**RESOLUCIÓN**  
**ORGANISMO SUPERVISOR DE LA INVERSIÓN EN ENERGÍA Y MINERÍA**  
**OSINERGMIN N° 230-2019-OS/DSE/STE**

<b>Procedimiento:</b> Calificación como Fuerza Mayor	<b>SIGED N°:</b> 201900118102
<b>Asunto:</b> Evaluación de Solicitud	<b>EXP N°:</b> FMT-2019-111
<b>Solicitante:</b> ELECTROCENTRO S.A.	
<b>Código de Interrupción N°:</b> 9010026112	
<b>Inicio de la Interrupción:</b> 00:15 horas del 3 de julio de 2019	
<b>Final de la Interrupción:</b> 13:03 horas del 3 de julio de 2019

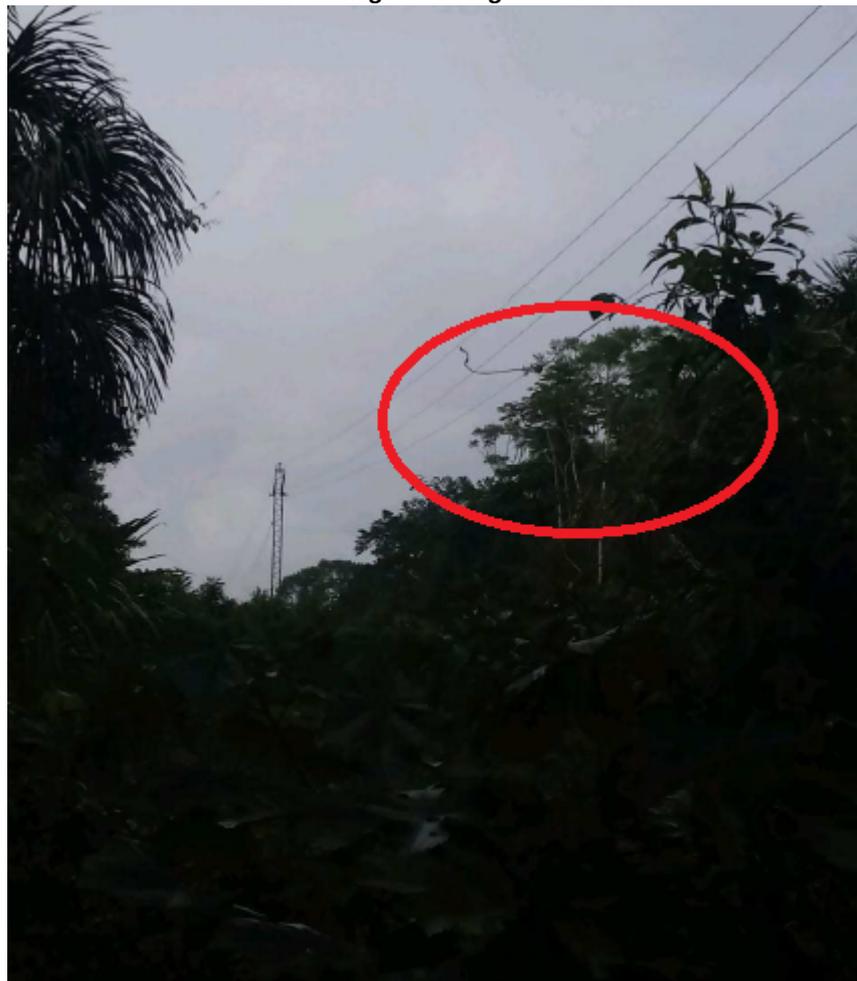
**Vista N° 2 del Registro Fotográfico del evento**

**2.12** De otro lado, considerando que, en este caso, ELECTROCENTRO manifiesta que la interrupción se produjo directamente por el contacto de un árbol con la línea eléctrica, a pesar de que alegue que los árboles fueron arrastrados por el deslizamiento de terreno, a fin de acreditar la naturaleza de fuerza mayor, resulta necesario que ELECTROCENTRO demuestre que mantuvo limpia la faja de servidumbre de la línea afectada. Al respecto, de la revisión de la documentación presentada por ELECTROCENTRO, se observa que adjuntó el Plan de Trabajo N° 004 SPZ/010.MT.04/2018, correspondiente a la programación de actividades de limpieza y mantenimiento de faja de servidumbre y tala de árboles, en el alimentador A4896, entre otros, a llevarse a cabo del 25 de abril al 25 de mayo de 2018. Sin embargo, dicha documentación no se encuentra firmada, como parte de una Orden de Trabajo aprobada, y las imágenes fotográficas adjuntadas, correspondientes a los trabajos de limpieza, no tienen registrada la fecha de captura. Asimismo, los documentos remitidos en archivos Excel contienen descripciones elaboradas por ELECTROCENTRO y no constituyen cargos o constancias de actividades ejecutadas, sin contar el hecho de que tampoco se encuentran firmadas. Sumado a todo esto, se verifica que los trabajos de mantenimiento que ELECTROCENTRO afirma haber ejecutado no resultan coherentes con las imágenes de las instalaciones el día del evento, puesto que, en imágenes fotográficas como la siguiente, se observan invasiones de la faja de servidumbre de la línea eléctrica. De igual forma, no existen tomas fotográficas abiertas de la conservación de la faja de servidumbre en el tramo afectado.

**2.13** En ese sentido, debe indicarse también que ELECTROCENTRO no ha presentado ninguna medición efectuada en campo que muestre el cumplimiento del ancho mínimo de faja de servidumbre de las instalaciones y únicamente menciona tablas y figuras del Código Nacional de Electricidad.
