**RESOLUCION DIRECTORAL N° 000018-2021-DGPA/MC**

**Asunto :** Informe Técnico de Viabilidad para la determinación de la protección provisional del Sitio Arqueológico de Huancajirca.

**Asunto :** Informe Técnico de Viabilidad para la determinación de la  
protección provisional del Sitio Arqueológico de  
Huancajirca.

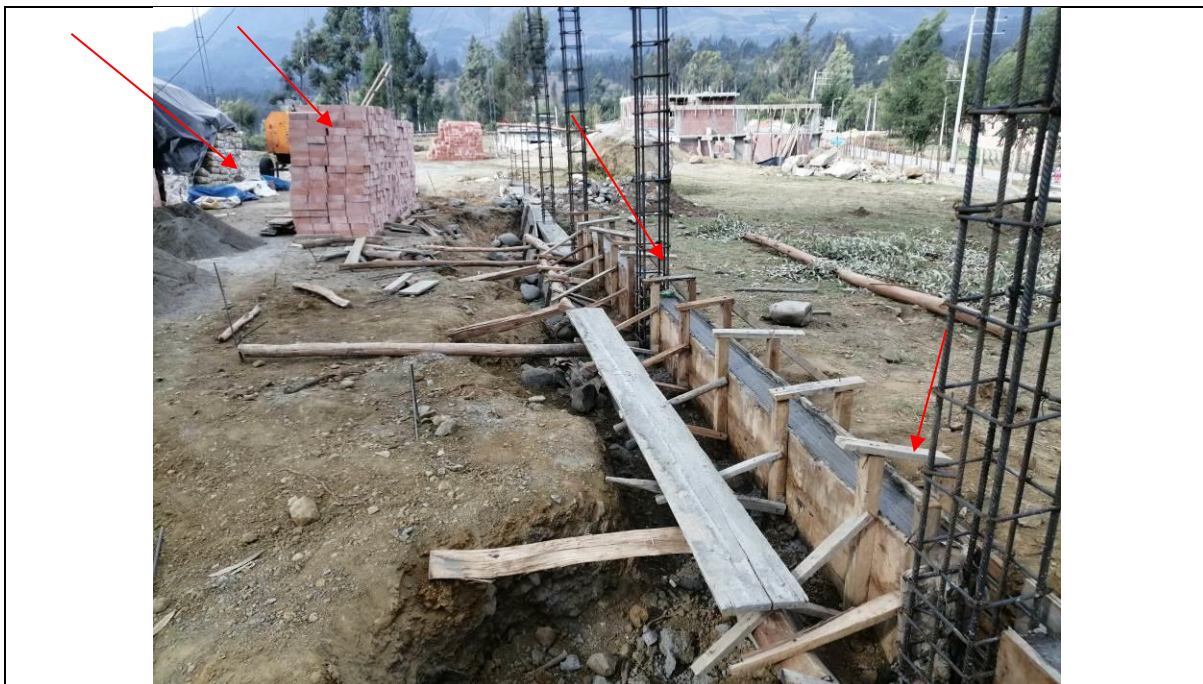
Vista en detalle de la vivienda la cual se viene Construyendo sin autorización del Ministerio de Cultura dentro del sitio arqueológico de Huancajirca, se puede apreciar la maquinaria (trompo mezclador) materiales de construcción y agregados.

| MEDIDA | | REFERENCIA |
|---|---|---|
| Desmontaje | X | Se recomienda proceder al desmontaje de las estructuras de material noble ubicada dentro del Sitio Arqueológico de Huancajirca |
| Retiro de estructuras temporales, maquinarias, herramientas, elementos y/o accesorios: | | Se recomienda proceder al retiro de las maquinarias (trompo mezclador, agregados y cemento) ubicados dentro del sitio arqueológico de Huancajirca. |

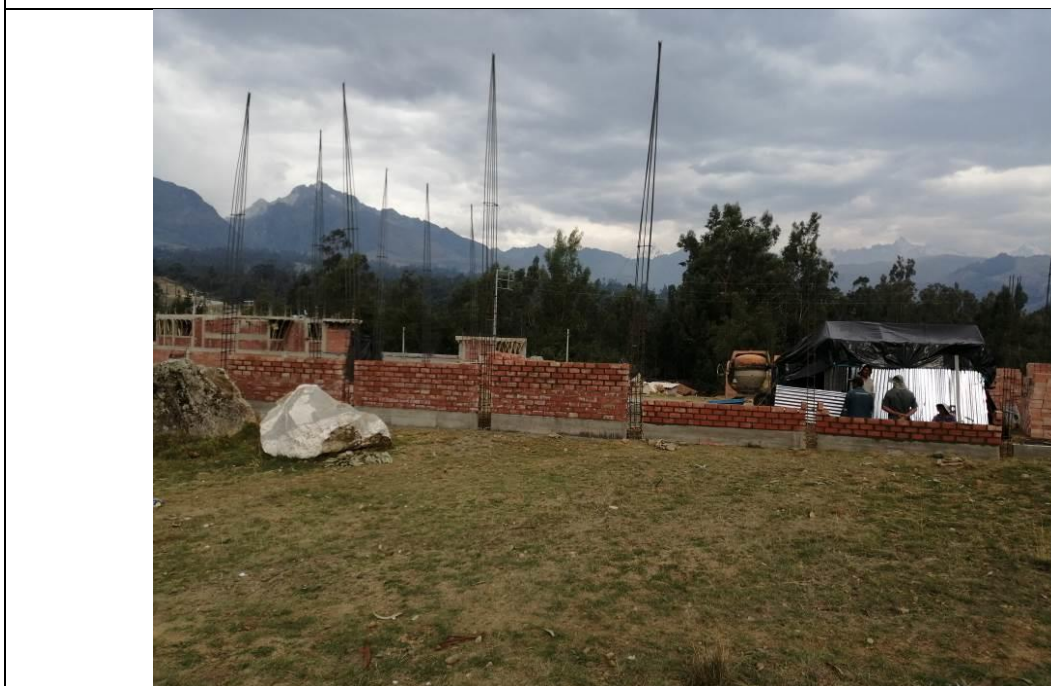
Vista panorámica de la construcción de la pared oeste con material noble, sin autorización del Ministerio de Cultura dentro del sitio arqueológico de Huancajirca.

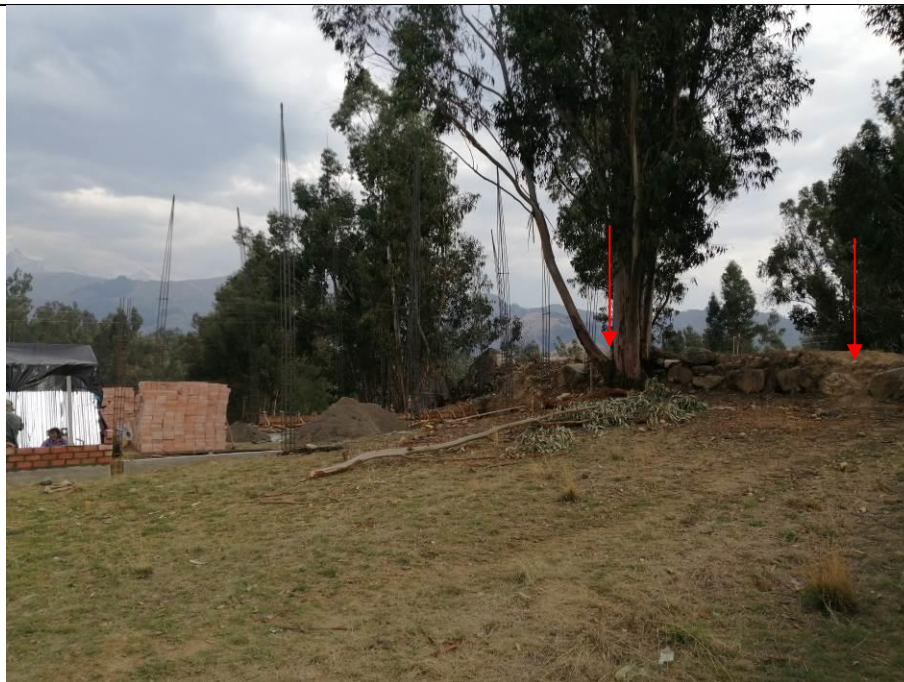
Vista panorámica de la construcción de la pared oeste con material noble, sin autorización del Ministerio de Cultura dentro del sitio arqueológico de Huancajirca, construcción que se encuentra colindante con la plataforma circular prehispánica.

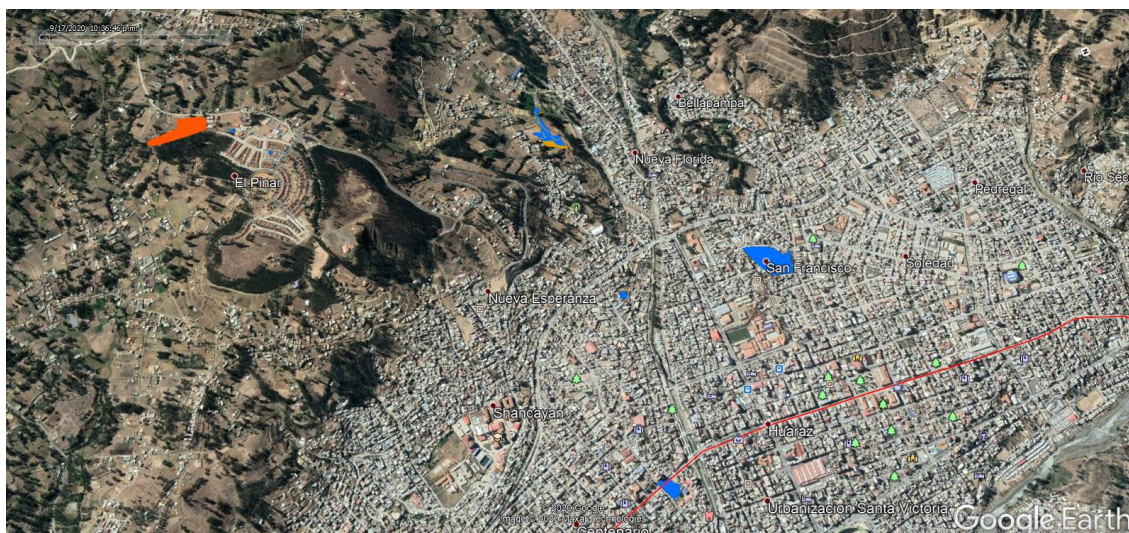
Vista satelital del Sitio Arqueológico de Huancajirca (polígono de color naranja).

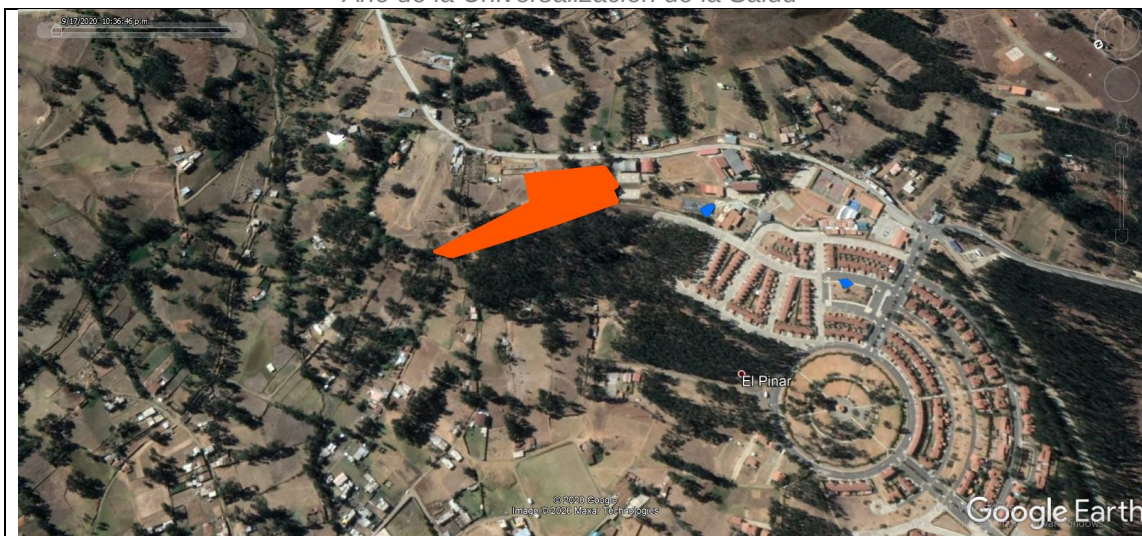
Vista satelital del Sitio Arqueológico de Huancajirca (polígono de color naranja)
