## RESOLUCION DIRECTORAL N° 000035-2021-DGPA/MC

**ARTÍCULO PRIMERO.-** DETERMINAR la Protección Provisional del Sitio Arqueológico Las Chullpas de Ayapata, ubicado en el distrito de Huancaray, provincia de Andahuaylas y departamento de Apurímac, por el plazo de dos años, prorrogable por el mismo plazo, salvo se identifique afectación directa a los derechos colectivos de pueblos indígenas u originarios; en cuyo caso, el plazo máximo para la declaración y delimitación definitiva del bien es de tres años calendario, prorrogable por tres años más.

## INFORME N° 000095-2021-DSFL/MC

**Asunto :** Informe para la declaratoria provisional como Patrimonio Cultural de la Nación del Sitio Arqueológico "Las Chullpas de Ayapata" ubicado en el distrito de Huancaray, provincia de Andahuaylas y departamento de Apurímac.

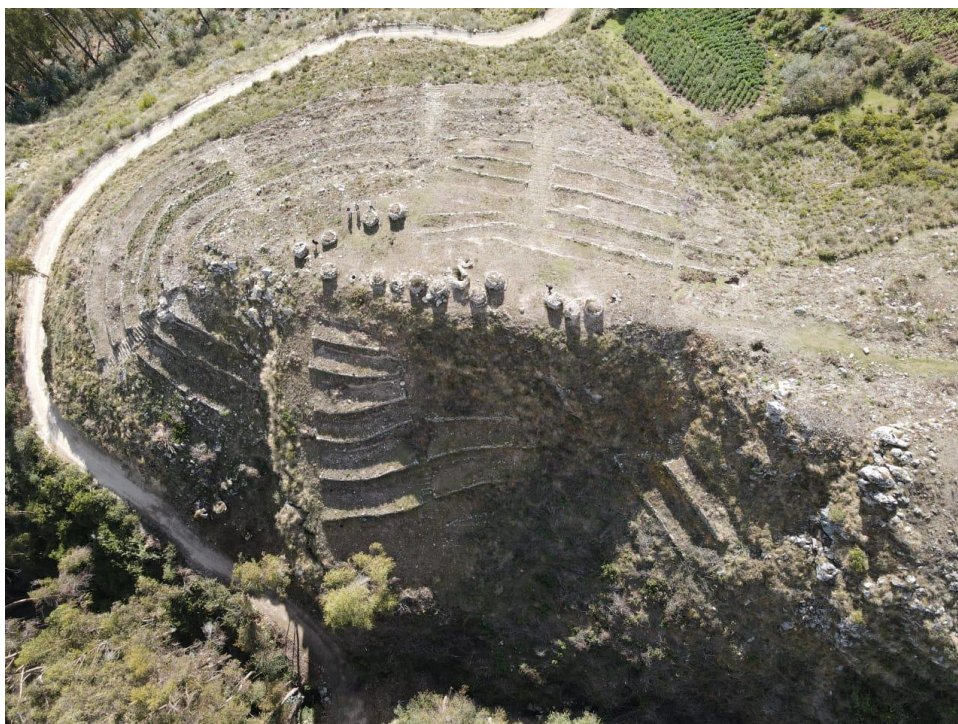
**Foto N° 002;** Vista panorámica del sitio arqueológico Ayapata, en la cual se observa estructuras funerarias (chullpas), andenerías y escalinata de acceso, las cuales están en un estado de conservación bueno.

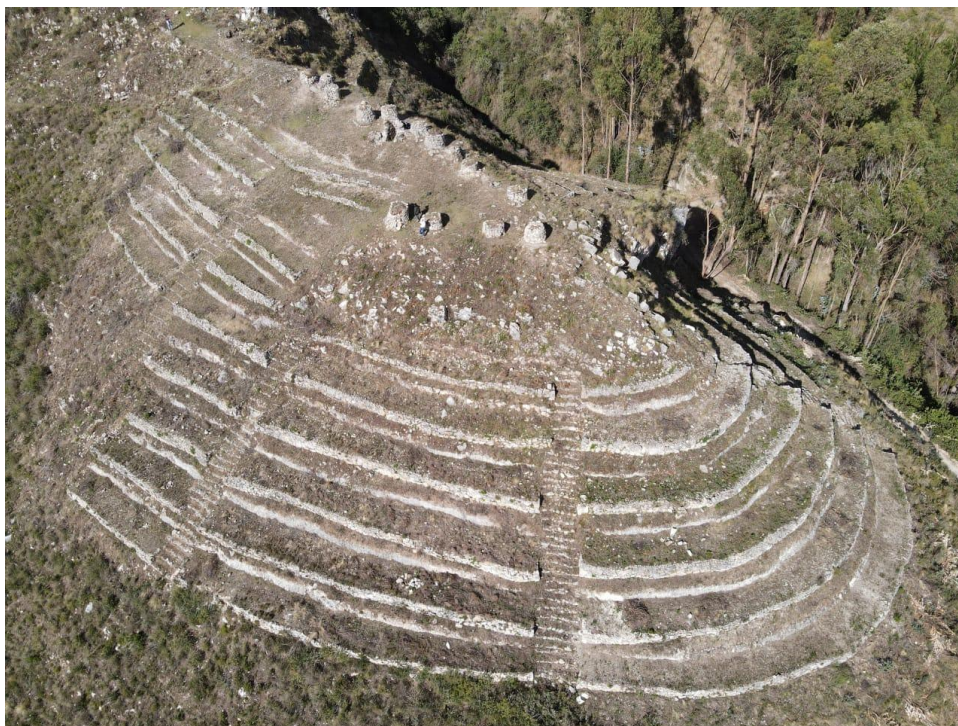
**Foto N° 003;** Vista panorámica de lado oeste al sitio arqueológico Ayapata, donde se observa las andenerías y escalinata de acceso hacia las estructuras funerarias (chullpas).

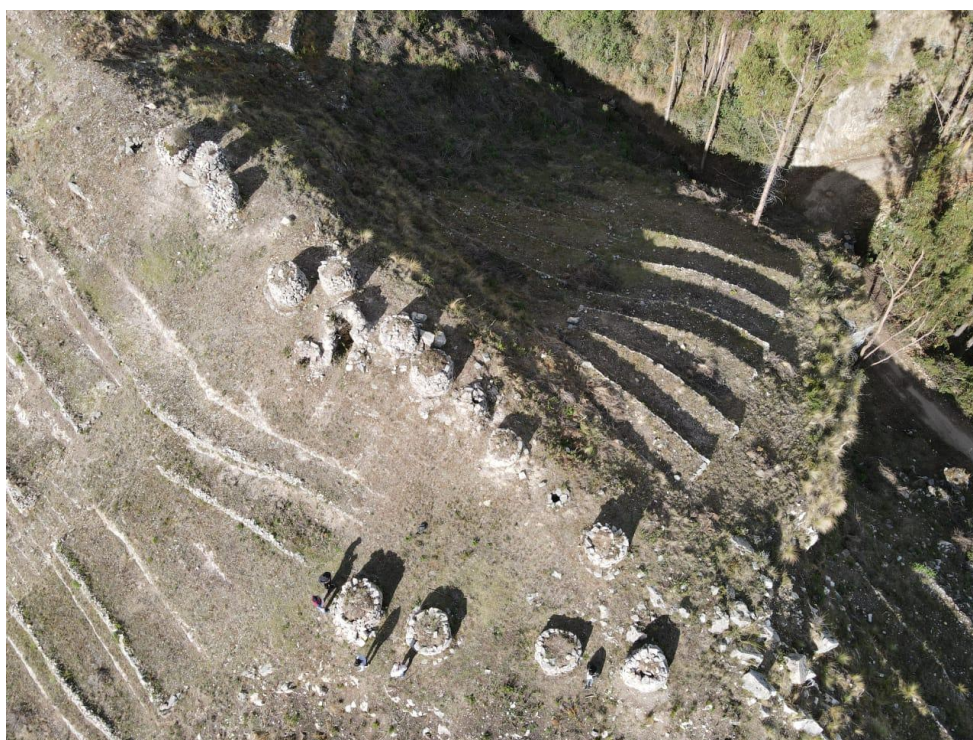
**Foto N° 004;** Vista aérea de las estructuras funerarias (chullpas), en los cuales podemos observar que esta ubicado en la cima del cerro Ayapata, en un estado de conservación bueno.

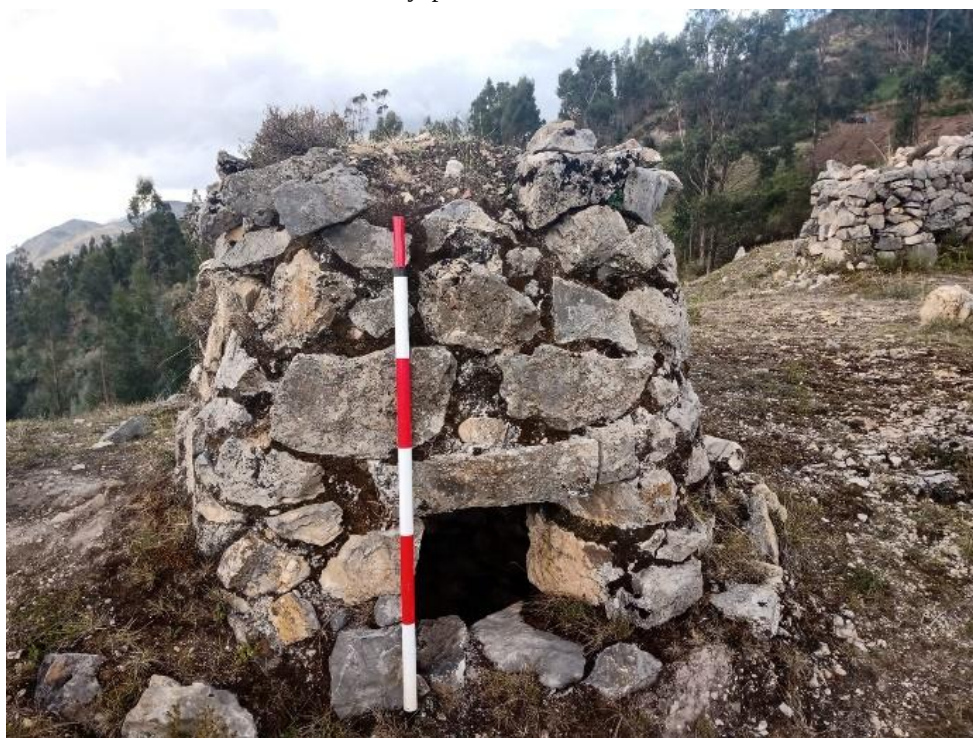
**Foto N° 005;** Vista en detalle de la estructura funeraria (chullpa), lo cual se ubica en la cima del cerro Ayapata, en la margen derecho del río Huancaray, a 3441msnm, las chullpas fue construidas sobre terrazas de piedra, cada una de las cuales contaban con espacios abiertos, ingresos y pasajes que permitía la comunicación entre terrazas. Algunas de estas chullpas fueron construidas aprovechando los promontorios rocosos, sobre todo en la parte alta del sitio Estas estructuras tienen una forma semi-circular y en promedio miden 2 m ancho y 1.10m de altura.

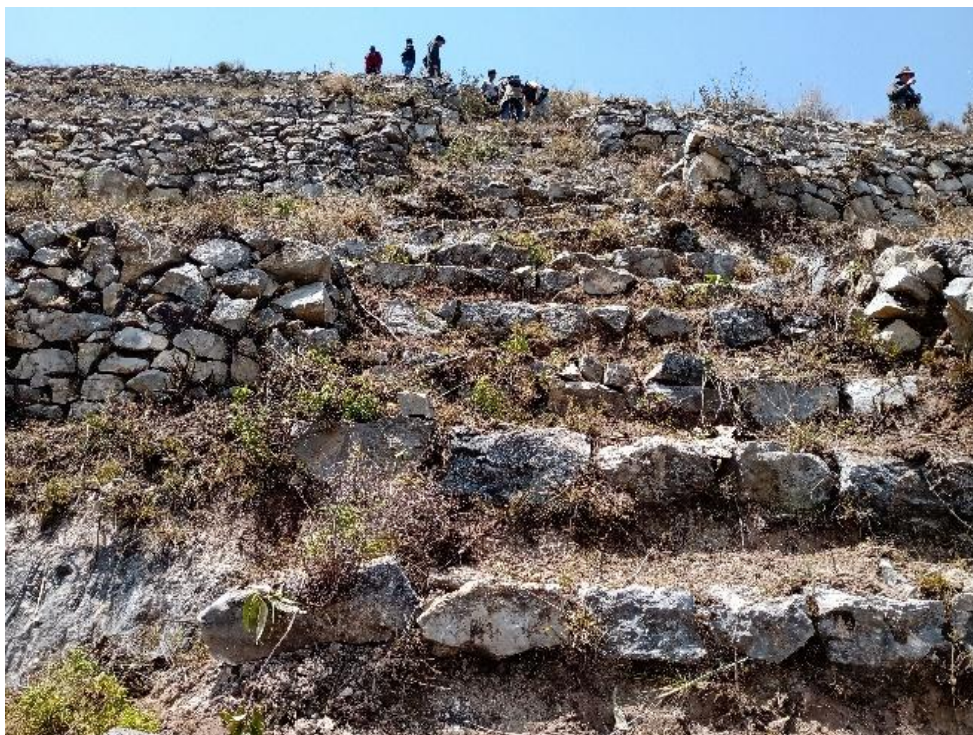
**Foto N° 006;** Vista panorámica del lado sur-este, en la cual podemos observar los andenes que presenta de mampostería simple, construido con piedras de campo unido con argamasa de barro. Los cuales están asociado a escalinatas de acceso.

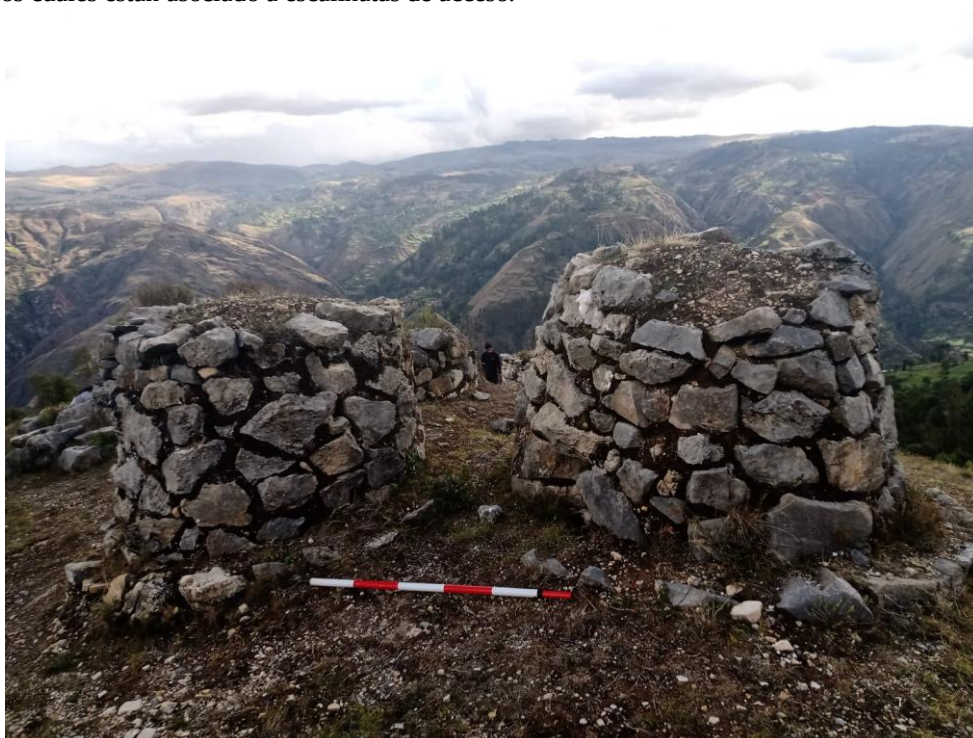
**Foto N° 007;** Vista en detalle de la estructura funeraria (chullpa), lo cual se ubica en la cima del cerro Ayapata, en la margen derecho del río Huancaray, a 3441msnm, las chullpas se encuentran a 2 metros a cada lado fue construidas sobre terrazas de piedra, cada una de las cuales contaban con espacios abiertos, ingresos y pasajes que permitía la comunicación entre terrazas. Algunas de estas chullpas fueron construidas aprovechando los promontorios rocosos, sobre todo en la parte
