## RESOLUCION DIRECTORAL N° 000038-2021-DGPA/MC

## INFORME N° 000042-2021-DGPA-ARD/MC

## INFORME N° 000109-2021-DSFL/MC

## INFORME N° 000012-2021-DSFL-JRG/MC

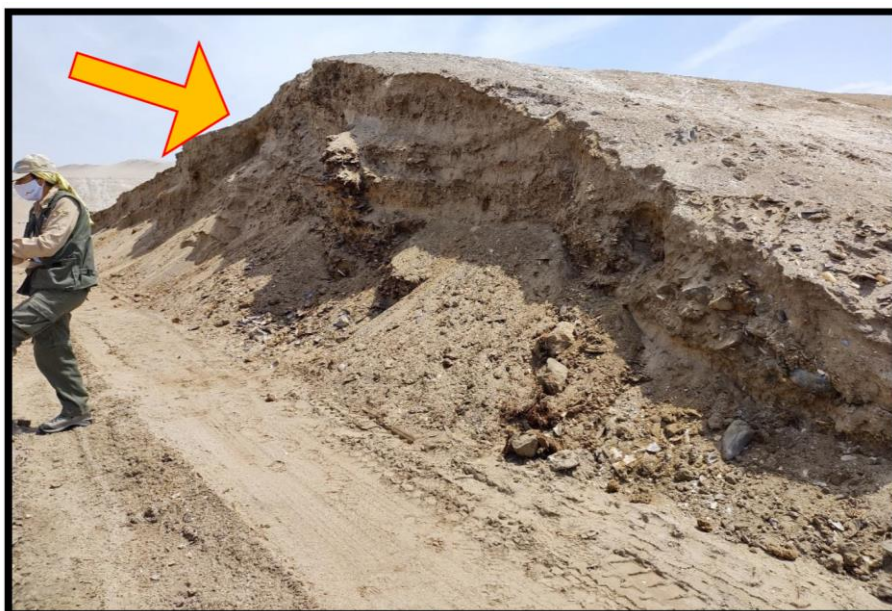
**Foto 03:** Vista de detalle del perfil expuesto, en el que se aprecia el relleno cultural, compuesto por bolsones de malacológico, fragmentos de textil, restos de vegetal, lítico entre otros. Nótese las huellas de los neumáticos de los vehículos.

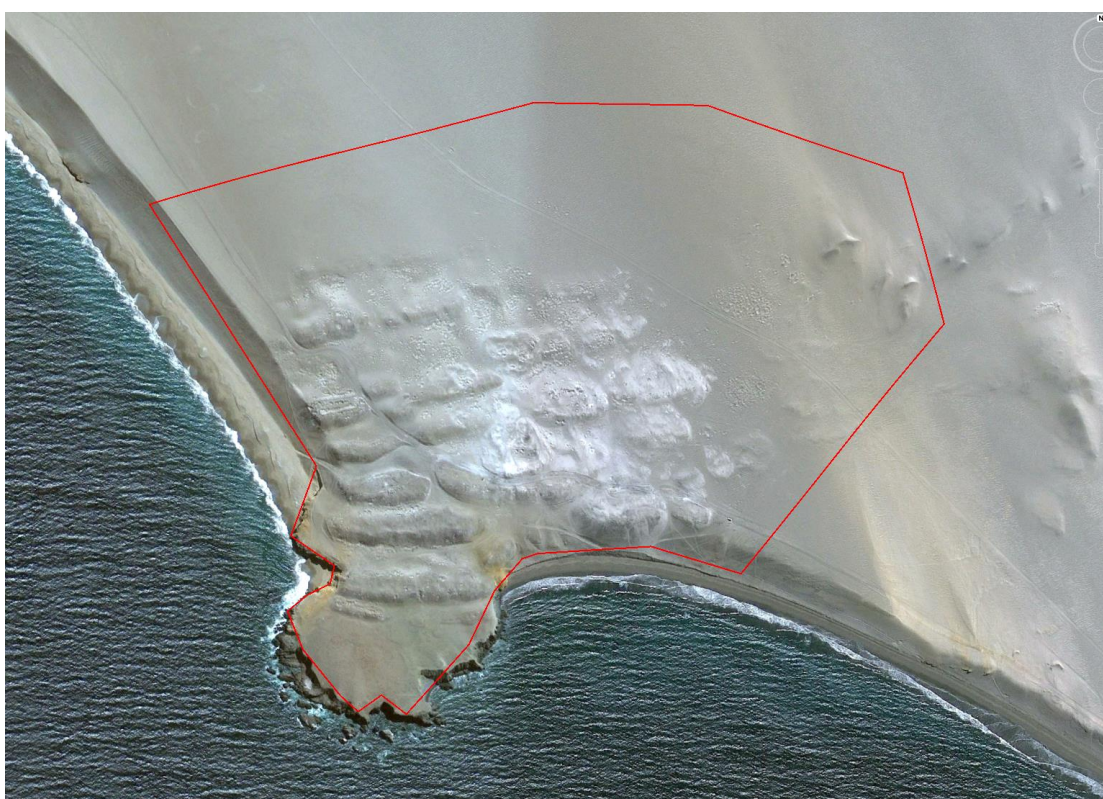
- Georreferenciada la propuesta generada y proporcionada mediante cuadro técnico del Informe de Inspección N° 01-2021-JGA-SDPCICI-DDC ICA/MC, se pudo identificar que abarca e integra el asentamiento y su extensión inmediata.

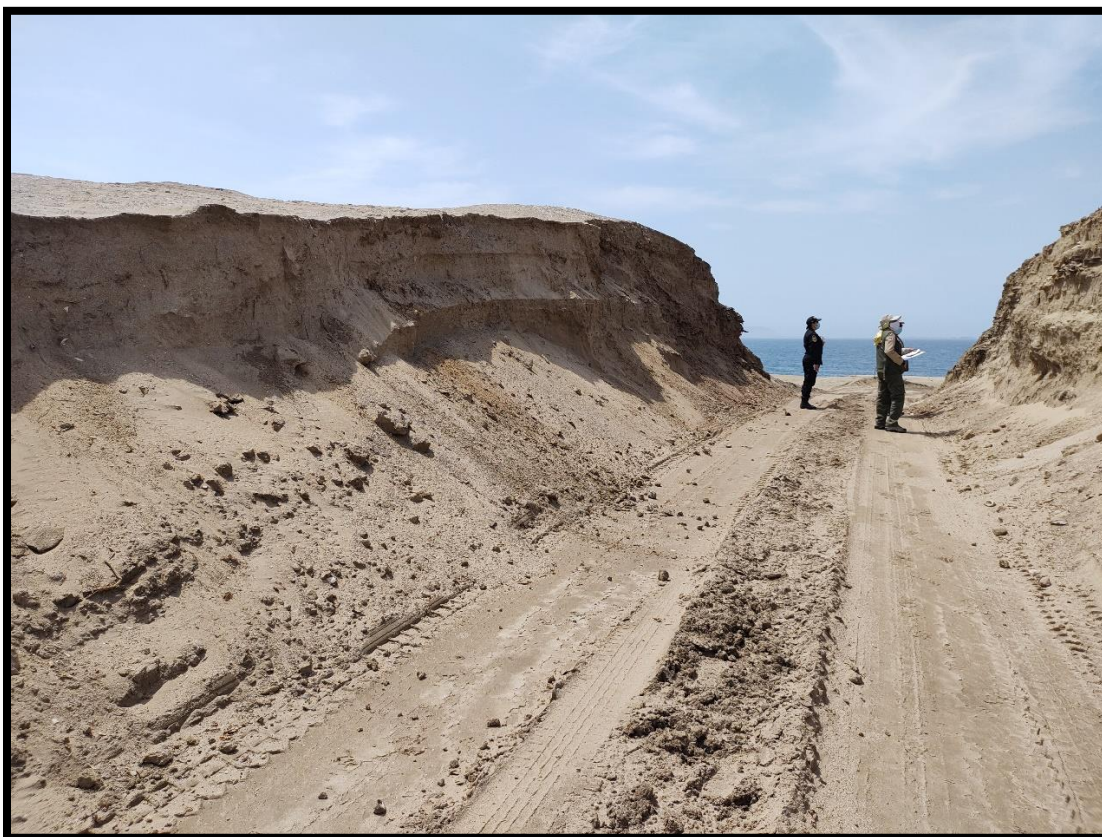
**Foto 01:** Panorámica del corte de unos de los montículos ubicado en el extremo Oeste, para uso carrozable.

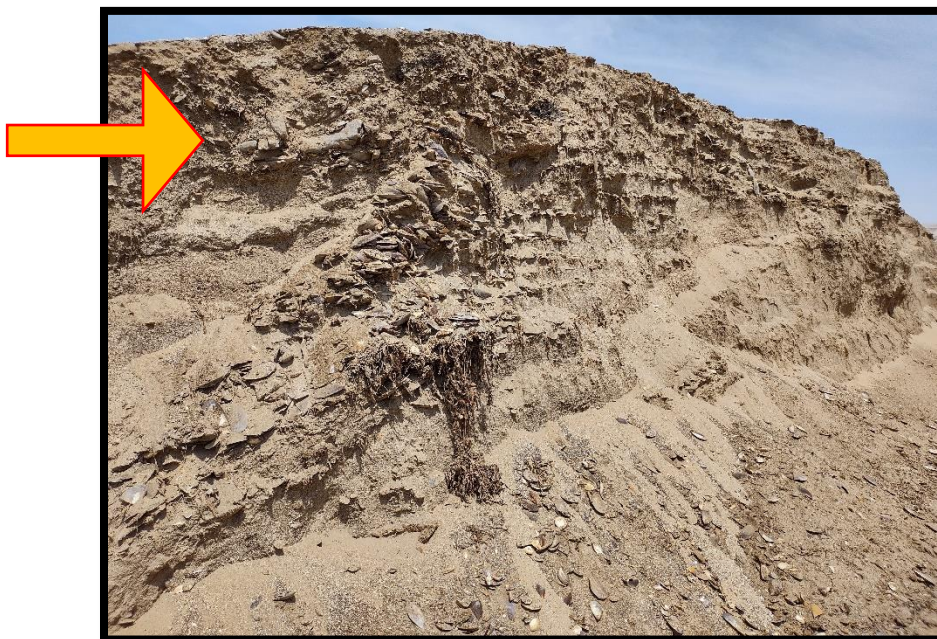
**Foto 02:** Vista de detalle del perfil expuesto, en el que se aprecia el relleno cultural, compuesto por bolsones de malacológico, fragmentos de textil, restos de vegetal entre otros.

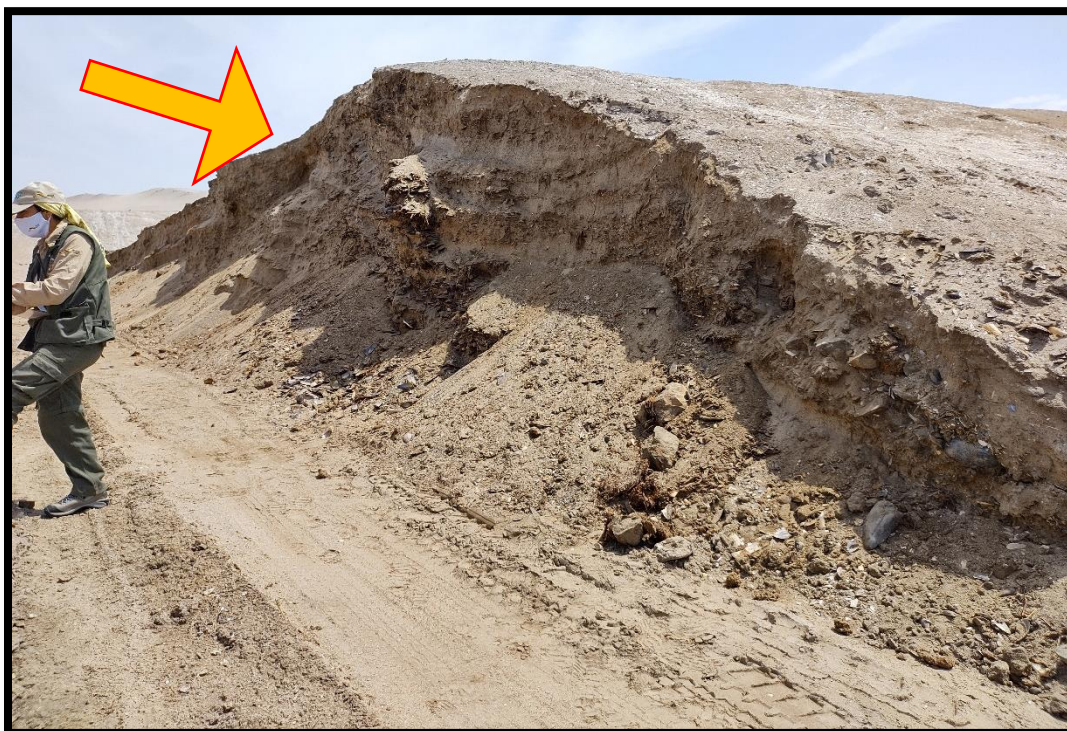
**Foto 03:** Vista de detalle del perfil expuesto, en el que se aprecia el relleno cultural, compuesto por bolsones de malacológico, fragmentos de textil, restos de vegetal, lítico entre otros. Nótese las huellas de los neumáticos de los vehículos.

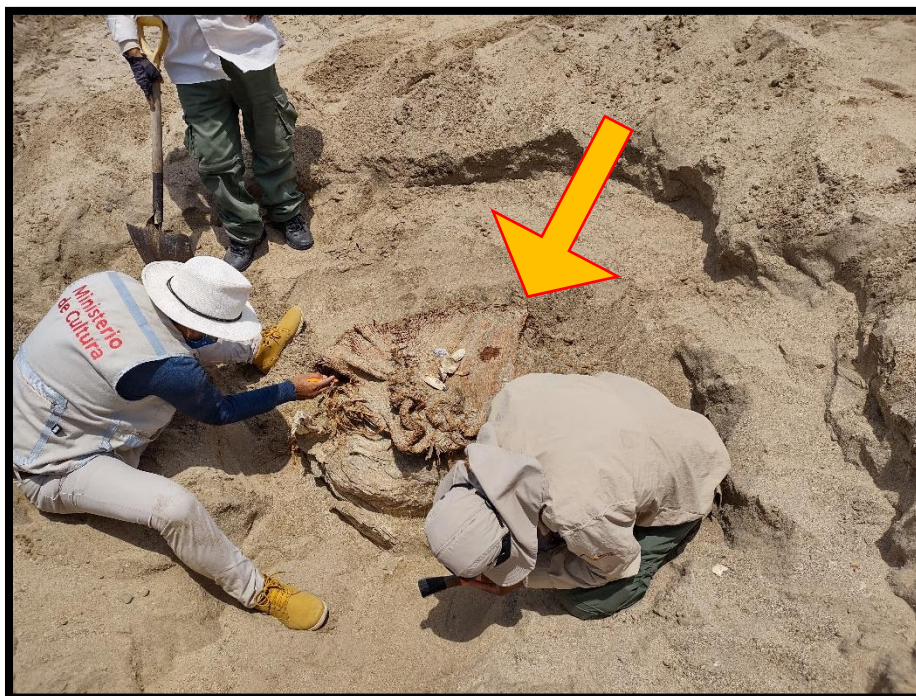
**Foto 03:** Detalle de la recuperación del hallazgo (Entierro funerario compuesto por dos fardos funerarios asociados a una vasija de cerámica, cestos de vegetal, mates). La recuperación fue realizada por el personal de la Dirección Desconcentrada de Cultura de Ica, con el apoyo del SERNANP.

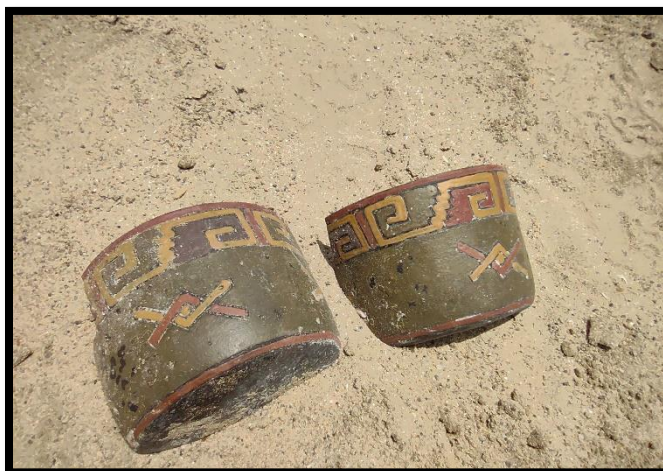
**Foto 04:** Detalle de la vasija encontrada, asociada a los Fardos Funerarios.

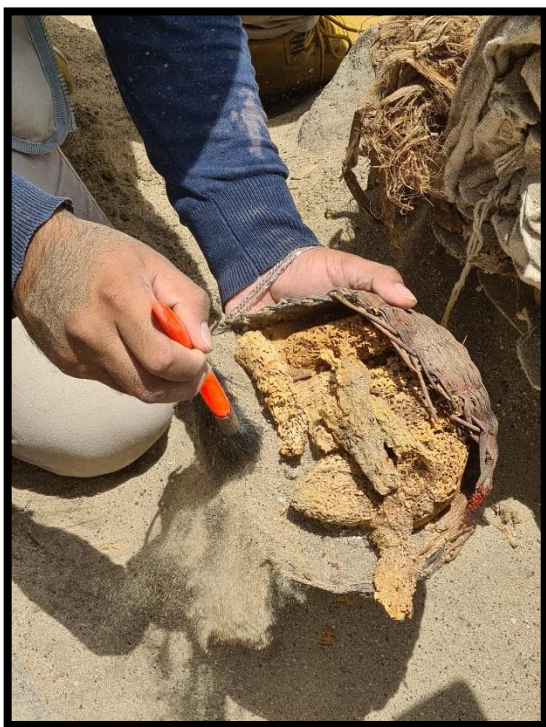
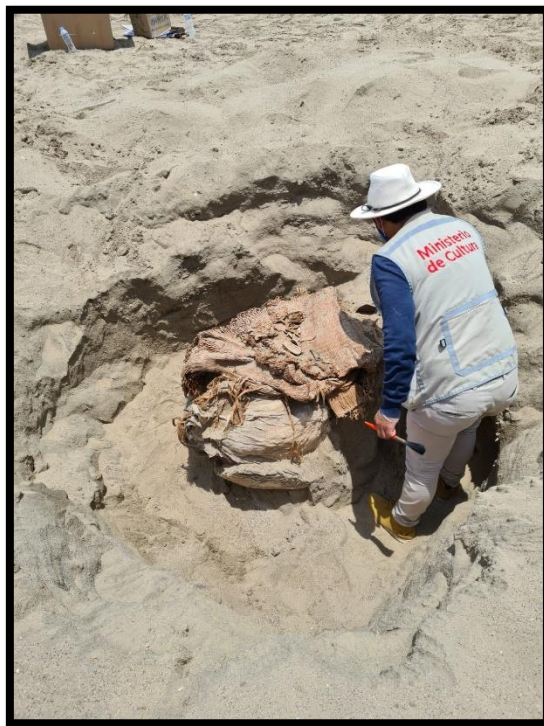
**Foto 5 y 6:** Vista de detalle de los materiales culturales recuperados.

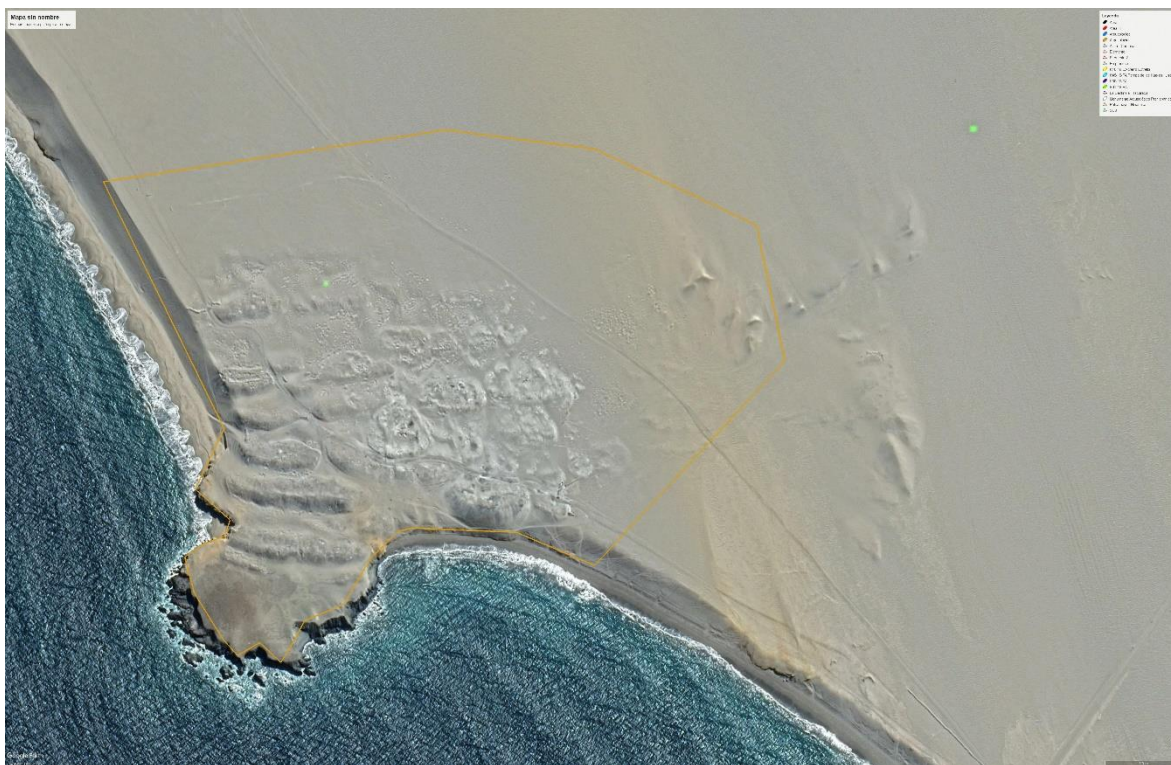
**Figura 01:** Vista satelital del sitio antes de su afectación. Fuente Google Earth.

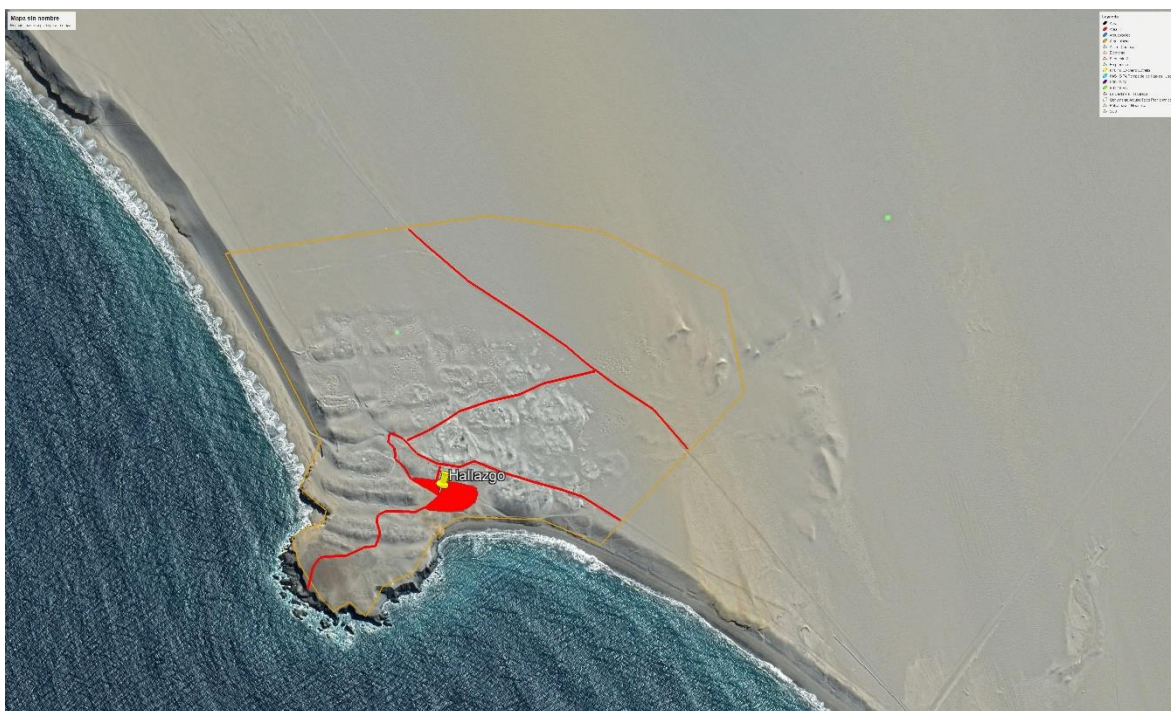
**Figura 02:** Vista Satelital del sitio arqueológico Carhuaz. Línea color roja, trata de la afectación producto de la apertura de trocha para la extracción de agua para la obra de mantenimiento de la carretera Carhuaz - Lagunillas. Fuente Google Earth.

| MEDIDA | | REFERENCIA |
|---|---|---|
| - Paralización y/o cese de la afectación: | X | Paralización de los trabajos de excavación y remoción. |
