## RESOLUCION DIRECTORAL N° 000041-2021-DGPA/MC

**Asunto :** REMITE SUBSANACIÓN DE OBSERVACIONES DEL INFORME  
TÉCNICO DE VIABILIDAD DE DETERMINACIÓN DE LA  
PROTECCIÓN PROVISIONAL DEL BIEN INMUEBLE  
PREHISPÁNICO PAISAJE ARQUEOLÓGICO CAMINO INCA:  
TRAMO QORIKANCHA-WANAKAURI- SEGMENTO 1 Y 2.

**Asunto :** REMITE SUBSANACIÓN DE OBSERVACIONES DEL  
INFORME TÉCNICO DE VIABILIDAD DE  
DETERMINACIÓN DE LA PROTECCIÓN PROVISIONAL  
DEL BIEN INMUEBLE PREHISPÁNICO PAISAJE  
ARQUEOLÓGICO CAMINO INCA: TRAMO  
QORIKANCHA-WANAKAURI..

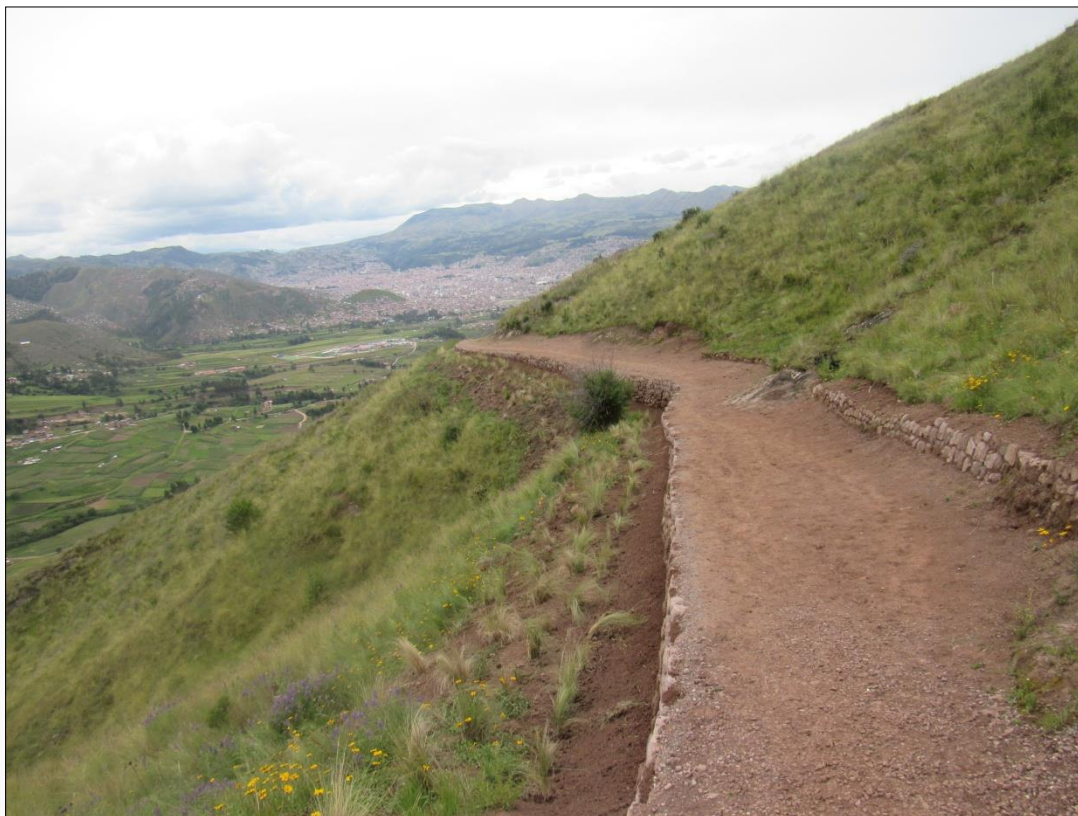
Vista panorámica del trazo del camino de tipo plataforma corte talud, con muros de sostenimiento.

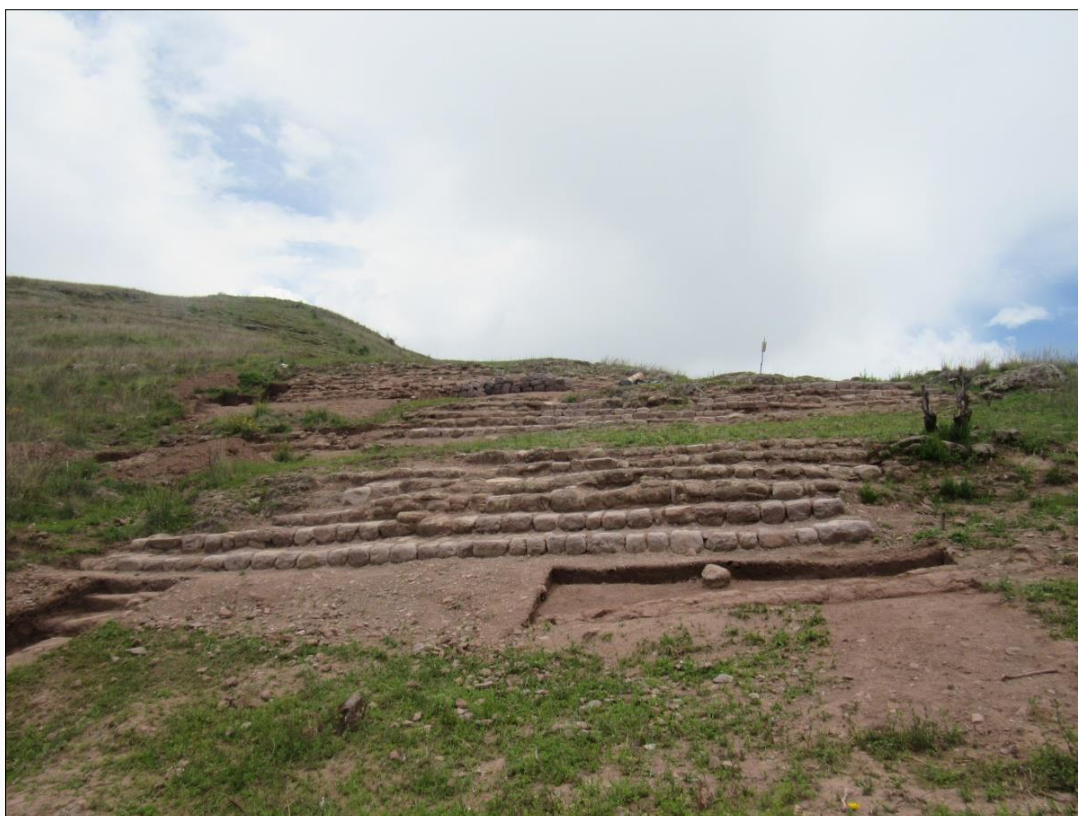
Escalinatas, construido con elementos líticos de tipo arenisca unidos con mortero de arcilla, se evidencia en el sector de Muyu Mocco.

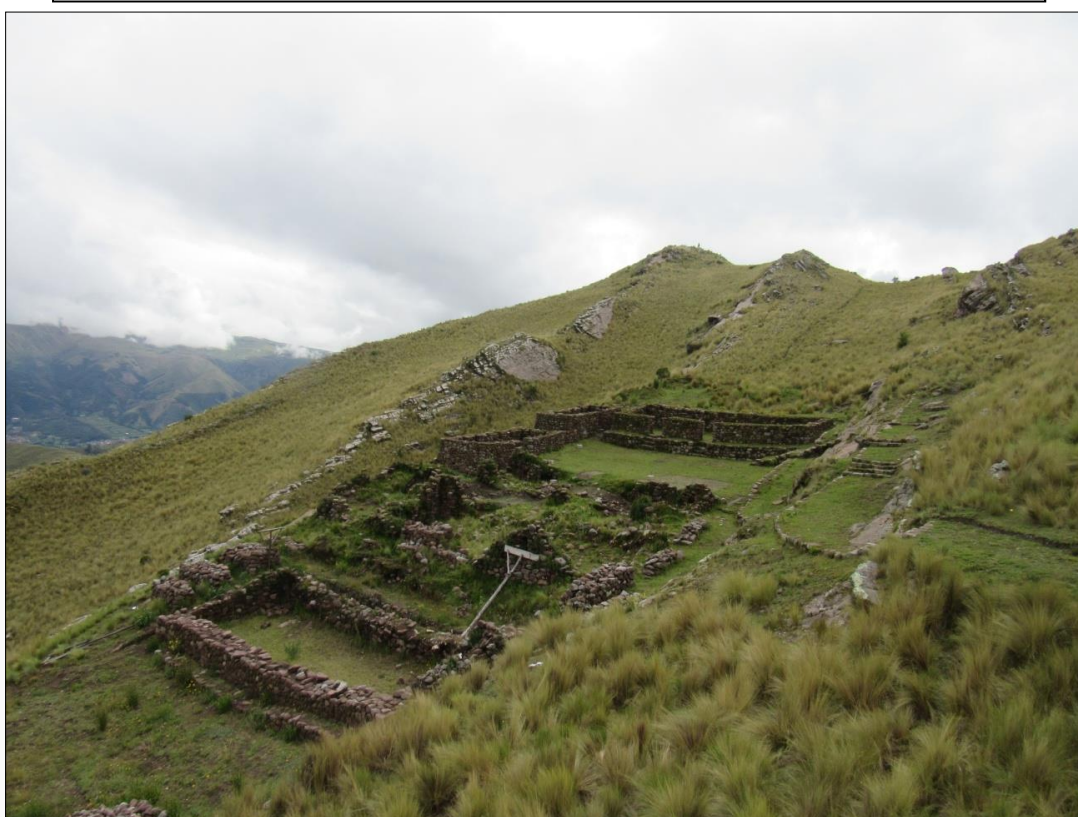
Sitio Arqueológico de Wanakauri, conformado por varios recintos y muros de sostenimiento.

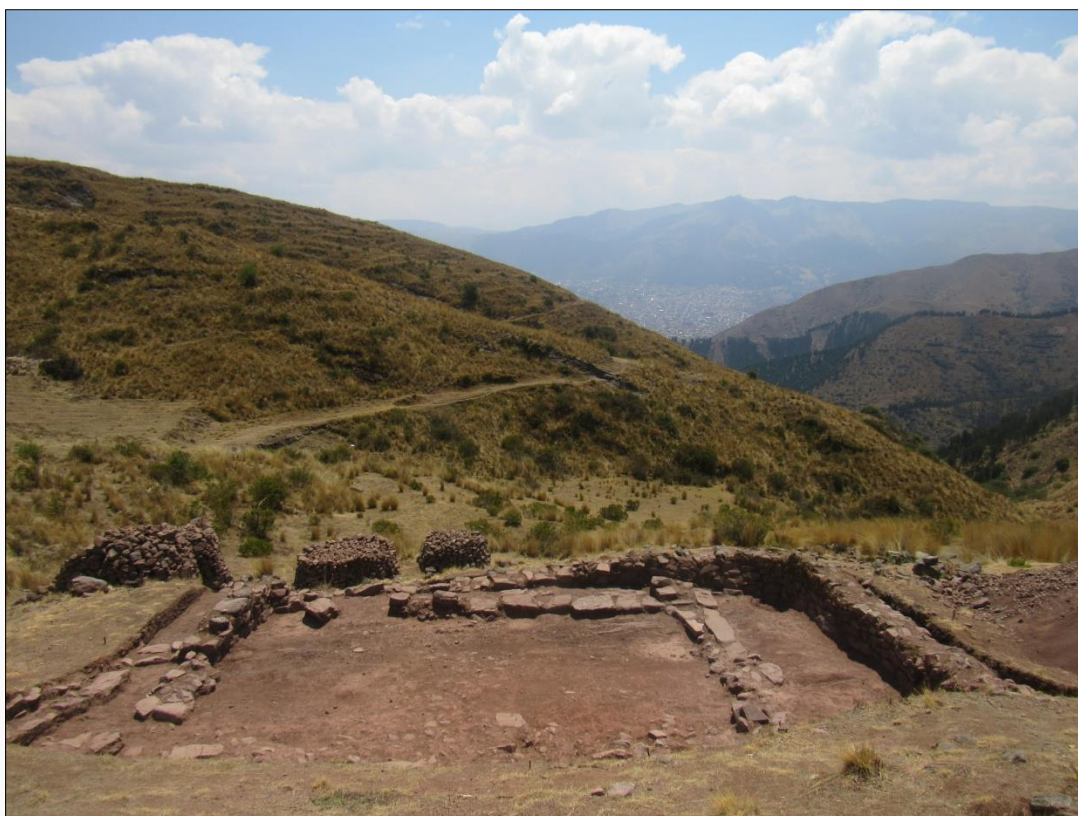
Sitio Arqueológico de Matagua, donde se evidencia cimiento de muros registrados durante la ejecución de un PIA en la temporada-2018.

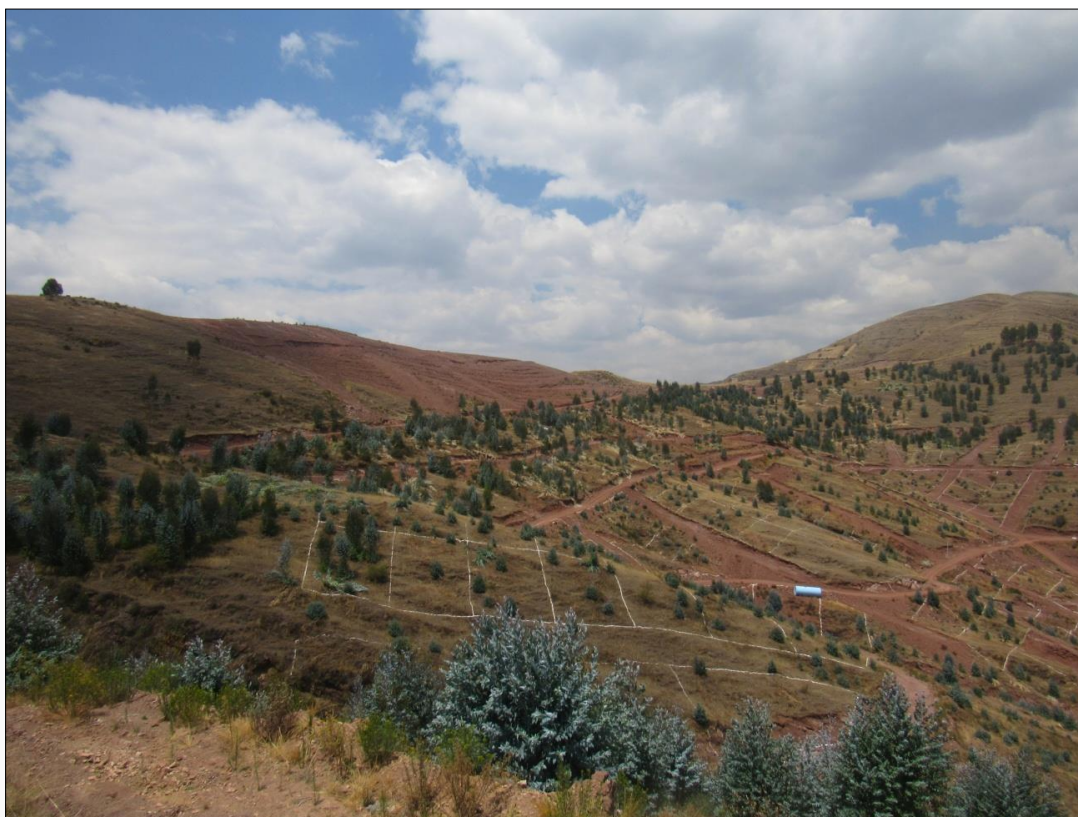
**“Agentes antrópicos:** El Paisaje Arqueológico Camino Inca Sub Tramo: Qorikancha – Wanakauri, Sección Wimpillay – Pukakancha Segmentos 1 y 2, se encuentra afectado y/o vulnerable, por el crecimiento demográfico (lotización de áreas verdes), apertura de trocha carrozable, sin respetar las áreas de marco circundante.

**Agentes naturales:** Deslizamiento de quebradas y erosión de la calzada a causa de aguas pluviales.”

Vista general del proceso de lotización y apertura de trochas carrozable en sector de Huilcarpay, donde se viene generando afectaciones continuas, hasta la pérdida del trazo y componentes estructurales del camino.

| MEDIDA | | REFERENCIA |
|---|---|---|
| - Paralización y/o cese de la afectación: | X | Paralización de obras inconsultas sin autorización del Ministerio de Cultura. |
| - Señalización | | Se recomienda realizar la instalación de hitos, y paneles informativos a fin de evitar afectación del presente Paisaje Arqueológico. |
