INFORME N° 00390-2021-SENACE-PE/DEIN

ASUNTO : Evaluación del Informe Técnico Sustentatorio para la "Construcción de los Depósitos de Material Excedente km 479+30 LD, 553+420 LI y 598+790 LD del Corredor Vial Amazonas Norte Tramo N° 2 Tarapoto - Rioja", presentado por la Concesionaria IIRSA Norte S.A.

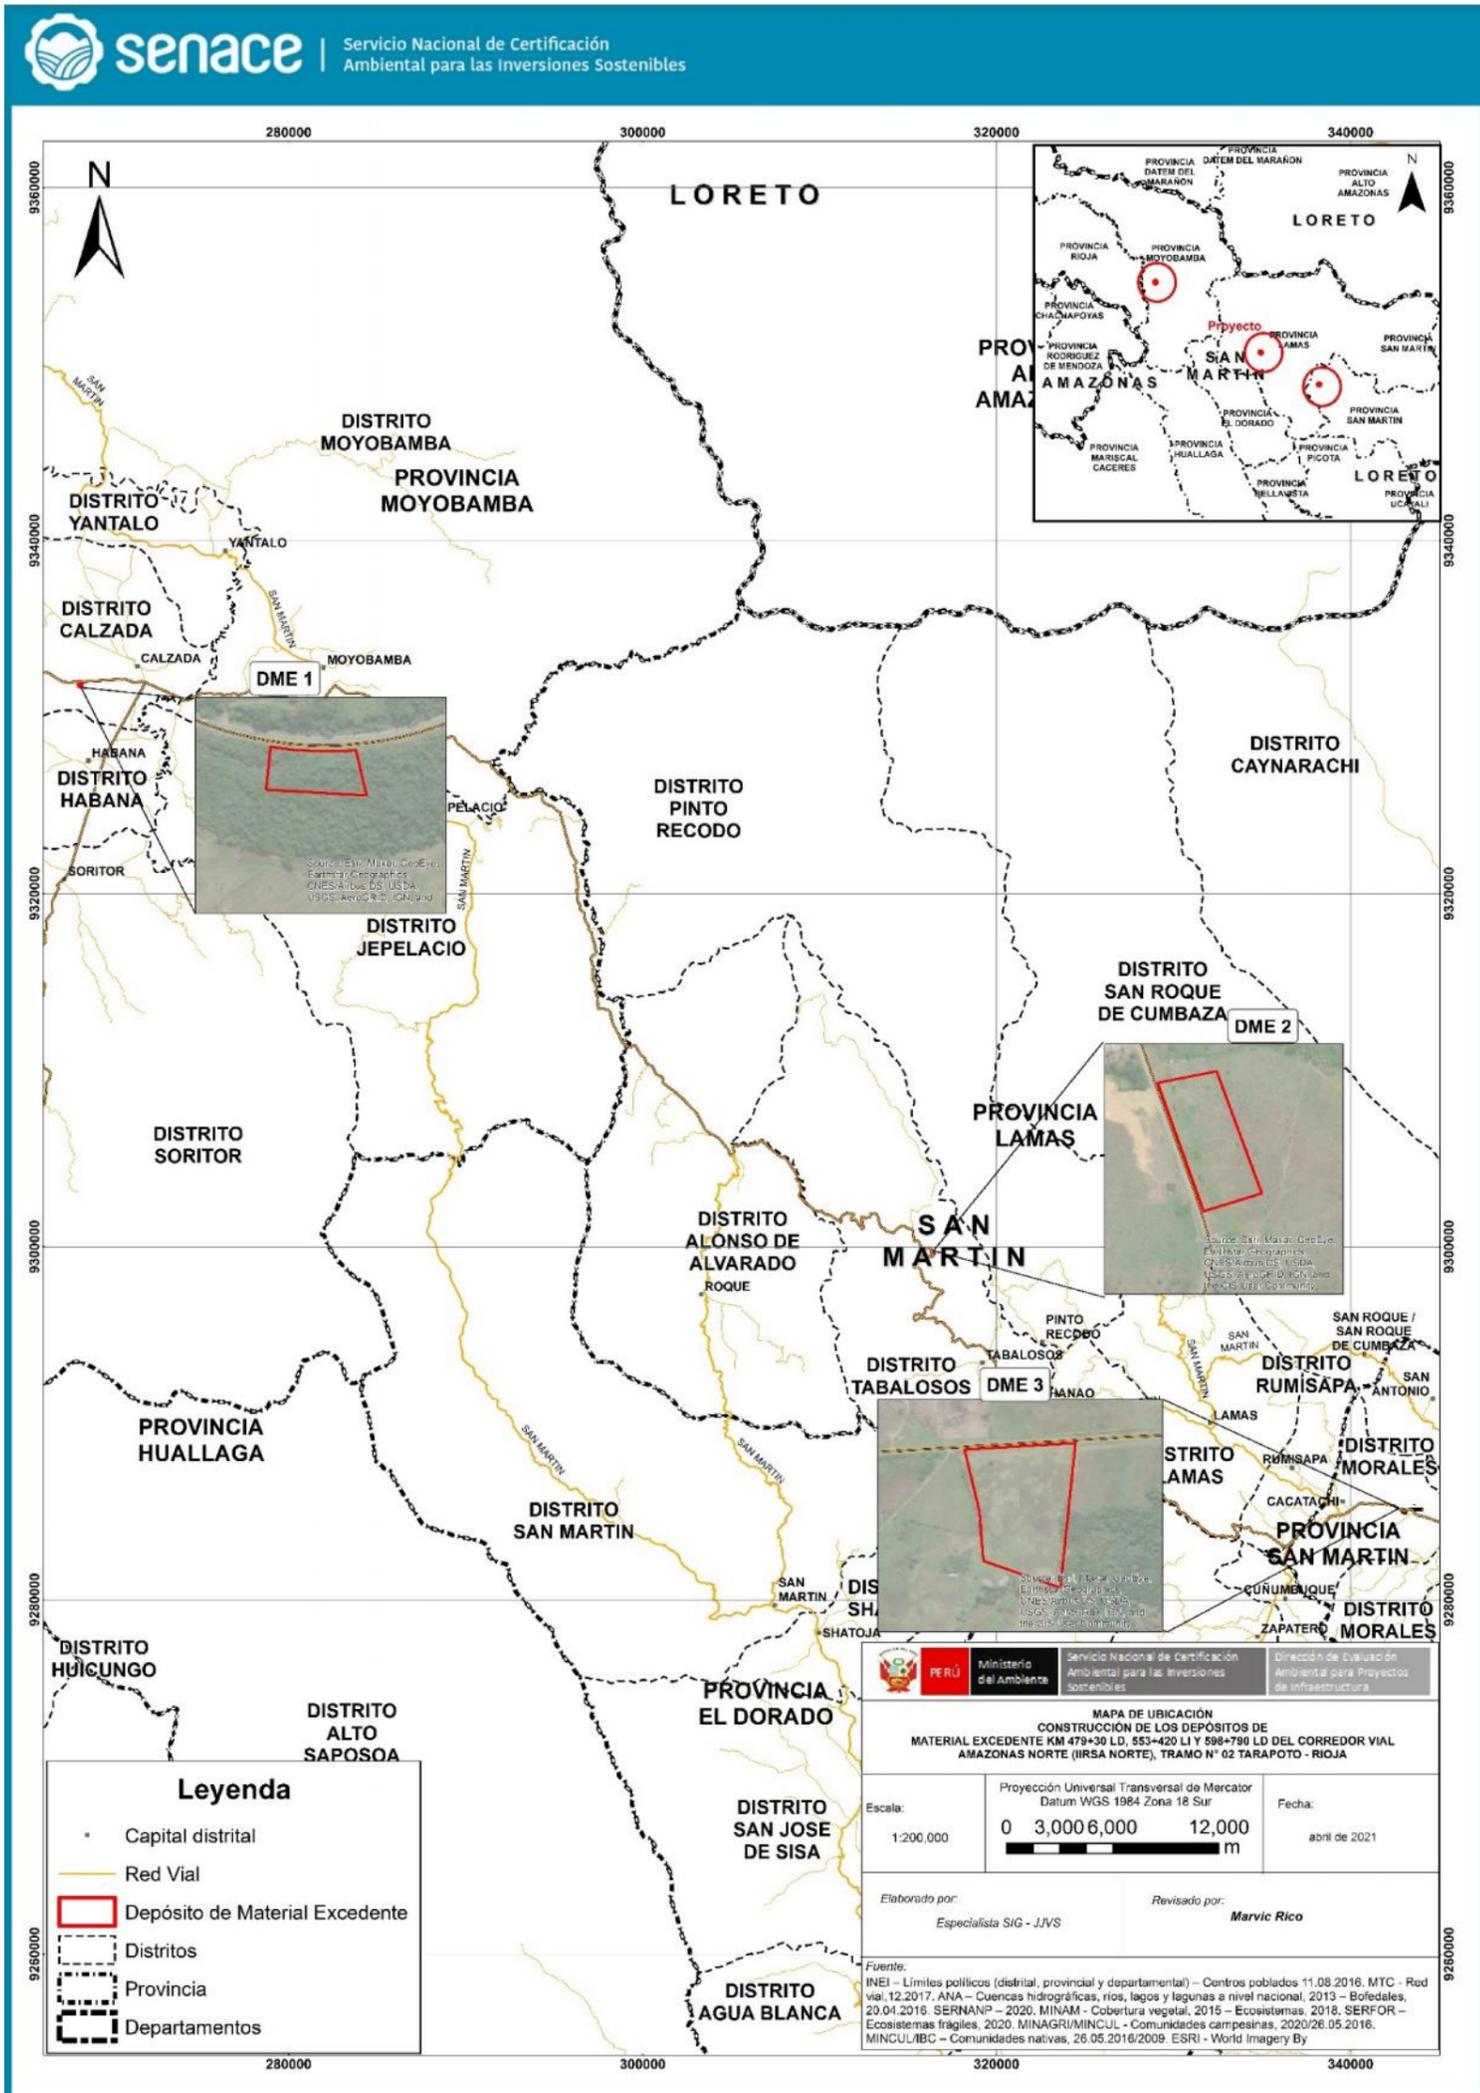
Figura N° 01. Ubicación de los DME propuestos en el ITS

Las áreas auxiliares propuestas mediante el presente ITS, se ubican a la altura de las progresivas: km 598+790 LD (T2-DME1), km 553+420 LI (T2-DME2) y km 479+30 LD (T2-DME3) del Corredor Vial Amazonas Norte, Tramo N° 2: Tarapoto-Rioja, en los distritos de Cacatachi, Tabalosos y Calzada, provincias de San Martín, Lamas y Moyobamba, departamento de San Martín. En el Cuadro N° 2 se indica las coordenadas de ubicación de los DME; asimismo, en la Figura N°01 se muestra la ubicación los tres (03) DME propuestos.

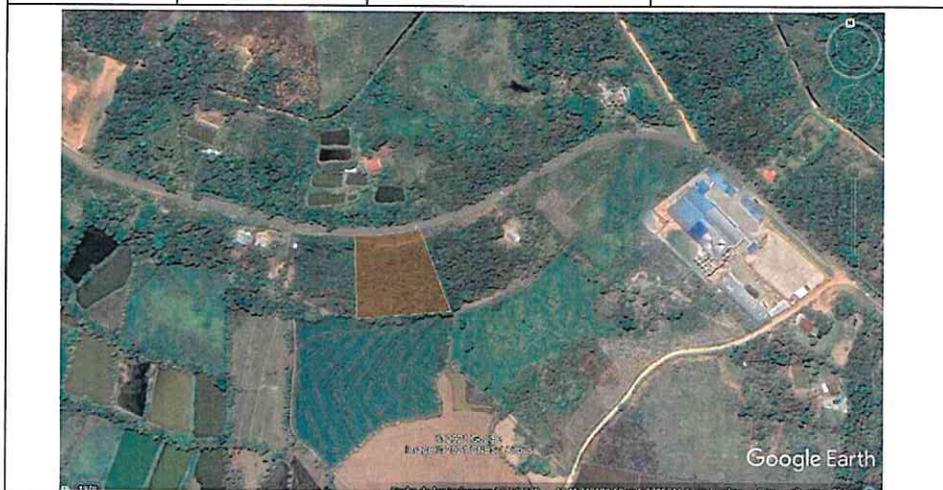
Cuadro 1: Información del DME1

Superficie (m ²)	Perímetro (m)	Volumen Potencial (m ³)	Volumen a disponer (m ³)
11 721,20	440,82	3 318,28	3 318,28

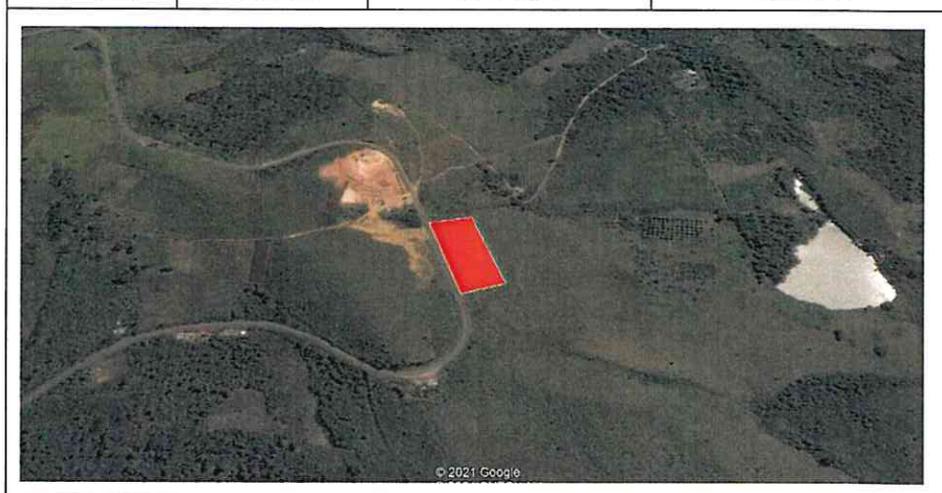
Cuadro 2: Información del DME2

- T2-DME 2 – km 553+420-LI
 En las Fichas de Caracterización, se señala que el DME 2 se encuentra ubicado en la localidad Fababona Alta y Fababona Baja, distrito de Tabaloso, provincia de Lamas, en la Cuenca del Río Mayo. Se ubica aproximadamente a 2,3 km del Río Mayo.

Superficie (m ²)	Perímetro (m)	Volumen Potencial (m ³)	Volumen a disponer (m ³)
No indica	No indica	55 975,47	55 975,47

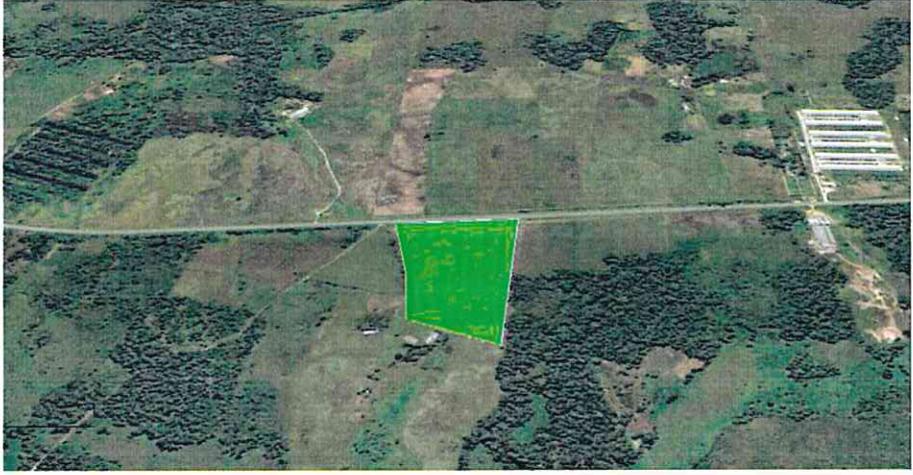
Cuadro 3: Información del DME3

Superficie (m ²)	Perímetro (m)	Volumen Potencial (m ³)	Volumen a disponer (m ³)
48 277,10	914,74	34 251,97	34 251,97
