## RESOLUCION DIRECTORAL N° 000056-2021-DGPA/MC

## INFORME N° 000068-2021-DGPA-ARD/MC

**Asunto :** Remito Informe para la determinación de la Protección del "Sitio Arqueológico Huaca Tomabal".

## INFORME N° 000027-2021-DSFL-HAH/MC

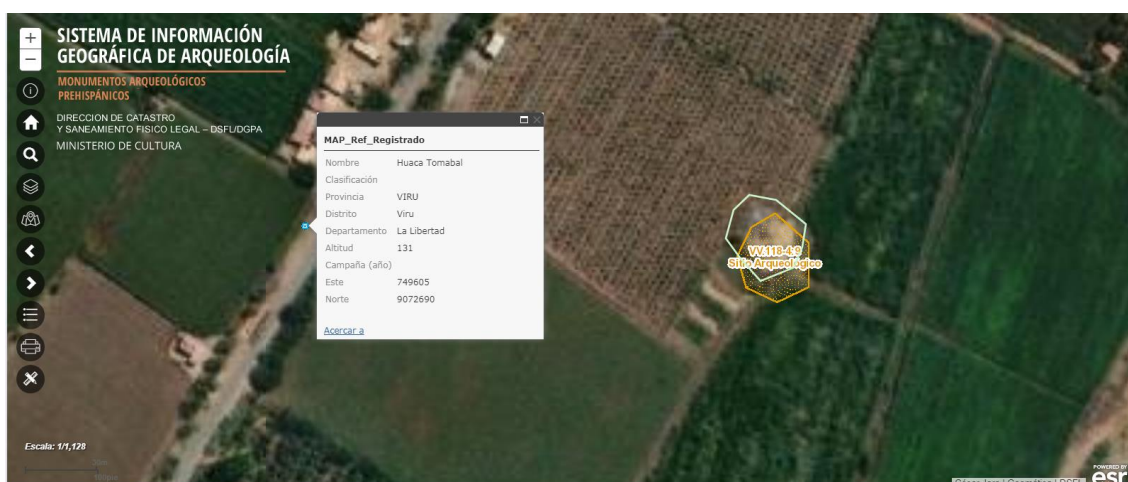
Captura de pantalla del SIGDA mostrando el polígono reconstruido a partir de los datos técnicos del Informe de Inspección 000001-2020-PCDPC-SDDPCICI-DDC-LIB-MLC/MC superpuesto a la propuesta de delimitación del sitio VV.118-4:9 del Proyecto Chavimochic y a la derecha el punto de coordenadas de la RDN. 642/INC del 20/04/2009 que declara patrimonio cultural de la Nación al sitio arqueológico Huaca Tomabal.

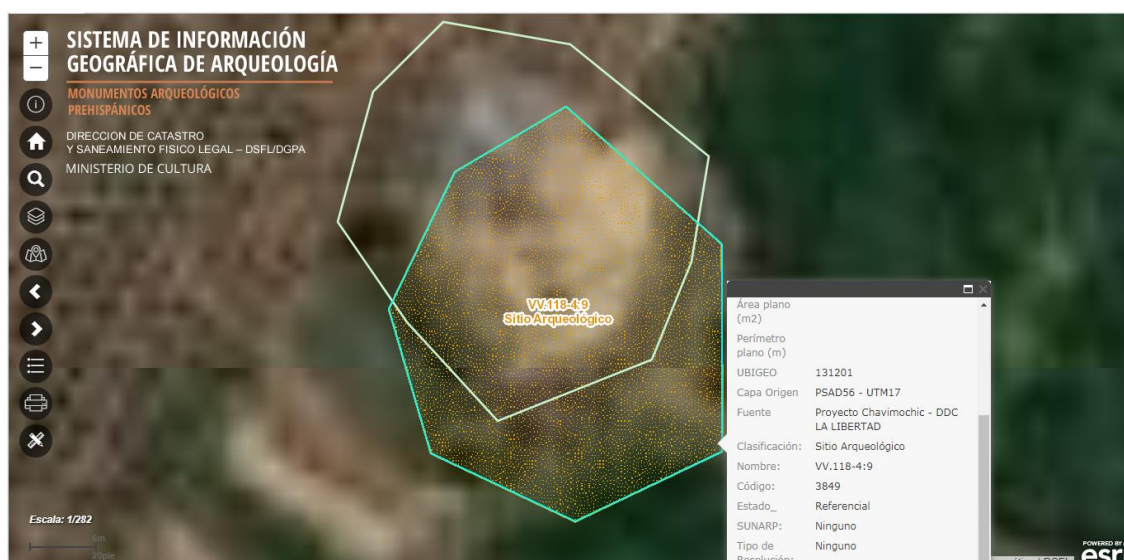
Polígono reconstruido a partir de los datos técnicos del Informe de Inspección 000001-2020-PCDPC-SDDPCICI-DDC-LIB-MLC/MC superpuesto a la propuesta de delimitación del sitio VV.118-4:9 del Proyecto Chavimochic

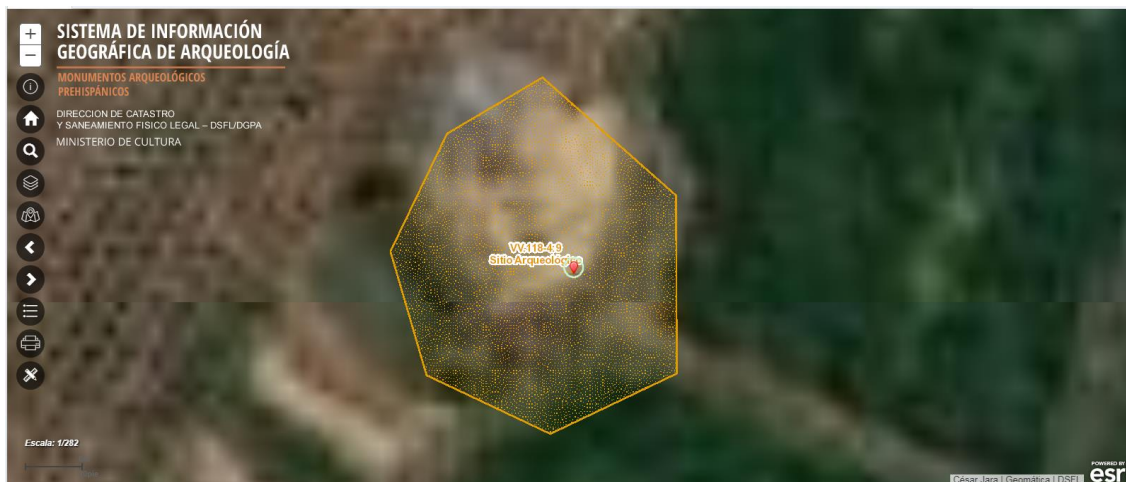
Captura de pantalla del SIGDA que muestra la propuesta de delimitación de Huaca Tomabal con la ubicación del punto de coordenadas referencial de la afectación.

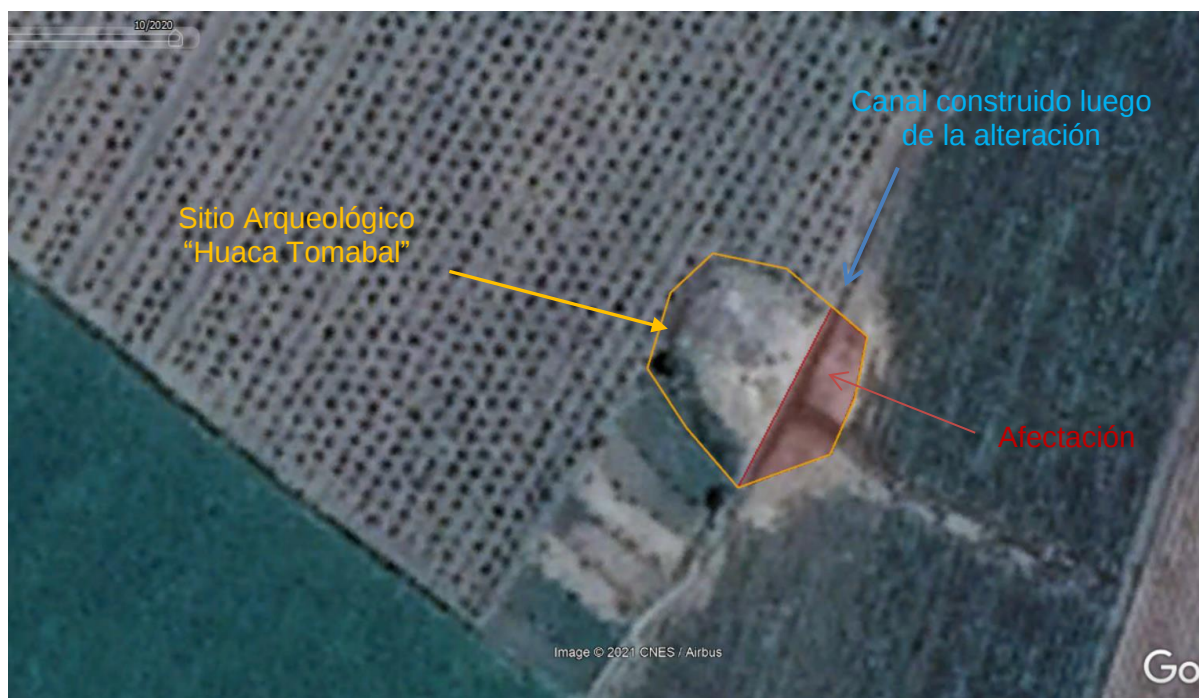
Imagen 02. Sitio Arqueológico "Huaca Tomabal"- Distrito de Virú- Provincia de Virú- Departamento La Libertad. Nótese el montículo arqueológico alterado y destruido en su lado sureste por la remoción, nivelación y excavaciones no autorizadas, se observa el canal de regadío que se ha construido con esta afectación. esta imagen es de noviembre de 2020. Imagen de software libre Google Earth de noviembre de 2020.

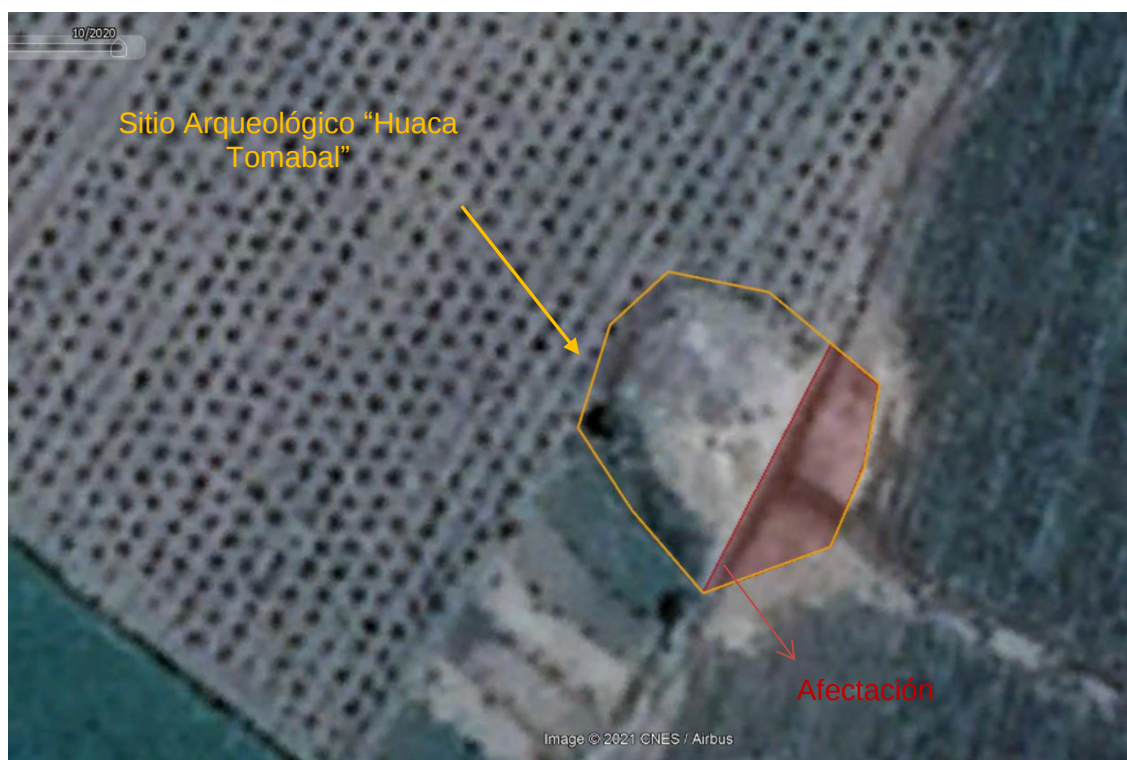
Imagen 03. Sitio Arqueológico "Huaca Tomabal"- el área afectada es de 421.9m<sup>2</sup> del área total del montículo que es 786.17m<sup>2</sup>. Imagen de software libre Google Earth de noviembre de 2020.

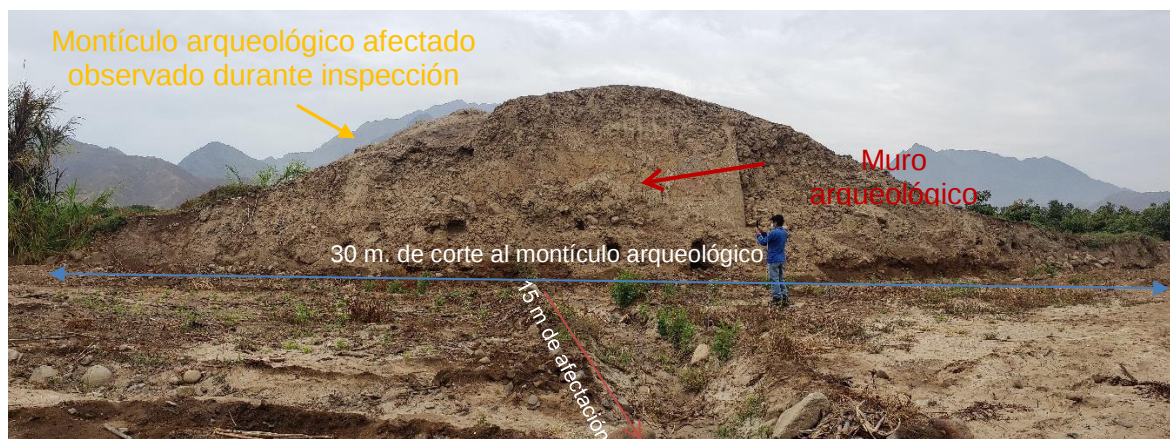
*Imagen 04. Vista panorámica de Sur a Norte el área que se observa más cercana corresponde a la remoción, nivelación y excavaciones no autorizadas, el área alterada corresponde a más de la mitad del montículo arqueológico del sitio arqueológico Huaca Tomabal.*

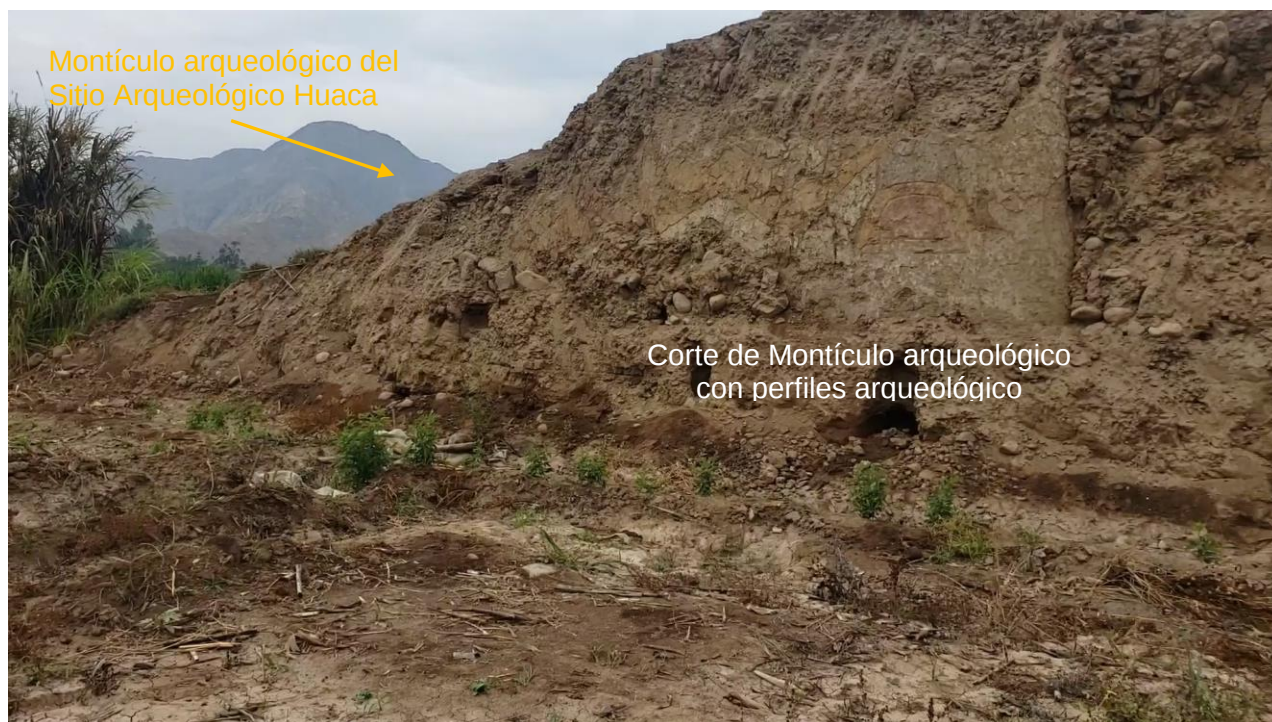
*Es así que, producto de estos trabajos se ha destruido parte de la arquitectura monumental del referido sitio arqueológico, exponiendo a su vez un muro enlucido y decorado con pintura polícroma, con motivos antropomorfos.*

*Imagen 05. Área donde se realizó trabajos de remoción, nivelación y excavaciones no autorizadas alterando el sitio arqueológico "Huaca Tomabal", vista desde el área removida al montículo arqueológico que se conserva, obsérvese detalle de muro arqueológico decorado con frisos policromos e incisiones expuestas.*

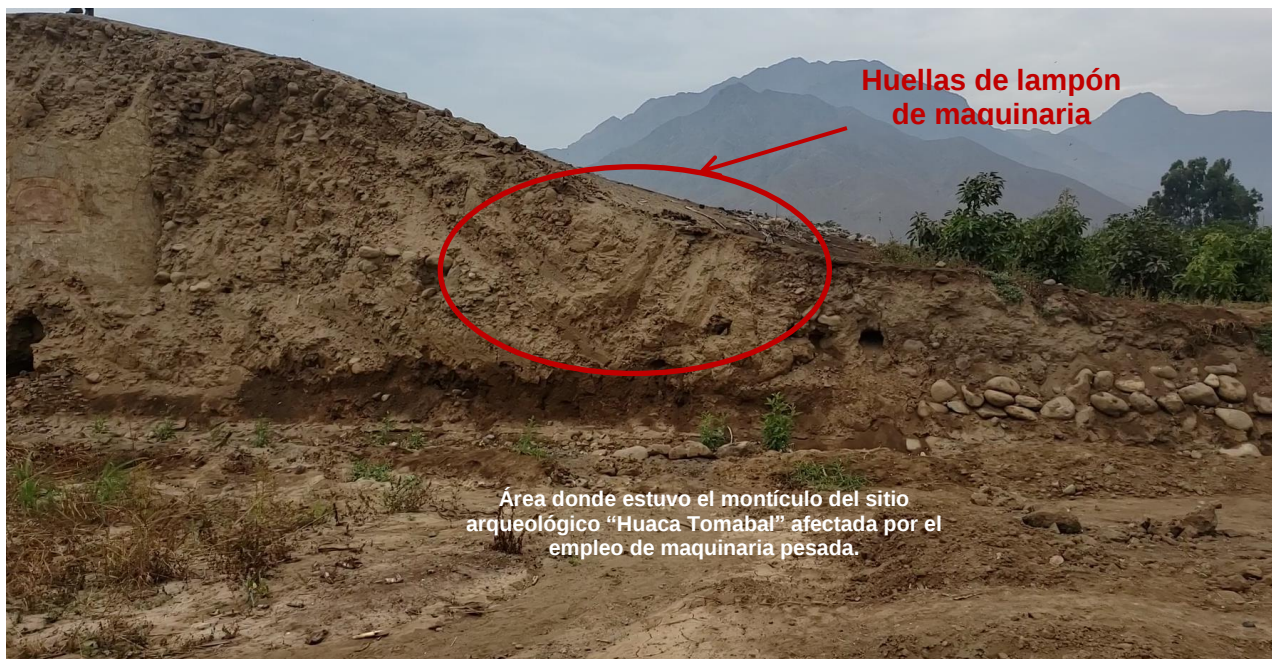
*Se observa la alteración del sitio arqueológico, esto a causa de la remoción, excavación y nivelación con maquinaria pesada (se presume por las huellas de cucharón de cargador frontal en uno de los muros arqueológicos), dentro del área conformante del Sitio Arqueológico "Huaca Tomabal" con la finalidad de habilitar dicho terreno para campos de cultivo, los mismos que cuentan actualmente con sembríos de caña de azúcar, irrigados por un canal rústico.*

*Imagen 06. Vista a detalle huella de cucharón de la maquinaria pesada con la cual han removido, nivelado y realizado excavaciones no autorizadas dentro del sitio arqueológico “Huaca Tomabal”.*

| MEDIDA | | REFERENCIA |
|---|---|---|
| -Retiro de estructuras temporales, maquinarias, herramientas, elementos y/o accesorios: | x | Se recomienda el retiro de maquinaria pesada. |

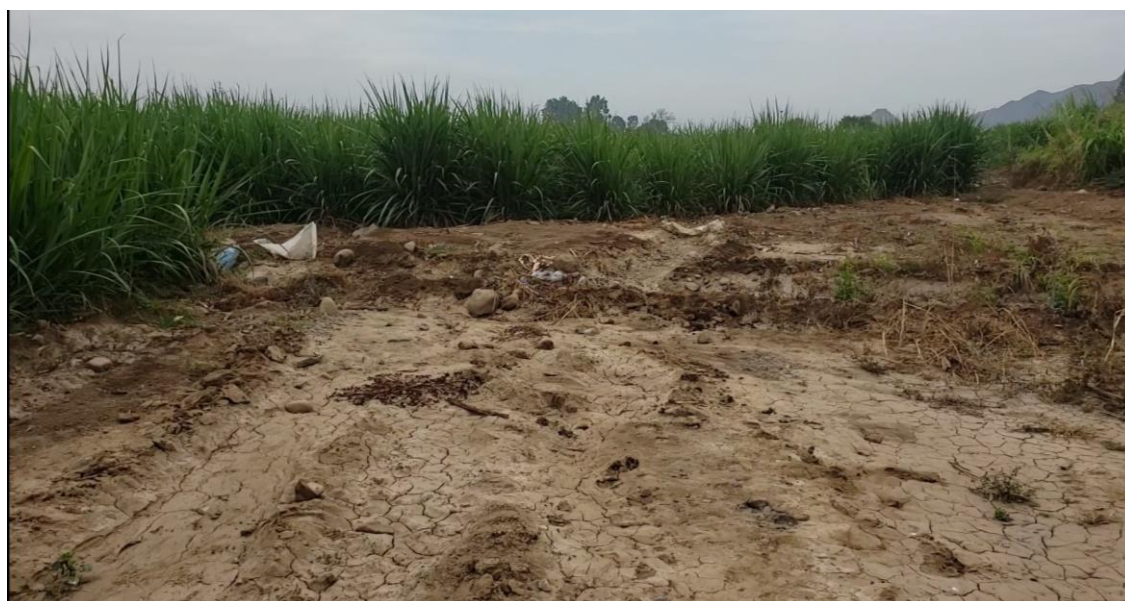
*Imagen 07. Vista a detalle de las huellas de maquinaria pesada que han transitado donde estuvo parte del montículo arqueológico del sitio arqueológico “Huaca Tomabal”, en el lado sur de este sitio arqueológico.*

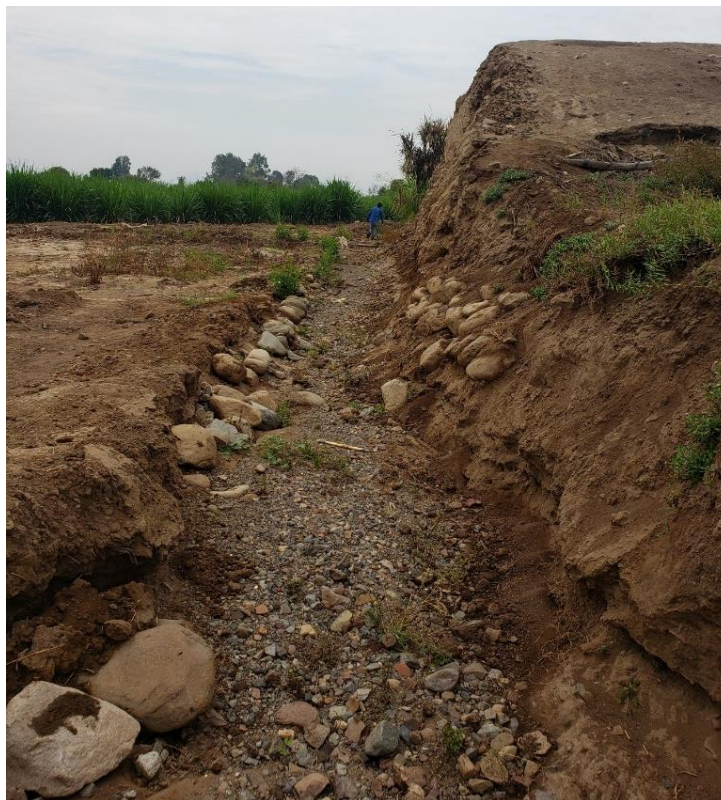
*Imagen 08. Vista de Este a Oeste, del canal de regadío construido durante la remoción, excavación y nivelación del área conformante del sitio arqueológico "Huaca Tomabal". Nótese el corte de la proyección del montículo arqueológico.*

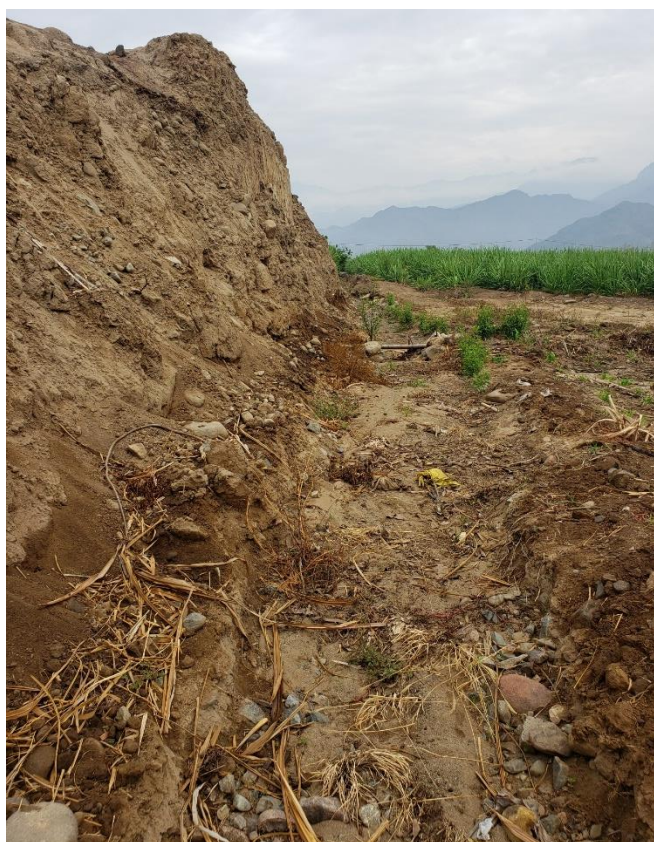
*Imagen 9. Vista de Oeste a Este, del canal de regadío construido durante la remoción, excavación y nivelación del área conformante del sitio arqueológico "Huaca Tomabal". Nótese el corte de la proyección del montículo arqueológico.*

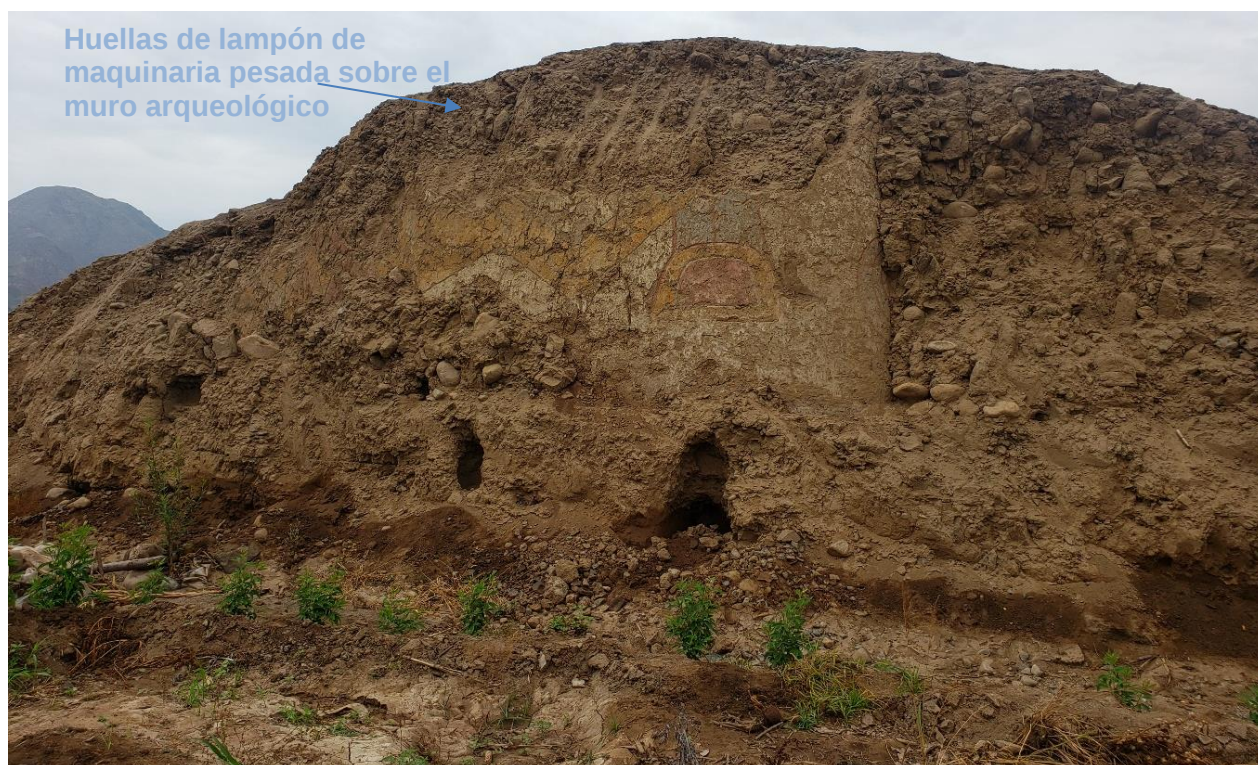
**Agentes naturales:** *Se observa que el muro prehispánico expuesto viene siendo afectado por la humedad, las altas temperaturas, el viento y lluvias esporádicas presentes en la zona, es así que a causa del intemperismo se viene degradando el estado original de este muro arqueológico."*

*Imagen 10. Vista de Sur a Norte, nótese las huellas de las uñas del cucharón de la maquinaria pesada que han alterado el muro arqueológico decorado con frisos policromo e incisiones. En la parte inferior se observa las filtraciones de agua que están socavando el cimiento de este muro arqueológico.*
