## **GERENCIA DE INVESTIGACIÓN Y NORMALIZACIÓN**

**Informe semestral de seguimiento y monitoreo a los cinco núcleos sanitarios basen en el c.p. atumplaya, moyobamba, san martin**

**Julio 2021**

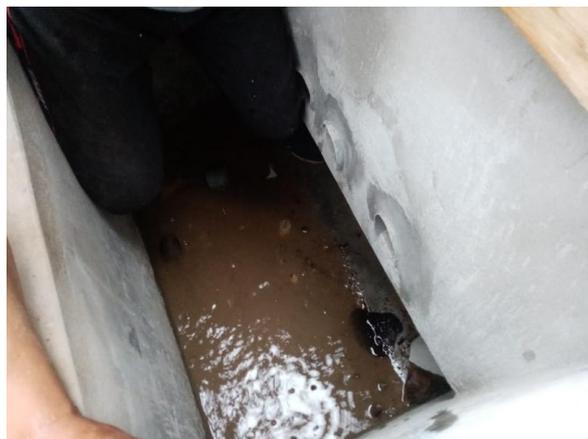
Cabe indicar que, para efectos de realizar el monitoreo y seguimiento de los sanitarios instalados, fue necesario identificar un poblador de la zona, al cual también se lo capacitó en el funcionamiento del sistema y en su labor de monitoreo, que básicamente incluya la verificación de puntos establecidos, según detalle que se puede observar en las fichas de la bibliografía [1]. Una de las primeras acciones del monitor fue informar a la GIN que el agua de lluvia había ingresado a las cámaras sanitarias lo que impedía el funcionamiento, paralizando el uso de los sanitarios hasta que se pueda efectuar el retiro del agua y la limpieza correspondiente.

*Figura 1: Ingreso del agua de lluvias a la cámara menor del núcleo sanitario tipo Bason*

5.2. En el mes de febrero 2021, el monitor retiró manualmente el agua de las lluvias que había ingresado a través de la ventana de ventilación y juntas de las tapas, colocó una capa de guano de 5 cm en cada uno de los 5 núcleos sanitarios tipo bason, que tiene como finalidad facilitar y agilizar la descomposición de los residuos; posteriormente entregó a cada familia un saco de aserrín para facilitar el secado de los residuos después de cada uso. Las familias empezaron a utilizar los sanitarios a partir de fines de marzo con el uso de los baños.

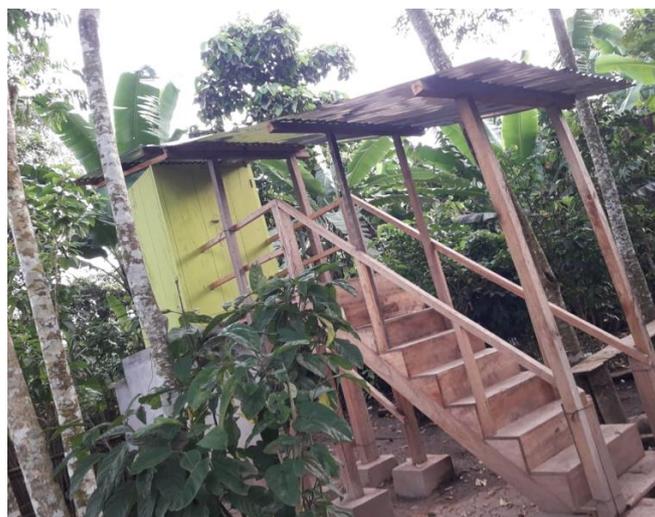
5.3. En fines de marzo empezaron las lluvias extraordinarias, registrándose el ingreso de agua de lluvias a las cámaras sanitarias, lo que obligo a incorporar una protección de calamina en la ventana de la cámara menor, epóxico en las juntas de las tapas y uso de laca en los elementos de madera en los cinco sanitarios. Cabe indicar que las inundaciones extraordinarias en la zona en estos años, alcanzaron 50 cm de altura de agua promedio, registrándose en otros lados alturas mayores, es preciso señalar que en la localidad de Atumplaya se cuenta con cierta protección frente a inundaciones debido a la defensa ribereña en el río Mayo. A pesar de los inconvenientes que produjo la inundación tres de las familias continuaron utilizando el sistema sanitario bason, habiendo adoptado medidas alternativas para su protección frente a lluvias, sin embargo, estas medidas no resultaron adecuadas, por lo que se recomendó no utilizar los baños hasta solucionar el ingreso del agua de las lluvias.

*Figura 3: Medidas alternativas implementadas por las familias beneficiarias.*

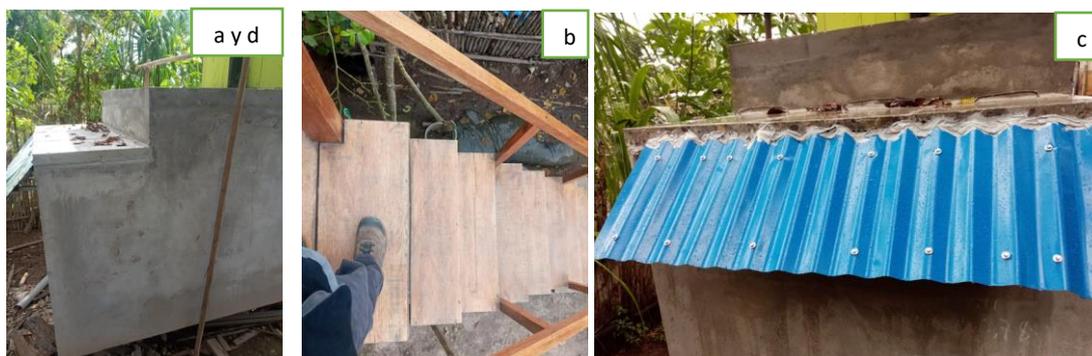
5.4. En abril 2021, se incorporaron elementos de protección para impedir el ingreso de lluvias, consistentes en (a) sellado de las cámaras menores, en las juntas entre las tapas de la cámara, así como en la junta de encuentro entre la tapa de la cámara y los muros de la misma, (b) laca selladora, dos manos, en todos los elementos de madera que conforman la escalera y el corredor de los núcleos sanitarios bason (c) pestaña protectora de calamina en la ventana de ventilación de la cámara menor de los sanitarios tipo bason y (d) corte de volado de tapa de cámara menor y colocación de agarradera de las tapas de la cámara menor de los sanitarios tipo bason.

*Figura 4: Elementos de protección frente a lluvias. Foto izquierda sellado y corte de la tapa. Foto centro elementos de madera protegidos con laca. Foto derecha calamina en ventanas de la cámara menor.*

- En zonas de lluvia, se debe prever desde el expediente técnico la protección frente al ingreso de agua de lluvias, incluyendo protección en los elementos de madera como la escalera y el corredor de acceso.
