## RESOLUCION DIRECTORAL N° 000111-2021-DGPA/MC

**INFORME N° 000114-2021-DGPA-ARD/MC**

- 3.8 En cumplimiento de las disposiciones acotadas y de la propuesta contenida en el Informe de Inspección N° 0064-2021-JBP de fecha 08 de julio de 2021, elaborado por el Lic. Jorge Baca Puma de la Dirección Desconcentrada de Cultura Arequipa, brinda detalles de la evaluación del bien inmueble prehispánico atendiendo a su valoración cultural y vulnerabilidad; precisando, en su apartado 2.2, que el "Complejo Arqueológico Quebrada de la Vaca o Puerto Inca" viene siendo objeto de afectación verificada debido a agentes antrópicos y naturales, conforme al siguiente detalle:

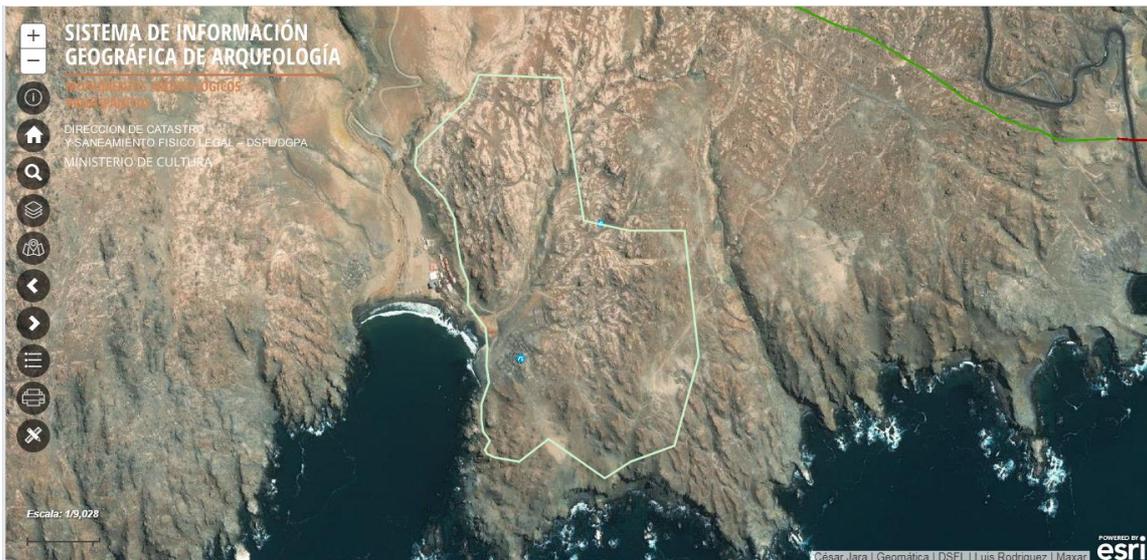
Captura de pantalla del SIGDA mostrando el ámbito de la propuesta de protección provisional del Complejo Arqueológico Quebrada de la Vaca según los datos técnicos contenidos en el Informe de Inspección N° 0064-2021-JBP.

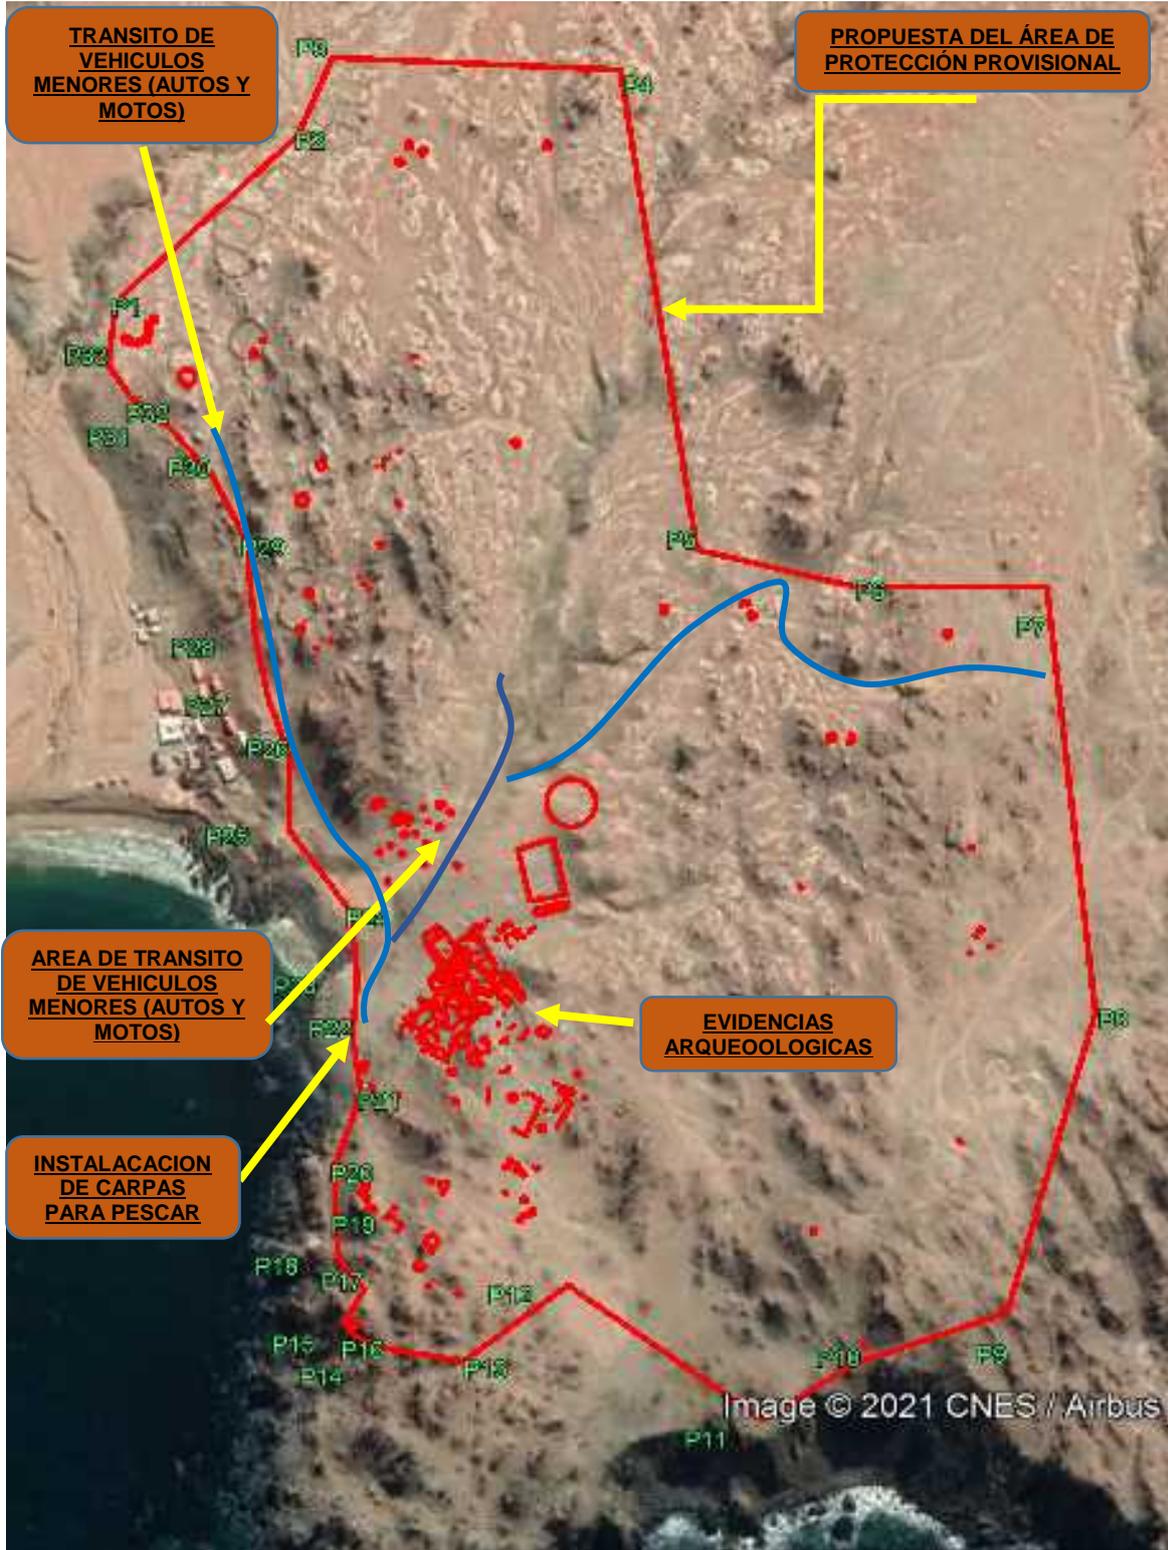
**Imagen satelital N° 01, que muestra la ubicación de las evidencias arqueológicas y el área propuesta para su protección provisional, los que vienen siendo afectados por el transito constante de vehículos menores y la instalación de carpas para pescar próximo a evidencias arqueológicas. (Fuente: Google Earth 2021).**

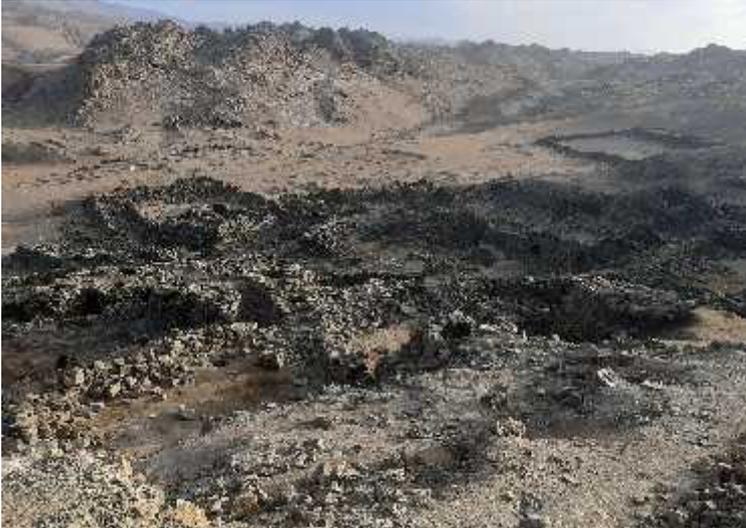
Foto N° 01, Vista fotográfica en la que se puede apreciar las estructuras arquitectónicas que conforman este importante complejo arqueológico.

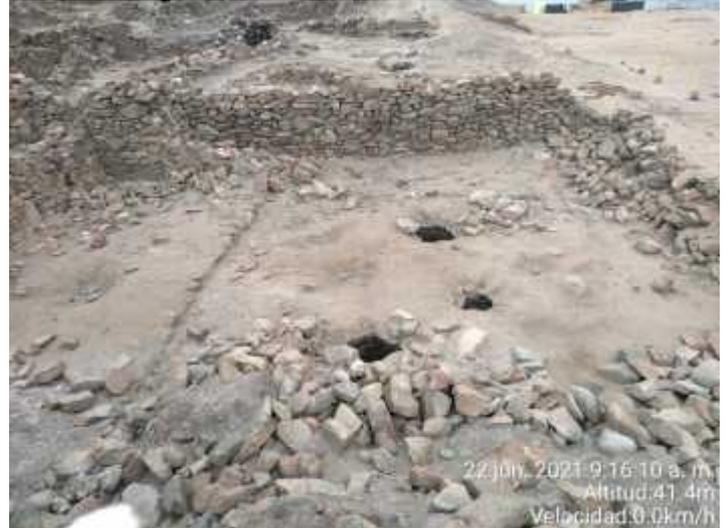
Foto N° 02, se puede apreciar una estructura arquitectónica de planta rectangular y al interior del mismo se registran estructuras de menor tamaño correspondientes a Qolqas.

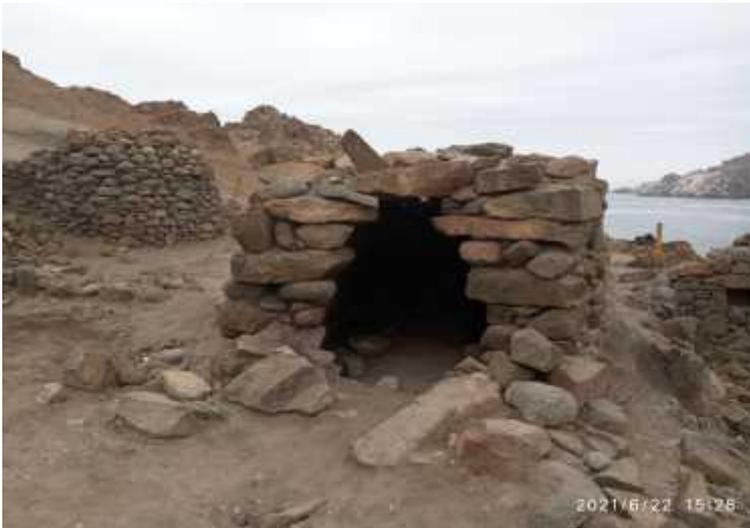
Foto N° 03, vista fotográfica de una estructura funeraria (Chullpa), parte componente de este complejo arqueológico, el que sufrió acciones ilícitas como el waqueo.

Las evidencias arqueológicas registradas en este espacio han sufrido un deterioro, ya sea por causas **naturales o antrópicas**, de igual manera, las construcciones inconsultas, así como las acciones ilícitas como el Waqueo ocasionado por los moradores de la zona, van originando paulatinamente la pérdida del Patrimonio Cultural material.

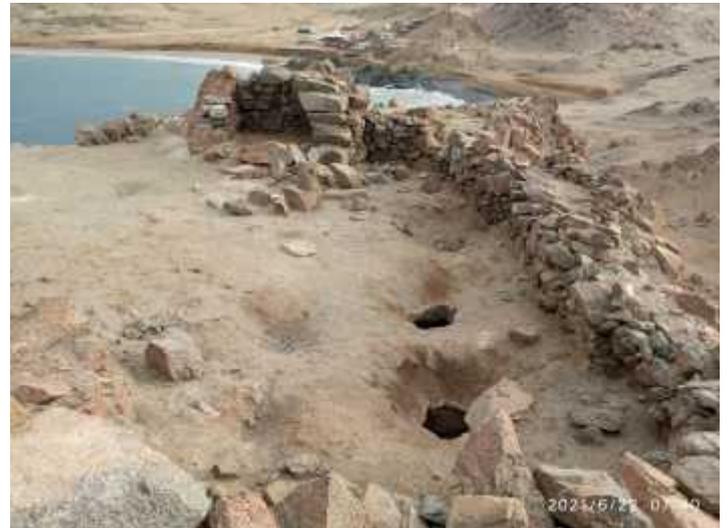
Foto N° 04, vista fotográfica de una estructura funeraria (Chullpa), parte componente de este complejo arqueológico, asociado a varias Qolqas.

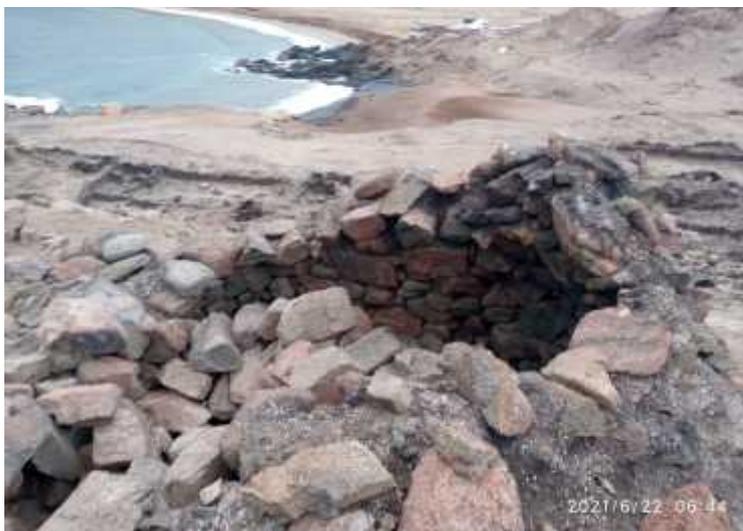
Foto N° 05, vista fotográfica de una estructura funeraria (Chullpa), parte componente de este complejo arqueológico, el que sufrió acciones ilícitas como el waqueo.

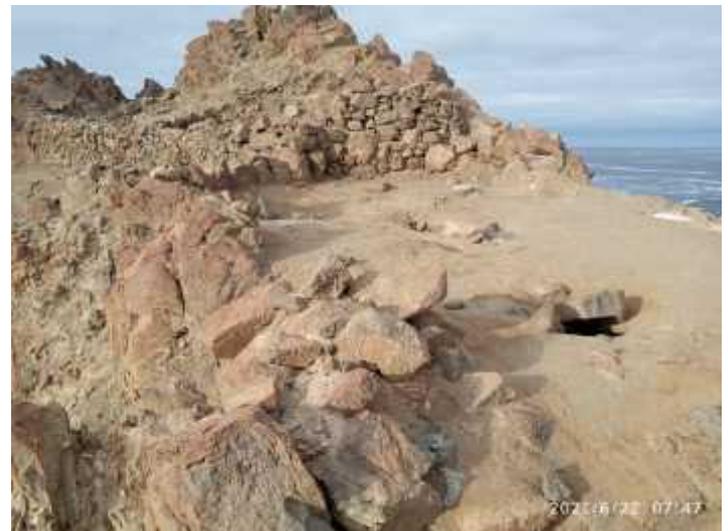
Foto N° 06 vista fotográfica de una estructura de planta rectangular y al interior presencia de Qolqas por nivel del piso de ocupacion.

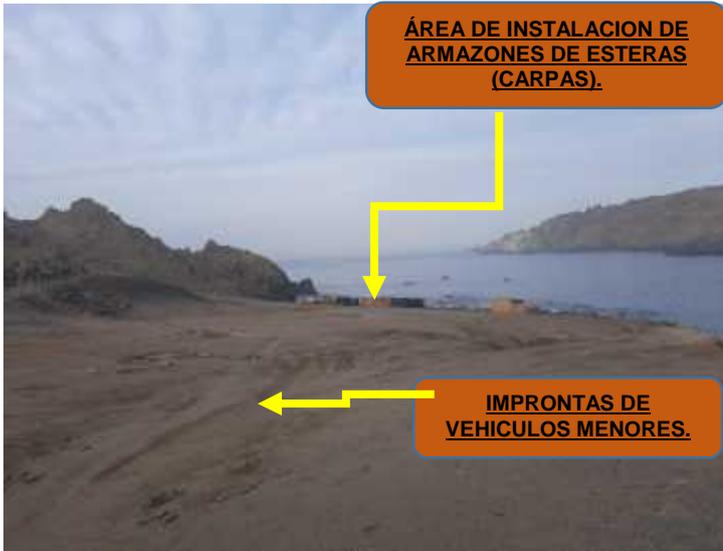
ÁREA DE INSTALACION DE ARMAZONES DE ESTERAS (CARPAS).

IMPRONTAS DE VEHICULOS MENORES.

Foto N° 07, vista fotográfica del grupo de personas que se asentaron muy próximo a espacios con compromiso arqueológico, los que son afectados por el tránsito continuo.

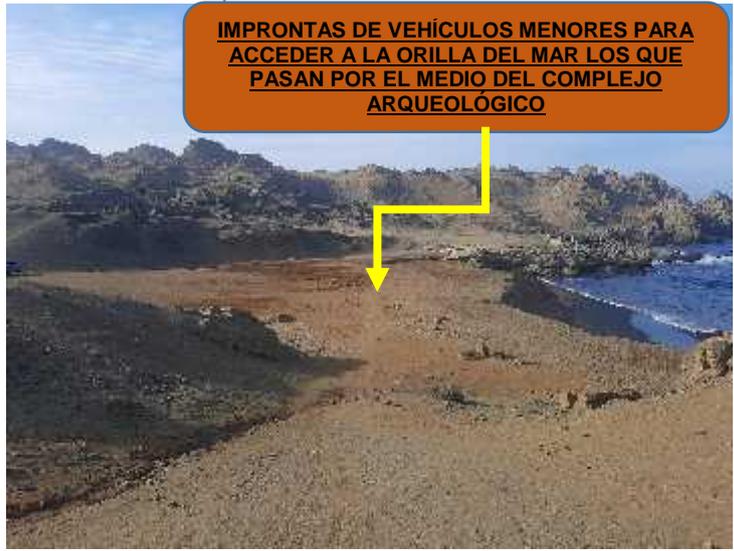
IMPRONTAS DE VEHÍCULOS MENORES PARA ACCEDER A LA ORILLA DEL MAR LOS QUE PASAN POR EL MEDIO DEL COMPLEJO ARQUEOLÓGICO

Foto N° 08, vista fotográfica de las improntas de vehículos menores que transitan diariamente por esta zona para llegar a la orilla del mar atravesando espacios con compromiso arqueológico.

De igual modo es menester mencionar que, en el área donde se encuentran las estructuras arquitectónicas de data prehispánica se verifica improntas de vehículos menores que transitan diariamente por esta zona para llegar a la orilla del mar atravesando espacios con compromiso arqueológico y ocasionando el daño al Patrimonio Cultural de la Nación.

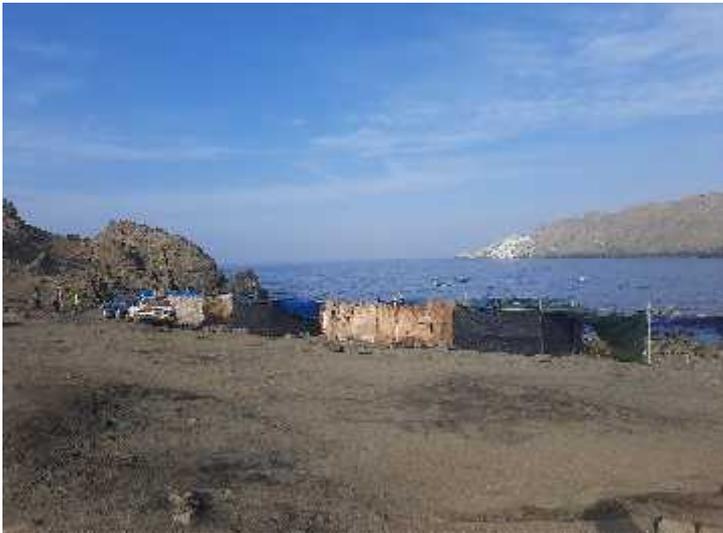
Foto N° 08, vista fotográfica del grupo de personas que se asentaron muy próximo a espacios con compromiso arqueológico sin ningún tipo de autorización.

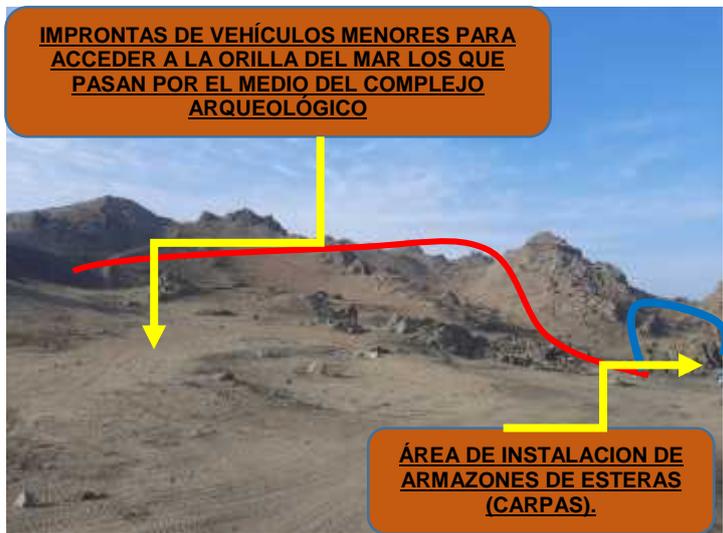
IMPRONTAS DE VEHÍCULOS MENORES PARA ACCEDER A LA ORILLA DEL MAR LOS QUE PASAN POR EL MEDIO DEL COMPLEJO ARQUEOLÓGICO

ÁREA DE INSTALACION DE ARMAZONES DE ESTERAS (CARPAS).

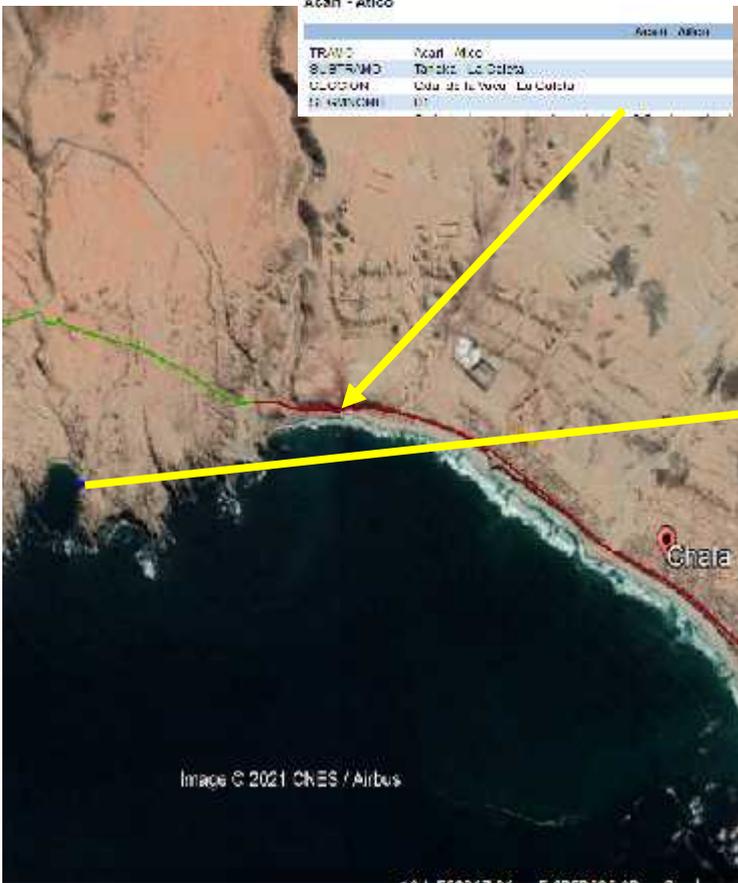
Imagen satelital N° 01, que muestra la ubicación del "Sitio Arqueológico Tanaka 1" y el área correspondiente al tramo de camino Qhapaqñan en referencia al distrito de Chala (Fuente: Google Earth 2021).

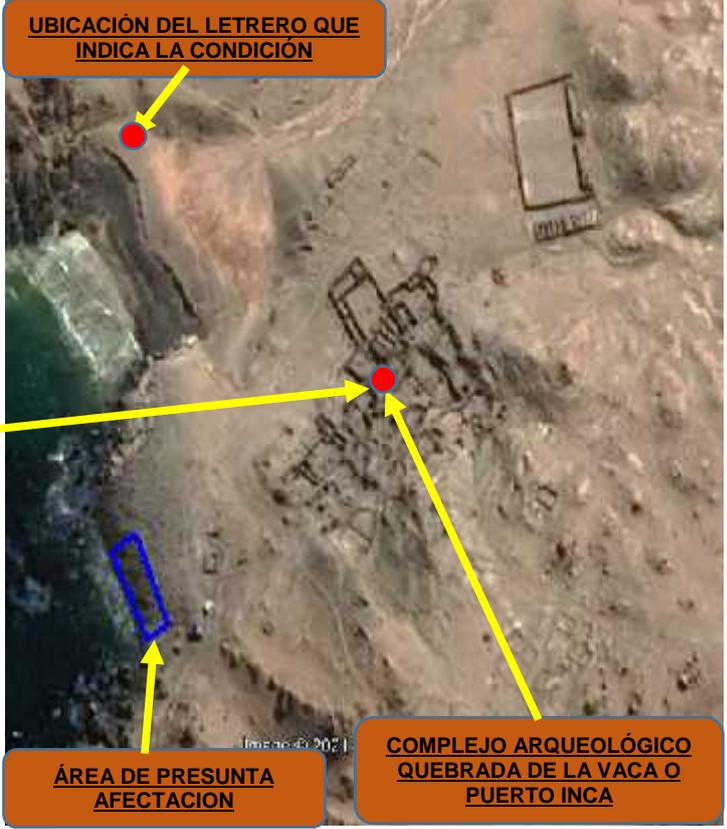
ÁREA DE PRESUNTA AFECTACION

Imagen satelital N° 02, que muestra la ubicación del área presunta afectación ocasionada es espacios con compromiso arqueológico. (Fuente: Google Earth 2021).

Hecha la inspección técnica de campo realizada por el suscrito en fecha **27 de mayo del presente año 2021**, al área de la presunta afectación contra el Patrimonio Cultural de la Nación, correspondiente al “**Complejo Arqueológico Quebrada de la Vaca o Puerto**, ubicado en la coordenada UTM 18 L: 573884.71 E/ 8248631.79 N, se **verifico**; estructuras arquitectónicas de data prehispánica en muy mal estado de conservación, entre los que se puede distinguir, estructuras funerarias (Chullpas) las que viene siendo afectadas por acciones ilícitas por parte de los moradores de la zona (Waqueo), del mismo modo se observa depósitos de alimentos (Qollqas), y recintos de planta rectangular y cuadrangular así como fragmentos de cerámica los que se encuentran diseminados por toda la superficie, de igual manera se verifican letreros que indican el valor cultural de este espacio.

El área correspondiente a la presunta afectación se encuentra ubicado en las coordenadas **UTM WGS 84 18L 1) 573773.58 E/ 8248565.15 N, 2) 573782.80 E/ 8248570.83 N, 3) 573797.53 E/ 8248539.69 N, 4) 573789.76 E/ 8248533.70 N**, en el que se **verifico**; un grupo de personas representados por el Señor Manuel Luis Rodríguez Quintana identificado con DNI N° 30495519, los que instalaron armazones de esteras a manera de carpas en un numero de 10, con la finalidad de realizar actividades de pesca, **acciones que fueron realizadas sin considerar la autorización por parte del Ministerio de Cultura**, cabe resaltar que esta actividad inconulta se encuentra a 30.00 m de distancia aproximada de las estructuras arquitectónicas componentes posiblemente del “**Complejo Arqueológico Quebrada de la Vaca o Puerto Inca**”, encontrándose del mismo modo basura doméstica contemporánea.

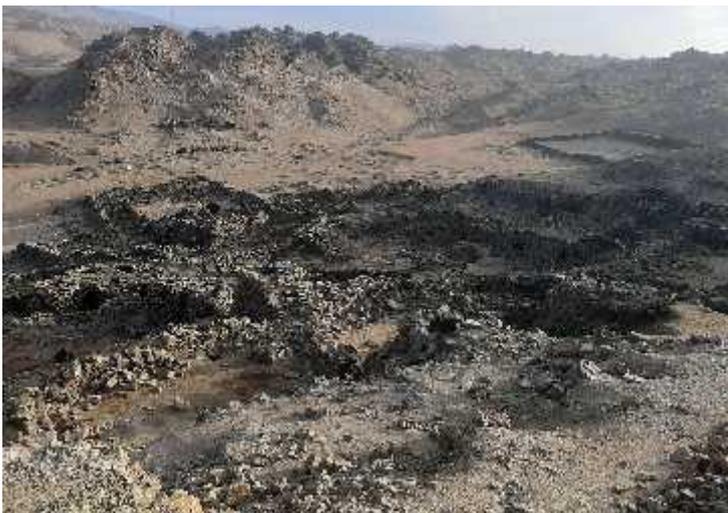
**Foto N° 01, Vista fotográfica en la que se puede apreciar las estructuras arquitectónicas que conforman este importante monumento arqueológico, el que se encuentra en muy mal estado de conservación.**

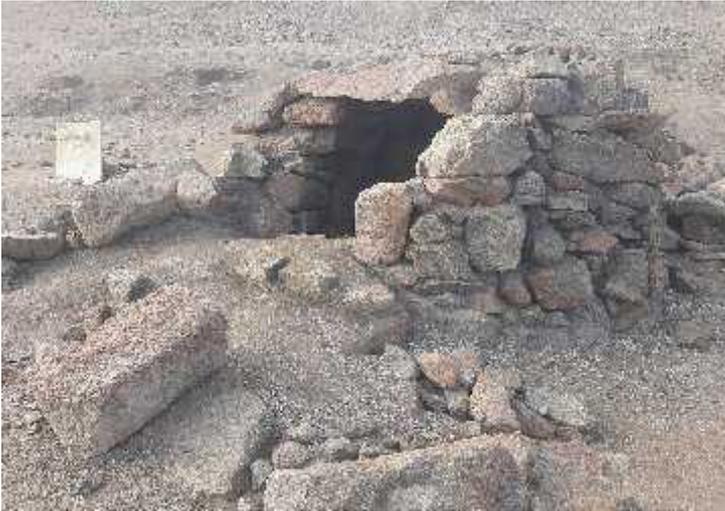
Foto N° 03, vista fotográfica de una estructura funeraria (Chullpa) el que se encuentran en muy mal estado de conservación producto de acciones ilícitas como el waqueo.

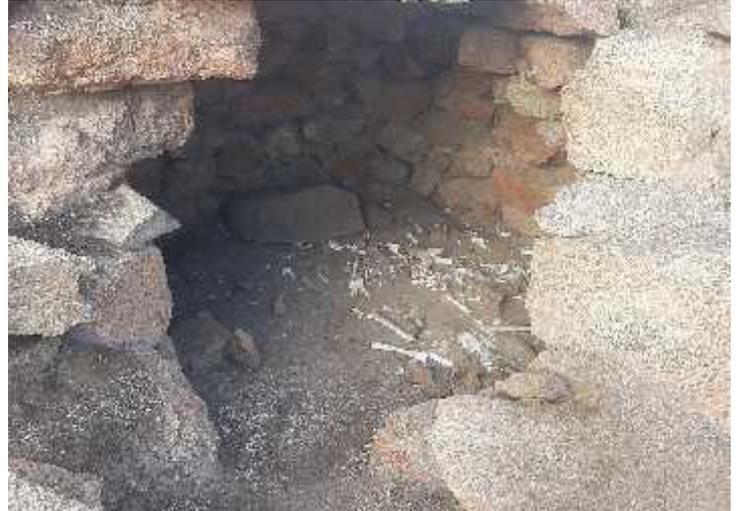
Foto N° 04, vista fotográfica del interior de una estructura funeraria (Chullpa) el que se encuentra disturbado y en muy mal estado de conservación.

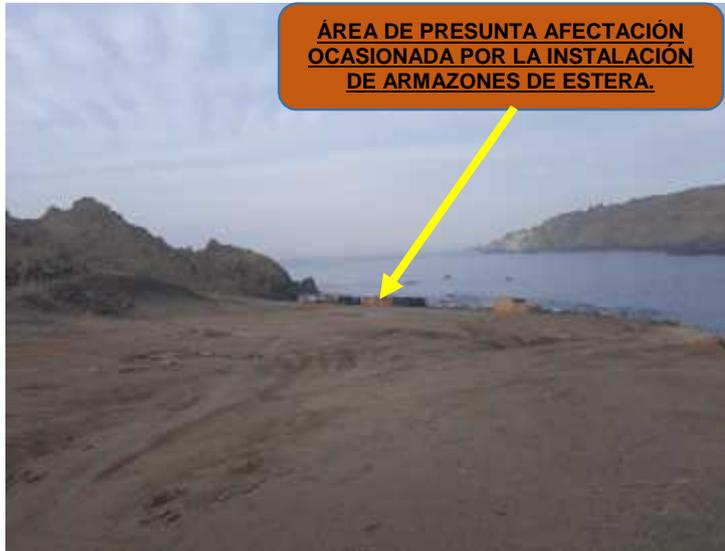
ÁREA DE PRESUNTA AFECTACIÓN OCASIONADA POR LA INSTALACIÓN DE ARMAZONES DE ESTERA.

Foto N° 05, vista fotográfica del grupo de personas que se asentaron muy próximo a espacios con compromiso arqueológico.

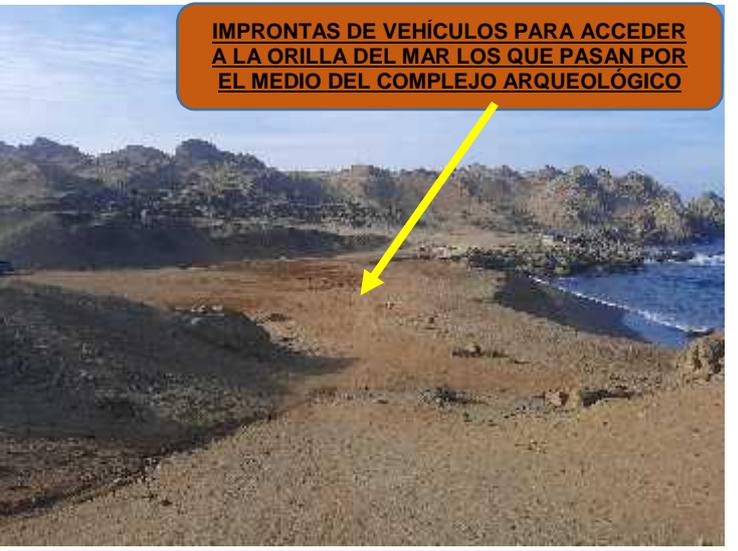
IMPRONTAS DE VEHÍCULOS PARA ACCEDER A LA ORILLA DEL MAR LOS QUE PASAN POR EL MEDIO DEL COMPLEJO ARQUEOLÓGICO

Foto N° 06, vista fotográfica de las improntas de vehículos menores que transitan diariamente por esta zona para llegar a la orilla del mar atravesando espacios con compromiso arqueológico.

- En el área donde se encuentran las estructuras arquitectónicas de data prehispánica se verifica improntas de vehículos menores que transitan diariamente por esta zona para llegar a la orilla del mar atravesando espacios con compromiso arqueológico y ocasionando el daño al Patrimonio Cultural de la Nación.

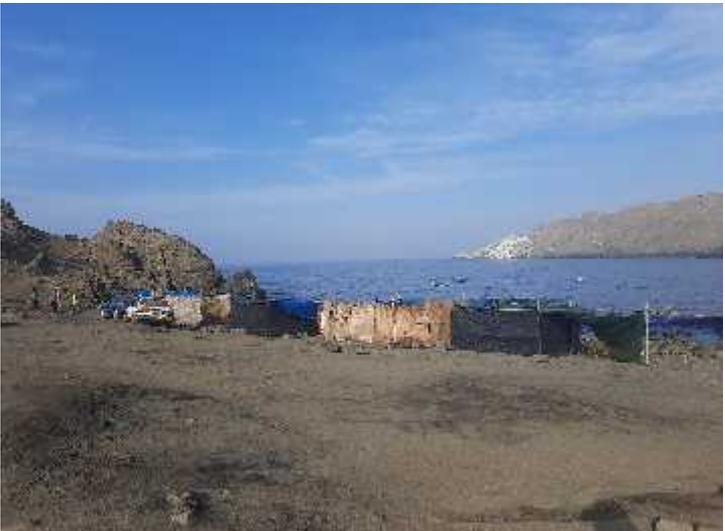
Foto N° 07, vista fotográfica del grupo de personas que se asentaron muy próximo a espacios con compromiso arqueológico sin ningún tipo de autorización.

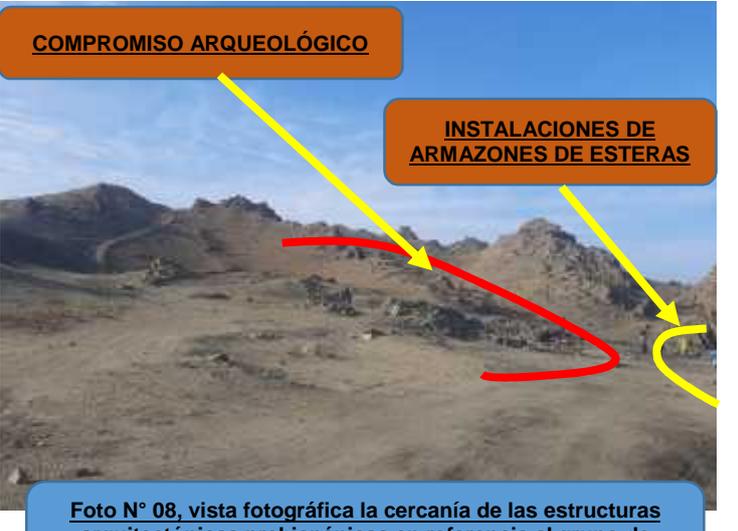
Foto N° 08, vista fotográfica la cercanía de las estructuras arquitectónicas prehispánicas en referencia al grupo de personas asentados con la finalidad de realizar la pesca.
