## RESOLUCION DIRECTORAL N° 000114-2021-DGPA/MC

## INFORME N° 000117-2021-DGPA-ARD/MC

**Asunto :** REMITO INFORME TÉCNICO PARA SOLICITAR PROTECCIÓN  
PROVISIONAL DEL SITIO ARQUEOLÓGICO "CERRO  
OYOTUN - LA GRUTA", DISTRITO DE OYOTUN, PROVINCIA  
DE CHICLAYO, DEPARTAMENTO DE LAMBAYEQUE.

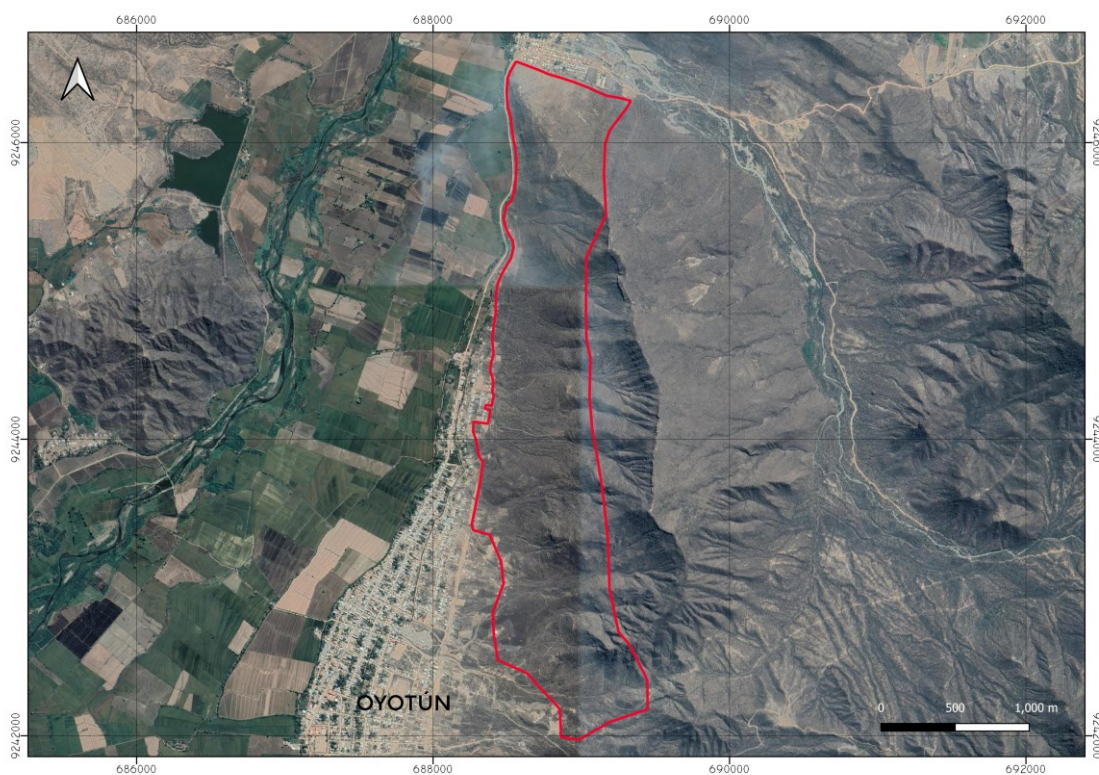
Polígono solicitado para protección provisional – Cerro Oyotún-La Gruta

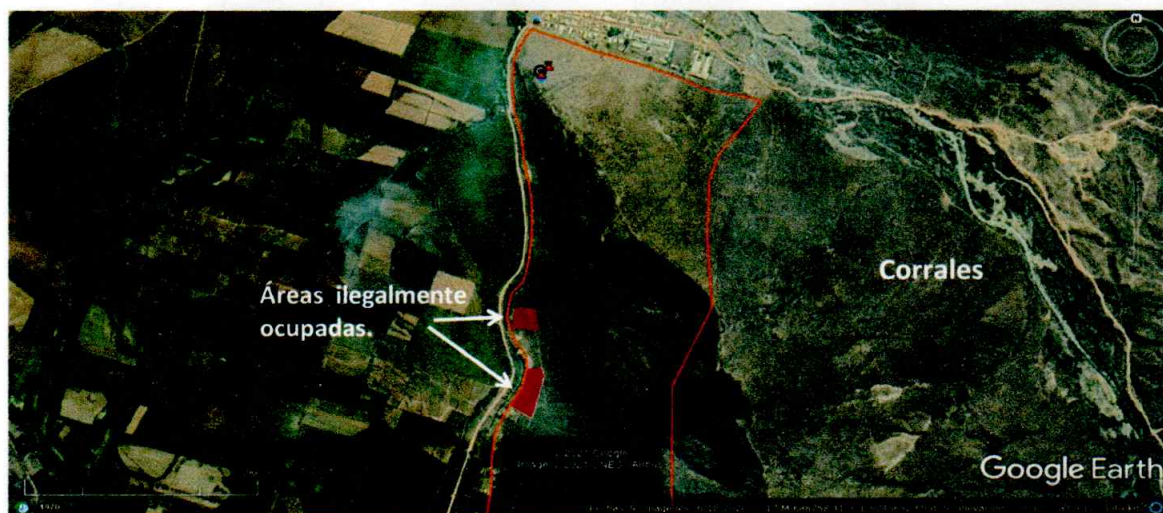
Imagen 02. Vista satelital, mostrando la afectación del Sitio Arqueológico, asentamiento y lotización.

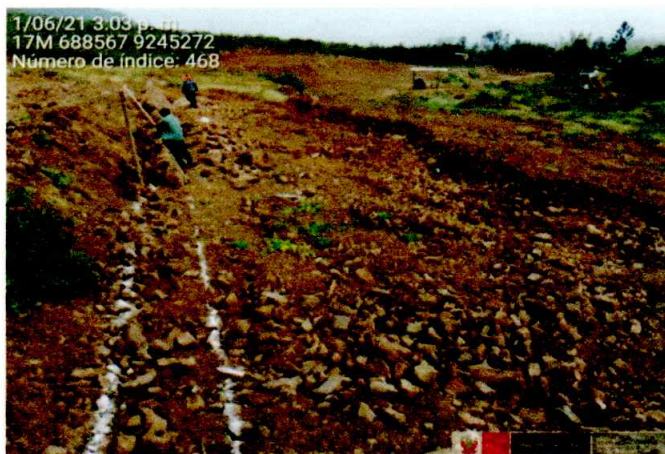
Imagen 03. Vista general, afectación 1 del Sitio Arqueológico, nivelación, excavación y remoción de suelos para la construcción de un centro recreacional.

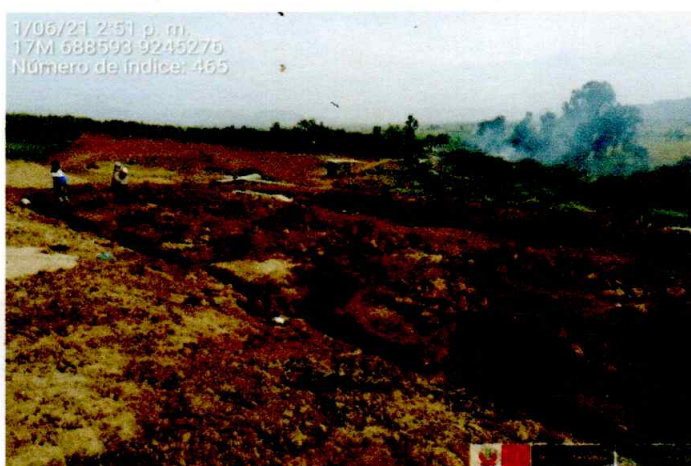
Imagen 04. Vista general, afectación 1 del Sitio Arqueológico, nivelación, excavación y remoción de suelos para la construcción de un centro recreacional.

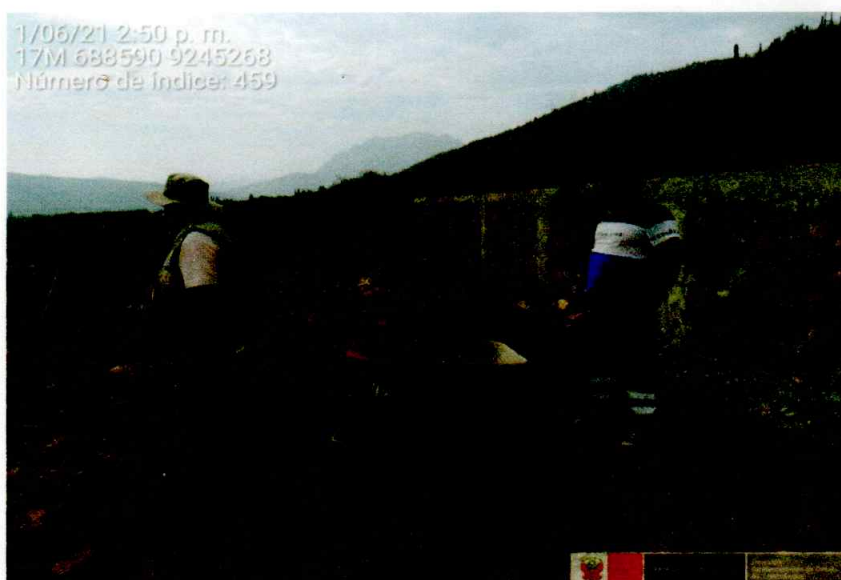
Imagen 05. Vista general, afectación 1 sobre el Sitio Arqueológico, construcción de muros de contención para futuro centro recreacional.

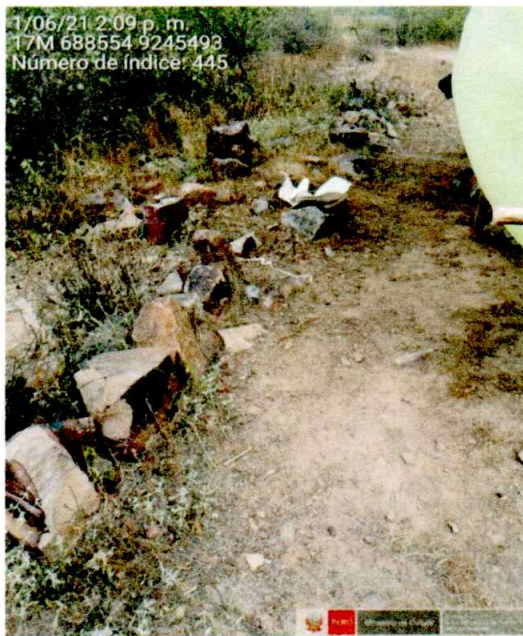
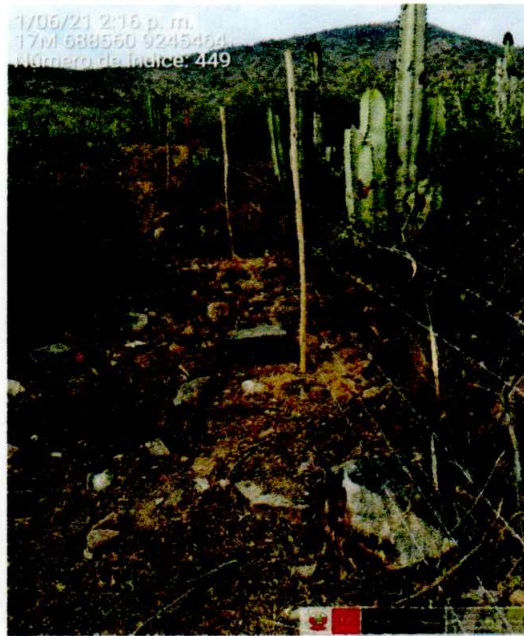
Imagen 06-07. Fotografías de la afectación 2, nótese los muros en la imagen del lado izquierdo que configura una plaza. A la derecha se observa el cerco del área.

| MEDIDA | | REFERENCIA |
|---|---|---|
| -Desmontaje | x | Desmontar los postes de madera y alambres de púas. |

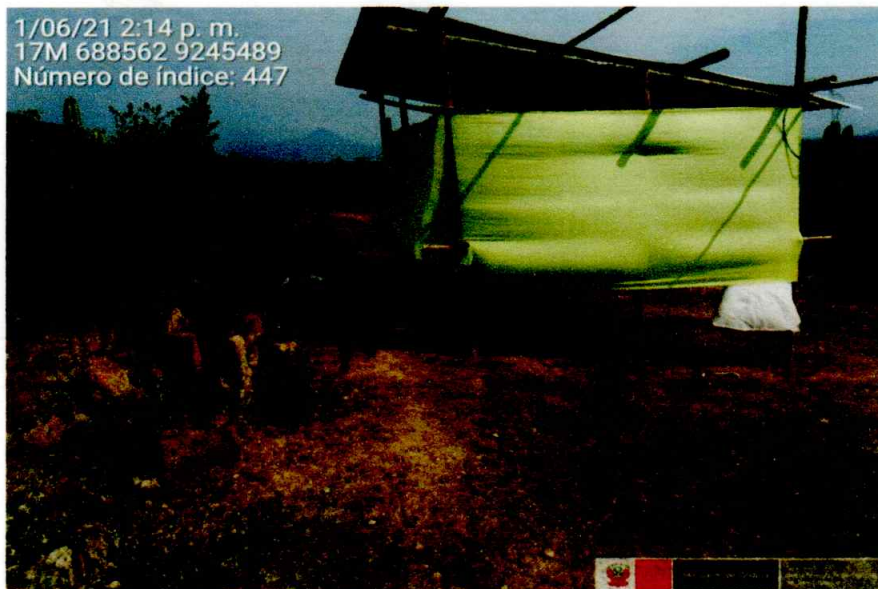
Imagen 08. Afectación 2, fotografía de la cabaña construida sobre una plaza prehispánica.
