**INFORME DE FISCALIZACIÓN DE LA OBRA:  
“MEJORAMIENTO Y AMPLIACIÓN DEL  
SERVICIO DE AGUA DEL SISTEMA DE  
RIEGO SIMACUCHO – TAULLI DE LA  
COMUNIDAD DE SAN GERÓNIMO DE  
TAULLI, DISTRITO DE CARAPO –  
PROVINCIA DE HUANCA SANCOS –  
DEPARTAMENTO DE AYACUCHO”**

## **INFORME DE FISCALIZACIÓN N° 034 -2021-GRA/CR-CR-EROY**

**ASUNTO** : Informe de Fiscalización selectiva a la Obra:  
**“Mejoramiento y Ampliación del Servicio de Agua del Sistema de Riego Simacucho – Taulli de la Comunidad de San Gerónimo, distrito de Carapo, provincia de Huanca Sancos, departamento de Ayacucho”.**

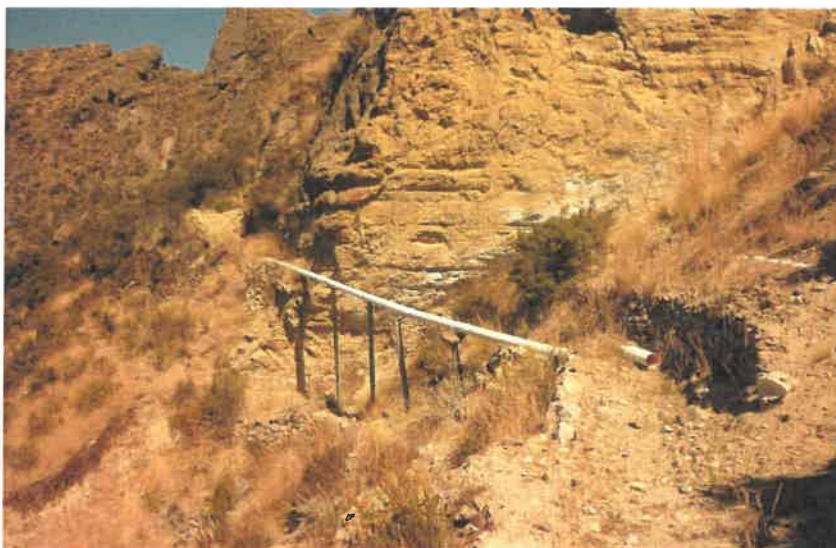
### Imagen N° 01

#### Estado situacional del cruce aéreo n° 01 L=50 m en la línea de conducción Simacucho del Sistema de Riego Simacucho – Taulli – Carapo - Huanca Sancos.

Este cruce aéreo diseñado para una luz de 50m ha sido modificado para una luz de 70 m para mayor estabilidad de la estructura. Si no se logra captar el agua de 10 lt/seg por este cruce, no se podrá cumplir con los objetivos del proyecto, dependerá del acuerdo positivo entre las comunidades de Taulli y Portacruz.

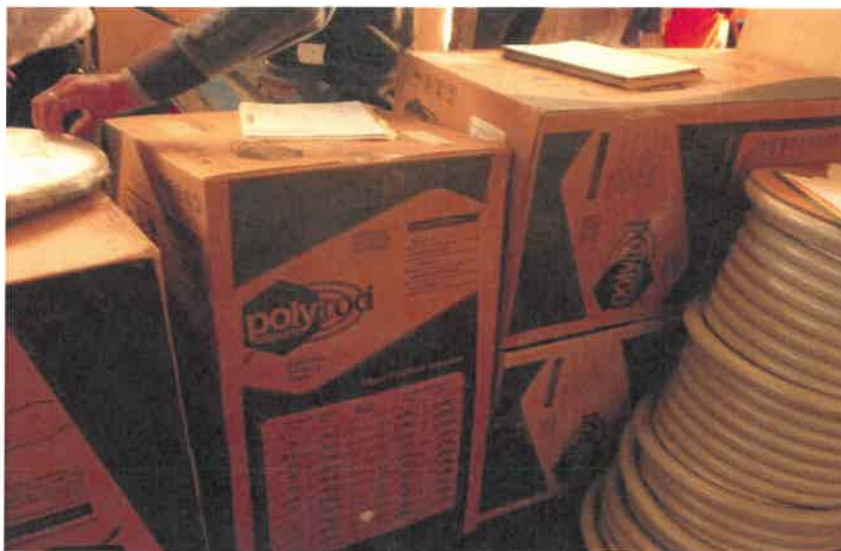
Imagen N° 1

Estado situacional de materiales para sellado de junta asfáltica del almacén Simacucho del Sistema de Riego Simacucho – Taulli – Carapo - Huanca Sancos.

Material Polyrod para el sellado de juntas asfálticas, disponible en almacén para la continuidad de ejecución de partidas y evitar retrasos.

La ejecución al 100% de las partidas mencionadas, de manera continua e inmediata, garantizará la durabilidad y buen funcionamiento del canal lateral rectangular de concreto  $f'c=175$  kg/cm<sup>2</sup>, tanto en el sector Aymara y Simacucho, además, del piso del reservorio Aymara, cuyo sellado de las juntas asfálticas tiene la función de impedir la filtración de agua e ingreso de material incompresible como piedras, para evitar fallas posteriores en la estructura del canal y piso de reservorio, no obstante, se puede apreciar restos de material suelto (piedras pequeñas, tierra y residuos de mortero), que van a requerir ser retiradas con dificultad y demora en la limpieza, aunado a ello ya se avecina el periodo de lluvias en la zona, que ocasionará mayor trabajo y costo por no haberse ejecutado en su debido momento de acuerdo al cronograma de

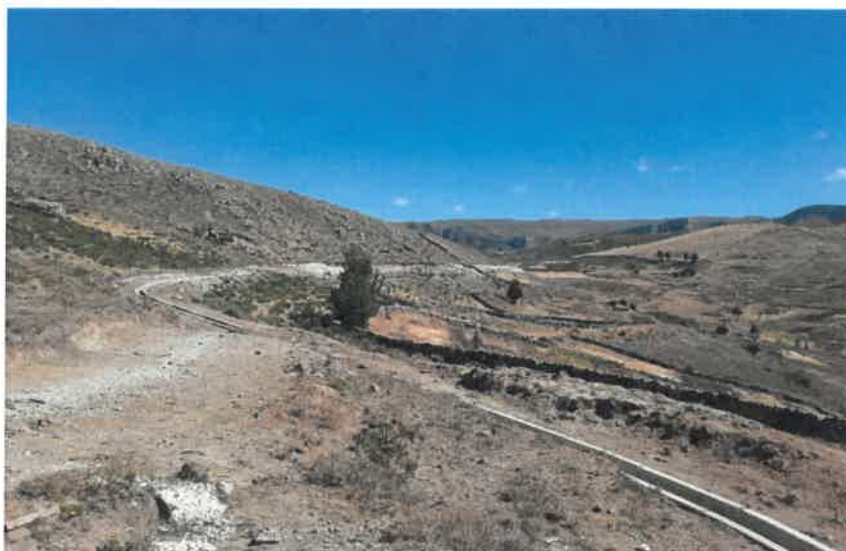
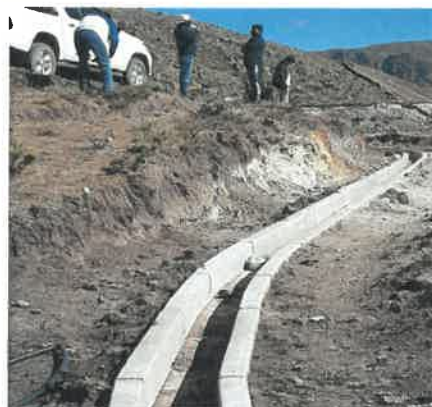
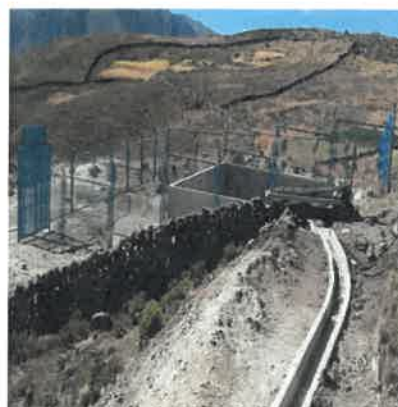
#### Imágenes N° 2

**Estado situacional del canal rectangular lateral n° 01 sector Aymara  
(tramo Partidor – Reservorio Aymara 400 m3) del  
Sistema de Riego Simacucho – Taulli – Carapo - Huanca Sancos.**

En este tramo, donde aún la junta asfáltica no ha sido sellada a pesar de estar programada, presenta ingreso de piedras y tierra, se avecina el periodo de lluvias, posteriormente puede presentar fallas en la estructura del canal.

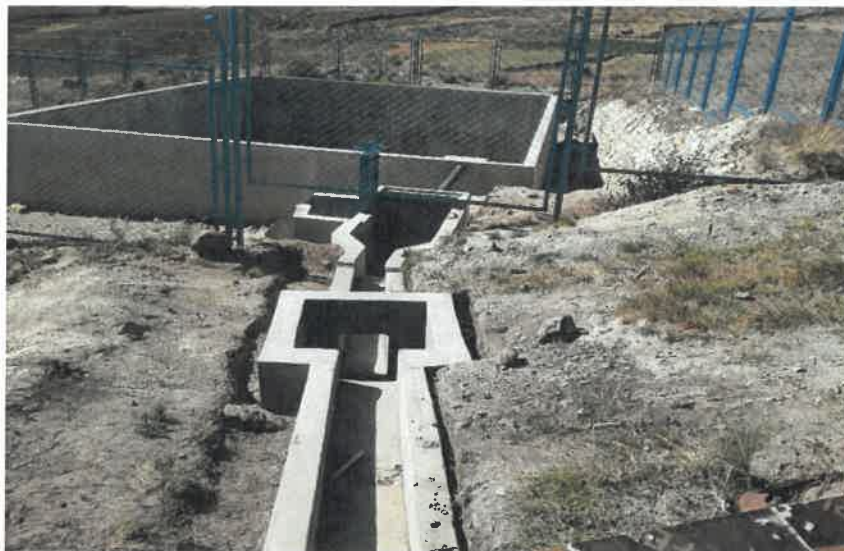
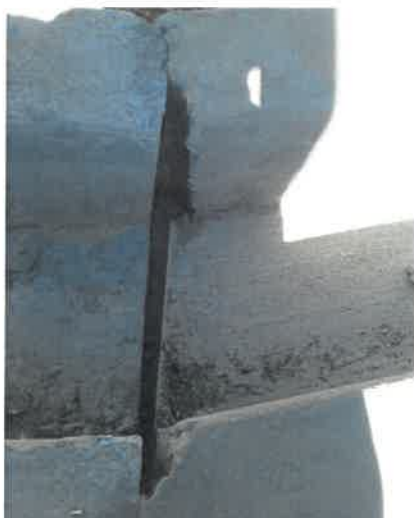
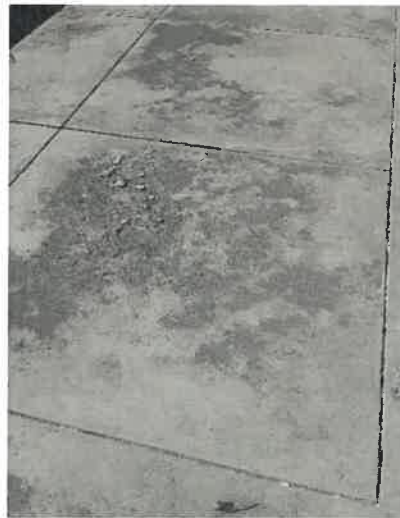
### Imágenes N° 3

**Estado situacional del Desarenador y Reservoirio de 400 m<sup>3</sup> en el sector Aymara del Sistema de Riego Simacucho – Taulli – Carapo - Huanca Sancos.**

En las imágenes inferiores, las juntas asfálticas del desarenador y piso de reservorio, imágenes izquierda y derecha, respectivamente, no están selladas, hay presencia de residuos de mortero, tierra y tecnopor, hay indicios de deterioro del concreto. Además, falta relleno y compactación laterales.

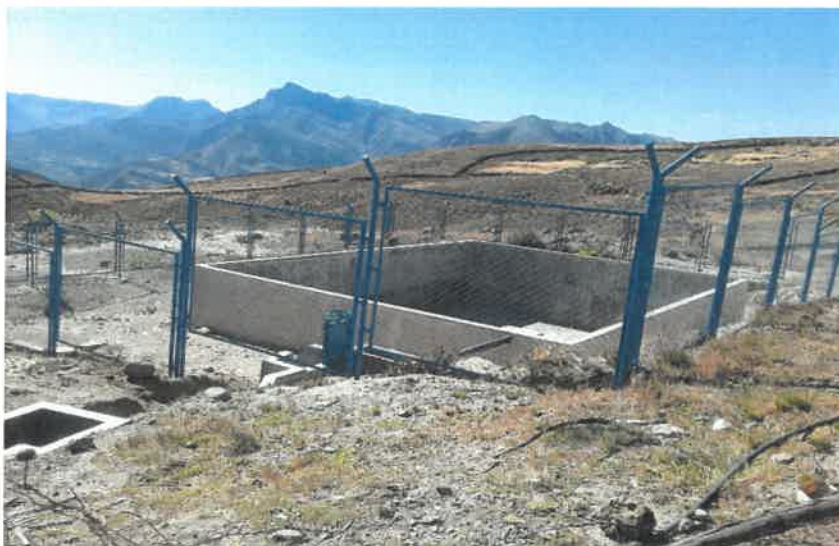
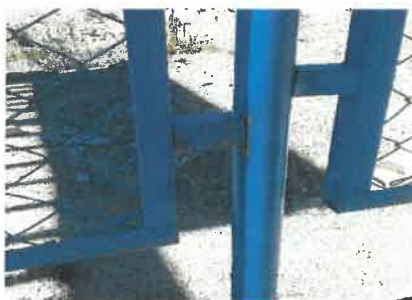
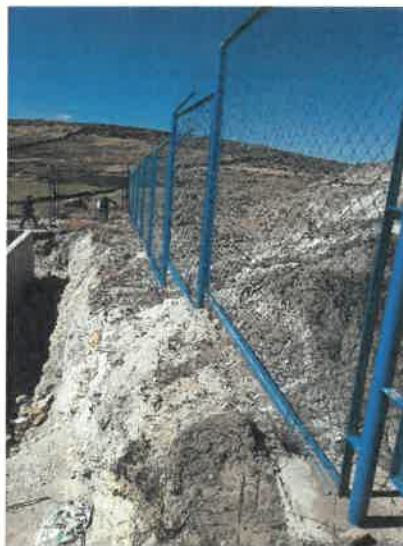
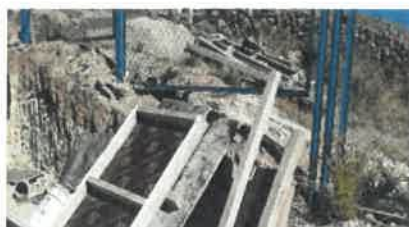
#### Imágenes N° 4

Las partidas **Refine y Nivelación en el Perímetro del Reservorio** (349.44 m<sup>2</sup>), **Concreto Simple  $f'c=140$  kg/cm<sup>2</sup>** (5.37 m<sup>3</sup>) y **Pintado de Estructura Metálica con Esmalte** (262.80 m<sup>2</sup>), de los ítems 08.01.10 y 09.01.10 CERCO PERIMÉTRICO, de los Reservorios Nocturnos de Taulli (200 m<sup>3</sup>) y Aymara (400 m<sup>3</sup>), presentan algunas deficiencias en su ejecución, tal es así, que el terreno perimetral de los reservorios no están nivelados ni refinados motivo por el cual el cerco metálico al estar a la intemperie hace contacto con el terreno y por la humedad que pueda presentarse ocasionaría oxidación de la estructura metálica, así mismo, los dados de concreto simple  $f'c=140$  kg/cm<sup>2</sup> de la cimentación para fijar los parantes metálicos de Ø 2" han sido

construidos a nivel del terreno, el cual permitiría que durante el empozamiento del agua de lluvia oxide los parantes metálicos, y finalmente, la pintura con esmalte sobre la estructura metálica no estaría adecuadamente ejecutada, ya que hay algunas superficies que han iniciado con el proceso de oxidación, afectando la vida útil del cerco perimétrico metálico. Dichas deficiencias se pueden apreciar en las imágenes siguientes:

**Estado situacional del cerco perimétrico metálico del Reservorio de 400 m3 Aymara del Sistema de Riego Simacucho – Taulli – Carapo - Huanca Sancos.**

En el cerco perimétrico, el terreno no está nivelado ni perfilado, los dados de concreto de fijación de parantes están a nivel del suelo que permitirán el proceso de oxidación y hay algunas superficies que ya están oxidándose.

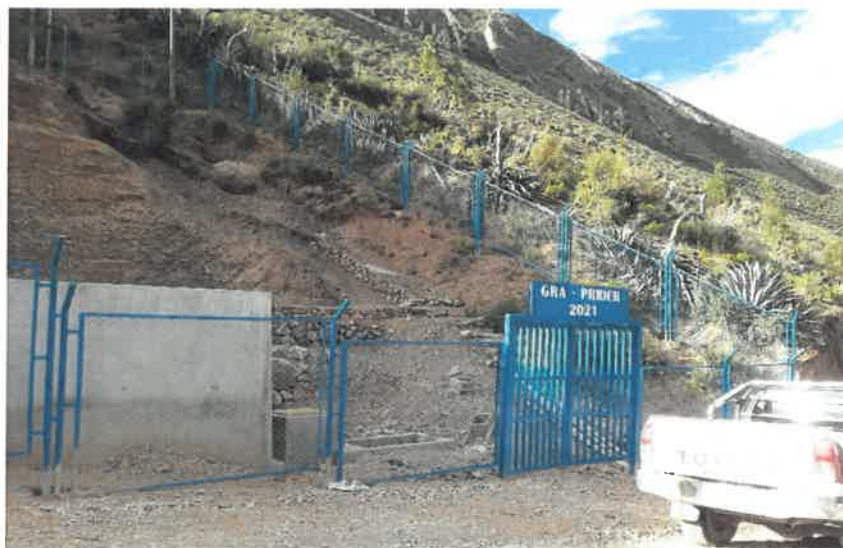
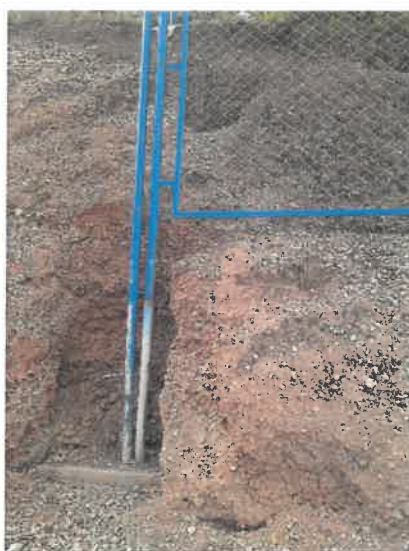
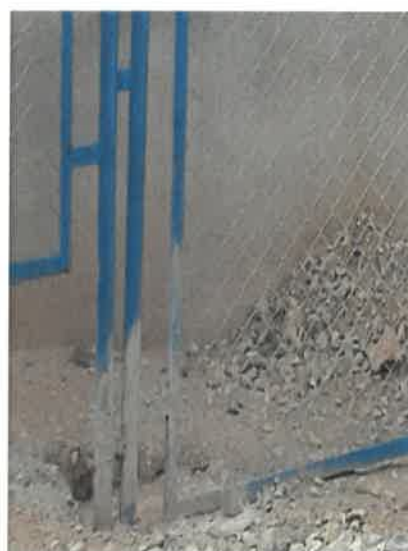
### Imágenes N° 5

**Estado situacional del cerco perimétrico metálico del Reservorio de 200 m3 Taulli del Sistema de Riego Simacucho – Taulli – Carapo - Huanca Sancos.**

El cerco perimétrico, con terreno sin nivelar ni perfilado, algunos dados de concreto de fijación de parantes están a nivel del suelo que permitirán el proceso de oxidación y hay algunas superficies sin limpieza y en proceso de oxidación.

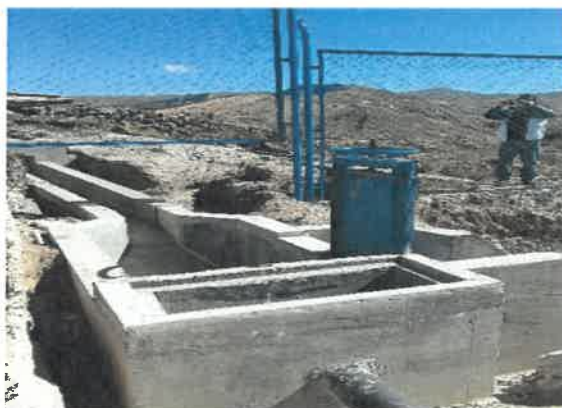
Falta colocar o fabricar la tapa de concreto armado para la caja de salida de tubería del desarenador, tal como exigen los planos.

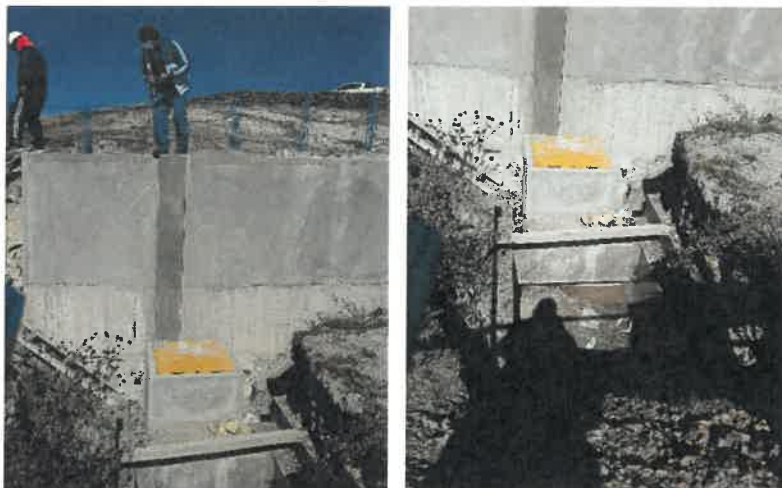
La poza disipadora de la tubería de rebose y limpia del reservorio, falta desencofrar y limpieza de lodos, además, carece de tubería o canal de desfogue hacia una quebrada para evitar inundación y socavación.

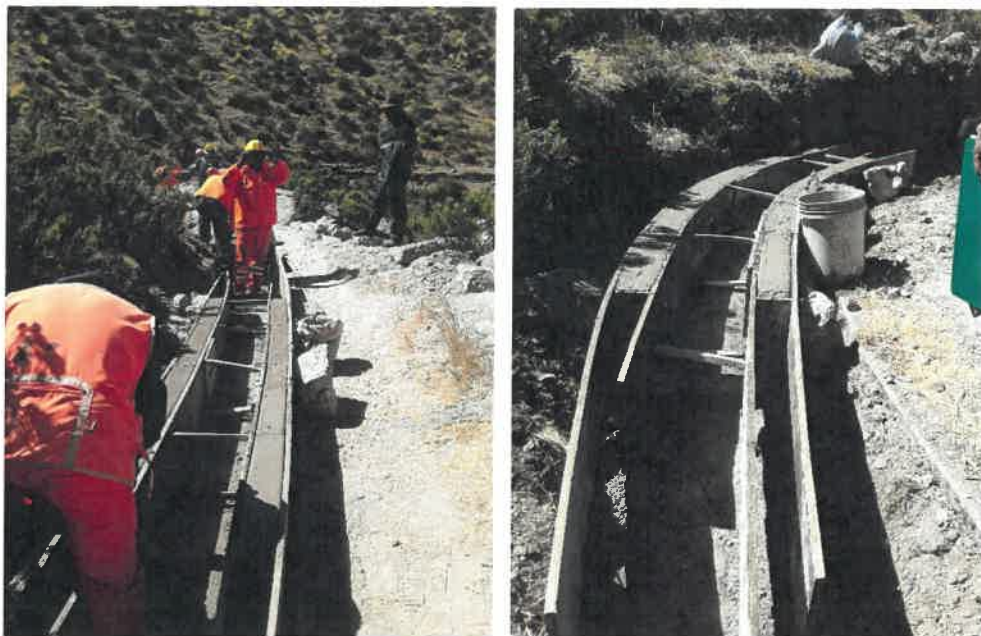
### Imágenes N° 1

**Actividades de concreto simple y concreto armado en el tramo III de la obra Mejoramiento del Sistema de Riego Taulli – Simuchuco – Carapo – Huancasancos**

En el tramo III de la progresiva Km 0+900, canal rectangular de concreto simple de la línea de conducción, se realiza el vaciado de concreto, evidenciándose que no se estaría elaborando ningún testigo para la prueba de rotura del concreto

6. Que, disponga a los responsables que la obra se ejecute de acuerdo a lo establecido en el Expediente Técnico. **(Observación N° 2)**
7. Que, a través de la Dirección de Infraestructura, a fin de que disponga a los Responsables (Supervisor y Residente de Obra), realicen un adecuado control al ejecutar partidas de concreto simple y concreto armado de estructuras hidráulicas del sistema de riego, los mismos que, deben cumplir con el debido procedimiento constructivo y controles de calidad, por cuanto los Ensayos de rotura de probetas deben contar con certificaciones de calidad que aprueben el ensayo de rotura de probetas. **(Observación N° 3)**

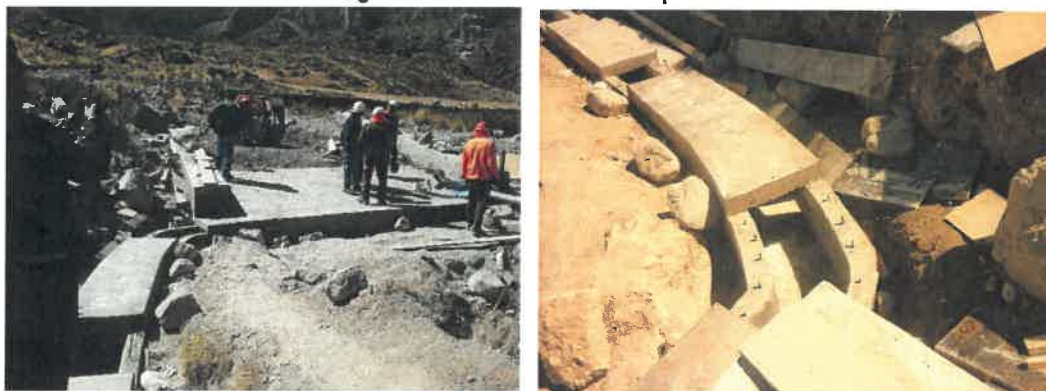
### Imágenes N° 2

**Actividades de concreto simple y concreto armado en el tramo III de la obra Mejoramiento del Sistema de Riego Taulli – Simuchuco – Carapo - Huancasancos**

En la progresiva Km 1+550 del tramo III (riachuelo cheqtasqa), canal rectangular cerrado de concreto simple con tapas de concreto armado, de la línea de conducción, ya se realizó el vaciado de concreto, no contaría con el certificado de rotura de probetas.

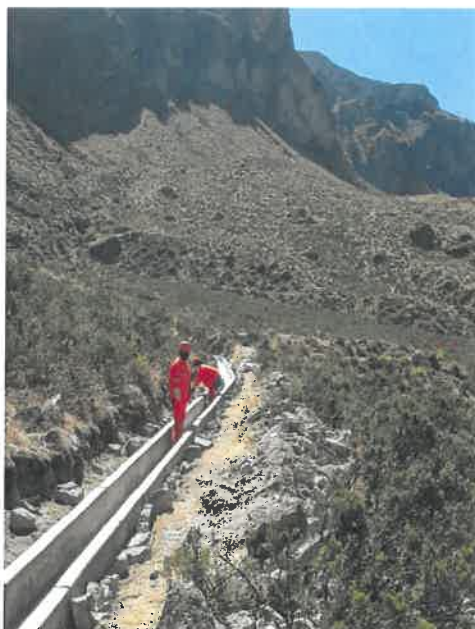
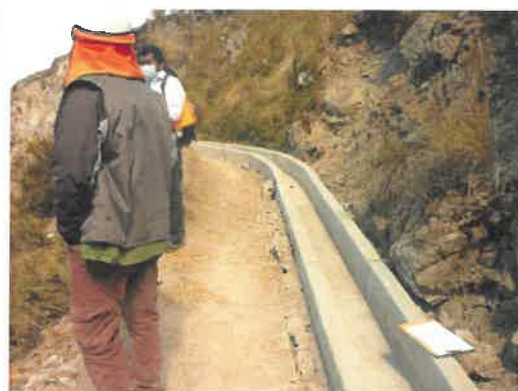
### Imágenes N° 3

#### Actividades de concreto simple y concreto armado en el tramo III de la obra Mejoramiento del Sistema de Riego Tauli – Simuchuco – Carapo - Huancasancos

Línea de conducción tramo III (simacucho – partidor), tienen el canal rectangular de concreto simple  $f'c=175 \text{ kg/cm}^2$  por culminar, faltando el sellado de junta asfáltica, relleno y compactado laterales, el certificado de calidad del concreto y el replanteo final.

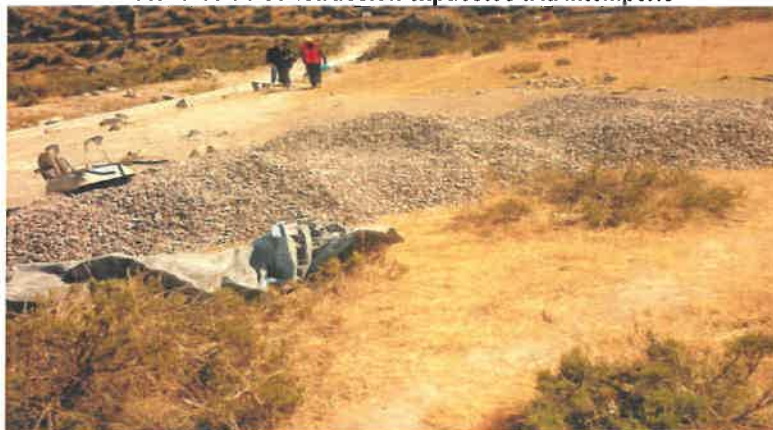
**Fotografías N° 1**  
**Materiales de construcción expuestos a la intemperie**

Inadecuado almacenamiento de agregados

Situación que generaría que estos materiales de construcción no puedan ser utilizados en la ejecución de la Obra, teniendo que ser repuestos y generando con ello mayores costos a la Entidad.

8. Que, disponga a los Responsables (Supervisor, Residente y Almacenero de Obra), realicen un adecuado almacenamiento de los materiales de construcción, a fin de evitar el riesgo de pérdida, deterioro, quedando inservibles para su uso en la culminación de la obra. **(Observación N° 4)**

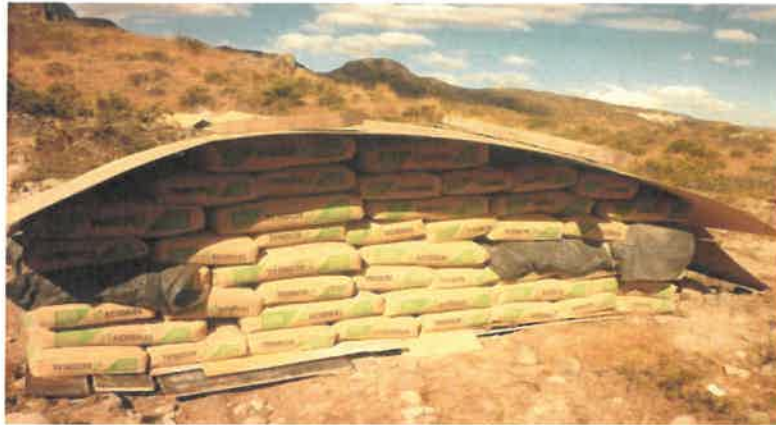
Inadecuado almacenamiento de cemento

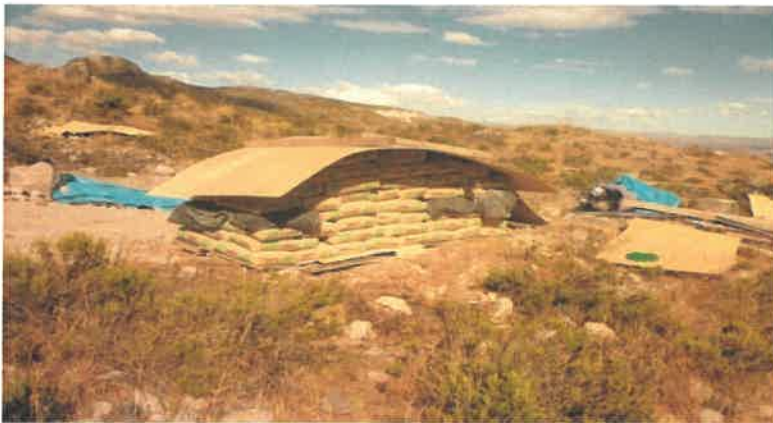
Inadecuado almacenamiento de cemento

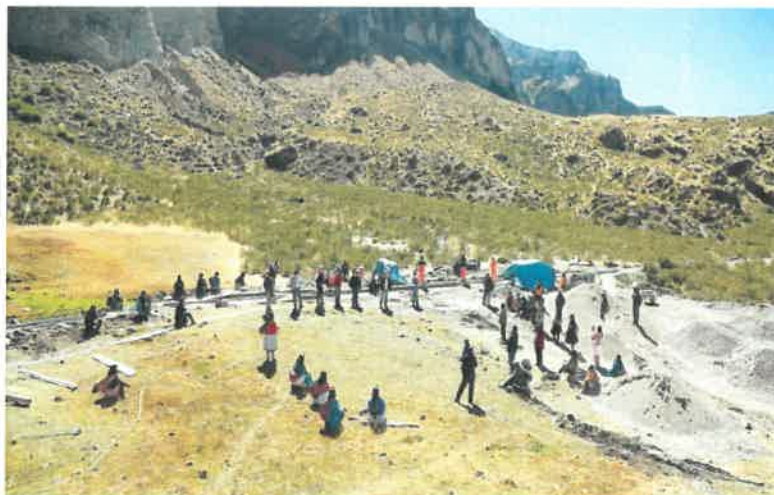
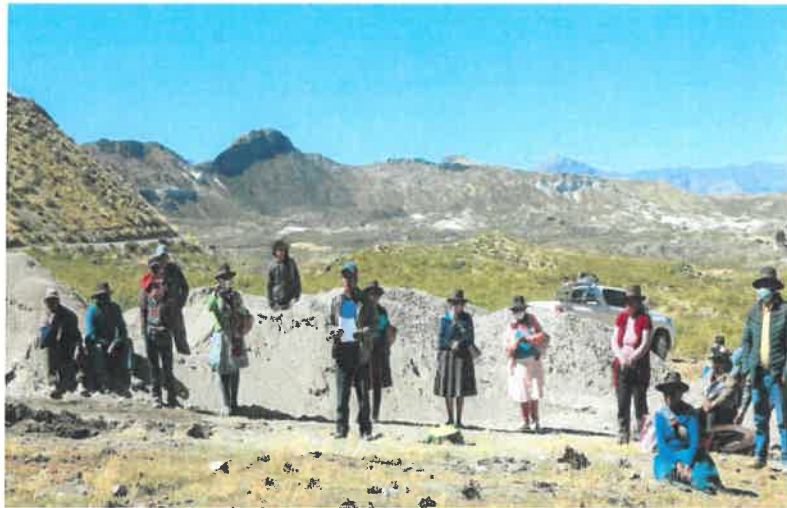
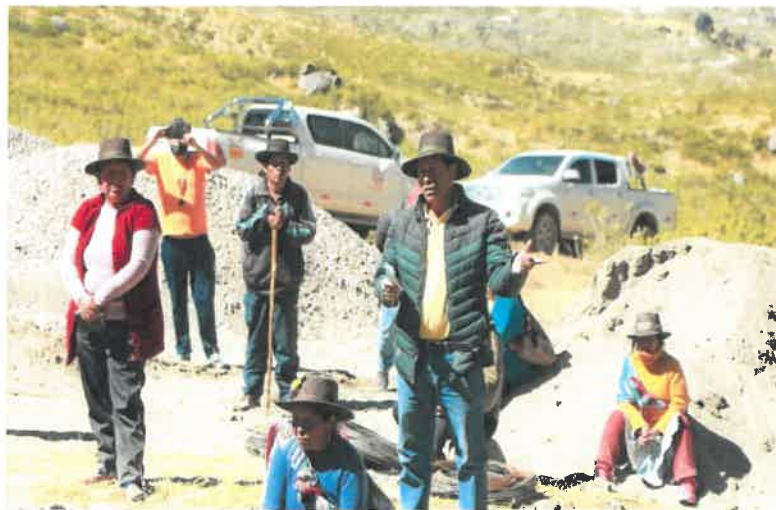
Inadecuado almacenamiento de agregados

En consecuencia, los bienes expuestos a la intemperie y sin un adecuado almacenamiento podrían generar el riesgo de pérdida, deterioro, quedando inservibles para su uso en la culminación de la Obra y que podría generar costos adicionales.

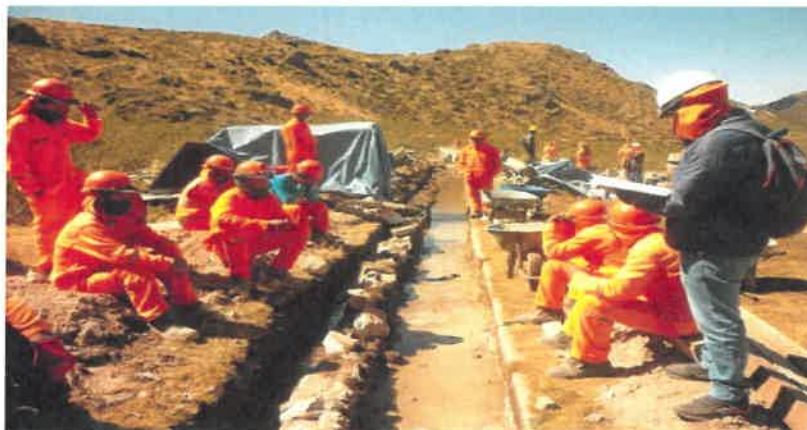
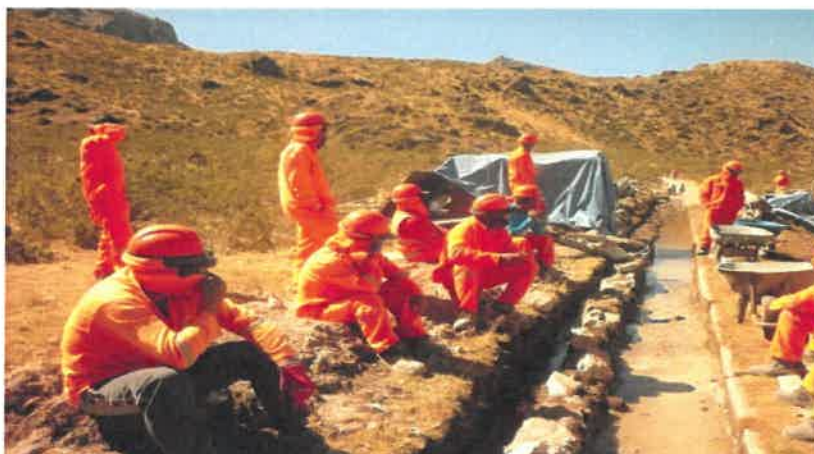
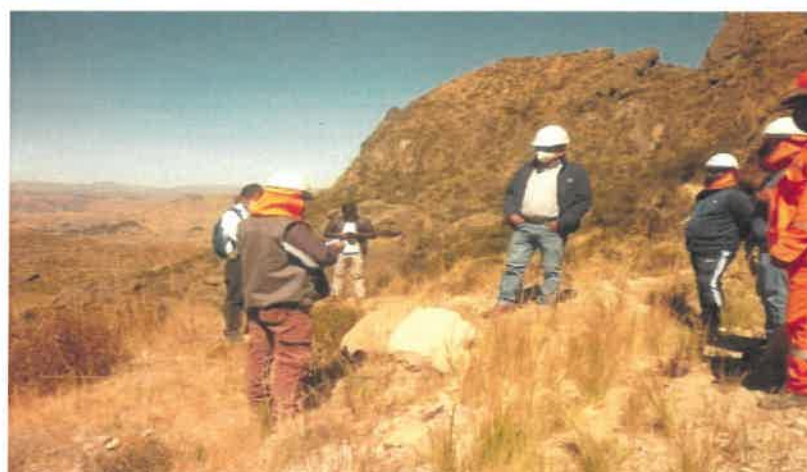
#### Fotografías N° 1

**Personal Obrero de la Obra: “Mejoramiento y Ampliación del Servicio de Agua del Sistema de Riego Simacucho – Tauli de la Comunidad de San Gerónimo, distrito de Carapo, provincia de Huancasancos, departamento de Ayacucho”**

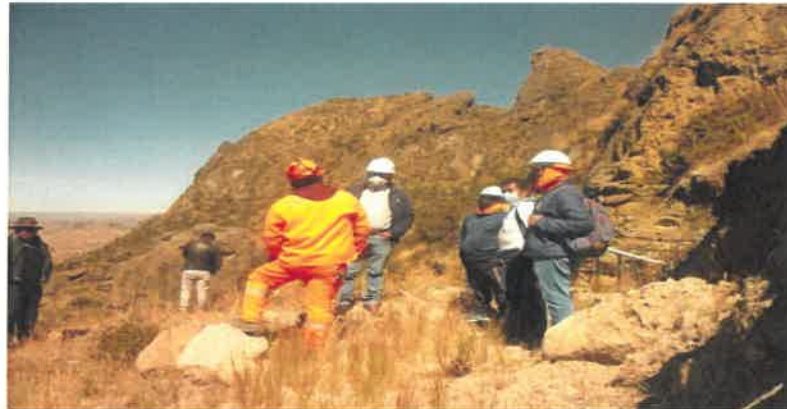
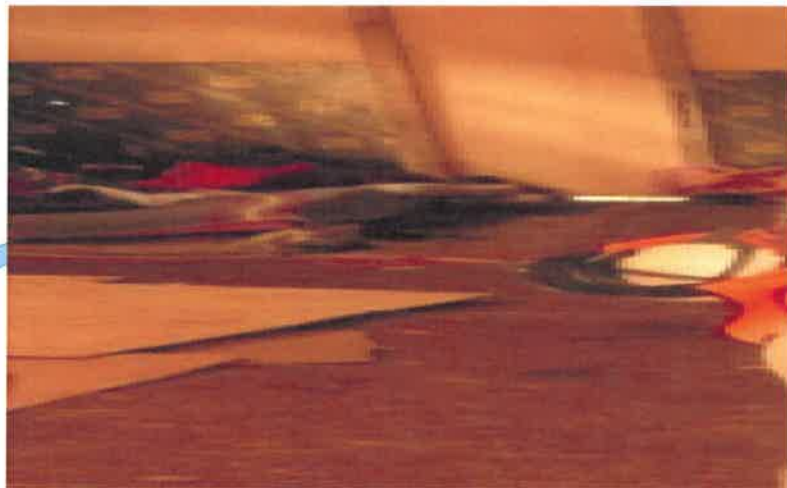
PERSONAL OBRERO  
PERNOCTA EN CONDICIONES  
INADECUADAS EN EL  
CAMPAMENTO DE  
SIMACUCHO
