## RESOLUCION DIRECTORAL N° 000116-2021-DGPA/MC

**Asunto :** LEVANTAMIENTO DE OBSERVACIONES DEL INFORME  
TÉCNICO DE VIABILIDAD DE LA PROPUESTA DE  
DETERMINACIÓN DE LA PROTECCIÓN PROVISIONAL DEL  
BIEN INMUEBLE PREHISPÁNICO PAISAJE ARQUEOLÓGICO  
QORIKANCHA-NINANTAYNIYOQ.

## DELIMITACION DEL PAISAJE ARQUEOLÓGICO QORIKANCHA - NINANTAYNIYOQ

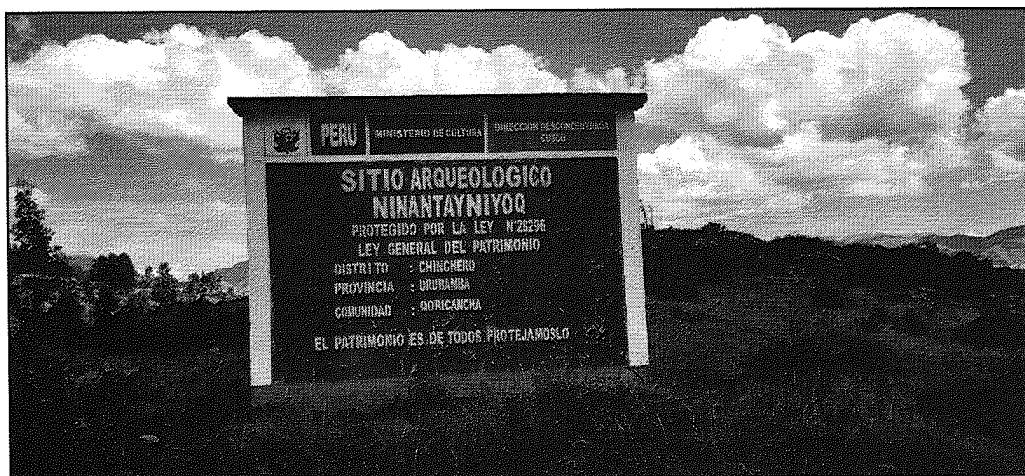
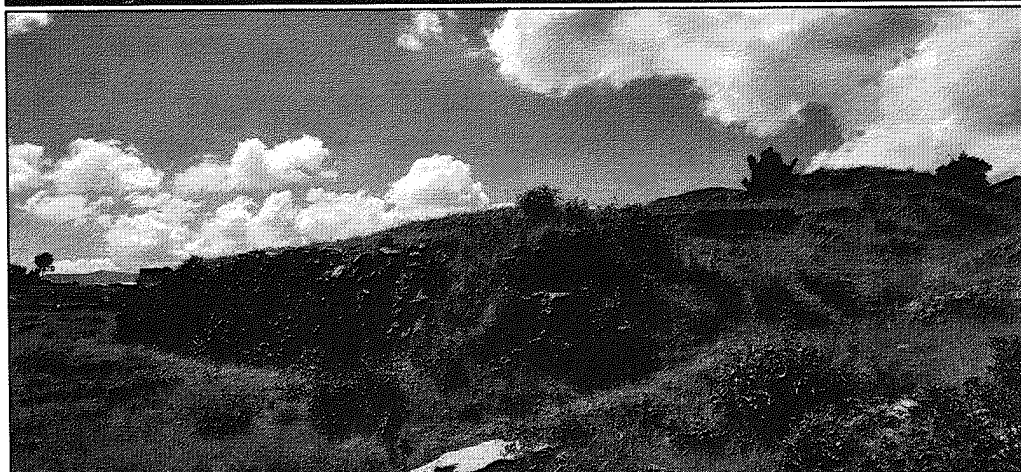
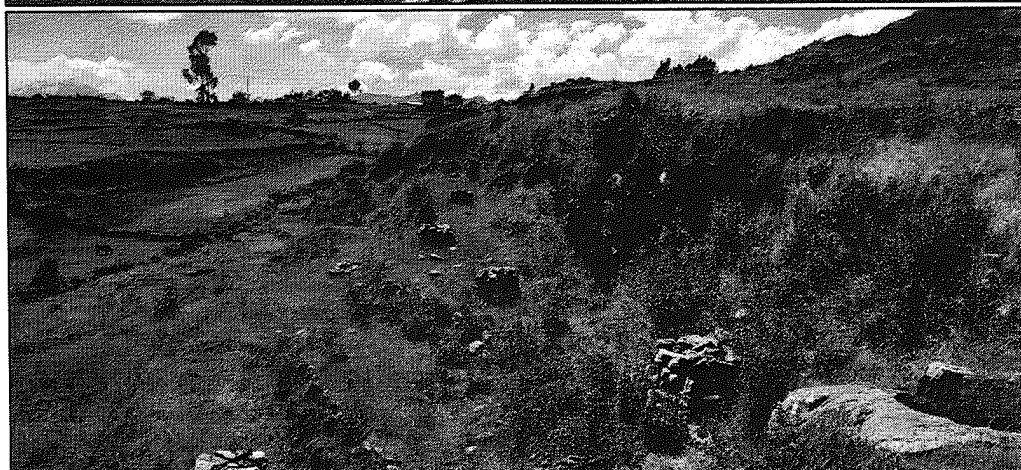
**Registro fotográfico 1, 2,3.** Vista panorámica del estado actual de las estructuras arquitectónicas, donde se muestra el colapsamiento de sus muros, las áreas agrícolas contemporáneas dentro de los espacios con evidencia cultural.

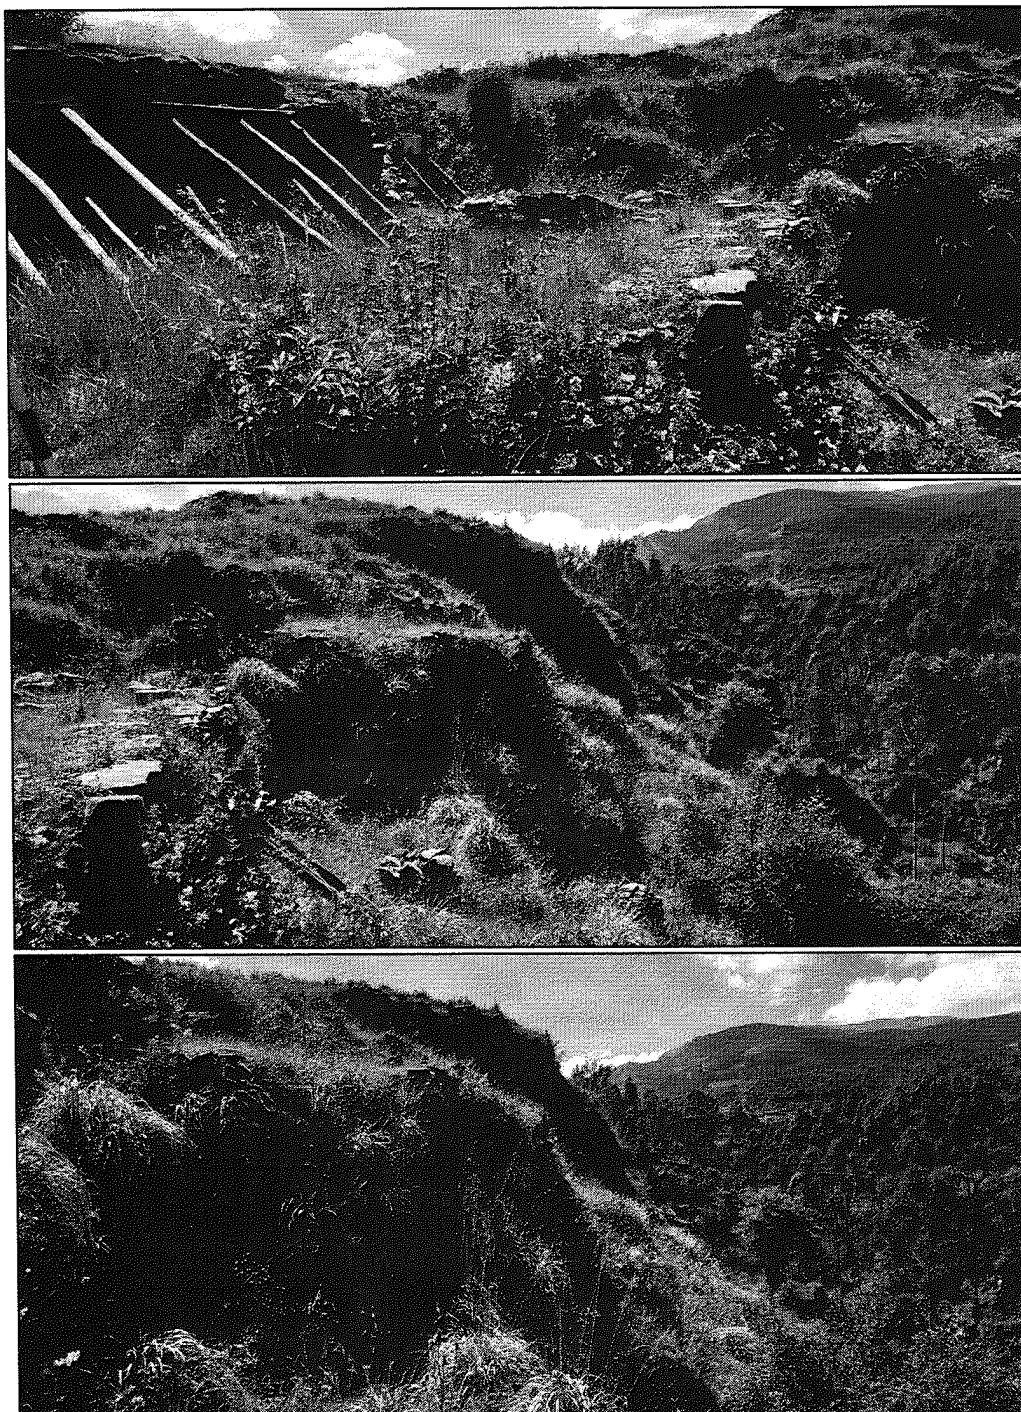
**Registro fotográfico 4, 5,6.** Estado actual de los muros de contención de arquitectura prehispánica los cuales se encuentran en mal estado de conservación, se encuentran apuntalado para evitar el colapso, asimismo se puede apreciar la proliferación de plantas alrededor como encima de los muros prehispánicos.

| MEDIDA | | | REFERENCIA |
|---|---|---|---|
| - Apuntalamiento | | x | La coordinación del PACH viene realizando los apuntalamientos de las estructuras arquitectónicas prehispánicas que se encuentran en proceso de pandemiento. |

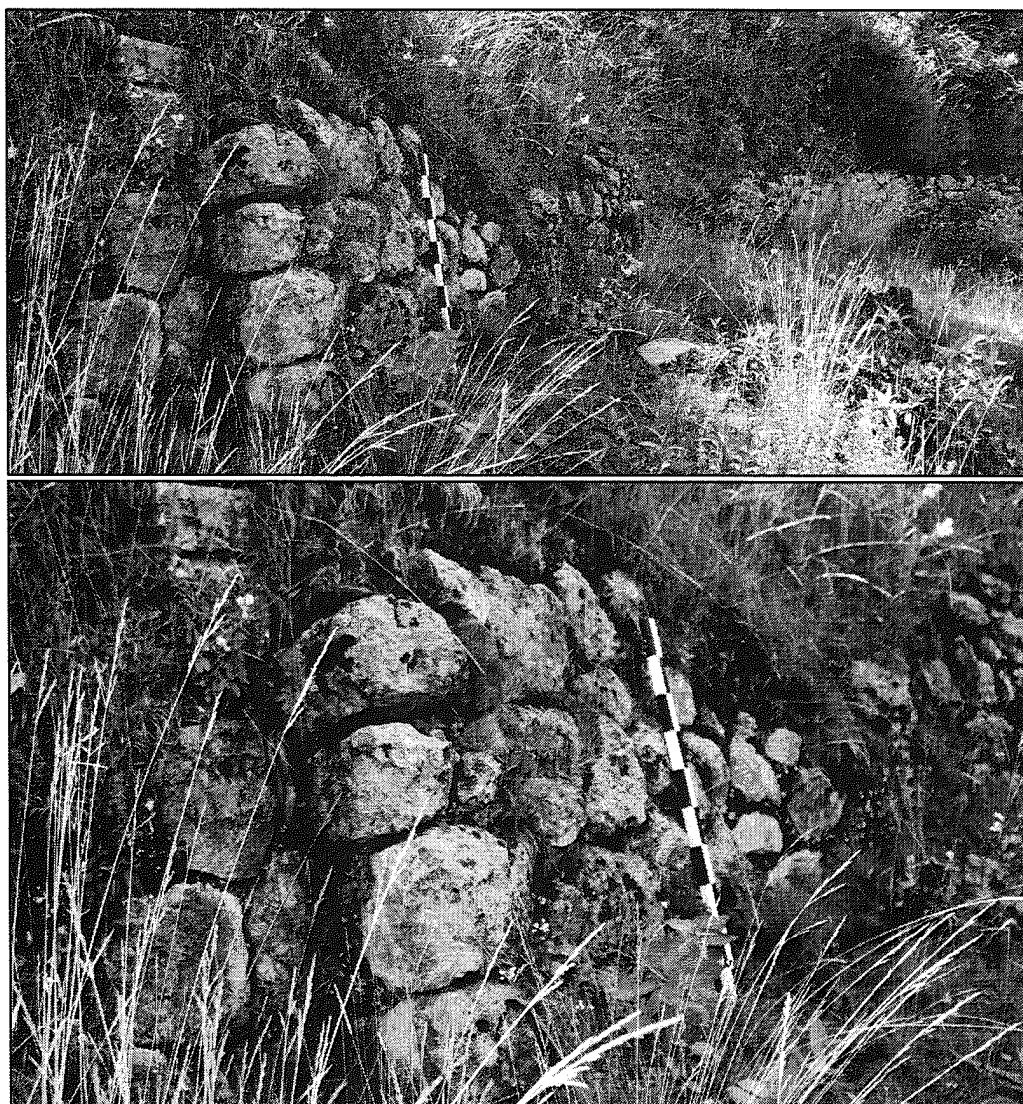
**Registro fotográfico 7,8.** Estado actual de los muros de contención de arquitectura prehispánica de 1,20m de altura cubierta de crecimiento de vegetación los cuales se encuentran en mal estado de conservación.

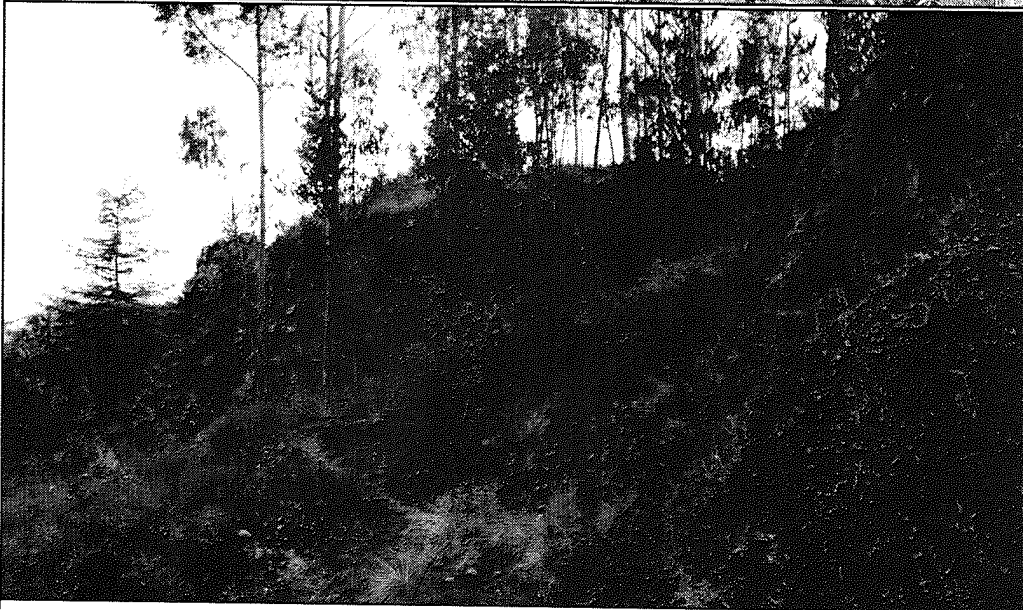
**Registro fotográfico 9, 10.** Las reforestaciones de plantaciones de eucalipto que se realizó en Ninantayniyoq de acuerdo a su crecimiento afectaron a los muros prehispánicos, asimismo el deslizamiento de los talud por las y erosiones de los suelos son factor para la pérdida de la evidencia cultural.
