RESOLUCION DIRECTORAL N° 000130-2021-DGPA/MC

Asunto : Propuesta Declaratoria Patrimonio Cultural de la Nación del Sitio
Arqueológico Pillco.

INFORME N° 000065-2021-DSFL-MMP/MC

Asunto : Propuesta Declaratoria Patrimonio Cultural de la Nación
del Sitio Arqueológico Pillco.

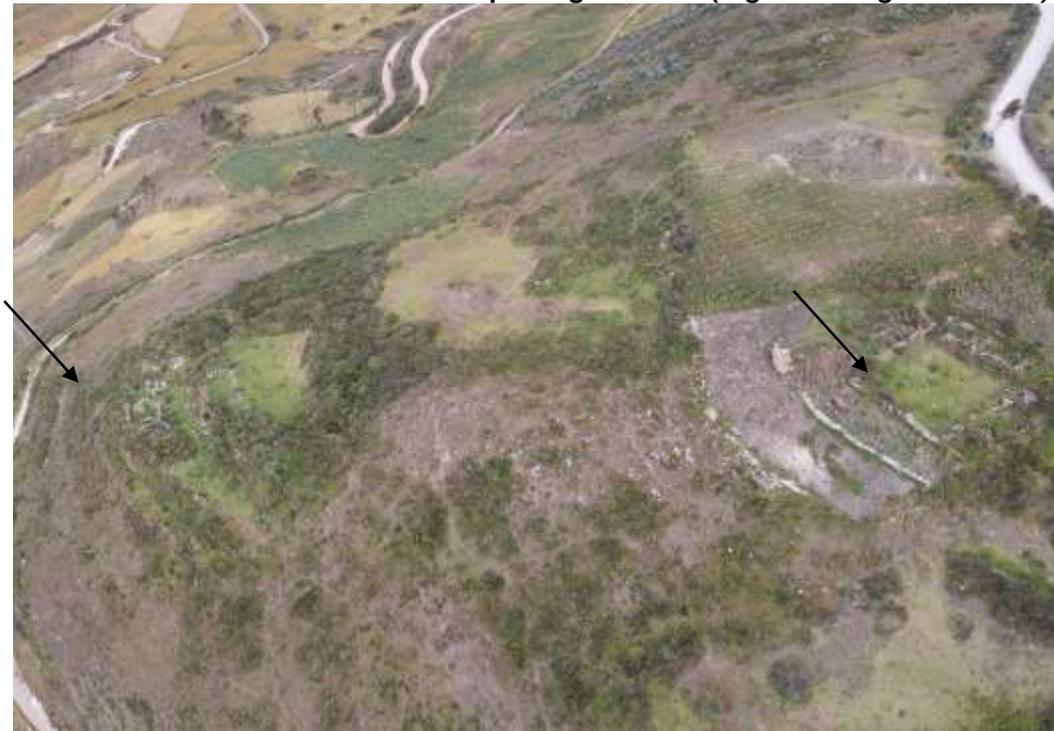
Vista de los 02 sectores del Sitio Arqueológico Pillco (registro fotográfico N° 01)

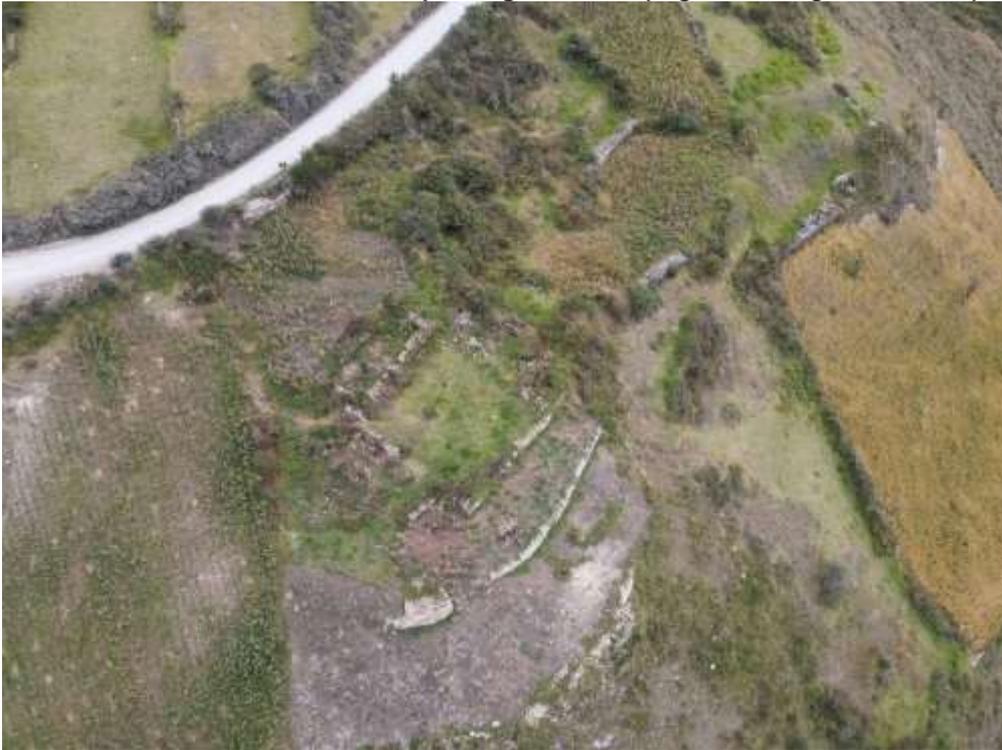
Vista del sector 01 del Sitio Arqueológico Pillco (*registro fotográfico N° 02*)

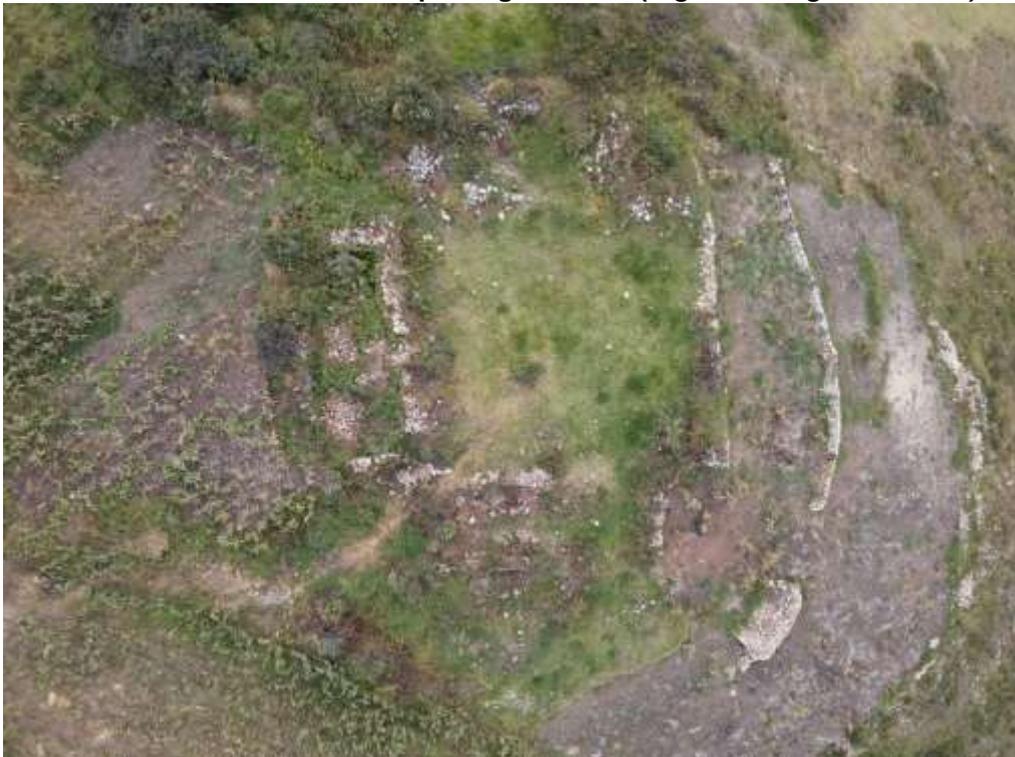
Vista de las estructuras rectangulares y patio central y parte baja de ladera las terrazas del sector 01 del Sitio Arqueológico Pillco (*registro fotográfico N° 03*)

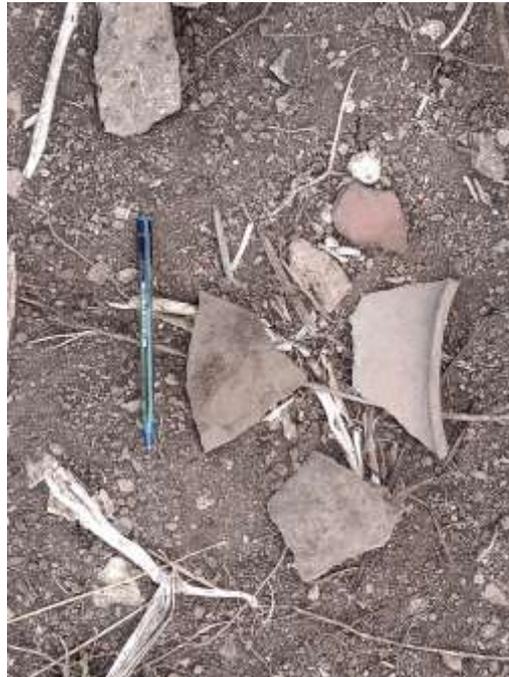
**Vista de fragmentos de cerámica registradas en el sector 01 del Sitio Arqueológico Pillco
(registro fotográfico N° 04)**

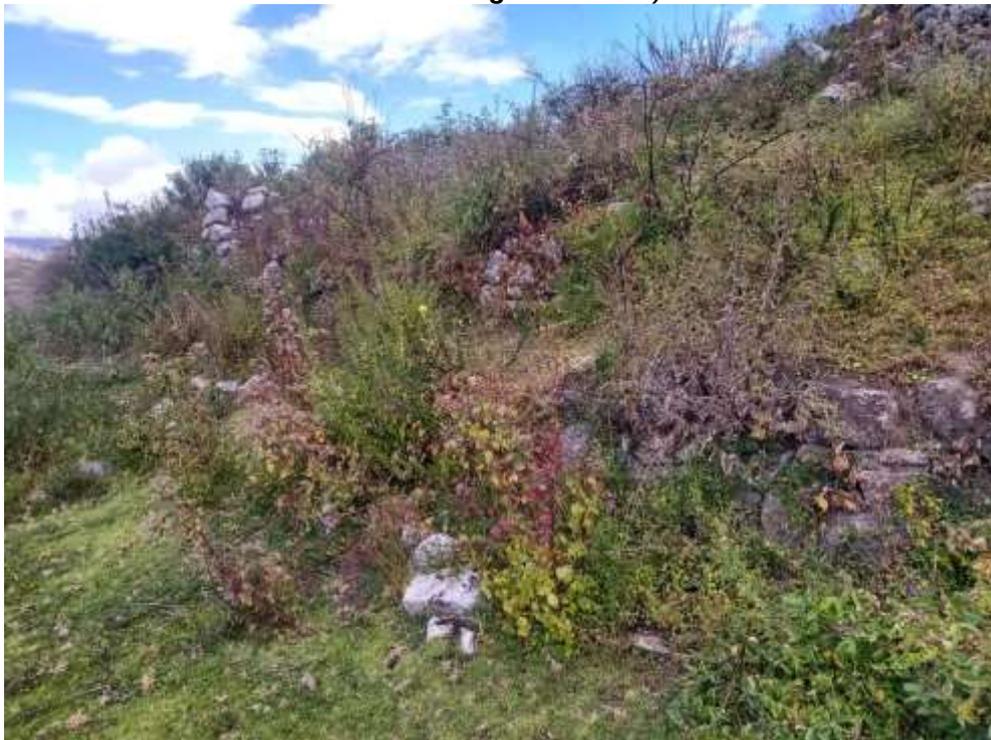
**Vista de muros cubiertos por vegetación en el sector 01 del Sitio Arqueológico Pillco (registro
fotográfico N° 05)**

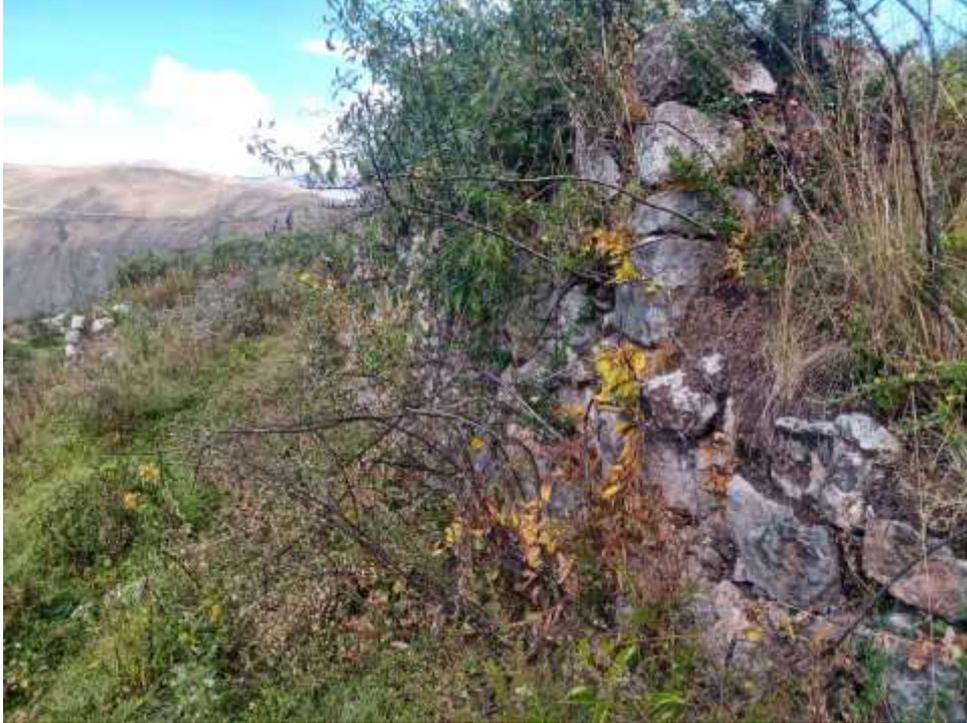
Vista de muros y estructuras cubiertos por vegetación en el sector 01 del Sitio Arqueológico Pillco (registro fotográfico N° 06)

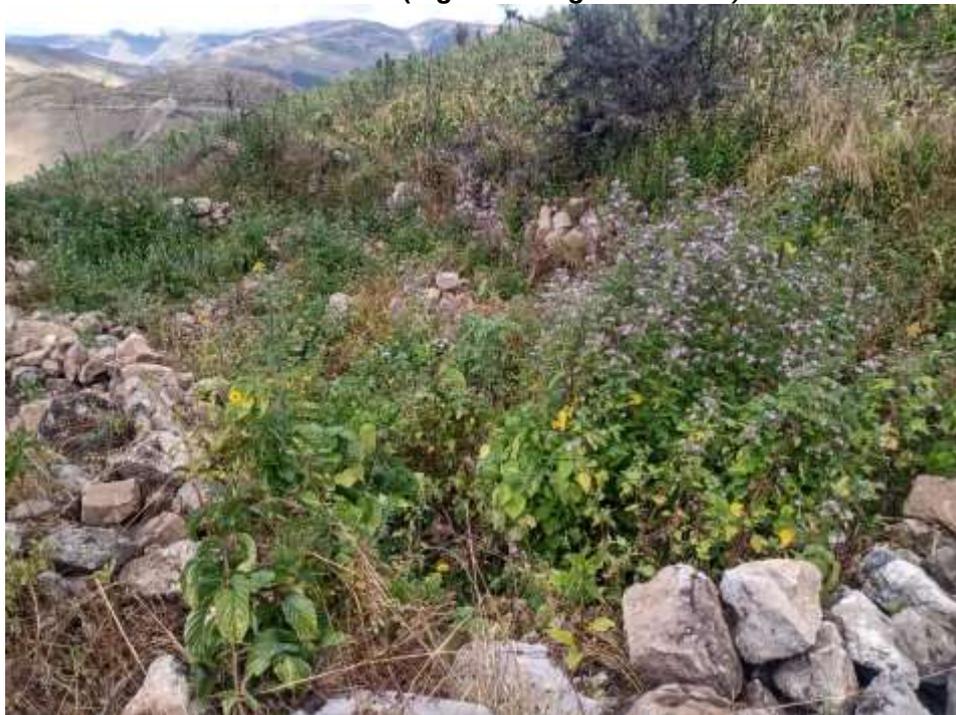
Vista de muros y estructuras cubiertos por vegetación en el sector 01 del Sitio Arqueológico Pillco (registro fotográfico N° 07)

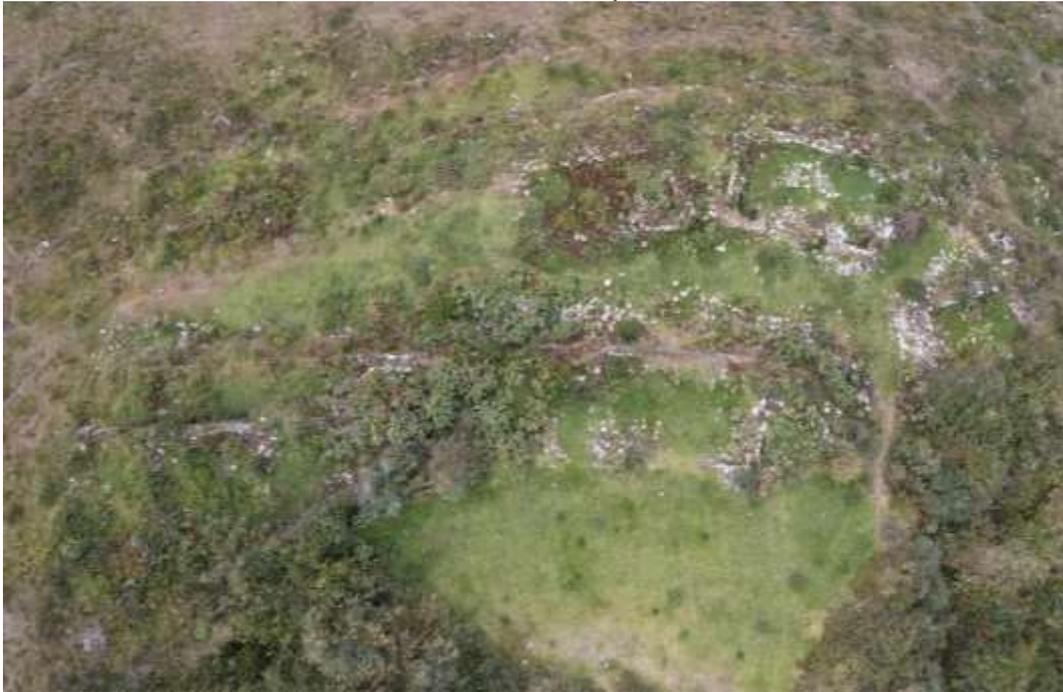
Vista de recintos rectangulares del sector 02 del Sitio Arqueológico Pillco (*registro fotográfico N° 08*)

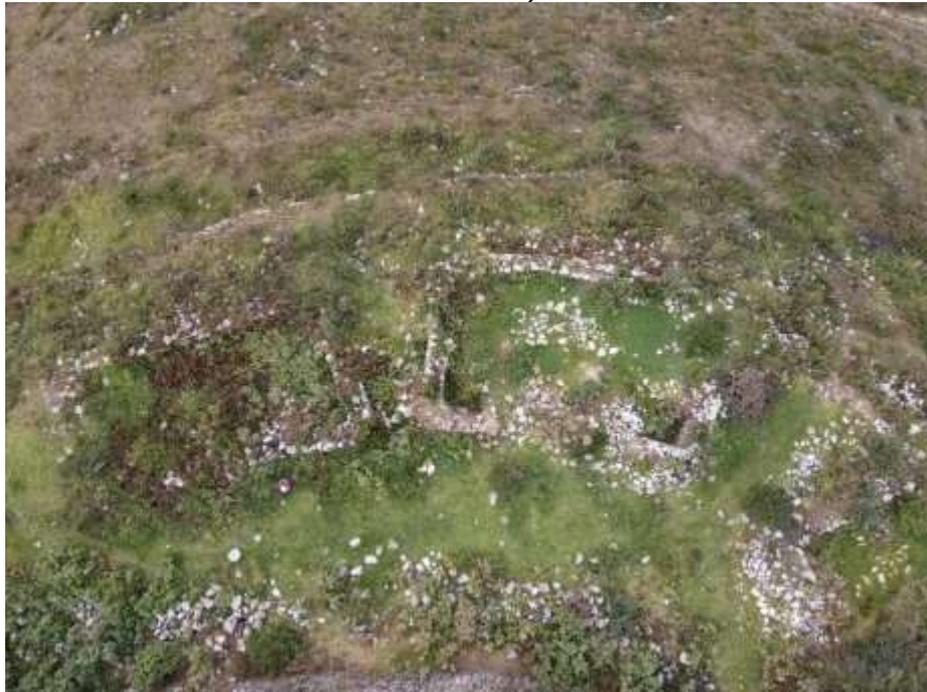
Vista de recintos rectangulares sector 02 del Sitio Arqueológico Pillco (*registro fotográfico N° 09*)

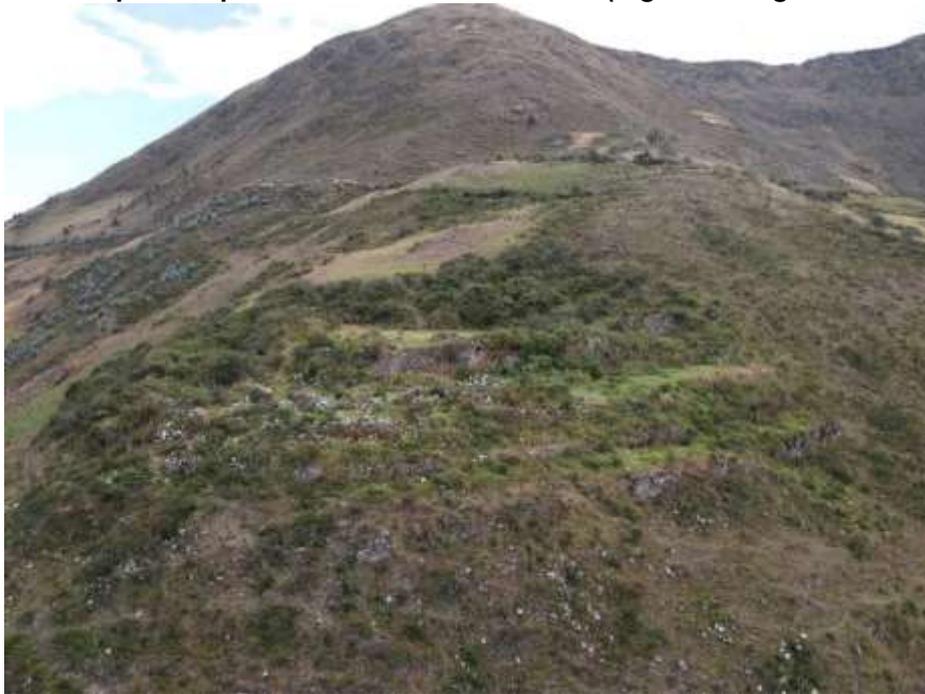
Vista panorámica de la concentración de estructuras rectangulares del sector 02 y al fondo en la parte superior se observa el sector 01 (registro fotográfico N° 10)

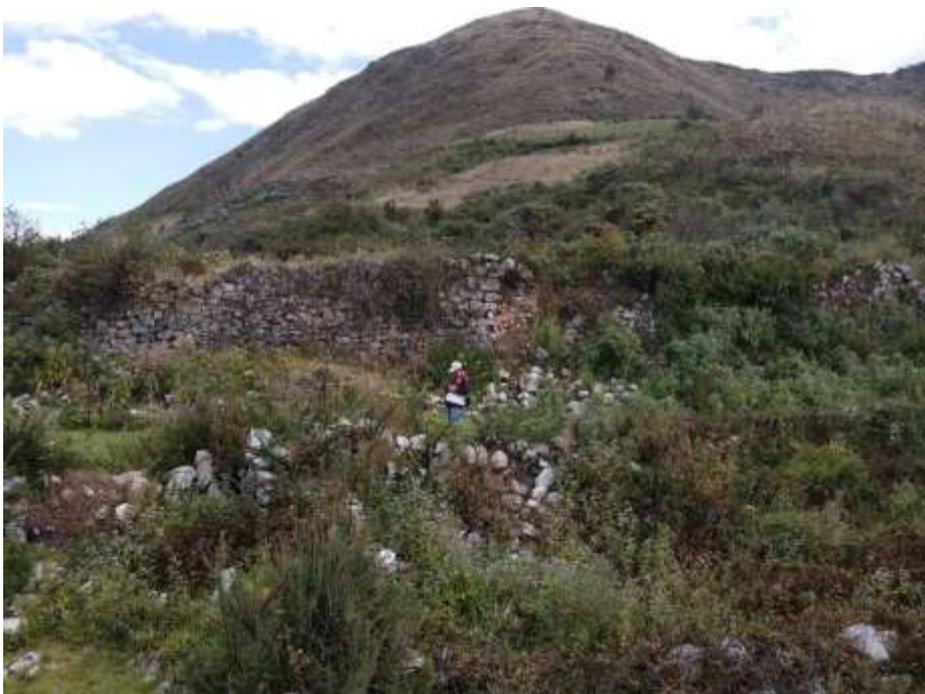
Vista de muro y estructuras cubiertas por vegetación del sector 02 del Sitio Arqueológico Pillco (registro fotográfico N° 11)

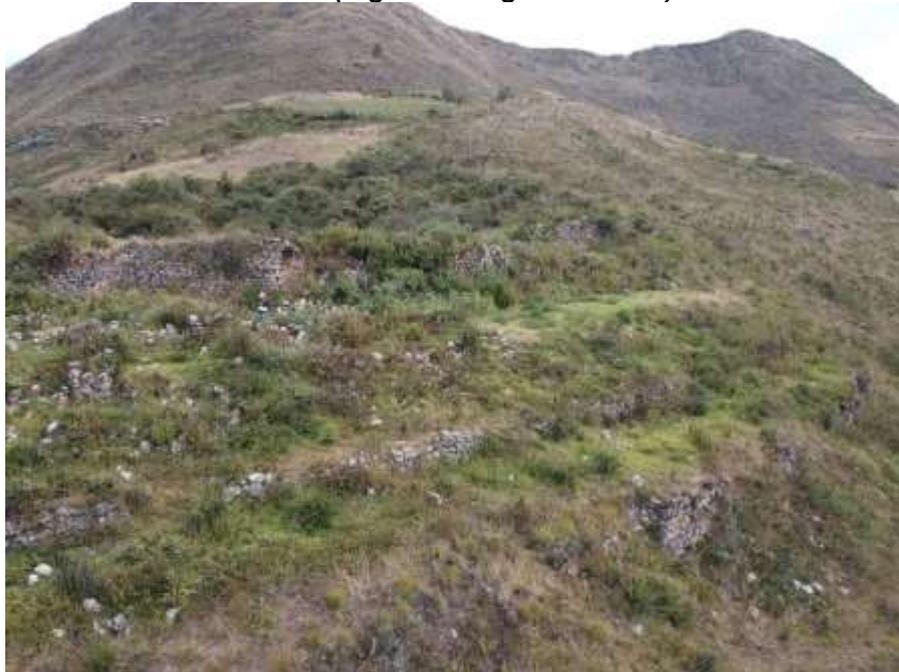
**Vista de muro y estructuras cubiertas por vegetación del sector 02 del Sitio Arqueológico Pillco
(registro fotográfico N° 12)**

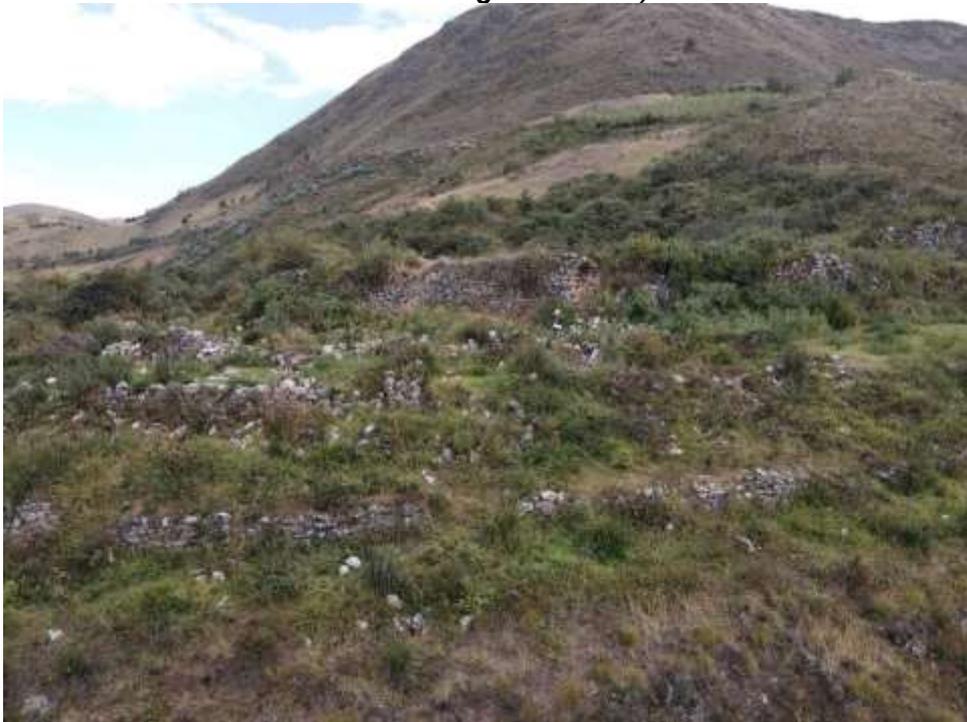
**Vista de terrazas y los recintos rectangulares sector 02 del Sitio Arqueológico Pillco (registro
fotográfico N° 13)**

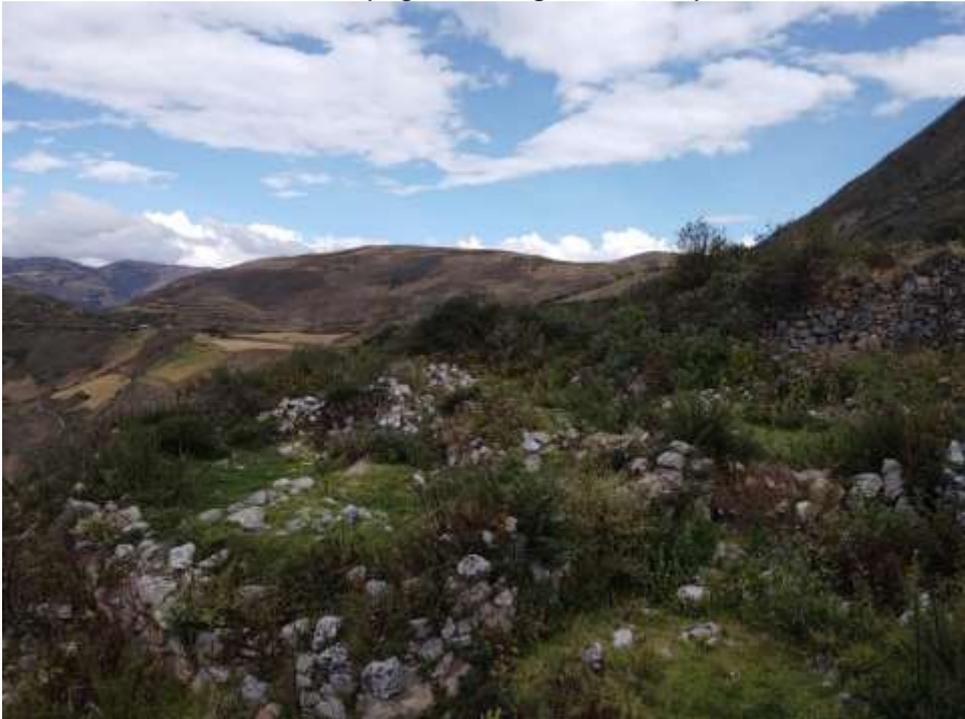
**Vista de muro y estructuras cubiertas por vegetación del sector 02 del Sitio Arqueológico Pillco
(registro fotográfico N° 14)**

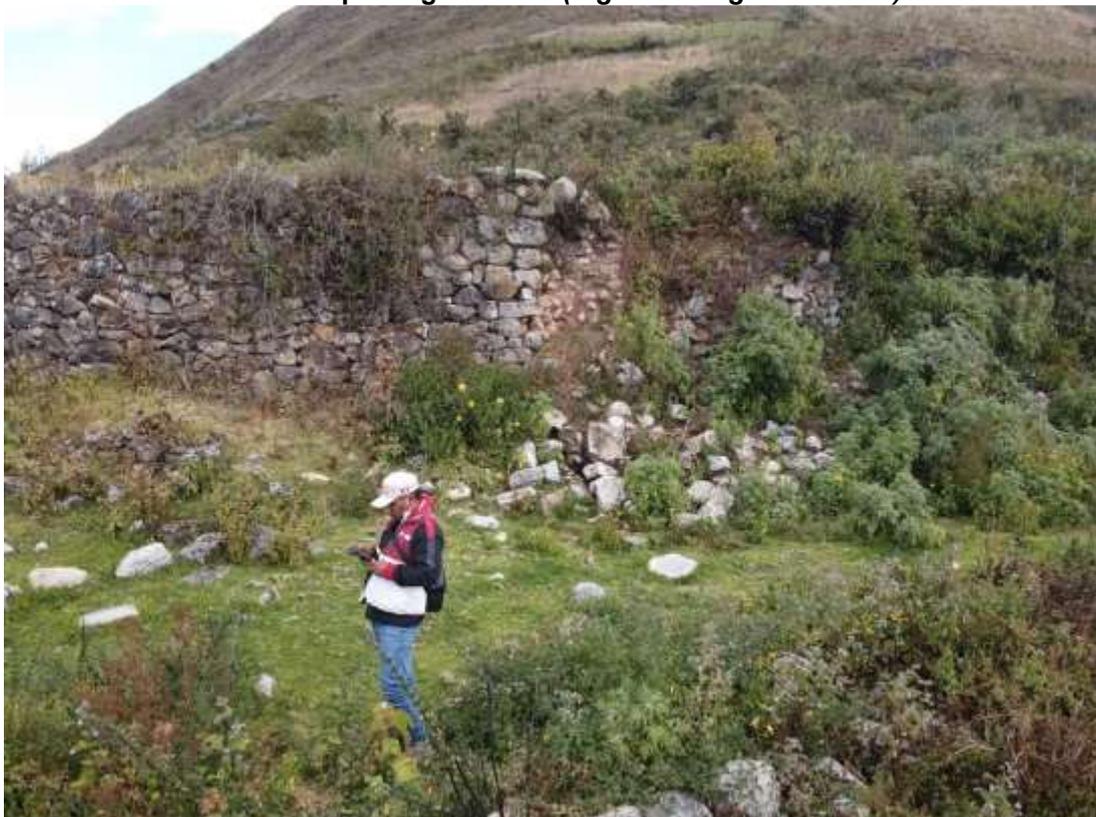
**Vista de colapso de muro de plataforma donde se encuentran estructuras del sector 02 del Sitio
Arqueológico Pillco (registro fotográfico N° 15)**
