**INFORME N° 00968-2021-SENACE-PE/DEIN**

**ASUNTO :** Evaluación de la Solicitud del Informe Técnico Sustentatorio para el  
*"Mantenimiento de Pavimentos para el Tramo Puente Inambari km 246+437.49 – Unión Progreso km 351+392 del Corredor Vial Interoceánico Sur Perú – Brasil, Tramo N° 3 Puente Inambari - Iñapari"*  
presentado por Concesionaria Interoceánica Sur -Tramo N° 3.

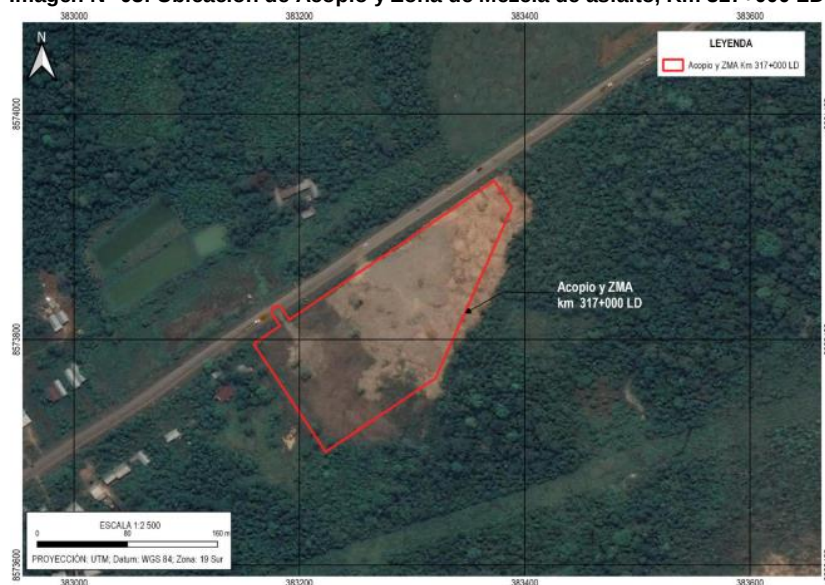
Imagen N° 03: Ubicación de Acopio y Zona de Mezcla de asfalto, Km 317+000 LD

Se verifico la ubicación de la zona de mezcla asfáltica y acopio, ploteando las coordenadas UTM WGS 84 en google earth, apreciando que estos componentes se ubican a más de 100 m del cuerpo de agua más cercano, tal como se indica en la siguiente imagen.

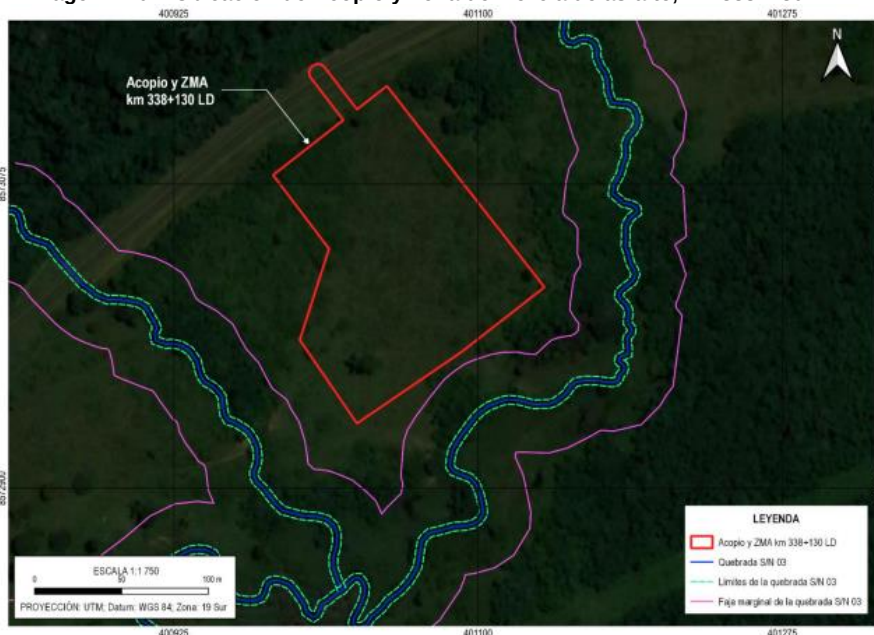
Imagen N° 04: Ubicación de Acopio y Zona de Mezcla de asfalto, km 338+130 LD

Se verifico la ubicación de la zona de mezcla asfáltica y acopio, planteando las coordenadas UTM WGS 84 en google earth, apreciando que estos componentes se ubican a más de 34 m del cuerpo de agua más cercano, tal como se indica en la siguiente imagen.
