## **INFORME FINAL**

### **CONSERVACION DEL CANAL DE CUMBEMAYO 2011**

## PROYECTO DE INVESTIGACIÓN Y CONSERVACIÓN PARA LA PUESTA EN VALOR DE LA RUTA DEL AGUA – CUMBEMAYO

### CONSERVACIÓN Y RESTAURACIÓN DEL CANAL DE CUMBEMAYO

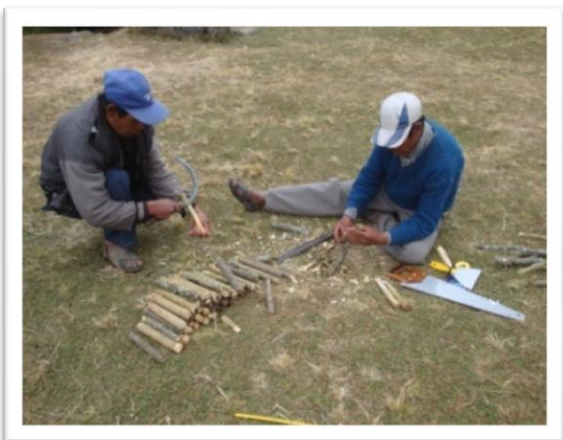
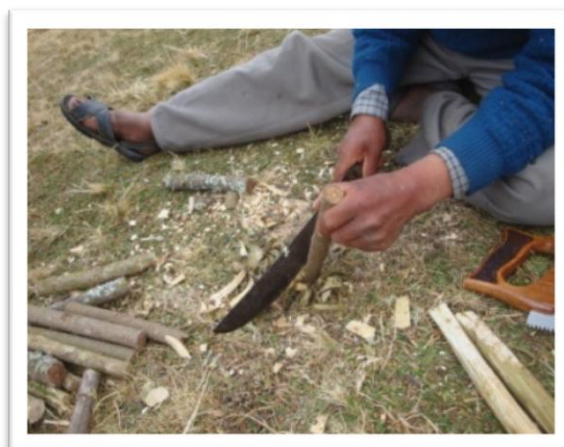
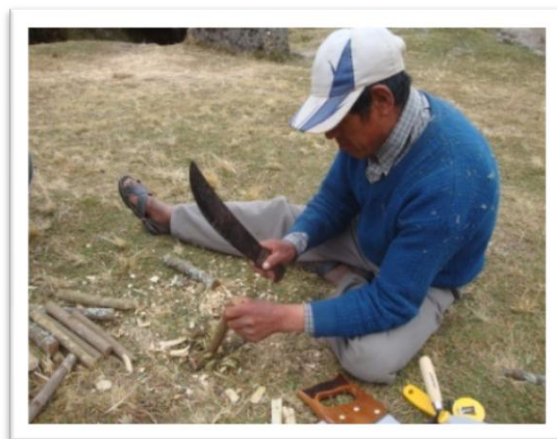
### **Trabajos previos a la intervención directa de conservación a nivel de limpieza:**

El personal obrero preparo las herramientas para realizar el trabajo manual, o mecánico, herramientas que sirvieron para la limpieza y extracción de los litolíquenes, biocostras, musgos, helechos, algas y hongos, que son los agentes directos que dañan los elementos del canal (piedra labrada). Estos son espátulas, punzones, tarugos de madera Q'euña, que no causan mayores daños como las herramientas de metal (escobillas de acero), fueron utilizadas en las partes más débiles o deterioradas de los litos.

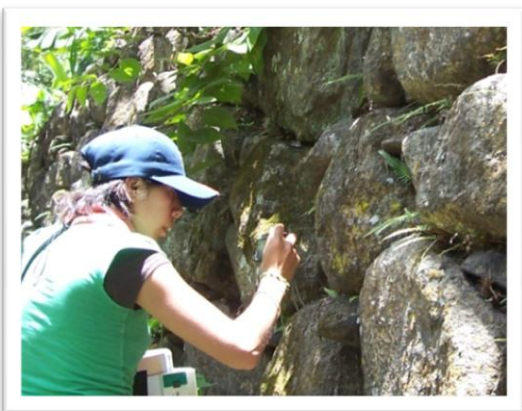
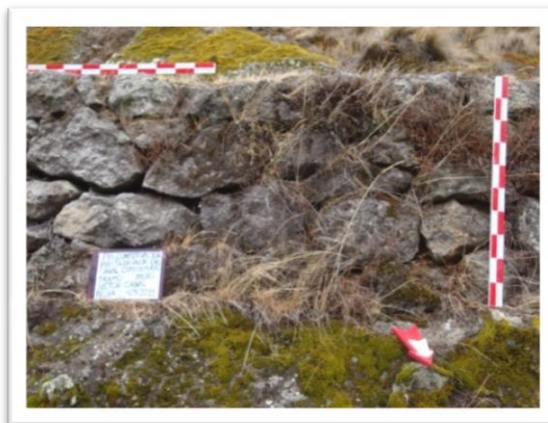
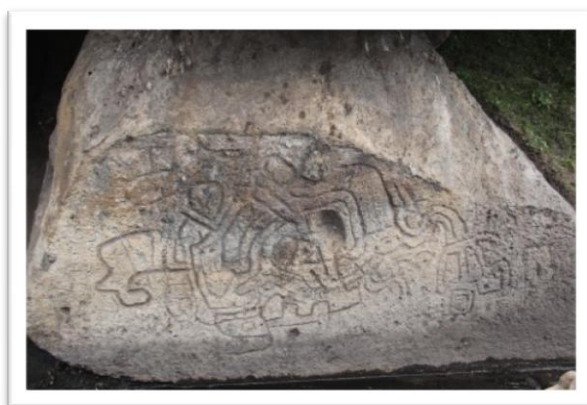
### **Registro fotográfico**

El registro fotográfico se toma de forma detallada del canal de Cumbemayo distribuido por tramos, con distancias indeterminadas, de acuerdo al tipo de elementos constructivos que lo conforman ya sea piedra o tierra, y de las patologías que presenten para dar el diagnóstico de intervención; así mismo de los elementos contemporáneos que se fueron integrando al Conjunto Arqueológico.

Se realizó el registro fotográfico del estado de conservación en el cual se encontraron los diferentes sectores del canal de

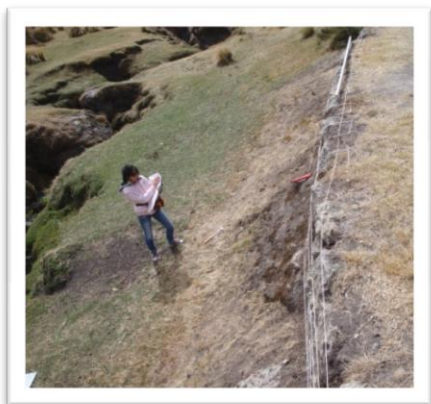
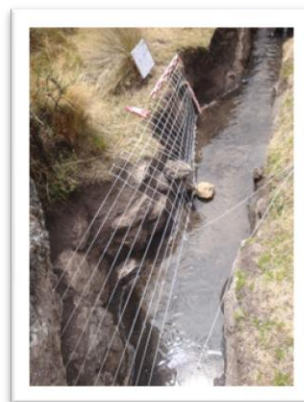
### **Registro Gráfico:**

El registro gráfico se realizó de forma detallada de los tramos identificados principalmente para los trabajos más detallados de pérdida de sus elementos correspondientes al canal de Cumbemayo, dentro del registro gráfico se realizó planos de elevación del muro contemporáneo correspondiente al tramo XXXV, previo reticulado del muro con las medidas de 0.20m X 0.20m; planos de elevación del muro pandeado en el tramo XXII lado lateral Norte del canal, previo reticulado del mismo muro con las dimensiones de 0.10m X 0.10m cada cuadrante; plano de planta de la solera del canal tramo XXVIII, en la que se identificó la pérdida de la solera por causas de erosión, pérdida de los lados laterales, registro realizado para luego proceder a la recomposición de solera con calicanto y recomposición de los laterales con piedras canteadas.

Se realizó el registro gráfico del estado de conservación en el cual se encontró el muro contemporáneo previo reticulado y codificado, para poner a plomo las áreas en las que no mantenía la inclinación original, y posteriormente proseguir con el emboquillado de las juntas de dicho muro.

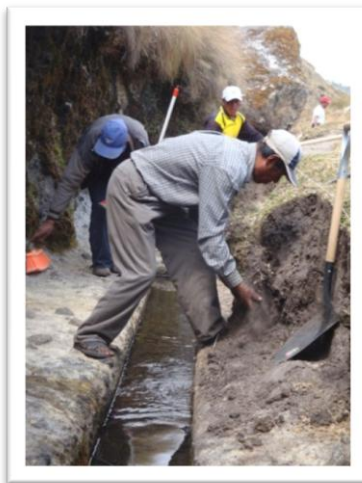
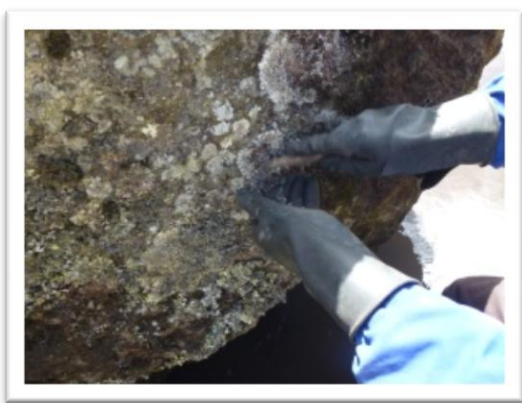
### Limpieza del Canal:

La limpieza del canal en una primera etapa consistió en el trabajo dividido en etapas: La primera etapa consistió en la limpieza mecánica, liberación de plantas macroscópicas, hierbas, vegetales menores. La segunda etapa de la limpieza del canal consistió en la extracción de raicillas y pequeñas plantas en la estructura del canal para ello se utilizaron herramientas de madera elaboradas in situ, siendo manipuladas de tal modo que no se causen lesiones sobre la piedra.

La liberación de biocostras, litolíquenes, musgos, algas y hongos, etc, se realizó al haber actuado la humedad a través del agua utilizada del canal sobre la superficie de la piedra.

Proceso mecánico realizado con brochas, escobillas de cerdas suaves, tarugos de madera para retirar cada material orgánico, litoliquen, biocostra, alga o musgo.

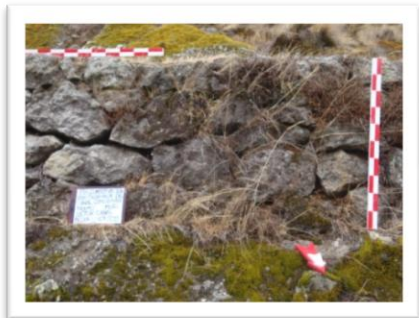
Previo a la limpieza del muro se realiza el registro fotográfico del estado en el que se encuentra el mismo, el muro mide 40m cuadrados aproximadamente, este muro se presenta cubierto de vegetación de la zona en las juntas, cabecera, base, y en algunas caras de los litos conformantes de este.

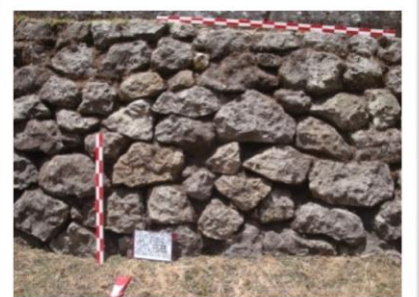
Se realizó la limpieza mecánica o manual con herramientas hechas por el personal obrero, como son tarugos de madera Q'euña, y otras herramientas como espátulas, badilejos, escobillas de plástico, etc. Después de realizar la limpieza en seco, se procedió a la limpieza con agua, trasladada desde el canal en baldes y botellas descartables y escobillas de plástico. Del mismo modo se hizo el registro fotográfico determinado.

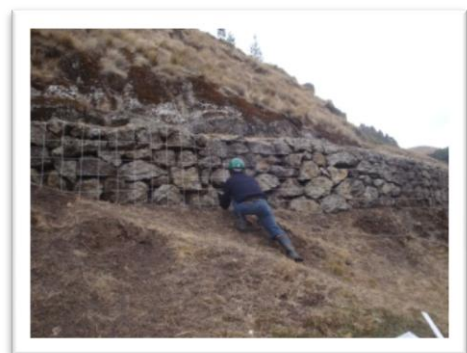
Una vez limpio el muro se procedió a realizar el trabajo de reticulado manteniendo las medidas de cada cuadrícula de 20m X 0.20m, este procedimiento se logró hacer en todo el muro con la finalidad de obtener un registro detallado de cada elemento conformante del muro para luego poner a plomo las zonas que se encuentran inclinadas y pandeadas.

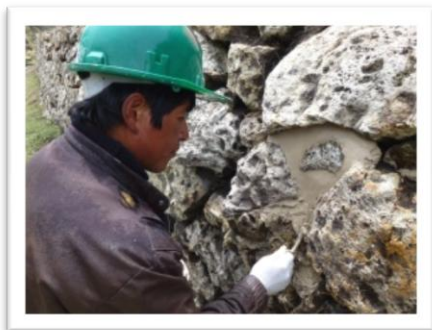
Para finalizar con los trabajos en el muro contemporáneo se procedió a rellenar las juntas de cada elemento lítico conformante del muro, proceso de trabajo denominado emboquillad. Dicho proceso se logró con un mortero preparado en dosificación de arcilla 8, cal 4, arena 2, cemento  $\frac{1}{2}$ , y agua.

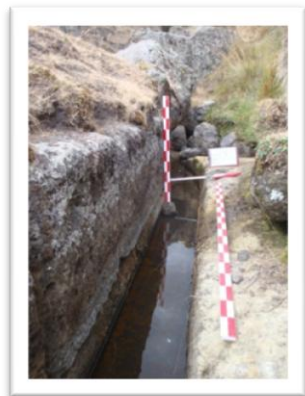
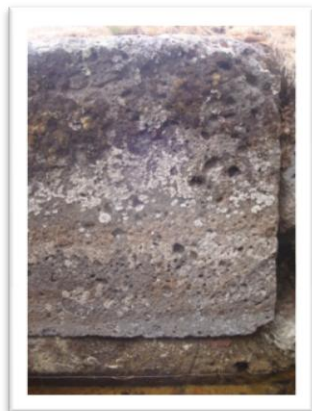
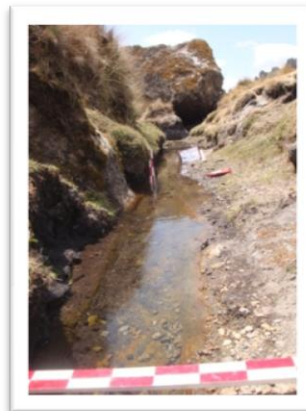
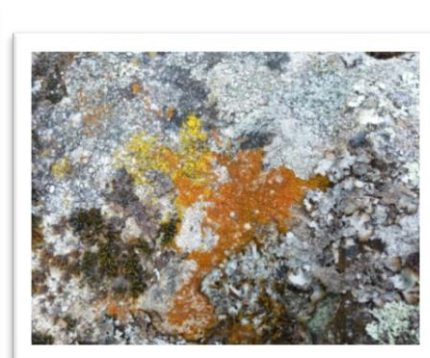
### **TRATAMIENTO REALIZADO**

Los resultados de mitigación de agentes biológicos deterioradores de los elementos líticos conformantes del canal, principalmente el canal en toda su dimensión se observa con mejor efecto después del proceso de intervención ya que el mismo es gradual, atacando principalmente la vegetación de la zona como es la paja, chirya frutilla y helechos, que deteriora directamente el canal; y que el control de crecimiento es casi inevitable debido al clima de la zona que es propicia para su expansión, el cual se incrusta en la estructura de los paramentos y piezas líticas conformantes del canal de Cumbemayo.

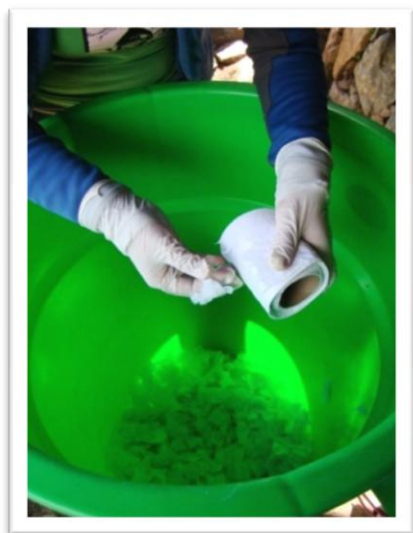
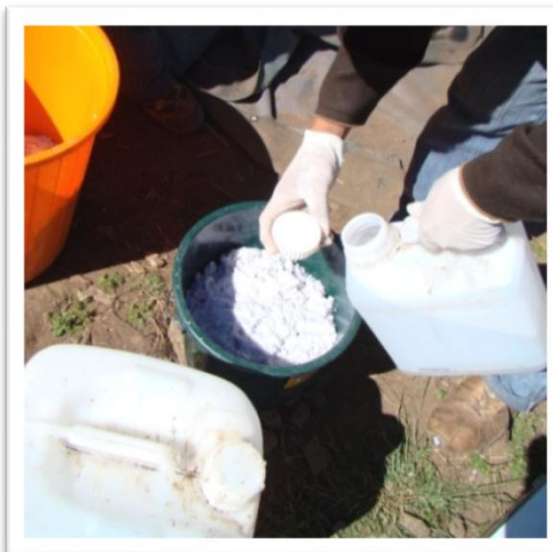
**Preparación de las papetas de pulpa de celulosa, para ello se pica papel neutro que se deja remojar en agua desionizada, además de 200 mililitros de jabón no iónico, o alcohol.**

Para preparar las papetas de pulpa de celulosa se pica papel neutro en tachos grandes y utilizando guantes de látex para evitar el contacto del material con sales orgánicas; con el fin de obtener una pasta aplicable a la superficie de los elementos líticos se deja remojar el papel en agua desionizada (destilada) en proporción aproximada de 260 rollos de papel por 110 litros de agua desionizada, este es batido repetidas veces para que obtener una pasta uniforme y aplicable. Para finalizar se agrega a la pasta de celulosa, 200 mililitros de jabón no iónico como tensoactivo y 10 cc de etanol para romper la tensión superficial, por kilo de pasta preparada; el etanol y el jabón iónico se puede remplazar por alcohol.

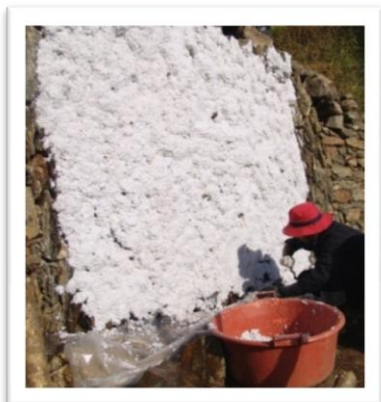
**En un primer proceso se coloca la pasta cubriendo solo las partes a intervenir para luego cubrir las estructuras completa del elemento lítico.**

Se coloca la pasta de pulpa de celulosa en papetas con la finalidad de liberar las sales superficiales, óxidos y realizar la extracción de sales solubles de la estructura cristalográfica de cada pieza lítica. En un primer proceso se coloca la pasta cubriendo la estructura de cada elemento lítico componente del canal y posteriormente se cubre el paramento y se protege con cubiertas de lona. Además para proteger la aplicación de la pasta en el paramento se puede cubrir con plástico el área trabajada para evitar que los vientos arrastren sales sobre las papetas, cuidando que exista la adecuada ventilación.

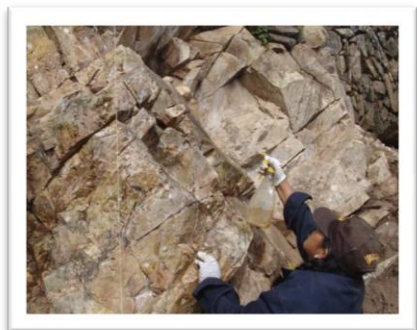
**Se realiza el lavado con agua destilada de la roca fracturada por la presencia de eflorescencia de sales y para la liberación de litoliquenes de la superficie, luego se efectuó la limpieza mecánica profunda de la roca y sus fisuras y poder consolidarla con pegamento de naturaleza epoxi.**

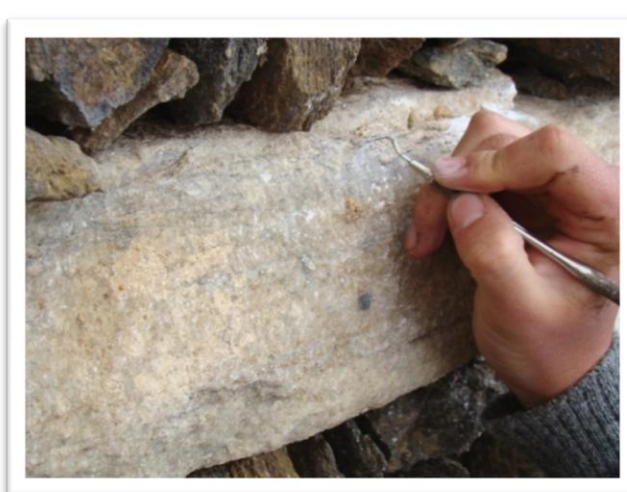
**Proceso y acabado final de la reintegración en sectores intemperizados**

La reintegración de sectores intemperizados se realizó con herramientas adecuadas, como espátulas de artista de material sintético, colocando el material en las áreas afectadas como fisuras por las cuales filtra el agua hacia el interior de la piedra deteriorándola. La reintegración será realizada de manera puntual y detallada buscando el mejor acabado estético, colocando la pasta de polvo de piedra como base. Para el acabado final se utiliza piedra granulada del mismo tipo que la formación rocosa de la zona en la superficie de la reintegración para darle mayor semejanza estética a la superficie de las piezas líticas del canal, concluyendo con el proceso de reintegración. Se propone que siempre se proteja con cubiertas de lona para evitar que la resina seque a la intemperie y absorba los rayos ultravioletas oxidándola. De este modo se concluye con los trabajos, efectuando la limpieza del área de trabajo y guardando los materiales y herramientas que fueron utilizados en los diferentes tratamientos y procesos de conservación lítica.

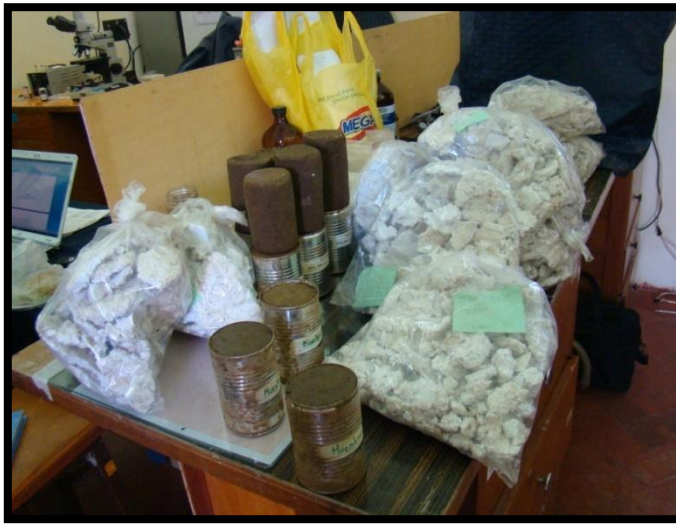
## **RESULTADOS DEL PROCESO DE INTERVENCIÓN**

Las muestras de mortero, papetas de celulosa luego del proceso de desalinización, fragmentos líticos, mortero original fatigado, etc; que serán tomadas en campo, se dejarán en un laboratorio químico para su análisis, con el objetivo de obtener datos para determinar con mayor exactitud el estado de conservación de los materiales que conforman la estructura del canal, los paramentos, lados laterales, muros donde se hallan los petroglifos, etc., de acuerdo a su nivel de deterioro, estructura de cristales de fragmentos líticos, composición, nivel de sales solubles extraídas por las papetas de celulosa. Muestras biológicas, las cuales serán analizadas para saber su grado de pH y composición química. De este modo se determinara el estado de conservación y el grado de los resultados que se obtengan después de la intervención.

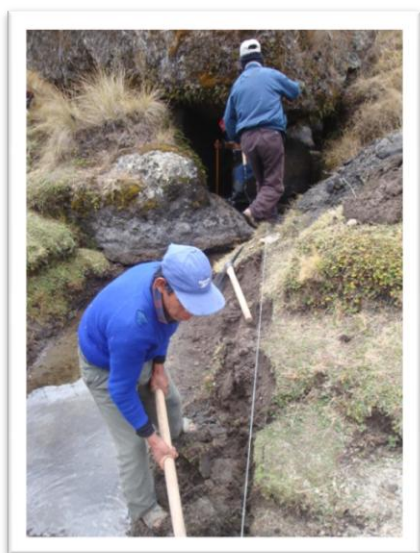
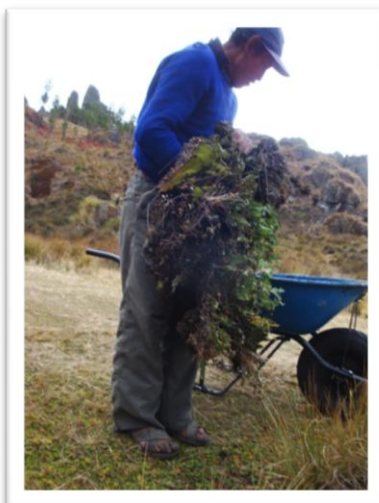
Limpeza y eliminación de vegetación en el canal

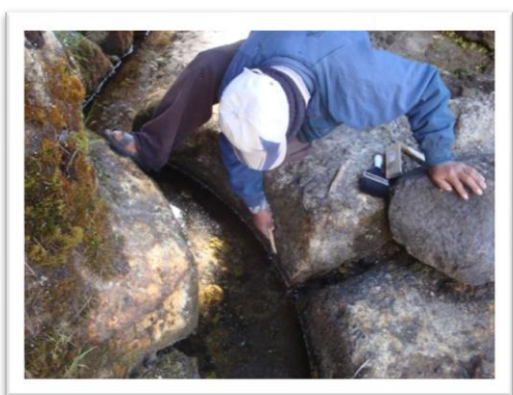
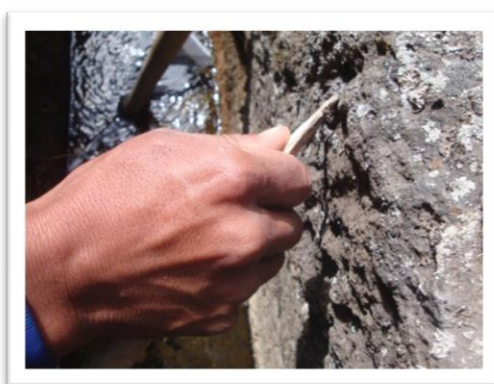
Limpeza y eliminación de musgos y hongos en tramos del canal

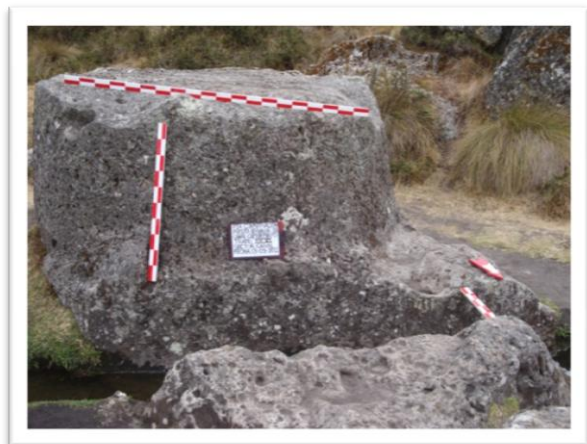
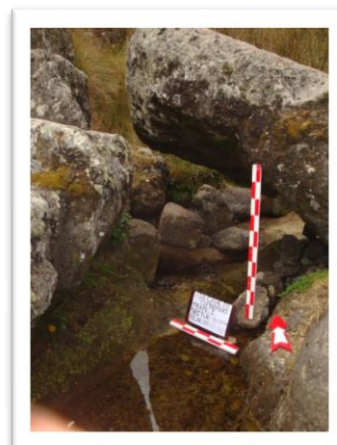
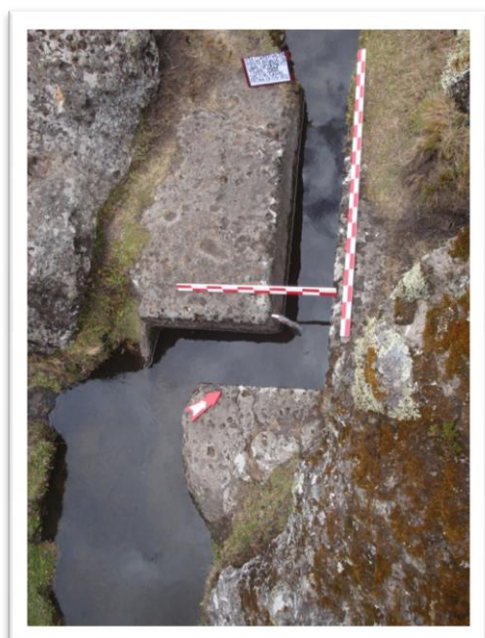
Fotos del Sector Bocatoma, antes de iniciar con los trabajos de Limpieza

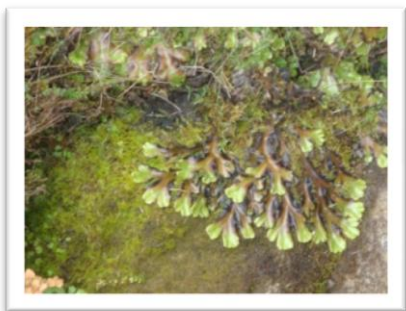
**Musgos y algas**

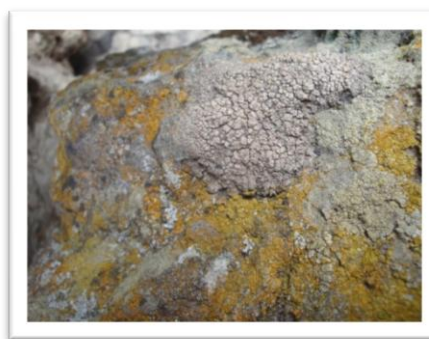
**Biocostras y litolíquenes**

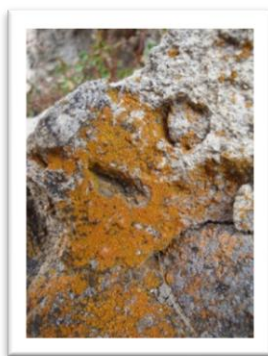
**Litolíquenes**

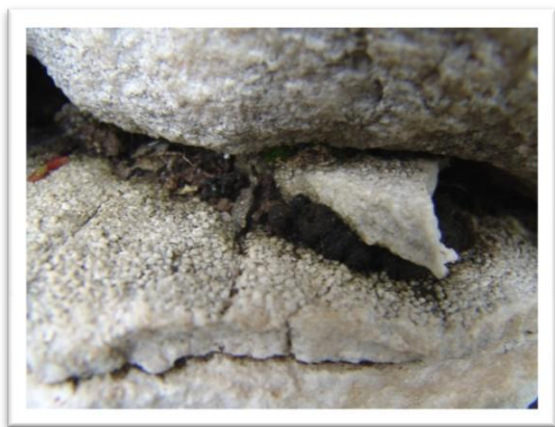
Los líticos conformantes del canal programados para su conservación presentan indicios de deterioro causado por agentes biológicos. Los lito- líquenes, presentes en la superficie de las piedras que se ven afectadas por los líquenes y biocostras los cuales alteran la lectura original del paramento y su superficie así como la estructura cristalográfica de las piedras por la presencia de hifas, parte de la estructura de los lito líquenes, que se incrustan dentro de los elementos líticos rompiendo su estructura causando la pérdida de material por clastos y la presencia de micro-fisuras, fisuras, en las cuales se desarrollan algas y moho por la humedad presente en el sector.

La presencia de humedad actúa con la mica presente en la piedra traquítica y otros minerales perdiendo cohesión en su estructura y se va meteorizando en partículas de materia lítica debilitando la piedra.

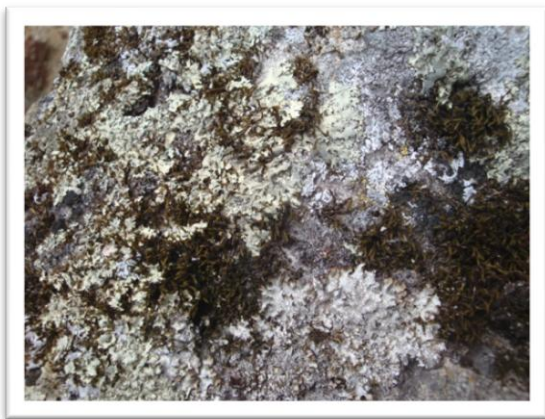
Se observa la presencia de hongos en la superficie de la piedras

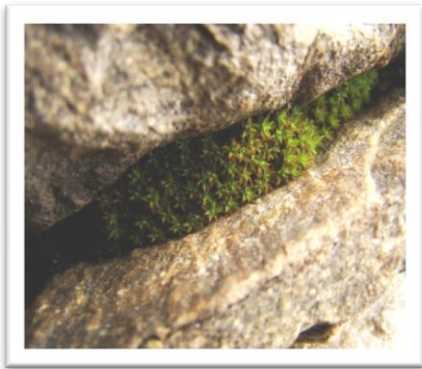
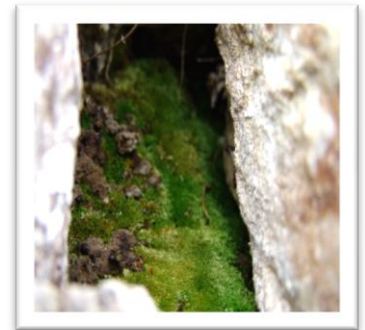
La presencia de algas y helechos pequeños se encuentra en los intersticios de los elementos líticos, así como el crecimiento de algas debajo de los clastos desprendidos de la estructura de las piedras.

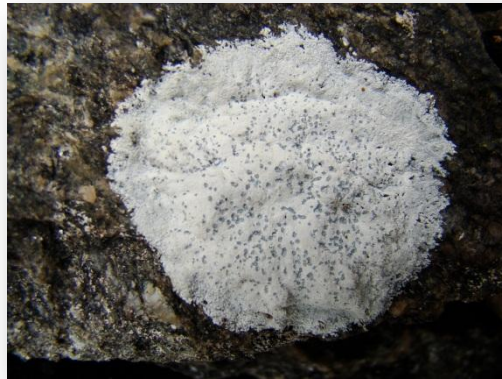
Los litolíquenes, uno de los agentes de deterioro de los elementos líticos, por romper la estructura cristalográfica de las piedras.

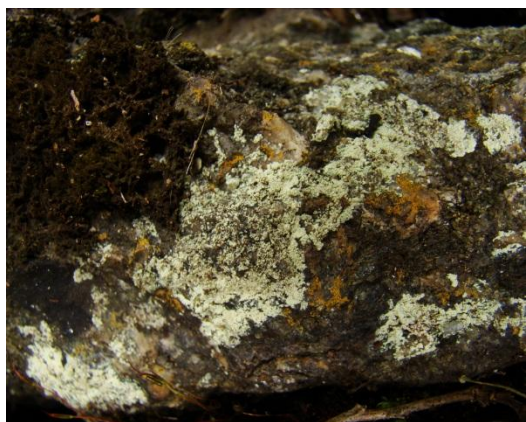
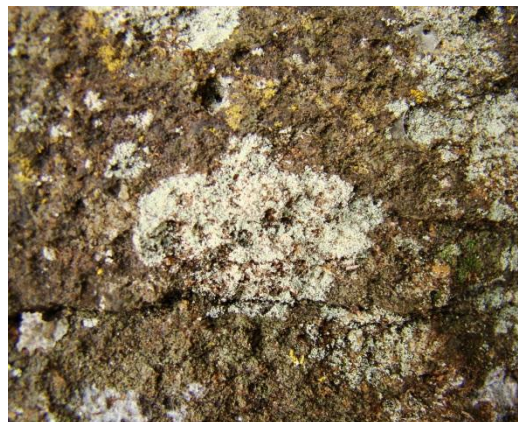
Los litolíquenes se encuentran en porcentaje considerable en los paramentos del canal o lados laterales, y en menor porcentaje en los demás proyectados a conservar dentro del período de ejecución del proyecto.
