## RESOLUCION DIRECTORAL N° 000151-2021-DGPA/MC

**ARTÍCULO PRIMERO.-** DETERMINAR la Protección Provisional del Sitio Arqueológico "Toma Luz", ubicado entre los distritos de Ocucaje y Callango, provincia y departamento de Ica, por el plazo de dos años, prorrogable por el mismo plazo; de acuerdo con el Plano Perimétrico con código PPROV-061-MC\_DGPA-DSFL-2021 WGS84, presenta las siguientes coordenadas:

## INFORME N° 000159-2021-DGPA-ARD/MC

**INFORME N° 000753-2021-DSFL/MC**

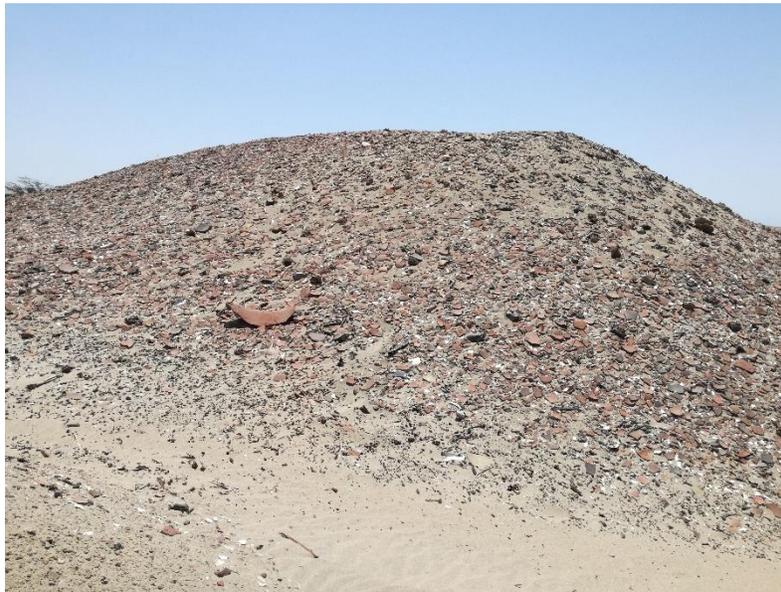
**Foto 01:** Vista Panorámica del Sitio arqueológico Toma Luz, montículo lleno de material cultural como fragmentos de cerámica, malacológico, orgánico.

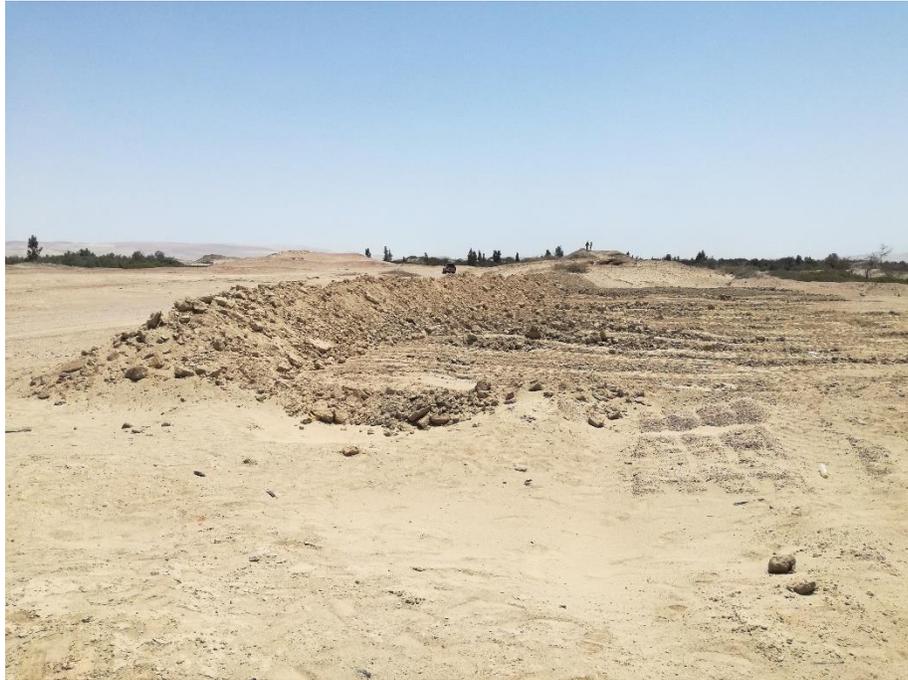
**Foto 02:** Vista Panorámica del Sitio arqueológico Toma Luz., en orientación Este-Oeste, se observa trabajos de maquinaria pesada, los cuales removieron el terreno disturbando material Arqueológico, in situ.

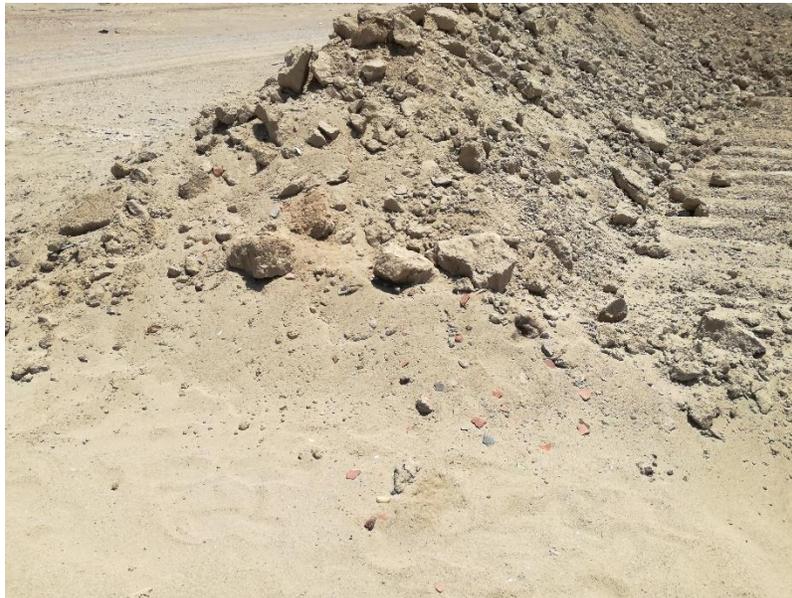
**Foto 03:** Vista detalle del Sitio arqueológico Toma Luz, material arqueológico disturbado por los trabajos realizados por la maquinaria pesada.

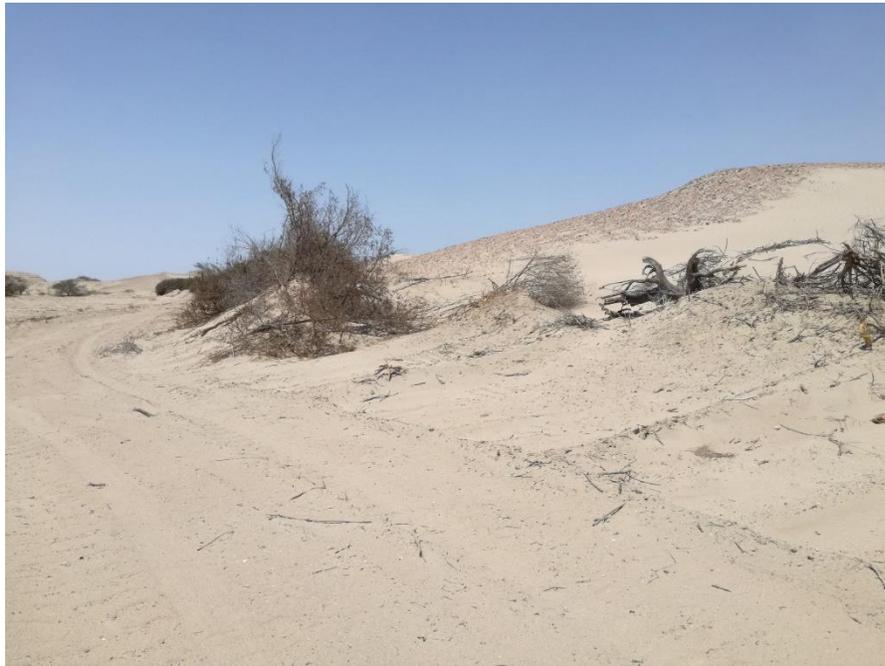
**Foto 04:** Vista Panorámica del Sitio arqueológico Toma Luz, huellas de trabajos de maquinaria pesada, dentro del sitio arqueológico, con la intención de ganar más terreno para cultivo.

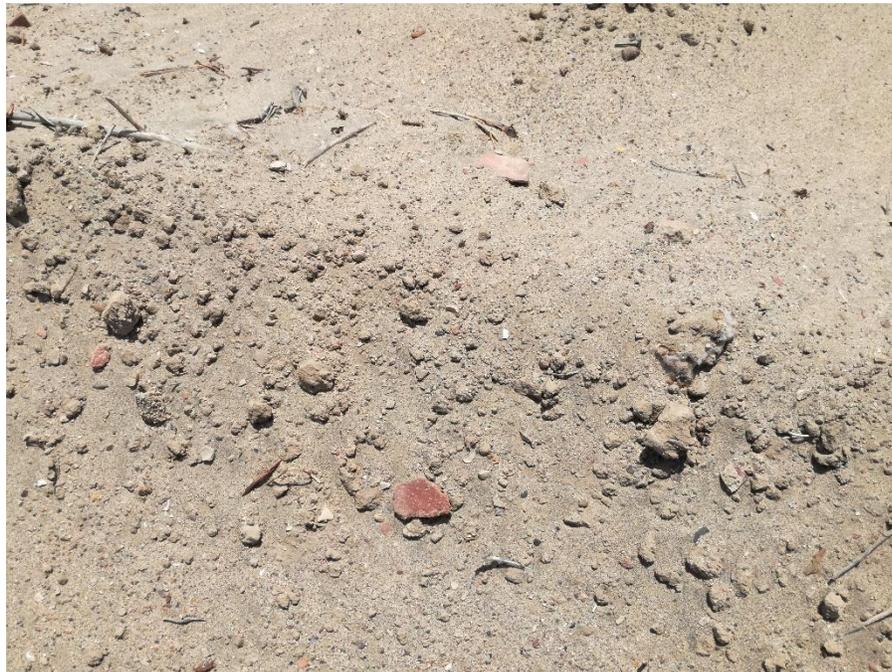
**Foto 05:** Vista detalle Sitio arqueológico Toma Luz, fragmentos de cerámica dispersos en remoción del terreno, hechos por maquinaria pesada.

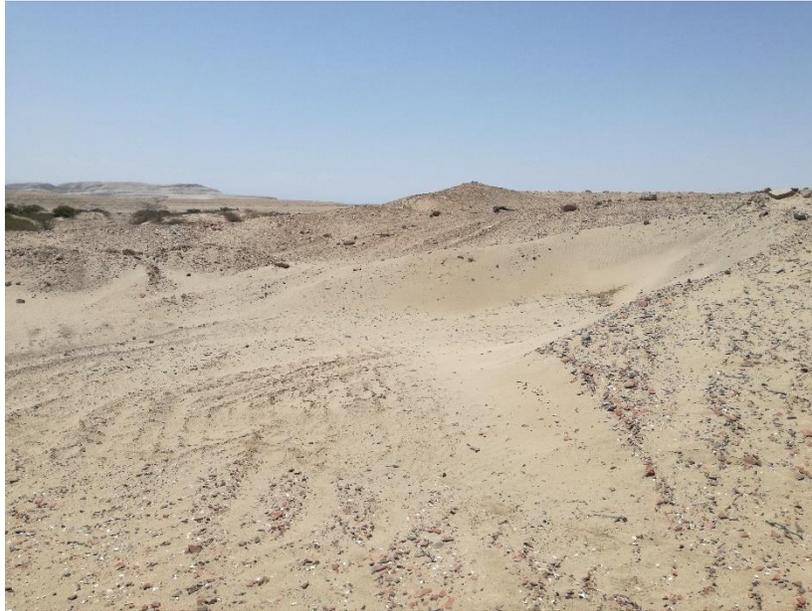
**Foto 06:** Vista Panorámica del Sitio arqueológico Toma Luz, huellas antiguas de maquinaria pesada barriendo el sitio arqueológico.

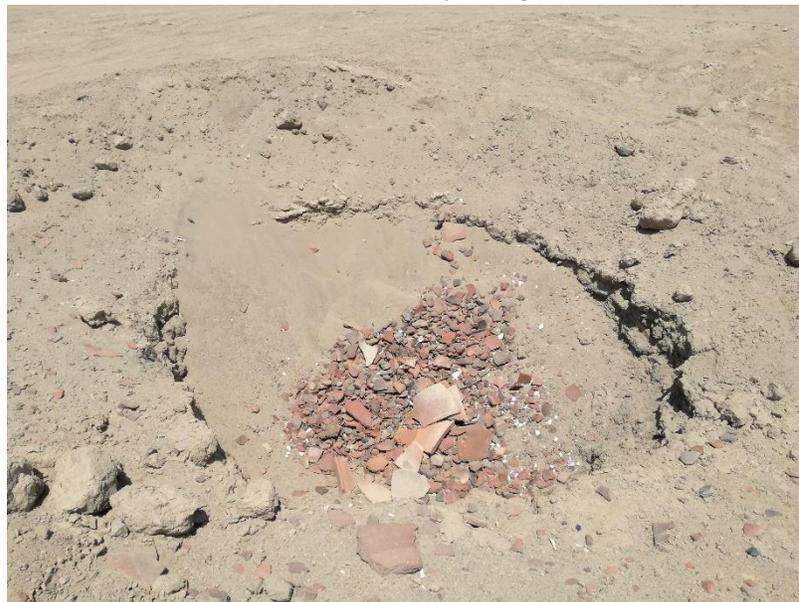
**Foto 07:** Vista Panorámica del Sitio arqueológico Toma Luz, huaqueo antiguo lleno de fragmentos de cerámica prehispánica.

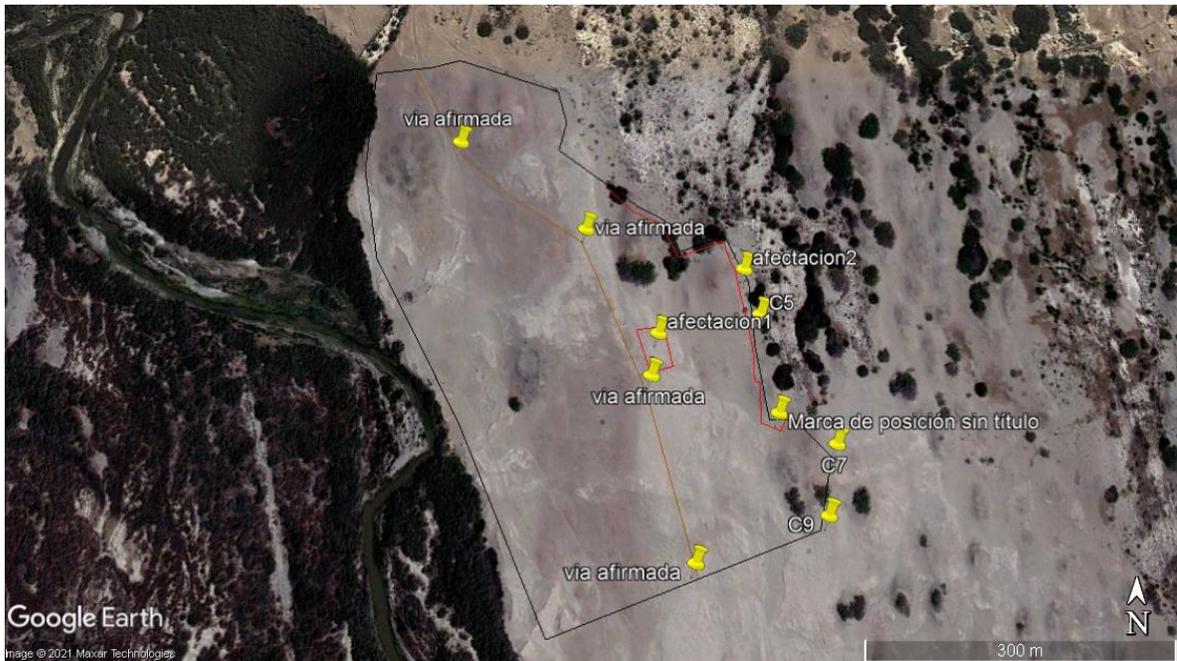
**Imagen satelital 01:** Vista satelital del área de afectación Sitio arqueológico Toma Luz. (Fuente Google Earth).
