## RESOLUCION DIRECTORAL N° 000155-2021-DGPA/MC

**Asunto :** PRESENTACIÓN DEL INFORME TÉCNICO DE  
INSPECCIÓN PARA LA PROPUESTA DE  
PROTECCIÓN PROVISIONAL DEL SITIO  
ARQUEOLÓGICO DE CURIPUNTA, UBICADO  
EN EL CENTRO POBLADO DE SAN JUAN DE  
COCHAPAMPA, DISTRITO DE APARICIO  
POMARES, PROVINCIA DE YAROWILCA DE LA REGIÓN  
HUÁNUCO.

**V. Registro fotográfico**

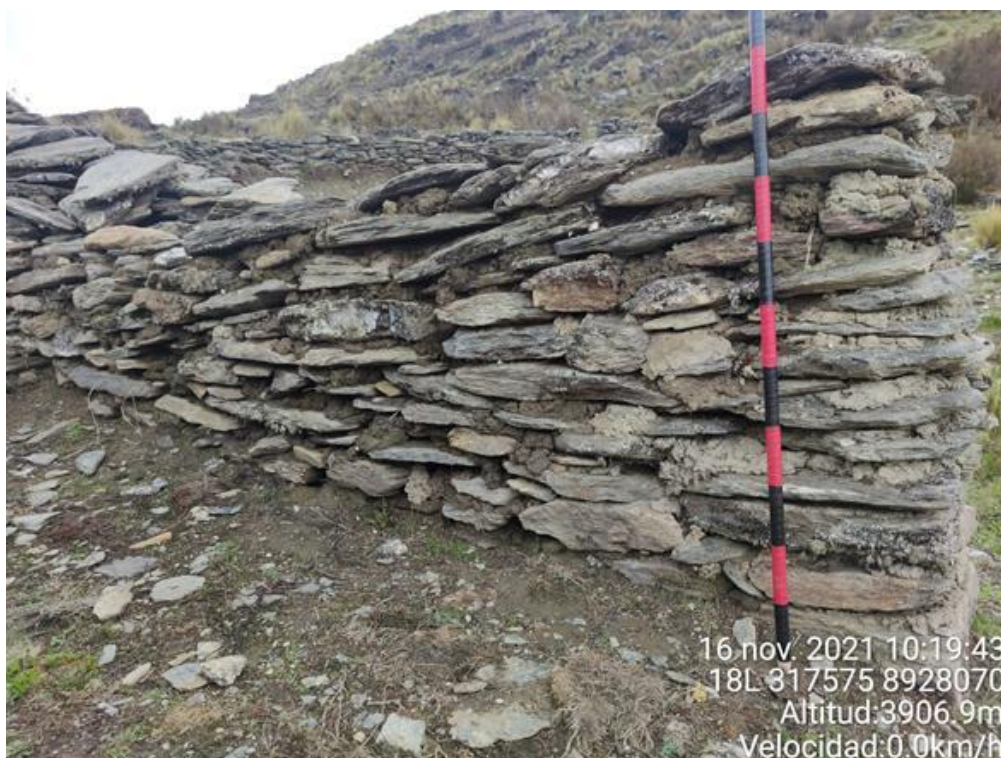
**Foto N° 02.-** Fotografía a detalle de la estructura arquitectónica del sitio arqueológico de Curipunta, donde se observa la intervención realizada, mortero de barro fresco.

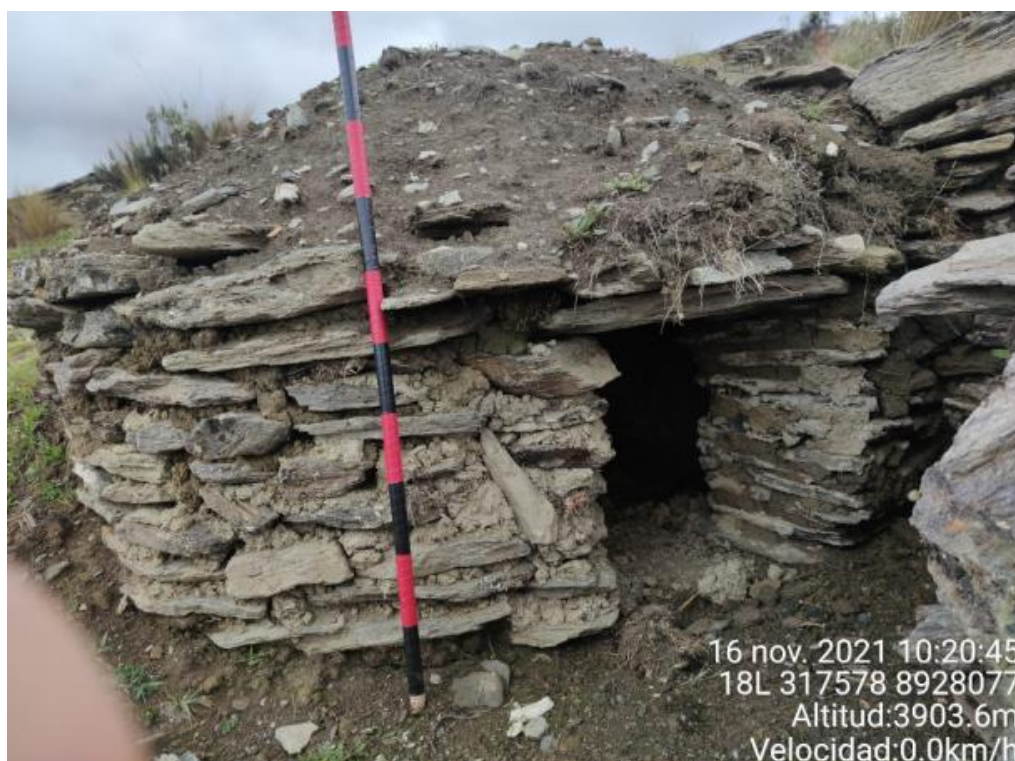
**Foto N° 03.-** Fotografía de una de las estructuras arquitectónicas del sitio arqueológico de Curipunta, donde se observa la intervención, evidenciada por el mortero de barro fresco, el cual se diferencia de lo prehispánico.

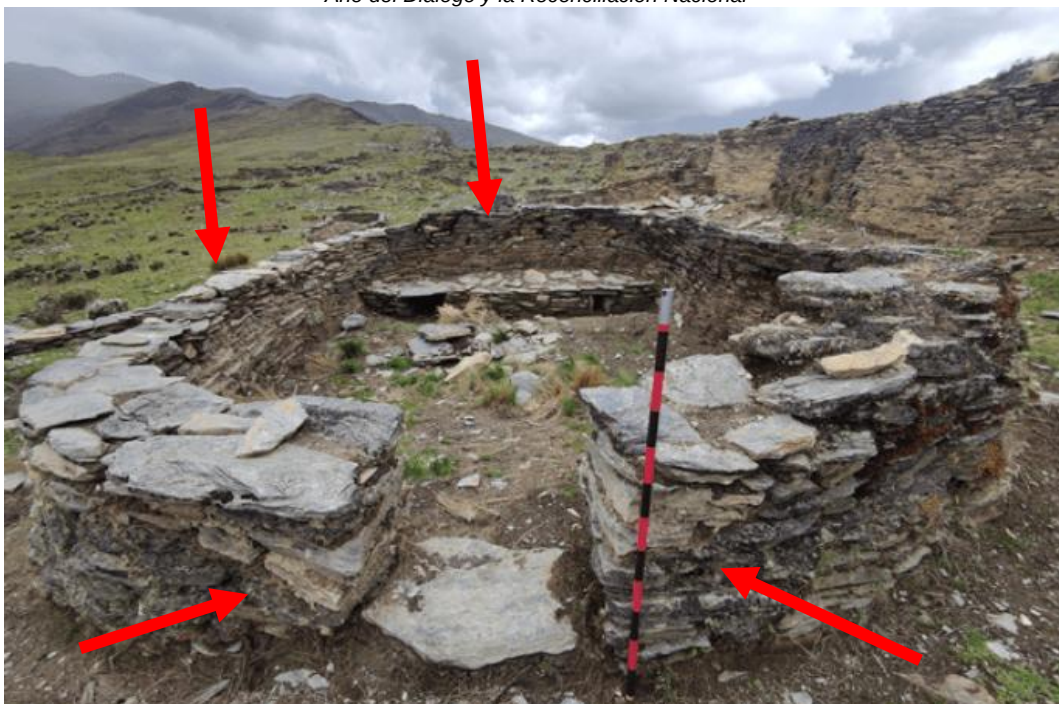
**Foto N° 04.-** Fotografía panorámica de uno de los espacios arquitectónicos del sitio arqueológico de Curipunta, donde se observa la intervención, evidenciada por el mortero de barro fresco, el cual se diferencia de lo prehispánico.

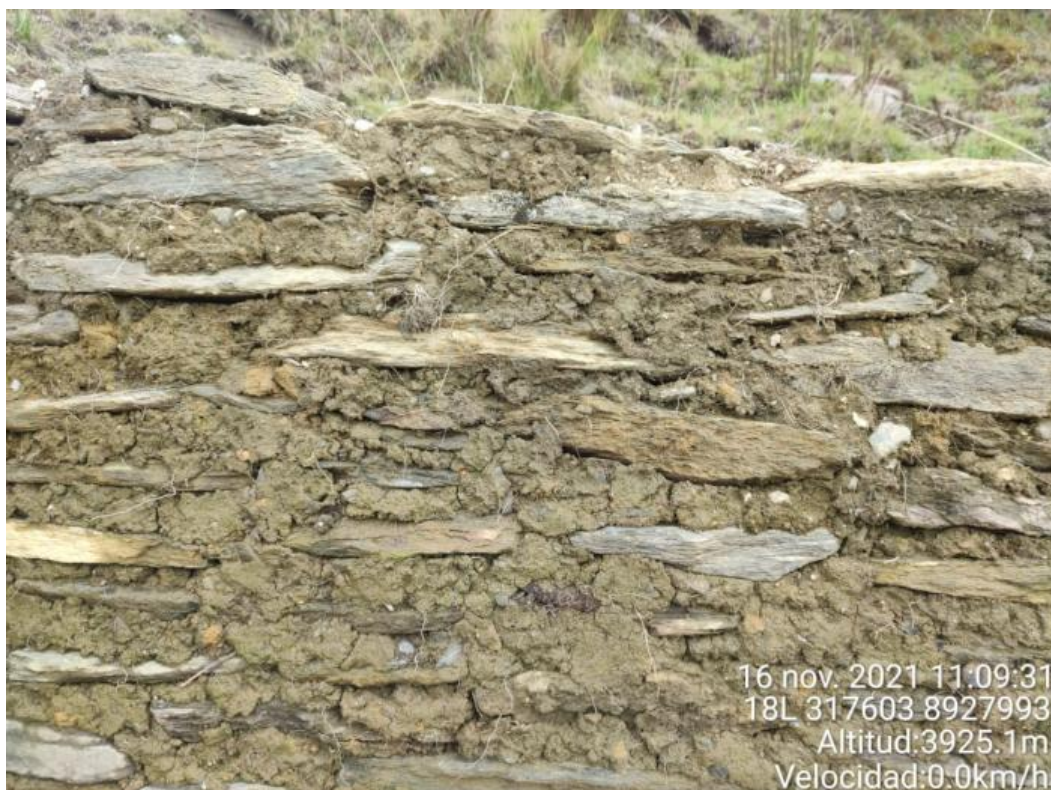
**Foto N° 05.-** Fotografía a detalle del muro de uno de los espacios arquitectónicos del sitio arqueológico de Curipunta, donde se observa la intervención, evidenciada por el mortero de barro fresco, el cual se diferencia de lo prehispánico.

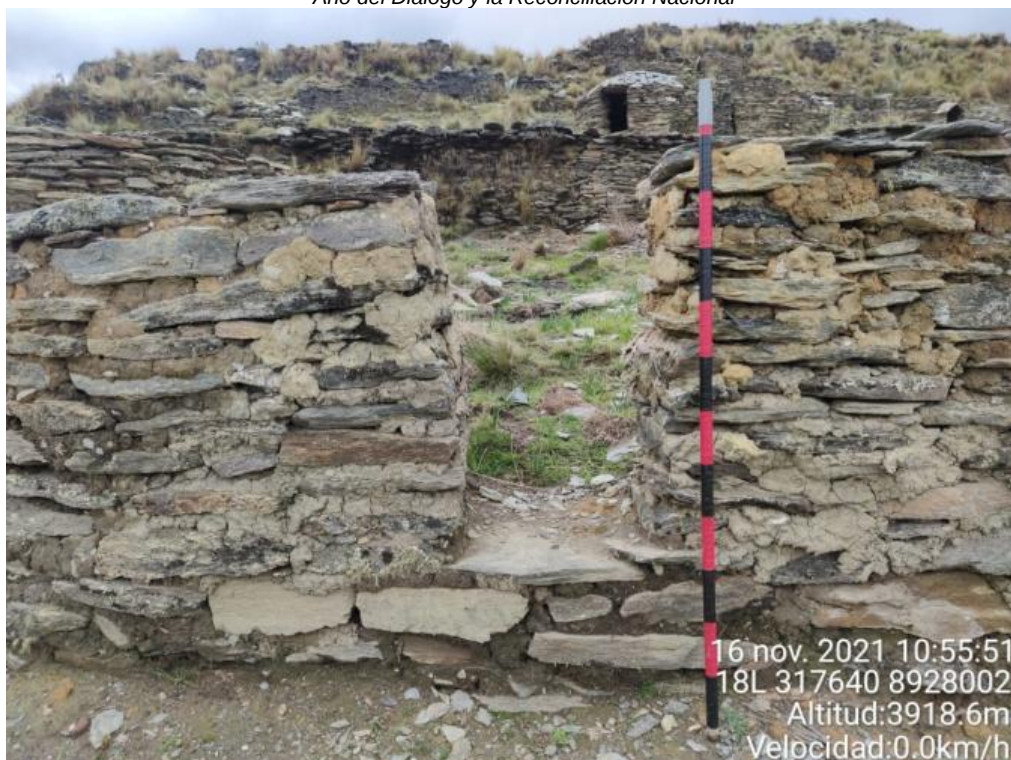
**Foto N° 06.-** Fotografía a detalle de la estructura arquitectónica del sitio arqueológico de Curipunta, donde se observa la intervención, evidenciada por el mortero de barro fresco, el cual se diferencia de lo prehispánico.

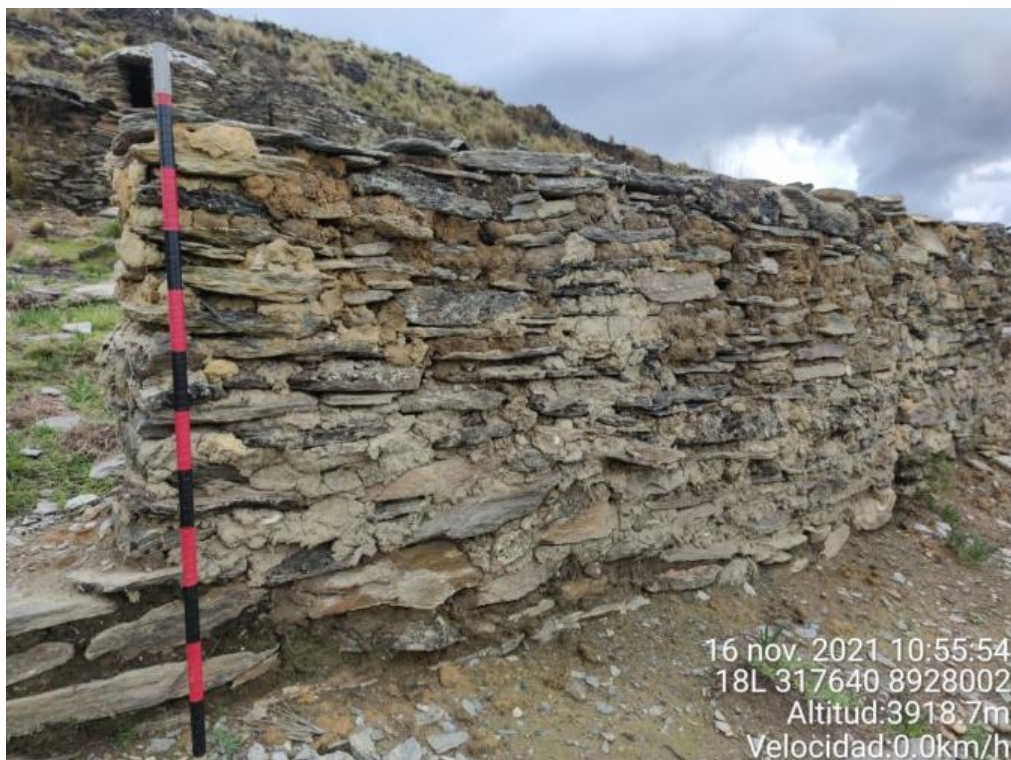
**Foto N° 07.-** Fotografía a detalle de la estructura arquitectónica del sitio arqueológico de Curipunta, donde se observa la intervención, evidenciada por el mortero de barro fresco, el cual se diferencia de lo prehispánico.

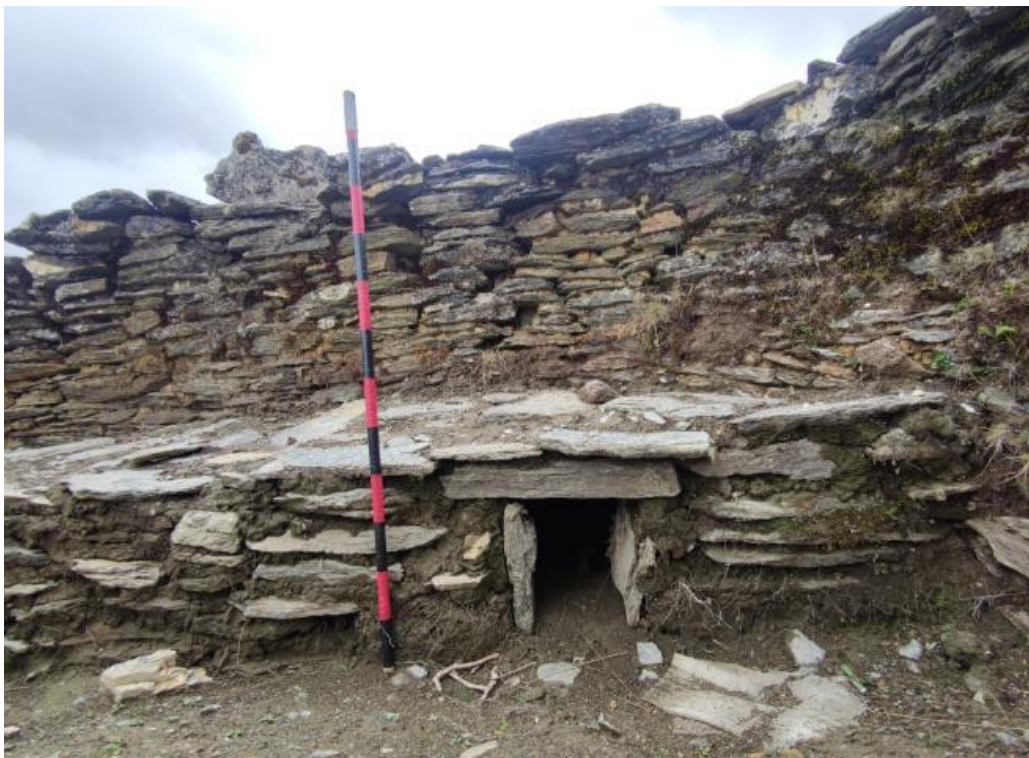
**Foto N° 08.-** Fotografía a detalle de la estructura arquitectónica del sitio arqueológico de Curipunta, donde se observa la intervención, evidenciada por el mortero de barro fresco, el cual se diferencia de lo prehispánico.

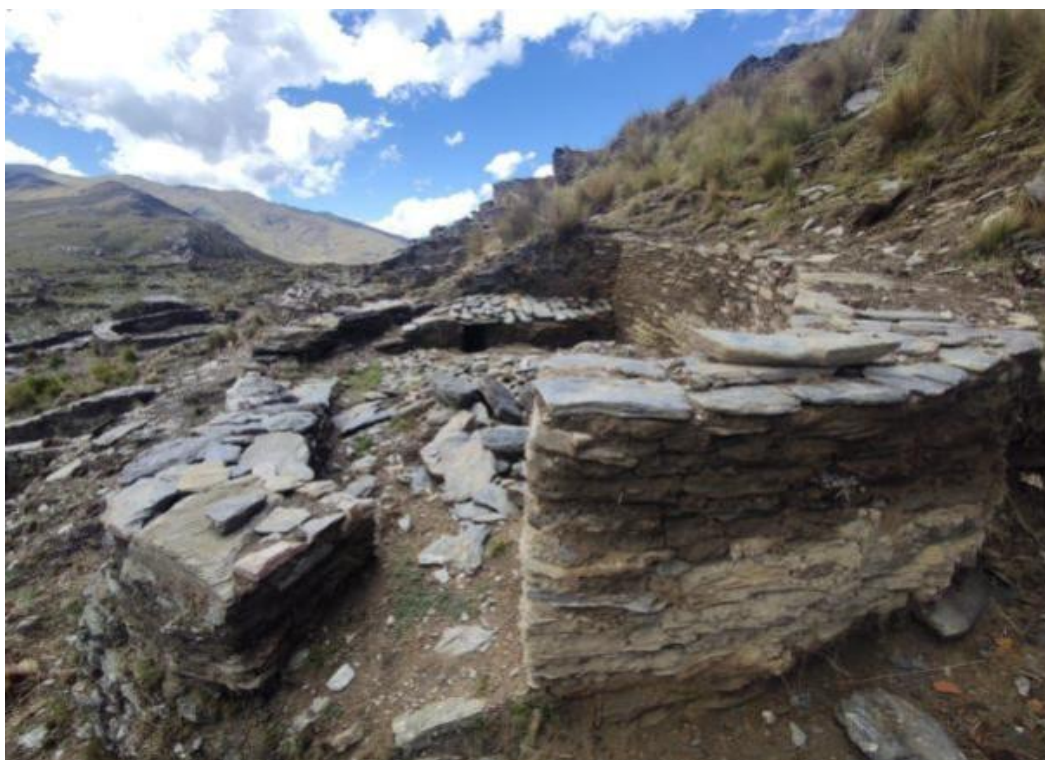
**Foto N° 09.-** Fotografía a detalle de la estructura arquitectónica del sitio arqueológico de Curipunta, donde se observa la intervención, evidenciada por el mortero de barro fresco, el cual se diferencia de lo prehispánico.

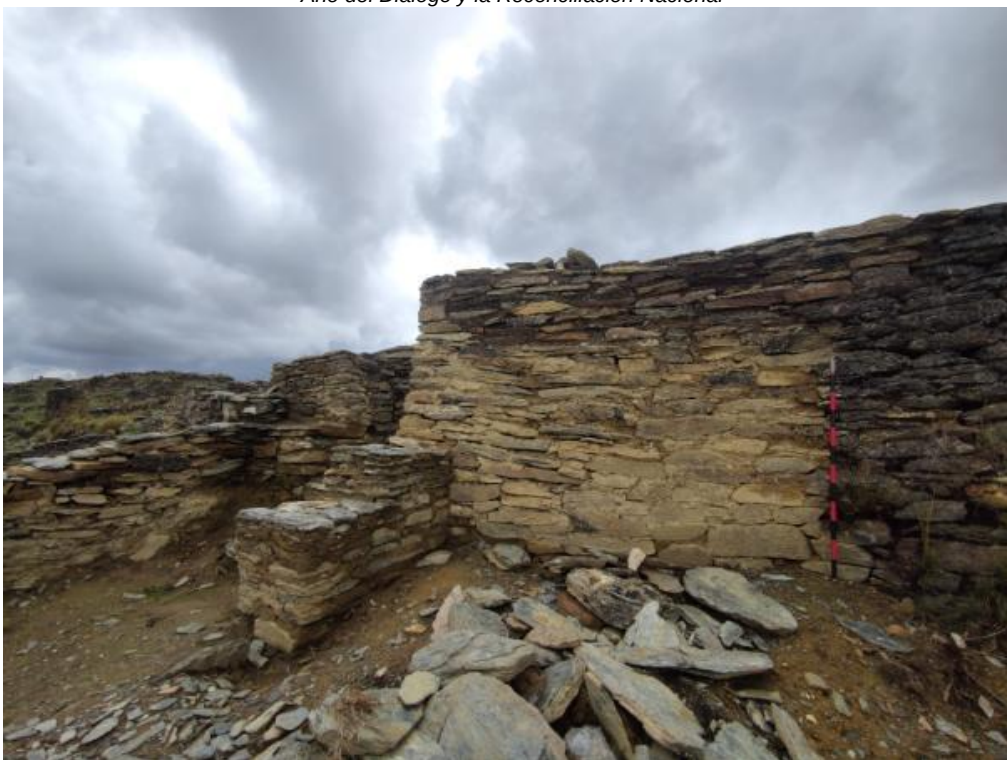
**Foto N° 10.-** Fotografía a detalle de la estructura arquitectónica del sitio arqueológico de Curipunta, donde se observa la intervención, evidenciada por el mortero de barro fresco, el cual se diferencia de lo prehispánico.

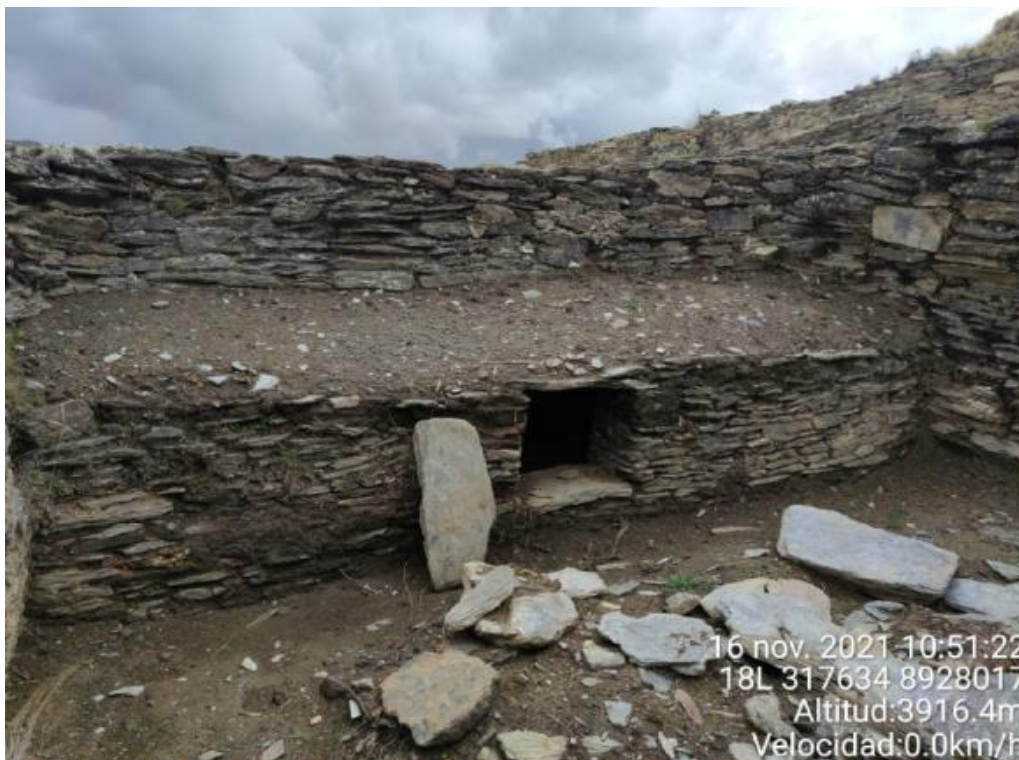
**Foto N° 12.-** Fotografía a detalle de la estructura arquitectónica del sitio arqueológico de Curipunta, donde se observa la intervención, evidenciada por el mortero de barro fresco, el cual se diferencia de lo prehispánico.

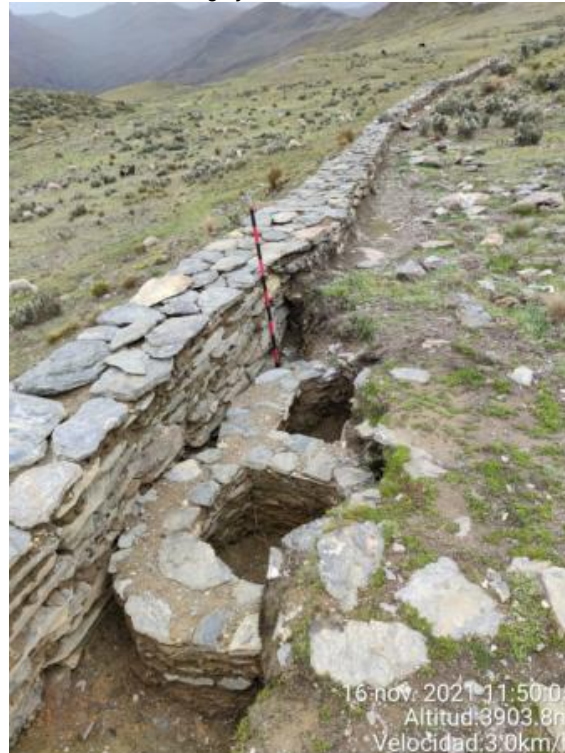
**Foto N° 13.-** Fotografía a detalle de la estructura arquitectónica del sitio arqueológico de Curipunta, donde se observa la intervención, evidenciada por el mortero de barro fresco, el cual se diferencia de lo prehispánico. Asimismo, se observa la exposición de estructuras que se encontraban subyacentes al suelo.

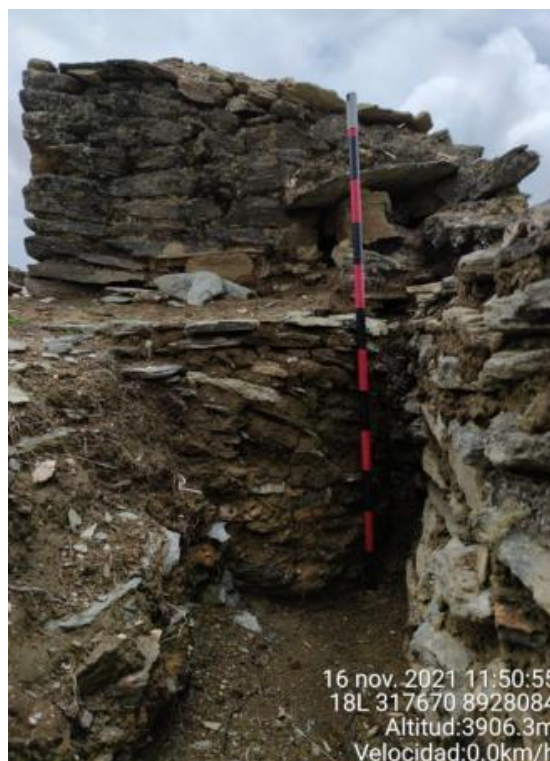
**Foto N° 14.-** Fotografía a detalle de la estructura arquitectónica del sitio arqueológico de Curipunta, donde se observa la intervención, evidenciada por el mortero de barro fresco, el cual se diferencia de lo prehispánico. Asimismo, se observa la exposición de estructura que se encontraba subyacente al suelo.

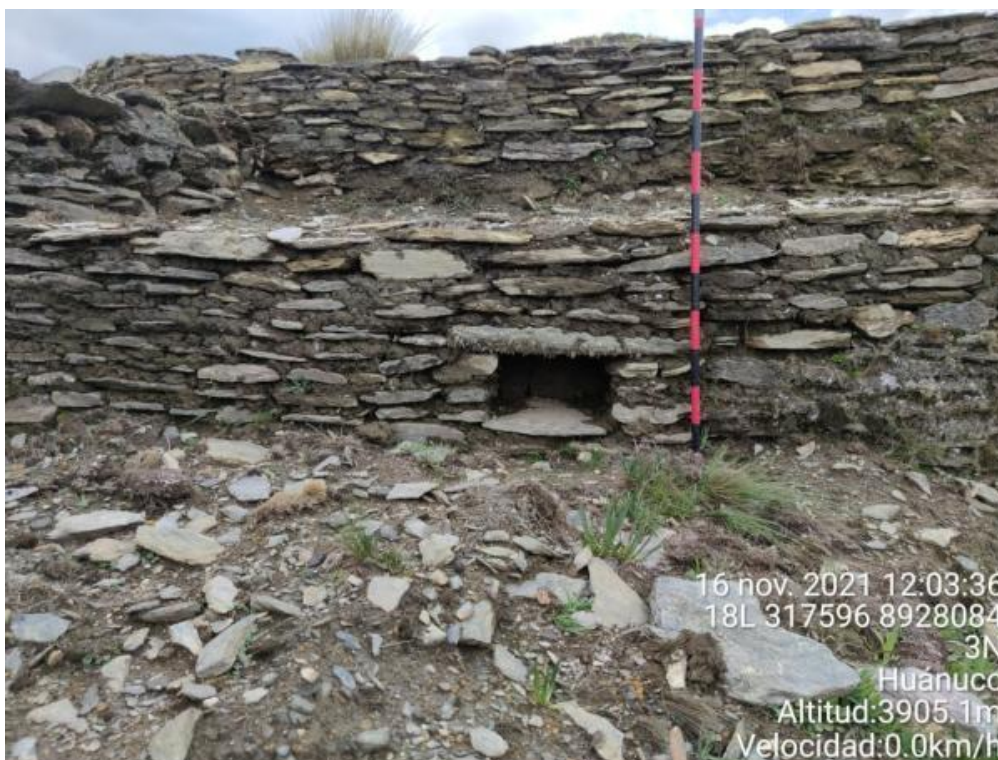
**Foto N° 15.-** Fotografía a detalle de la estructura arquitectónica del sitio arqueológico de Curipunta, donde se observa la intervención, evidenciada por el mortero de barro fresco, el cual se diferencia de lo prehispánico.

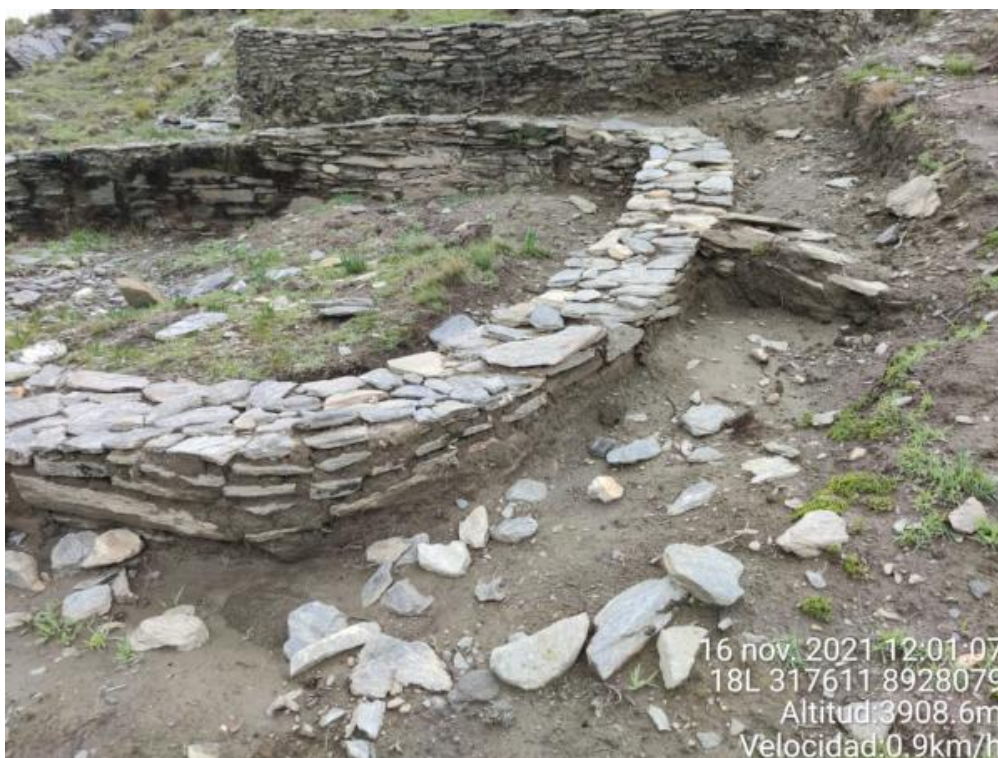
**Foto N° 16.-** Fotografía a detalle de la estructura arquitectónica del sitio arqueológico de Curipunta, donde se observa la intervención, evidenciada por el mortero de barro fresco, el cual se diferencia de lo prehispánico.

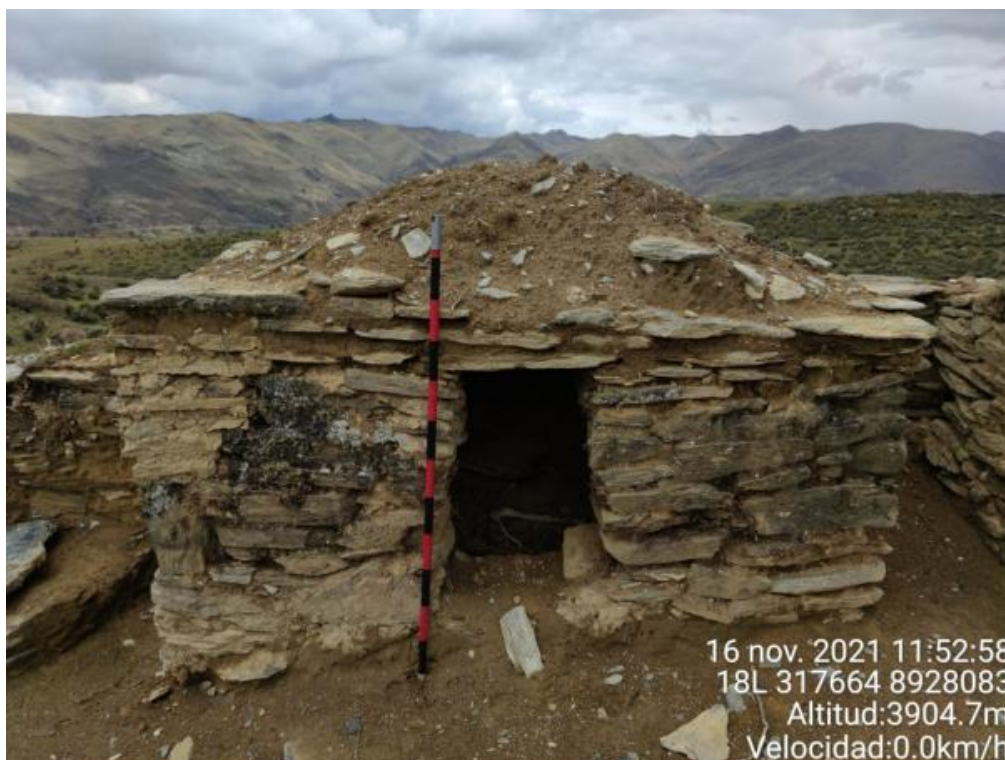
**Foto N° 17.-** Fotografía a detalle de la estructura arquitectónica del sitio arqueológico de Curipunta, donde se observa la intervención, evidenciada por el mortero de barro fresco, el cual se diferencia de lo prehispánico.

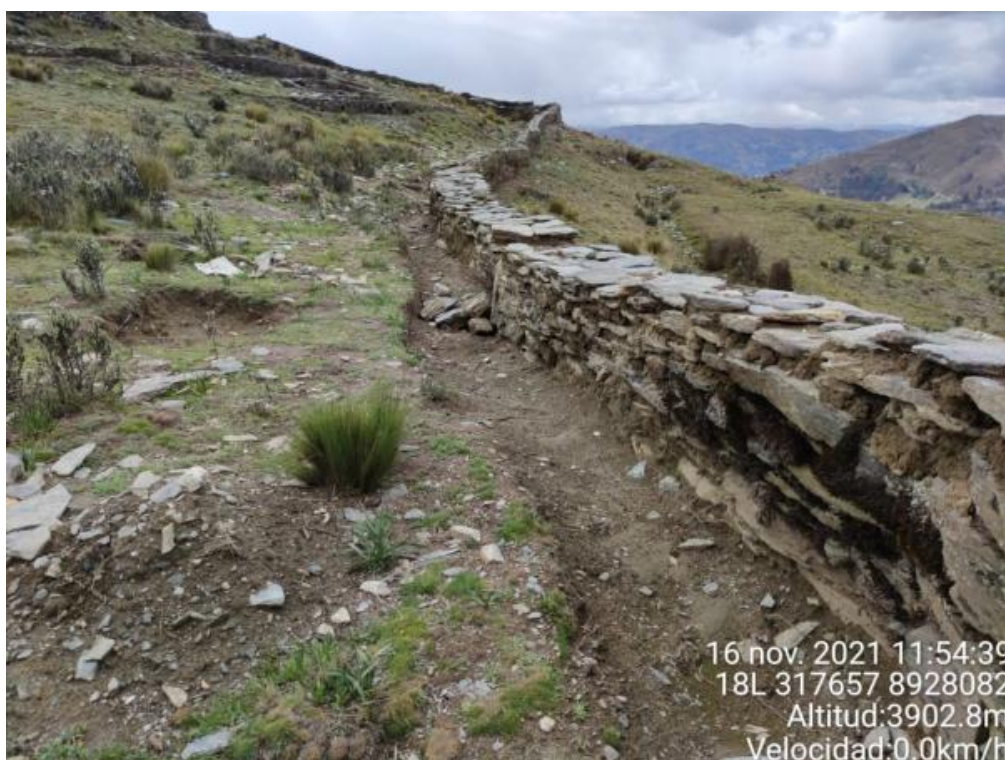
**Foto N° 18.-** Fotografía a detalle de la estructura arquitectónica del sitio arqueológico de Curipunta, donde se observa la intervención, evidenciada por el mortero de barro fresco, el cual se diferencia de lo prehispánico. Asimismo, se observa la remoción del suelo colindante al muro.

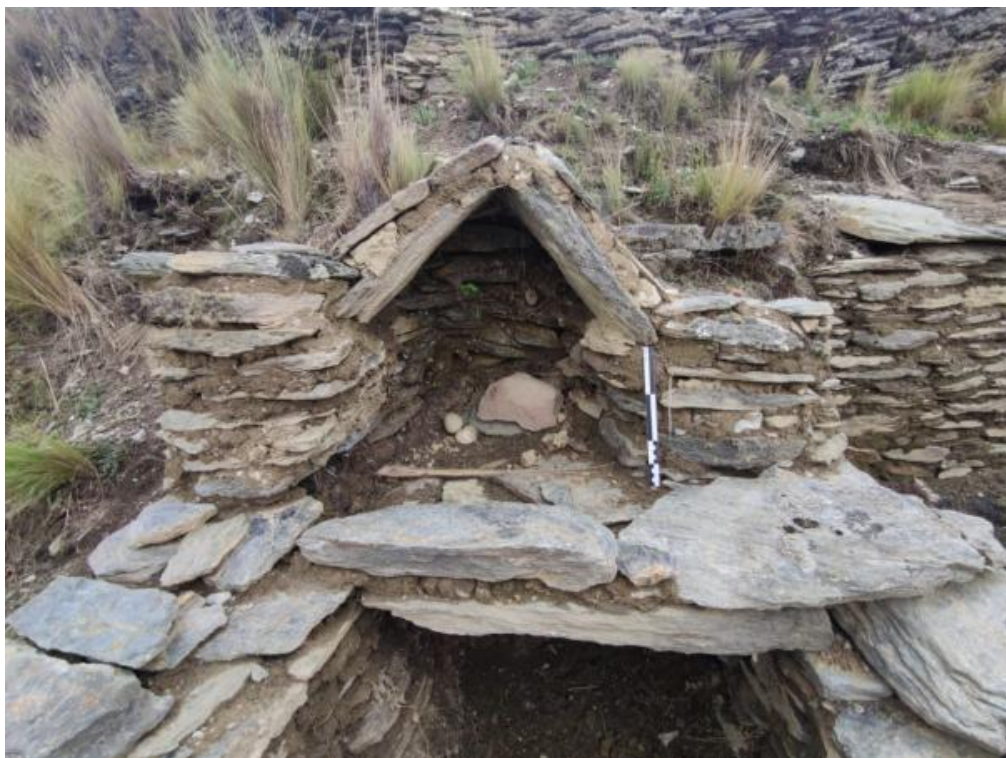
**Foto N° 19.-** Fotografía a detalle de la estructura arquitectónica del sitio arqueológico de Curipunta, donde se observa la intervención, evidenciada por el mortero de barro fresco, el cual se diferencia de lo prehispánico.

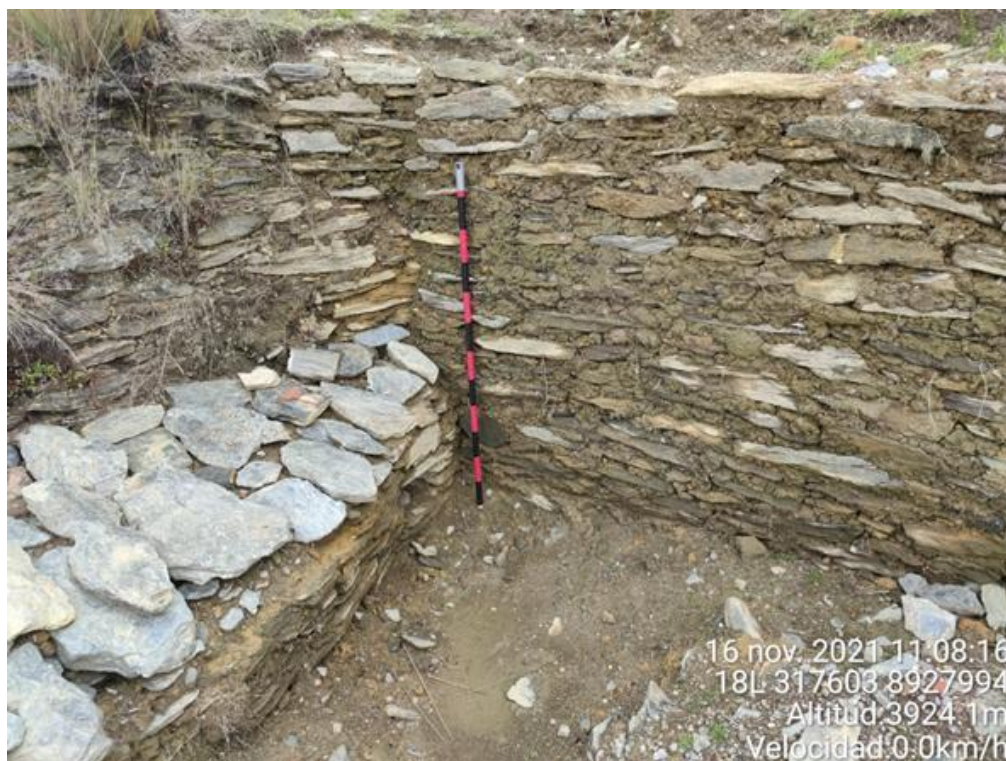
**Foto N° 20.-** Fotografía a detalle de la estructura arquitectónica del sitio arqueológico de Curipunta, donde se observa la intervención, evidenciada por el mortero de barro fresco, el cual se diferencia de lo prehispánico.

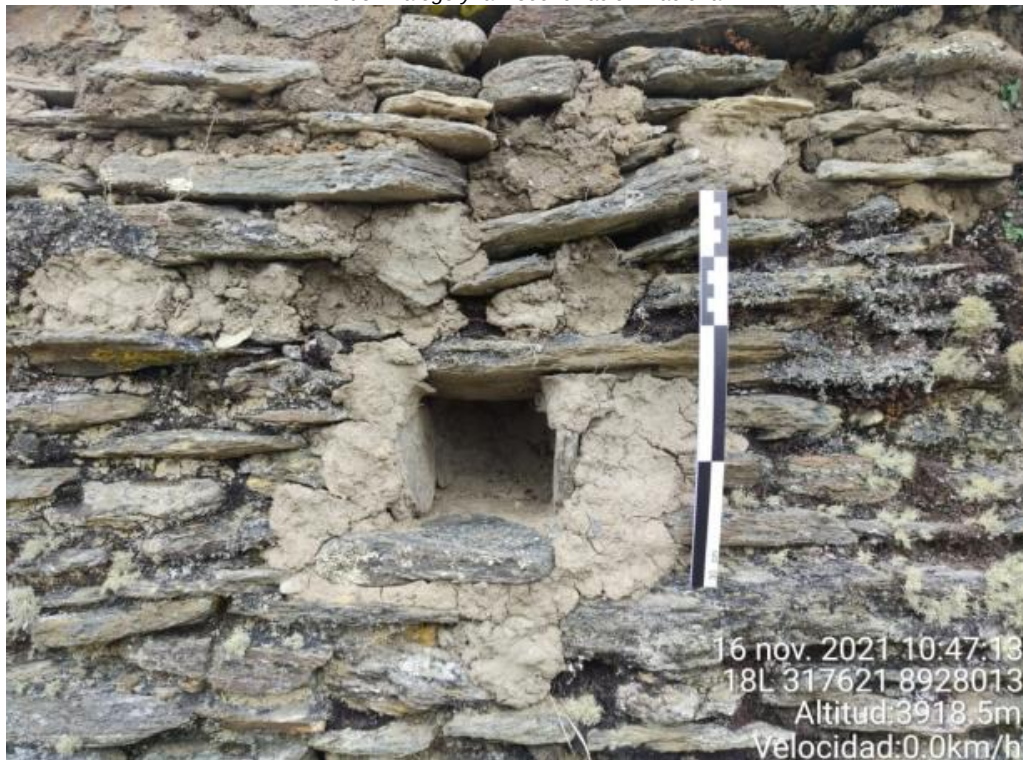
**Foto N° 21.-** Fotografía a detalle de la estructura arquitectónica del sitio arqueológico de Curipunta, donde se observa la intervención, evidenciada por el mortero de barro fresco, el cual se diferencia de lo prehispánico.

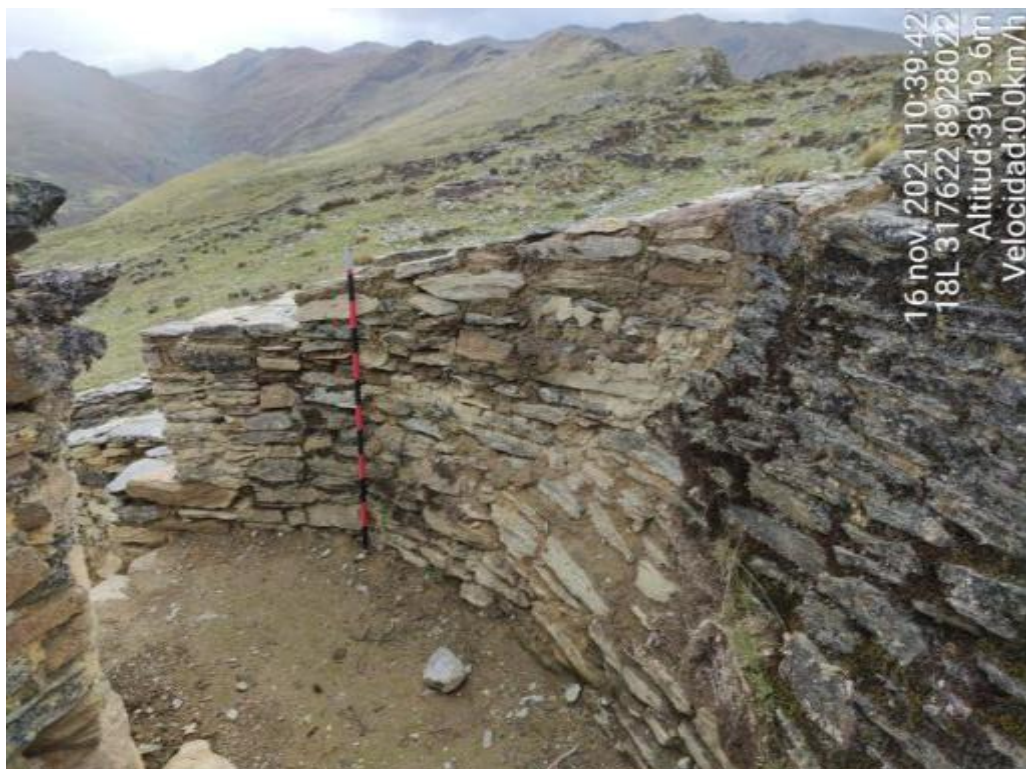
**Foto N° 22.-** Fotografía a detalle de la estructura arquitectónica del sitio arqueológico de Curipunta, donde se observa la intervención, evidenciada por el mortero de barro fresco, el cual se diferencia de lo prehispánico.

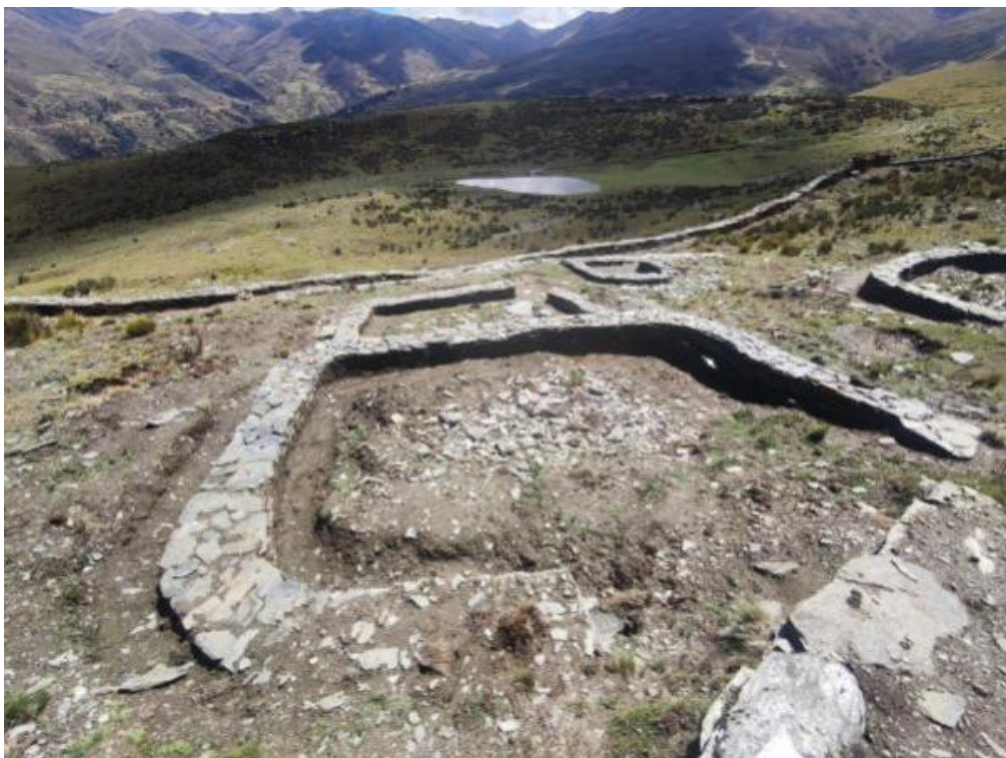
**Foto N° 23.-** Fotografía panorámica de las estructuras arquitectónicas del sitio arqueológico de Curipunta, donde se observa la intervención, evidenciada por la remoción de suelo colindante a la estructura.

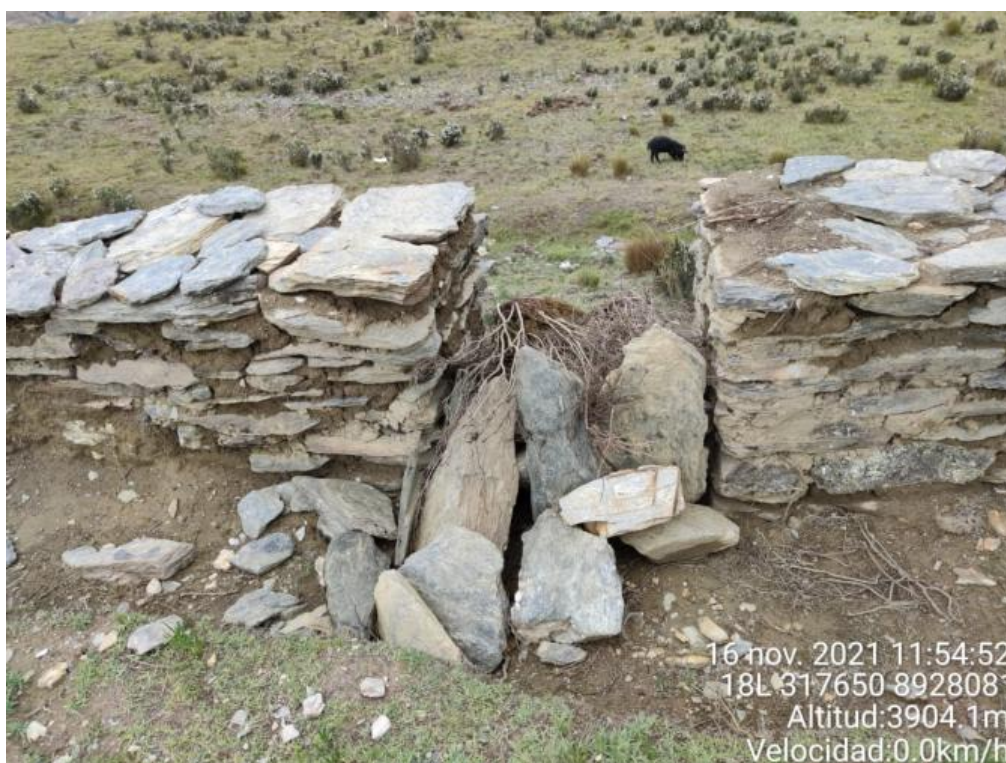
**Foto N° 24.-** Fotografía panorámica de las estructuras arquitectónicas del sitio arqueológico de Curipunta, donde se observa la intervención, evidenciada por la remoción de suelo colindante a la estructura.

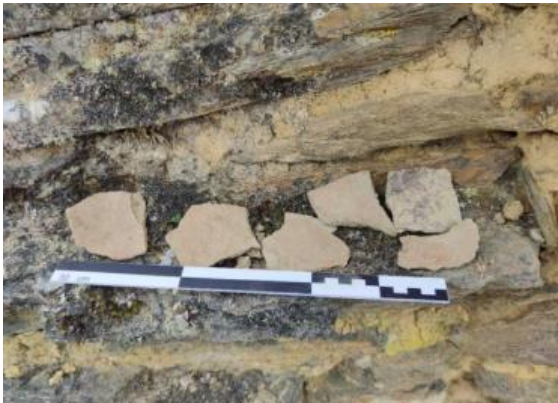
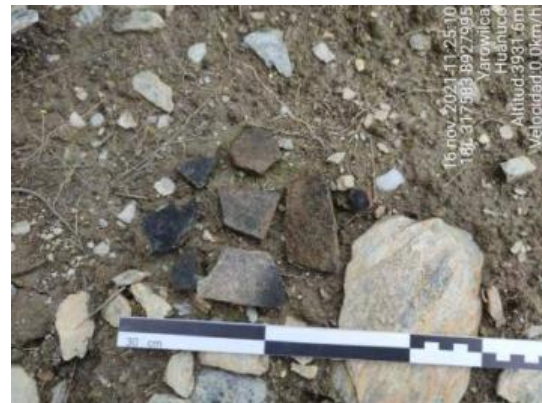
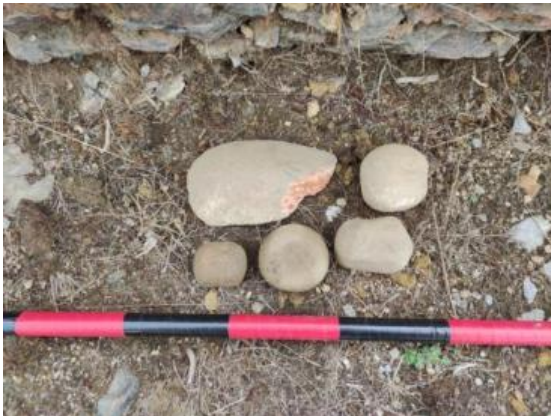
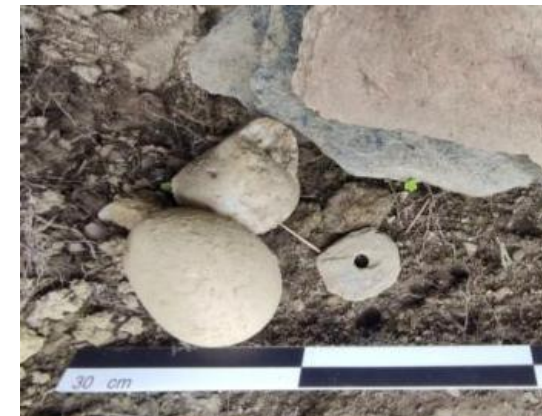
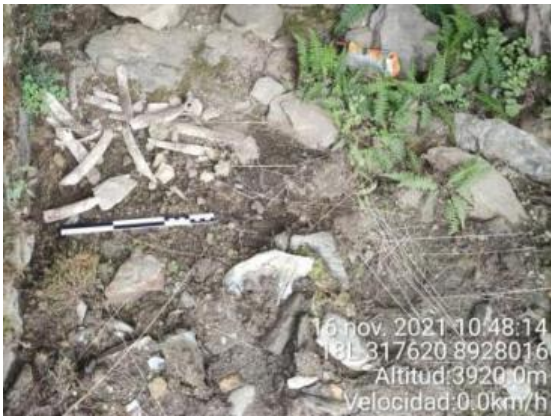
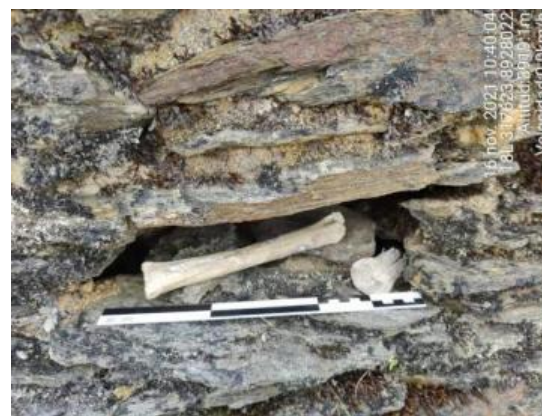
**Foto N° 25.-** Fotografías a detalle del material mueble (cerámica, lítico y óseo) del sitio arqueológico de Curipunta, registrándose como se encontró, algunos agrupados, otros dispersos, sobre las estructuras arquitectónicas y en la superficie del área del sitio.

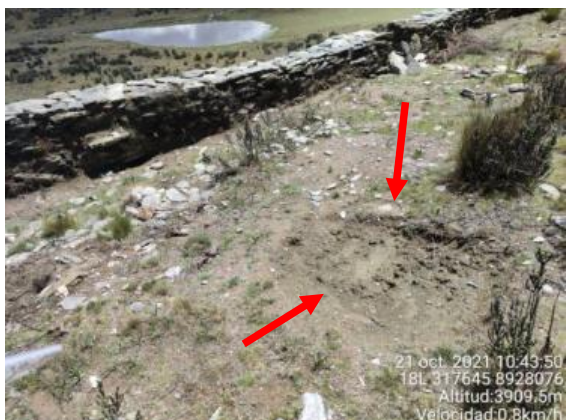
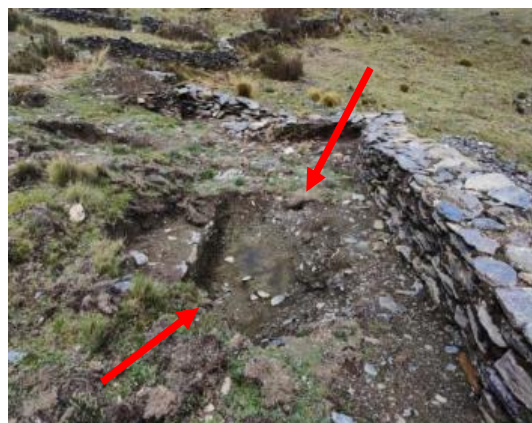
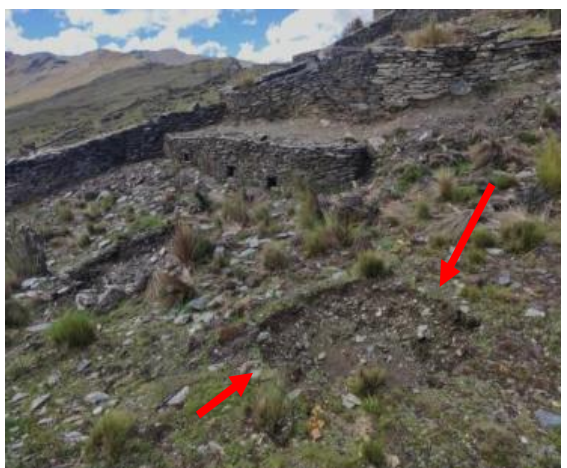
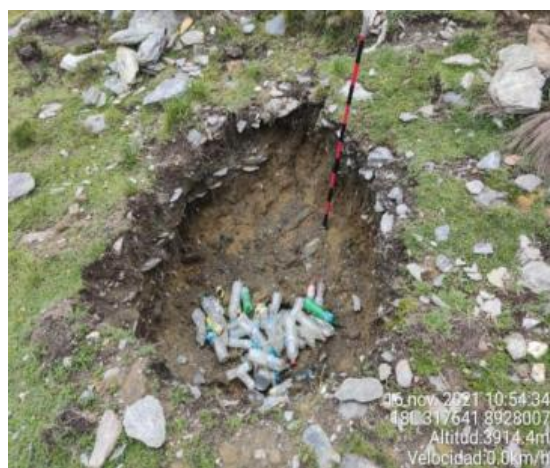
**Foto N° 26.-** Fotografías a detalle de la remoción de suelo (excavación) para la extracción de tierra para la preparación del mortero de barro, con lo cual realizaron la intervención restituyendo las estructuras arquitectónicas que comprende el sitio arqueológico de Curipunta.
