## RESOLUCION DIRECTORAL N° 000157-2021-DGPA/MC

**Asunto :** SE SOLICITA PROTECCIÓN PROVISIONAL PARA EL SITIO  
ARQUEOLÓGICO HUACA ALGARROBAL, UBICADO EN EL  
DISTRITO DE PUCALÁ, PROVINCIA DE CHICLAYO,  
DEPARTAMENTO DE LAMBAYEQUE

## INFORME N° 000181-2021-DSFL-MDR/MC

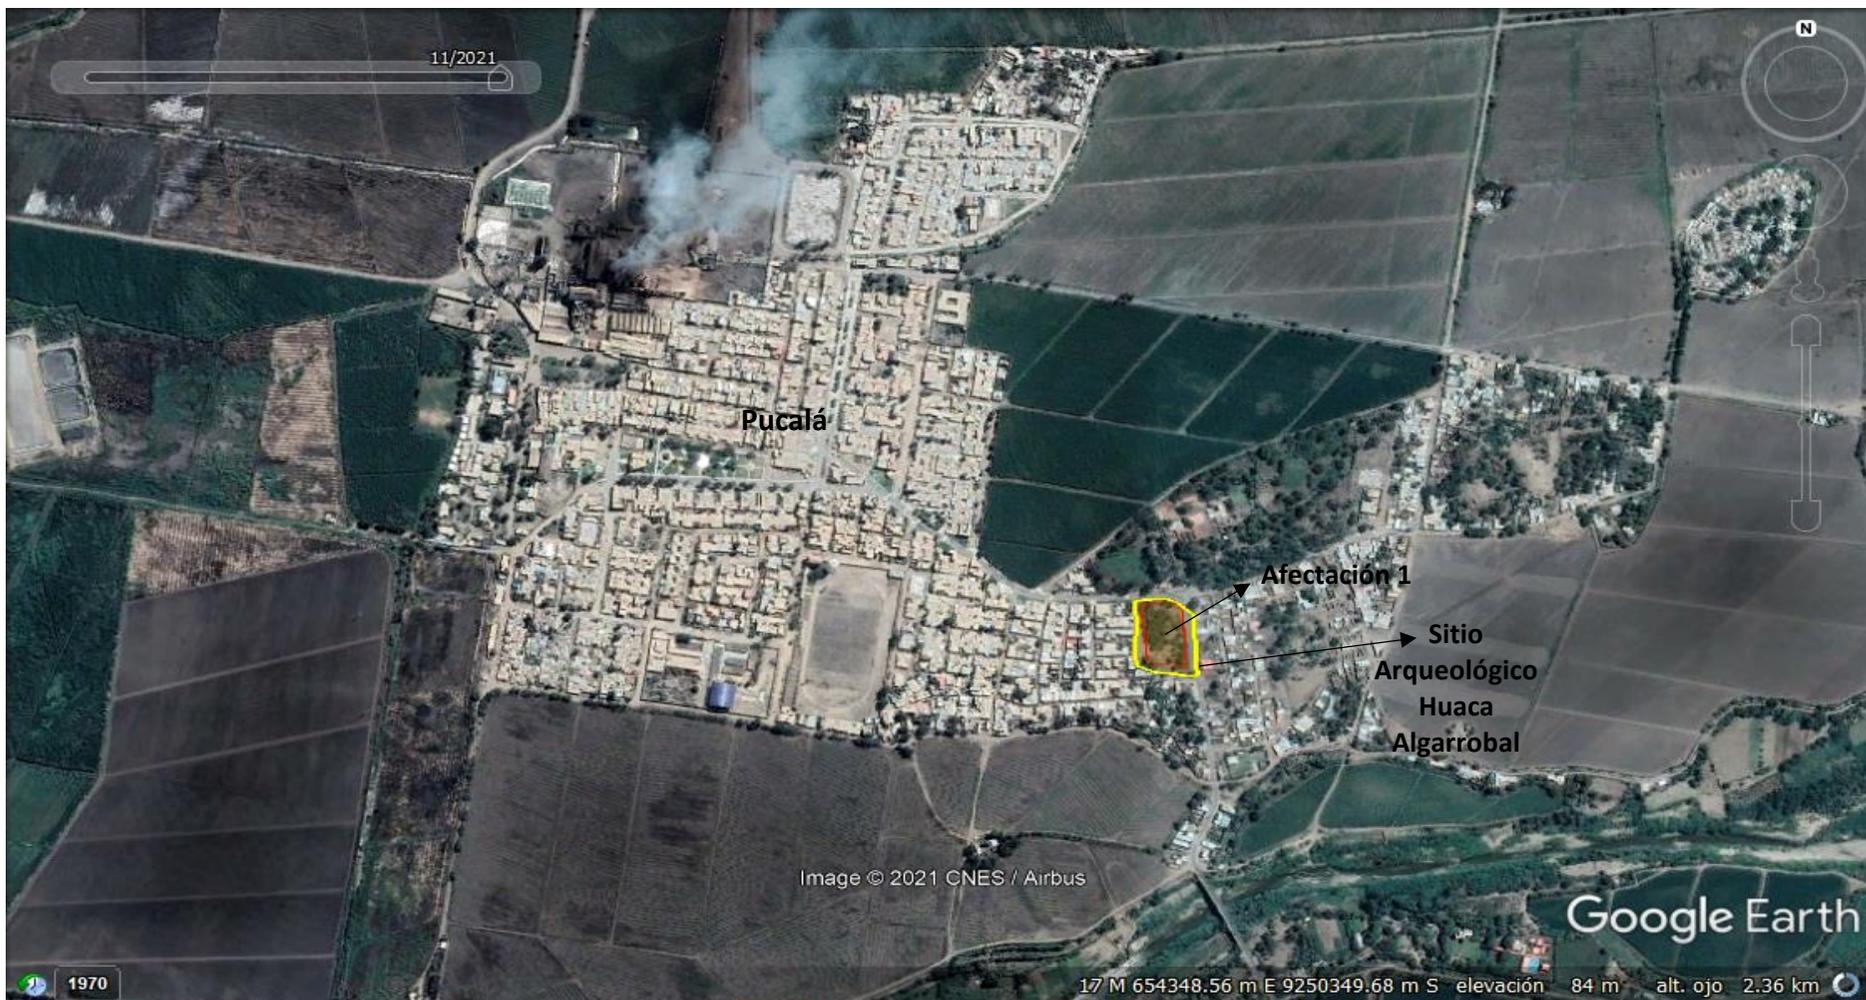
Imagen 01: Vista satelital de la ubicación del sitio arqueológico Huaca Algarrobal (en amarillo). Se señala la afectación 1 (en rojo). También, se puede apreciar la ubicación de la ciudad actual de Pucalá.

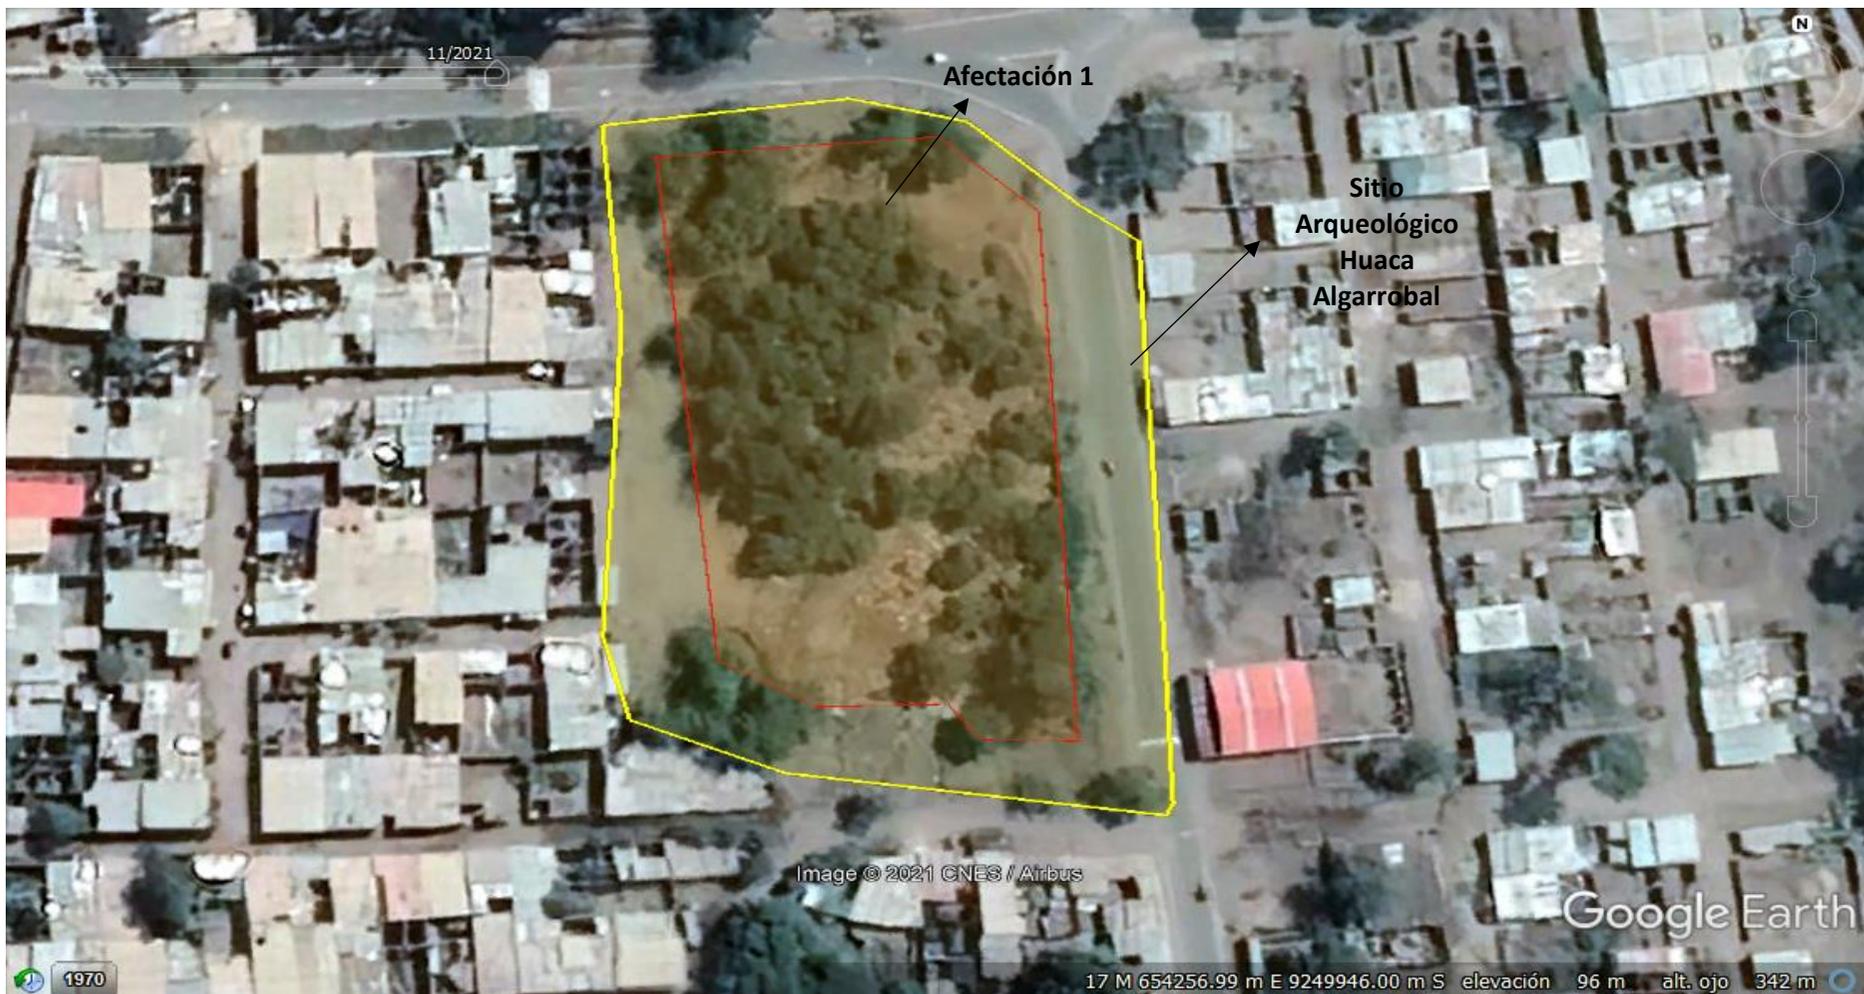
Imagen 02: Vista satelital de la ubicación del sitio arqueológico Huaca Algarrobal (en amarillo) y la afectación 1 (en rojo).

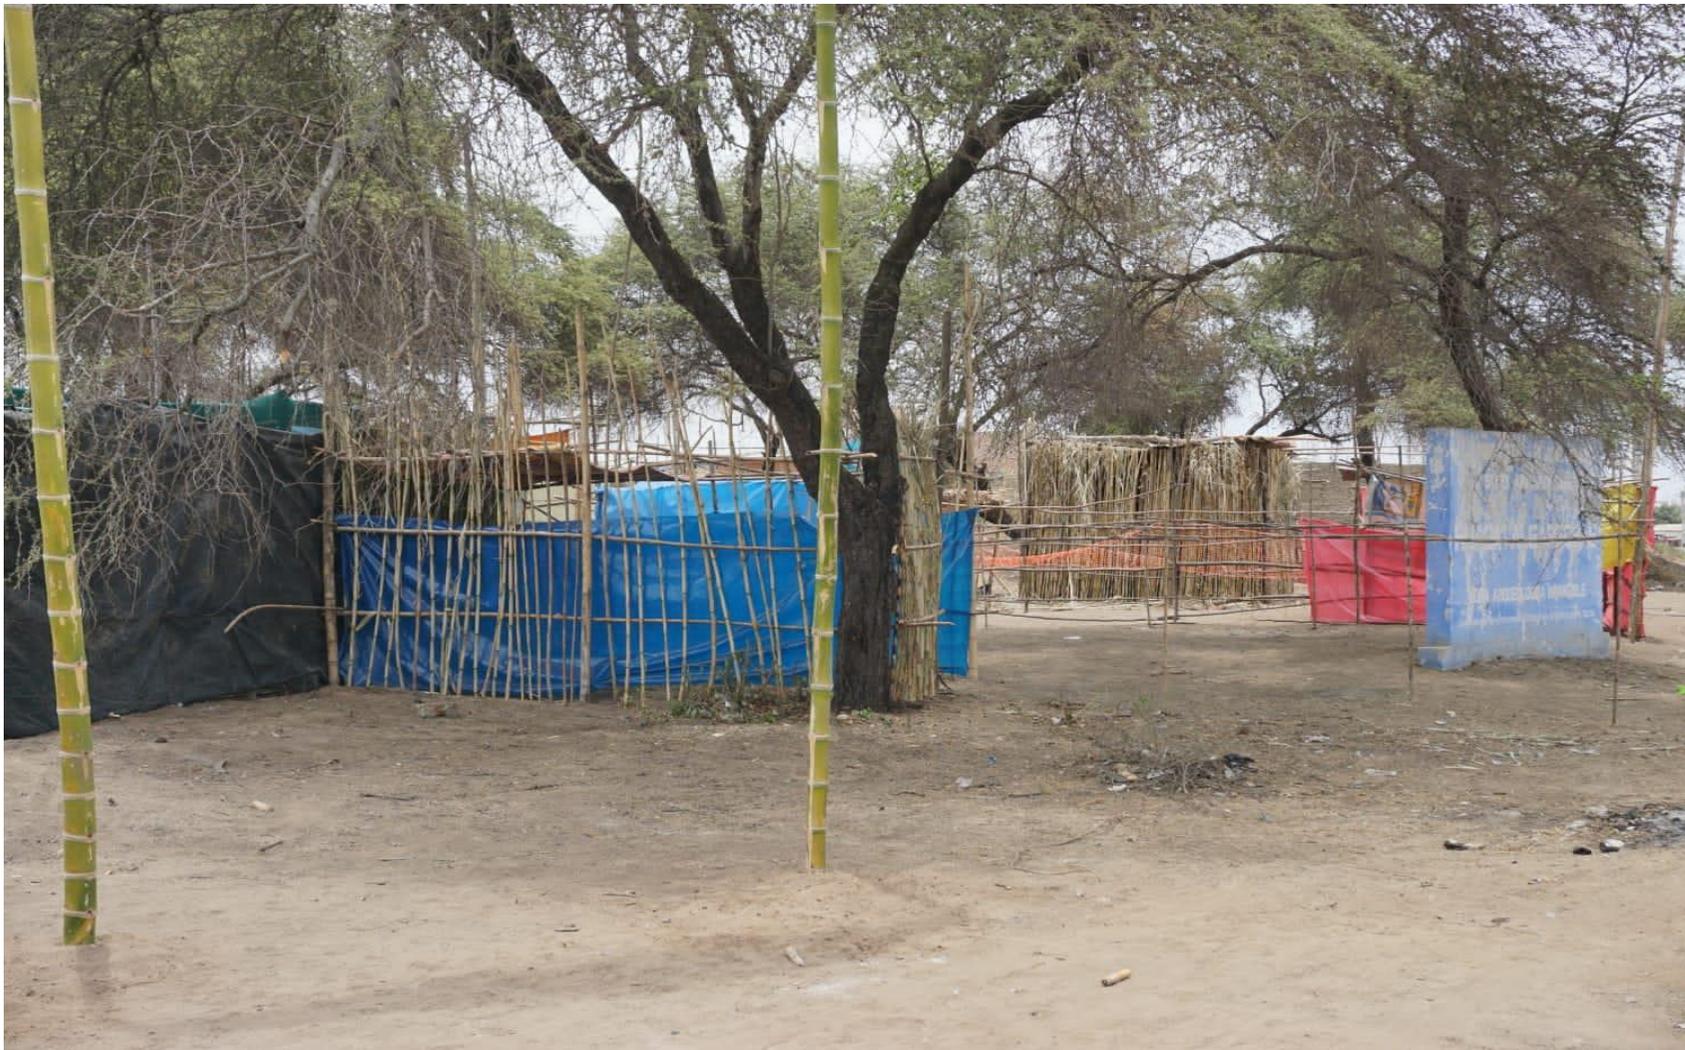
*"Se ha observado un agente antrópico alarmante: Afectación 1: Construcciones precarias y lotización que abarca un total de 5202.32m2 y se ubica referencialmente en la coordenada UTM (WGS84. 17s) 654178.59E-9249930.78N."*

Imagen 03: Vista (de noreste a suroeste) de la afectación 1.

MEDIDA		REFERENCIA
Paralización y/o cese de la afectación:	X	Comunicación con los responsables de las afectaciones para evitar que sigan trabajando en la zona.
Desmontaje:		
Apuntalamiento:		
Incautación:		
Señalización:	X	Colocar hitos y Paneles informativos sobre su intangibilidad.
Retiro de Estructuras temporales, maquinarias, elementos y/o accesorios:	X	Retirar las construcciones precarias sobre el sitio arqueológico.

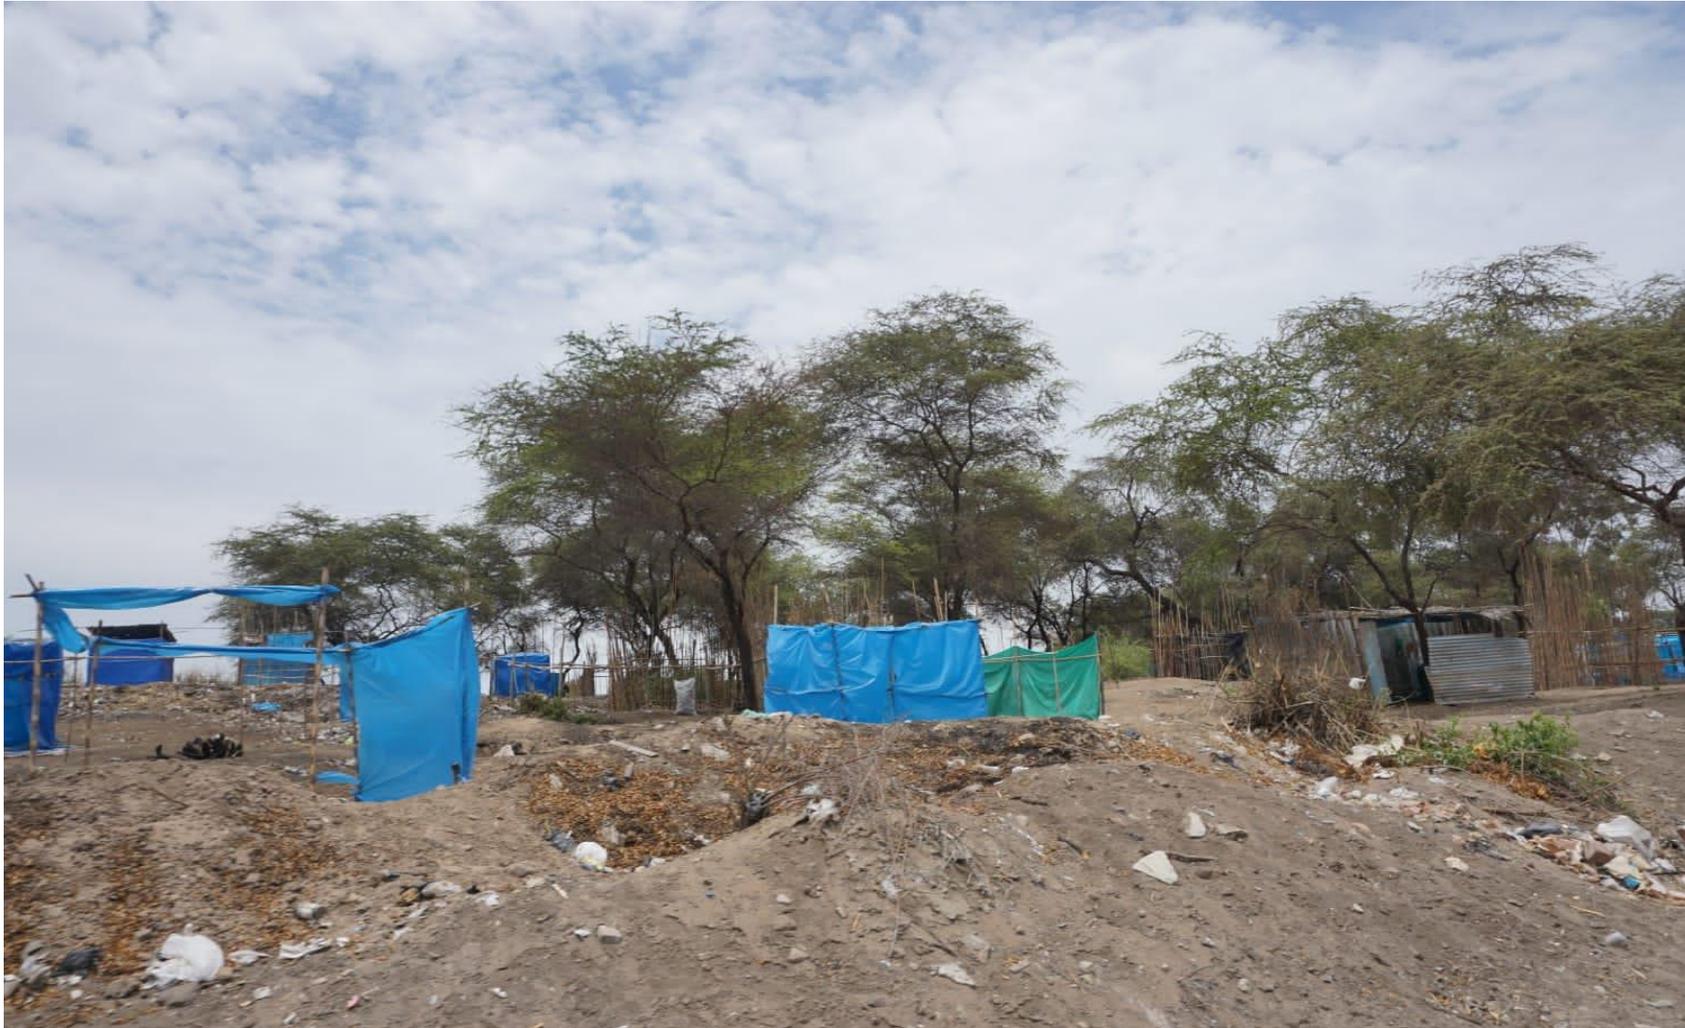
Imagen 04: Vista (de este a oeste) de la afectación 1.

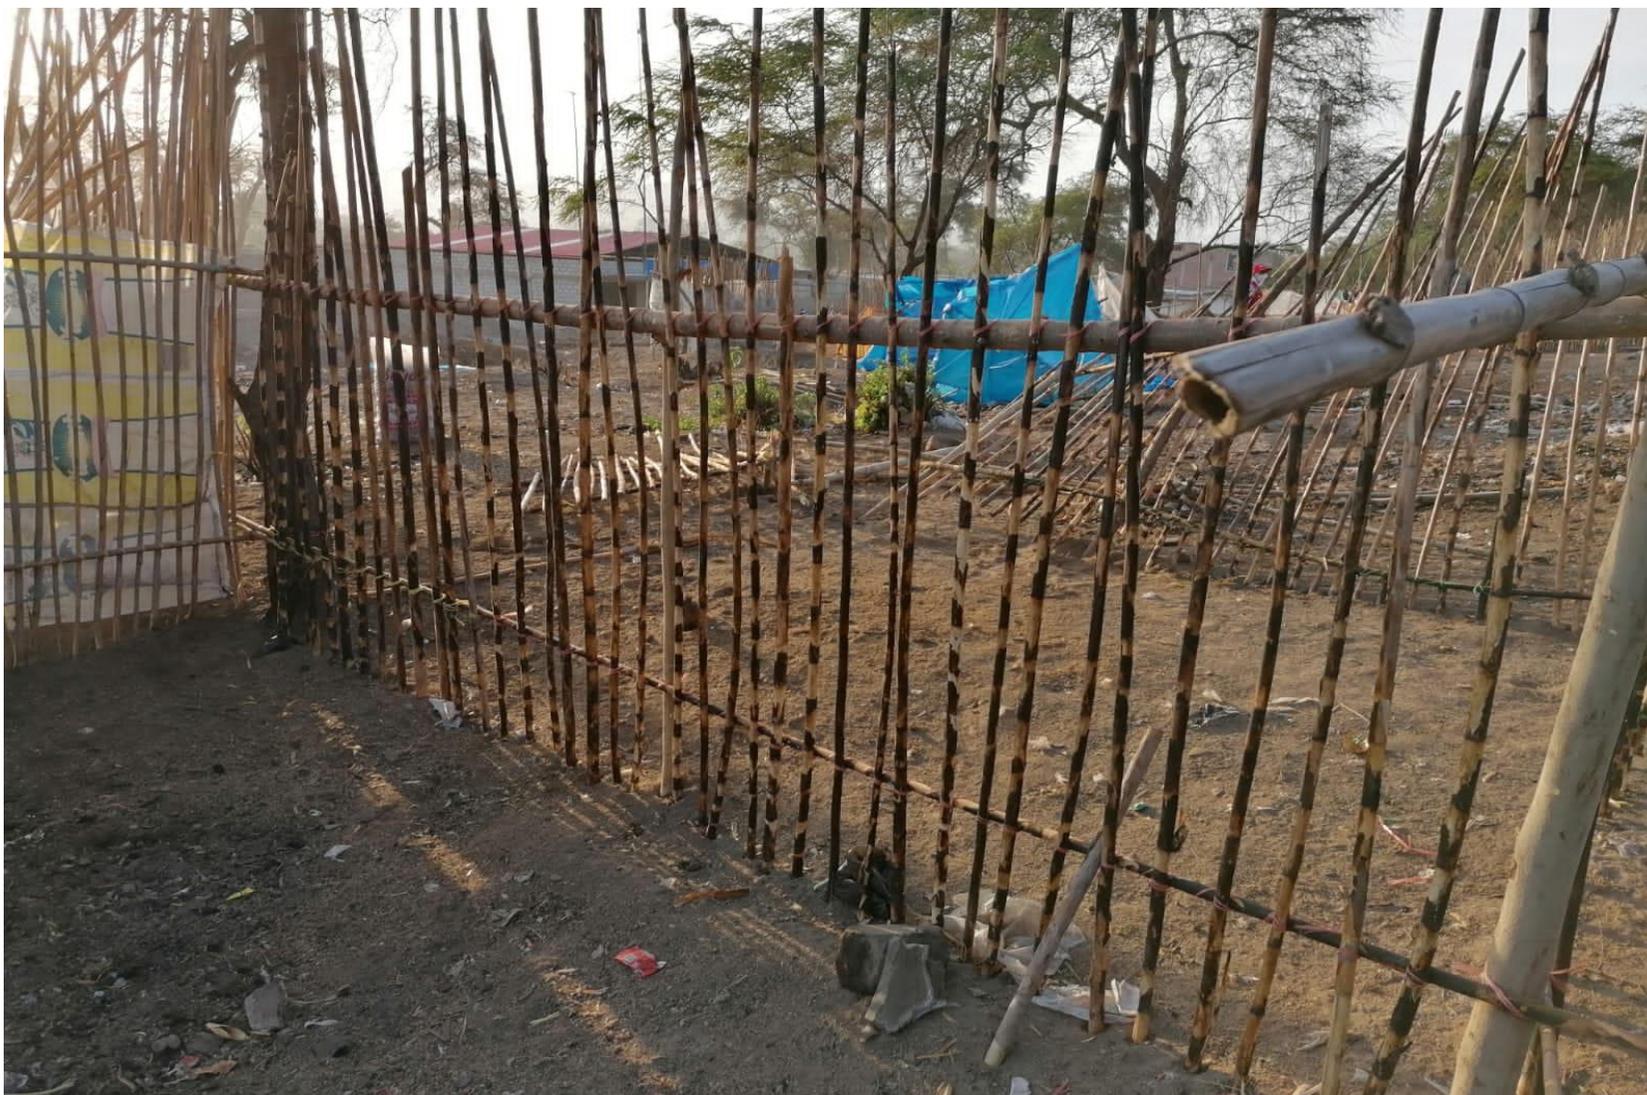
Imagen 05: Vista en el interior de uno de las construcciones precarias que hace parte de la afectación 1.

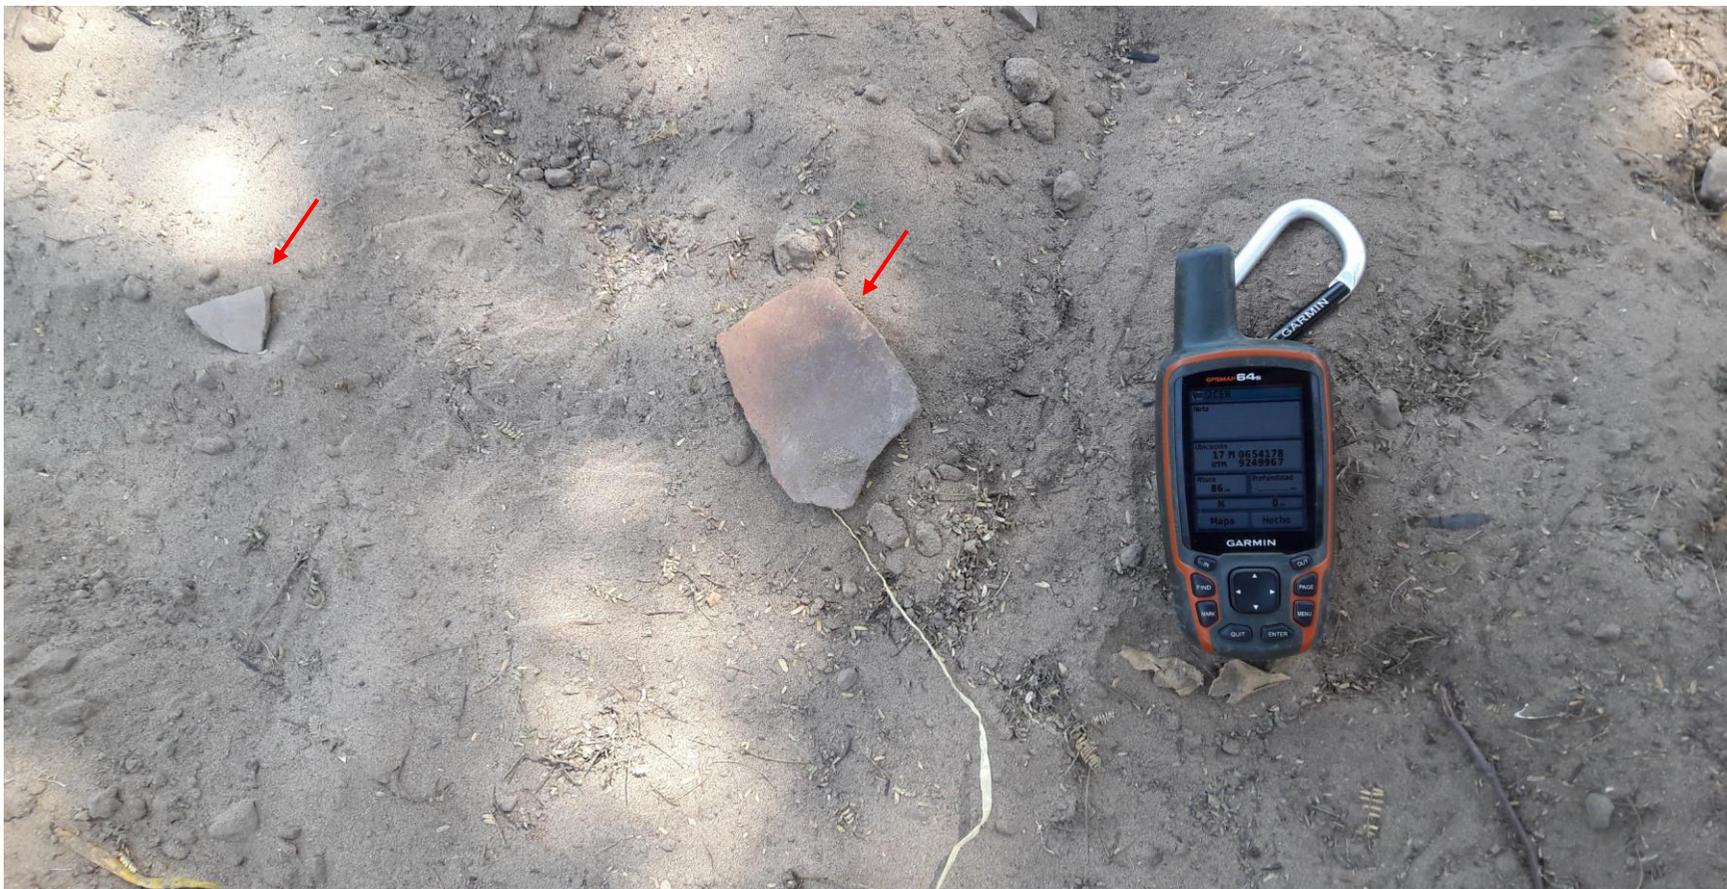
Imagen 06: Vista de dos fragmentos de cerámica prehispánica asociada a la afectación 1 dentro del sitio arqueológico Huaca Algarrobal.
