GERENCIA DE INVESTIGACIÓN Y NORMALIZACIÓN

Segundo Informe Semestral de seguimiento y monitoreo a los cinco núcleos sanitarios basen en el c.p. atumplaya, moyobamba, san martin

Diciembre 2021

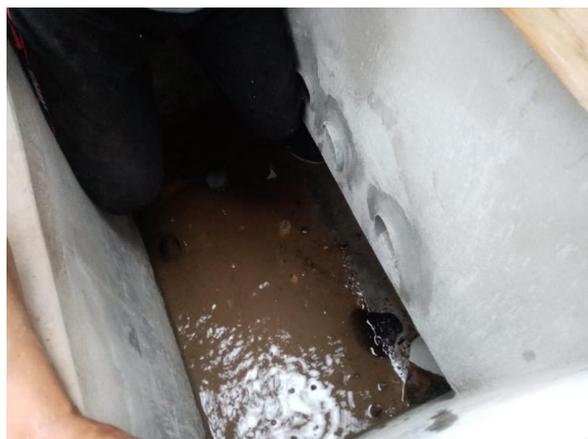
Cabe indicar que, para efectos de realizar el monitoreo y seguimiento de los sanitarios instalados, fue necesario identificar un poblador de la zona, al cual también se lo capacitó en el funcionamiento del sistema y en su labor de monitoreo, que básicamente incluya la verificación de puntos establecidos, según detalle que se puede observar en las fichas de la bibliografía [1]. Una de las primeras acciones del monitor fue informar a la GIN que el agua de lluvia había ingresado a las cámaras sanitarias lo que impedía el funcionamiento, paralizando el uso de los sanitarios hasta que se pueda efectuar el retiro del agua y la limpieza correspondiente.

Figura 1: Ingreso del agua de lluvias a la cámara menor del núcleo sanitario tipo Bason

5.2. En el mes de febrero 2021, el monitor retiró manualmente el agua de las lluvias que había ingresado a través de la ventana de ventilación y juntas de las tapas, colocó una capa de guano de 5 cm en cada uno de los 5 núcleos sanitarios tipo bason, que tiene como finalidad facilitar y agilizar la descomposición de los residuos; posteriormente entregó a cada familia un saco de aserrín para facilitar el secado de los residuos después de cada uso. Las familias empezaron a utilizar los sanitarios a partir de fines de marzo con el uso de los baños.

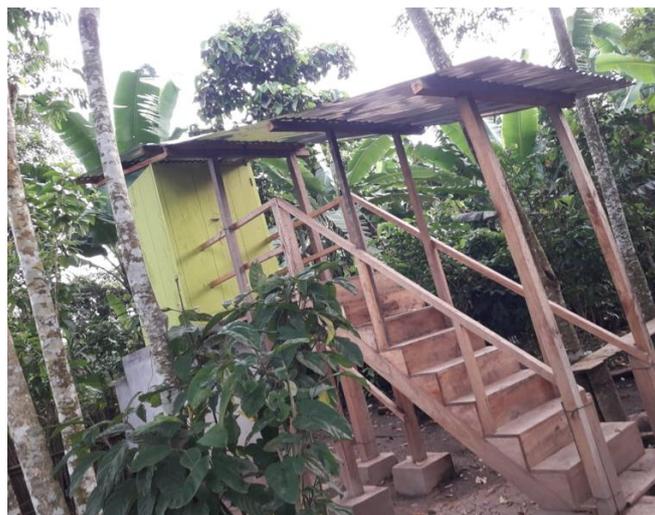
5.3. En fines de marzo empezaron las lluvias extraordinarias, registrándose el ingreso de agua de lluvias a las cámaras sanitarias, lo que obligo a incorporar una protección de calamina en la ventana de la cámara menor, epóxico en las juntas de las tapas y uso de laca en los elementos de madera en los cinco sanitarios. Cabe indicar que las inundaciones extraordinarias en la zona en estos años, alcanzaron 50 cm de altura de agua promedio, registrándose en otros lados alturas mayores, es preciso señalar que en la localidad de Atumplaya se cuenta con cierta protección frente a inundaciones debido a la defensa ribereña en el río Mayo. A pesar de los inconvenientes que produjo la inundación tres de las familias continuaron utilizando el sistema sanitario bason, habiendo adoptado medidas alternativas para su protección frente a lluvias, sin embargo, estas medidas no resultaron adecuadas, por lo que se recomendó no utilizar los baños hasta solucionar el ingreso del agua de las lluvias.

Figura 3: Medidas alternativas implementadas por las familias beneficiarias.

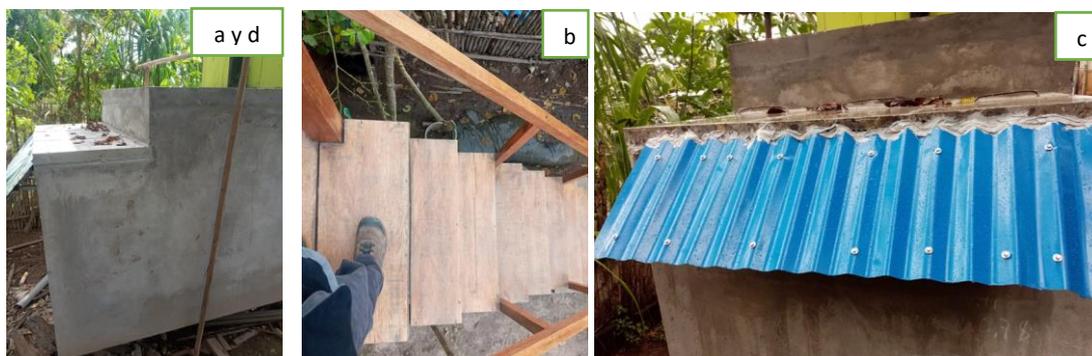
Figura 4: Elementos de protección frente a lluvias. Foto izquierda sellado y corte de la tapa. Foto centro elementos de madera protegidos con laca. Foto derecha calamina en ventanas de la cámara menor.

5.4. En abril 2021, se incorporaron elementos de protección para impedir el ingreso de lluvias, consistentes en (a) sellado de las cámaras menores, en las juntas entre las tapas de la cámara, así como en la junta de encuentro entre la tapa de la cámara y los muros de la misma, (b) laca selladora, dos manos, en todos los elementos de madera que conforman la escalera y el corredor de los núcleos sanitarios bason (c) pestaña protectora de calamina en la ventana de ventilación de la cámara menor de los sanitarios tipo bason y (d) corte de volado de tapa de cámara menor y colocación de agarradera de las tapas de la cámara menor de los sanitarios tipo bason.

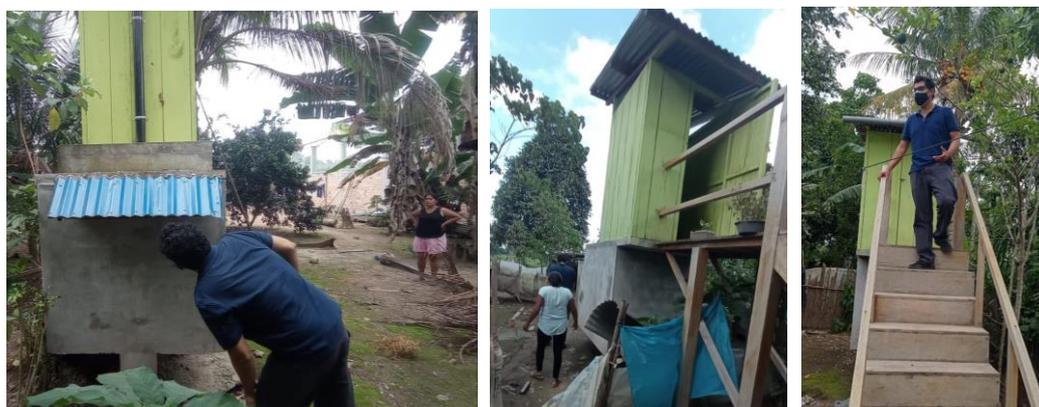
5.6. En el mes de diciembre 2021, véase fig. 6, se realizó una segunda visita de inspección semestral a los sanitarios en la cual fue posible realizar una nueva inducción a las familias para el correcto uso de los sanitarios. En anexo 2, se presenta el informe de la visita. En esta visita, en general, se constató que las familias han estado utilizando el sistema de forma adecuada, y la gran mayoría ha estado utilizando la cal, un total de 3 familias de 5, mientras que los dos restantes emplean el aserrín.

Figura 6: Inspección de los núcleos sanitarios tipo bason en el mes de diciembre 2021.
