# CONSORCIO SUPERVISION STRABAG D&E

**1.00 COPIA DE CUADERNO DE  
OBRA**

**“MEJORAMIENTO DE LOS SERVICIOS  
DE PROTECCIÓN DE LAS RIVERAS  
DEL RIO CRUCERO EN JILA SAN  
GERONIMO, JILA CENTRAL, JILA  
HUANCASAYANI Y SANTA CRUZ DE  
MACHARIRI, DISTRITO DE ASILLO -  
AZANGARO – PUNO”**

### 4.00 PANEL FOTOGRAFICO DE AVANCE DEL MES

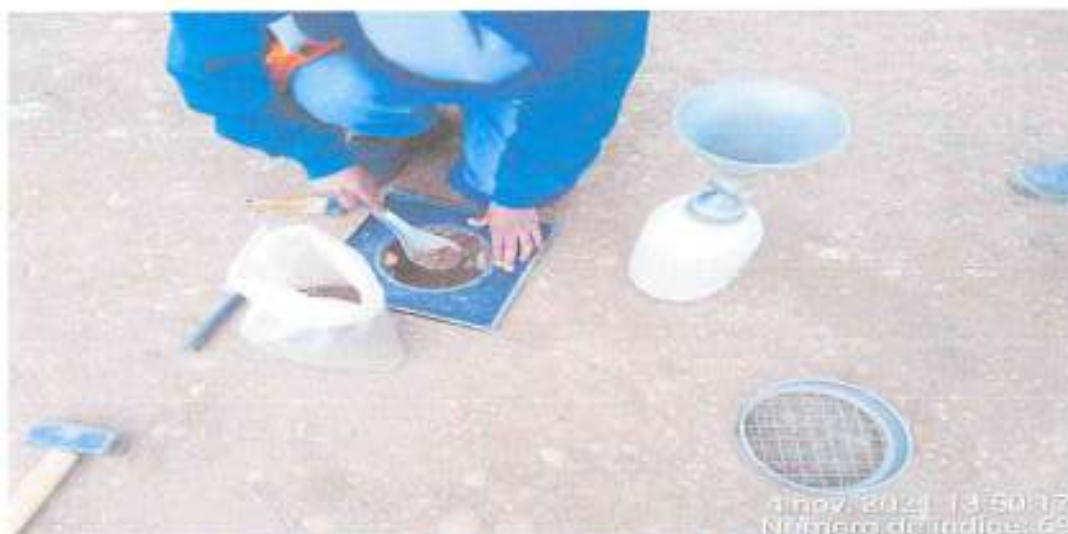
KM. 6+450 LADO IZQ SEPTIMA CAPA, CONTROL DE COMPACTACIÓN POR EL METODO CONO DE ARENA MARGEN DERECHO

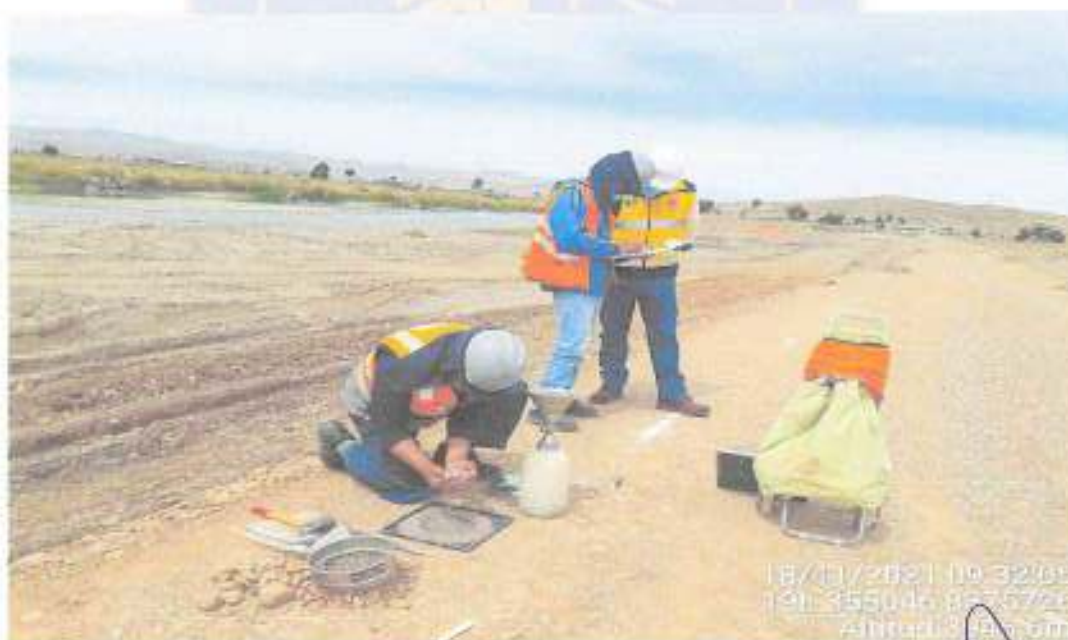
KM. 6+650 EJE, OCTAVA CAPA DENSIDAD DE CAMPO

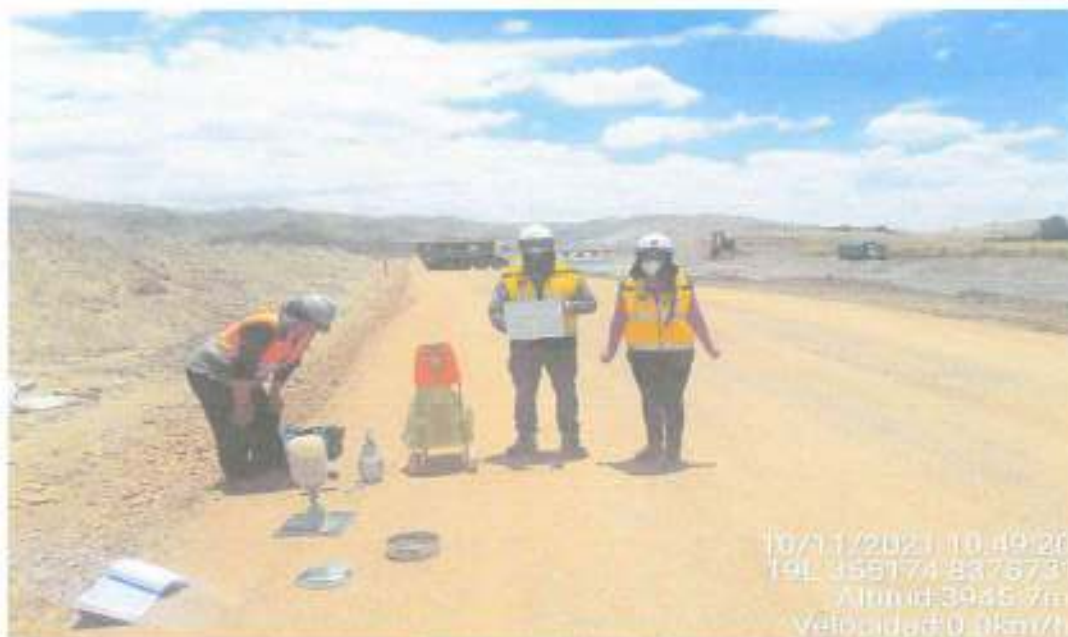
KM. 6+400 LADO DERECHO SEXTA CAPA, DENSIDAD DE CAMPO IN SITU, MARGEN IZQUIERDO

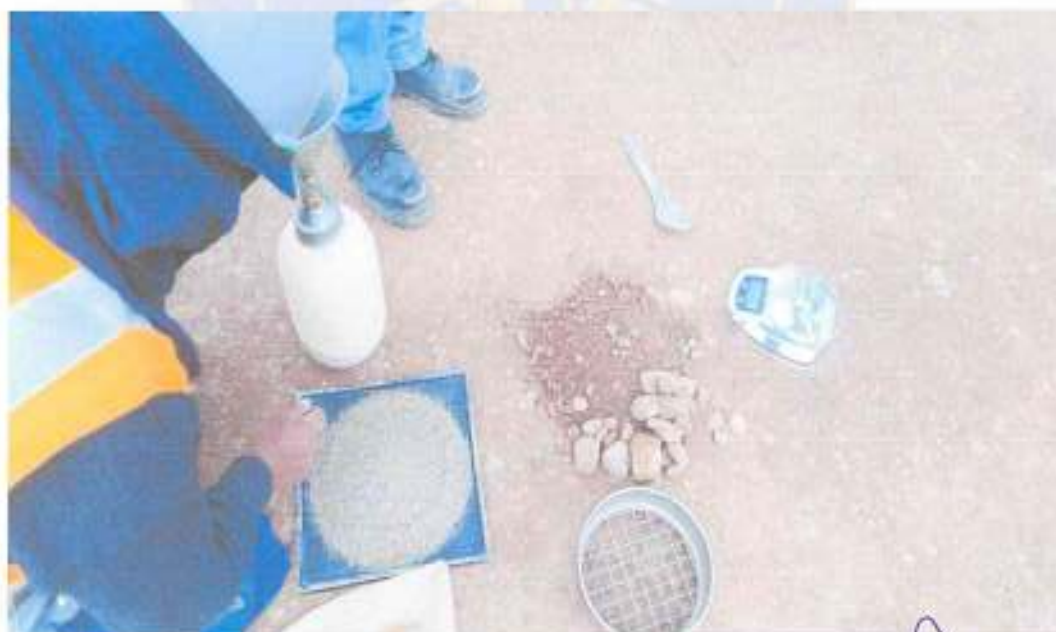
KM.4+250 LADO IZQUIERDO CAPA SEPTIMA DENSIDAD DE CAMPO MARGEN DERECHO

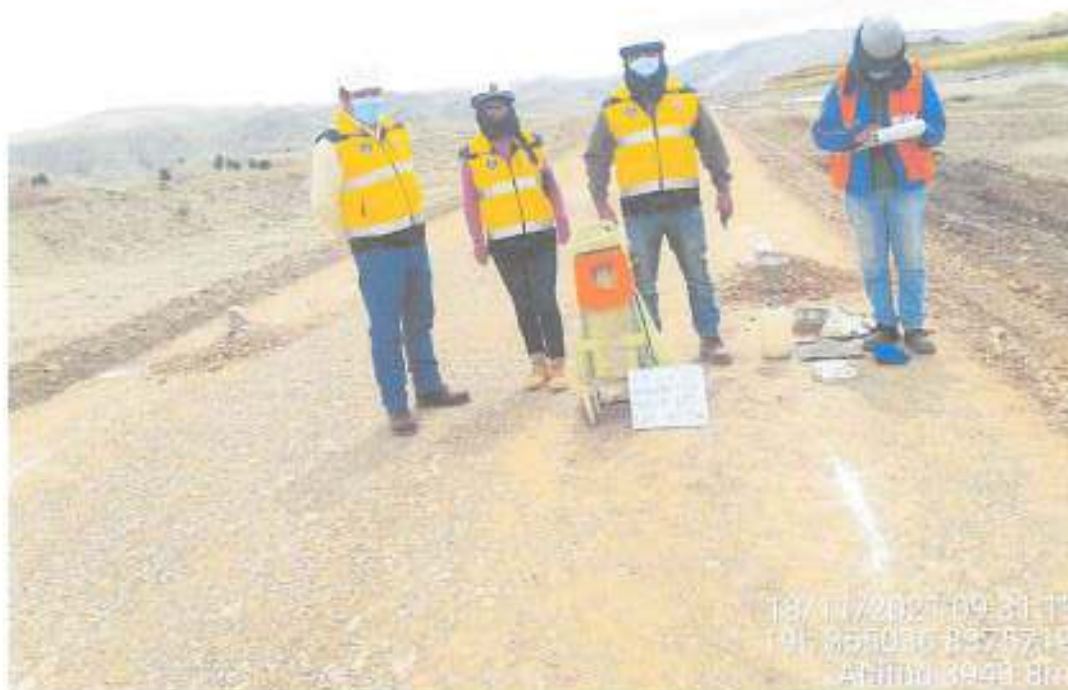
KM. 4+374 LADO IZQ. CAPA OCTAVA, CONTROL DE COMPACTACIÓN POR EL METODO CONO DE ARENA MARGEN DERECHO

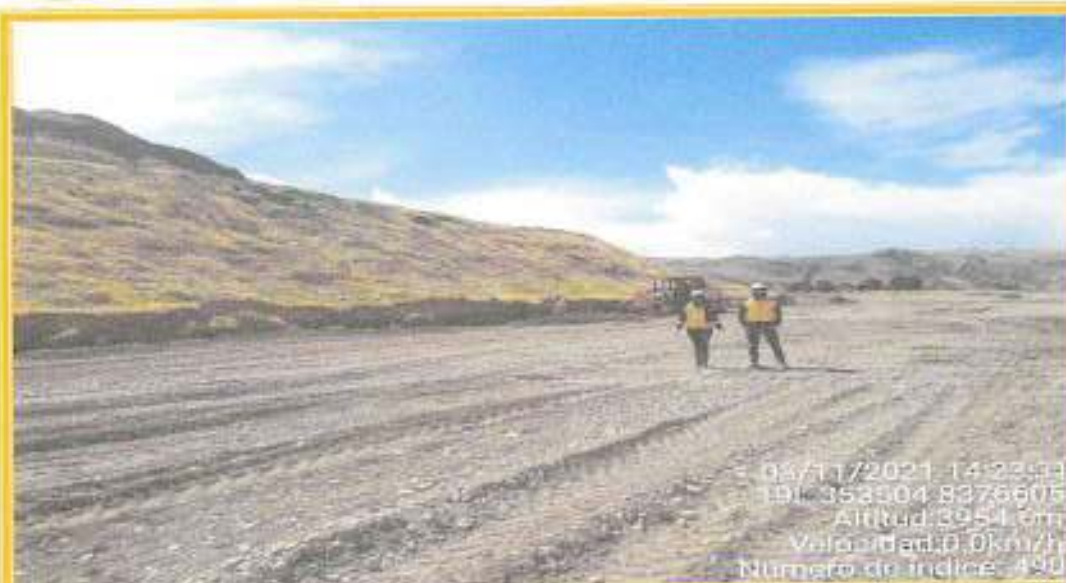
**FOTO - 01**

**LA FOTO MUESTRA:** DESBROCE CON TRACTOR ORUGA EN LAS PROG.  
4+400 AL 4+150 PARA LA CONFORMACION DEL DIQUE – MARGEN  
DERECHO

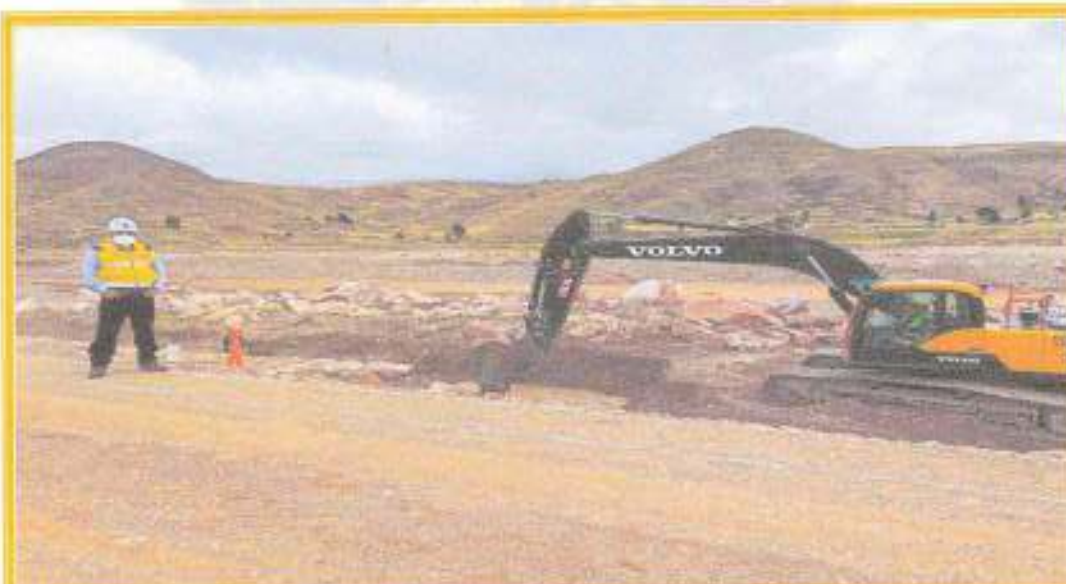
**FOTO - 02**

**LA FOTO MUESTRA:** COLOCADO DE ROCA EN LA UÑA DEL DIQUE CON  
MAQUINARIA (EXCAVADORA) EN PROG. 0+045 – MARGEN DERECHO

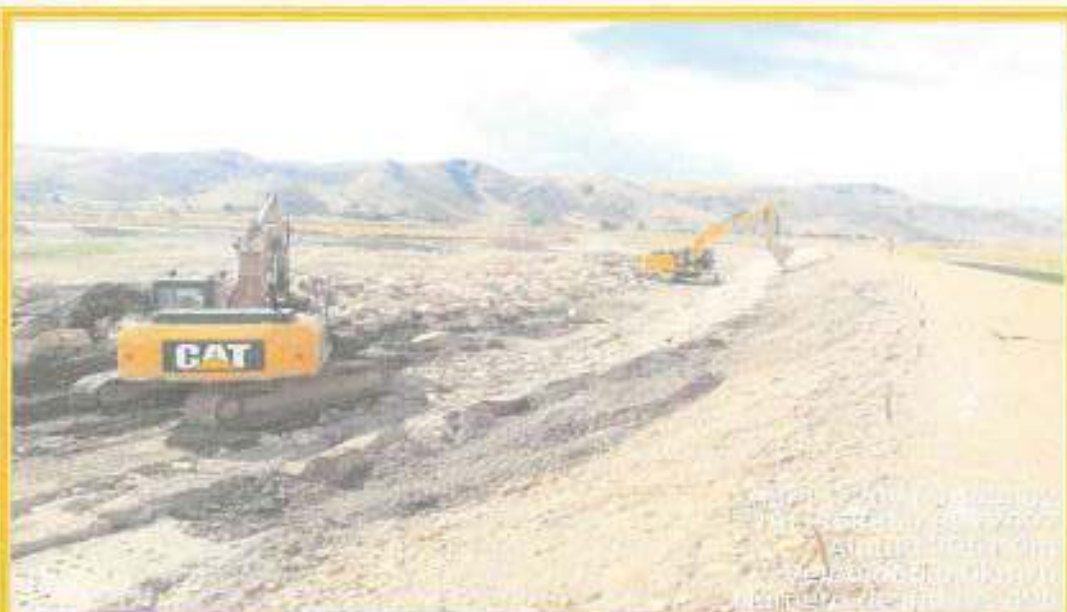
**FOTO - 03**

**LA FOTO MUESTRA: COLOCADO DE ROCA EN EL TALUD DEL DIQUE CON MAQUINARIAS (EXCAVADORA) EN PROG. 3+073 AL 3+100- M.I.**

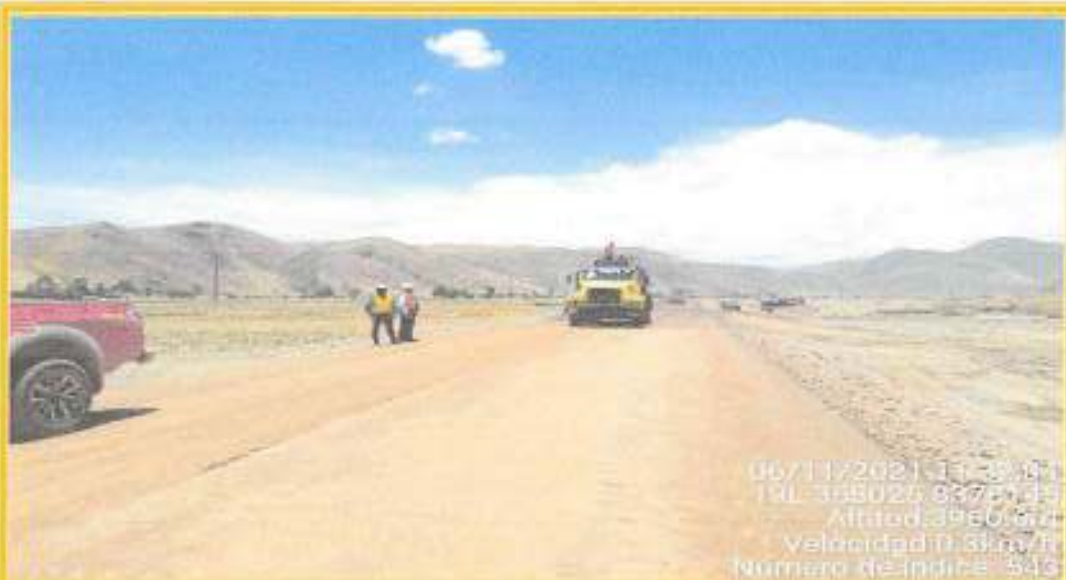
**FOTO - 11**

**LA FOTO MUESTRA: RIEGO DE LA PLATAFORMA CON CAMION CISTERNA PARA EL CONFORMADO DEL TERRAPLEN - MARGEN DERECHO**

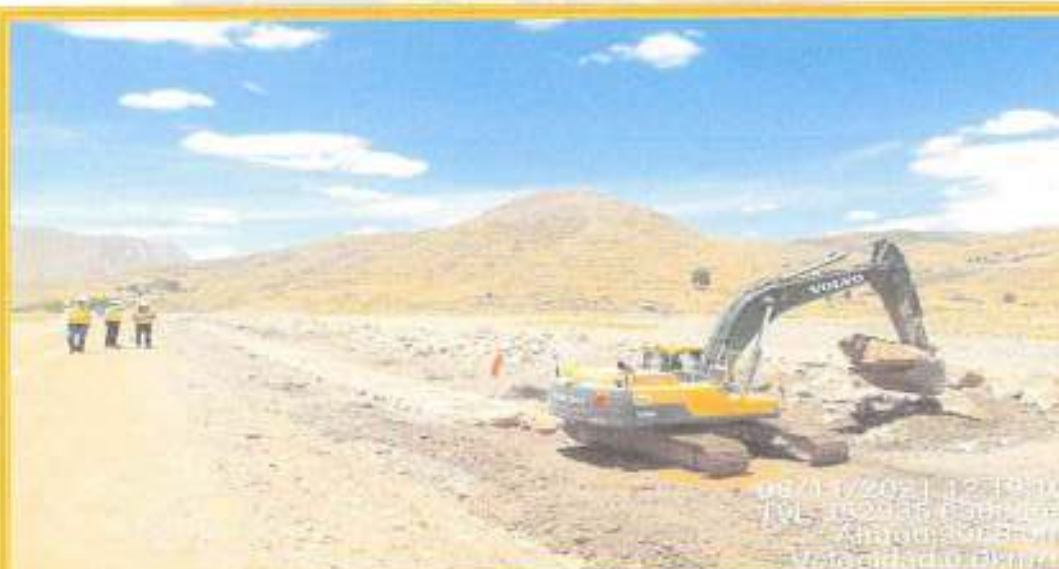
**FOTO - 14**

**LA FOTO MUESTRA: COLOCADO DE ROCA EN LA UÑA DEL TALUD CON MAQUINARIA (EXCAVADORA), EN PROG.0+330 AL 0+375 – M.D.**

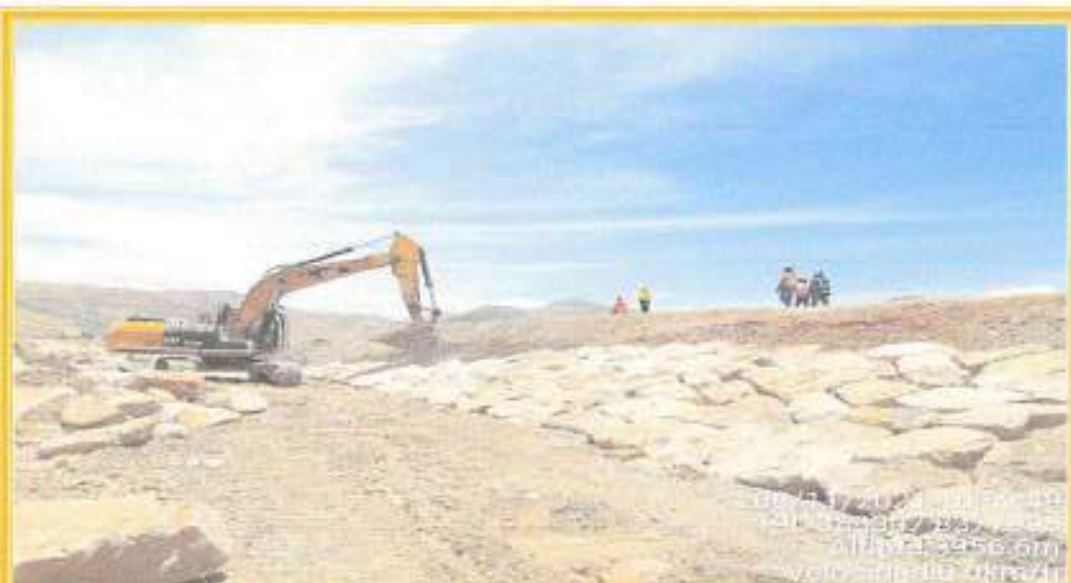
**FOTO - 15**

**LA FOTO MUESTRA: COLOCADO DE ROCA EN EL DIQUE CON MAQUINARIA (EXCAVADORA) EN PROG. 3+940 – MARGEN IZQUIERDO**

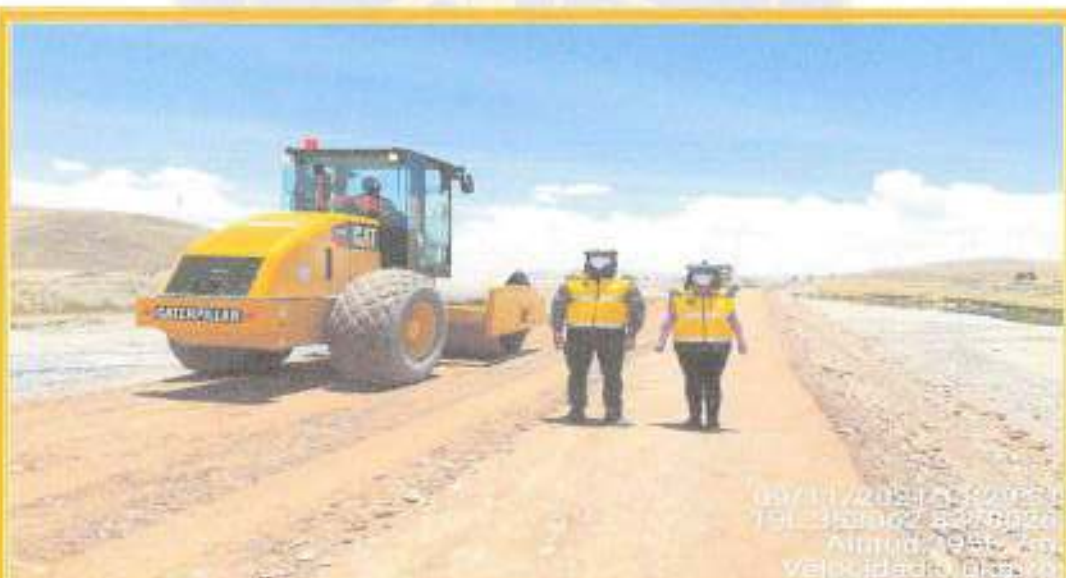
**FOTO - 18**

**LA FOTO MUESTRA: COMPACTACION DE LA PLATAFORMA DEL TERRAPLEN - MARGEN IZQUIERDO (PUENTE SILLOTA)**

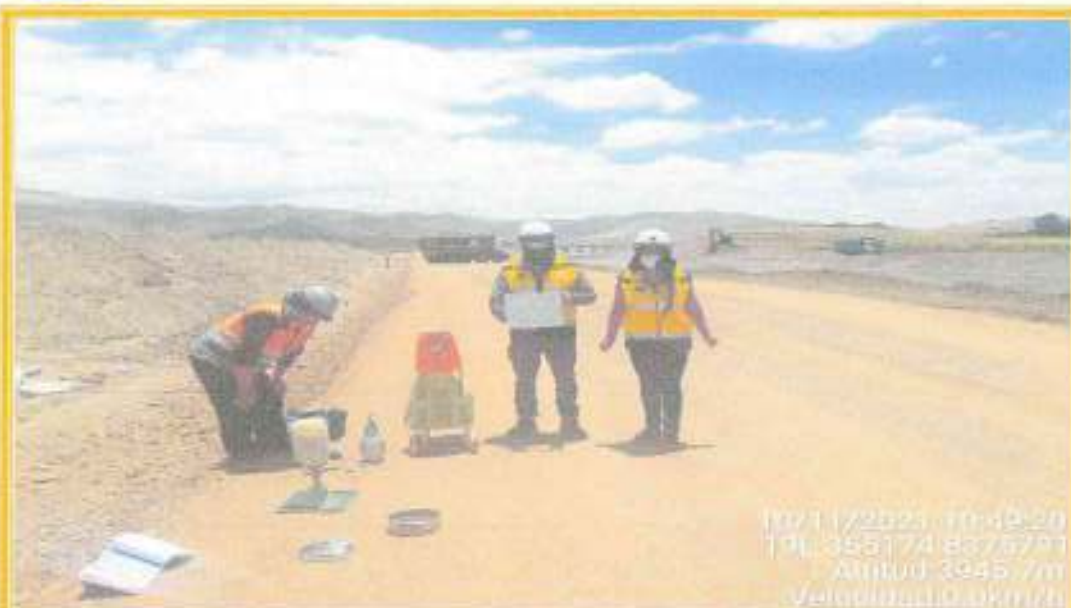
**FOTO - 19**

**LA FOTO MUESTRA: PRUEBA DE DENSIDAD EN LA SEXTA CAPA EN PROG. 6+500LD - MARGEN IZQUIERDO (PUENTE SILLOTA)**

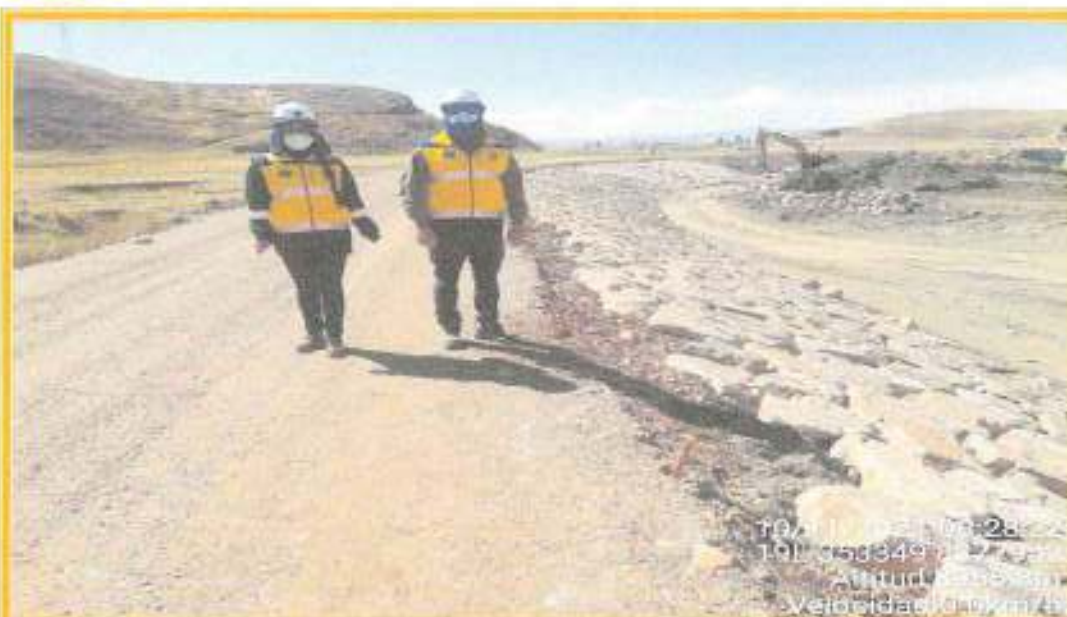
**FOTO - 21**

**LA FOTO MUESTRA: COLOCADO DE ROCA EN EL TALUD DEL DIQUE CON MAQUINARIA (EXCAVADORA), PROG. 3+075 – MARGEN IZQUIERDO**

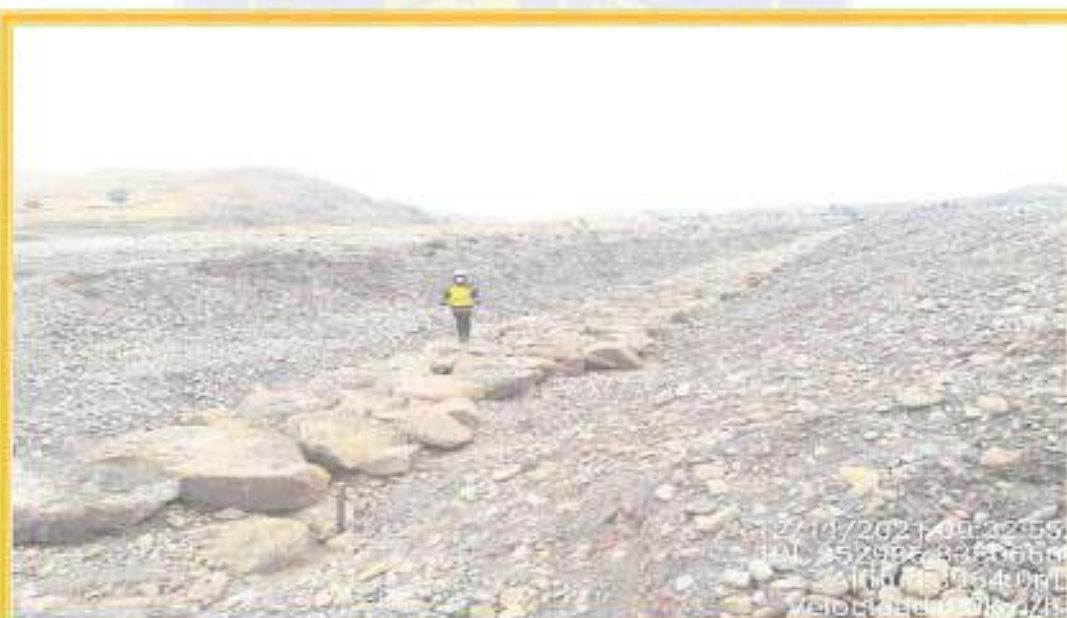
**FOTO - 22**

**LA FOTO MUESTRA: CONFORMACION DE LA UÑA EN PROG. 0+000 AL 0+290- MARGEN DERECHO**

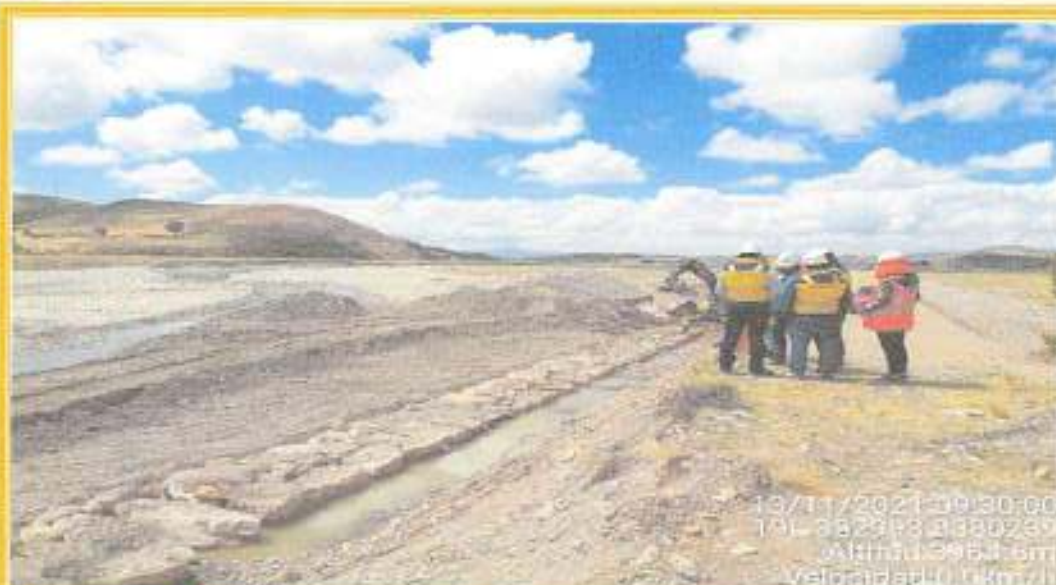
**FOTO - 23**

**LA FOTO MUESTRA: COLOCADO DE ROCA EN LA UÑA DEL TALUD EN  
PROG. 0+000 AL 0+095 – MARGEN DERECHO**

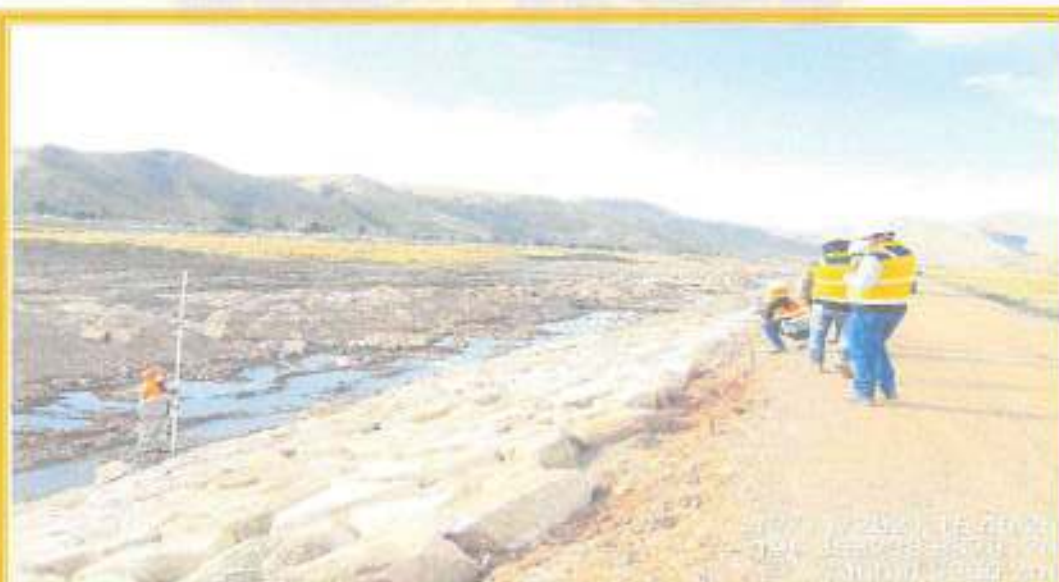
**FOTO - 30**

**LA FOTO MUESTRA:** VERIFICACION DE LA ALTURA DEL TERRAPLEN (3M.) CON PERSONAL TOPOGRAFICO EN PROG. 3+030 - MARGEN IZQUIERDO

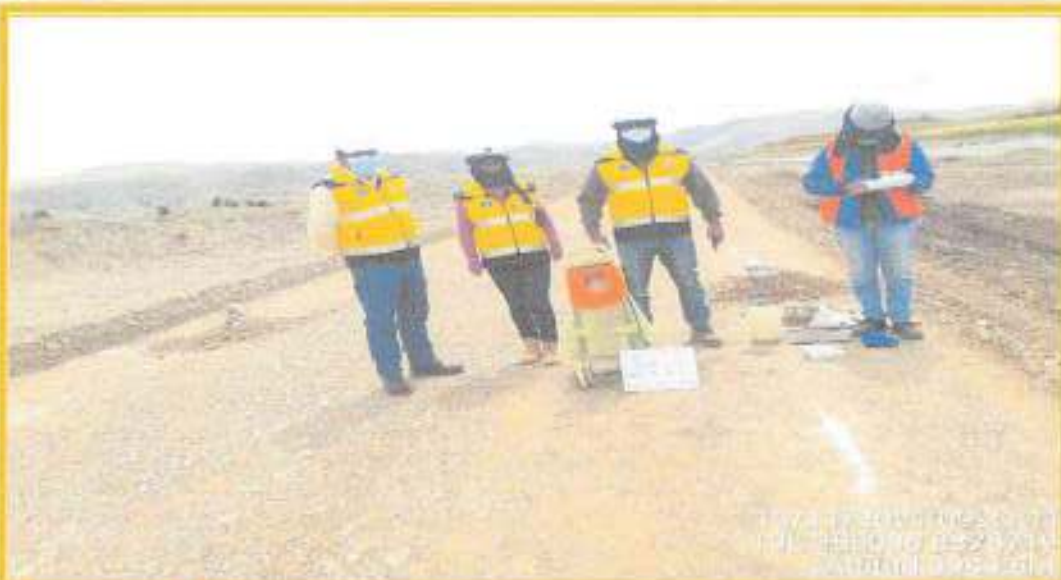
**FOTO - 31**

**LA FOTO MUESTRA: PRUEBA DE DENSIDAD DE CAMPO EN LA NOVENA CAPA EN PROG. 3+600 LD – MARGEN IZQUIERDO**

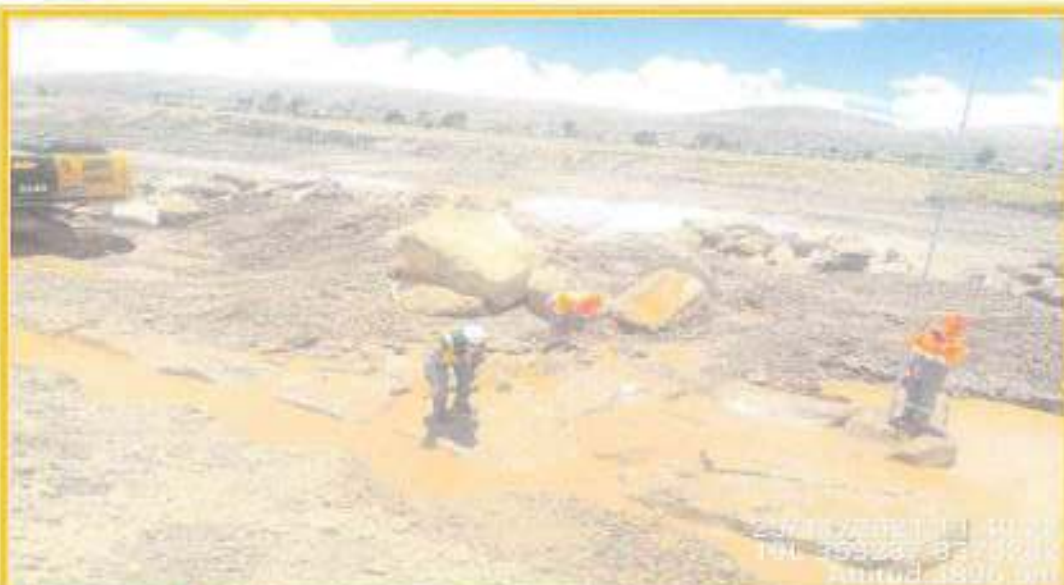
**FOTO - 37**

**LA FOTO MUESTRA:** VERIFICACION DEL ANCHO DE LA UÑA (3M), EN PROG.2+687 – MARGEN IZQUIERDO
