**TRIBUNAL DE APELACIONES DE SANCIONES  
EN TEMAS DE ENERGÍA Y MINERÍA  
OSINERGMIN**

**RESOLUCIÓN N° 119-2020-OS/TASTEM-S2**

El Expediente N° 201800097007 que contiene el recurso de apelación interpuesto por SOCIEDAD MINERA CORONA S.A. contra la Resolución de Gerencia de Supervisión Minera N° 1389-2019 de fecha 29 de mayo 2019, mediante la cual se la sancionó con multa por incumplir el Reglamento de Seguridad y Salud Ocupacional en Minería, aprobado por Decreto Supremo N° 024-2016-EM.

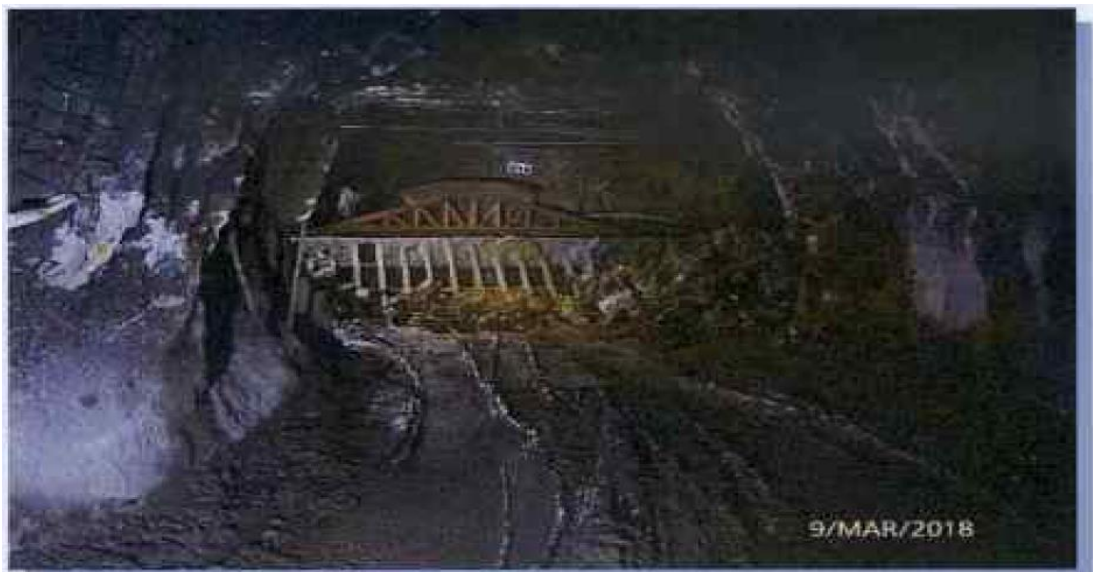
**FOTO N° 65:** Vista del Pocket (echadero) N° 1, ubicado en el CX 2376 del Nv 1070, pique Mascota (mina Central); no tiene muros de seguridad, asimismo, el scooptram diésel EIMCO Jarvis Clark EJC 130 de 3.5 yd<sup>3</sup> es de 1.24 m y la altura equivalente a los 2/3 de la llanta es de 0.826 m

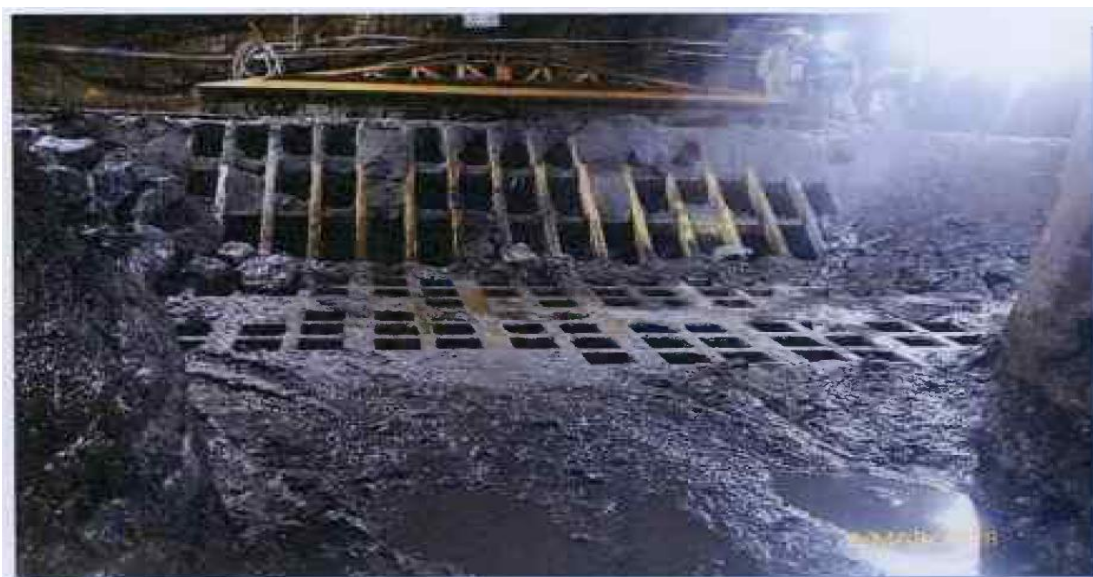
**FOTO N° 66:** Vista del Pocket (echadero) N° 2 de mineral, ubicados en el CX 2376, del Nv 1070 del pique Mascota (mina Central); no cuentan con muro de seguridad, como establece el RSSO, asimismo, el scooptram diésel EIMCO Jarvis Clark EJC 130 de 3.5 yd<sup>3</sup> es de 1.24 m y la altura equivalente a los 2/3 de la llanta es de 0.826 m

Asimismo, se desprende de las fotografías anteriores que en éstas se describe el equipo scooptram precisándose que es tipo diésel EIMCO Jarvis Clark EJC 130 de 3.5yd<sup>3</sup>, conforme se desprende del Acta de Supervisión.

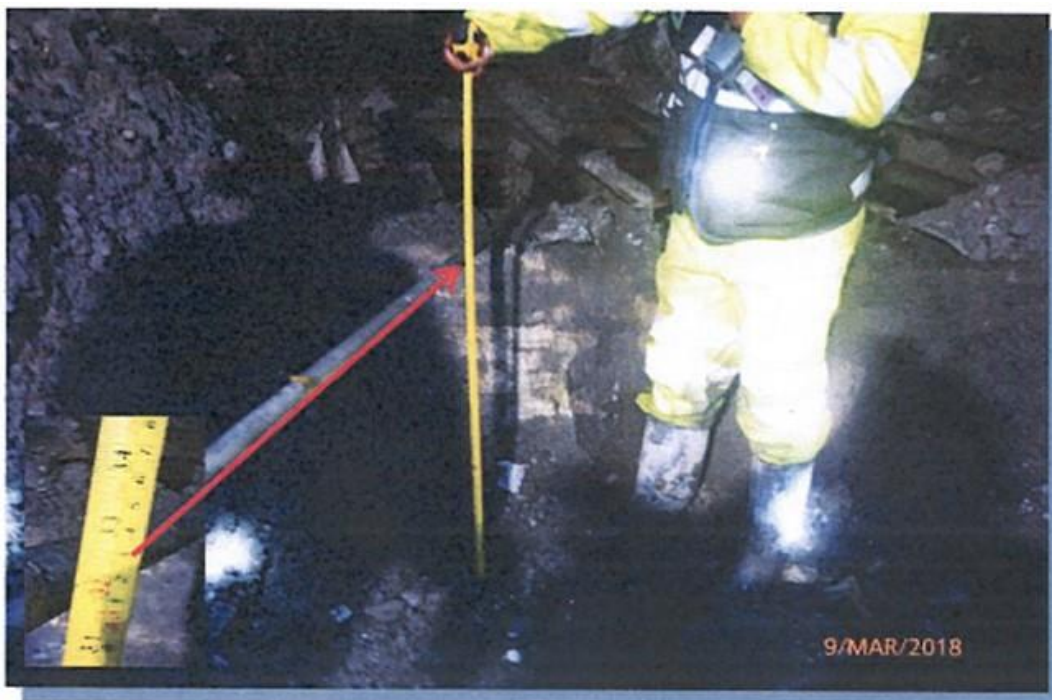
**FOTO N° 64:** Vista de la medida de 0.83 m del muro de seguridad de concreto, en el echadero de desmonte del Nv 1020 en la mina Central.
