**MONITOREO DE LOS IMPACTOS OCASIONADOS
SOBRE LOS RECURSOS HIDROBIOLÓGICOS
POR EL DERRAME DE PETRÓLEO EN EL
SECTOR LITORAL DE VENTANILLA**

CALLAO, ENERO 2022

INFORME TÉCNICO

MONITOREO DE LOS IMPACTOS OCASIONADOS SOBRE LOS RECURSOS HIDROBIOLÓGICOS POR EL DERRAME DE PETRÓLEO EN EL SECTOR DEL LITORAL DE VENTANILLA

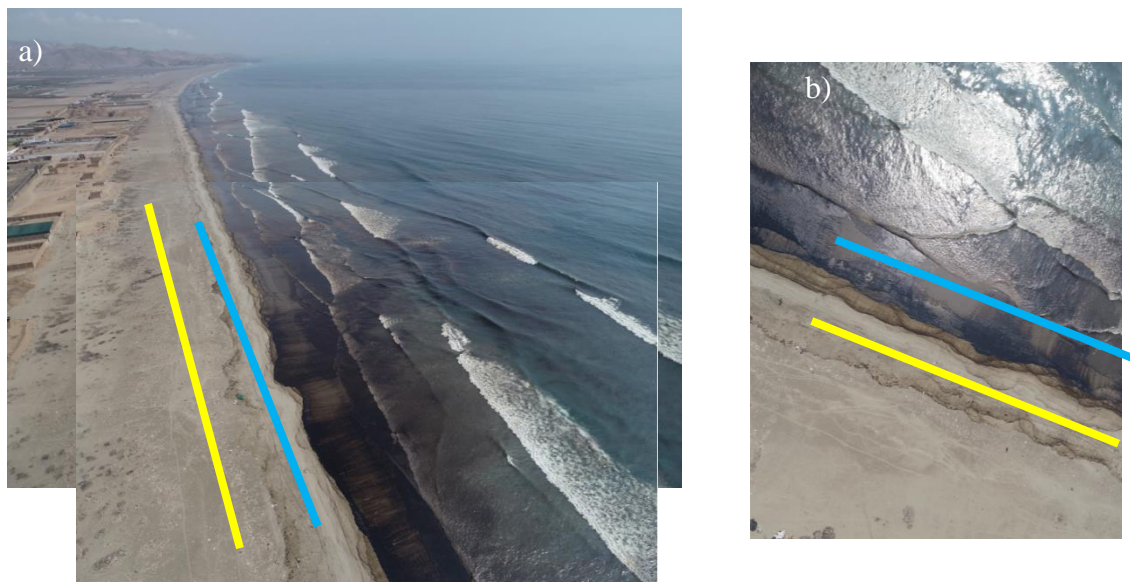
Figura 6. a) Por línea de playa se observó que desde la línea de alta marea (amarillo), hasta la línea de baja marea (celeste) habían 20m dejando una huella o marca del crudo en las arenas de la playa, su causa principal se debe a la poca pendiente de la playa; y b) vistas en dirección sur de la playa Cavero.

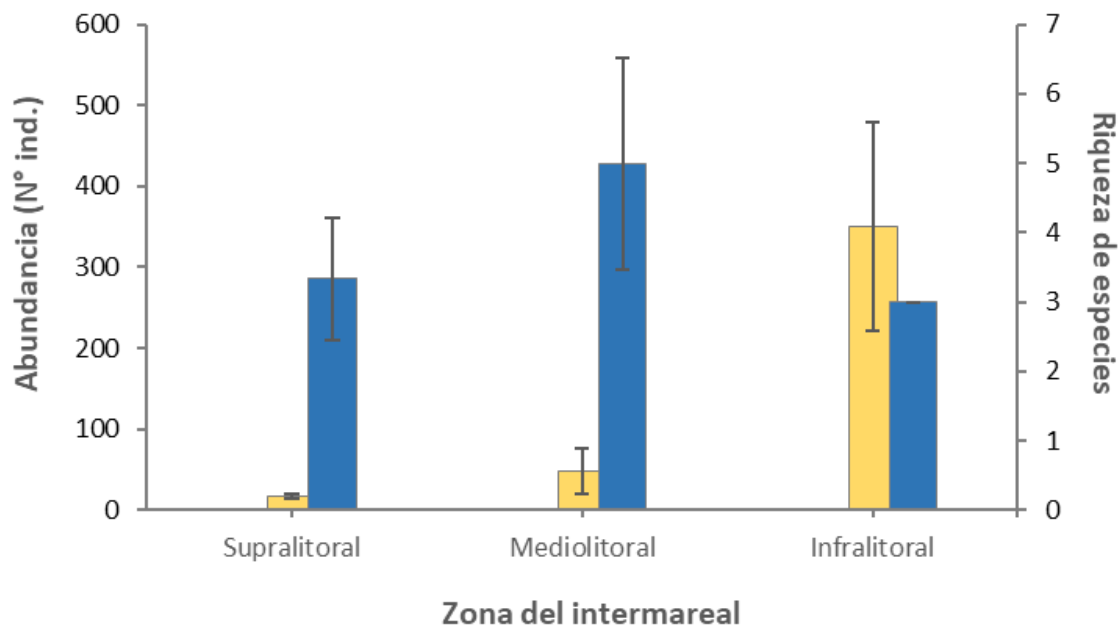
- En la evaluación cuantitativa se registró un reducido número de especies entre invertebrados (6 especies) y macroalgas (3 especies), siendo el taxón más abundante el bivalvo *Semimytilus algosus* que explicó el 94% de la abundancia total; mientras que entre las macroalgas destacaron por su mayor porcentaje de cobertura la Chlorophyta *Ulva enteromorpha* y la Rhodophyta *Gelidium* sp. A nivel de estratos, la mayor abundancia promedio fue registrada en la zona infralitoral, mientras que el mayor número o riqueza de especies promedio fue encontrado en la zona mediolitoral (Figura 1). Ambas zonas habrían recibido el mayor impacto del derrame del petróleo, dada su mayor exposición al oleaje.

Figura 9. Abundancia promedio (Número de individuos.0.0625 m⁻² ± EE) (barras amarillas) y Riqueza de especies promedio ± EE (barras azules) según zonas del intermareal rocoso en Playa Cavero, Ventanilla, enero del 2022.

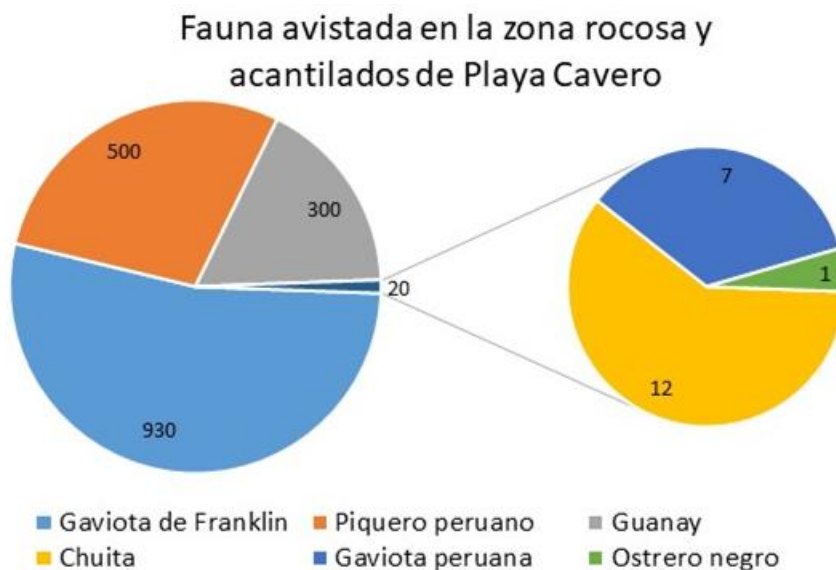
Las especies encontradas fueron las siguientes: 1 ostrero negro *Haematopus ater*, 7 gaviotas peruanas *Larus belcheri*, 500 piquero peruano *Sula variegata*, 930 zarcillos *Larosterna inca*, 300 guanay *Phalacrocorax bougainvillii* y 12 chuitas *P. gaimardi*. No se avistaron mamíferos o reptiles desde la costa.

Figura 10. Número de ejemplares avistados en la zona rocosa e islotes aledaños al norte de playa Caveró, enero del 2022

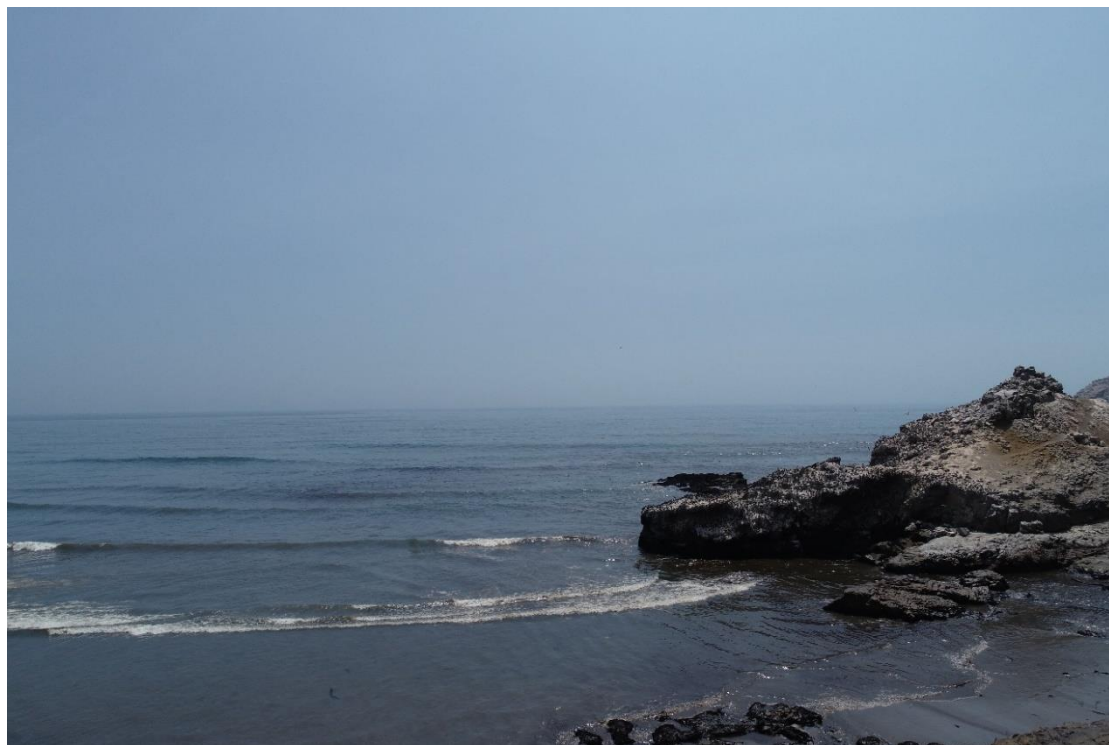
Fig. 1. Vista aérea de la punta rocosa de playa Caverro y olas transportando crudo

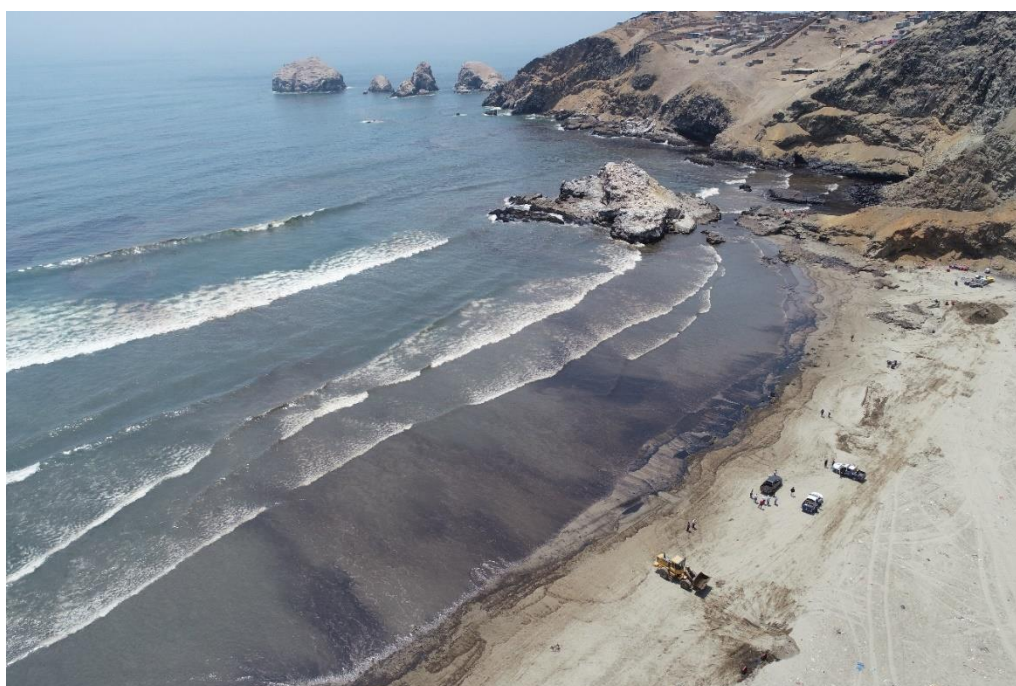
Fig. 2. Zona norte de Playa Caverro en la que se realiza los trabajos de contingencia

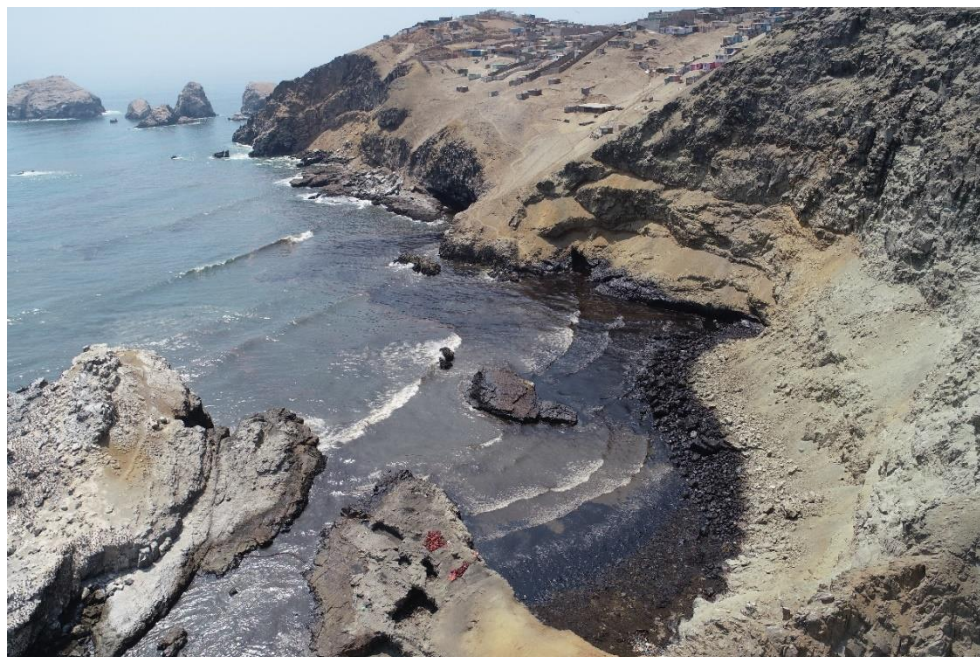
Fig. 3. Zona norte de Playa Caveró en la que existe una zona donde se retiene crudo (playa de difícil acceso)

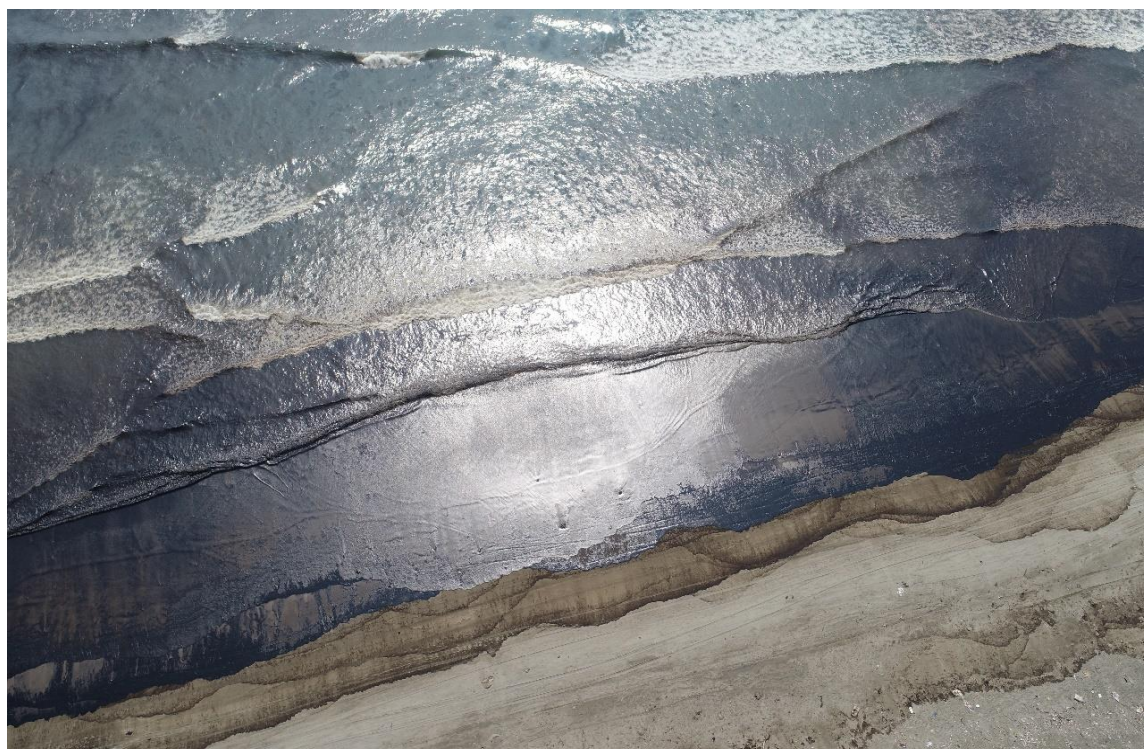
Fig. 5. Vista de la zona sur de la playa Cavero, se observa el derrame y la línea de alta marea hasta donde este llega, zona no estaba intervenida aun por la contingencia

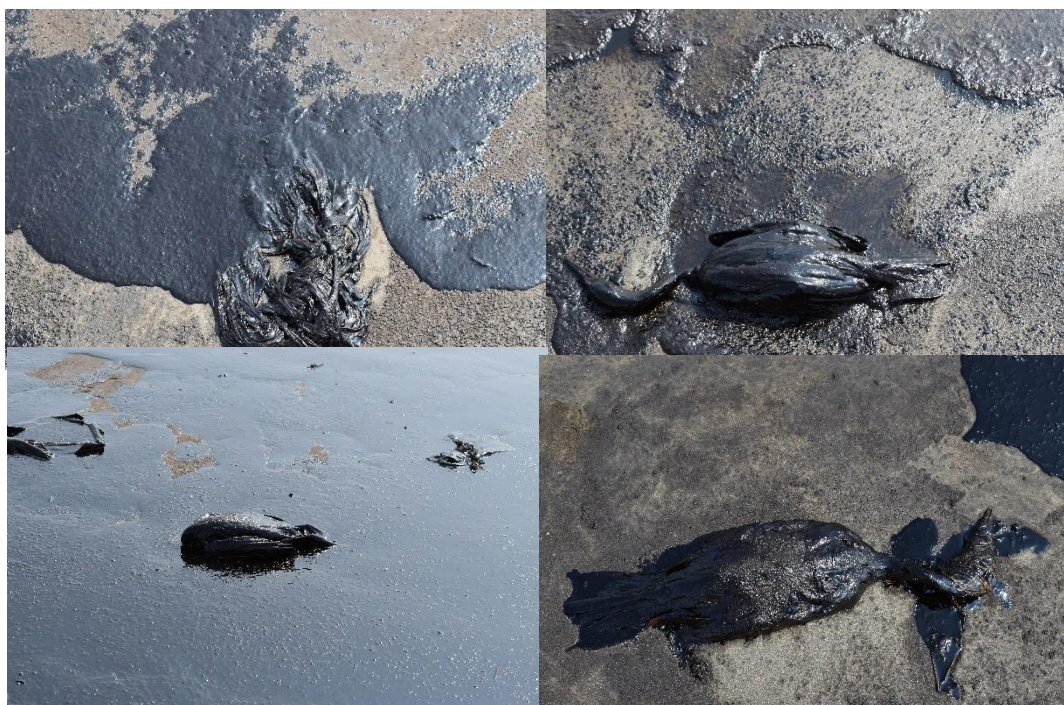
Fig. 7. Aves varadas debido al derrame de hidrocarburos
