## REPORTE DE LAS ACCIONES EJECUTADAS EN LA DECLARATORIA DE EMERGENCIA AMBIENTAL EN LA ZONA MARINO COSTERA ANTE EL DERRAME DE PETRÓLEO

Resolución Ministerial N° 021-2022-MINAM del 22 de enero de 2022  
(Del 01 de marzo de 2022)

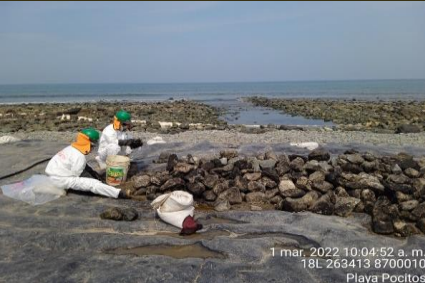
1 mar. 2022 10:04:52 a. m.  
18L 263413 8700010  
Playa Pocitos

Se supervisaron dos (2) playas: En la playa Viñas no se observó presencia de hidrocarburos, mientras que en la playa Pocitos se observó impregnación de hidrocarburos en la zona rocosa de la orilla, a lo largo de la playa. Asimismo, se observó iridescencia sobre la superficie del agua de mar, frente a la Isla de Pescadores y playa El Estanque. Por otro lado, se recolectó muestras de agua de mar en dos (2) puntos.
