RESOLUCION DIRECTORAL N° 000005-2022-DGPA/MC

ARTÍCULO PRIMERO.- DETERMINAR la Protección Provisional del Sitio Arqueológico Villa San Juan ubicado en el distrito de Jayanca, provincia y departamento de Lambayeque, por el plazo de dos años, prorrogable por el mismo plazo. El ámbito de la protección provisional se determina de acuerdo a lo señalado en el Plano Perimétrico con código PPROV-009-MC_DGPA-DSFL-2022WGS84, el cual presenta las siguientes coordenadas:

Asunto : SE SOLICITA PROTECCIÓN PROVISIONAL PARA EL
SITIO ARQUEOLÓGICO VILLA SAN JUAN, UBICADO EN
EL DISTRITO DE JAYANCA, PROVINCIA Y
DEPARTAMENTO DE LAMBAYEQUE.

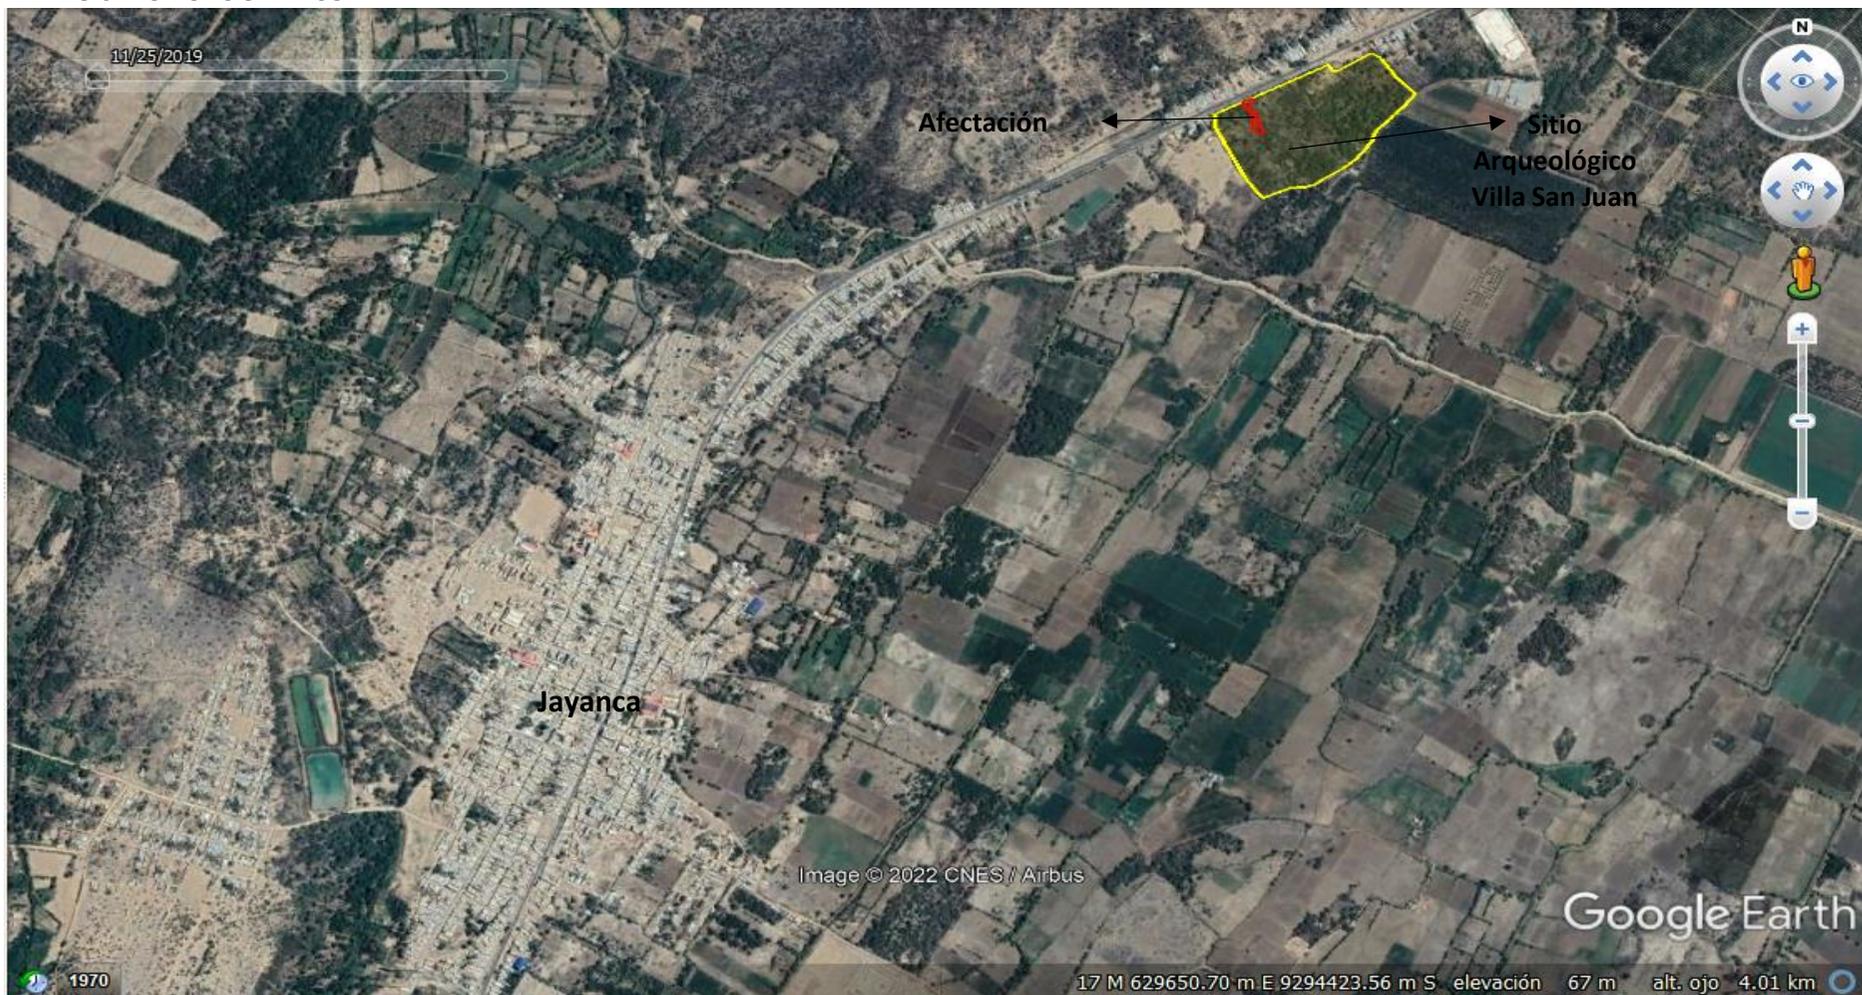
Imagen 01: Vista satelital de la ubicación del sitio arqueológico Villa San Juan (en amarillo). Se señala la ubicación de la afectación con los dos casos. También, se puede apreciar la ubicación de la ciudad actual de Jayanca.

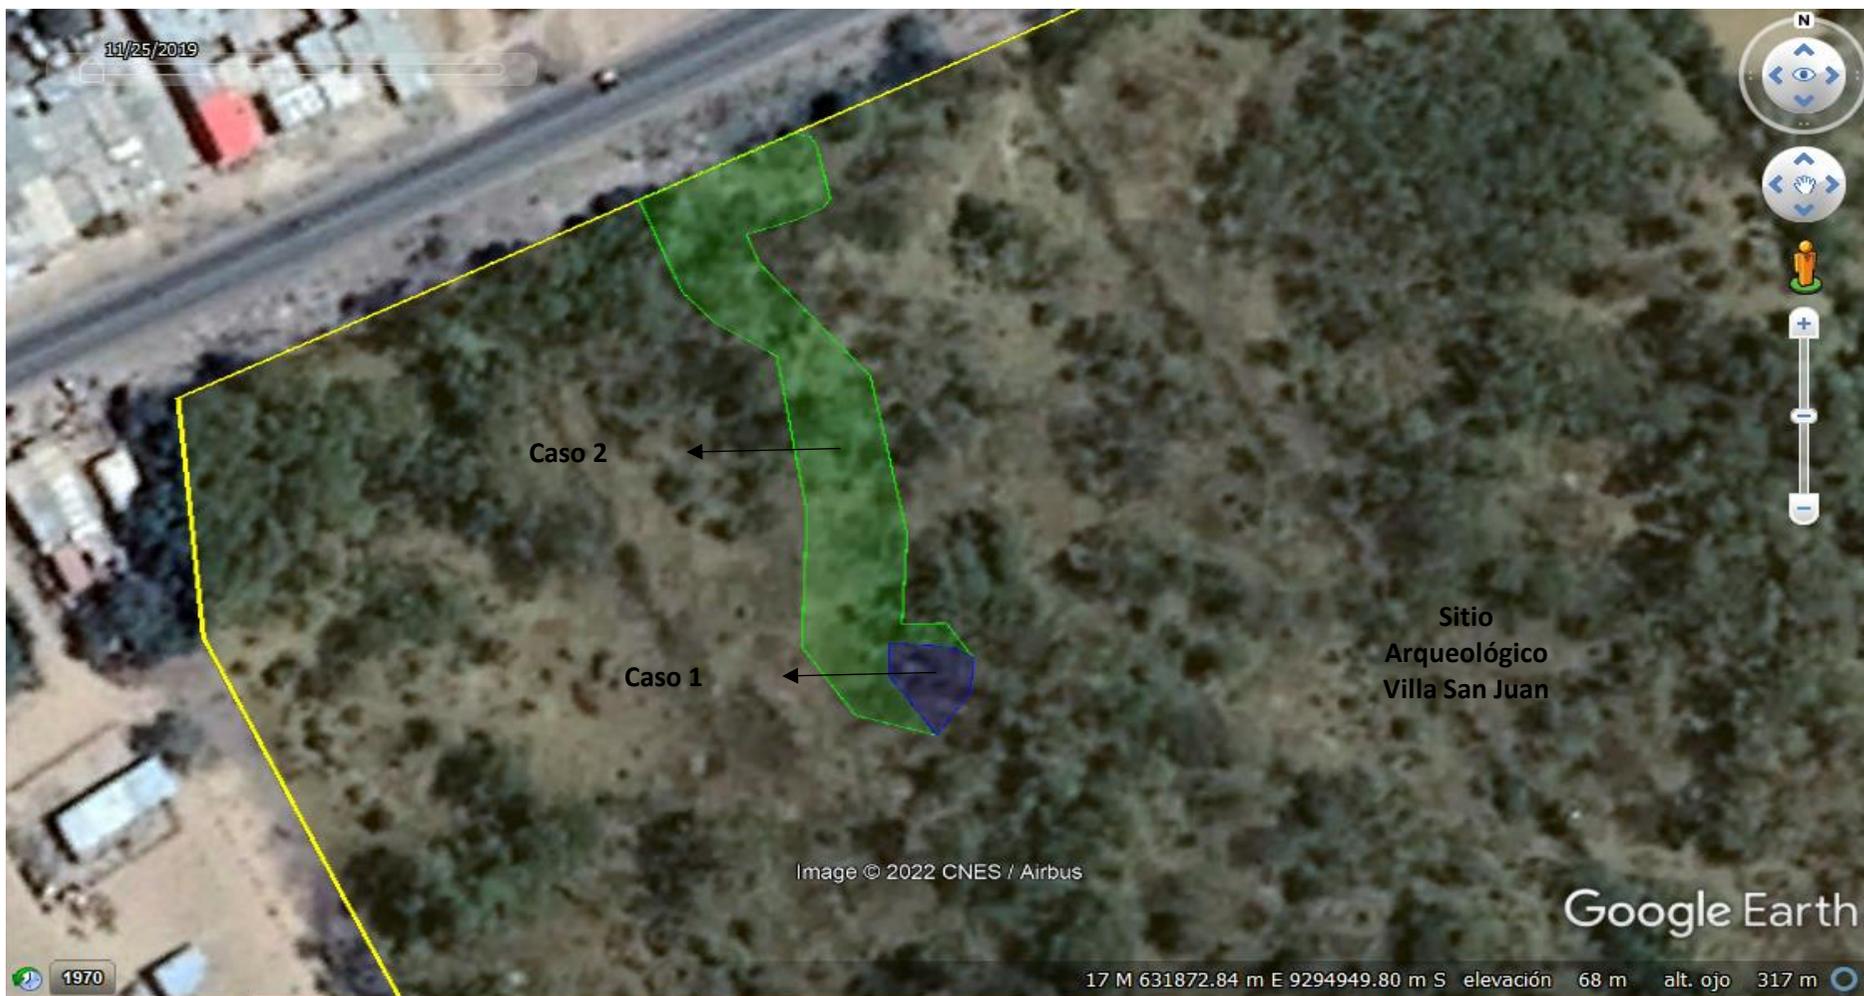
Imagen 02: Vista satelital de la ubicación del sitio arqueológico Huaca Algarrobal (en amarillo) y los dos agentes antrópicos alarmantes (de azul, la remoción y excavación de un montículo prehispánico - caso 1; y de verde, la remoción producto del tránsito de maquinaria pesada - caso 2)

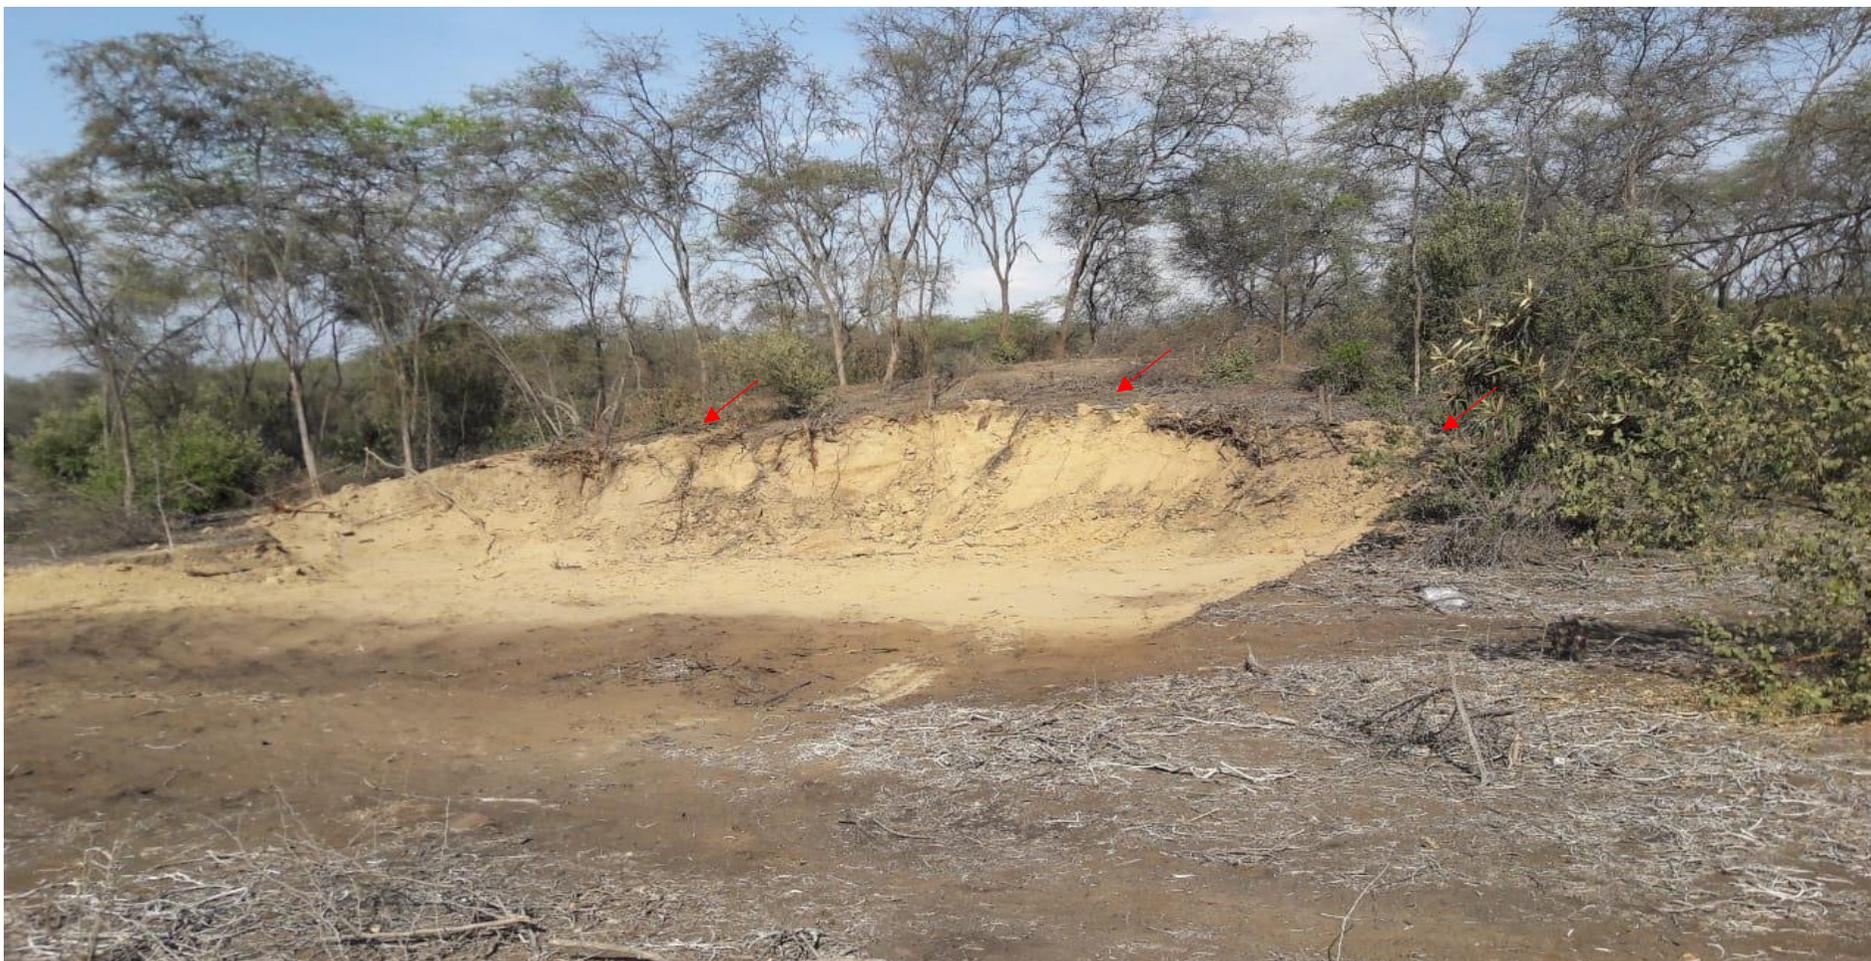
"Caso 1: Un corte significativo ocasionado con maquinaria pesada que ha dañado irreversiblemente a un montículo prehispánico ubicado dentro del sitio arqueológico, abarca 129.99 metros cuadrados, y se ubica en la coordenada referencial (UTM. WGS84. 17s) 631974.32E, 9294865.49N.

Imagen 03: Vista de la afectación (líneas punteadas azules) dentro del sitio arqueológico Villa San Juan. Esta parte corresponde a la remoción y excavación del montículo prehispánico (caso 1).

MEDIDA		REFERENCIA
- Paralización y/o cese de la afectación:	x	Comunicación con los responsables de las afectaciones para evitar que sigan trabajando en la zona.
-Incautación::	x	Incautar maquinaria pesada que se encuentre en el lugar afectando la evidencia arqueológica.
- Señalización:	x	Colocar hitos y Paneles informativos sobre su intangibilidad.

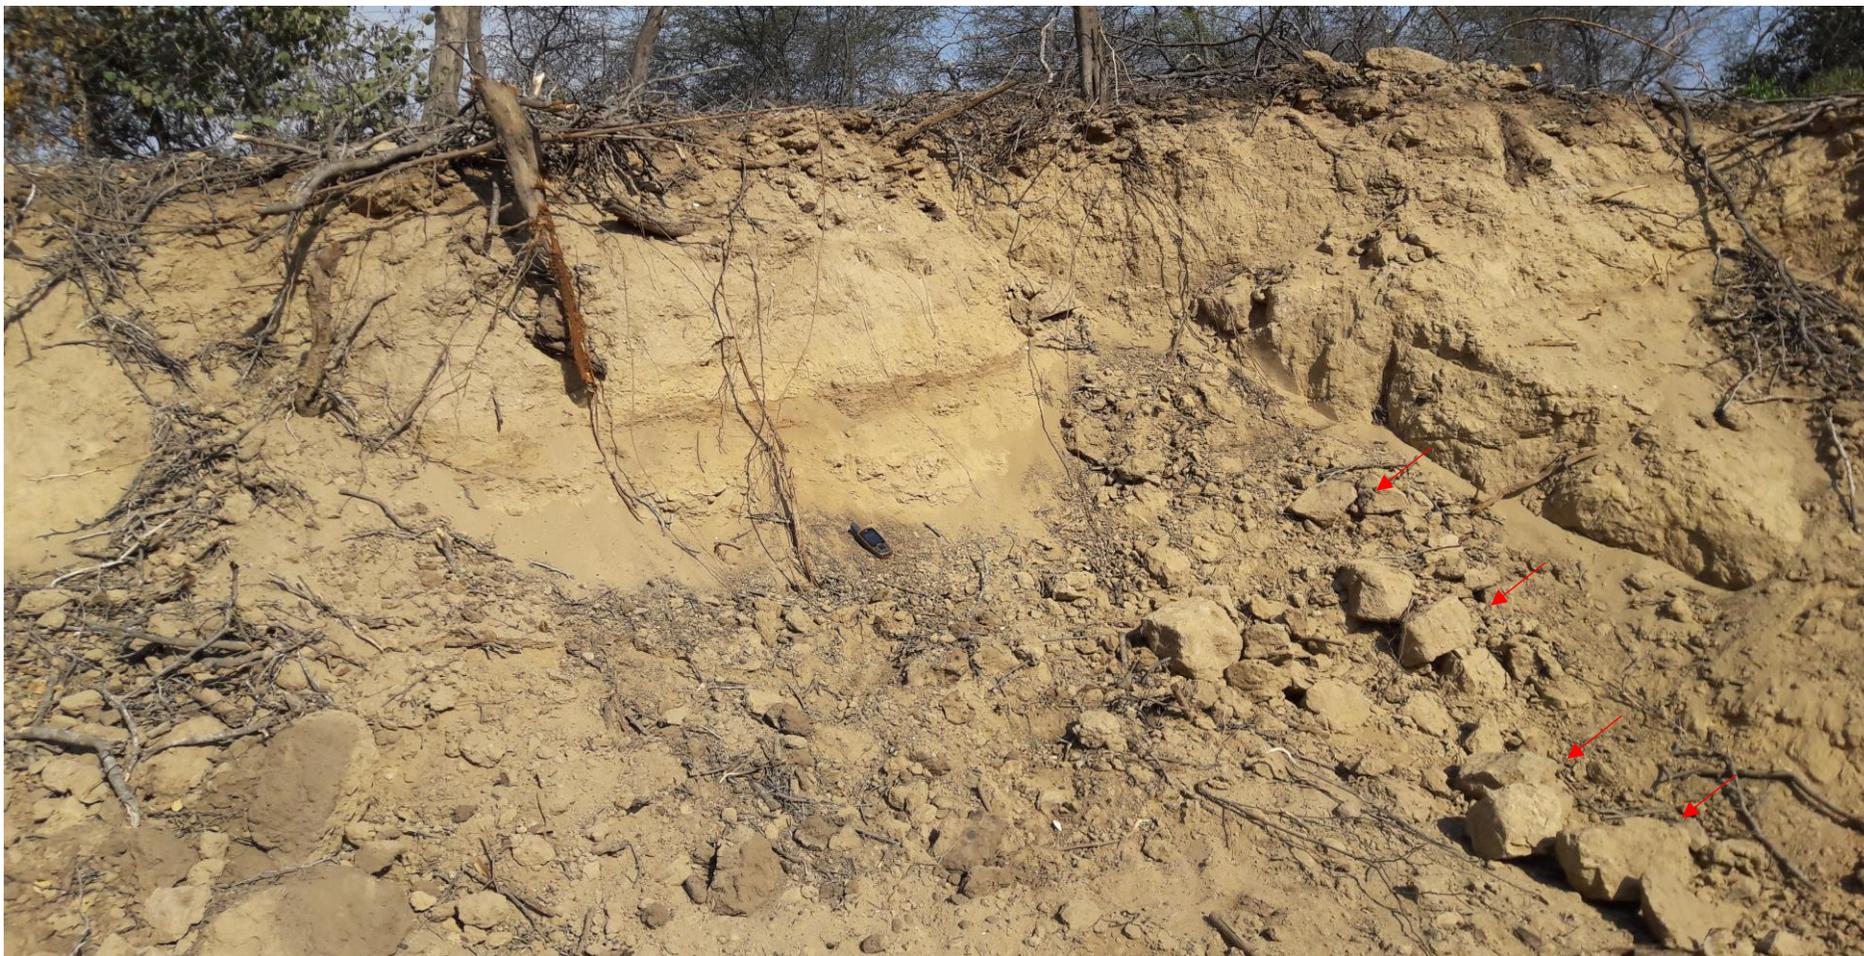
Imagen 04: Vista de la afectación dentro del sitio arqueológico Villa San Juan. Esta parte corresponde a la remoción y excavación del montículo prehispánico y se muestra el perfil que quedó expuesto luego de los trabajos con maquinaria pesada (caso 1). Puede apreciarse restos de adobes que hacían parte del componente arquitectónico del montículo prehispánico (señalados con flechas rojas).

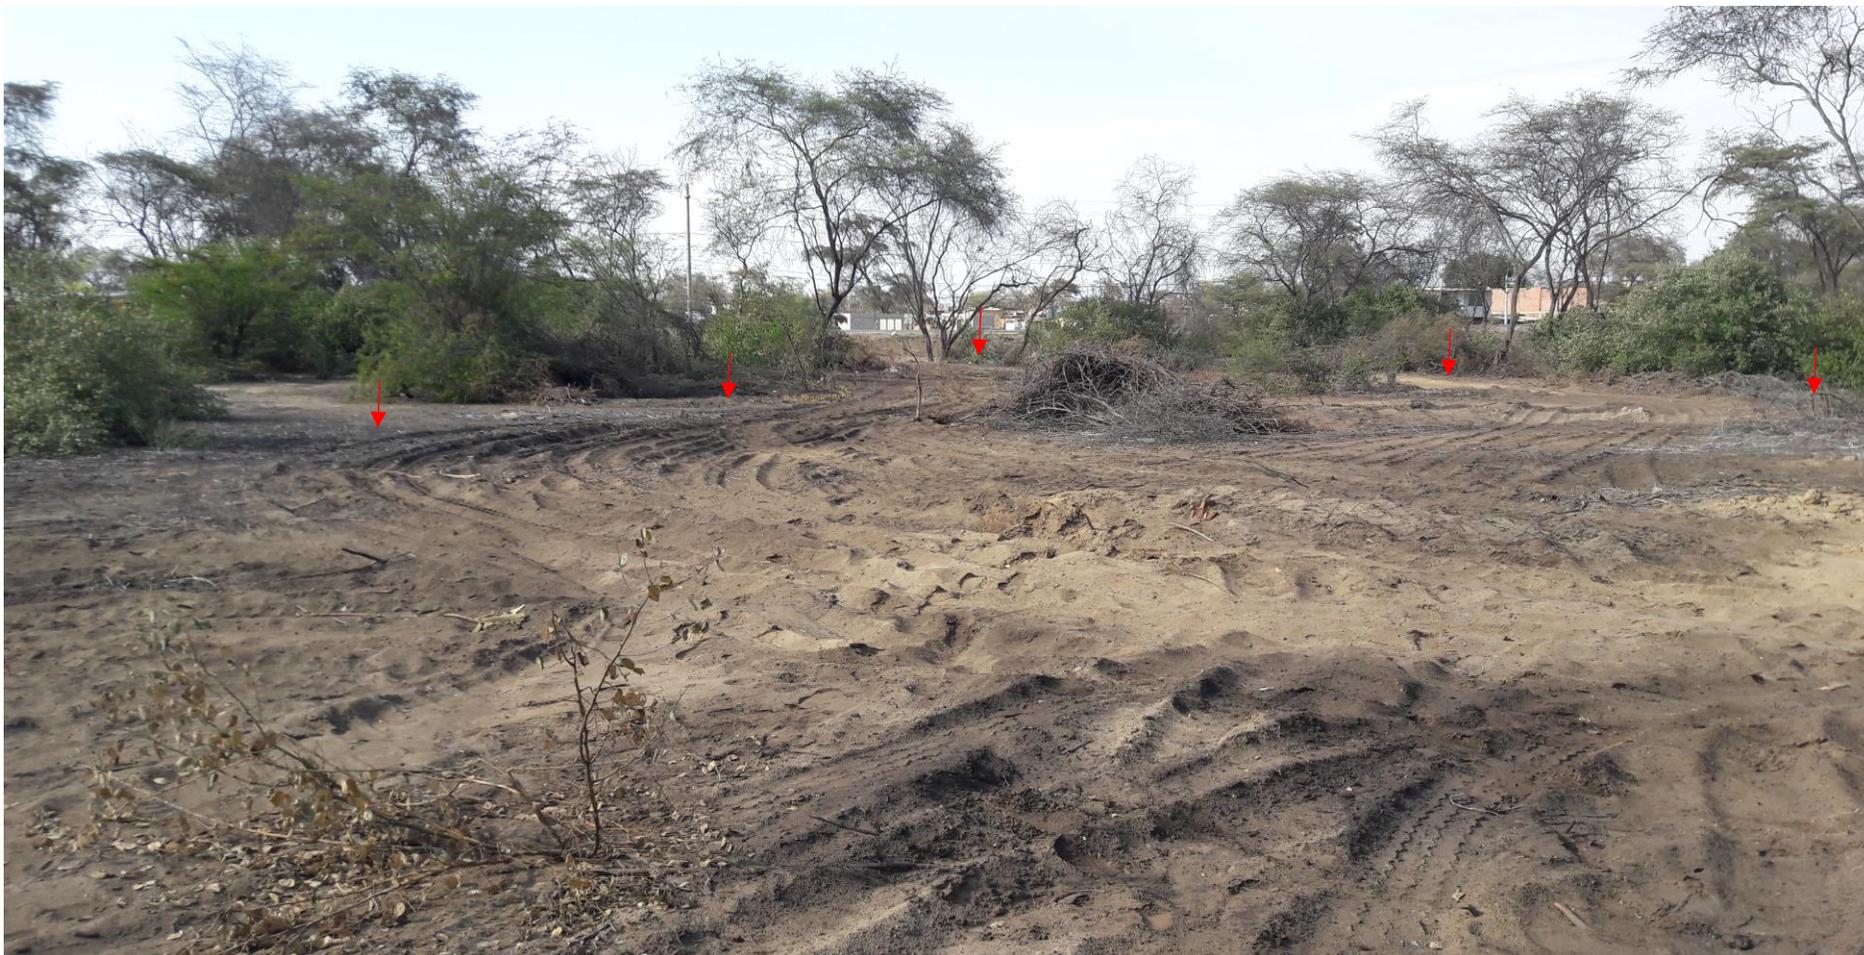
Caso 2: Remoción dentro del sitio arqueológico producto del tránsito de maquinaria pesada, causando alteración dentro del sitio; abarca 1457.97 metros cuadrados, y se ubica en la coordenada referencial (UTM. WGS84. 17s) 631955.5E, 9294909.53N."

Imagen 05: : Vista de la afectación (señalada con flechas rojas) dentro del sitio arqueológico Villa San Juan. Esta parte corresponde a la remoción ocasionada por el tránsito de maquinaria pesada (caso 2).

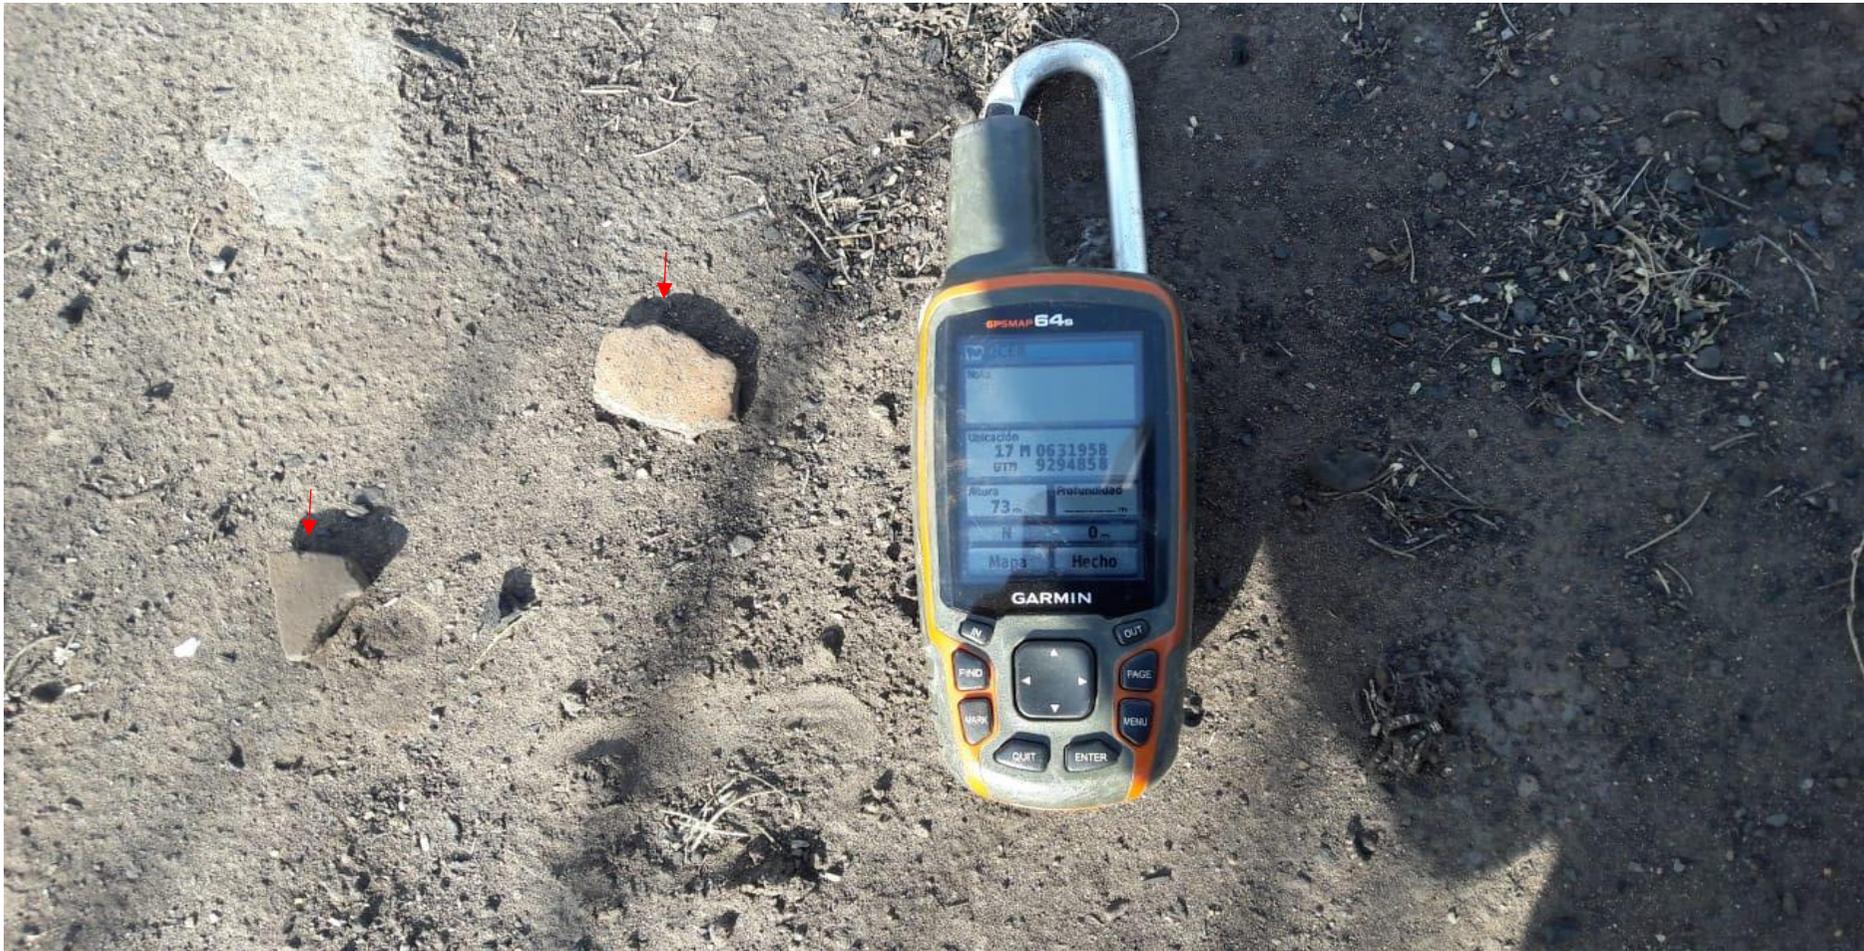
Imagen 06 : Vista de fragmentos de cerámica prehispánica (señaladas con flechas rojas) próximas a la afectación dentro del sitio arqueológico Villa San Juan. La ubicación de estos fragmentos es en la coordenada UTM (WGS84. 17s) 631958E, 9294858N.

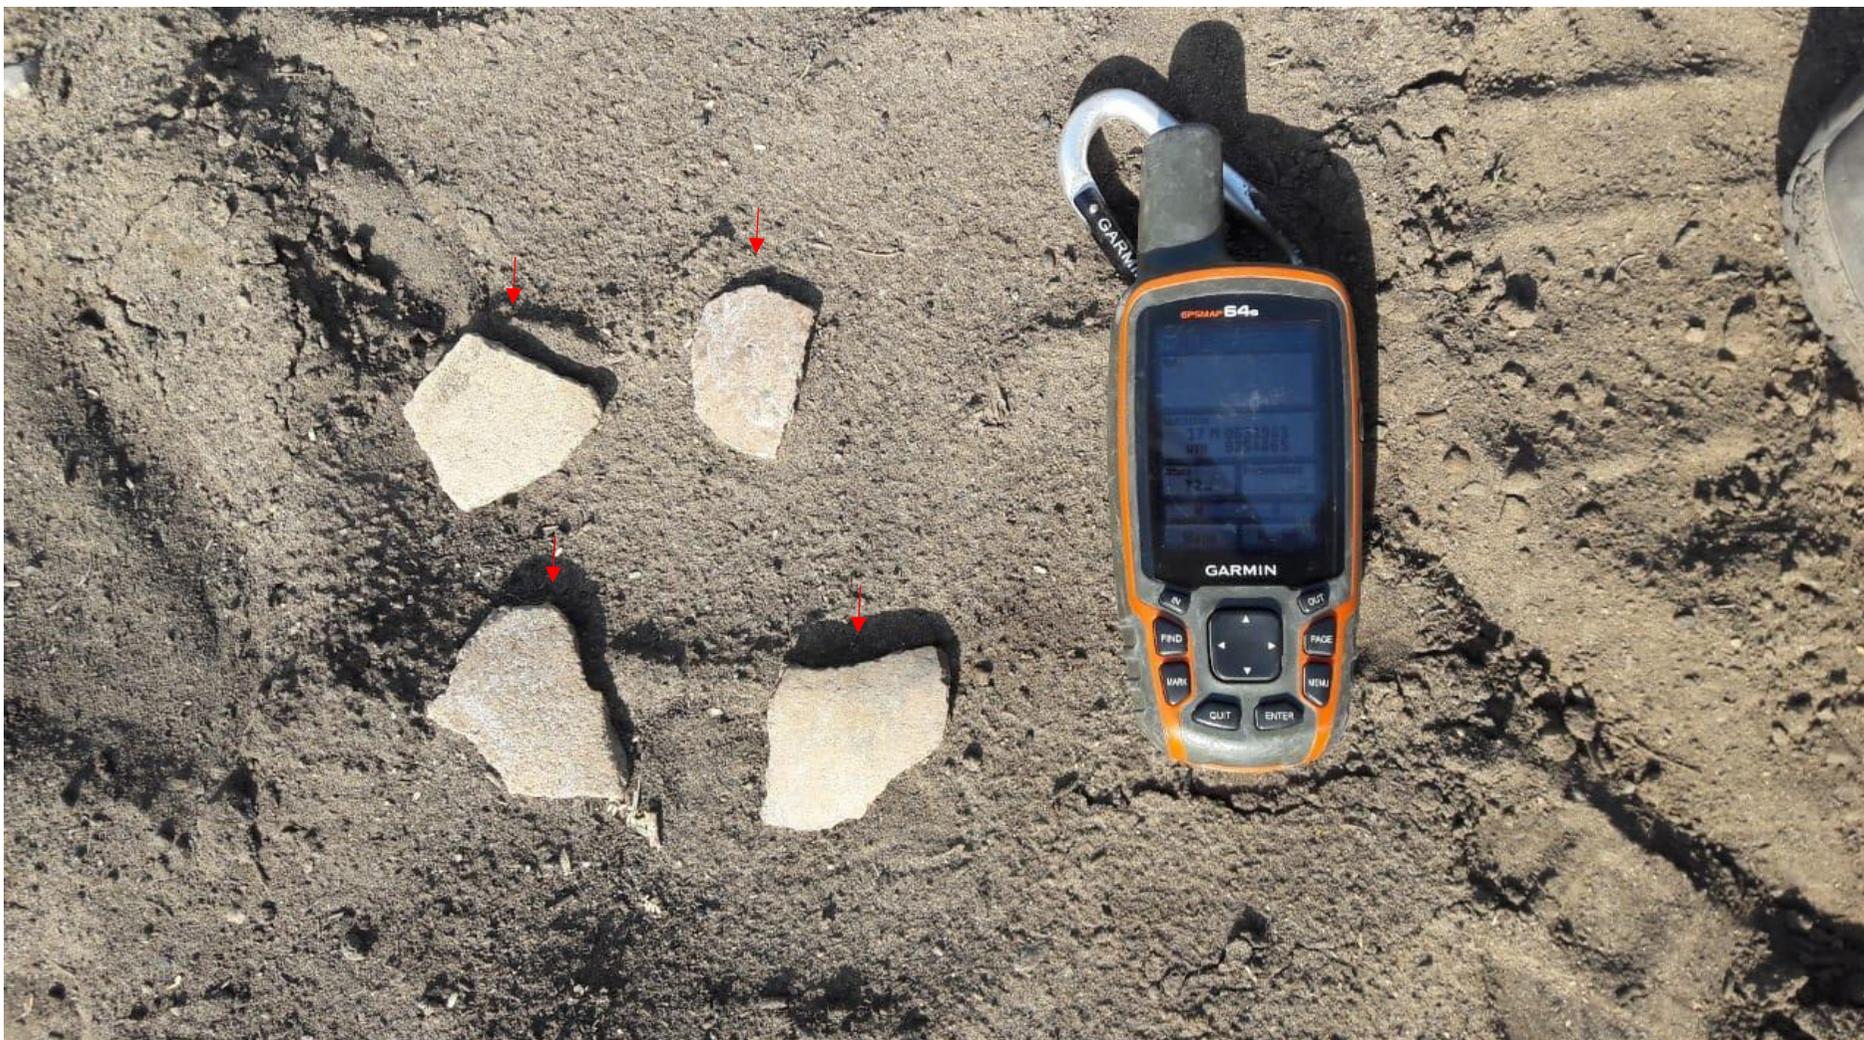
Imagen 07: : Vista de fragmentos de cerámica prehispánica (señaladas con flechas rojas) asociada a la afectación dentro del sitio arqueológico Villa San Juan. La ubicación de estos fragmentos es en la coordenada UTM (WGS84. 17s) 631963E, 9294865N.
