RESOLUCION DIRECTORAL N° 000007-2022-DGPA/MC

Asunto : REMITO INFORME TÉCNICO DE VIABILIDAD DE LA DETERMINACIÓN DE LA PROTECCIÓN PROVISIONAL DEL BIEN INMUEBLE PREHISPÁNICO PAISAJE ARQUEOLÓGICO CAMINO PREHISPÁNICO CHINCHERO – CUPER BAJO Y HUANCAPATA – HUYTAPUGIO.

Asunto : REMITO INFORME TÉCNICO DE VIABILIDAD DE LA DETERMINACIÓN DE LA PROTECCIÓN PROVISIONAL DEL BIEN INMUEBLE PREHISPÁNICO PAISAJE ARQUEOLÓGICO CAMINO PREHISPÁNICO CHINCHERO – CUPER BAJO Y HUANCAPATA – HUYTAPUGIO

V.- REGISTRO FOTOGRAFICO

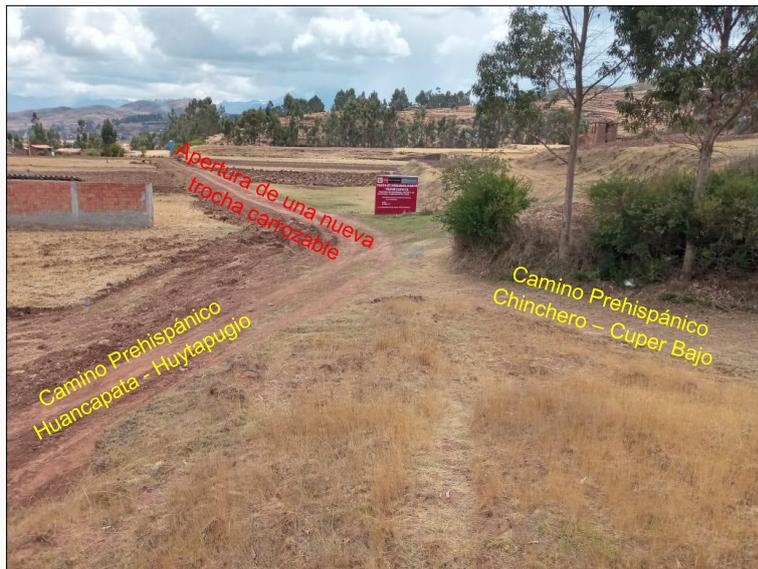
Vista donde se observa el trazo del camino afectado por la apertura de una trocha carrozable con el uso de maquinaria pesada.

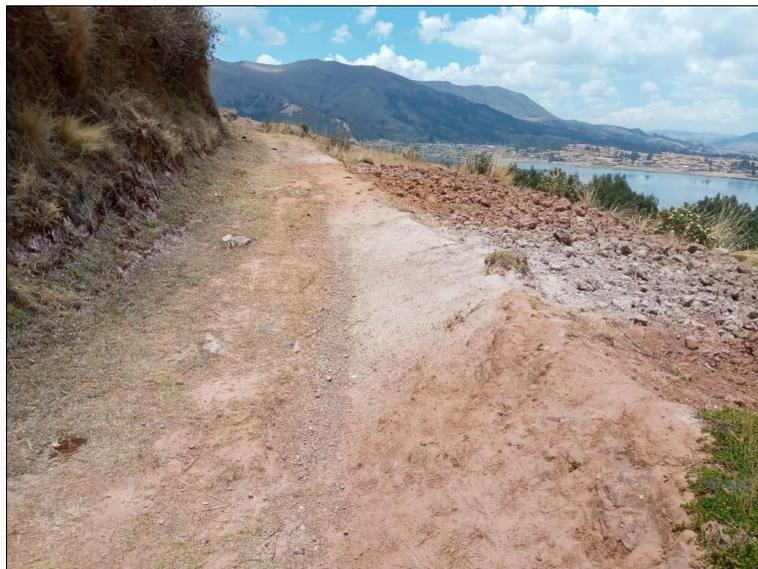
Vista panorámica del trazo del camino Chinchero - Cuper Bajo de tipo plataforma corte talud, afectado por la actividad agrícola.

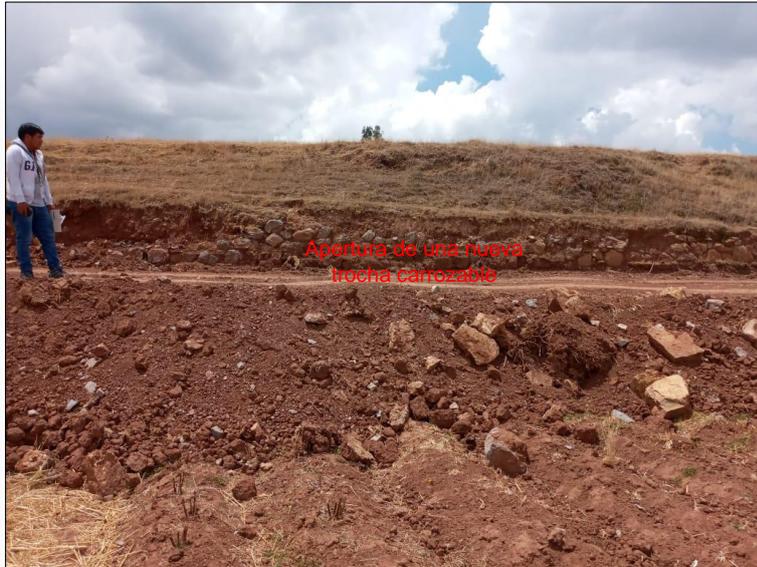
Vista del camino Huancapata - Huytapugio de tipo plataforma (corte talud) con muro de sostenimiento del talud, donde se observa la apertura de una trocha carrozable sin autorización del Ministerio de Cultura.

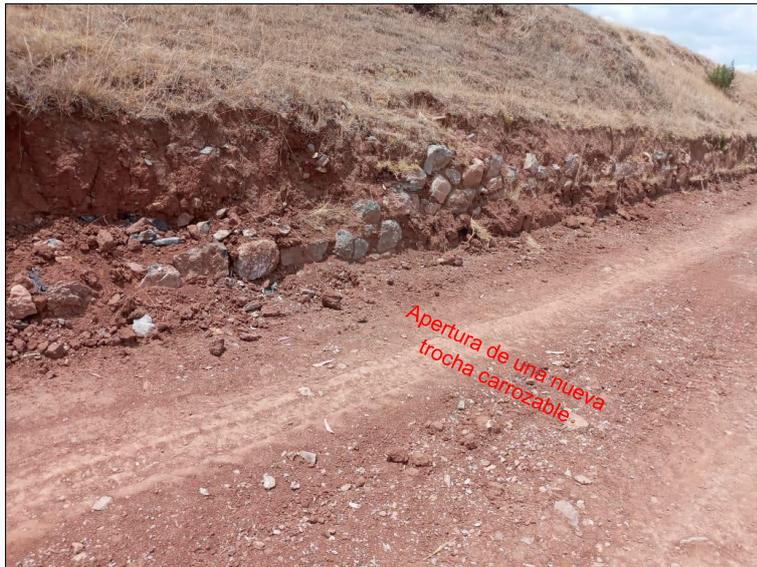
Vista donde se observa el deslizamiento de elementos líticos, los que son parte del componente formal de un camino prehispánico.
