RESOLUCION DIRECTORAL N° 000020-2022-DGPA/MC

INFORME N° 000026-2022-DGPA-ARD/MC

INFORME N° 000023-2022-DSFL/MC

Asunto : Informe Técnico de Viabilidad para la determinación de la protección provisional del Sitio Arqueológico de Pampa Irka sector B.

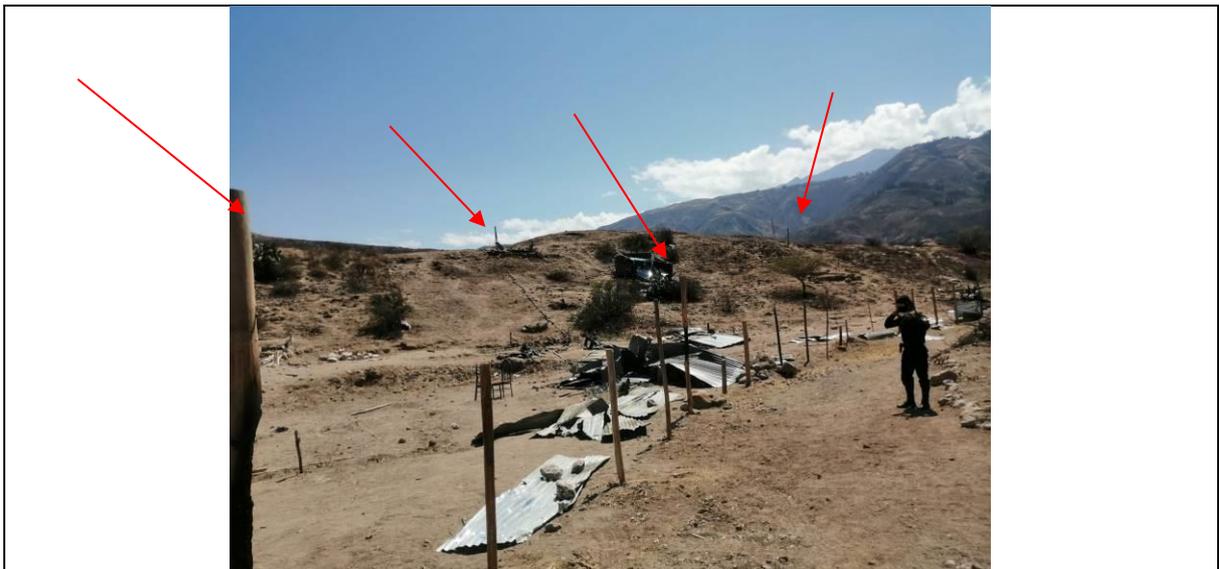
Vista en detalle de parte de la invasión parcial realizada por tercera vez sin autorización del Ministerio de Cultura dentro del sitio arqueológico de Pampa Irka sector B, se puede apreciar la instalación de postes de madera y la intención de cercado con calaminas y trazado de lotes con el uso de yeso.

Se recomienda proceder al desmontaje total de las estructuras rusticas ubicadas dentro la poligonal propuesta del Sitio Arqueológico de Pampa Irka sector B.
- Apuntalamiento:		
- Incautación:		
- Señalización:	X	Se recomienda realizar la instalación de hitos y paneles con la finalidad de evitar nuevas afectaciones.
- Retiro de estructuras temporales, maquinarias, herramientas, elementos y/o accesorios:	X	Se recomienda proceder al retiro de las estructuras rusticas (palos, calaminas, plásticos y costales) ubicados dentro del sitio arqueológico de Pampa Irka sector B.

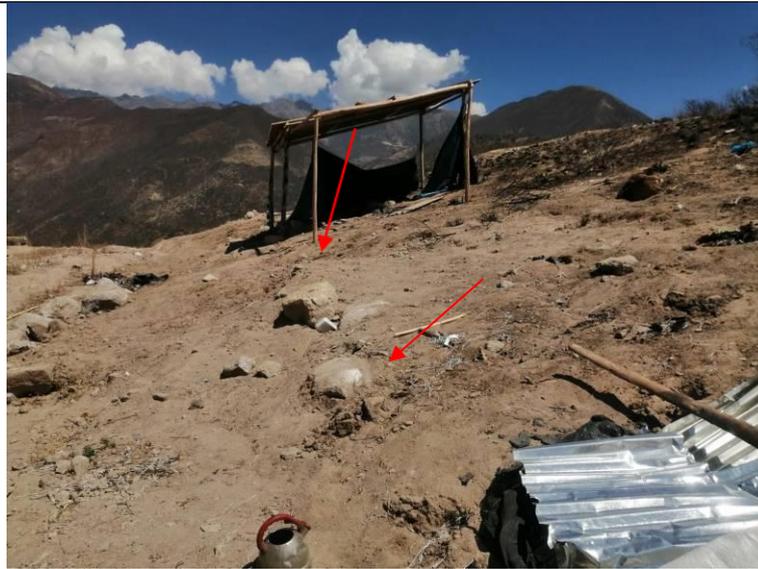
Vista panorámica de una estructura rustica instalada al interior del sitio arqueológico de Pampa Irka sector B, sin autorización del Ministerio de Cultura. asi mismo se puede observar parte de los muros prehispánicos.

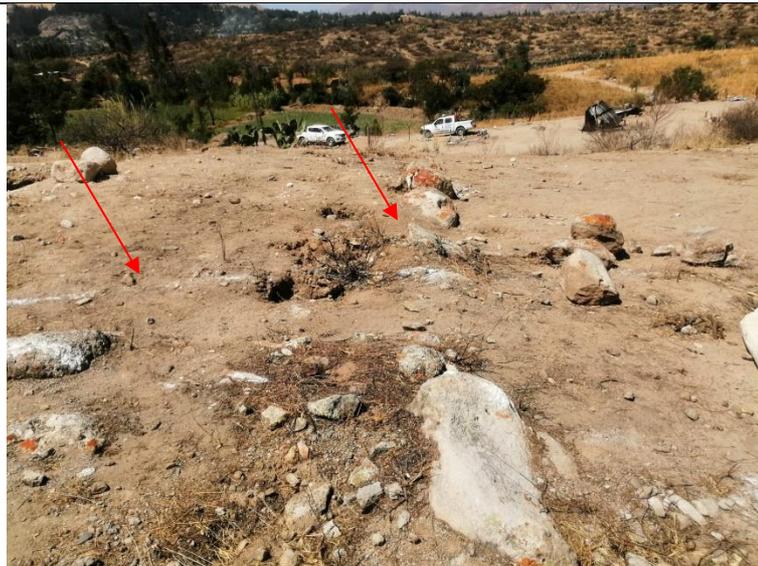
Vista del área afectada producto de la invasión ilegal a través de labores de excavación y remoción al interior de la poligonal propuesta del MAP Pampa Irka sector B. nótese parte de los muros prehispánicos expuestos en superficie y los trazados tipo lotización al interior del sitio arqueológico con el uso de yeso

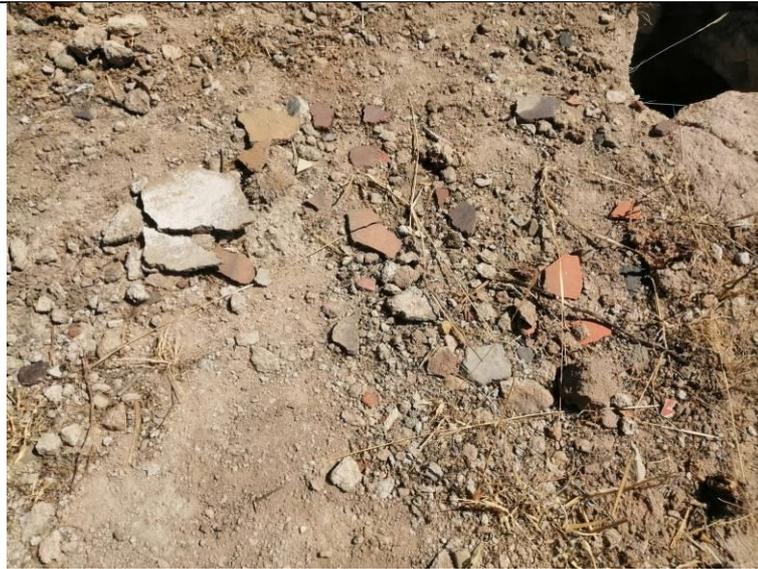
Vista en detalle de la ubicación de abundante fragmenteria de cerámica afectada producto de la invasión ilegal a través de labores de excavación y remoción al interior de la poligonal propuesta del MAP Pampa Irka sector B.

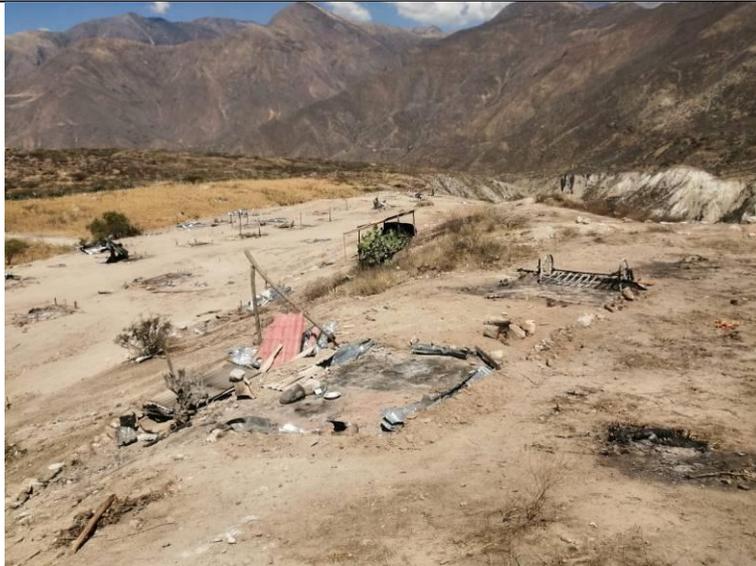
Vista del área afectada producto de la invasión ilegal a través de labores de excavación y remoción al interior de la poligonal propuesta del MAP Pampa Irka sector B. nótese los palos, calaminas y plásticos retirados en 02 oportunidades. Así mismo se puede observar parte del montículo arqueológico.

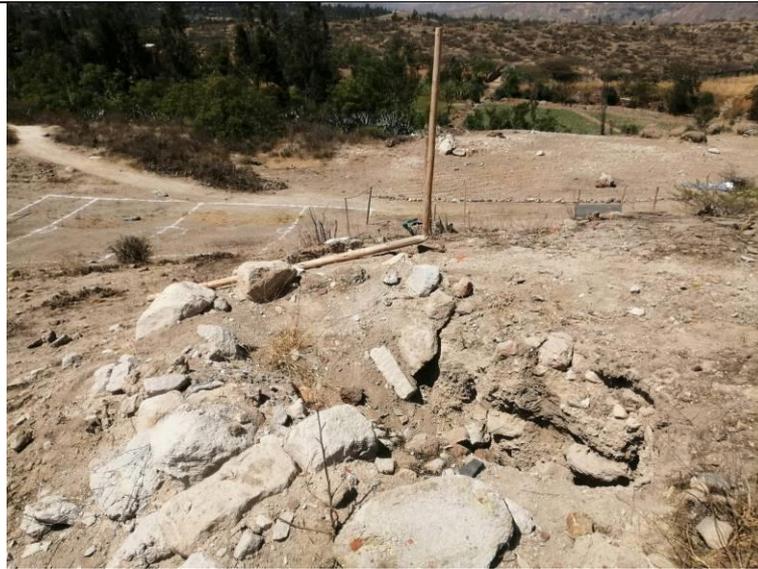
Vista del área afectada producto de la invasión ilegal a través de labores de excavación y remoción al interior de la poligonal propuesta del MAP Pampa Irka sector B. nótese los palos, calaminas y plásticos retirados en 02 oportunidades. Así mismo se puede observar parte de los muros prehispánicos expuestos en superficie, así como una cista funeraria afectada, fotografía tomada de la parte alta del montículo arqueológico.
