RESOLUCION DIRECTORAL N° 000022-2022-DGPA/MC

Asunto : REMITO INFORME TÉCNICO DE VIABILIDAD DE LA
DETERMINACIÓN DE LA PROTECCIÓN PROVISIONAL
DEL SITIO ARQUEOLÓGICO DE JUNIPE, DISTRITO DE
MOHO, PROVINCIA DE MOHO, PUNO.

Polígono solicitado para protección provisional – MAP Junipe

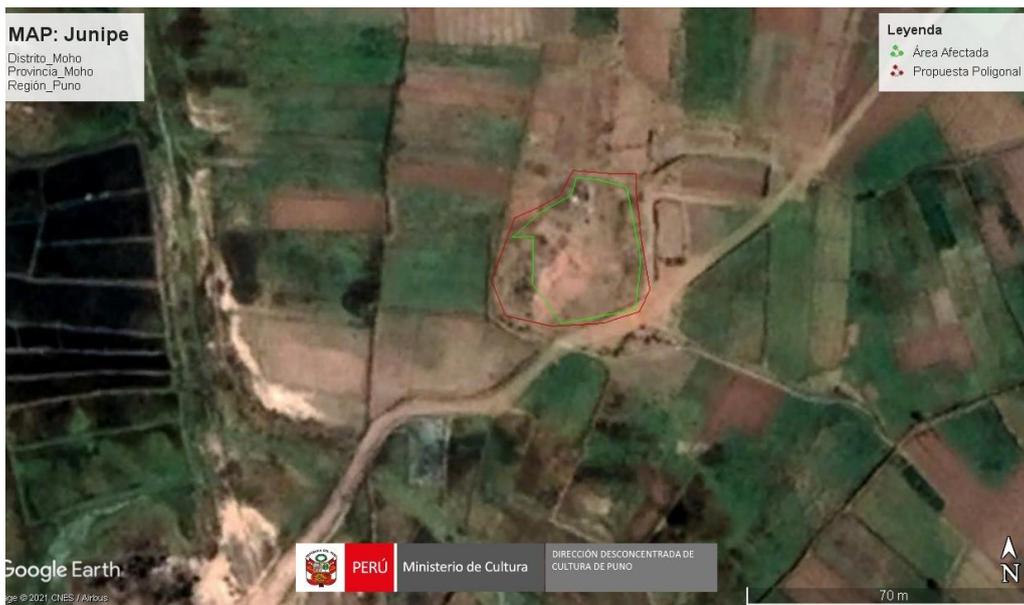
Imagen 01. Fotografía Satelital tomada del Software Google Earth, mostrando la ubicación del MAP Junipe, incluyendo su afectación (verde).

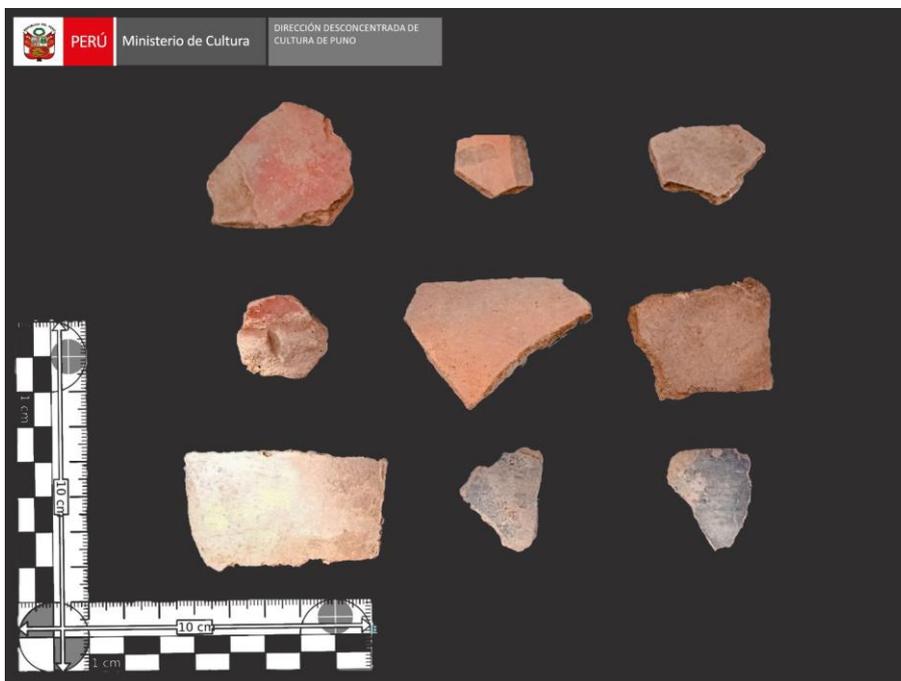
Imagen 08. Detalle de fragmentos de cerámica asociados al Periodo Formativo, fotografiados de la superficie del Montículo Junipe.

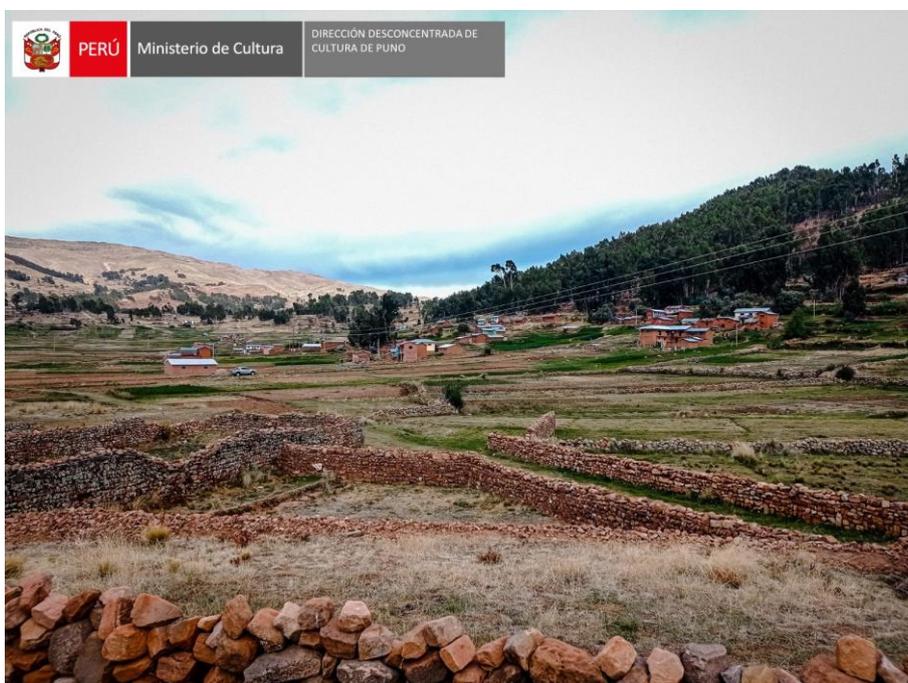
Se registró la alteración y destrucción parcial del sitio arqueológico, producto de la extracción de material constructivo (piedra) para el mejoramiento del camino comunal de Junipe, siendo saqueadas las osamentas asociadas con las cistas de la estructura. También, la superposición de corrales, la extensión rural de campos de cultivos, la construcción colindante de un canal de regadío. Asimismo, su uso actual como área de acumulación de desechos sólidos (basura) y quema.

Imagen 10. Reutilización de materiales extraído del MAP en caminos, corrales y cercos de viviendas en la comunidad comunal.

MEDIDA		REFERENCIA
- Paralización y/o cese de la afectación:	x	Coordinar con la municipalidad provincial de Moho, las autoridades comunales y la propietaria del terreno para exhortar el cese de la depredación y abandono del MAP de Junipe.
