RESOLUCION DIRECTORAL N° 000023-2022-DGPA/MC

Asunto : SOLICITO LA DETERMINACION DE LA PROTECCION
PROVISIONAL DEL SITIO ARQUEOLOGICO EL MONO,
UBICADO EN EL
DISTRITO DE EL CARMEN, PROVINCIA DE CHINCHA,
DEPARTAMENTO DE ICA

INFORME N° 000013-2022-DSFL-LMS/MC

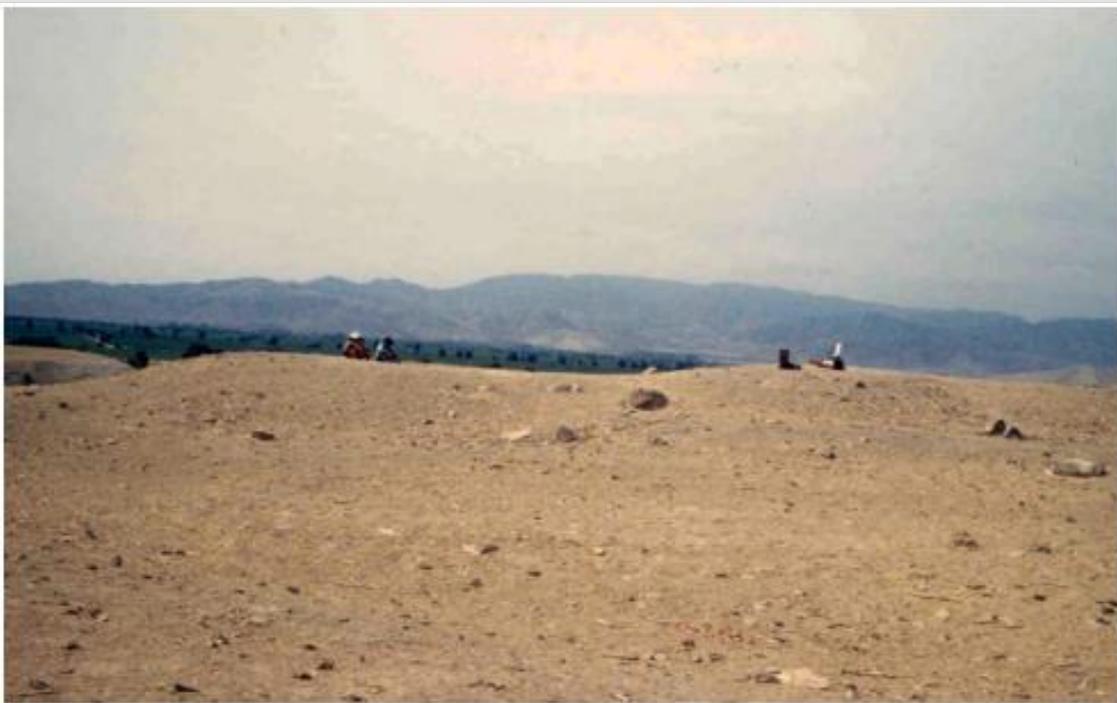
Foto 1. Vista panorámica del montículo arqueológico.
