## RESOLUCION DIRECTORAL N° 000024-2022-DGPA/MC

**INFORME N° 000035-2022-DGPA-ARD/MC**

**Asunto :** PROPUESTA DETERMINACION DE PROTECCIÓN  
PROVINCIONAL DEL SITIO ARQUEOLOGICO CHICHAQASA DE  
LA ZONA ARQUEOLOGICA MONUMENTAL CHICHAQASA  
UBICADA EN EL DISTRITO DE PAMPACHIRI DE LA PROVINCIA  
DE ANDAHUAYLAS - REGIÓN APURÍMAC.

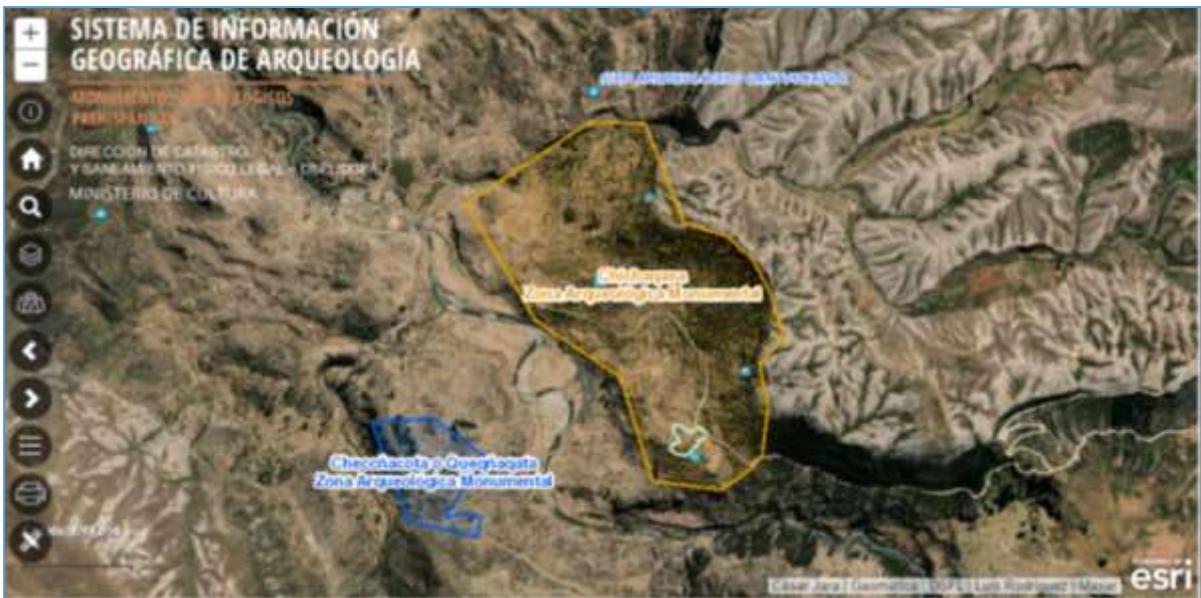
Imagen satelital del área alterada (nótese dentro del polígono de zona arqueológica monumental chichqasa)

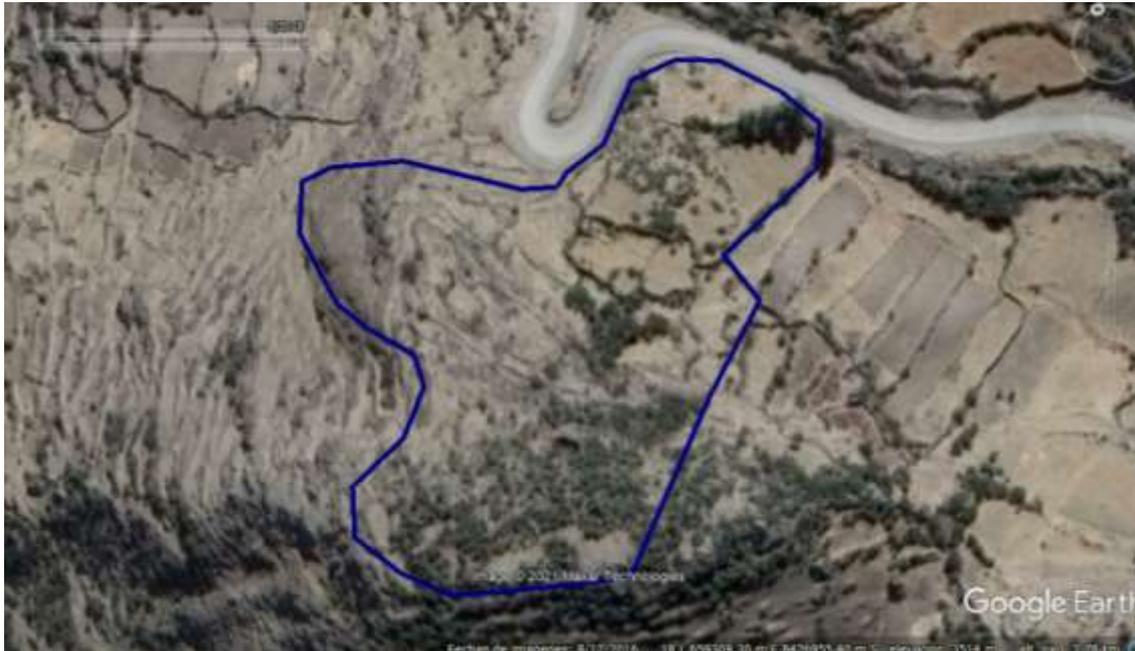
### VISTA DEL SITIO ARQUEOLÓGICO ANTES DE LA ALTERACIÓN

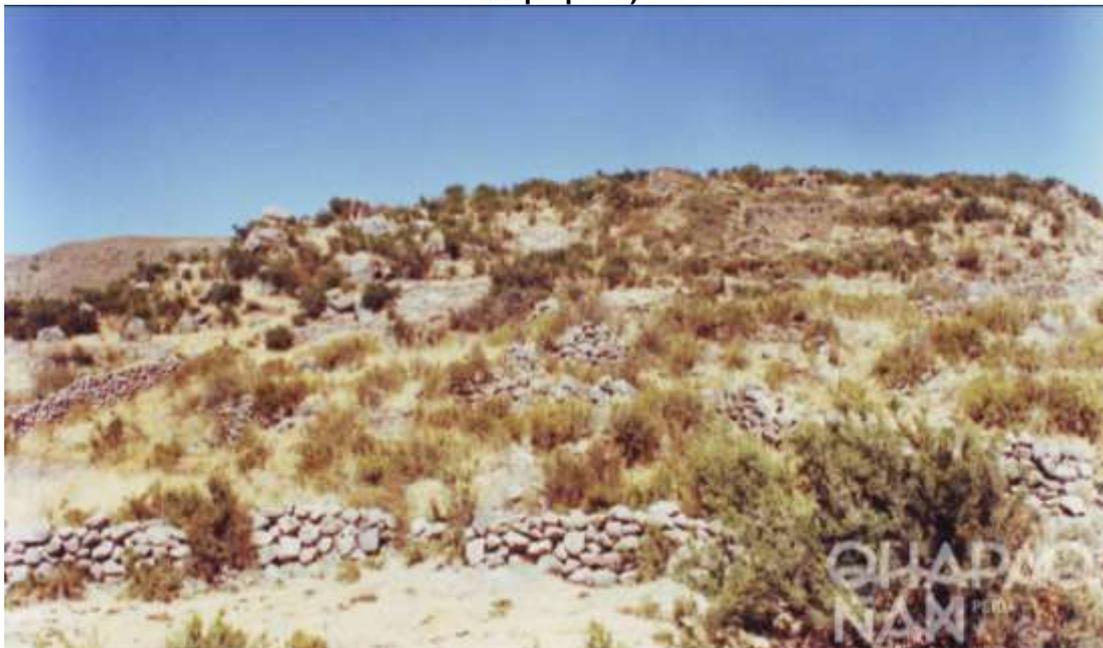
**Vista frontal del asentamiento prehispánico Chichaqasa (registrada por el proyecto Qhapaq Ñan)**

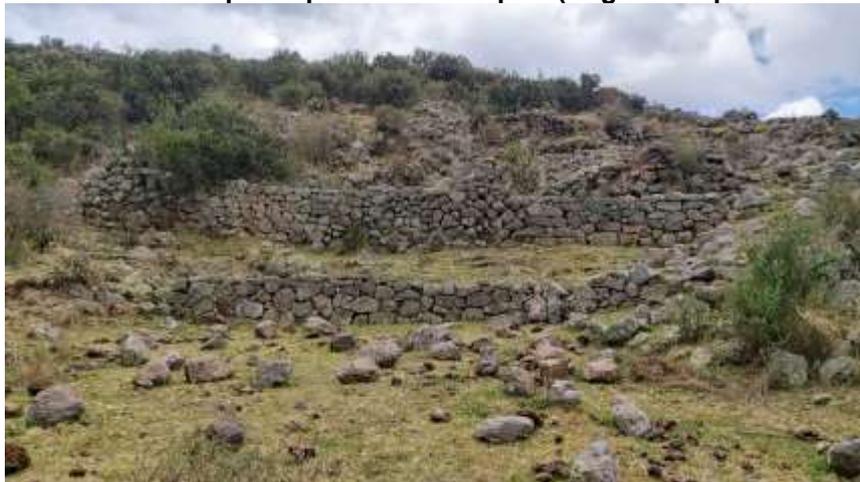
**Vista frontal asentamiento prehispánico Chichaqasa (Registrado por la DDC Apurímac)**

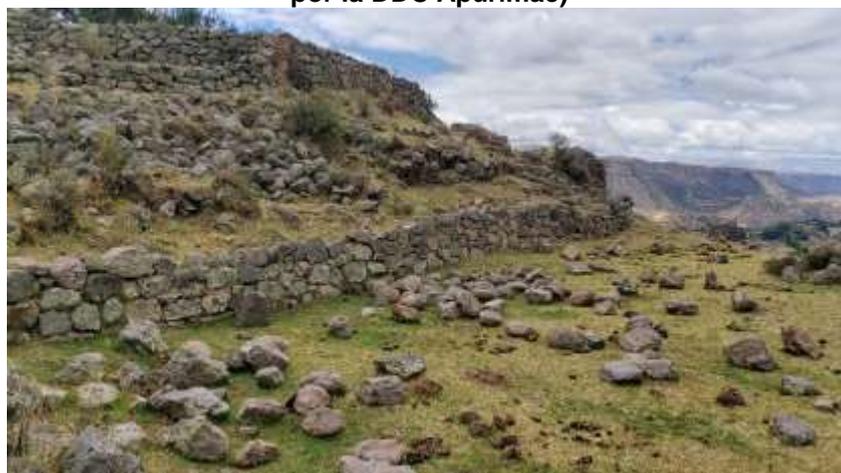
**Vista de muros de plataformas del asentamiento prehispánico Chichaqasa (Registrado por la DDC Apurímac)**

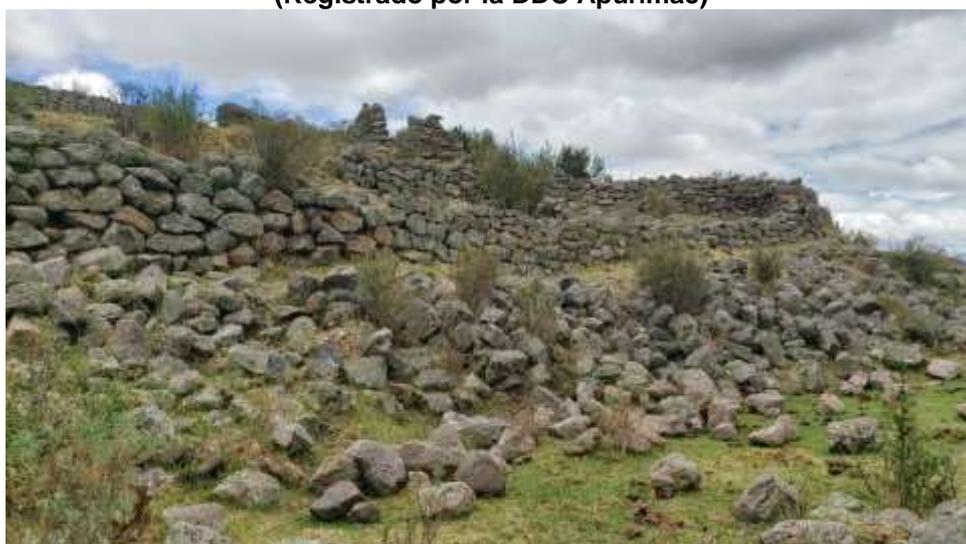
**Vista de muros y elementos pétreos caídos en el asentamiento prehispánico Chichaqasa (Registrado por la DDC Apurímac)**

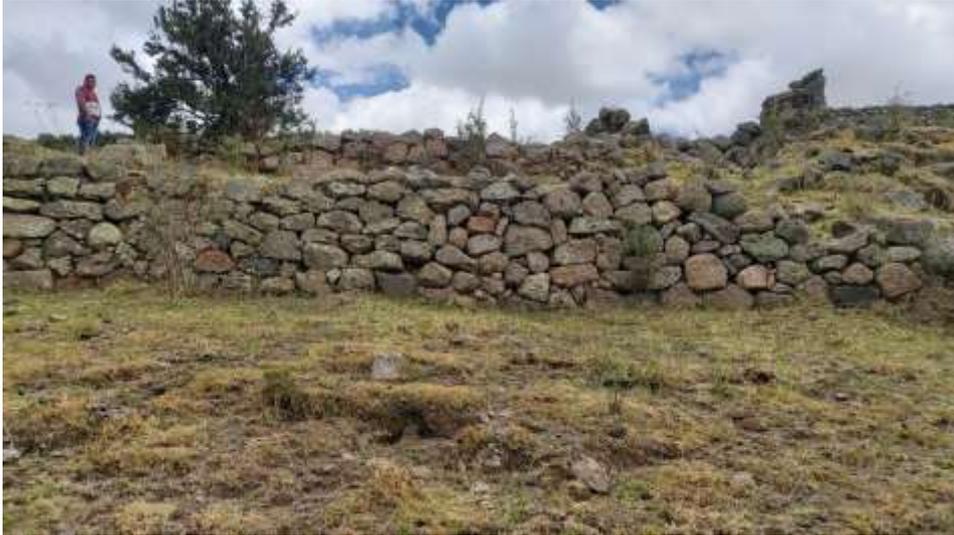
**Vista del registro arqueológico del asentamiento prehispánico Chichaqasa (Registrado por la DDC Apurímac)**

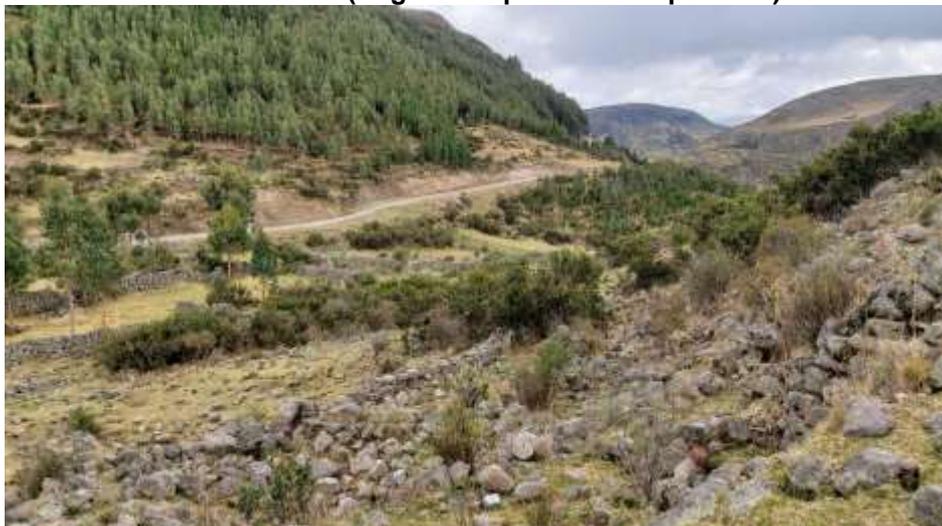
**Vista del registro arqueológico del asentamiento prehispánico Chichaqasa desde la parte alta del cerro (Registrado por la DDC Apurímac)**

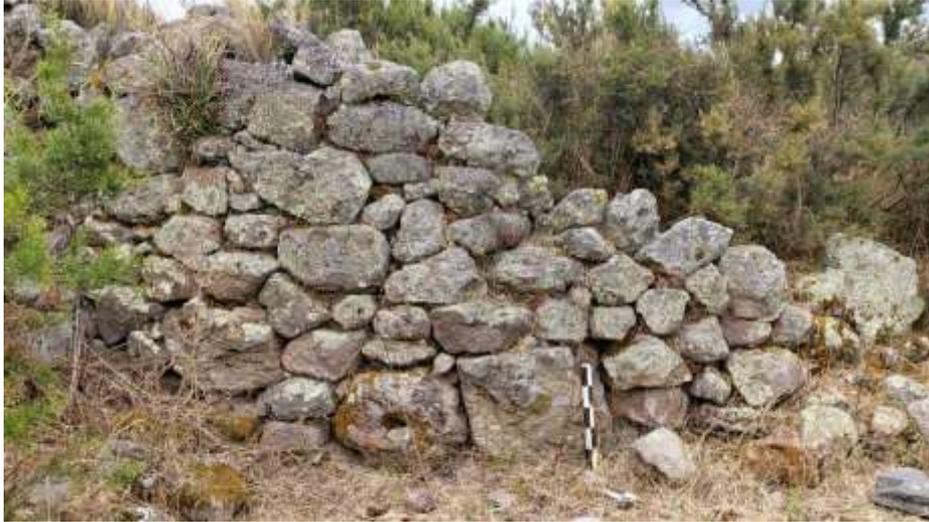
Vista del registro arqueológico del asentamiento prehispánico Chichaqasa (Registrado por la DDC Apurímac)

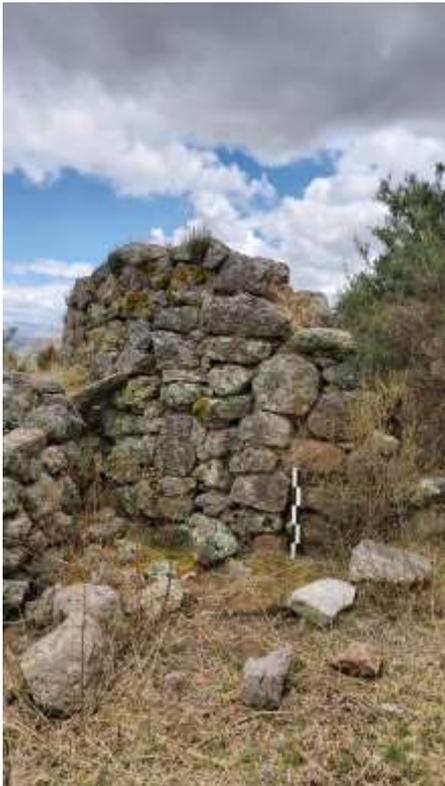
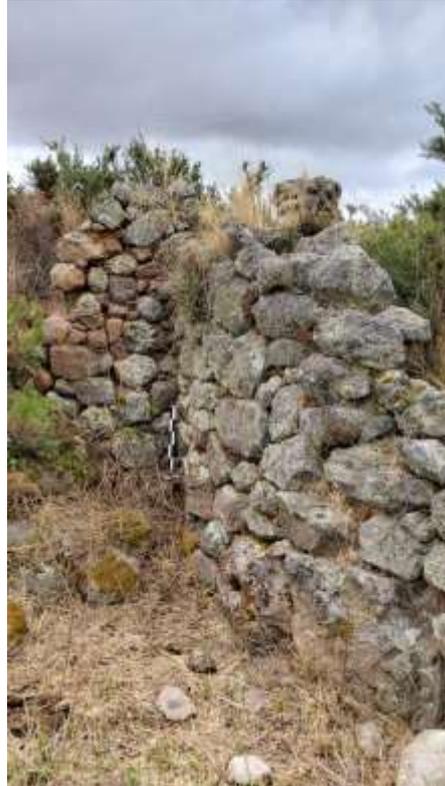
Vista del registro arqueológico del asentamiento prehispánico Chichaqasa (Registrado por la DDC Apurímac)

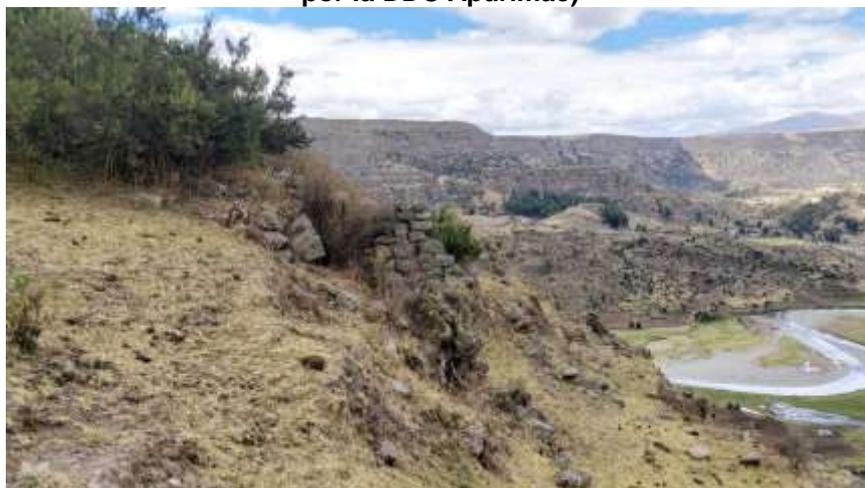
**Vista del registro arqueológico del asentamiento prehispánico Chichaqasa (Registrado por la DDC Apurímac)**

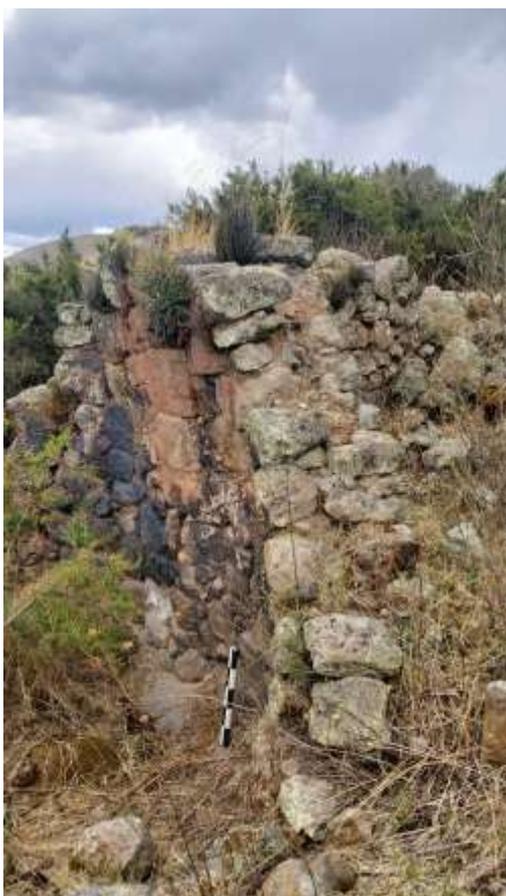
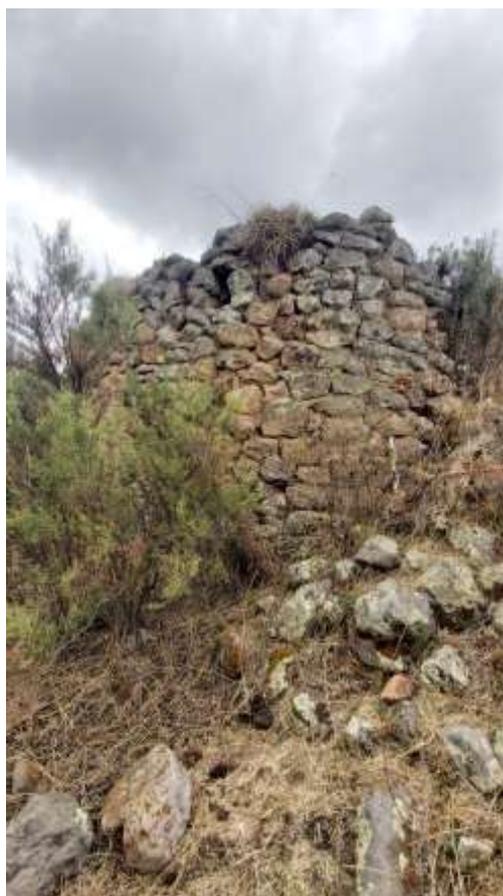
**Vista del registro arqueológico de muros de los recintos de asentamiento prehispánico Chichaqasa (Registrado por la DDC Apurímac)**

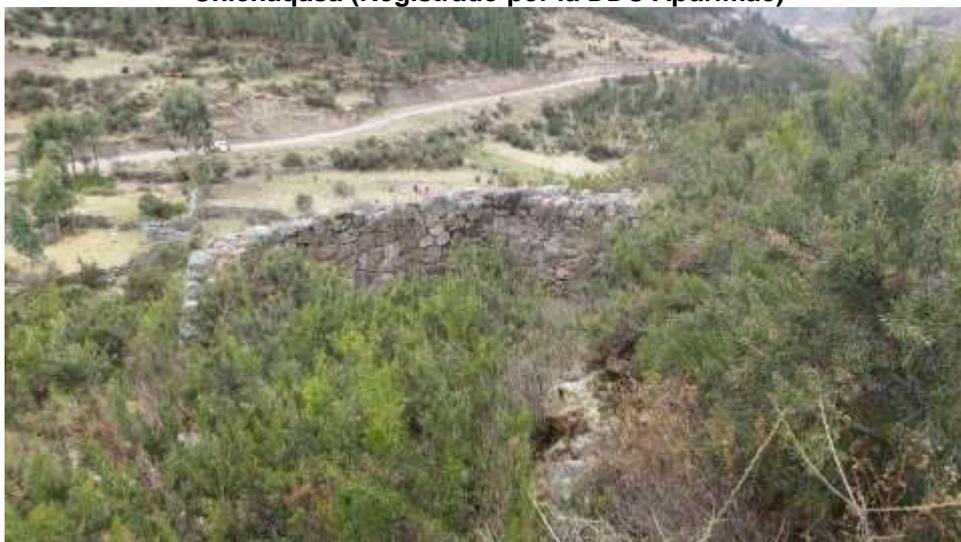
**Vista del registro arqueológico: Estructura circular del asentamiento prehispánico Chichaqasa (Registrado por la DDC Apurímac)**

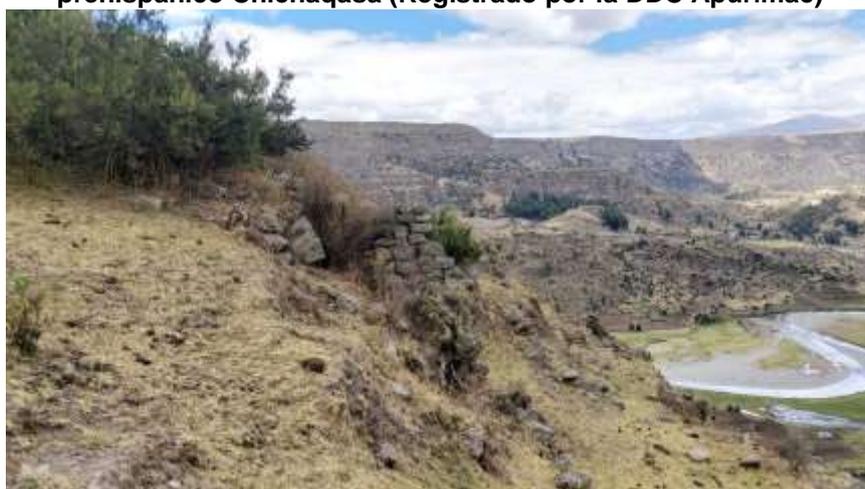
**Vista del registro arqueológico: parte de muro de plataforma del asentamiento prehispánico Chichaqasa (Registrado por la DDC Apurímac)**

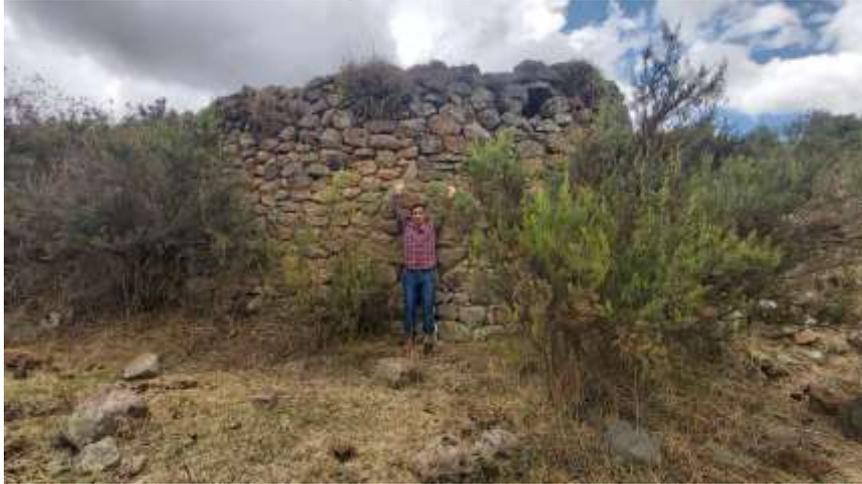
**Vista del registro arqueológico: Estructura circular del asentamiento prehispánico Chichaqasa (Registrado por la DDC Apurímac)**

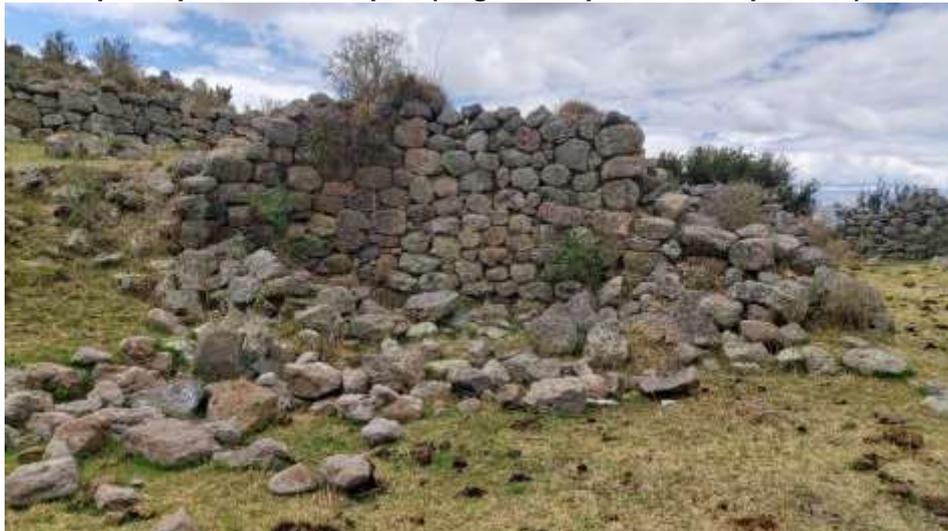
**Vista del registro arqueológico: Estructura circular colapsado del asentamiento prehispánico Chichaqasa (Registrado por la DDC Apurímac)**

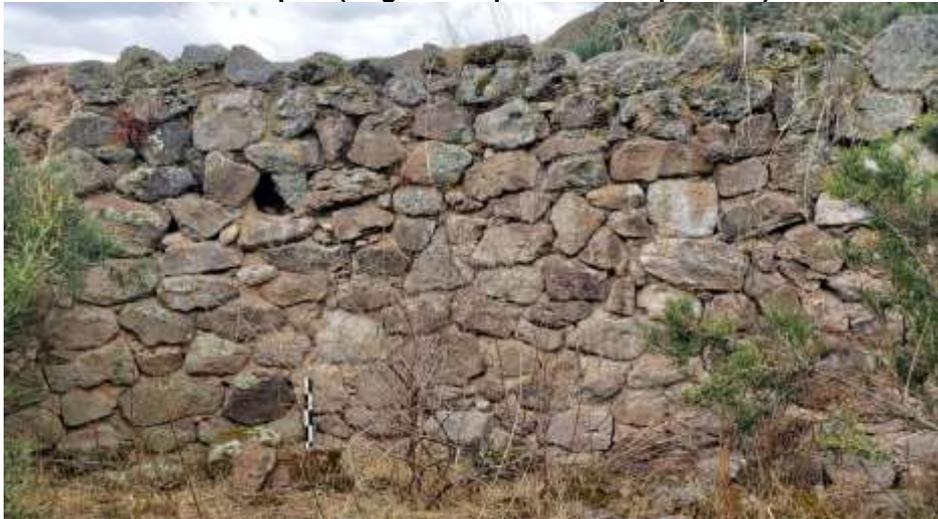
**Vista del registro arqueológico: Muro de recinto del asentamiento prehispánico Chichaqasa (Registrado por la DDC Apurímac)**

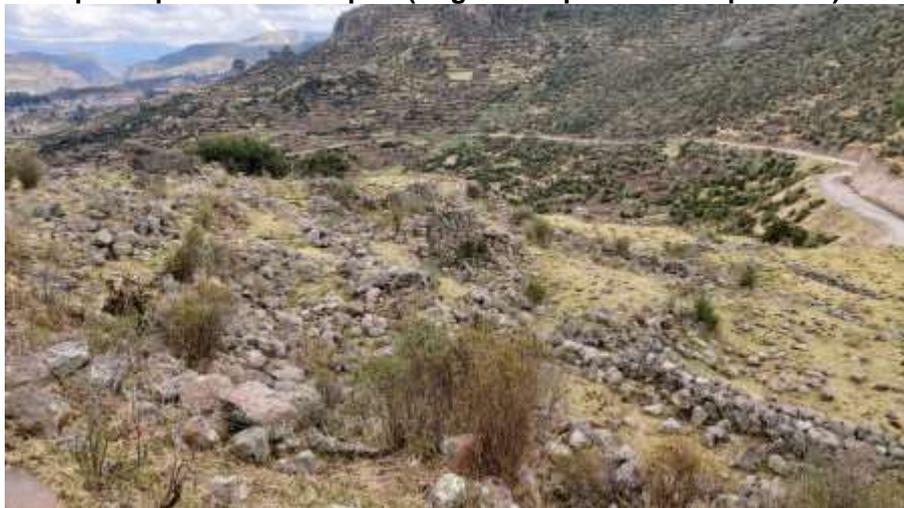
**Vista del registro arqueológico: Estructuras y plataformas del asentamiento prehispánico Chichaqasa (Registrado por la DDC Apurímac)**

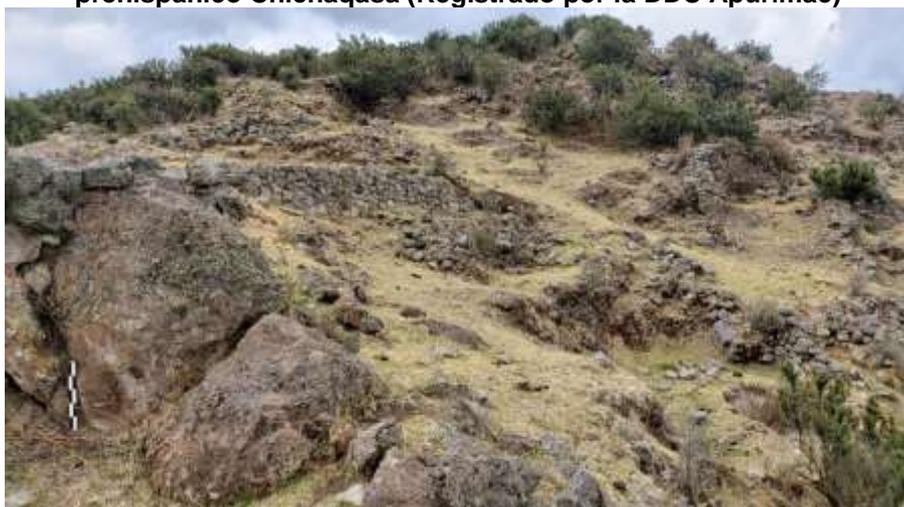
**Vista del registro arqueológico: Estructuras y plataformas del asentamiento prehispánico Chichaqasa (Registrado por la DDC Apurímac)**

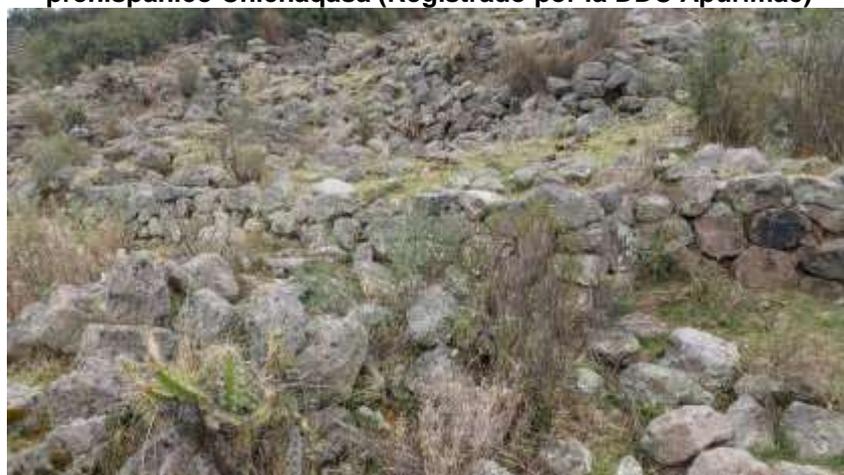
**Vista del registro arqueológico: Estructuras y plataformas del asentamiento prehispánico Chichaqasa (Registrado por la DDC Apurímac)**

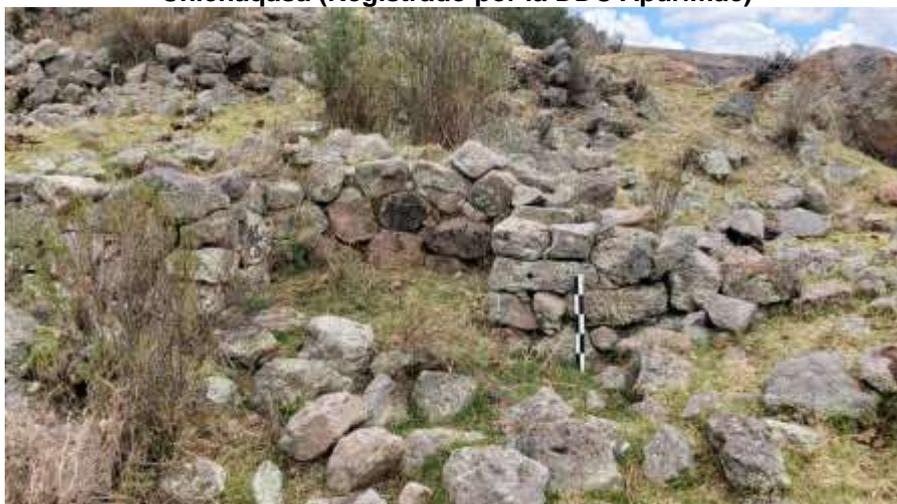
**Vista del registro arqueológico: Acceso y plataforma del asentamiento prehispánico Chichaqasa (Registrado por la DDC Apurímac)**

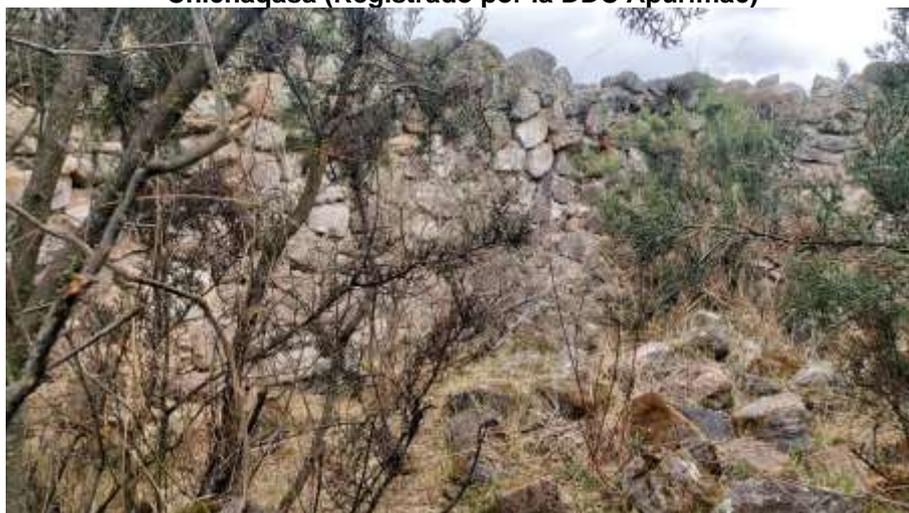
**Vista del registro arqueológico: Muros de plataformas del asentamiento prehispánico Chichaqasa (Registrado por la DDC Apurímac)**

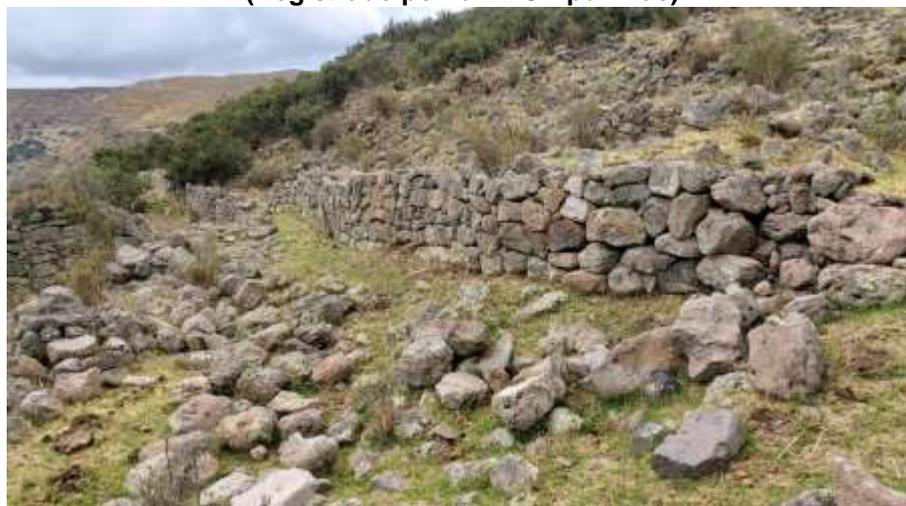
**Vista del registro arqueológico: Plataformas del asentamiento prehispánico Chichaqasa (Registrado por la DDC Apurímac)**

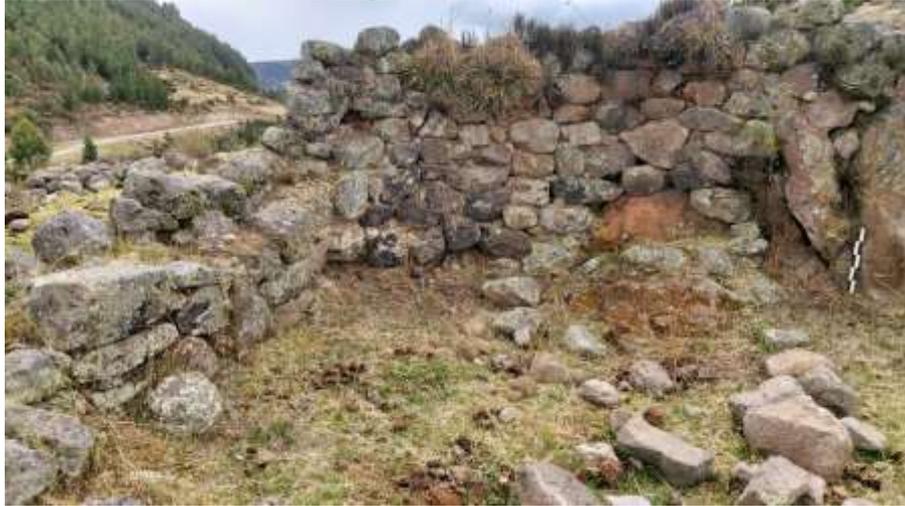
**Vista del registro arqueológico: Estructura circular del asentamiento prehispánico Chichaqasa (Registrado por la DDC Apurímac)**

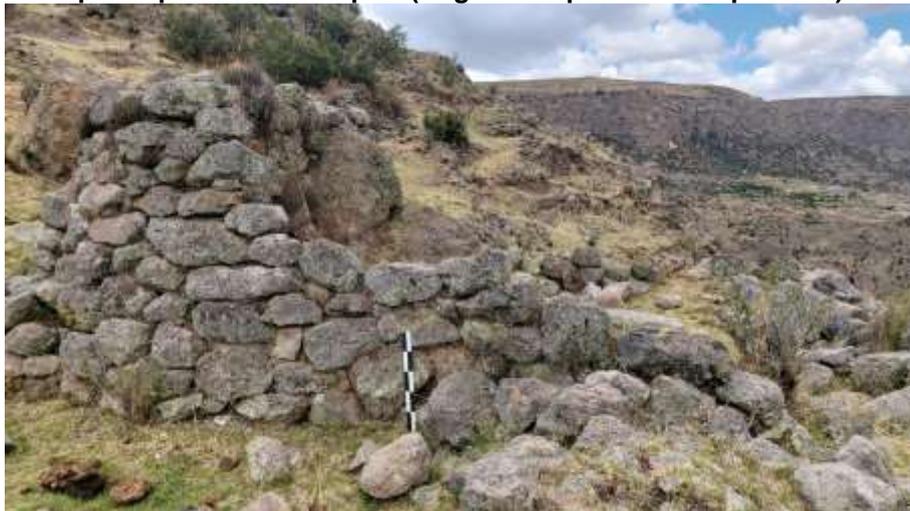
**Vista del registro arqueológico: Muro de estructura circular del asentamiento prehispánico Chichaqasa (Registrado por la DDC Apurímac)**

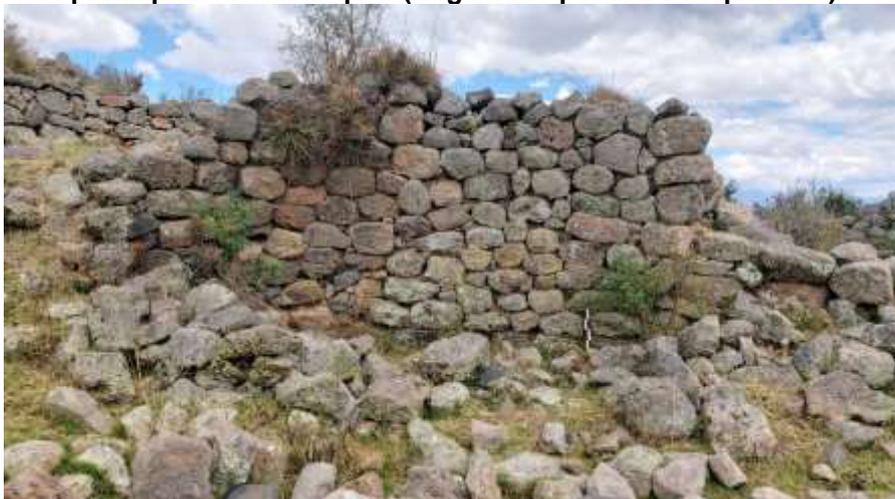
**Vista del registro arqueológico: Muro de estructura circular del asentamiento prehispánico Chichaqasa (Registrado por la DDC Apurímac)**

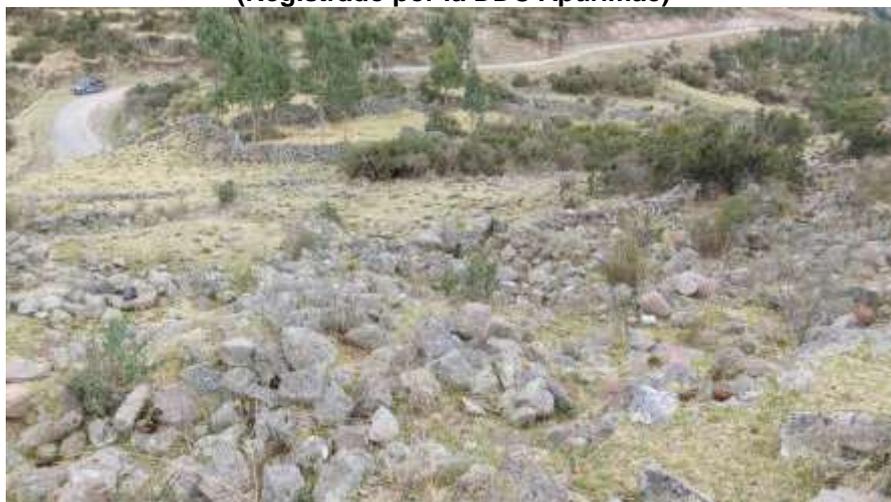
**Vista del registro arqueológico: Plataformas del asentamiento prehispánico Chichaqasa  
(Registrado por la DDC Apurímac)**

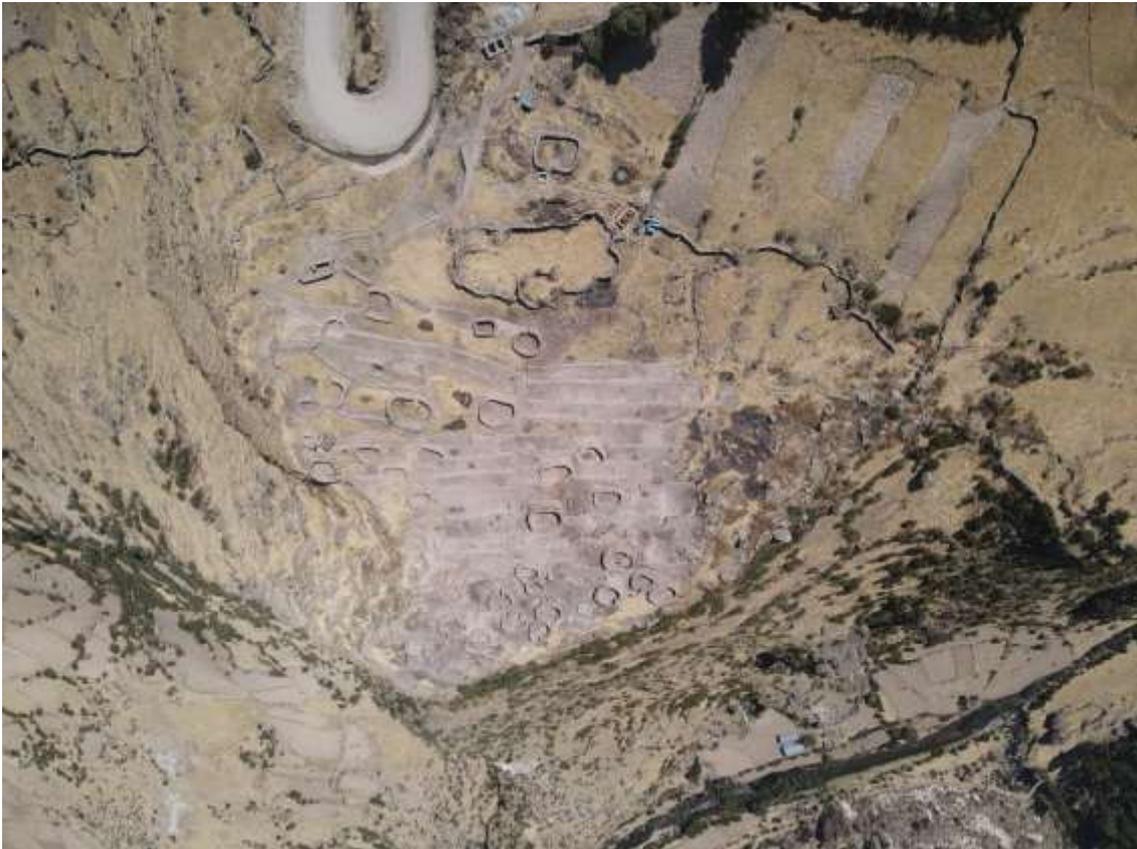
**VISTA AÉREA DEL ASENTAMIENTO PREHISPÁNICO CHICHAQASA AFECTADO Y ALTERADO POR LA MUNICIPALIDAD DISTRITAL DE PAMPACHIRI**

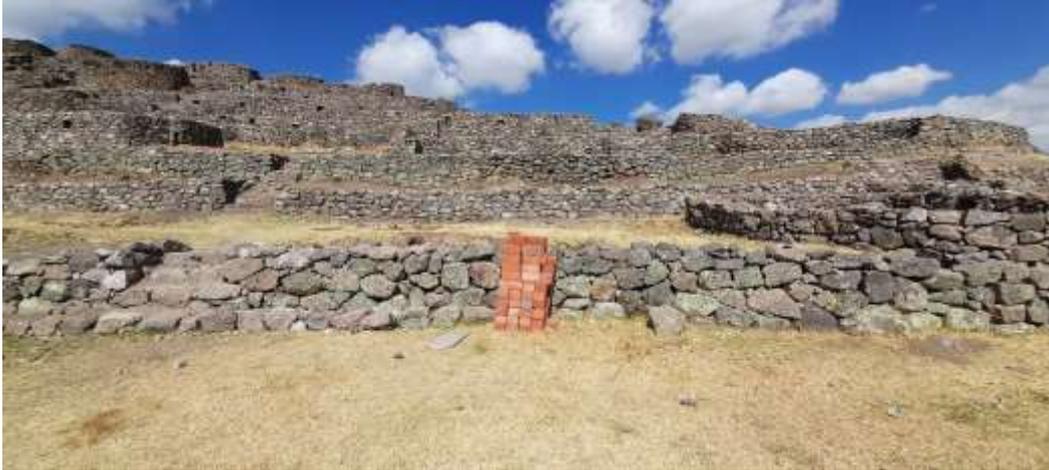
**Vista de plataformas realizadas durante las actividades que se ejecutaron por la Municipalidad distrital de Pampachiri, nótese la presencia de ladrillos el día de la inspección**

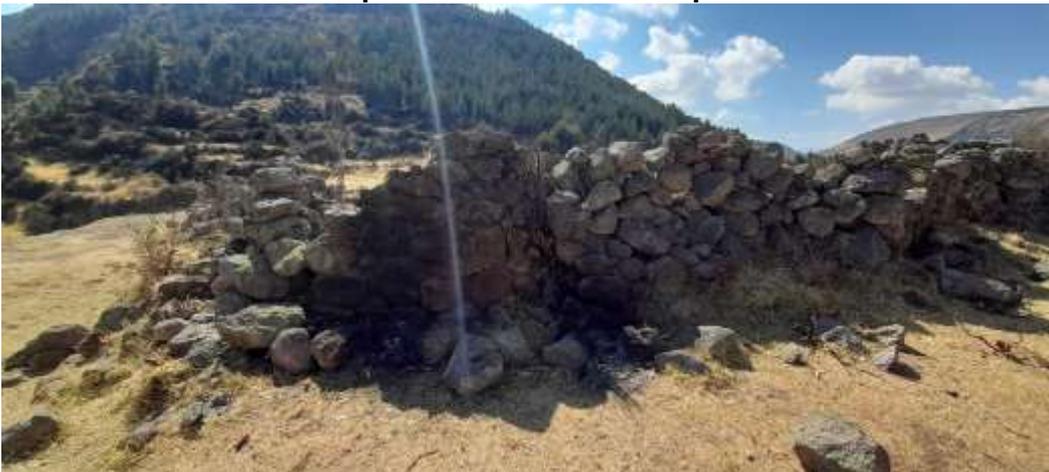
**Vista de restos de quema realizado durante las actividades ejecutadas por la Municipalidad distrital de Pampachiri**

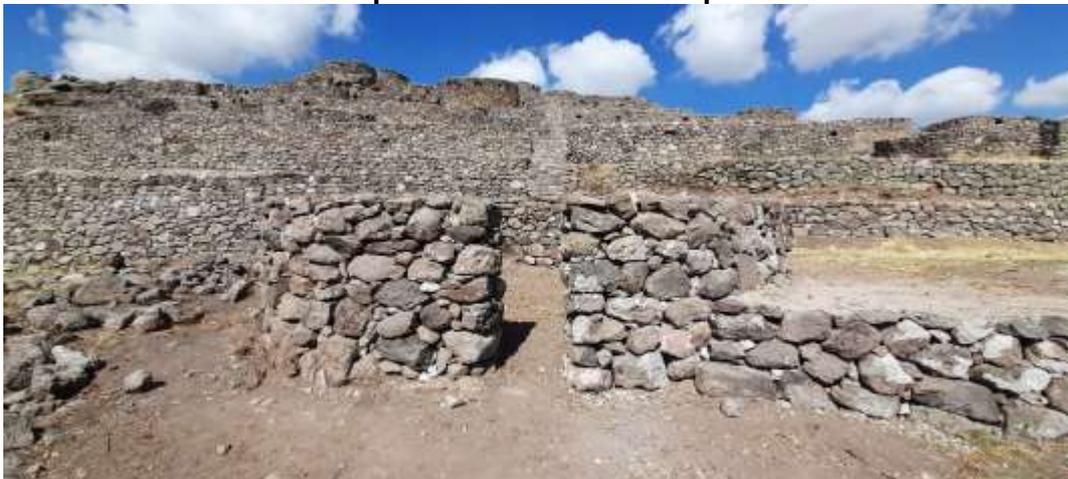
**Vista de estructuras realizadas durante las actividades ejecutadas por la Municipalidad distrital de Pampachiri**

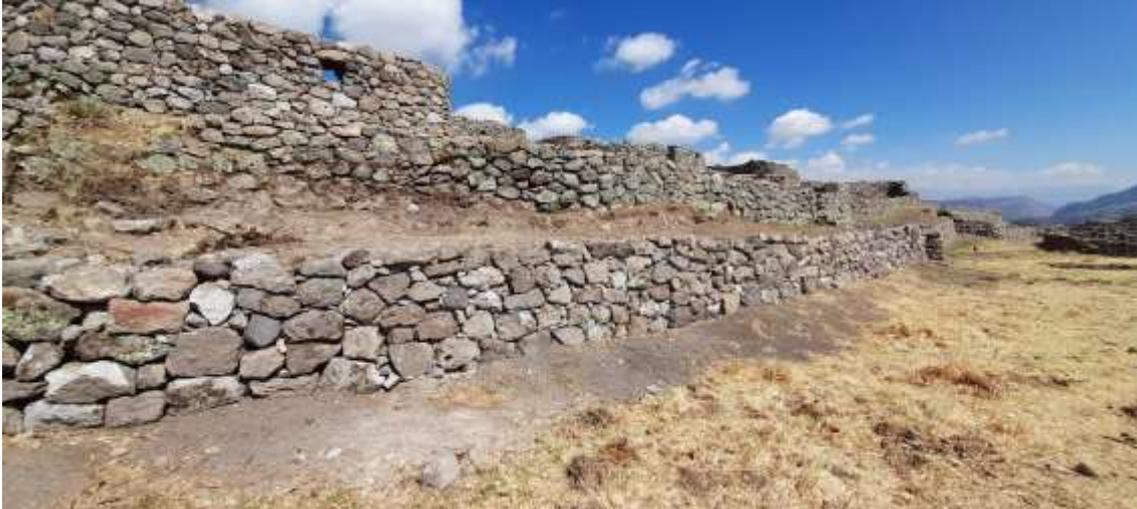
**Vista de plataformas realizadas durante las actividades que se ejecutaron por la Municipalidad distrital de Pampachiri, nótese claramente la mampostería moderna**

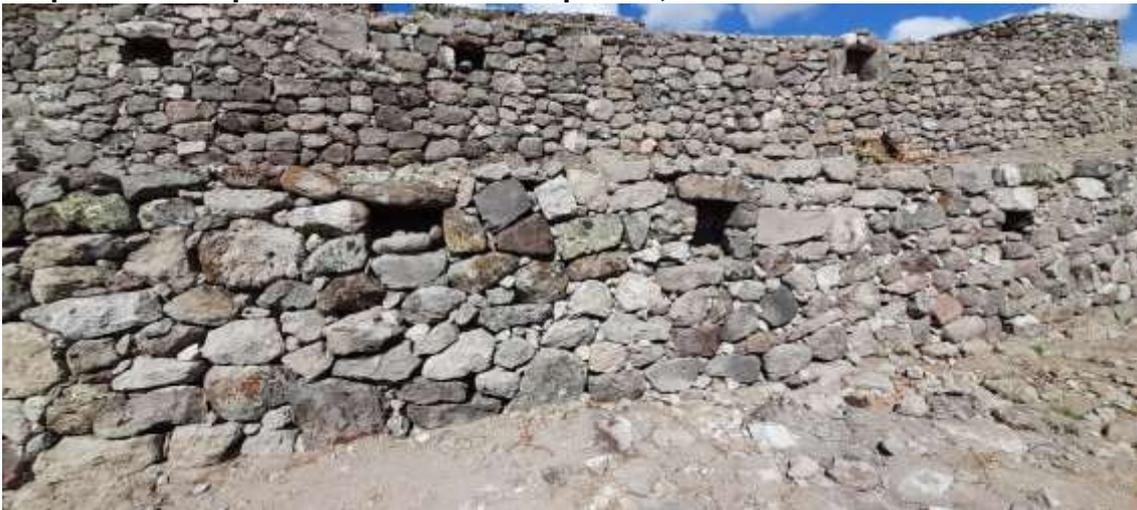
**Vista de muros plataformas realizadas durante las actividades que se ejecutaron por la Municipalidad distrital de Pampachiri, nótese las ventanitas creadas**

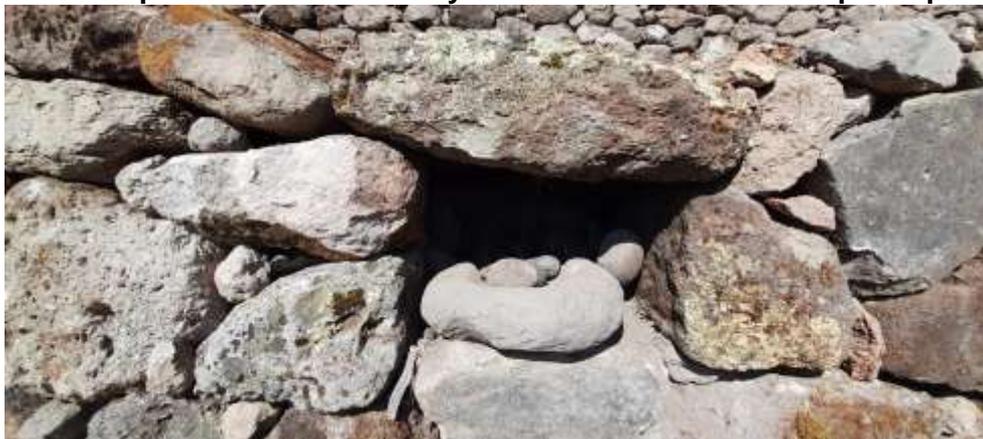
Agentes antrópicos	X		X		arqueológico Chichaqasa Se pudo verificar la afectación del asentamiento prehispánico Chichaqasa que se encuentra dentro de la Zona Arqueológica Monumental Chichaqasa. En la inspección realizada por el equipo de la DDC Apurímac que se apersono hacia la zona, se pudo observar que los trabajos o actividades realizadas por la Municipalidad Distrital de Pampachiri con apoyo del programa Trabaja Perú <b>(no cuenta con la autorización del Ministerio de Cultura)</b> afecto y altero las evidencias y restos arqueológicos que existían en el lugar, las que fueron descontextualizadas. Las actividades realizadas dentro del Monumento arqueológico prehispánico consistieron en la remoción de suelos, excavaciones para nivelación de plataformas, reconstrucción de estructuras y recintos con la misma tierra con presencia de material cerámico, óseos y líticos, construcción de estructuras circulares de piedras con concreto, construcción de estructuras modernas de ladrillo y concreto y la manipulación de las evidencias arqueológicas, las que ocasionaron la <b>alteración</b> de todos los recintos y estructuras prehispánicas, tanto en su distribución, composición y armonía, así como la descontextualización de toda la evidencia arqueológica.

nivelación de plataformas, reconstrucción de estructuras y recintos con la misma tierra con presencia de material cerámico, óseos y líticos, construcción de estructuras circulares de piedras con concreto, construcción de estructuras modernas de ladrillo y concreto y la manipulación de las evidencias arqueológicas, las que ocasionaron la <b>alteración</b> de todos los recintos y estructuras prehispánicas, tanto en su distribución, composición y armonía, así como la descontextualización de toda la evidencia arqueológica que se encontraba en superficie.
<b>Fragilidad</b>

**Vista de muros de plataformas realizadas durante las actividades que se ejecutaron por la Municipalidad distrital de Pampachiri, nótese las ventanitas creadas con presencia de batanes y otras herramientas líticas prehispanicas**

Medida		Referencia
- Paralización y/o cese de la afectación:	<b>X</b>	Paralización de toda actividad dentro del sitio arqueológico.
- Desmontaje:	<b>X</b>	Desmontaje de todas las construcciones modernas realizadas a base de piedras con concreto y de ladrillo y concreto.

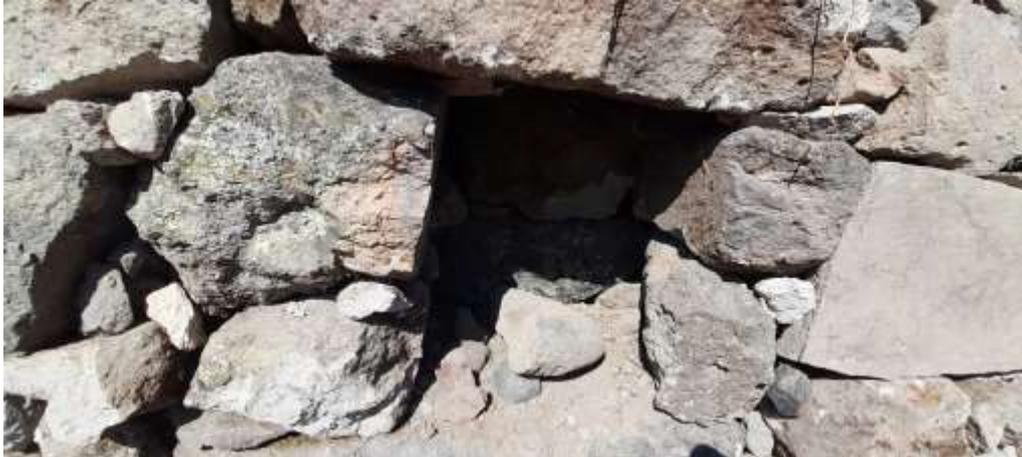
**Vista de muros de plataformas realizadas durante las actividades que se ejecutaron por la Municipalidad distrital de Pampachiri, nótese las ventanitas creadas con presencia de batanes y otras herramientas líticas**

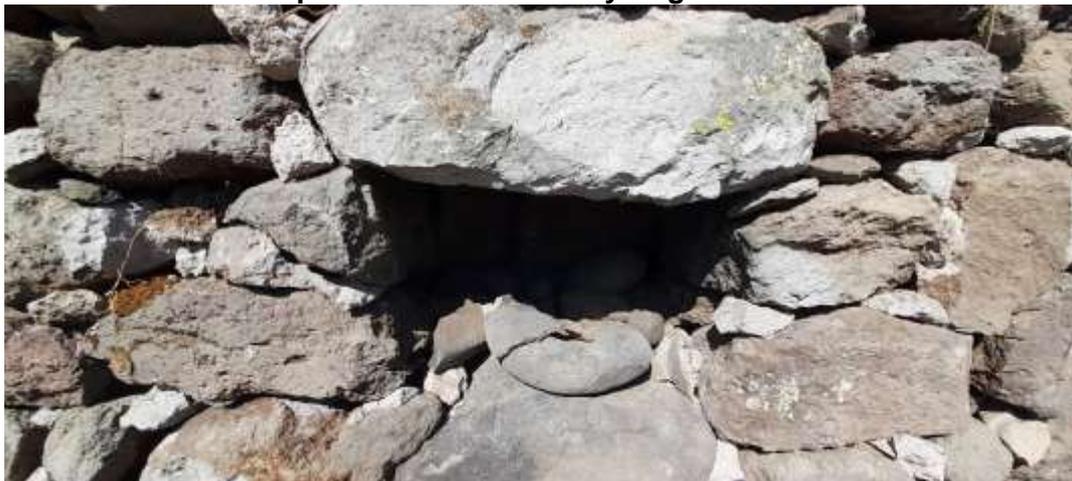
**Vista de muros de plataformas realizadas durante las actividades que se ejecutaron por la Municipalidad distrital de Pampachiri, nótese las ventanitas creadas con presencia de batanes y fragmentos de cerámica**

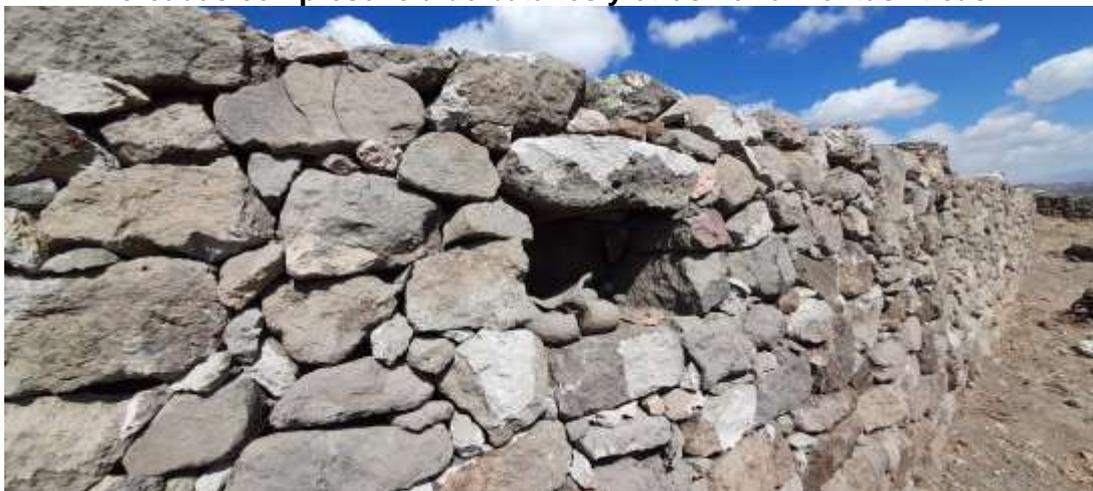
**Vista de muros de plataformas realizadas durante las actividades que se ejecutaron por la Municipalidad distrital de Pampachiri, nótese las ventanitas creadas con presencia de batanes y otras herramientas líticas**

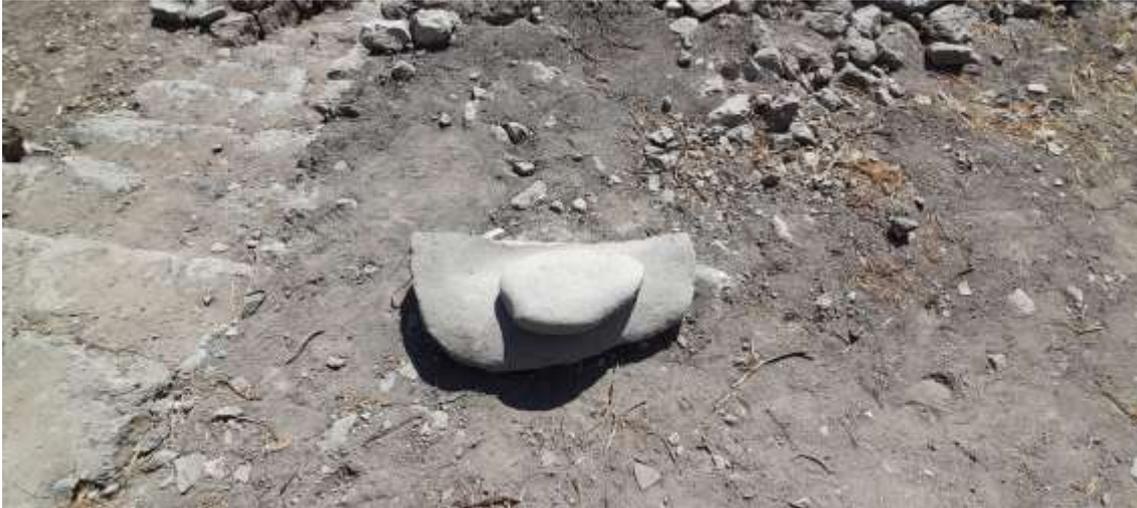
### Vista de escalinatas creadas y batanes prehispánicos

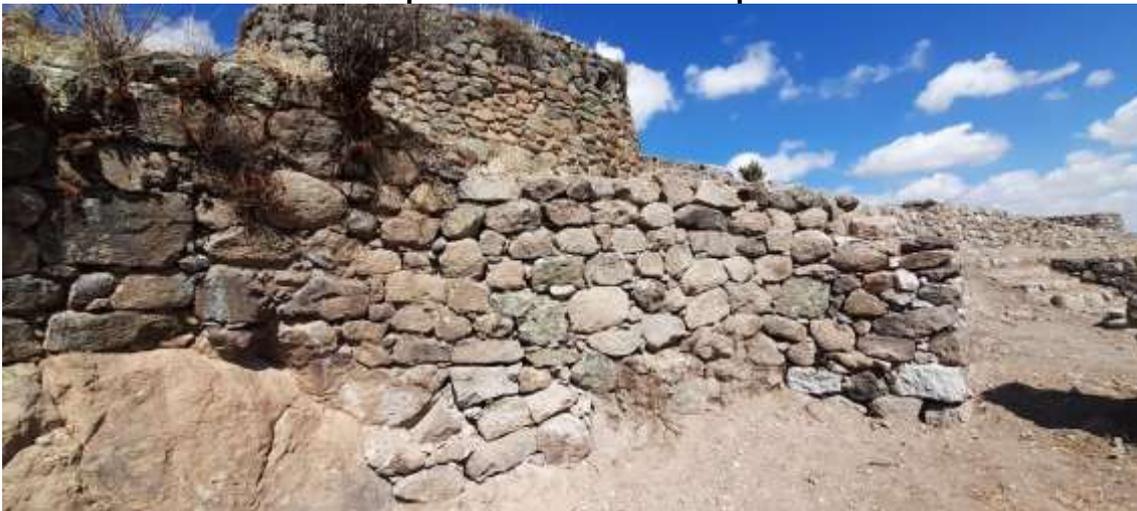
Vista de recinto reconstruido durante las actividades que se ejecutaron por la Municipalidad distrital de Pampachiri
