## RESOLUCION DIRECTORAL N° 000024-2022-DGPA/MC

**INFORME N° 000035-2022-DGPA-ARD/MC**

**Asunto :** PROPUESTA DETERMINACION DE PROTECCIÓN  
PROVINCIONAL DEL SITIO ARQUEOLOGICO CHICHAQASA DE  
LA ZONA ARQUEOLOGICA MONUMENTAL CHICHAQASA  
UBICADA EN EL DISTRITO DE PAMPACHIRI DE LA PROVINCIA  
DE ANDAHUAYLAS - REGIÓN APURÍMAC.

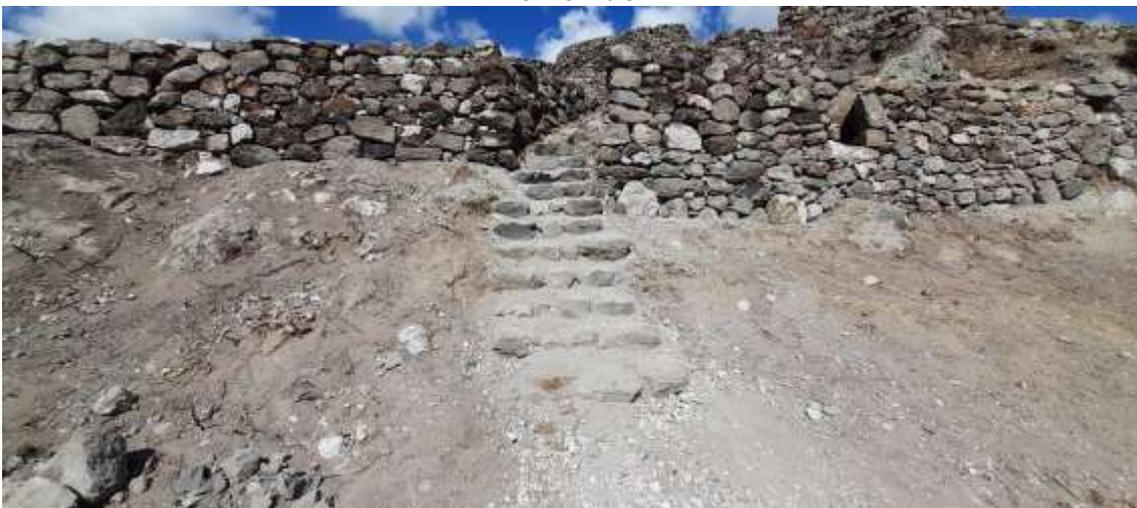
Vista de plataforma, escalinatas y ventanita creadas durante las actividades que se ejecutaron por la Municipalidad distrital de Pampachiri, nótese el suelo removido

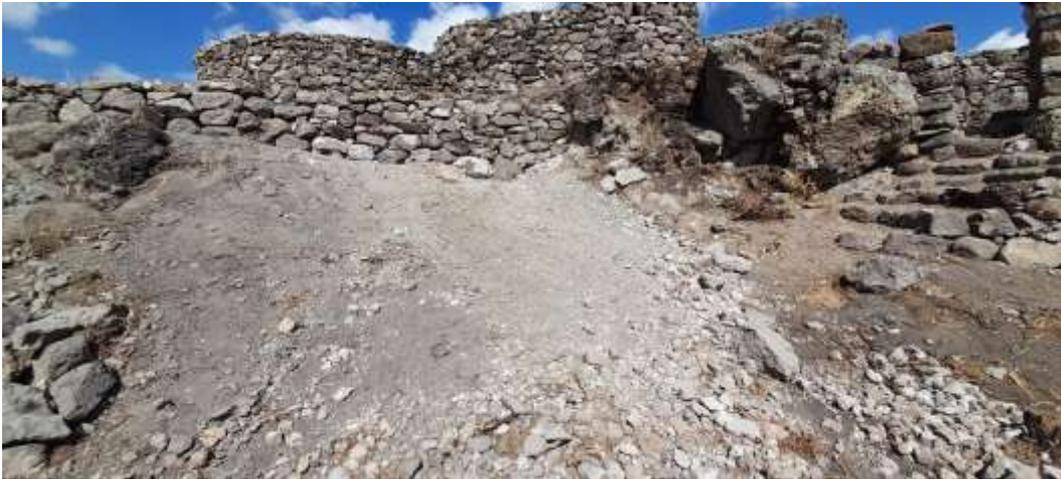
**Vista de plataforma, escalinatas y ventanita creadas durante las actividades que se ejecutaron por la Municipalidad distrital de Pampachiri, nótese el suelo removido**

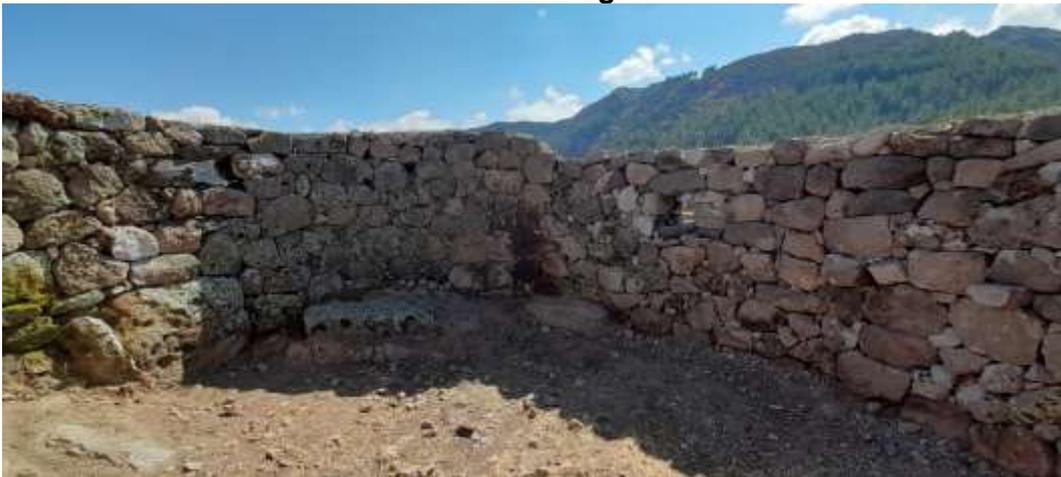
**Vista de recinto reconstruido durante las actividades que se ejecutaron por la Municipalidad distrital de Pampachiri, nótese en la parte central e izquierda el muro original**

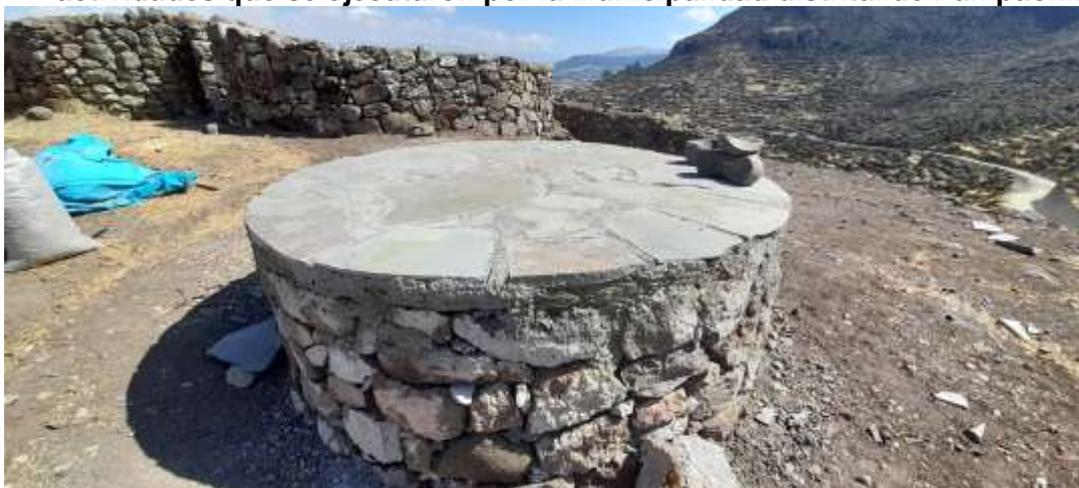
**Vista de estructura circular de piedra y concreto realizada durante las actividades que se ejecutaron por la Municipalidad distrital de Pampachiri**

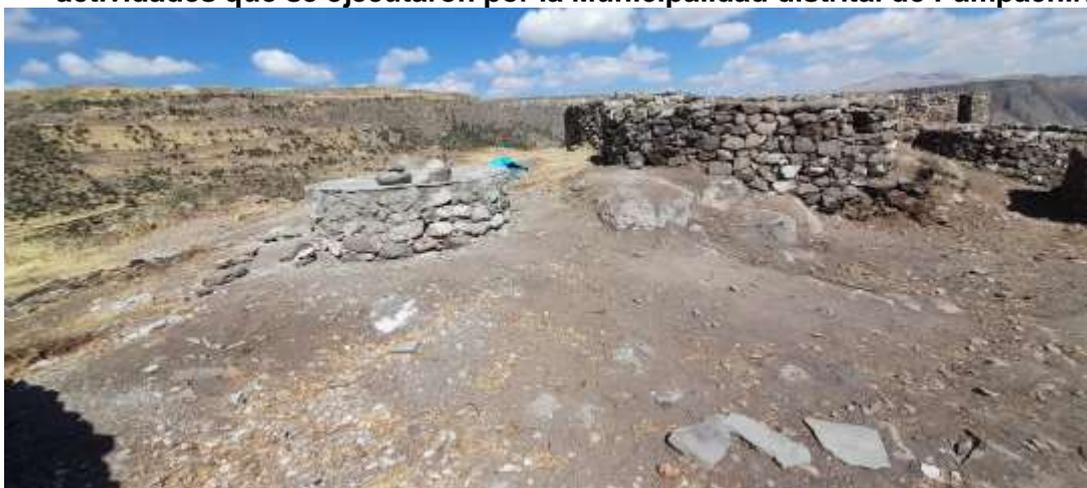
**Vista de estructura circular de piedra y concreto realizada durante las actividades que se ejecutaron por la Municipalidad distrital de Pampachiri**

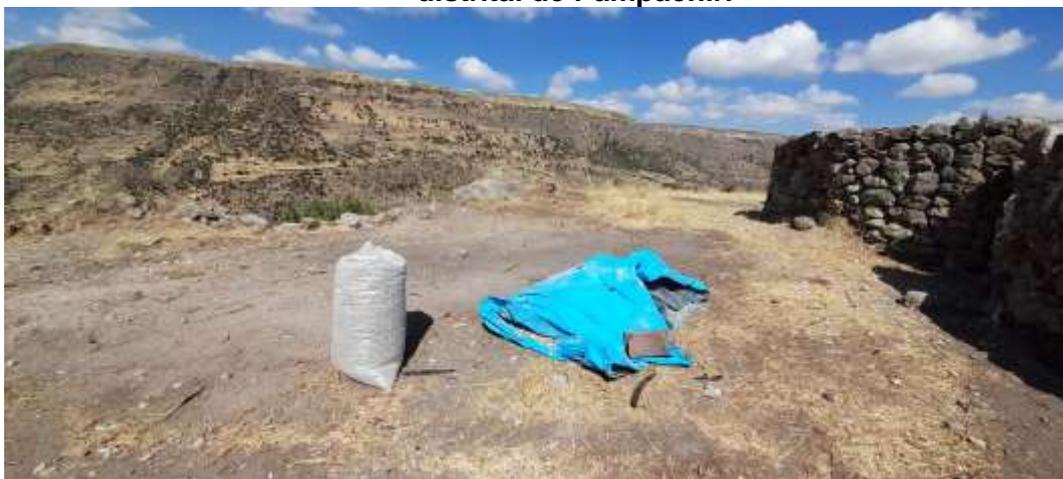
**Vista de material utilizado para la construcción de estructuras de concreto realizadas durante las actividades que se ejecutaron por la Municipalidad distrital de Pampachiri**

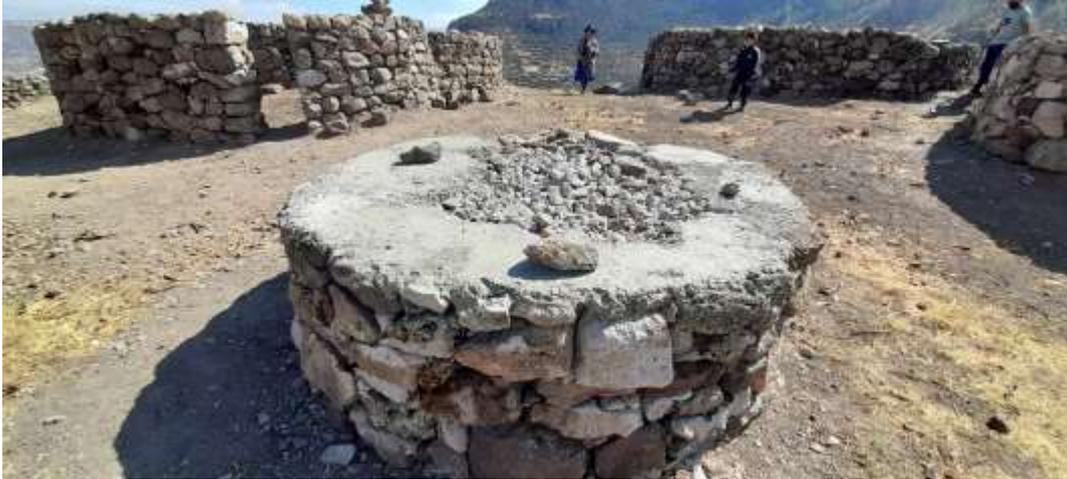
**Vista de estructura circular de piedra y concreto realizada durante las actividades que se ejecutaron por la Municipalidad distrital de Pampachiri, nótese que ya hay presencia de visitantes**

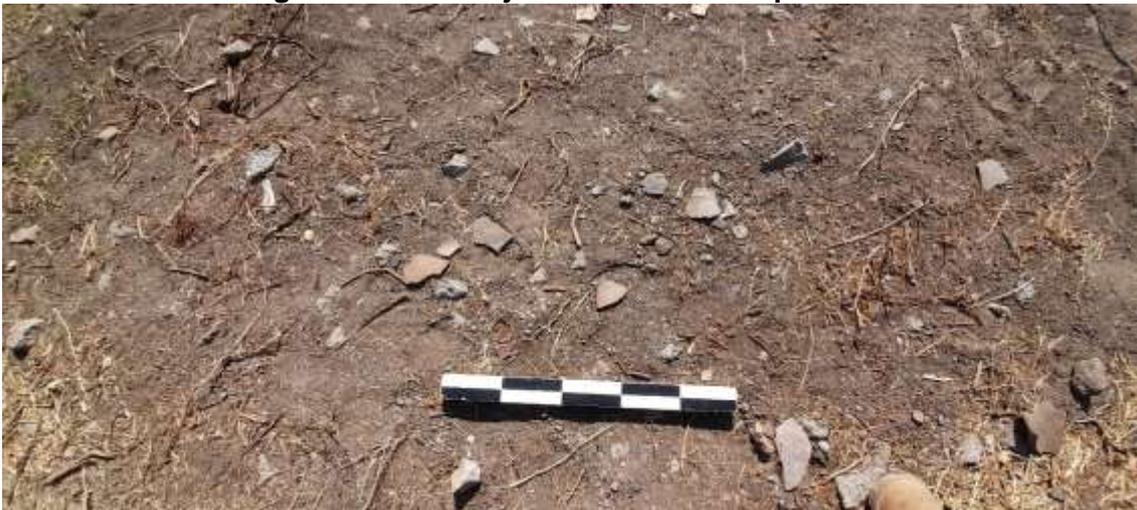
**Vista de fragmentos de vasijas de cerámica dispersos en el suelo**

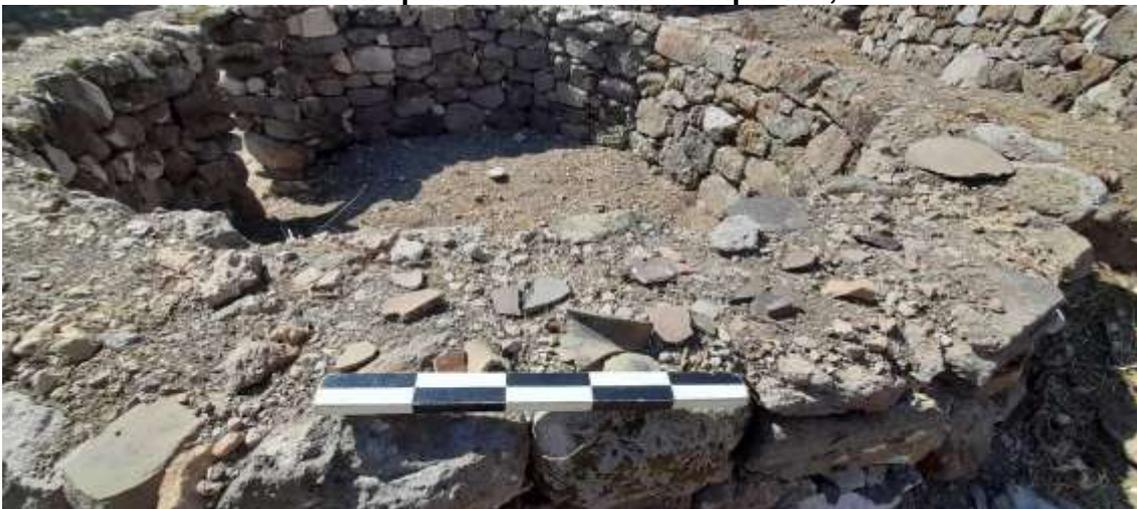
**Vista de fragmentos de vasijas de cerámica dispersos sobre los recintos reconstruidos realizados durante las actividades que se ejecutaron por la Municipalidad distrital de Pampachiri,**

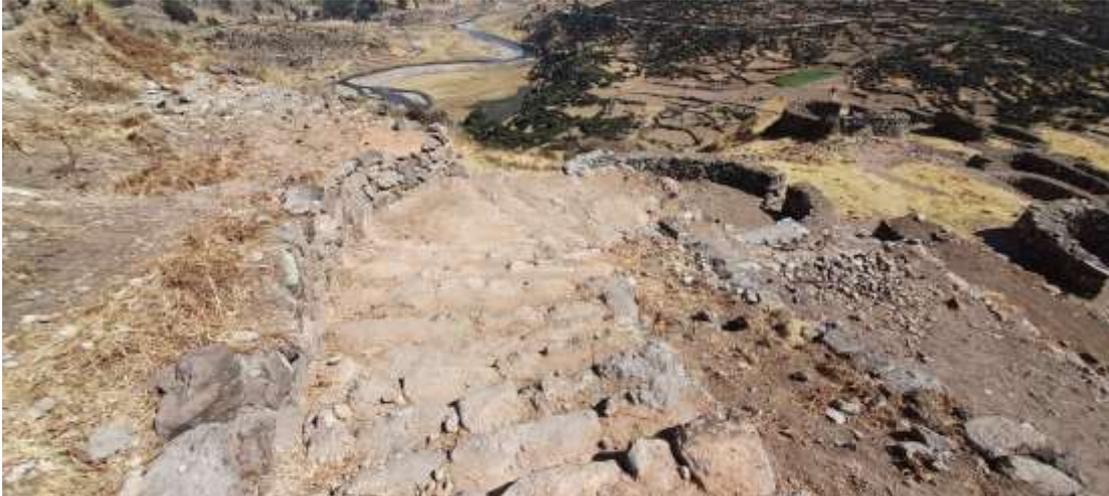
**Vista de escalinatas creadas durante las actividades que se ejecutaron por la Municipalidad distrital de Pampachiri,**

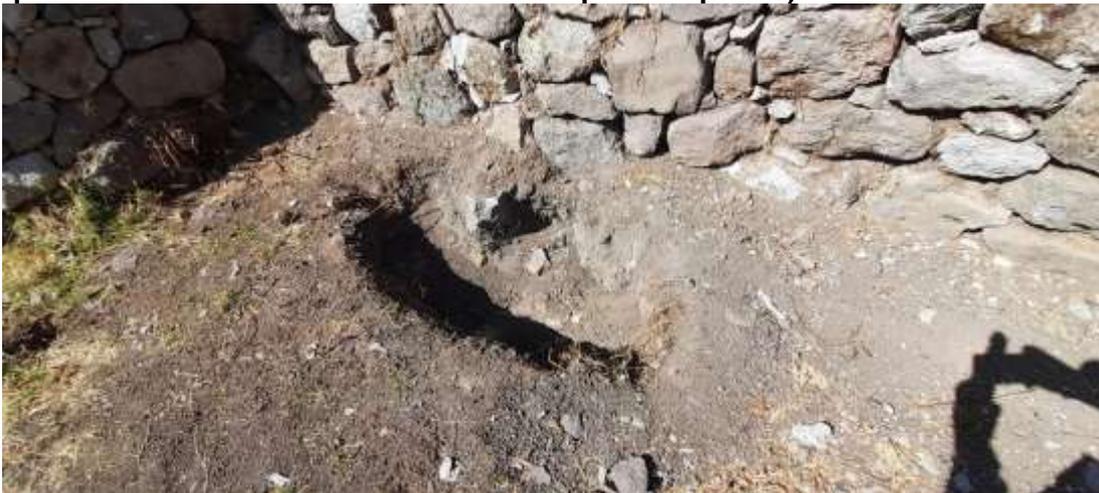
**Vista de forado realizado durante las actividades que se ejecutaron por la Municipalidad distrital de Pampachiri, (personal de la municipalidad mencionan que ellos no lo realizaron sino fue hecho por huaqueros)**

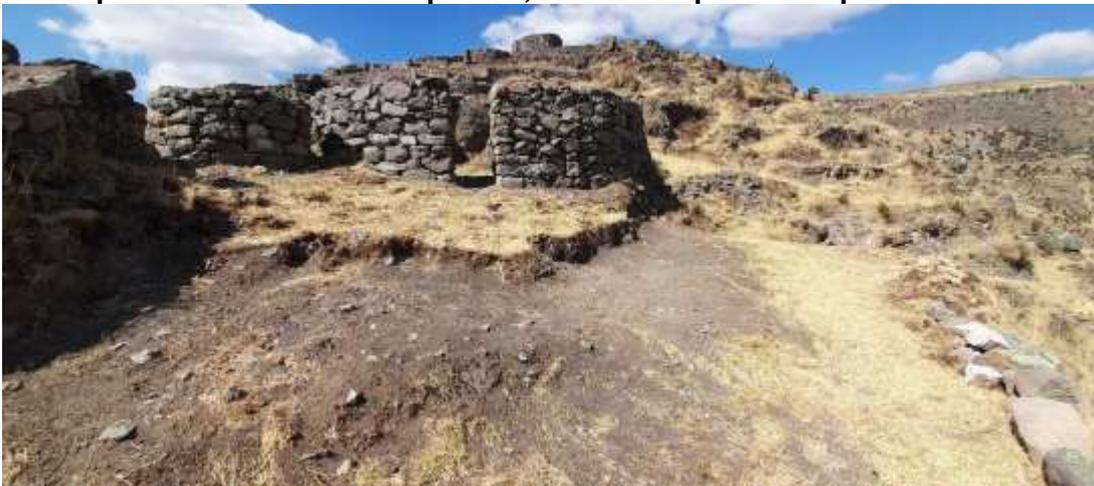
**Vista de área excavada durante las actividades que se ejecutaron por la Municipalidad distrital de Pampachiri, nótese los perfiles expuestos**

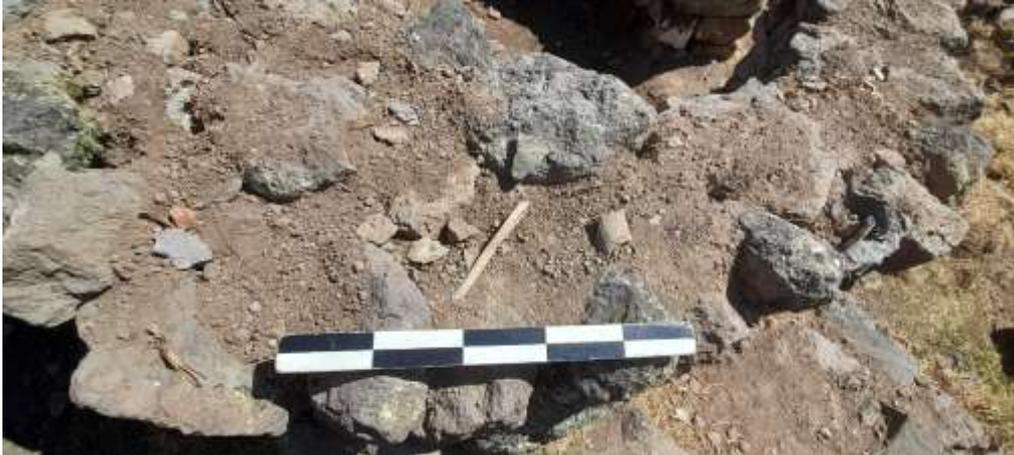
**Vista de fragmentos de vasijas de cerámica y restos óseos sobre muro de plataforma realizada durante las actividades que se ejecutaron por la Municipalidad distrital de Pampachiri,**

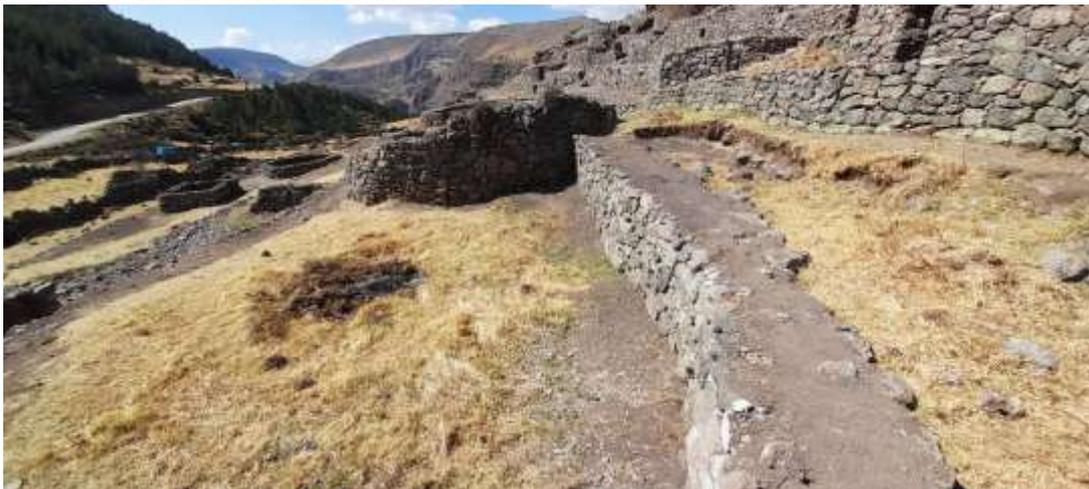
**Vista de restos de quema y plataformas realizadas durante las actividades que se ejecutaron por la Municipalidad distrital de Pampachiri, nótese claramente el muro de contención realizada con tierra del mismo sitio**

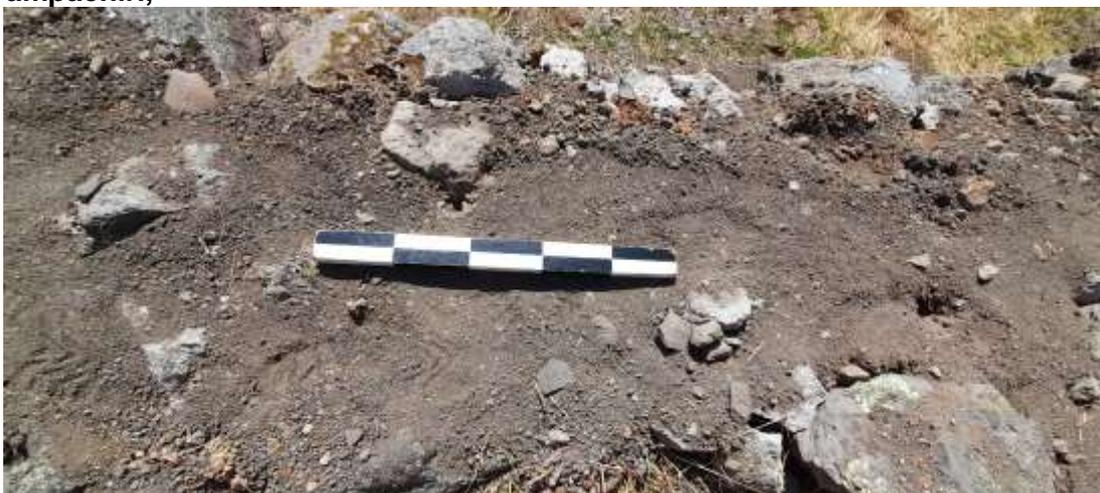
**Vista de fragmentos de vasijas de cerámica sobre muro de plataforma realizada durante las actividades que se ejecutaron por la Municipalidad distrital de Pampachiri,**

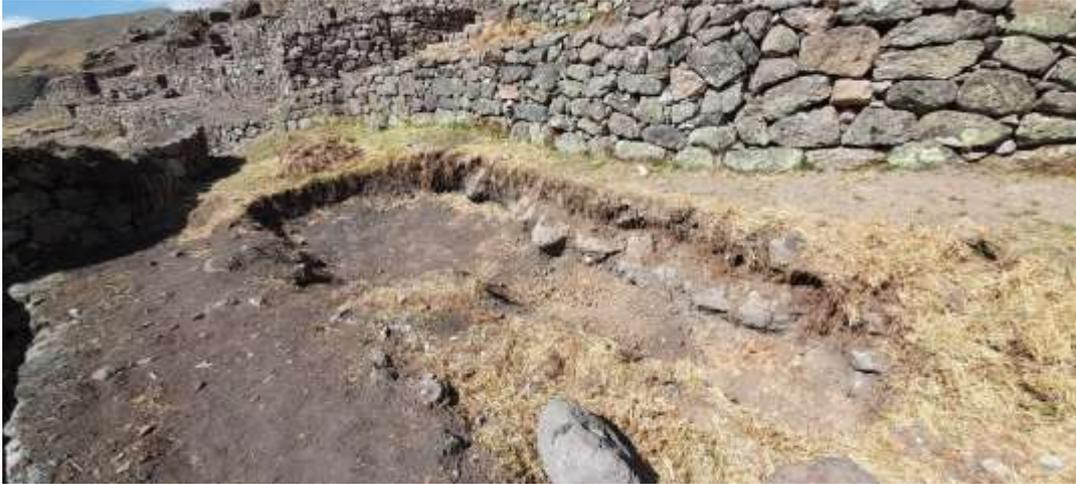
**Vista área excavada durante las actividades que se ejecutaron por la Municipalidad distrital de Pampachiri, nótese los perfiles expuestos**

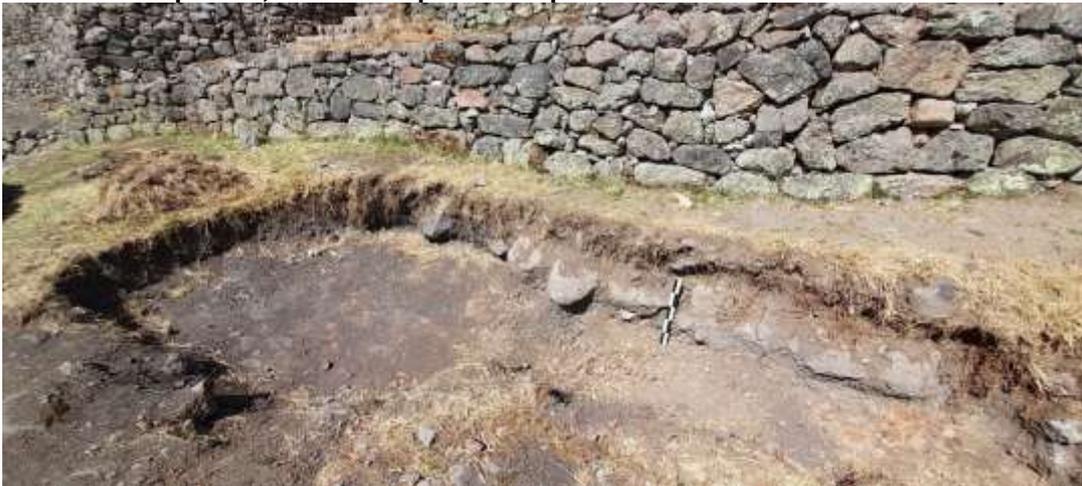
**Vista área excavada durante las actividades que se ejecutaron por la Municipalidad distrital de Pampachiri, nótese los perfiles expuestos**

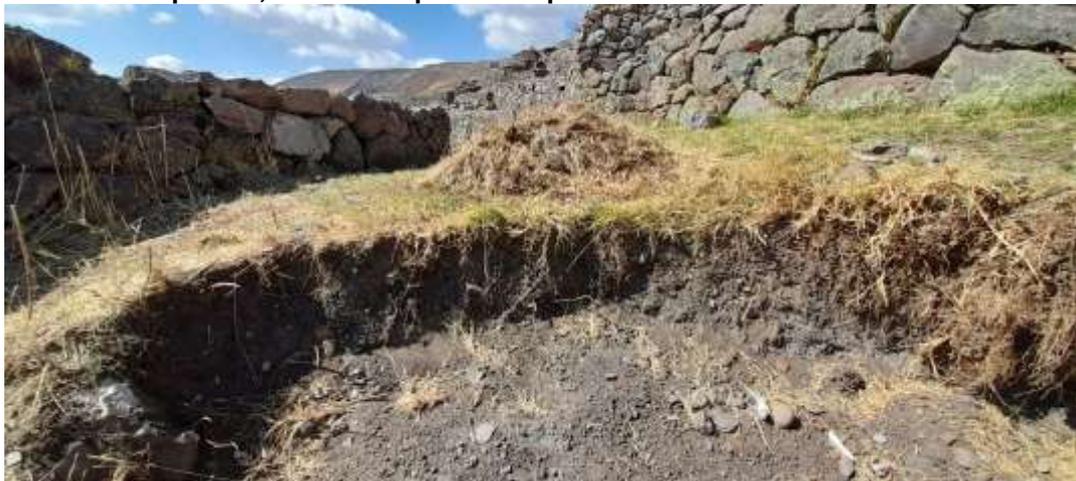
**Vista área excavada durante las actividades que se ejecutaron por la Municipalidad distrital de Pampachiri, nótese los perfiles expuestos**

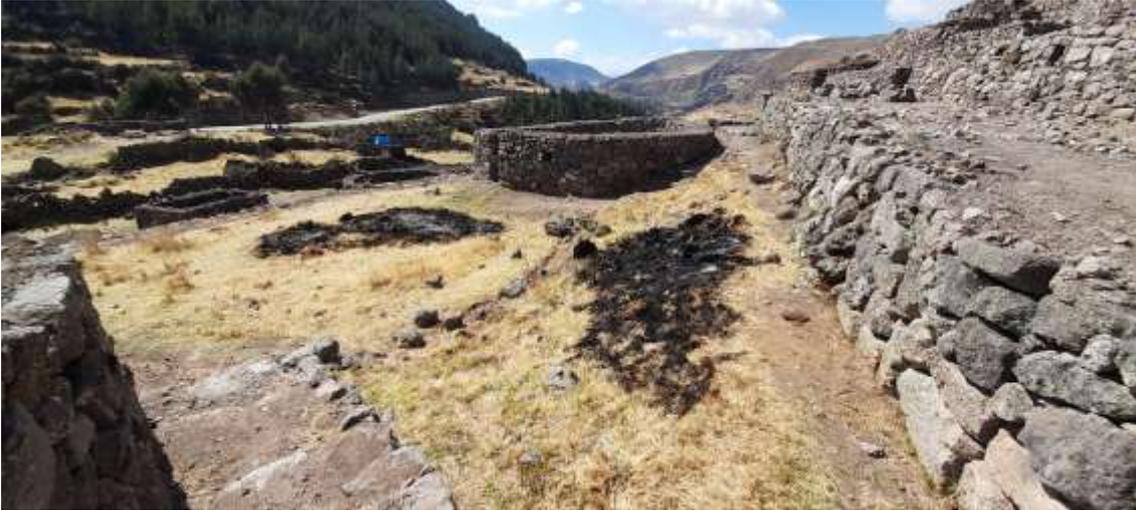
**Vista de huellas de quema realizados durante las actividades que se ejecutaron por la Municipalidad distrital de Pampachiri, nótese los perfiles expuestos**

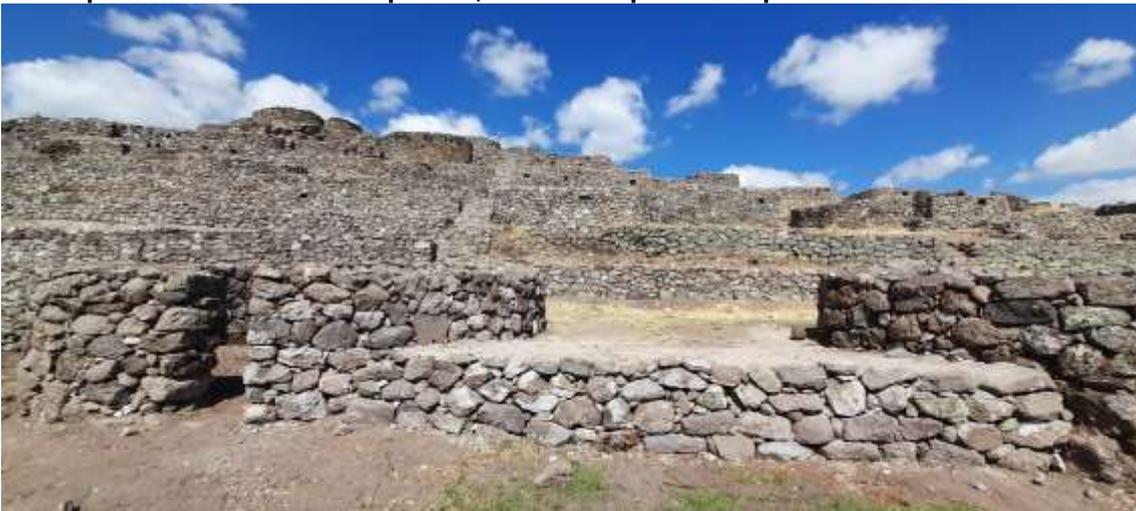
**Vista de restos de quema realizados durante las actividades que se ejecutaron por la Municipalidad distrital de Pampachiri, nótese los perfiles expuestos**

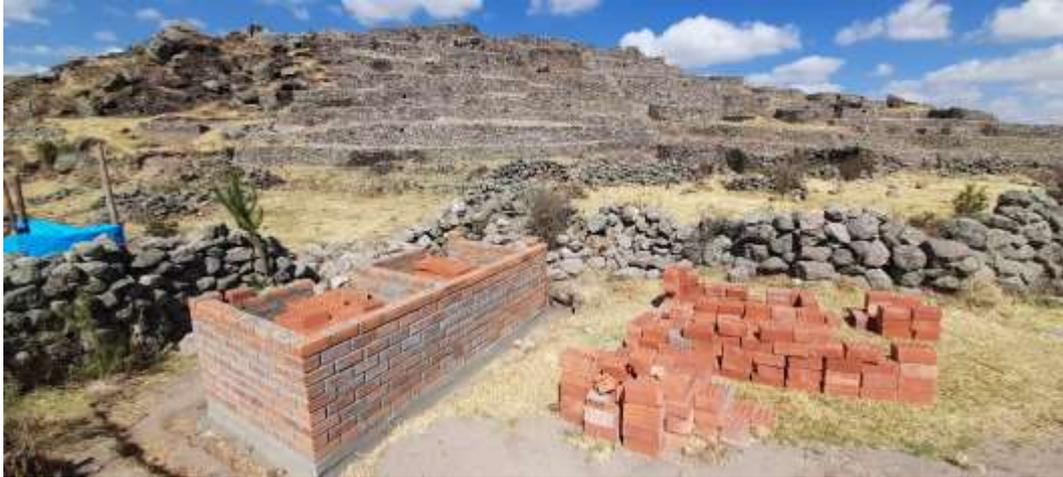
**Vista de construcción modernas de ladrillos y concreto realizados durante las actividades que se ejecutaron por la Municipalidad distrital de Pampachiri, nótese los perfiles expuestos**

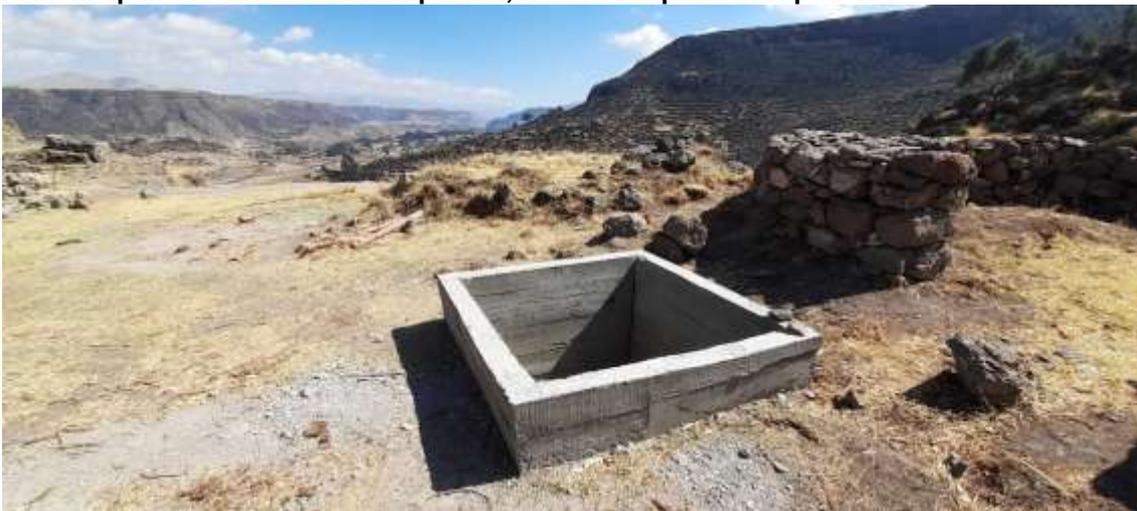
**Vista de estructura de concreto realizados durante las actividades que se ejecutaron por la Municipalidad distrital de Pampachiri, nótese los perfiles expuestos**

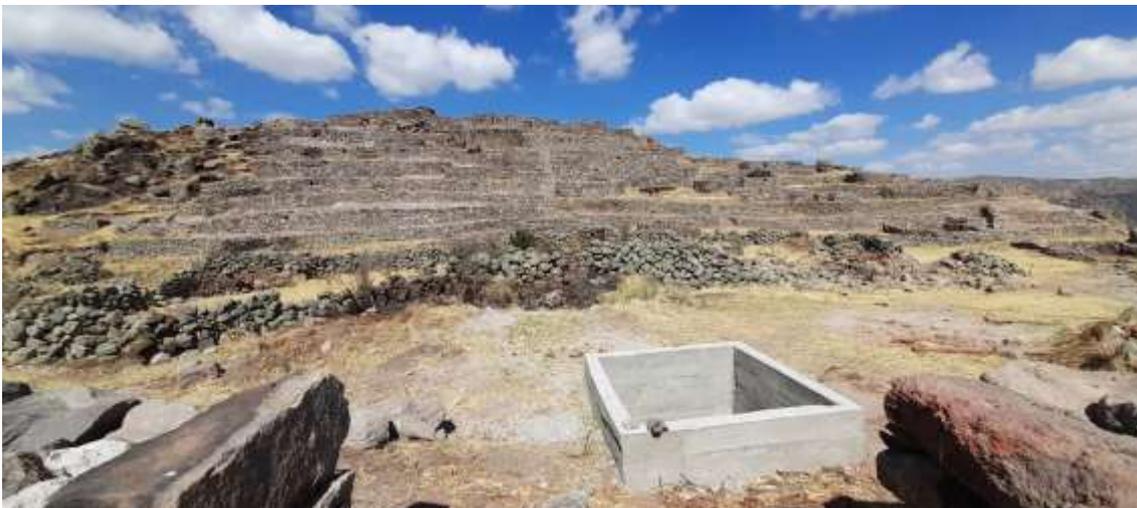
**Vista de estructura de concreto realizados durante las actividades que se ejecutaron por la Municipalidad distrital de Pampachiri, nótese al fondo las estructuras y recintos reconstruidos**

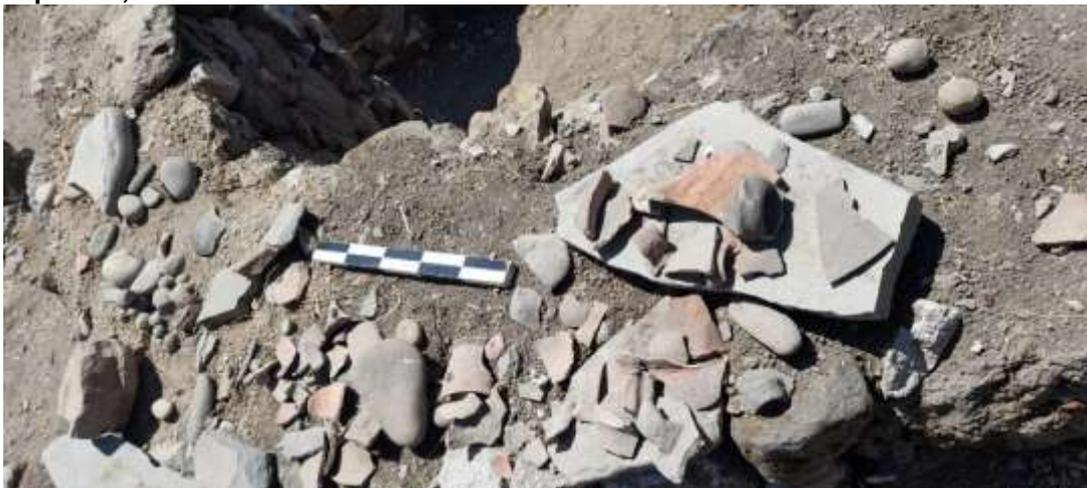
Vista de fragmentos de vasijas de cerámica y restos óseos sobre muro de plataforma realizada durante las actividades que se ejecutaron por la Municipalidad distrital de Pampachiri,

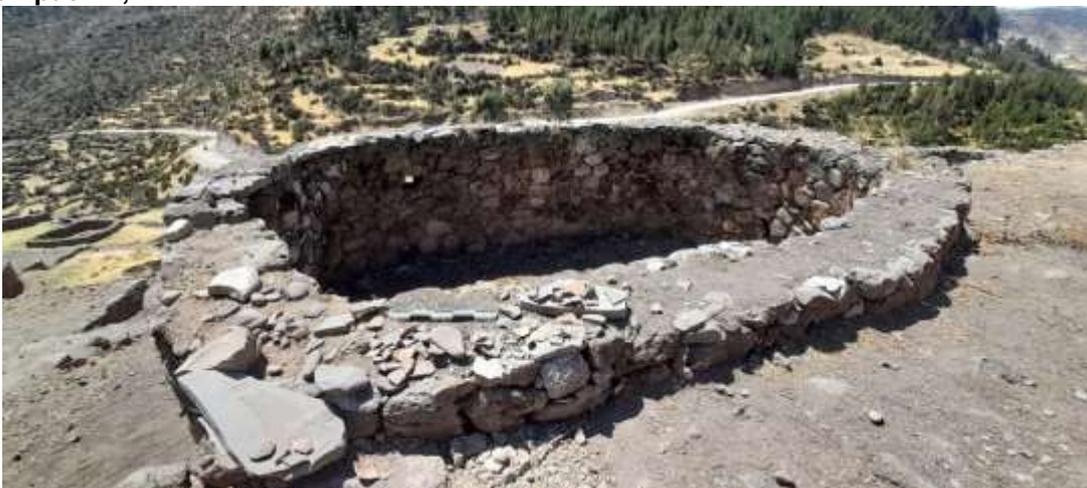
Vista de fragmentos de vasijas de cerámica y restos óseos sobre muro de plataforma realizada durante las actividades que se ejecutaron por la Municipalidad distrital de Pampachiri,
