## RESOLUCIÓN DIRECTORAL N° 132 -2019-DGPA-VMPCIC/MC

## Zona Arqueológica Monumental Callacpuma

**INFORME N° 000044-2019-ABO/DGPA/VMPCIC/MC**

**INFORME N° 000212-2019/DSFL/DGPA/VMPCIC/MC**

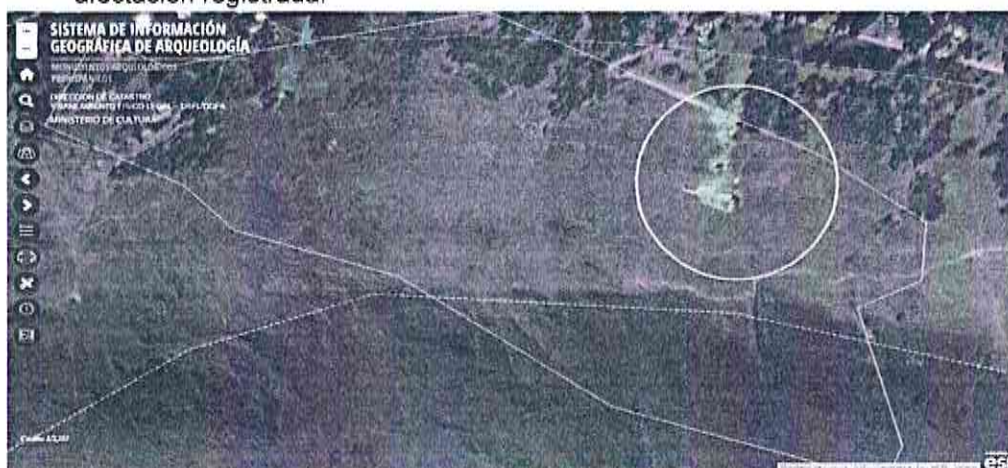
El informe de inspección describe que se han registrado afectaciones de factor antrópico correspondientes a lotizaciones y cercos usando alambres de púas, nivelación de terreno para construcciones habitacionales y dos áreas usadas (canteras) para extraer minerales no metálicos (agregados). La primera área usada como cantera se encuentra ubicada en las coordenadas UTM WGS84 781814.00E; 9206110N, situada al interior del polígono aprobado mediante RDN N° 646/INC de fecha 27 de agosto de 2003, con plano PP-P-01-INC-CAJAMARCA-2003, tal como se muestra en la siguiente imagen.

En este caso, la aplicación de la directiva para protección provisional no tendría efecto, debido a que el monumento arqueológico se encuentra declarado y con expediente técnico aprobado, tal como se indica en el párrafo anterior, es decir que cuenta con los documentos necesarios para iniciar los procedimientos administrativos correspondientes ante la afectación registrada.

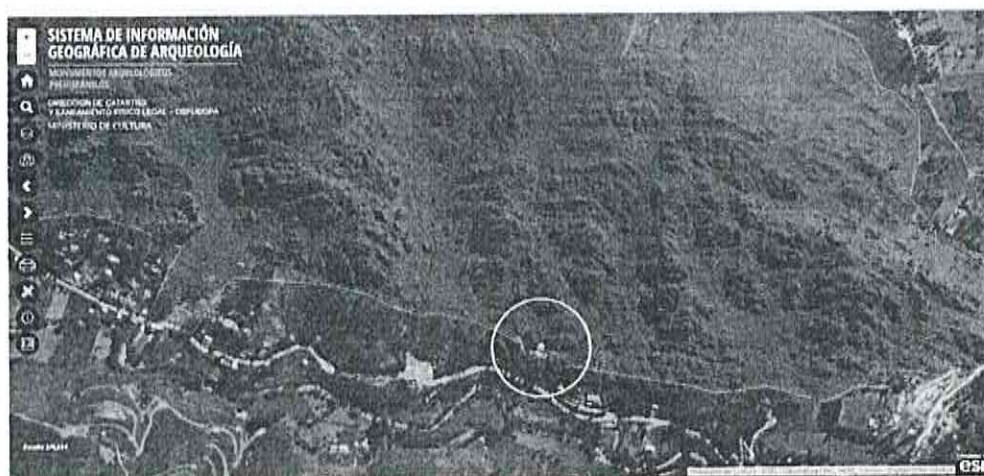
Asimismo, el informe advierte una segunda afectación en las coordenadas UTM WGS 84 783499E; 9204828N, ubicadas hacia el lado sureste del polígono de delimitación elaborado en el año 2013 y validado en el año 2018 (en elaboración).

Para este caso, debido a que la afectación se encuentra ubicada sobre un área con evidencia arqueológica que no presenta declaratoria de patrimonio cultural y tampoco aprobación de expediente técnico de delimitación, es necesario iniciar el procedimiento de declaratoria de delimitación provisional del polígono de delimitación de acuerdo a la Directiva N° 003/2018-VMPCIC/MC de Lineamientos Técnicos y Criterios Generales para la determinación de la Protección Provisional de los bienes inmuebles prehispánicos.

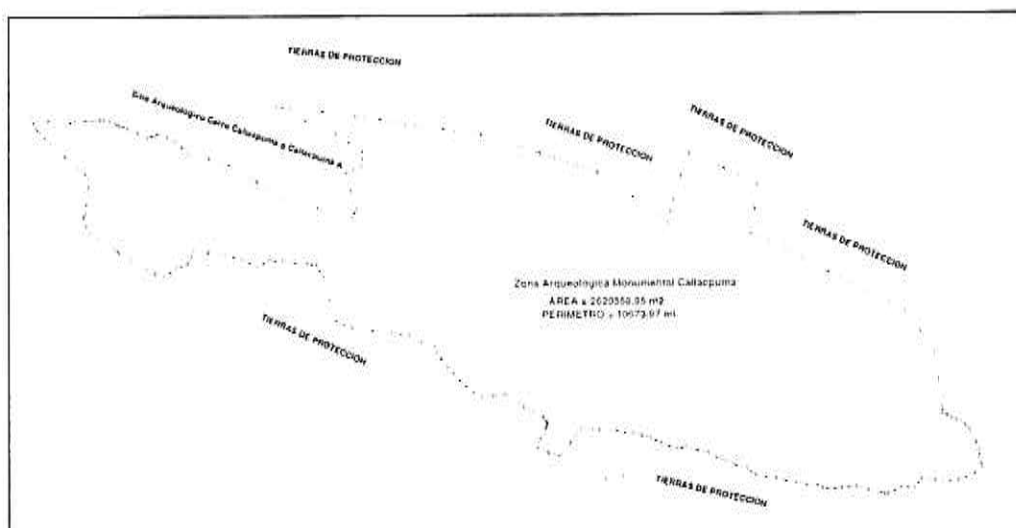
En ese sentido, esta Dirección ha elaborado un polígono de delimitación basándose en la información validada, la misma que será incluida en el presente informe, de acuerdo a la siguiente imagen.

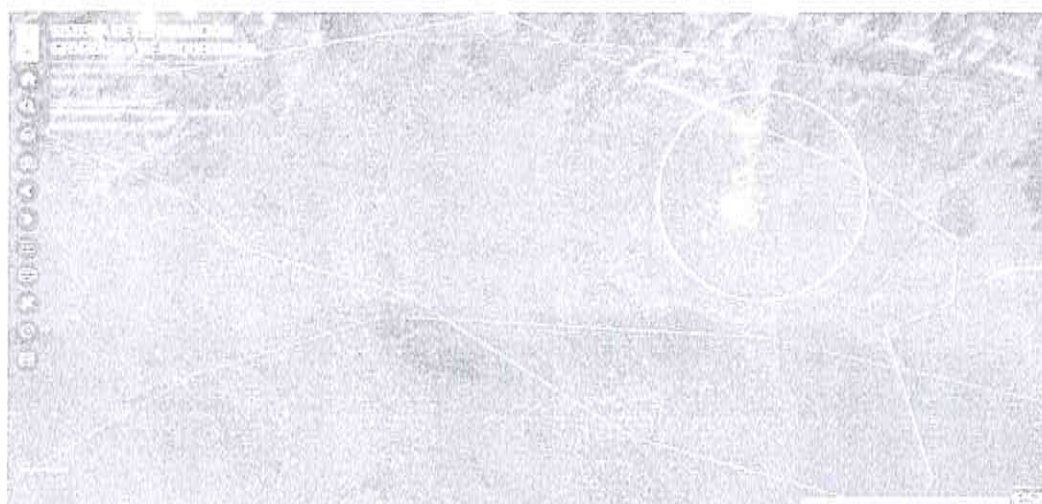
Asimismo, el informe advierte una segunda afectación en las coordenadas UTM WGS 84 783499E: 9204828N, ubicadas hacia el lado sureste del polígono de delimitación elaborado en el año 2013 y validado en el año 2015 (en elaboración).

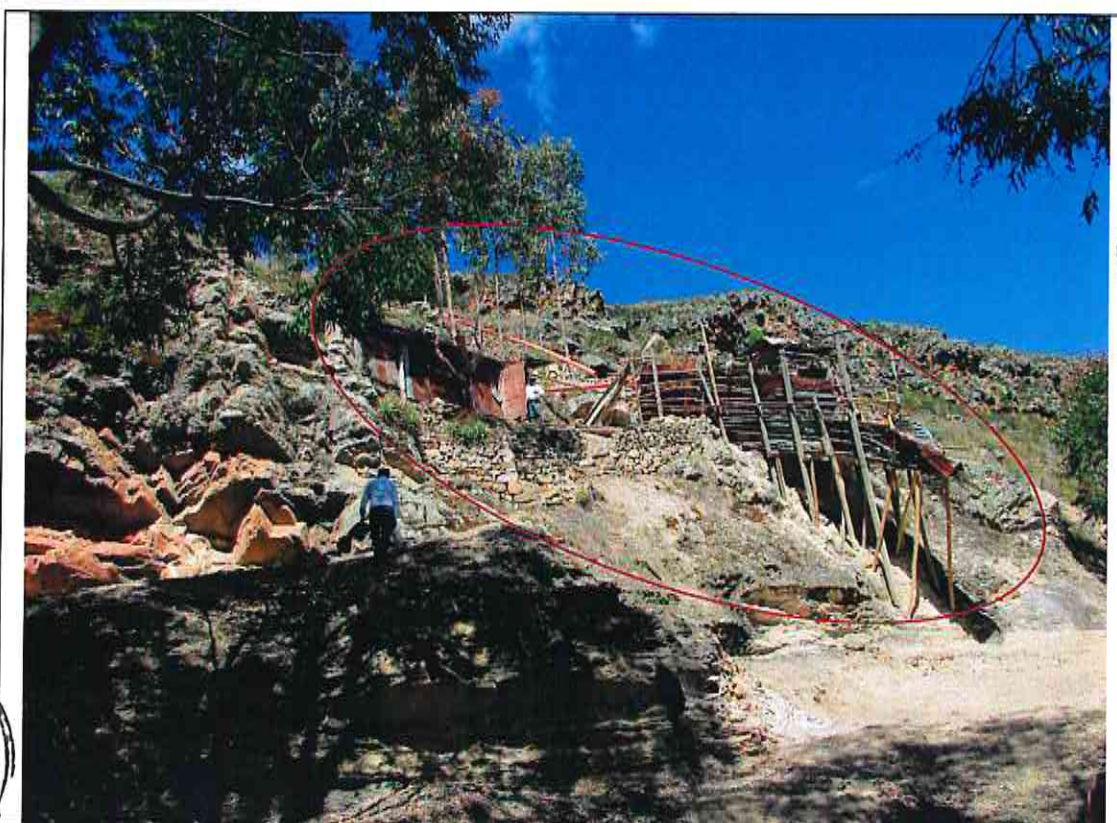
Vista general de la cantera N° 1 ubicada dentro de la propuesta de poligonal del área intangible de Callacpuma.

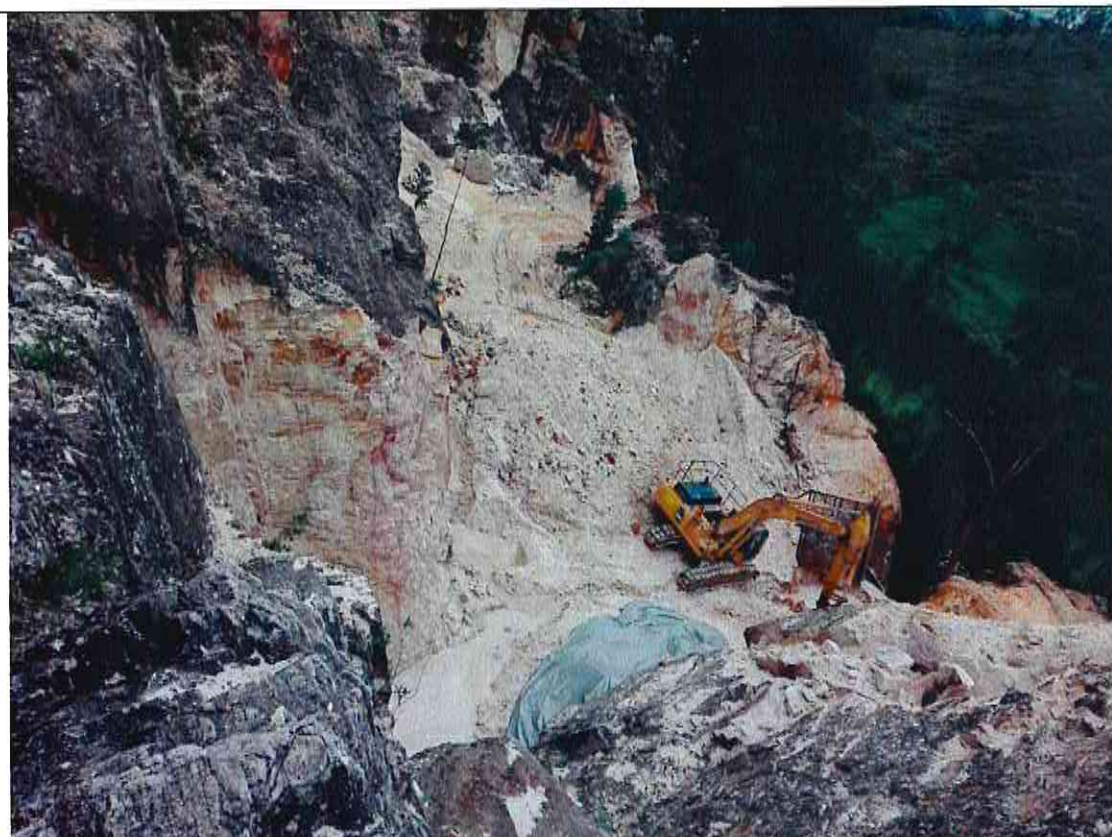
Vista general de la cantera N° 2, ubicada dentro de la propuesta de poligonal del área intangible de Callacpuma.

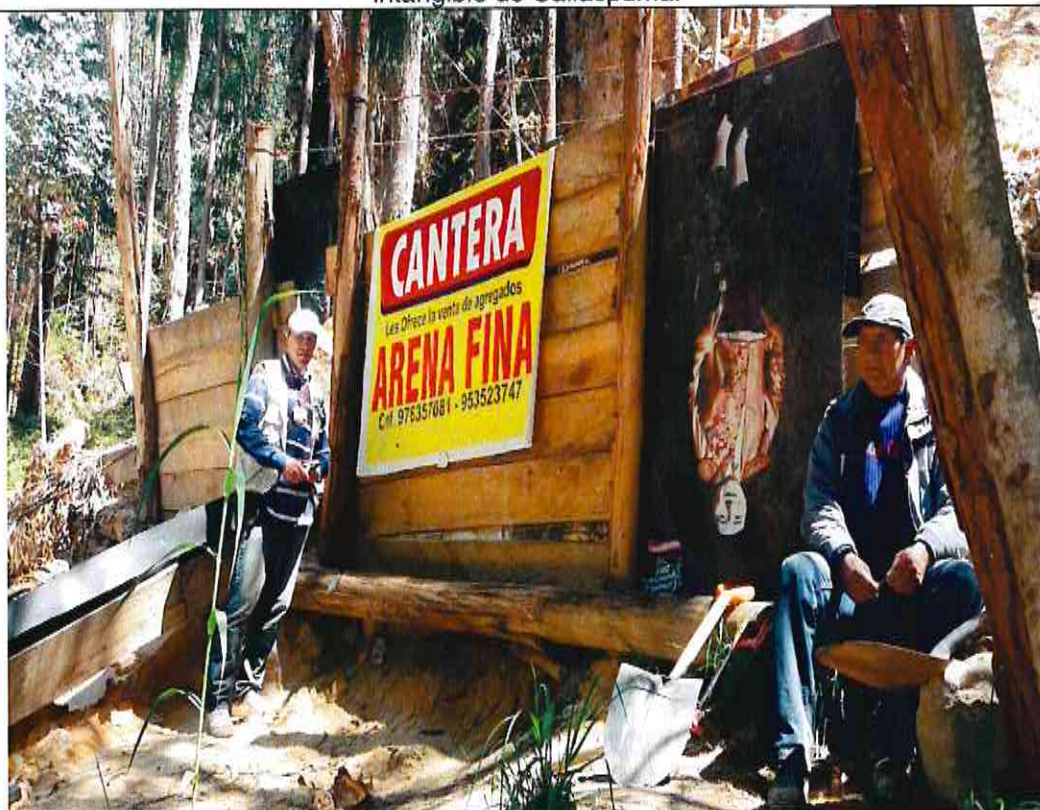
Detalle de rótulo de venta de agregados dentro del área intangible de Callacpuma.

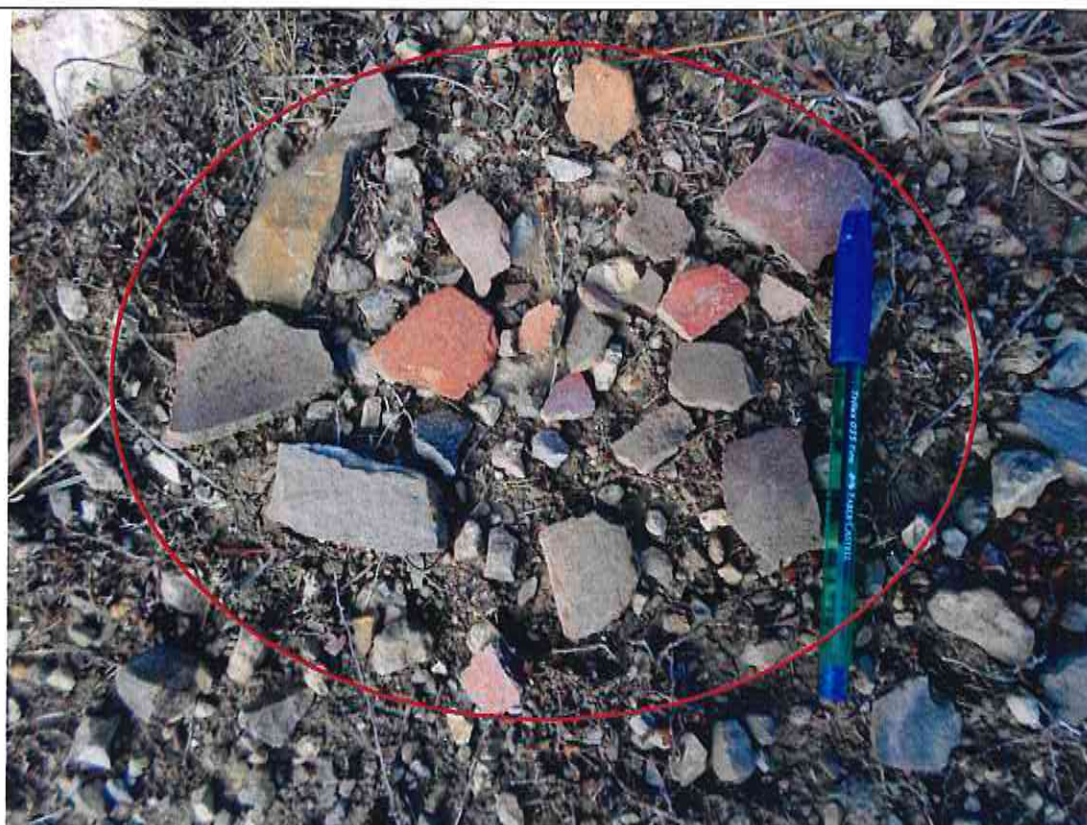
Detalle de restos de cerámica expuesta por los cortes de desbroce y nivelación no autorizados.

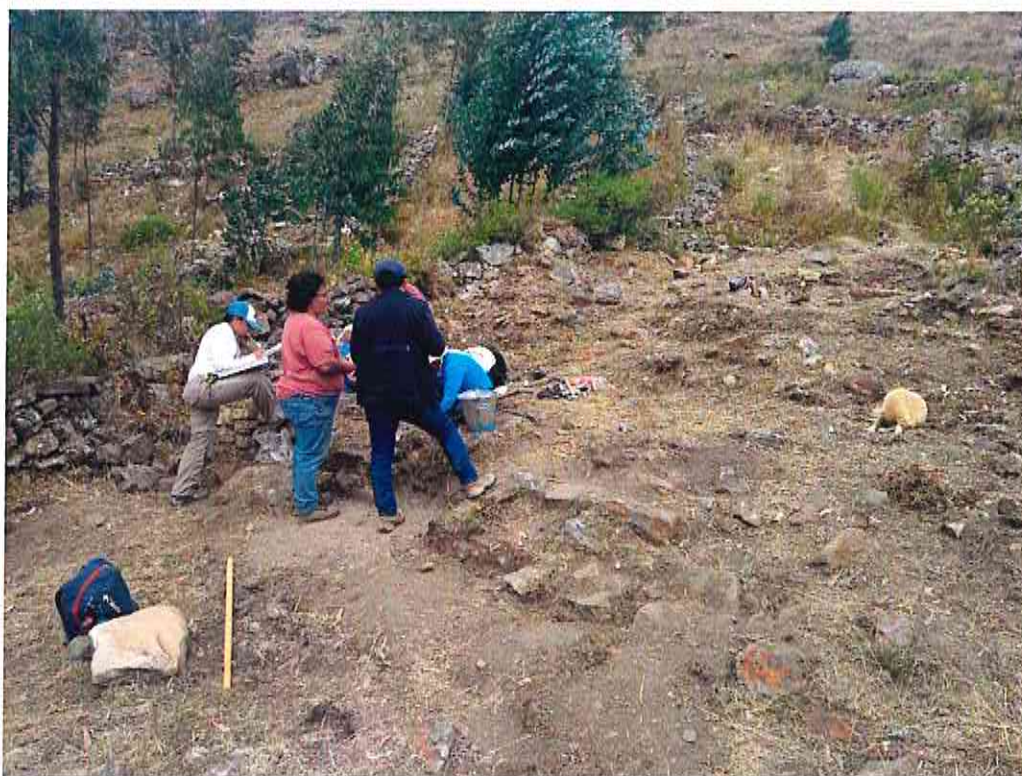
Detalle de la arquitectura que podría ser afectada por los trabajos de extracción de material no metálico.

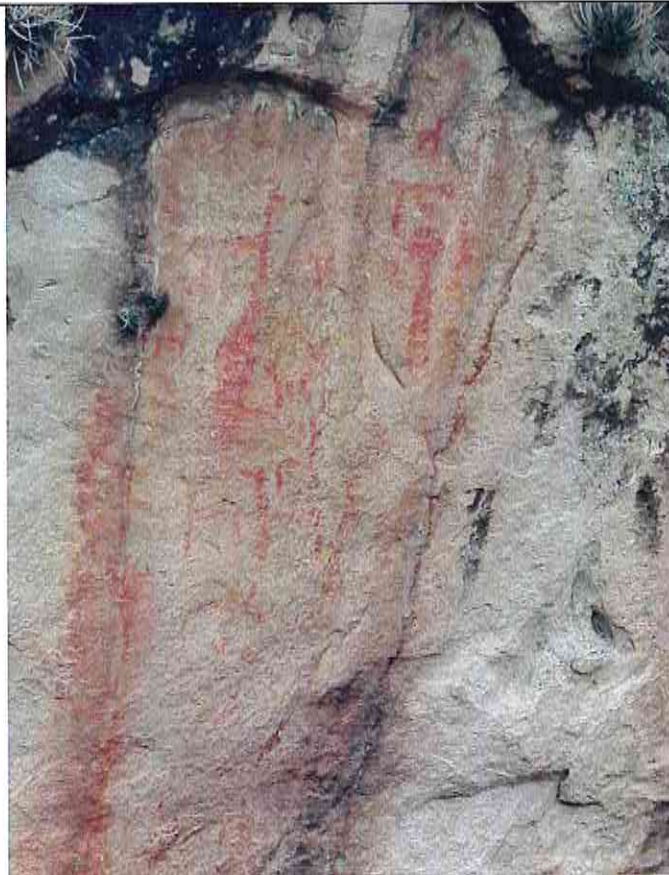
Vista de detalle de las pinturas rupestres que pudieran ser afectadas general del área removida con presencia de materiales culturales.

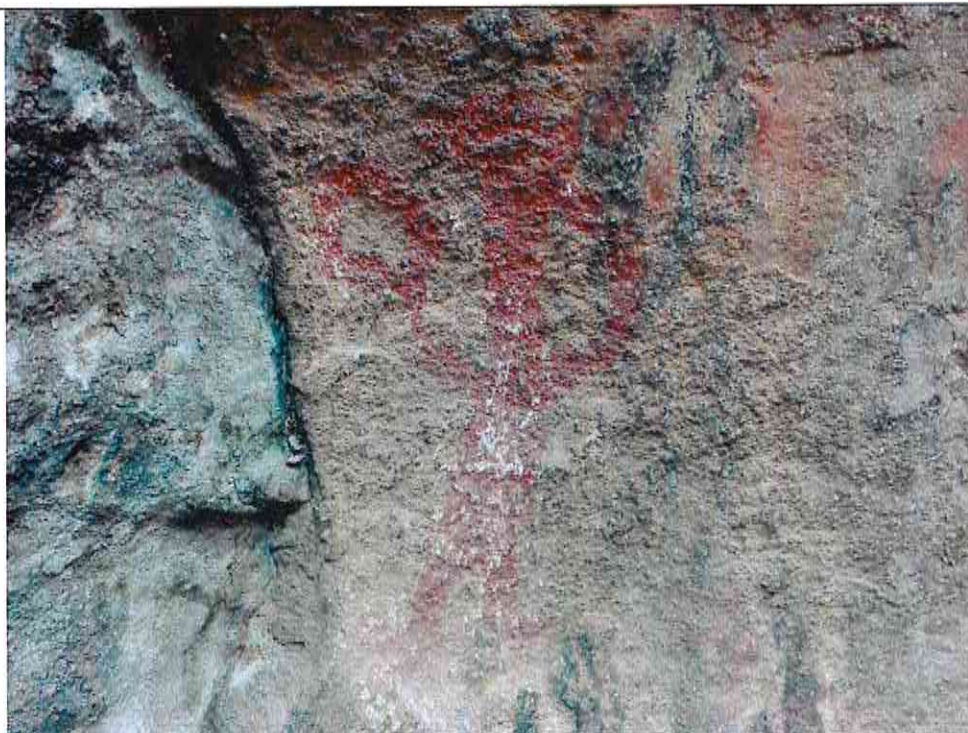
Vista de detalle de las pinturas rupestres que pudieran ser afectadas general del área removida con presencia de materiales culturales.

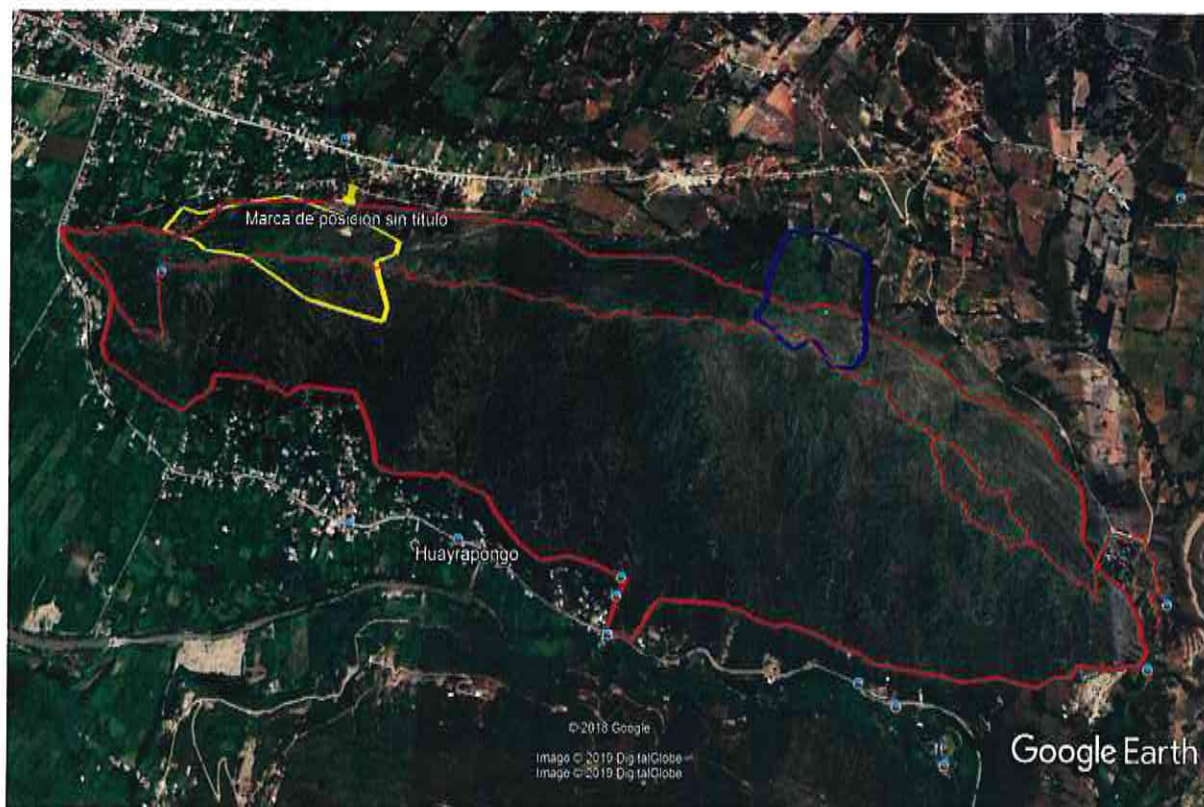
Propuesta de la poligonal del Complejo Arqueológico Callacpuma
