MINISTERIO DE ENERGÍA Y MINAS
Resolución Directoral

N° 0080-2022-MINEM/DGAEE

INFORME N° 0334-2022-MINEM/DGAEE-DEAE

Asunto : Informe de evaluación del “Informe de Identificación de Sitios Contaminados del Almacén de Residuos de Cusco¹”, presentado por Electro Sur Este S.A.A.

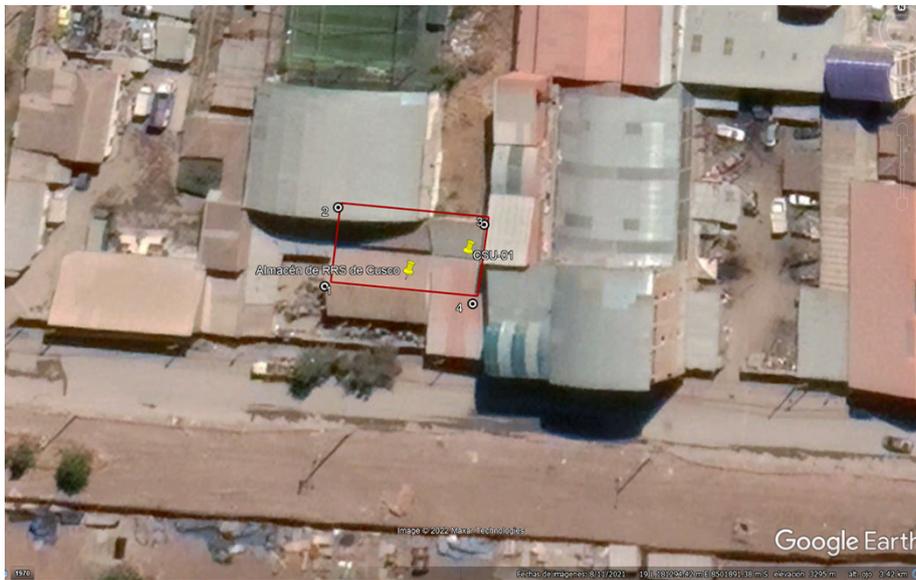
- **Ubicación⁵.** El Almacén de Residuos de Cusco se localiza por la Vía Expresa en la Zona del Parque Industrial en el distrito de Wanchaq, provincia de Cusco y en la región de Cusco (referencia a espaldas del aeropuerto Velasco Astete de Cusco). En el siguiente cuadro se detallan las coordenadas de los vértices del predio donde se emplaza el referido almacén.

Fuente: Elaboración DGAAE-MINEM
