REMITE INFORME DE
IDENTIFICACION DE SITIOS DE
CONTAMINACION EN ELD, ICA,
PISCO Y MAZCA

INFORME DE IDENTIFICACION DE SITIOS CONTAMINADOS

EN LOS ALMACENES DE ICA, PISCO Y NASCA

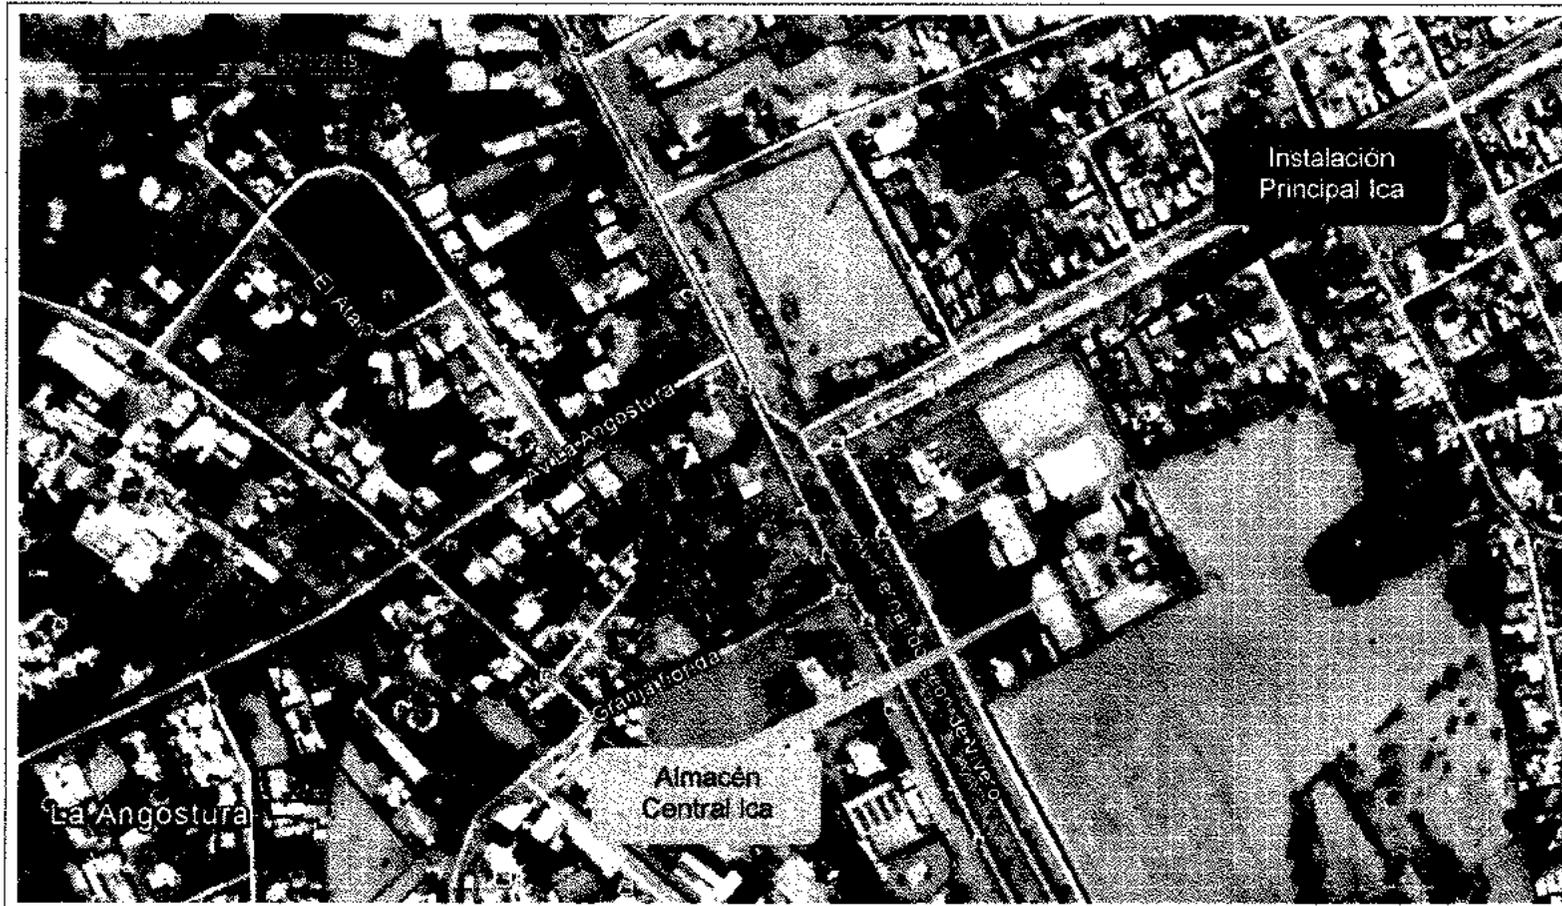
Grafico N° 2.3.1 Uso Histórico del Suelo donde se emplaza hoy Almacén Central Ica

Terreno de ELECTRODUNAS S.A.A., dentro de este terreno se ubica el Almacén Central de Ica. Se aprecia que el uso del suelo desde ese entonces era utilizado para las actividades eléctricas.

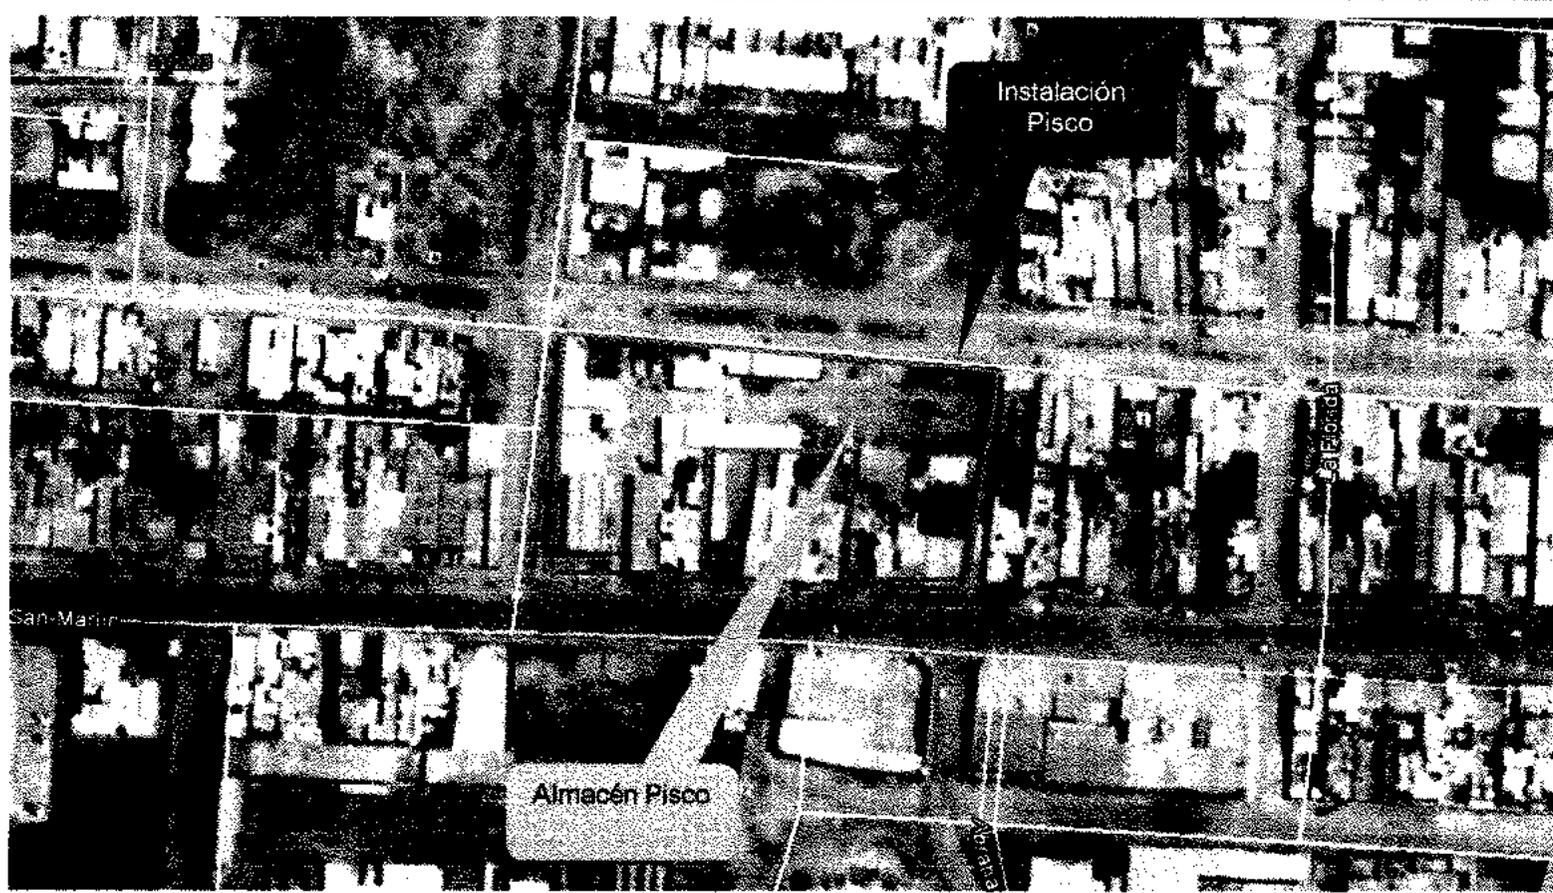
Grafico N° 2.3.2 Uso Histórico del Suelo donde se emplaza hoy Almacén Pisco

Terreno de ELECTRODUNAS S.A.A., dentro de este terreno se ubica el Almacén Pisco. Se aprecia las instalaciones de la empresa antes del terremoto del 2007; el uso del suelo desde ese entonces era utilizado para las actividades eléctricas.

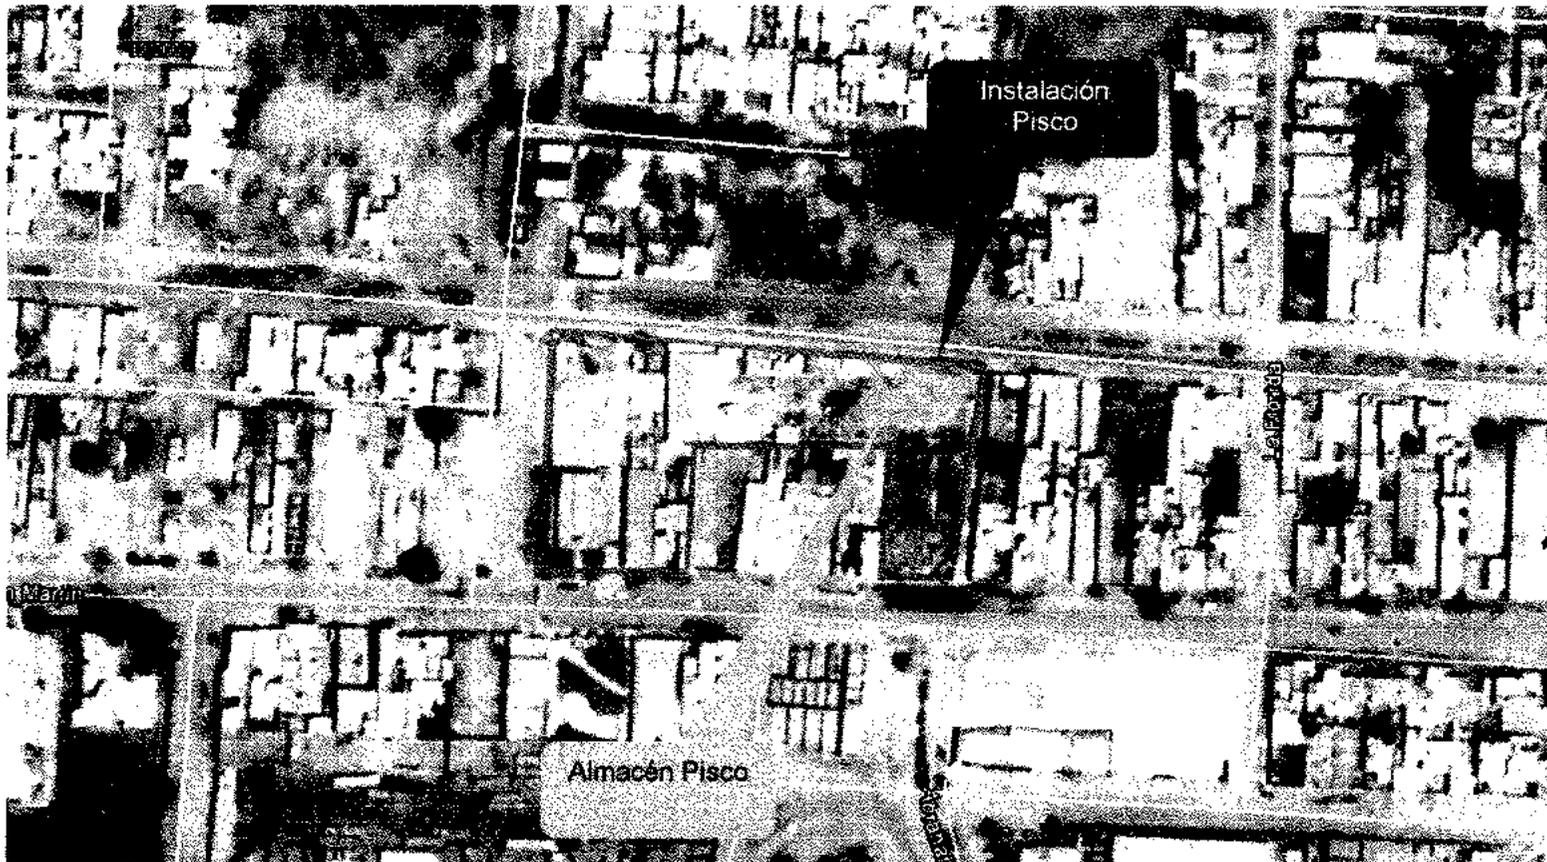
Grafico N° 2.3.2 Uso Histórico del Suelo donde se emplaza hoy Almacén Pisco

IMAGEN SATELITAL
	Google Earth (12/2007)
	EMPRESA
	ELECTRODUNAS S. A. A.
	ACTIVIDAD
	Distribución y comercialización de energía eléctrica
DIRECCION	
	Avenida San Martín N° 882, Distrito Pisco, Provincia de Pisco, Departamento de Ica, Perú
DESCRIPCION	
Terreno de ELECTRODUNAS S.A.A., dentro de este terreno se ubica el Almacén Pisco. Se aprecia las instalaciones de la empresa después del terremoto del 2007; el uso del suelo desde ese entonces era utilizado para las actividades eléctricas.

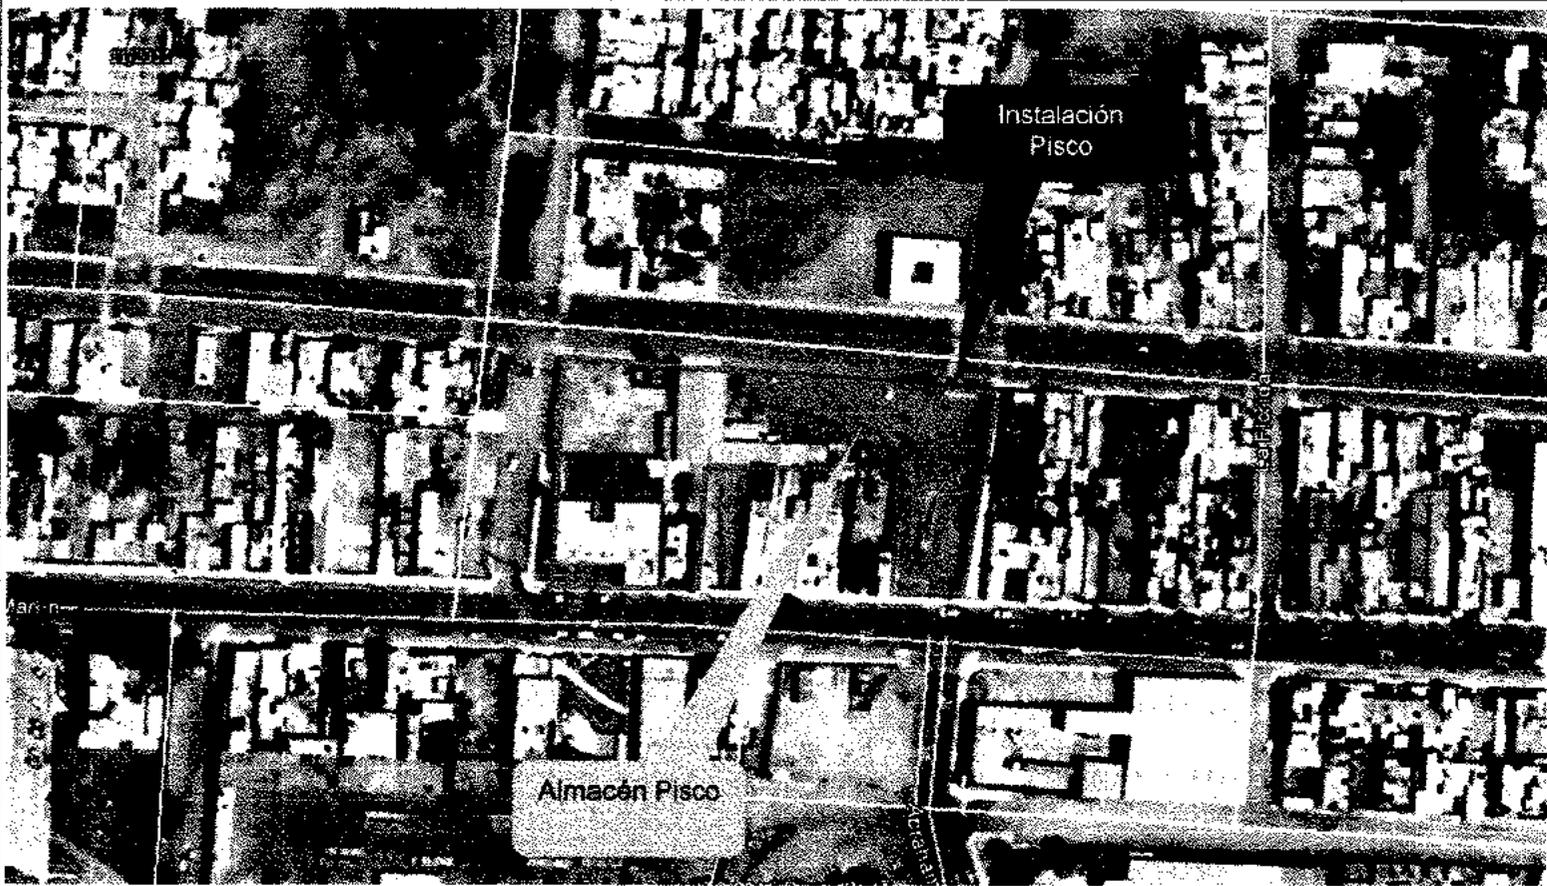
Grafico N° 2.3.2 Uso Histórico del Suelo donde se emplaza hoy Almacén Pisco

IMAGEN SATELITAL
	Google Earth (11/2011)
	EMPRESA
	ELECTRODUNAS S.A.A.
	ACTIVIDAD
	Distribución y comercialización de energía eléctrica
DIRECCION	
	Avenida San Martín N° 882, Distrito Pisco, Provincia de Pisco, Departamento de Ica, Perú
DESCRIPCION	
Terreno de ELECTRODUNAS S.A.A., dentro de este terreno se ubica el Almacén Pisco. Se aprecia las instalaciones de la empresa después del terremoto del 2007; el uso del suelo desde ese entonces era utilizado para las actividades eléctricas.

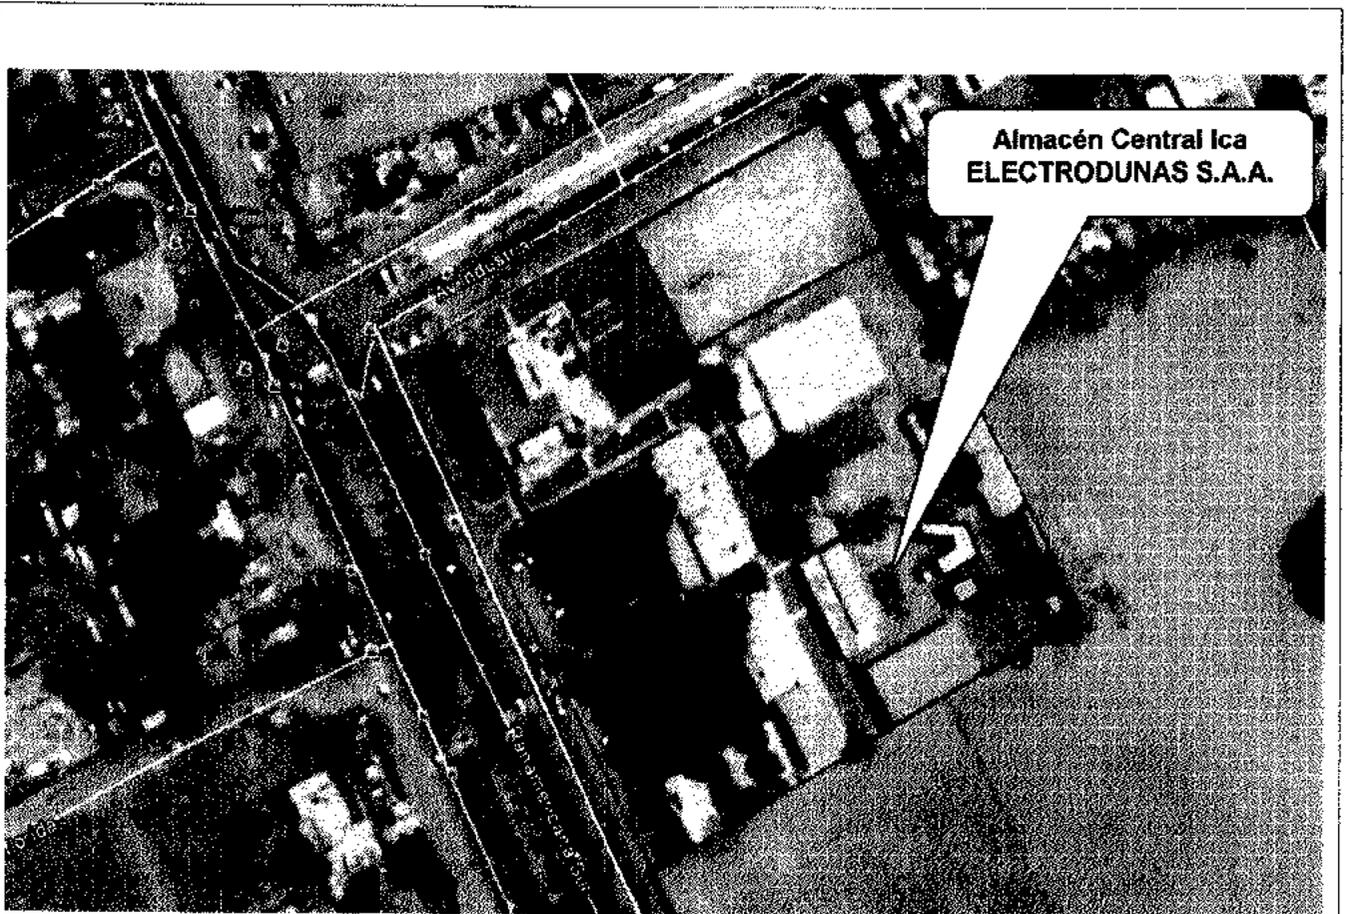
Gráfico N° 5.3.1 Mapa de Focos Potenciales de Contaminación Almacén Central Ica

AREA DE POTENCIAL INTERES			
ZONA	SIMBOLO	AREA (Ha)	PARAMETROS
DE LA INVESTIGACION HISTORICA E INSPECCION DEL SITIO NO SE IDENTIFICADO AREAS DE POTENCIAL DE INTERES QUE EVALUAR.			
POTENCIAL DE CONTAMINACION		PARAMETRO DE INTERES

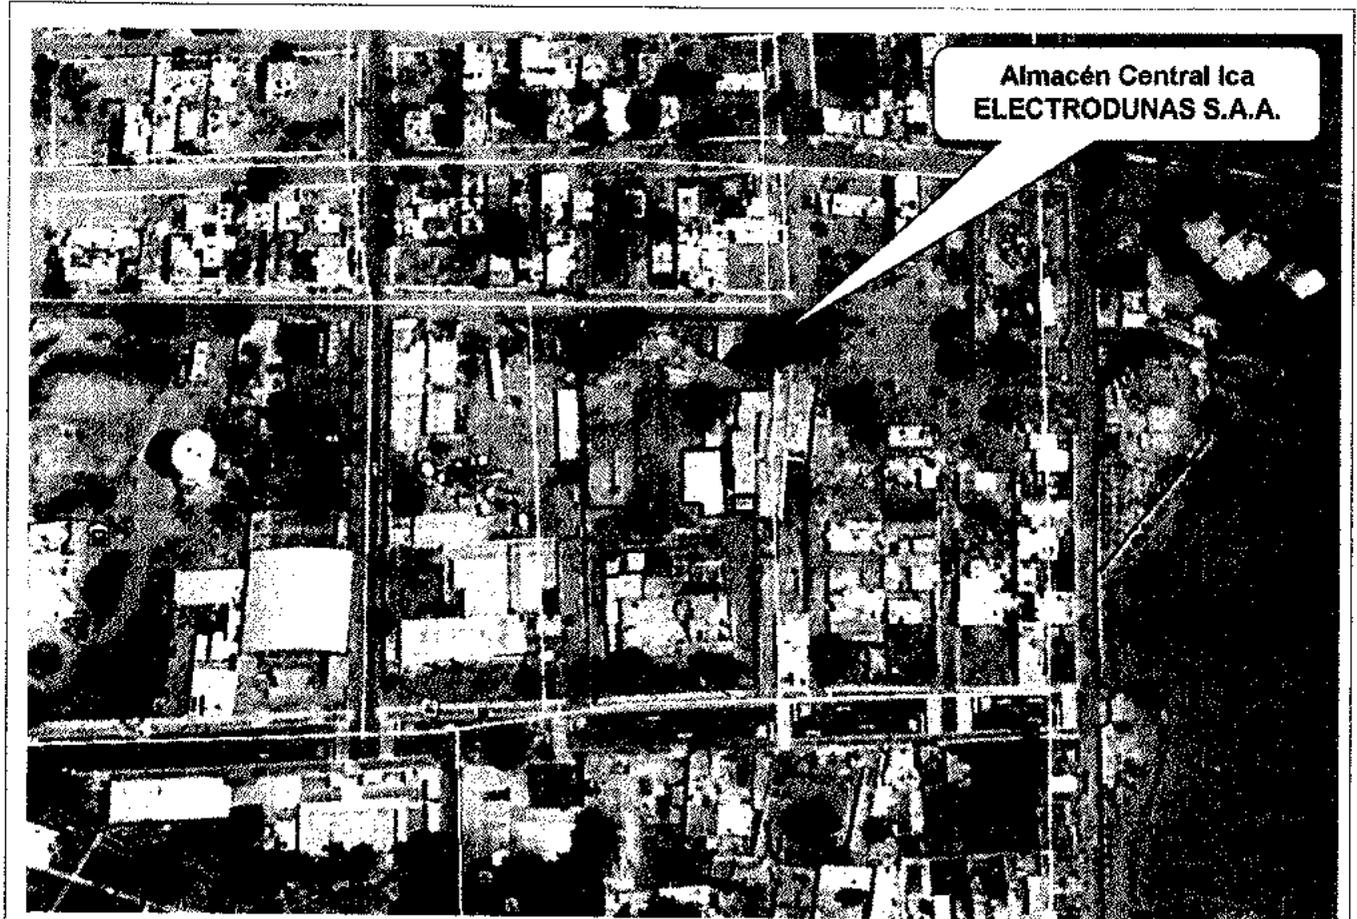
Gráfico N° 5.3.3 Mapa de Focos Potenciales de Contaminación Almacén Nasca

AREA DE POTENCIAL INTERES			
ZONA	SÍMBOLO	AREA (Ha)	PARAMETROS
DE LA INVESTIGACION HISTORICA E INSPECCION DEL SITIO NO SE IDENTIFICADO AREAS DE POTENCIAL DE INTERES QUE EVALUAR.			
POTENCIAL DE CONTAMINACION		PARAMETRO DE INTERES

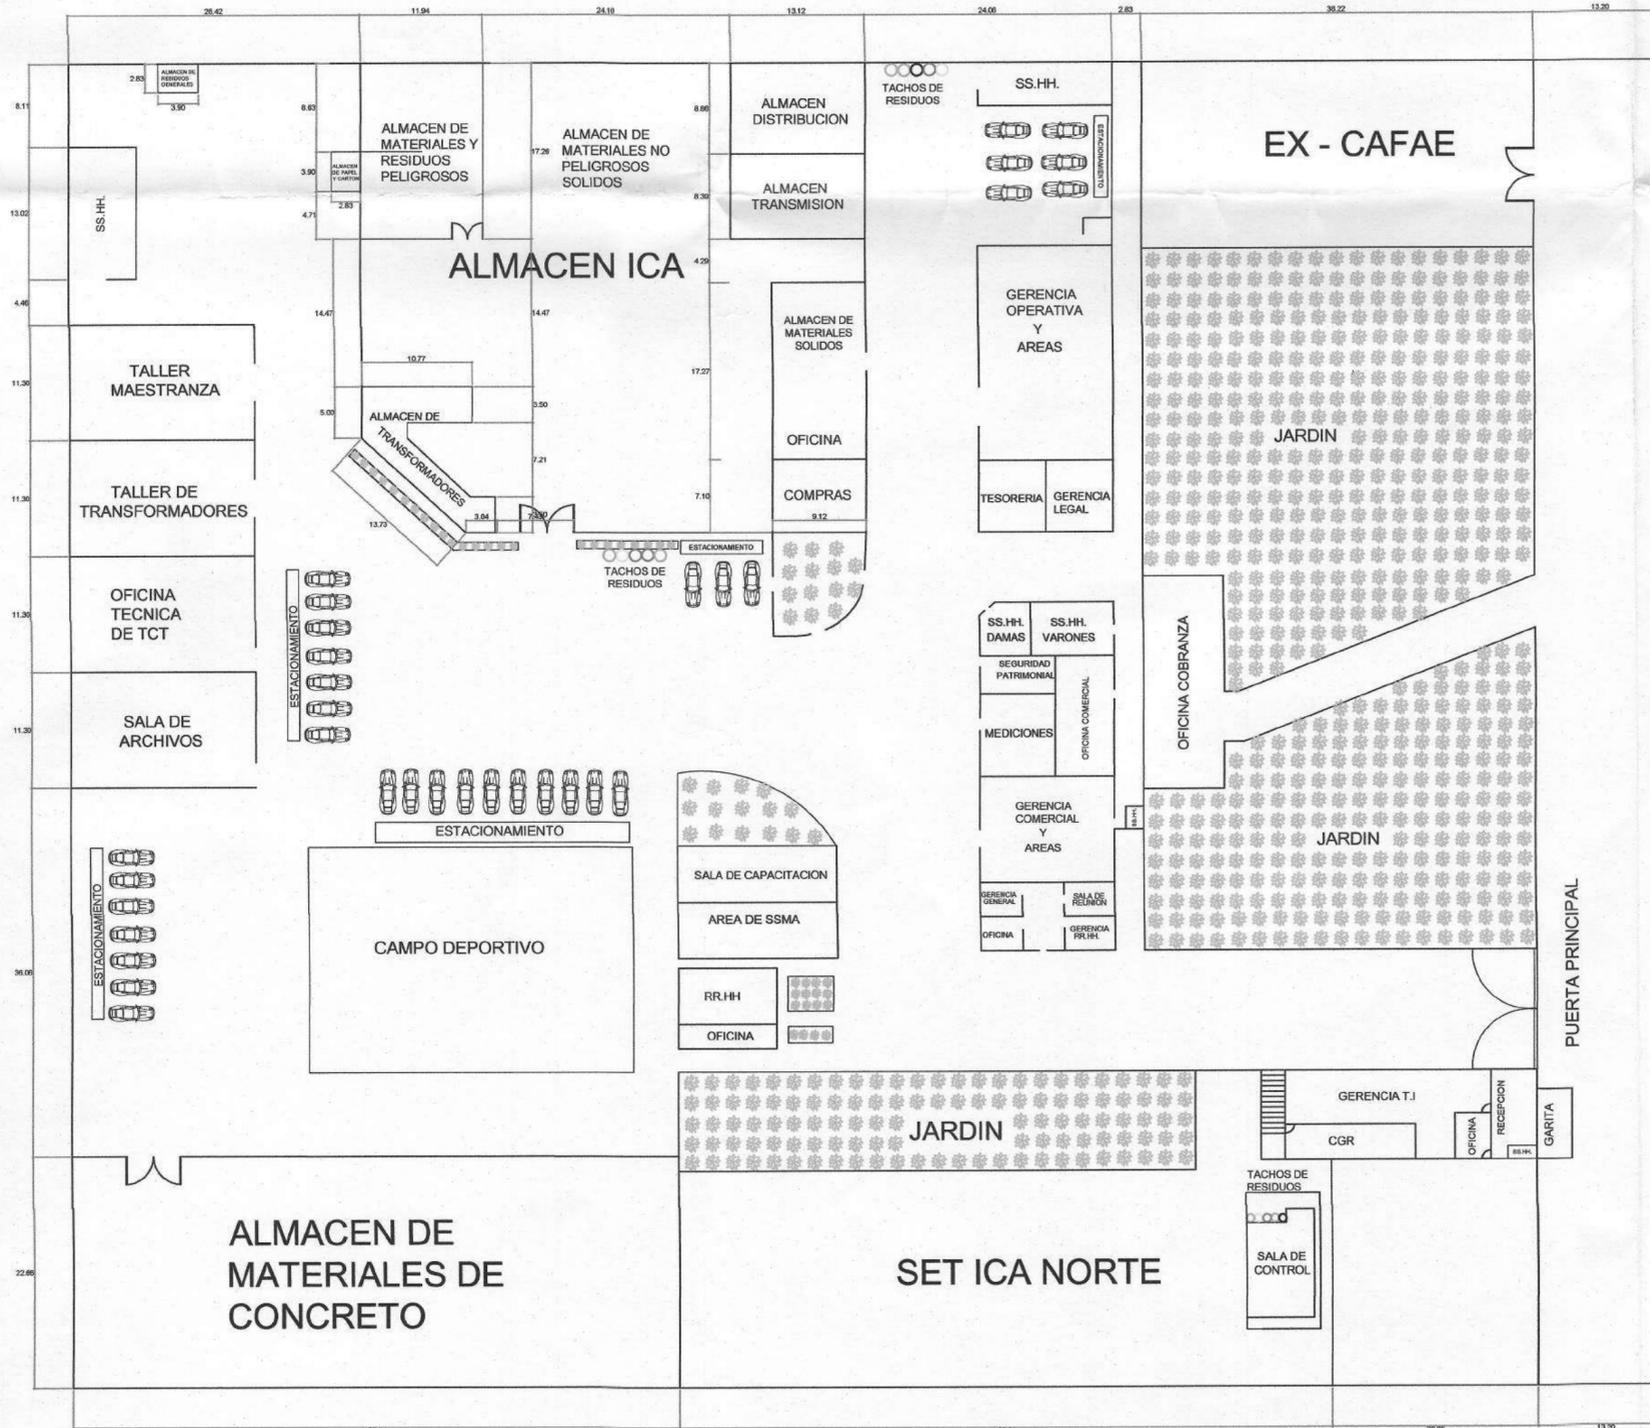
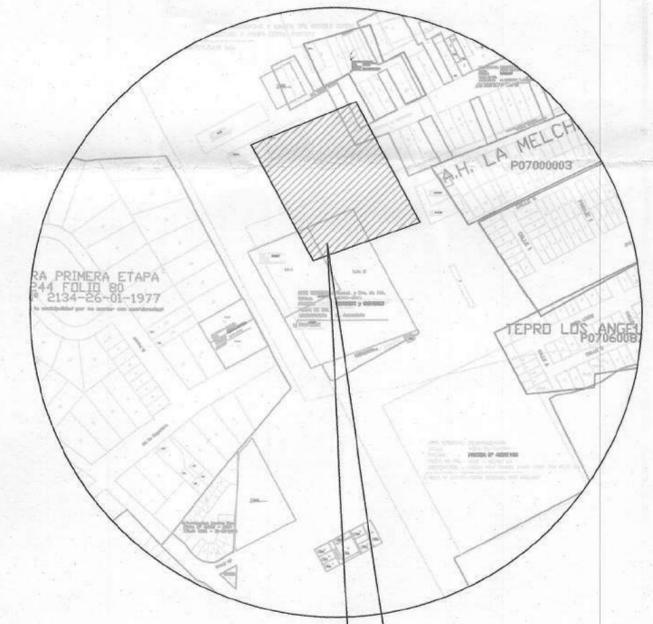
ELECTRODUNAS S.A.				
DESIGNACION				LAMINA:
PLANTA DISTRIBUCION -ALMACEN ICA				PL-01
FECHA:	DIBUJADO	REVISADO	APROBADO	ESCALA:
30-07-15	MJVG	W. BASALDUA	E. GUTIERREZ	INDICADA

UBICACION ESC. 1/500

LOCALIZACION ESC. 1/5000
