## RESOLUCION DIRECTORAL N° 000045-2022-DGPA/MC

PAISAJE ARQUEOLÓGICO CAMINO PREHISPÁNICO SUB TRAMO: ARCO TICATICA - CHINCHERO - URUBAMBA - OLLANTAYTAMBO, SECCIÓN SENCCA - FORTALEZA, SEGMENTO 1					
VERTICE	LADO	DISTANCIA	ANG. INTERNO	ESTE (X)	NORTE (Y)
1	1-2	43.64	98°20'20.1"	823653.9441	8506296.8707
2	2-3	42.03	179°56'20.8"	823695.9387	8506284.9978
3	3-4	32.57	170°23'52.9"	823736.3702	8506273.5205
4	4-5	15.94	168°46'35.3"	823765.7766	8506259.5260
5	5-6	14.28	198°55'20.2"	823778.5613	8506250.0059
6	6-7	28.55	171°33'23.1"	823792.1618	8506245.6521
7	7-8	41.99	182°34'19.7"	823817.7822	8506233.0483
8	8-9	6.85	185°46'27.2"	823856.2583	8506216.2206
9	9-10	21.56	207°56'6.4"	823862.7797	8506214.1208
10	10-11	14.71	167°21'51.5"	823884.0069	8506217.8969
11	11-12	29.14	127°42'29.3"	823898.7043	8506217.2427
12	12-13	10.07	197°33'34.5"	823915.4841	8506193.4200
13	13-14	31.58	173°30'18.5"	823923.4986	8506187.3188
14	14-15	15.54	185°25'40.7"	823946.3012	8506165.4703

**V.- REGISTRO FOTOGRAFICO**

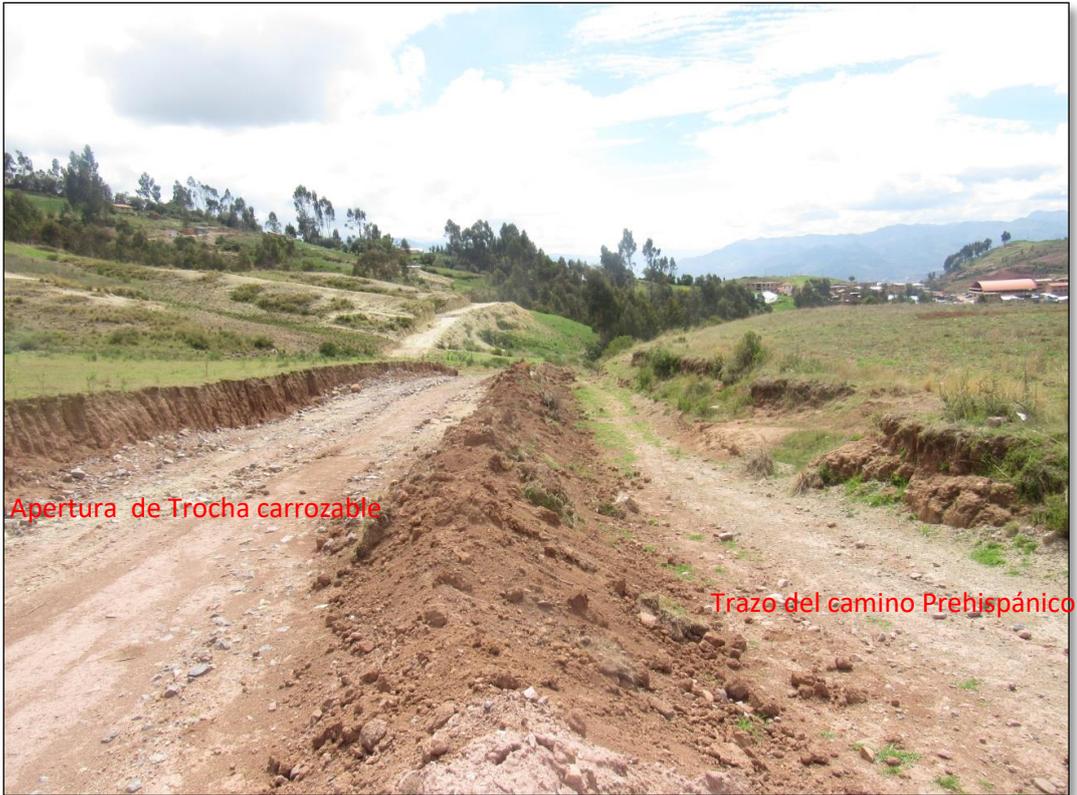
Apertura de Trocha carrozable

Trazo del camino Prehispánico

*Segmento 1, vista tomada de Norte a Sur, donde se aprecia la apertura de una trocha carrozable*

MEDIDA		REFERENCIA
- Paralización y/o cese de afectación.	X	Paralización de obras sin autorización del Ministerio de Cultura y otras entidades.
- Desmontaje		
- Apuntalamiento		
- Incautación		
- Señalización	X	Se recomienda la colocación de hitos y paneles informativos.
- Retiro de estructuras temporales, maquinarias, Herramientas, elementos y/ o accesorios.

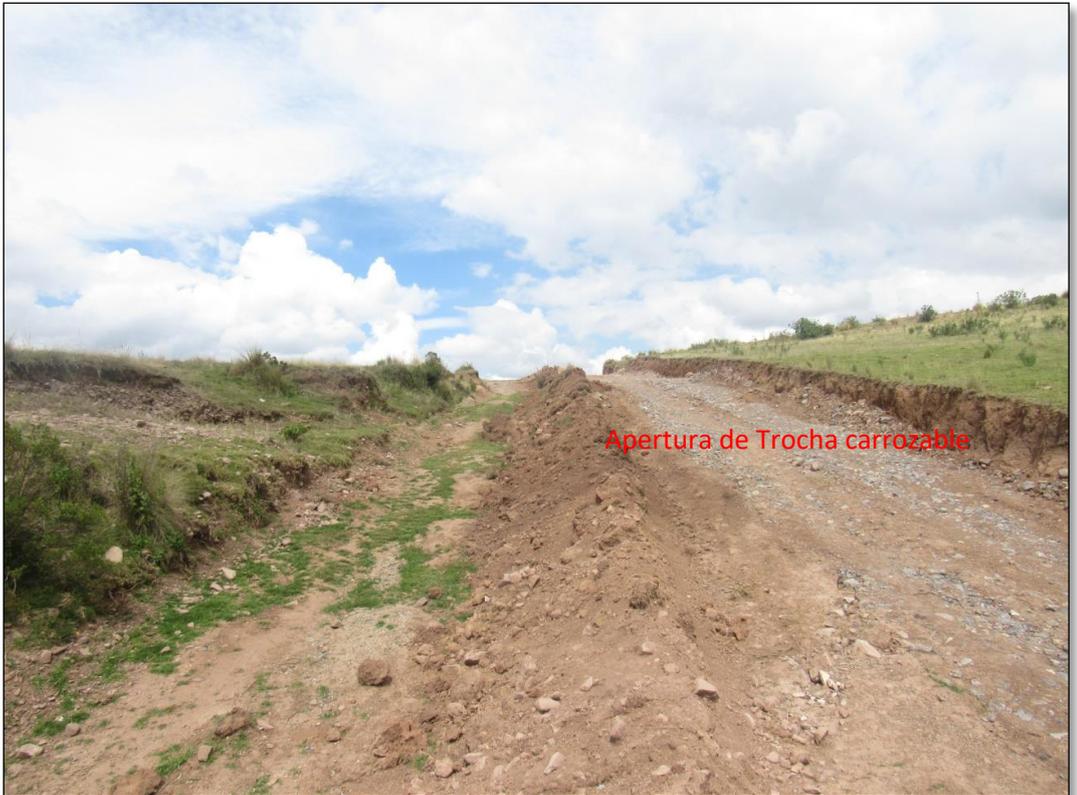
Apertura de Trocha carrozable

*Segmento 1, Vista tomada de Sur a Norte, se observa la afectación por la apertura de una trocha carrozable.*

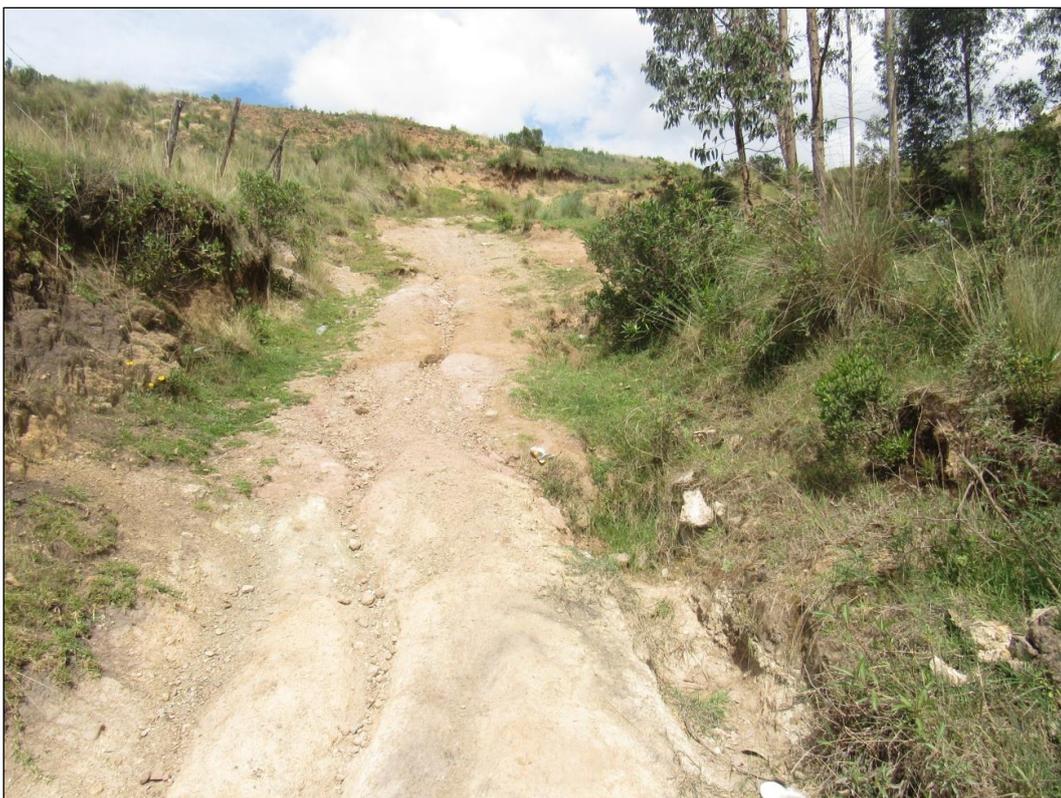
*Segmento 1, vista donde se aprecia la erosión de la calzada, a causa de las precipitaciones pluviales.*

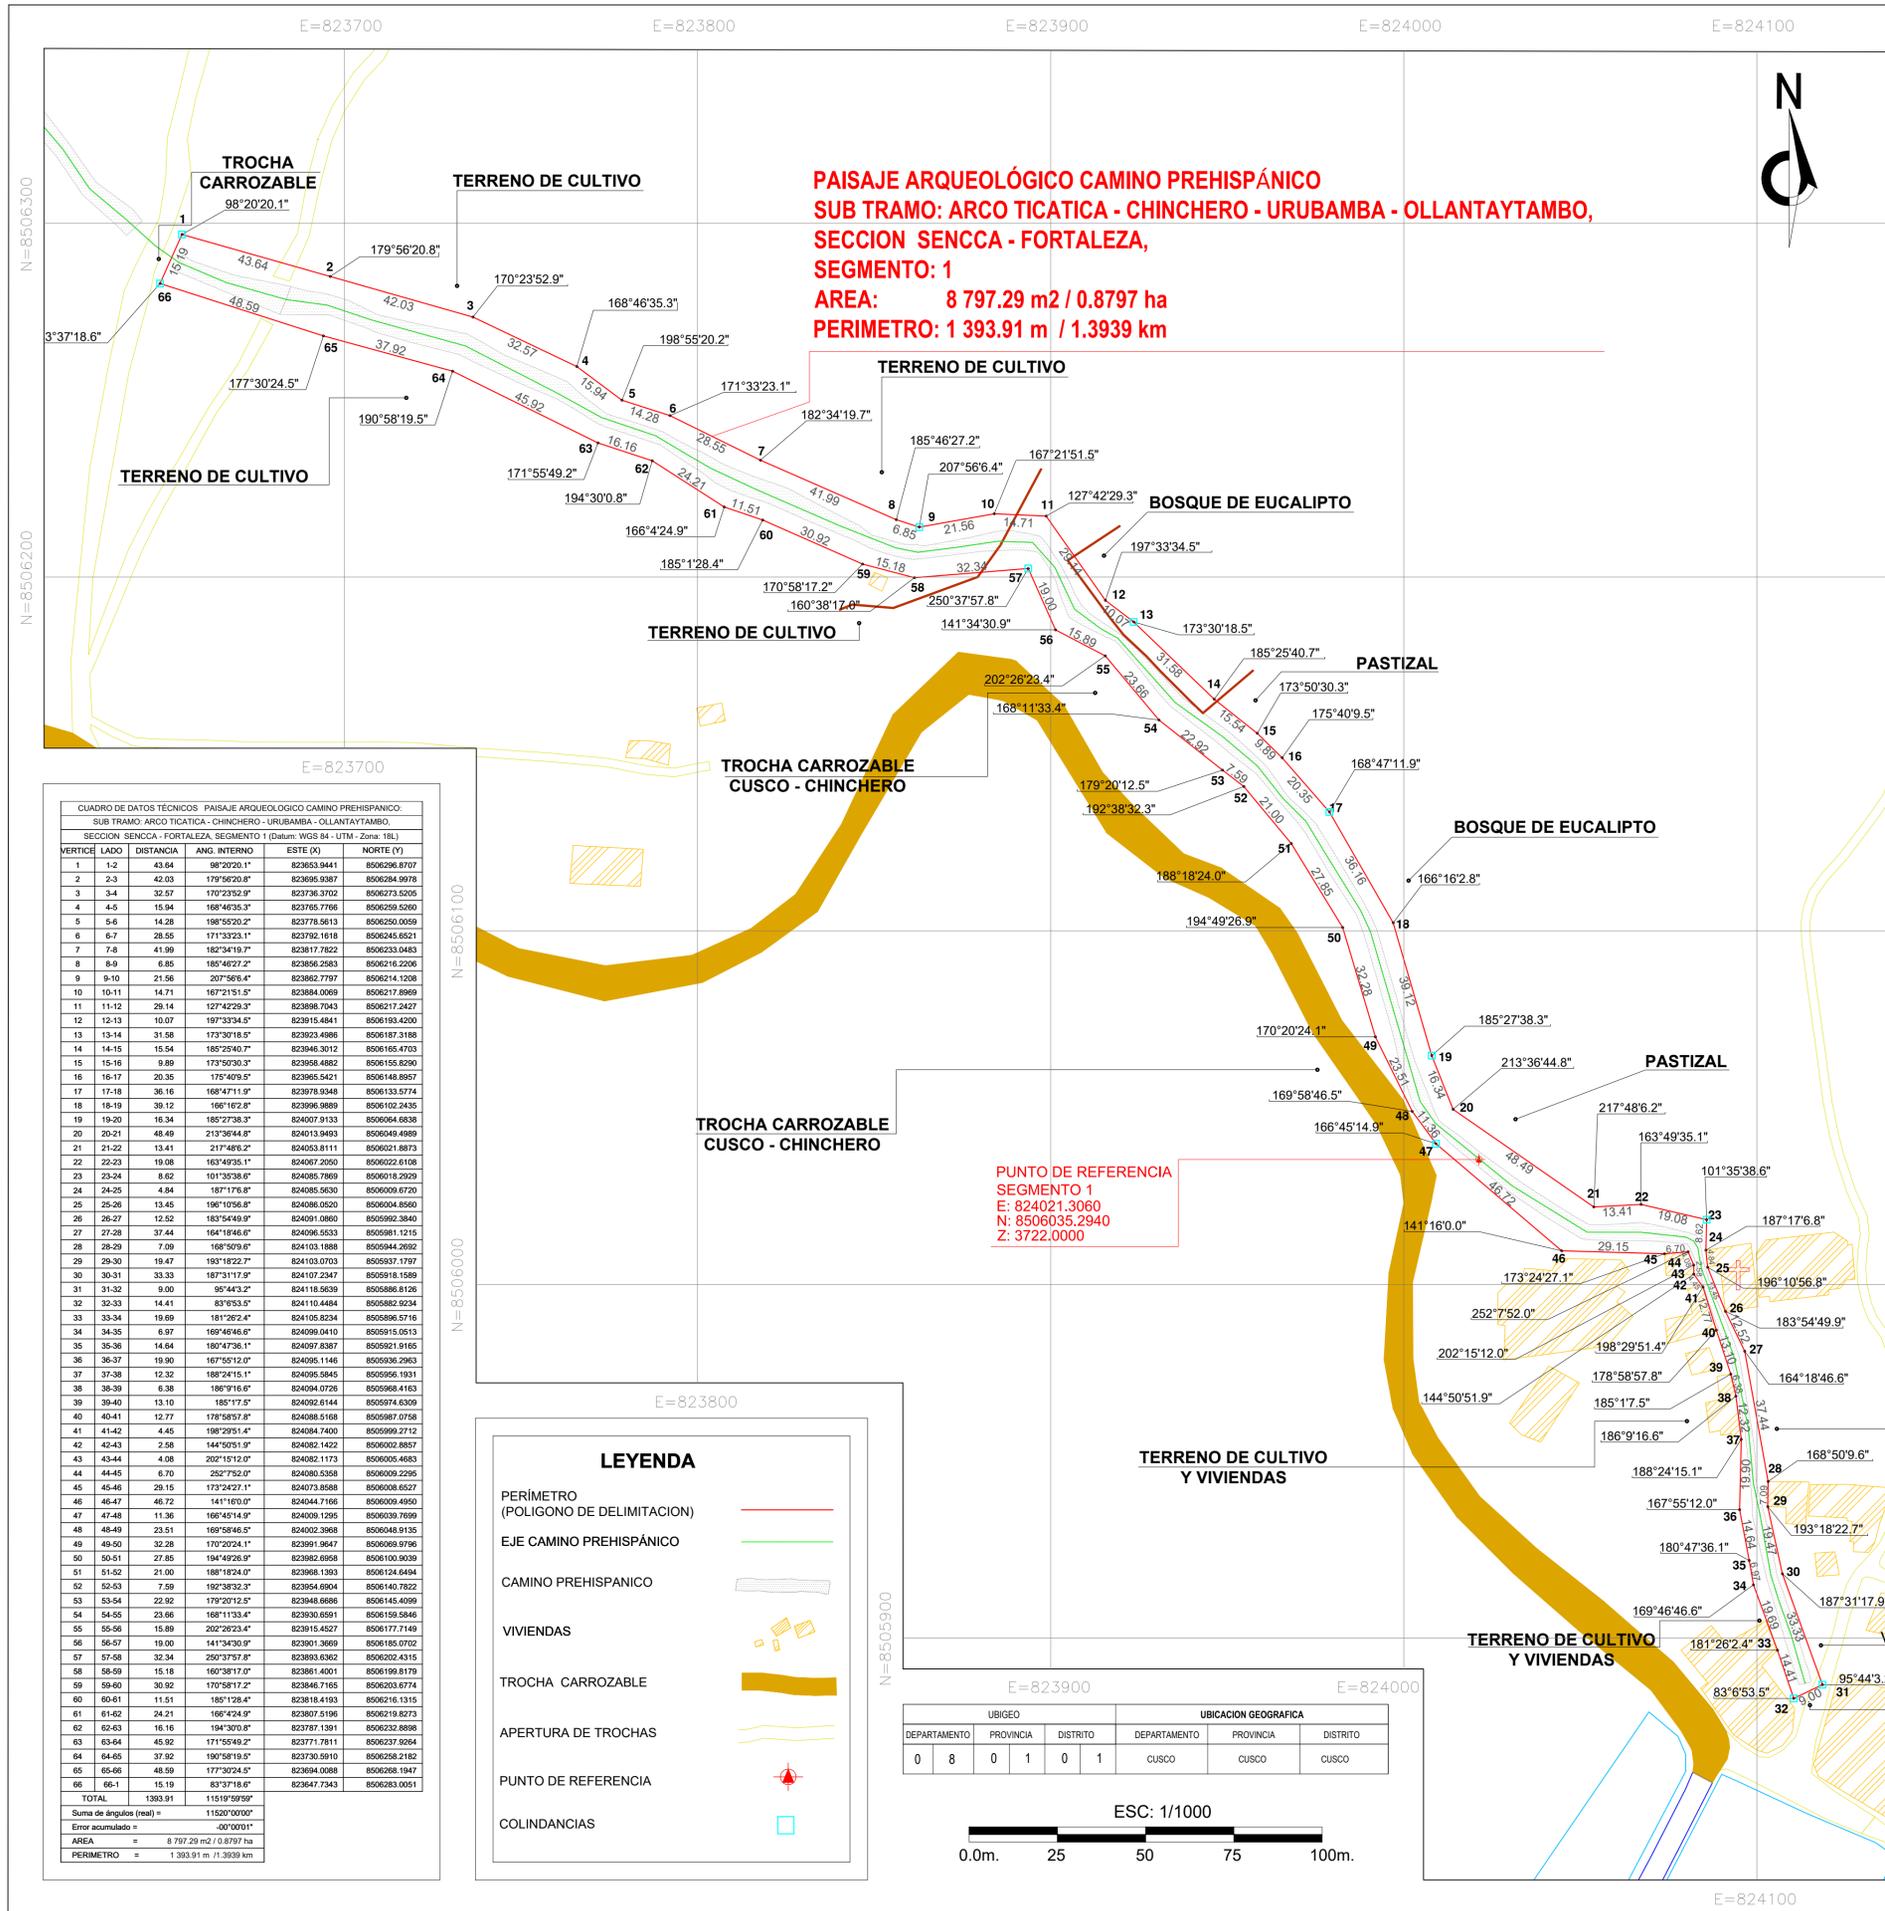
**PAISAJE ARQUEOLÓGICO CAMINO PREHISPÁNICO  
SUB TRAMO: ARCO TICATICA - CHINCHERO - URUBAMBA - OLLANTAYTAMBO,  
SECCION SENCCA - FORTALEZA,  
SEGMENTO: 1  
AREA: 8 797.29 m<sup>2</sup> / 0.8797 ha  
PERIMETRO: 1 393.91 m / 1.3939 km**
