## RESOLUCION DIRECTORAL N° 000059-2022-DGPA/MC

**Asunto :** PROTECCIÓN PROVISIONAL SITIO HUAMANTAMBO.

**INFORME N° 000328-2022-DSFL/MC**

**INFORME N° 000050-2022-DSFL-LTP/MC**

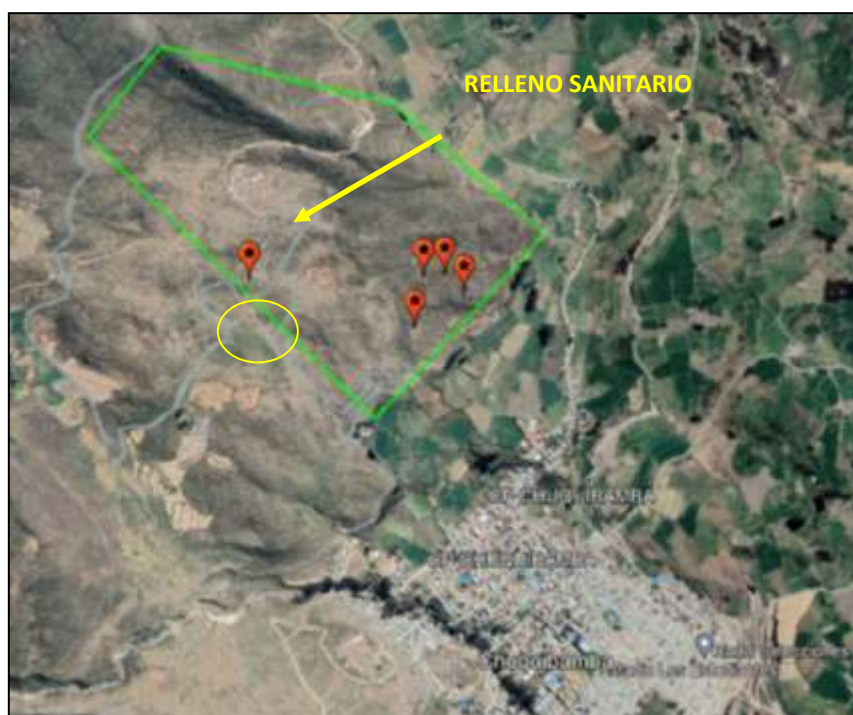
**Imagen 01.** Vista satelital del área materia de inspección. Nótese la poligonal de línea verde o propuesta de polígono para protección provisional (y la localización de evidencia de tumbas y arquitectura en color rojo. Así también en el área central la afectación por remoción de suelos que pone en estado de vulnerabilidad el patrimonio arqueológico.

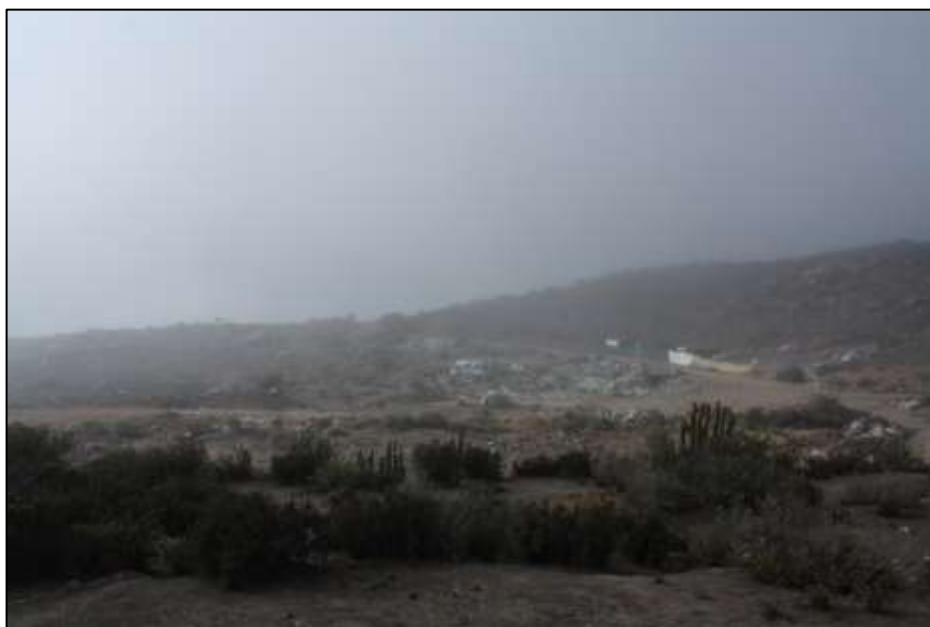
**Imagen 02.** Vista panorámica de la afectación por remoción de suelos que pone en estado de vulnerabilidad el patrimonio arqueológico.

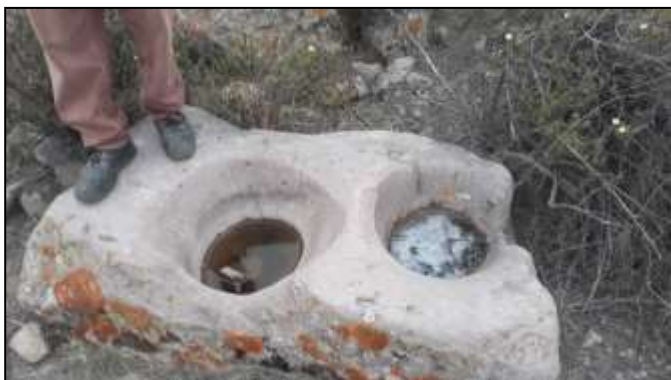
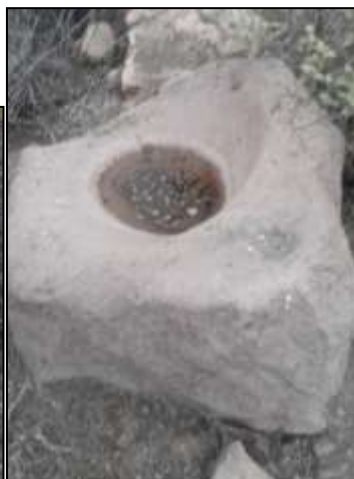
**Imagen 03.** Mortero. Este tipo de morteros se presenta con mucha recurrencia en toda la poligonal.

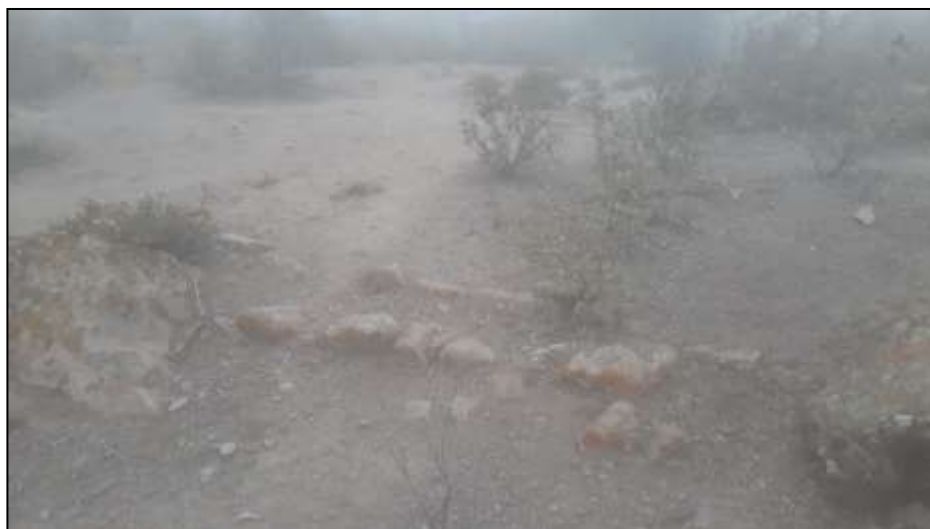
**Imagen 04.** Muro de doble paramento delimitado en ambos extremos por 02 rocas de tamaño mediano. Este tipo de arquitectura se encuentra en alta

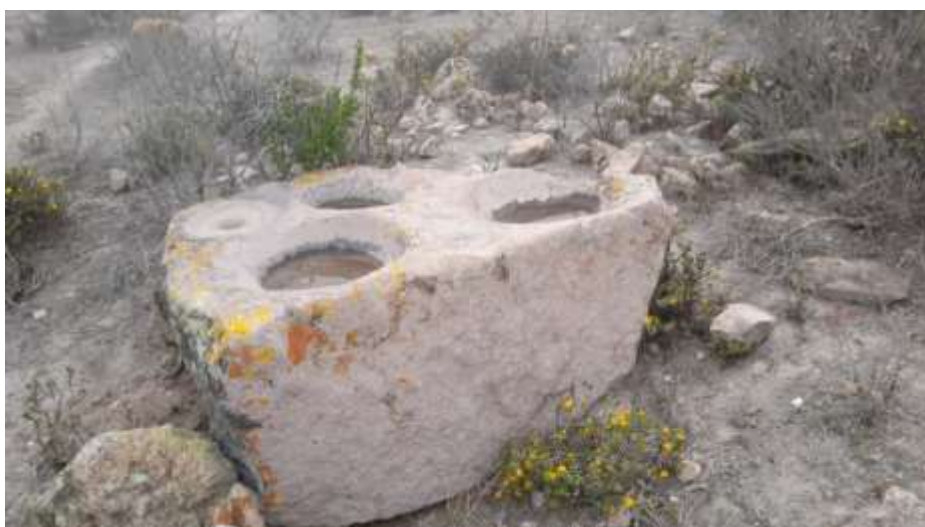
**Imagen 05.** Mortero. Este tipo de morteros se presenta con mucha recurrencia en toda la poligonal.

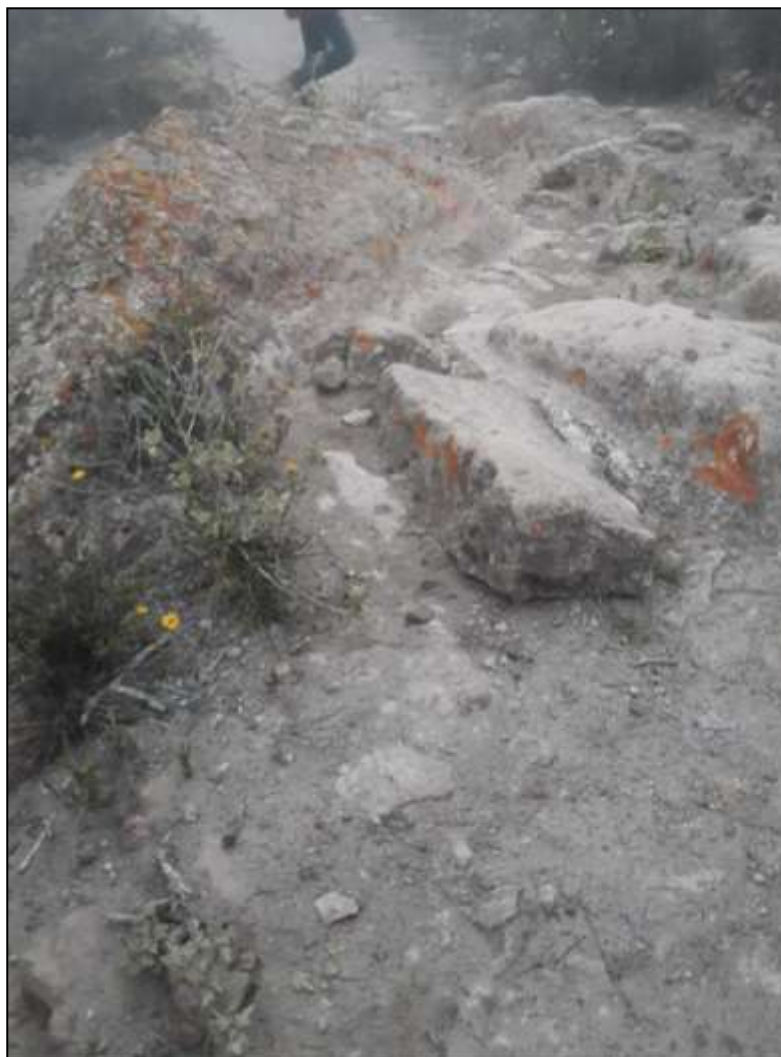
**Imagen 06.** Alineamientos de piedras tamaño mediano que circundan a piedras de tamaño grande, probablemente están cumpliendo una doble función como marcadores y protectores de tumbas arqueológica. Este tipo de arquitectura se encuentra en alta recurrencia en toda la poligonal.
