**DETALLE DE LA EVALUACIÓN AMBIENTAL PARA
VERIFICACIÓN DE LA LIMPIEZA DEL DERRAME DE
PETRÓLEO CRUDO - OCURRIDO EN EL TERMINAL
MULTIBOYAS N.º 2 DE REFINERÍA LA PAMPILLA, EL 15
Y 24 DE ENERO 2022 - EN LA PLAYA COSTA AZUL**

SUBDIRECCIÓN TÉCNICA CIENTÍFICA

DIRECCIÓN DE EVALUACIÓN AMBIENTAL

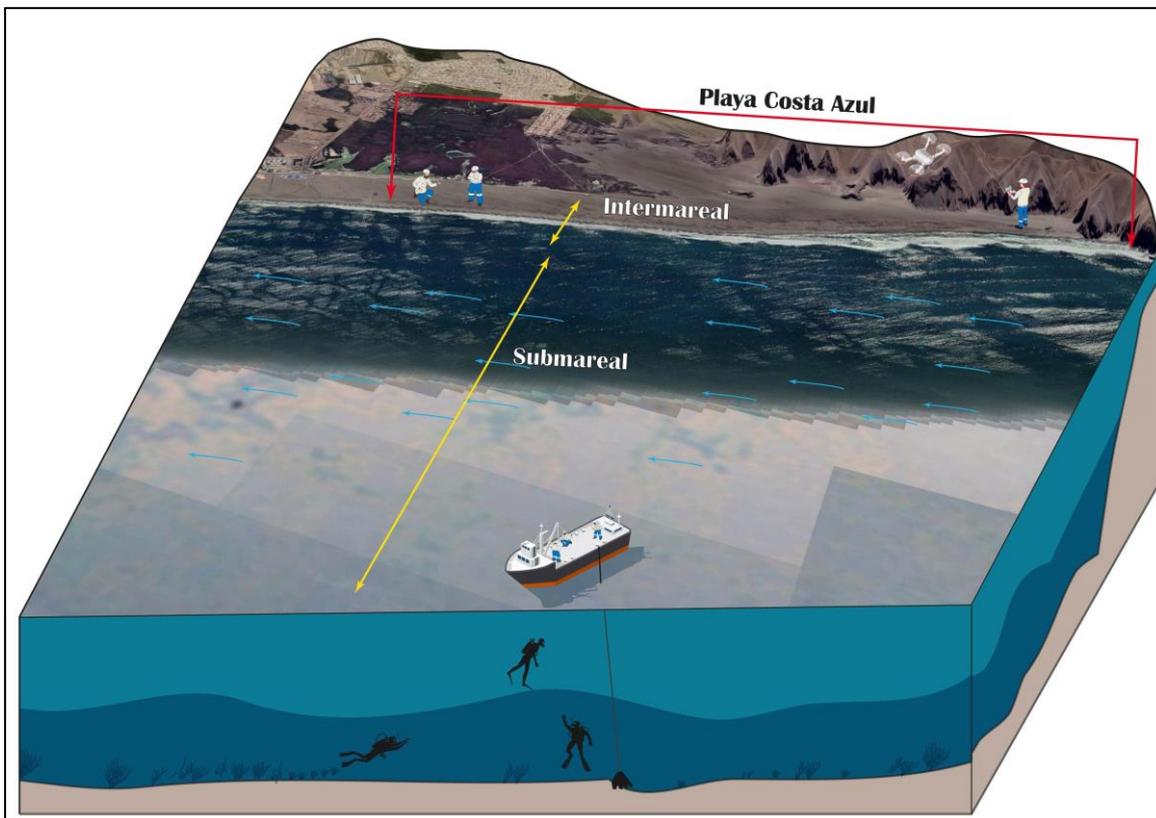
Se evaluó la línea litoral a lo largo del área afectada por el derrame de petróleo en la playa Costa Azul, considerando el ambiente intermareal (orilla arenosa, pedregosa y rocosa) y submareal. Los componentes físicos evaluados fueron agua de mar superficial y sedimento (arena de playa) y sedimento submareal); mediante muestreos en embarcaciones y a pie a lo largo de la orilla; así también, la evaluación hidrobiológica se realizó con el apoyo de embarcaciones para la inmersión de buzos en el ambiente submareal, y en la zona intermareal con muestreos sobre modelos de zonación.

Figura 5.1. Modelo conceptual de la evaluación ambiental realizada en la playa Costa Azul, afectada por el derrame de petróleo crudo.

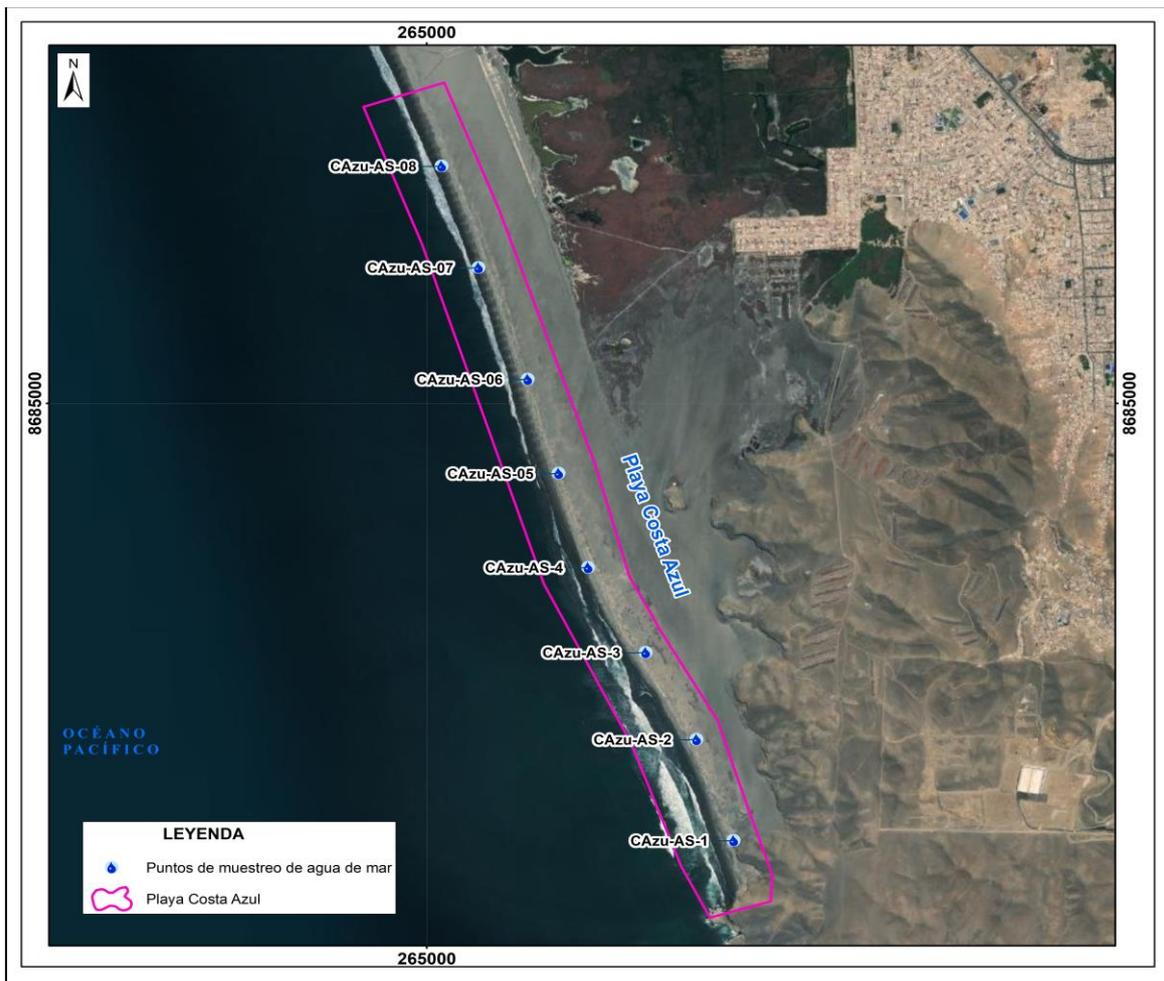
Figura 6.1. Puntos de muestreo de agua superficial de mar a nivel intermareal en la playa Costa Azul

La calidad del agua superficial de mar de la playa Costa Azul fue evaluada en un total de 8 puntos de muestreo distribuidos en toda la playa, a una distancia aproximada de 400 m entre un punto y otro para la caracterización espacial del agua de mar a nivel intermareal de la playa (Figura 6.1).

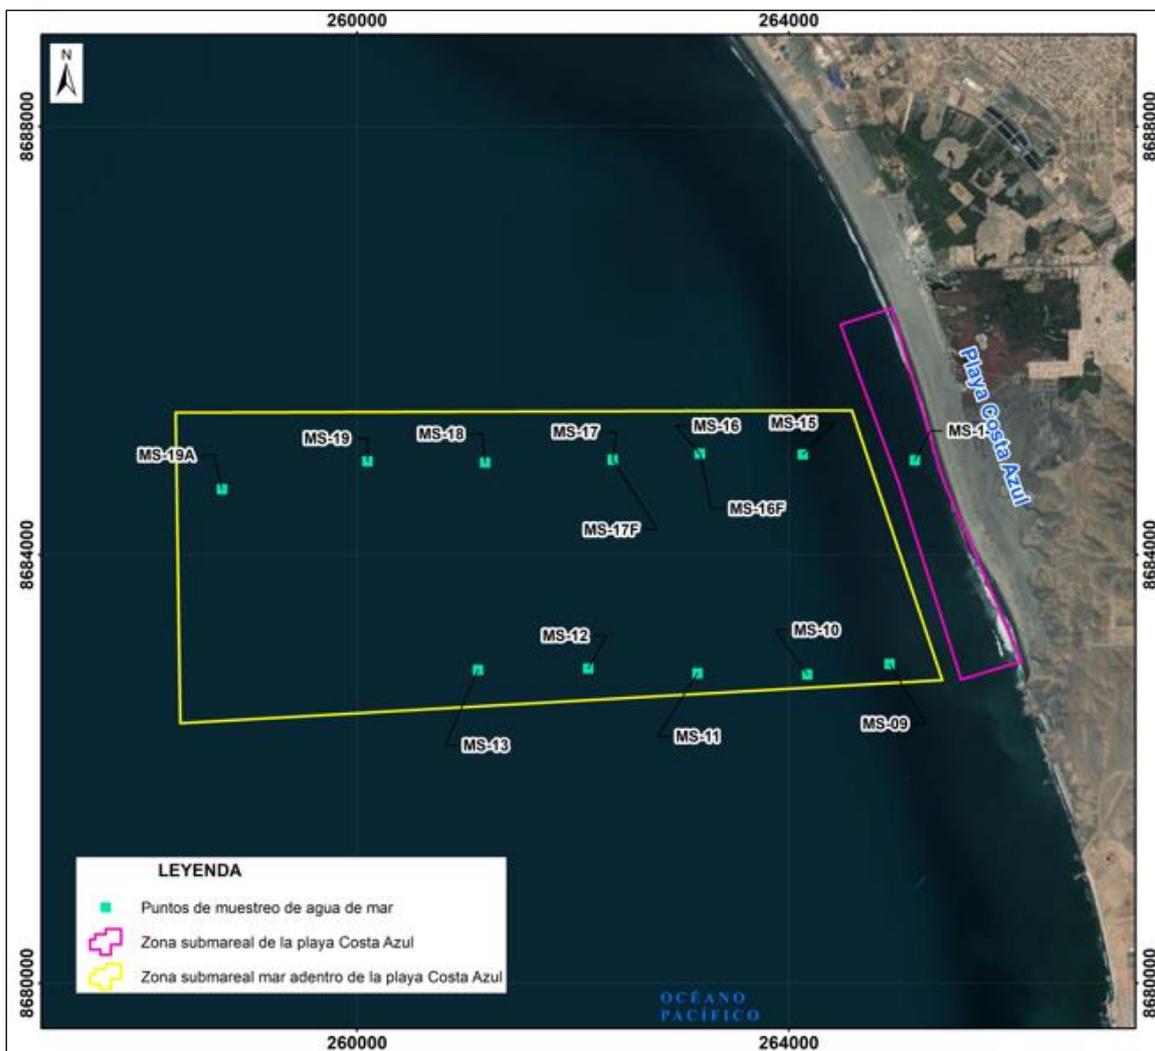
Figura 6.4. Puntos de muestreo de agua submareal ubicados en la playa Costa Azul

En las proximidades a la zona intermareal de la playa Costa Azul se evaluó 1 punto de muestreo (MS-14) a nivel submareal; sin embargo, también se consideraron 11 puntos de muestreo que se ubicaron al oeste de la zona submareal de la playa mencionada, de los cuales 9 fueron en superficie y 2 en fondo en la misma columna de agua (debido a haberse encontrado indicios organolépticos de presencia de hidrocarburos en la Evaluación ambiental de seguimiento¹⁴) según se observa en la Figura 6.3.

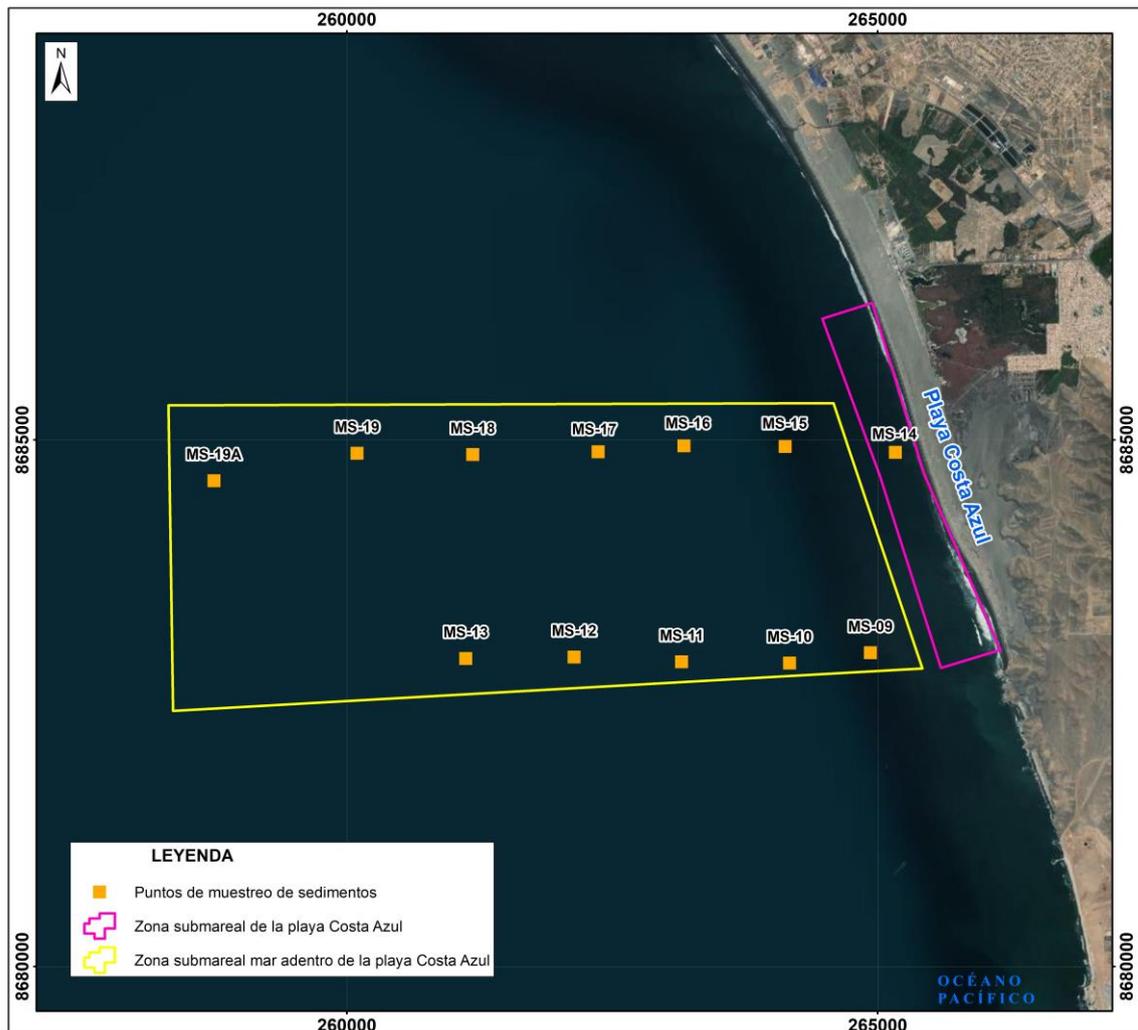
Figura 6.5. Puntos de muestreo de sedimento submareal ubicados en la playa Costa Azul.

Para la evaluación de los sedimentos en la zona submareal de la playa Costa Azul se evaluó un punto de muestreo (MS-14); asimismo, se consideraron 11 puntos de muestreo que se ubicaron al noroeste de la refinería la Pampilla. La Figura 6.4 muestra la ubicación de los puntos evaluados.

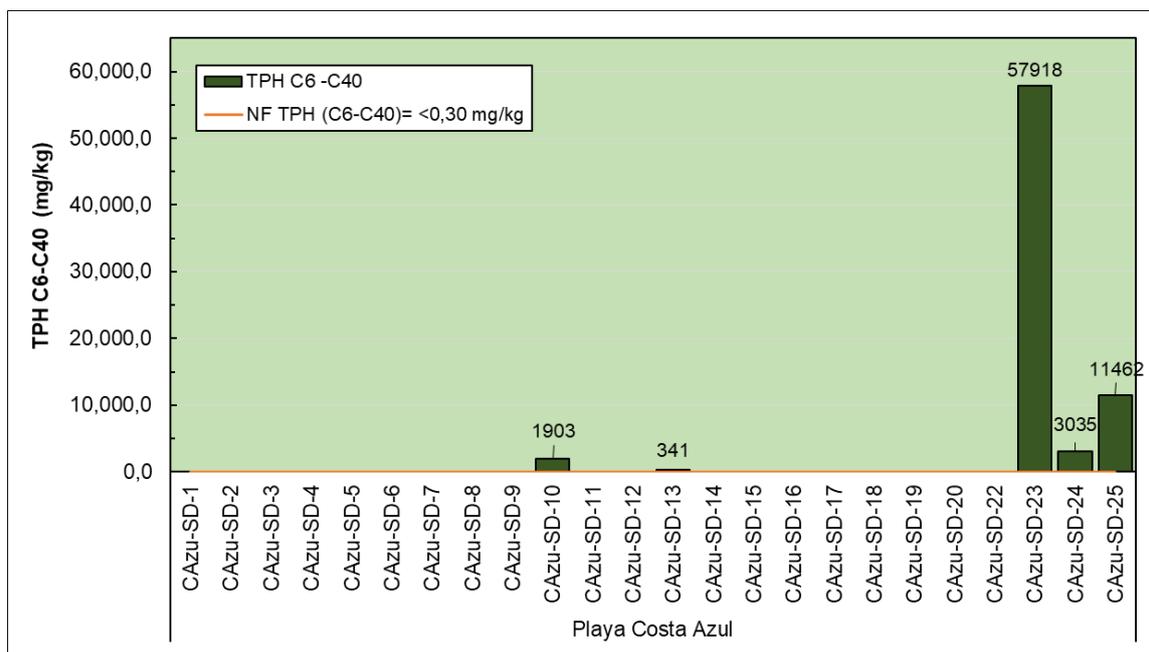
Figura 7.1. Concentraciones de hidrocarburos totales de petróleo (C₆-C₄₀) en sedimento de la playa Costa Azul comparadas con los NF_{TPH} y NR_{TPH}

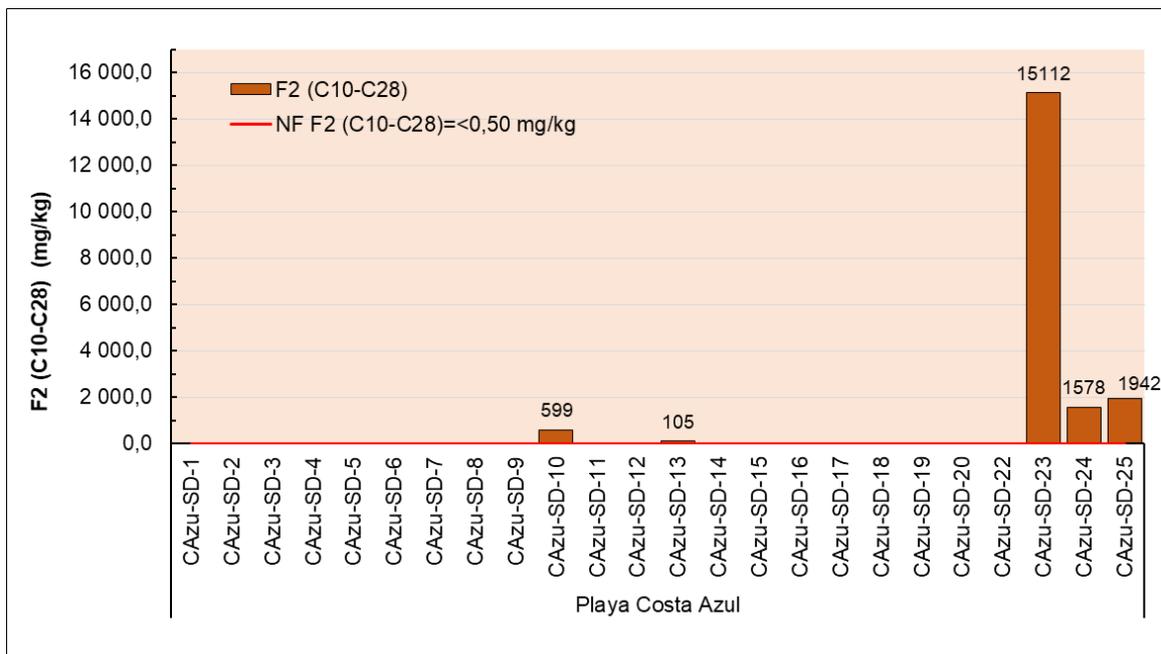
Particularmente, en puntos ubicados en la zona norte de la playa (CAZU-SD-23, CAZU-SD-24 y CAZU-SD-25) registraron mayores concentraciones de fracciones F₂ y F₃ con respecto al resto de la playa.

Figura 7.2. Fracción de hidrocarburos F₂ en sedimento de la playa Costa Azul

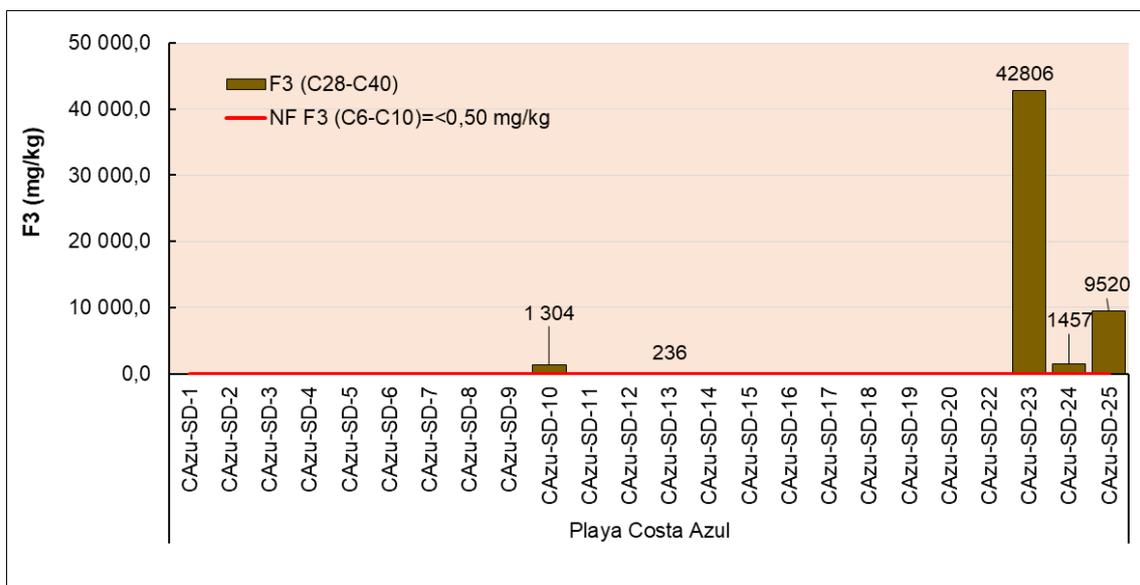
Figura 7.3. Fracción de hidrocarburos F₂ en sedimento de la playa Costa Azul

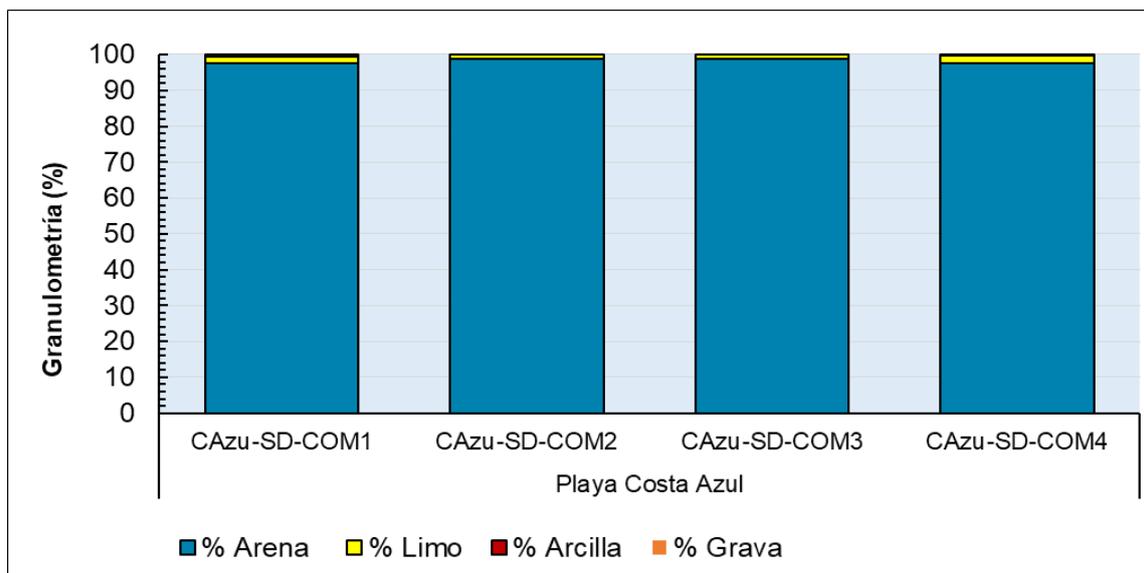
La granulometría fue evaluada con 4 puntos de muestreo compósitos (CAzu-SD-COM1, CAzu-SD-COM2, CAzu-SD-COM3 y CAzu-SD-COM4) para caracterizar la playa. Se reportó que el sedimento presentó predominancia de arena mayor al 97 % en la composición del sedimento intermareal, determinando una clase textural Arenosa en toda la playa (Figura 7.4).

Figura 7.4. Granulometría de la playa Costa Azul

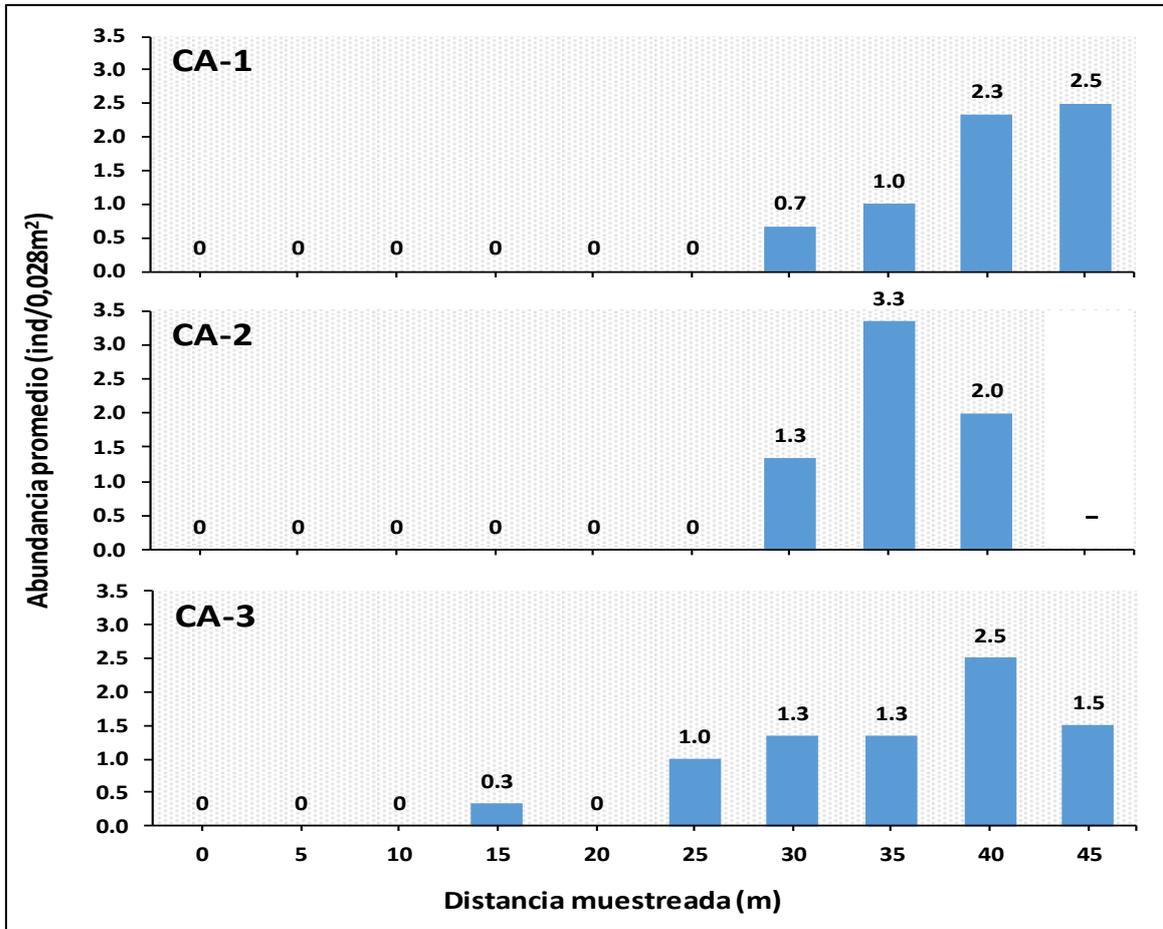
La distribución batimétrica de la abundancia de *E. analoga* se encontró principalmente en los niveles más alejados de la línea de acarreo, generalmente a partir de los 30 m de distancia de muestreo. Las abundancias promedio tuvieron un valor máximo de 3,3 ind/0,028 m² en el punto CA-2 a los 35 m de distancia de muestreo, 2,5 ind/0,028 m² en los puntos CA-1 y CA-3, a las distancias de 45 y 40 m, respectivamente (Figura 7.5). En general, se aprecia una baja abundancia de individuos de *E. analoga* en los puntos evaluados.

Figura 7.5. Distribución batimétrica de la abundancia promedio de *E. analoga* en los puntos evaluados de la playa Costa Azul

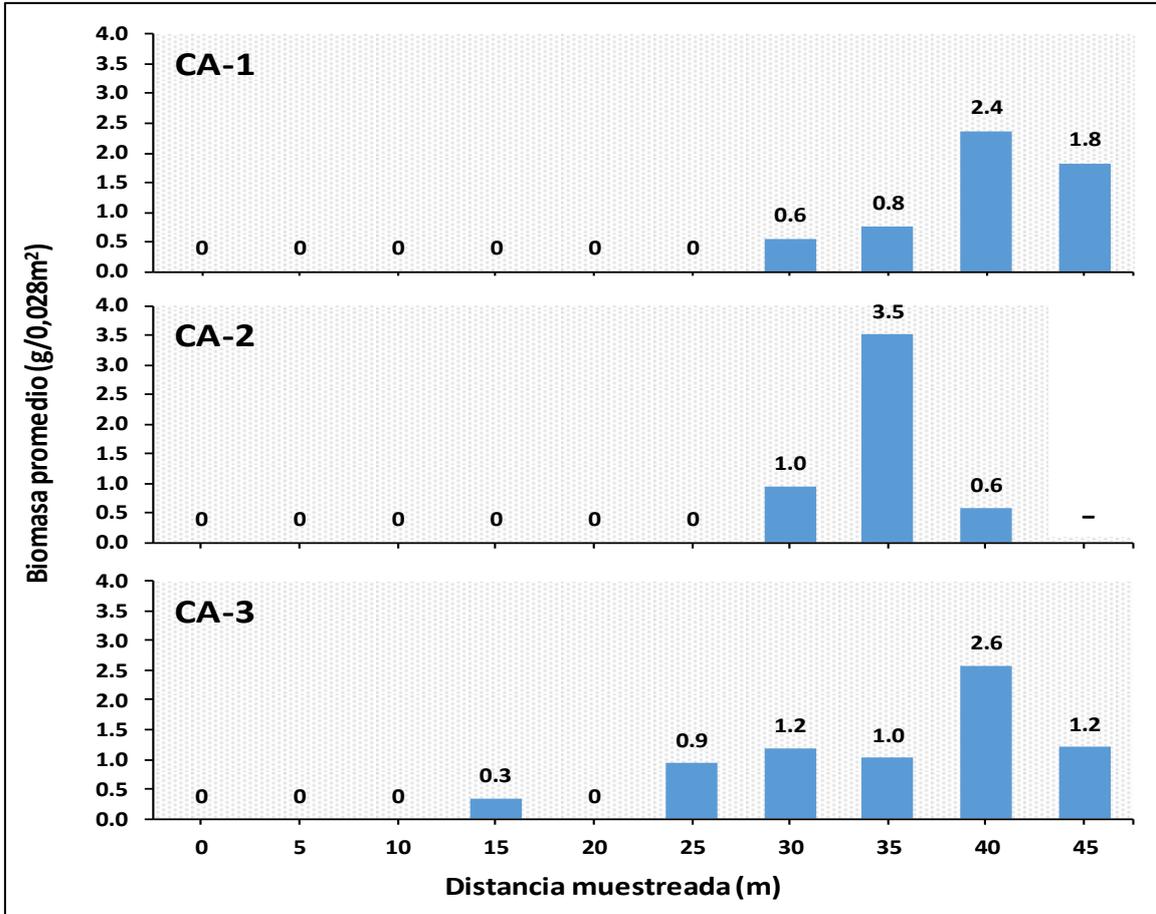
Caso similar se presentó en la distribución batimétrica de la biomasa; con mayores valores a partir de los 30 m de distancia de muestreo; asimismo, los mayores valores de biomasa promedio fueron en 2,4 g/0,028 m² a 40 m, 3,5 g/0,028 m² a 35 m, 2,6 g/0,028 m² a 40 m en los puntos CA-1, CA-2 y CA-3, respectivamente (Figura 7.6).

Figura 7.6. Distribución batimétrica de la biomasa promedio de *E. analoga* en los puntos evaluados de la playa Costa Azul

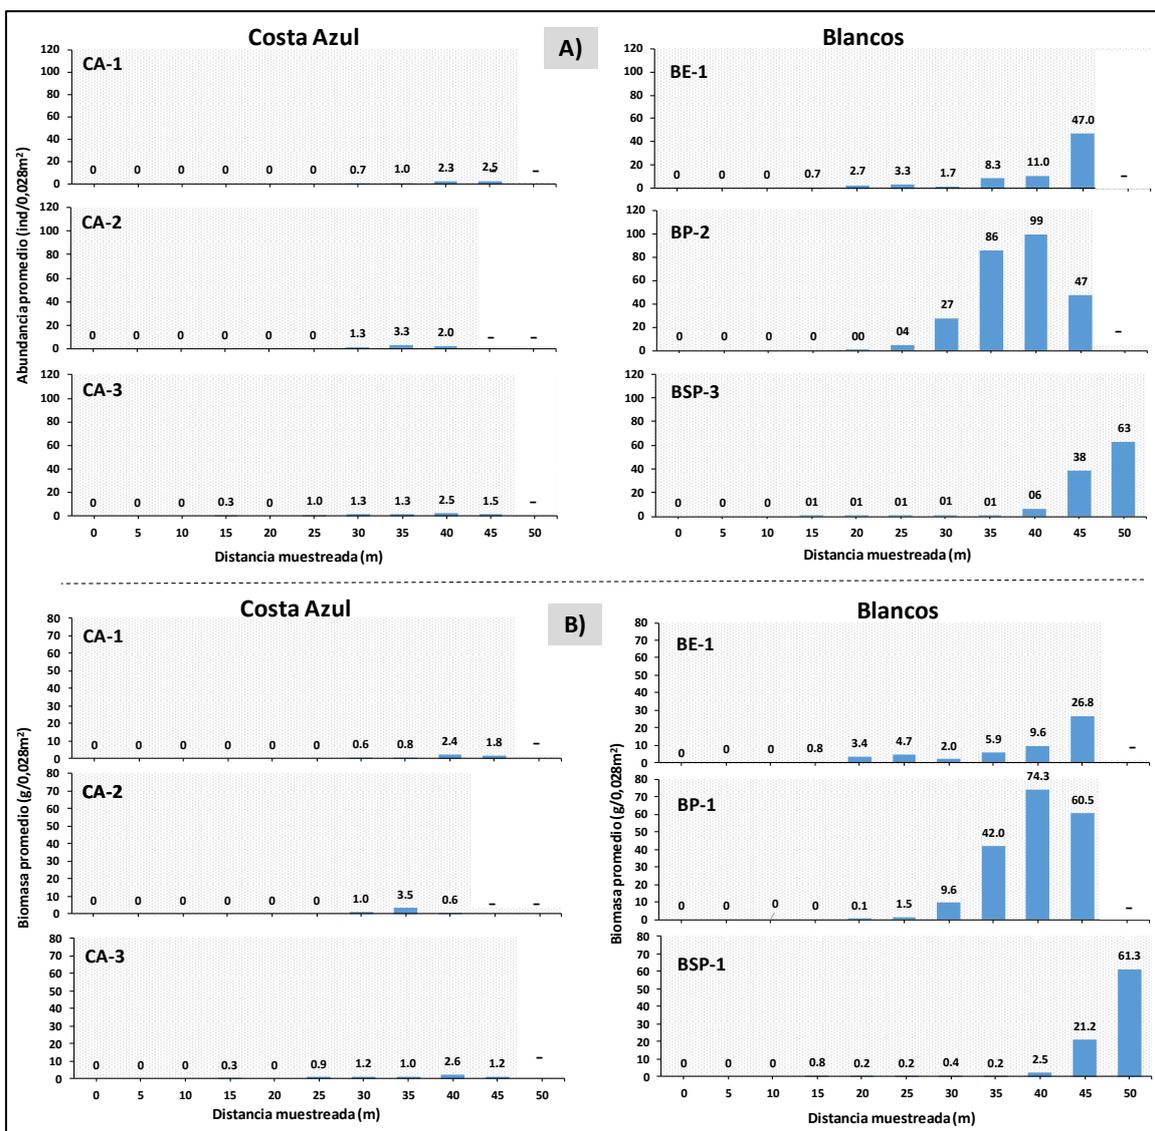
Por otro lado, respecto a la comparación de la abundancia entre los puntos de la playa Costa Azul con los puntos de las playas blanco, existe una clara diferencia en las abundancias promedio de los individuos de *E. analoga*, siendo considerablemente mayor en las playas blanco. Asimismo, existe una distribución más amplia en las playas blanco, con una abundancia promedio máxima de 99 g/0,028m² a una distancia de 40 m de distancia de la línea de acarreo (Figura 7.7.A).

Respecto a la comparación de la distribución de la biomasa promedio de playa Costa Azul con los puntos de las playas blanco, existe una mayor diferencia de la biomasa en los puntos más alejados de la línea de acarreo, con biomasa promedio de 26,8 g/0,028m² en BE-1, 60 g/0,028m² en BP-1 y 21,2 g/0,028m² en BSP-1 de las playas blanco, que contrasta con las bajas abundancias a la misma distancia de muestreo en los puntos de playas Costa Azul, con biomasa promedio de 1,8 g/0,028m² en CA-1 y 1,2 g/0,028m² en CA-3 (Figura 7.7.B)

Figura 7.7. Distribución batimétrica de la abundancia (A) y biomasa (B) promedio de *E. analoga* en los puntos evaluados de la playa Costa Azul comparados con los puntos de las playas blanco.

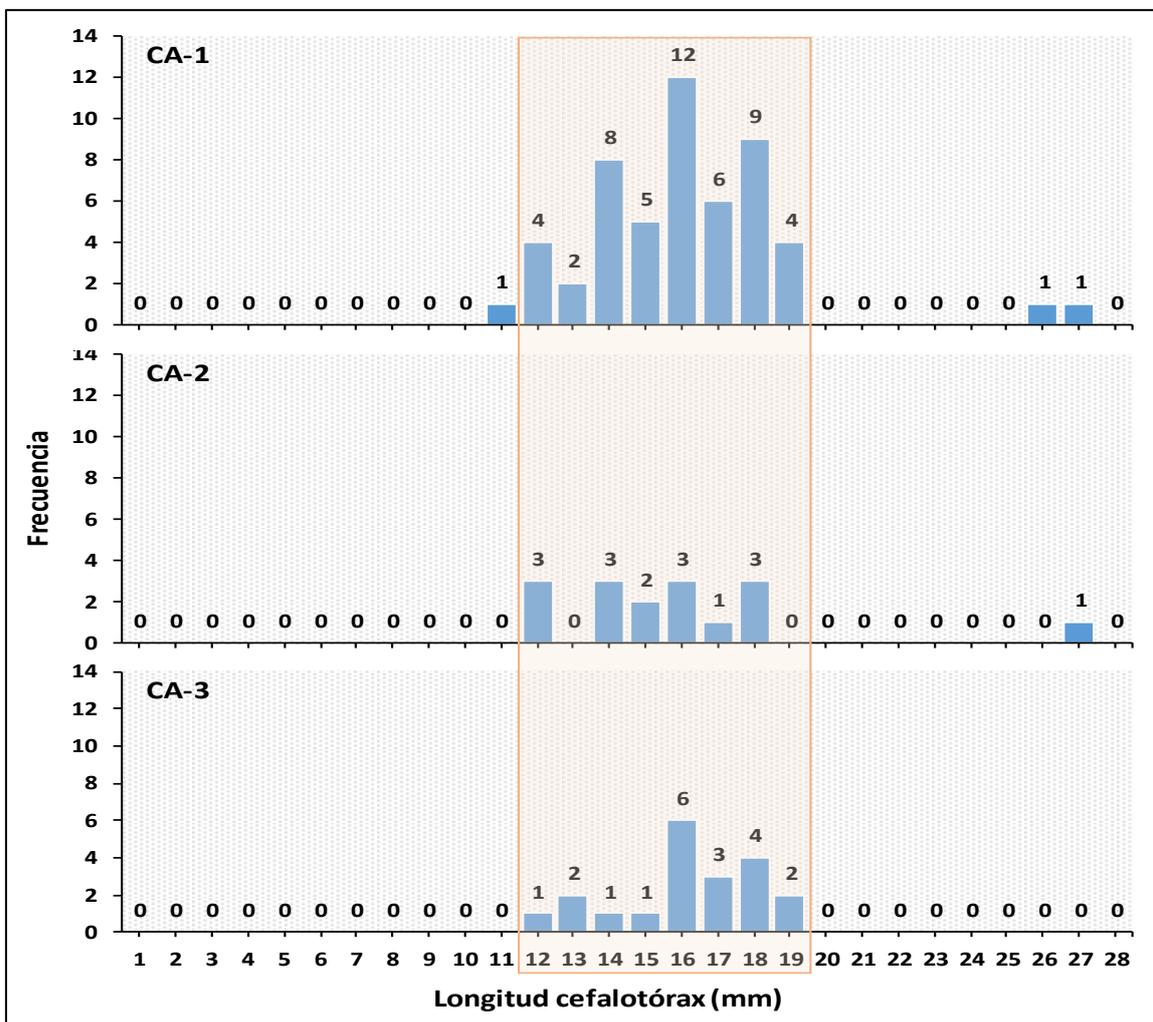
Los histogramas de distribución del total de individuos de *E. analoga* en los puntos de la playa Costa Azul muestran una estructura tallas similares para los tres puntos, registrando un grupo de tallas de longitud cefalotorácica entre 12 y 19 mm en todos los puntos, y una moda de distribución alrededor de los 16 mm (Figura 7.8).

Figura 7.8. Frecuencia de tallas de *E. analoga* en los puntos evaluados de la playa Costa Azul

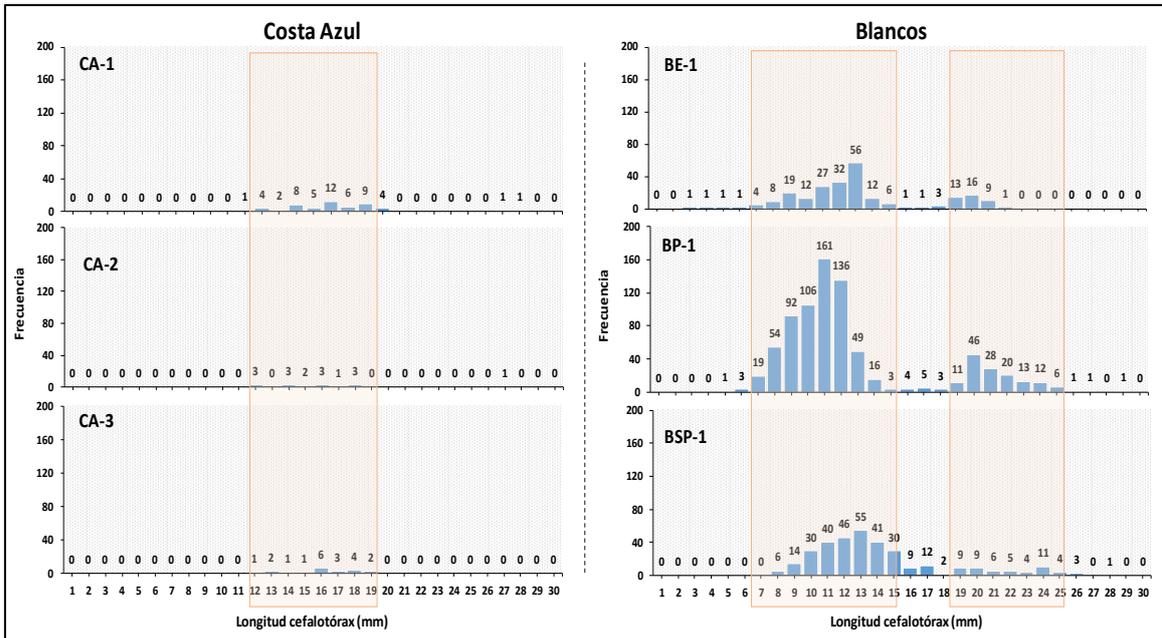
Por otro lado, respecto a la comparación de la frecuencia de tallas entre los puntos de la playa Costa Azul con los puntos blanco de las playas blanco, existe una clara diferencia en la distribución de tallas de *E. analoga*, siendo considerablemente más amplia la distribución de tallas en los puntos blanco, donde se verifica un grupo principal que va desde alrededor de los 3 mm hasta 29 mm; a su vez, presentándose un segundo grupo de tallas mayores agregados entre los 19 mm y 25 mm, con una moda (Figura 7.9). Caso contrario se presenta en playa Costa Azul, donde existe un solo grupo menos conspicuo y menos numeroso de individuos con tallas que van de desde 12 y 19 mm. Asimismo, las playas blanco presenta presencia de individuos con tallas intermedias a los 2 grupos ante mencionados, lo cual no ocurre en la playa Costa Azul.

Figura 7.9. Frecuencia de tallas de *E. analoga* en los puntos evaluados de la playa Costa Azul comparados con los puntos de las playas blanco

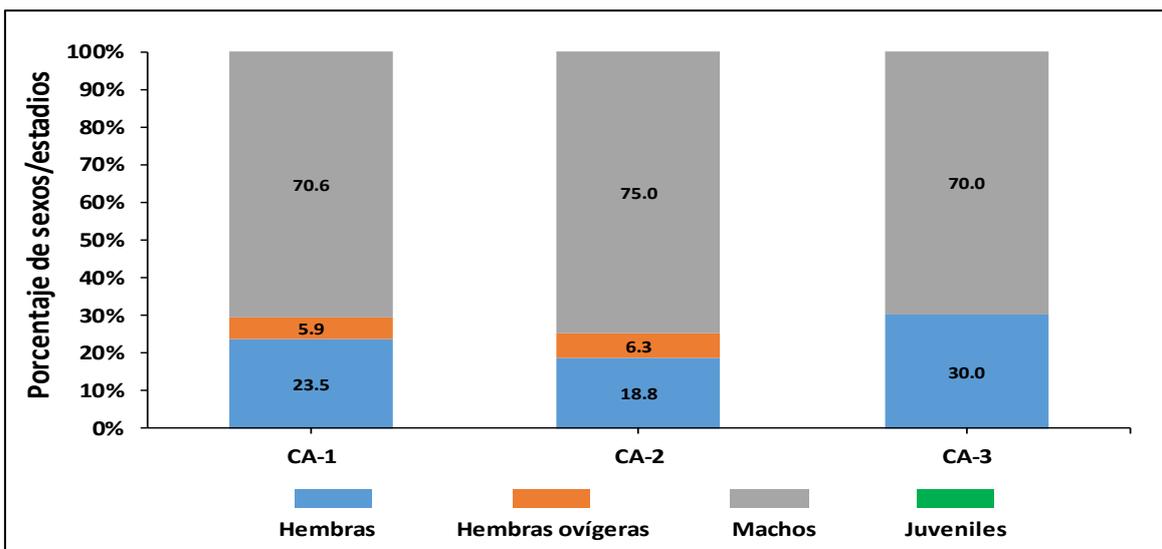
La proporción por sexos de *E. analoga* en los puntos de playa Costa Azul muestran variaciones entre los puntos evaluados, con una predominancia de machos en todos los puntos, seguida de hembras y un menor porcentaje de hembras ovígeras (Figura 7.10). El punto CA-3 presenta solo machos y hembras. En general existe una ausencia de juveniles en todos los puntos de muestreo.

Figura 7.10. Proporción de sexos/estadios de madurez de *E. analoga* en los puntos evaluados de la playa Costa Azul

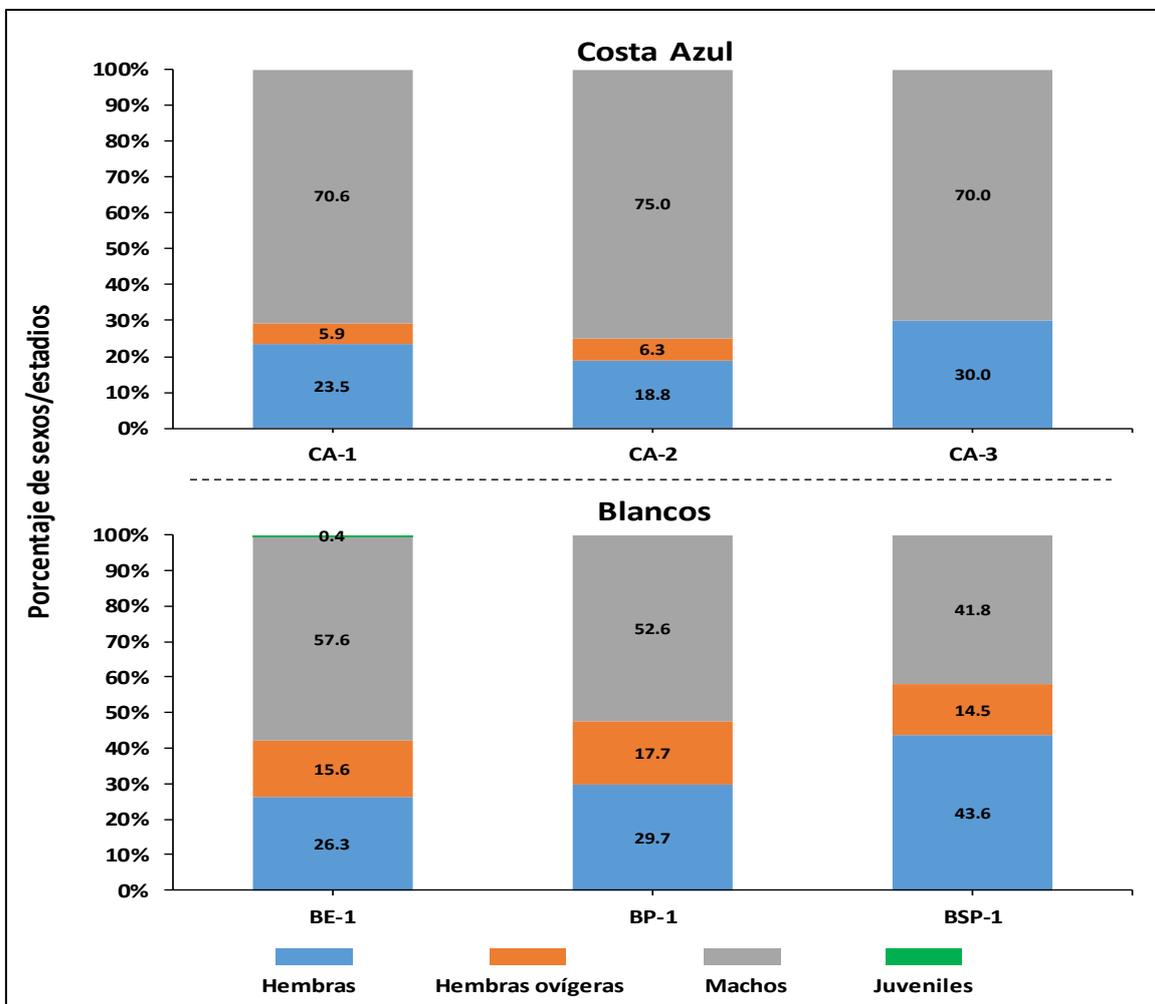
Respecto a la comparación con los puntos de las playas blanco, existe una ligera diferencia con el incremento de hembras y hembras ovígeras, y una reducción de machos (Figura 7.11). Sin embargo, la predominancia de machos sigue siendo una constante.

Figura 7.11. Proporción de sexos/estadios de madurez de *E. analoga* en los puntos evaluados de la playa Costa Azul comparados con los puntos de las playas blanco

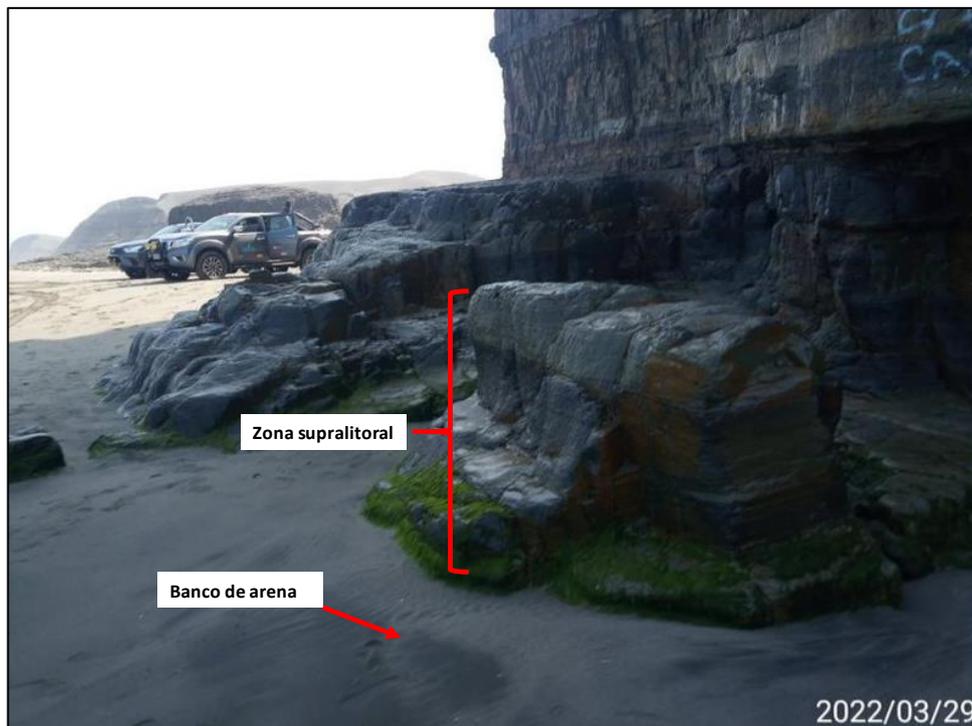
Los resultados de la comunidad de macrobentos de orilla rocosa, corresponden al único punto (CA-R1) evaluado en playa Costa Azul, sin embargo, se debe destacar que este punto se encuentra a 35 m aproximadamente, al suroeste del extremo sur declarado por Repsol. Asimismo, en el punto solo se evaluó en la zona supralitoral, por ser un sustrato rocoso que tiene presencia de bancos de arena en la base y no permite el establecimiento de una zona litoral propiamente dicha (Figura 7.12).

Figura 7.12. Vista del punto CA-R1 que muestran la existencia solo de una zona supralitoral.

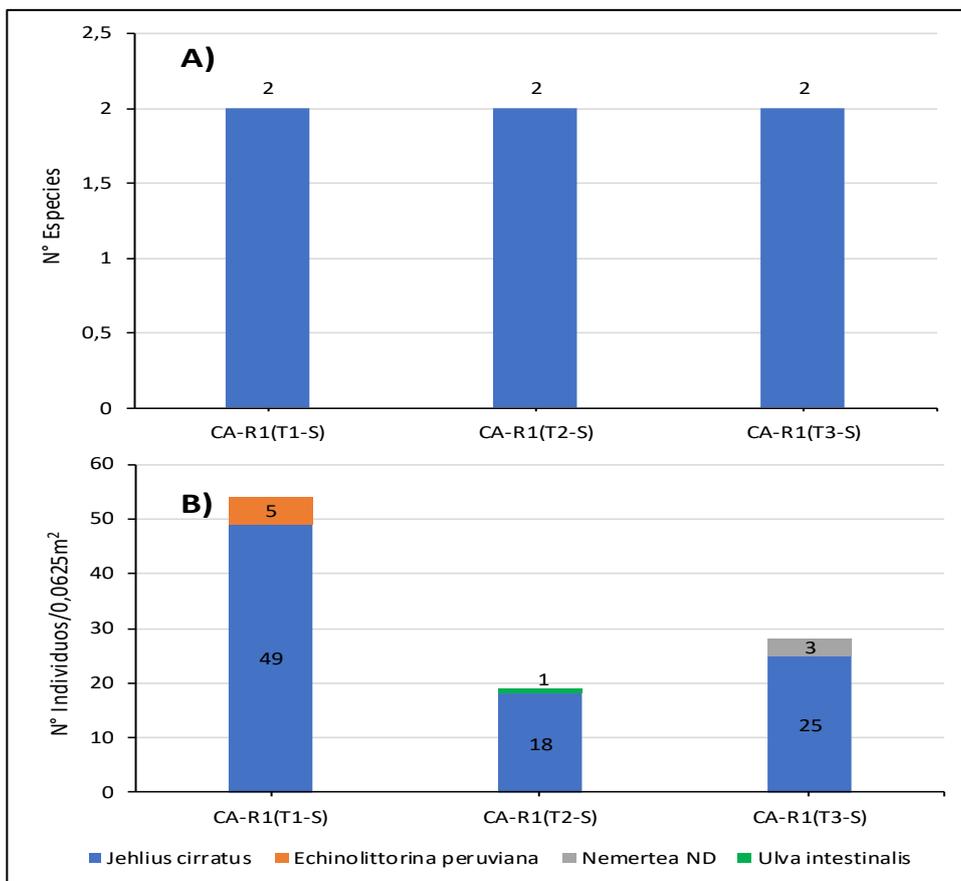
Figura 7.13. Resultados de análisis comunitario de las réplicas del punto CA-R1, A) Número de especies y B) Número de individuos por especie.

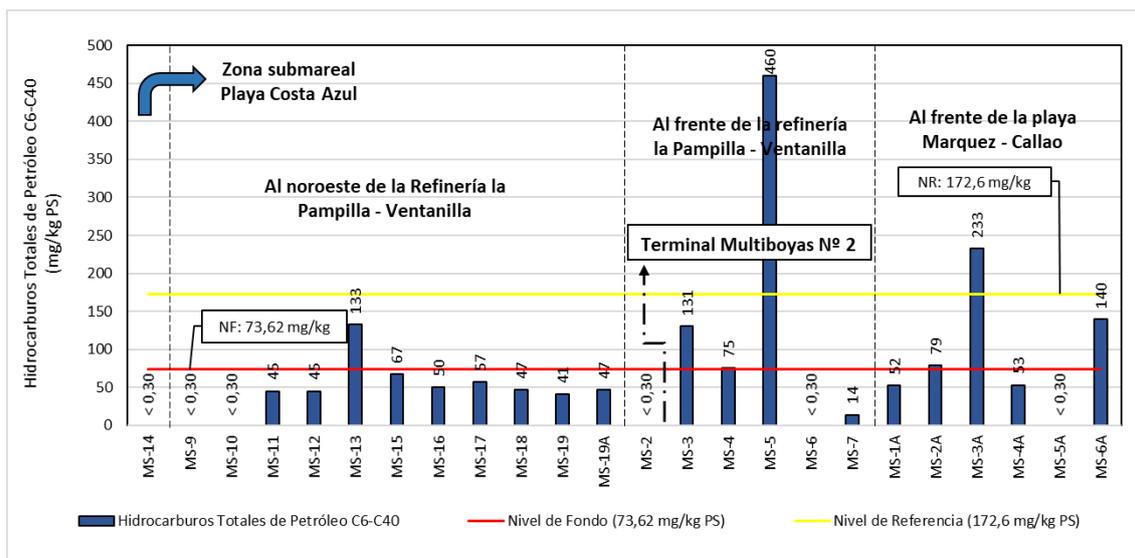
En los puntos ubicados al frente de la refinería La Pampilla los valores de TPH (C₆ – C₄₀) variaron de < 0,30 mg/kg a 460 mg/kg; es necesario mencionar que entre los puntos MS-2 (< 0,30 mg/kg) y MS-3 (131 mg/kg) se ubica el terminal Multiboyas N.º 2. Asimismo, en la playa Márquez ubicada al suroeste de la refinería la Pampilla los valores de TPH (C₆ – C₄₀) tuvieron una variación de < 0,30 mg/kg a 233 mg/kg.

Figura 7.14. Concentraciones de TPH C₆ – C₄₀ en sedimento submareal de la playa Costa Azul

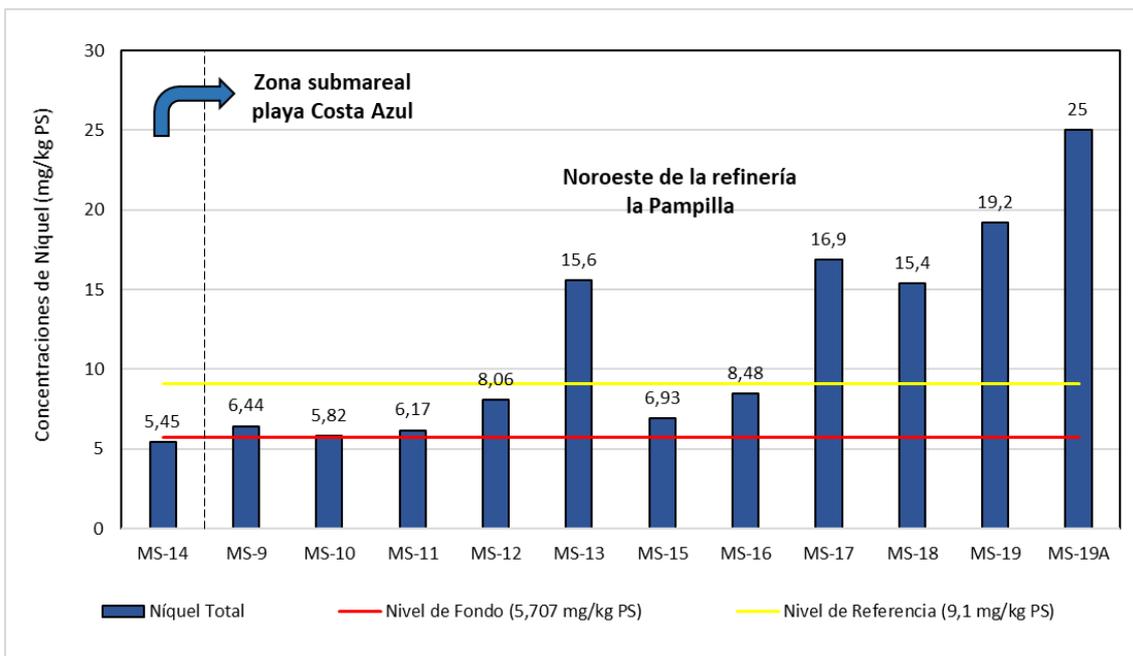
Figura 7.15. Concentraciones de níquel en sedimento submareal de la playa Costa Azul y en puntos ubicados al noroeste de la refinería la Pampilla

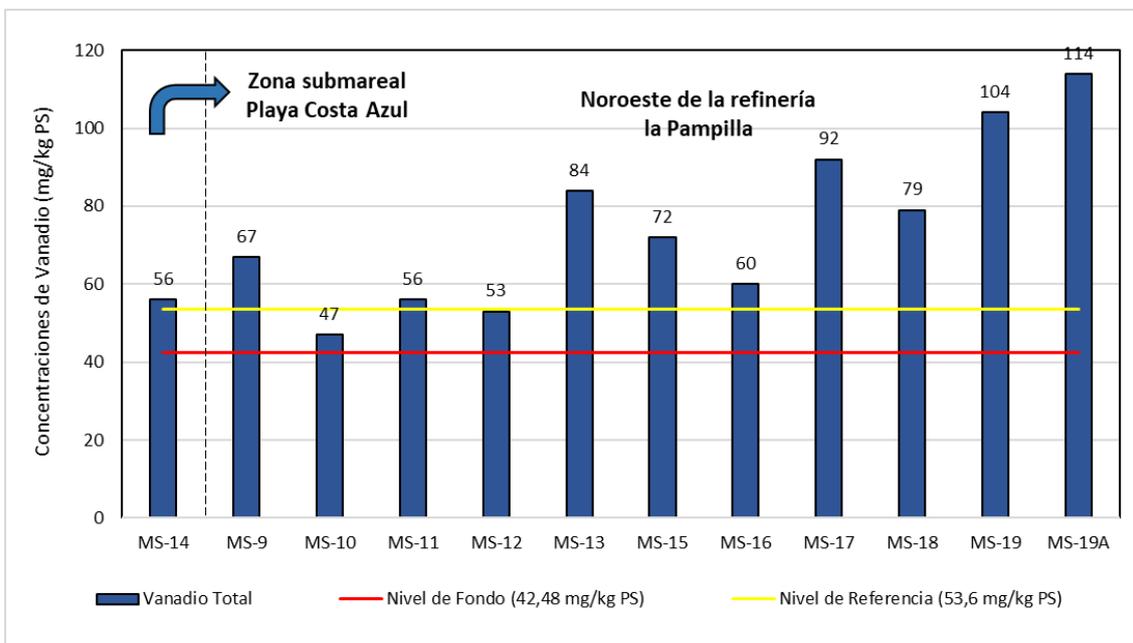
Por otro lado, las concentraciones de vanadio superaron los niveles de fondo (NF_V : 42,48 mg/kg); en la zona submareal de la playa Costa Azul y en los puntos ubicados al noroeste de la refinería la Pampilla; asimismo, 9 de esos puntos también superaron los NR_V: 53,6 mg/kg, tal como se observa en la Figura 7.16.

Figura 7.16. Concentraciones de vanadio en sedimento submareal de la playa Costa Azul y en puntos ubicados al noroeste de la refinería la Pampilla.

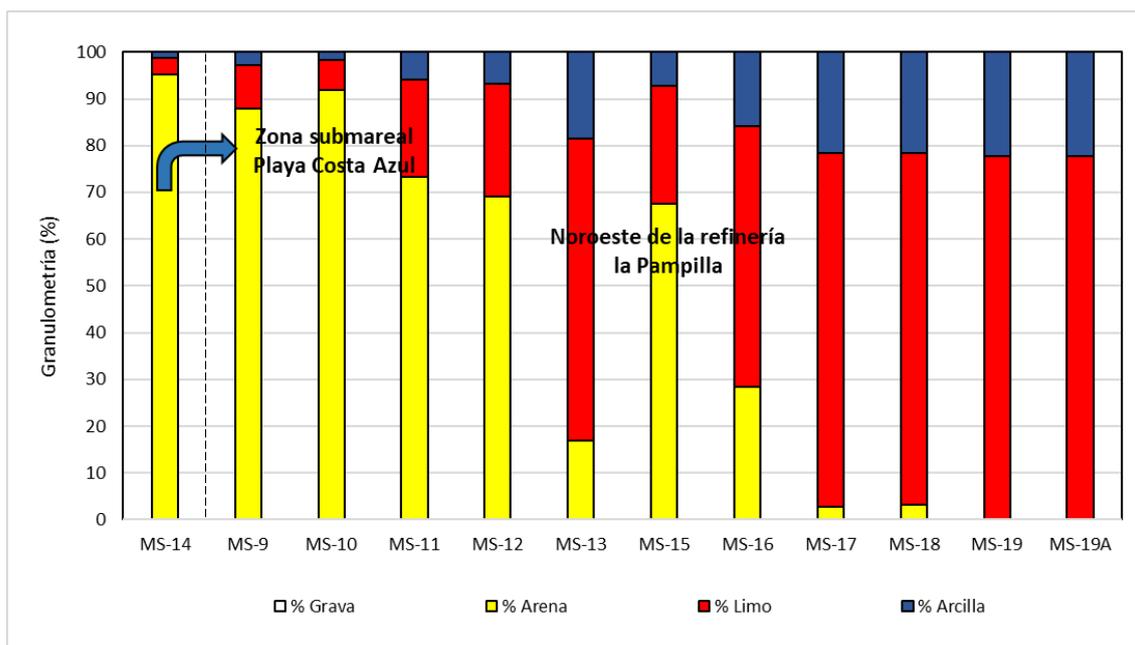
De los resultados obtenidos se observa que el sedimento en el punto ubicado en la zona submareal de la playa Costa Azul (MS-14) presentó una textura predominante de arena; mientras que, en los puntos ubicados al noroeste de la refinería la Pampilla (MS-9, MS-10, MS-11, MS-12 y MS-15) presentaron predominancia de arena, los puntos restantes (MS-13, MS-16, MS-17, MS-18, MS-19 y MS-19A) predominancia de limo, tal como se observa en la Figura 7.16.

Figura 7.16. Resultados de granulometría en sedimento submareal de la playa Costa Azul

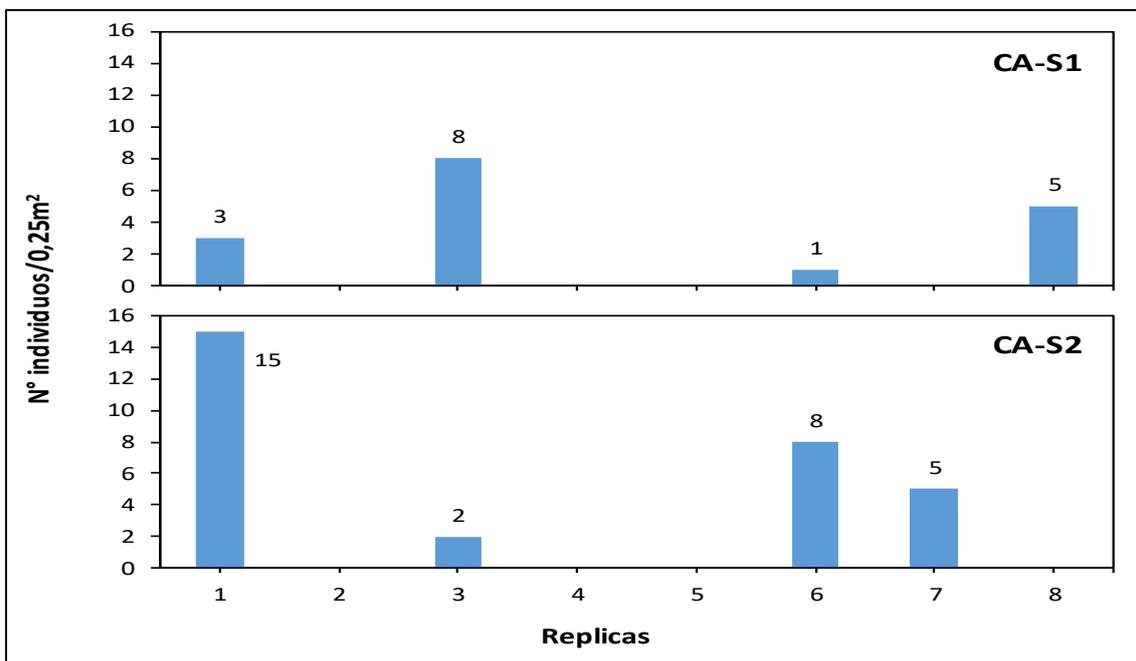
Un aspecto importante que condiciona la prevalencia de una sola especie, sería el tipo de sustrato registrado en ambos puntos (100 %), siendo una característica homogénea que genera condiciones favorables para la única especie presente en el área.

Figura 7.17. Abundancia de la comunidad de megabentos (*Nassarius dentifer*) en los puntos ubicados frente a la playa costa Azul
