**DETALLE DE LA EVALUACIÓN AMBIENTAL PARA
VERIFICACIÓN DE LA LIMPIEZA DEL DERRAME DE
PETRÓLEO CRUDO - OCURRIDO EN EL TERMINAL
MULTIBOYAS N.º 2 DE REFINERÍA LA PAMPILLA, EL 15
Y 24 DE ENERO 2022 - EN LA PLAYA COSTA AZUL**

SUBDIRECCIÓN TÉCNICA CIENTÍFICA

DIRECCIÓN DE EVALUACIÓN AMBIENTAL

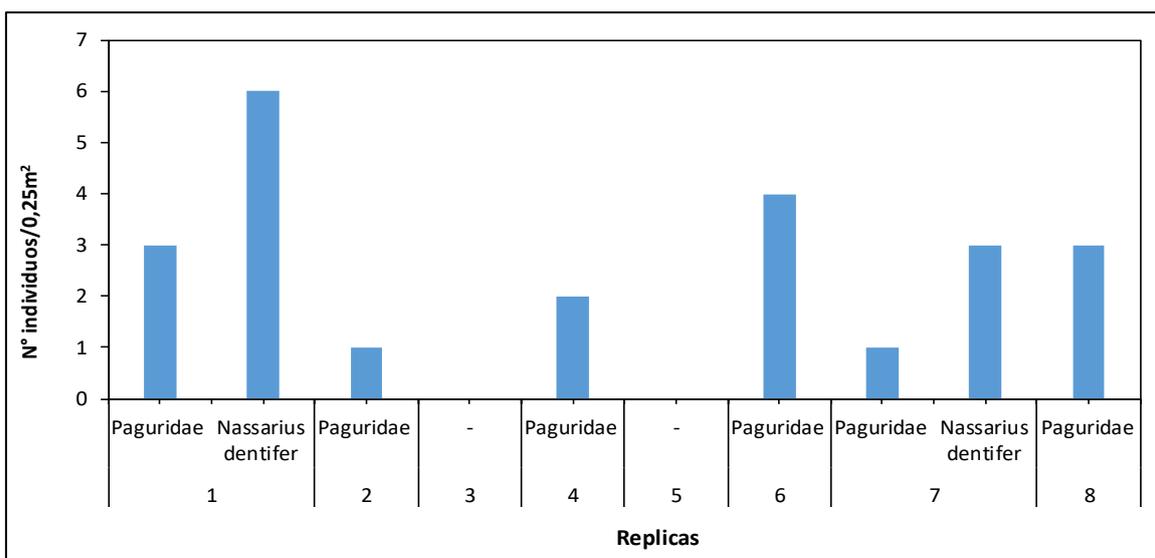
Por otro lado, los resultados del punto control ubicado frente a la playa La Encantada, muestran resultados que se asemejan a lo obtenido frente a playa Costa Azul, con predominancia de solo dos especies (*Nassarius dentifer* y Paguridae ND) (Figura 7.18). En cuanto a las características del fondo marino, en el punto control también se presenta un sustrato homogéneo con 100% de arena. Estos resultados demostrarían, que no existen diferencias entre los puntos del submareal frente a playa Costa Azul y la playa control La Encantada.

Figura 7.18. Abundancia de la comunidad de megabentos en el unto blanco frente a playa La Encantada

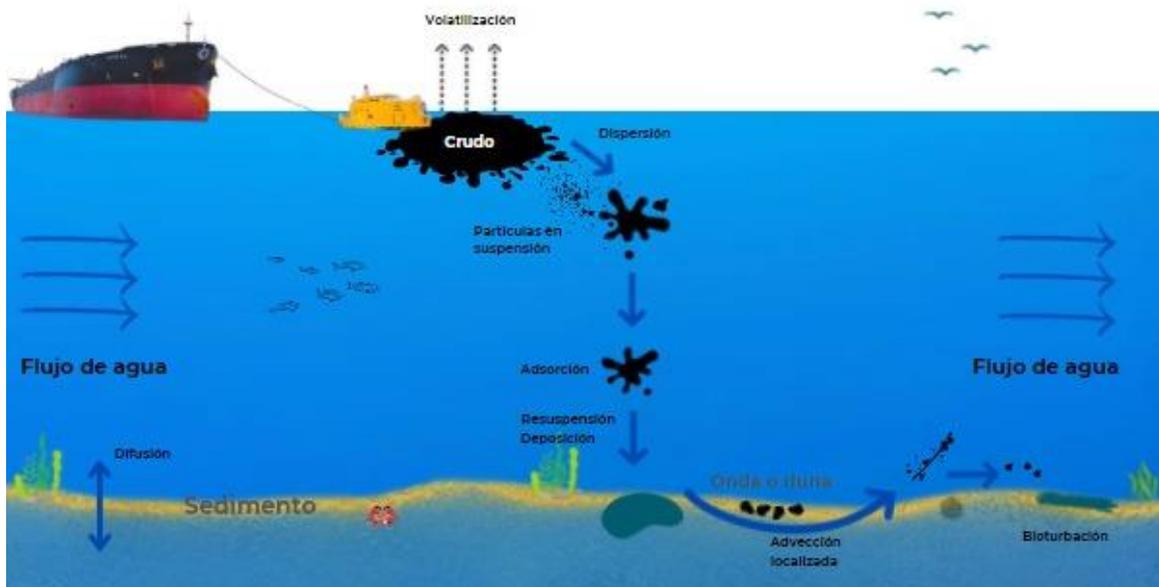
La Figura 8.1 presenta el modelo conceptual de la evaluación en la playa Costa Azul.

Figura 8.1. Modelo conceptual de la afectación por el derrame de petróleo crudo de la playa Costa Azul

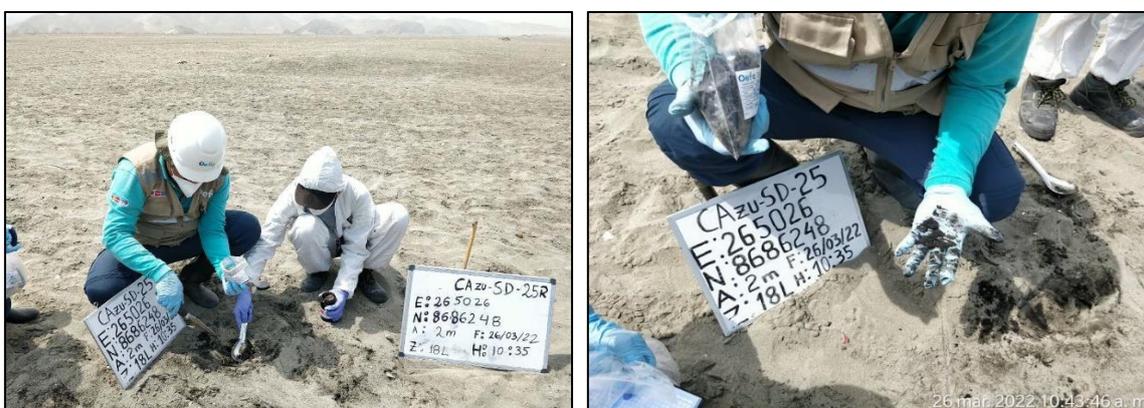
- 2) En el sector norte de la playa Costa Azul, entre los puntos Cazu-SD-23, Cazu-SD-24 y Cazu-SD-25, donde se registraron concentraciones de 57918 mg/kg, 3035 mg/kg y 11462 mg/kg respectivamente, siendo los mayores valores reportados en la citada playa. Dichas muestras fueron colectadas entre 0 – 5 cm en los primeros puntos y entre 0 – 10 cm en el último punto y en arena seca; *in situ* organolépticamente se detectaron la presencia de hidrocarburos por la coloración marrón a negro y olor característico al contaminante y oleosidad al tacto, típicos de hidrocarburos en fase libre, en los 3 puntos muestreados.

Figura 8.2. Vista del muestreo de sedimento en el punto Cazu-SD-25 que muestra el color y adherencia al tacto.

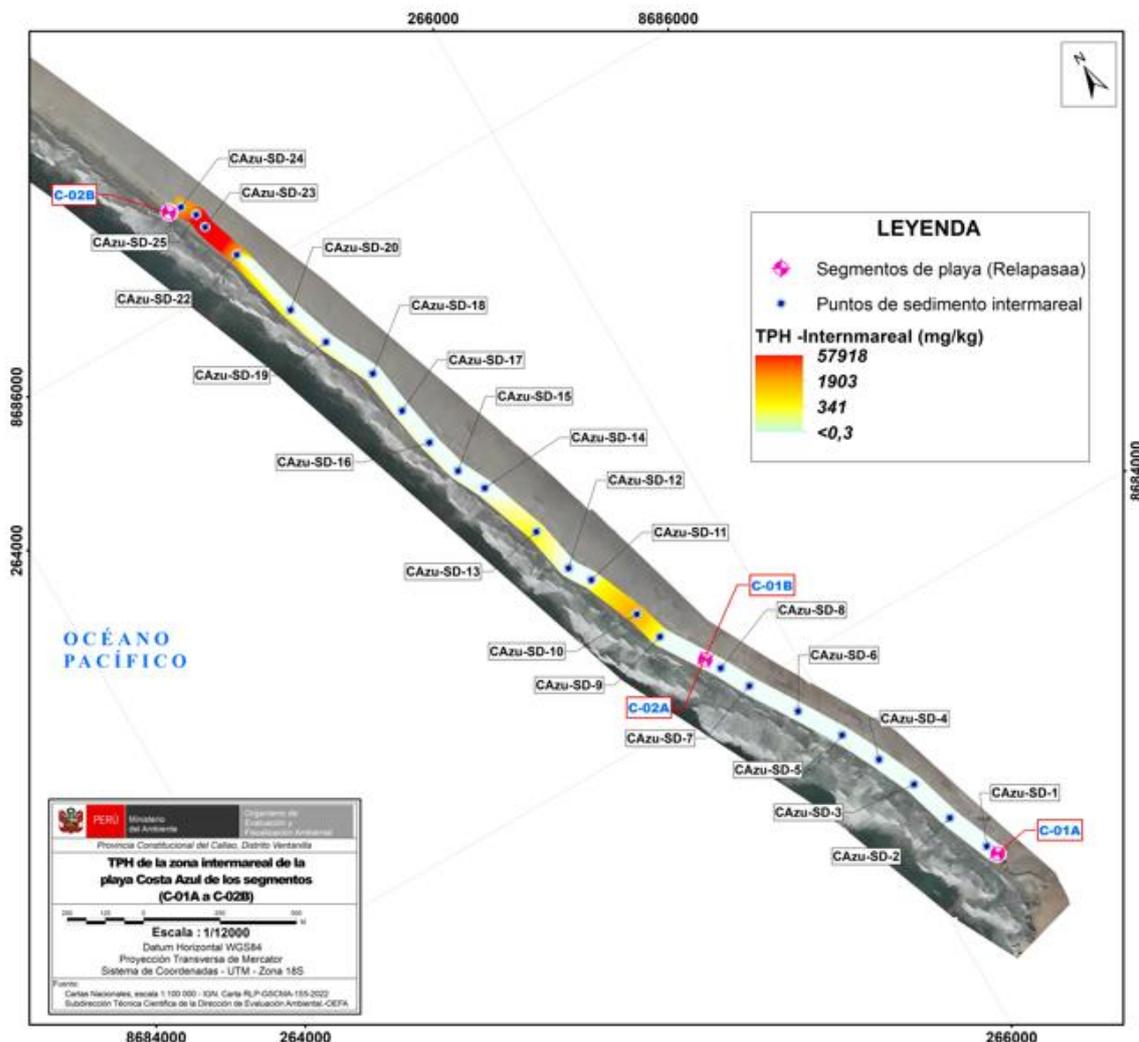
Se estableció para la zona intermareal un alcance aproximado de 30 m como área de influencia, tomando como referencia los puntos de muestreo; en base a esta área se realizó interpolación de *Kriging* proyectado con los datos de la distribución y resultados de las concentraciones reportadas (Figura 8.3).

Figura 8.3. Distribución de TPH C₆-C₄₀ en la playa Costa Azul y el alcance proyectado.

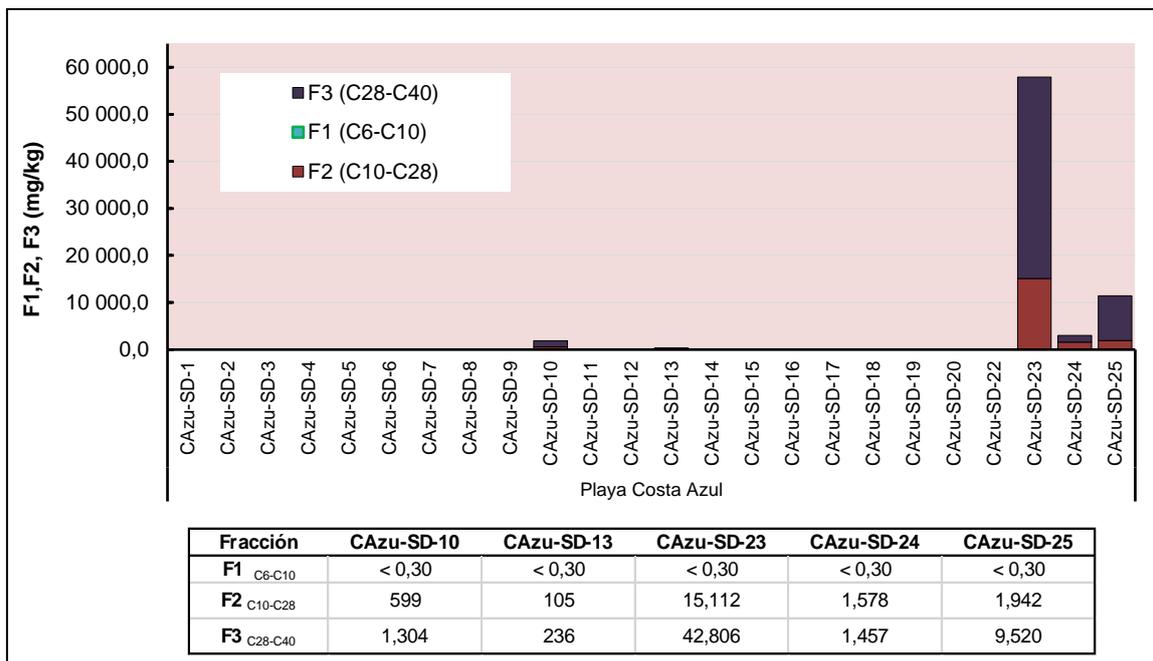
Particularmente, en puntos ubicados en la zona norte de la playa (Cazu-SD-23, Cazu-SD-24 y Cazu-SD-25) registraron mayores concentraciones de fracciones F₂ y F₃ con respecto a la zona media de la playa (Cazu-SD-10 y Cazu-SD-13) y de manera proporcional a la concentración de TPH registrada, según se muestra en la Figura 8.4.

Figura 8.4. Relación de fracciones F₁, F₂ y F₃ reportadas en sedimento intermareal

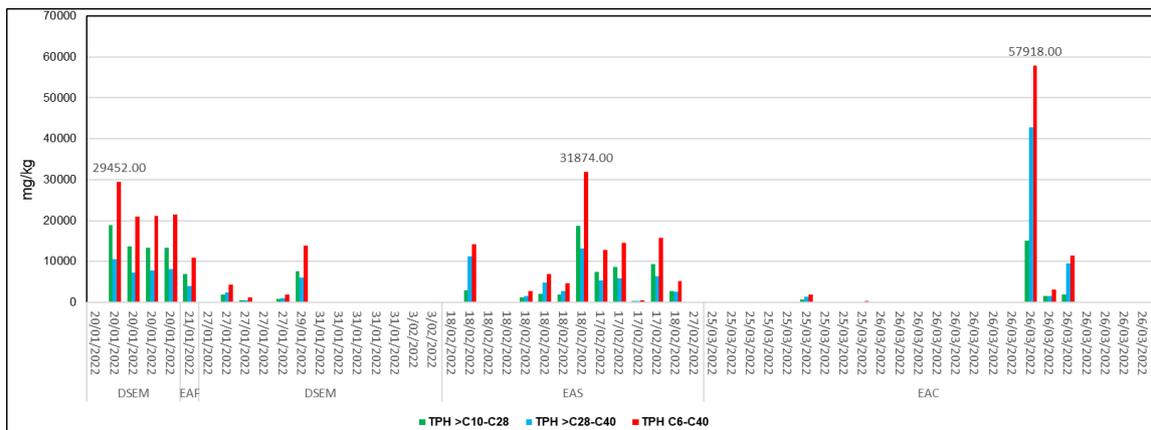
Considerando las evaluaciones realizadas por el OEFA desde enero de 2022 (evaluación ambiental focal²⁸ y evaluación ambiental de seguimiento²⁹ realizadas por la DEAM y las acciones de supervisión realizadas por la DSEM) así como en el presente informe se registraron concentraciones de TPH(C₆-C₄₀) y fracciones F₂ (TPH_{C₁₀-C₂₈}) y F₃ (TPH_{C₂₀-C₄₀}) en sedimento intermareal que indican que en la playa Costa Azul se evidenció presencia de hidrocarburos en concentraciones que superaron referencialmente los niveles de fondo para TPH_{C₆-C₄₀} (NR_{TPH}: <0,30 mg/kg), y niveles de referencia (NR_{TPH}: <0,30 mg/kg) así como sus fracciones F₂ y F₃ (NF y NR: <0,50 mg/kg) durante todos los monitoreos realizados; mientras que, los resultados obtenidos para la fracción F₁ registraron concentraciones menores al límite de cuantificación analítico respectivo, por lo cual, no fueron incluidos en la Figura 8.5.

Figura 8.5. Resultado de la EAF, EAS, DSEM y EAC de las concentraciones de TPH en la playa Costa azul.

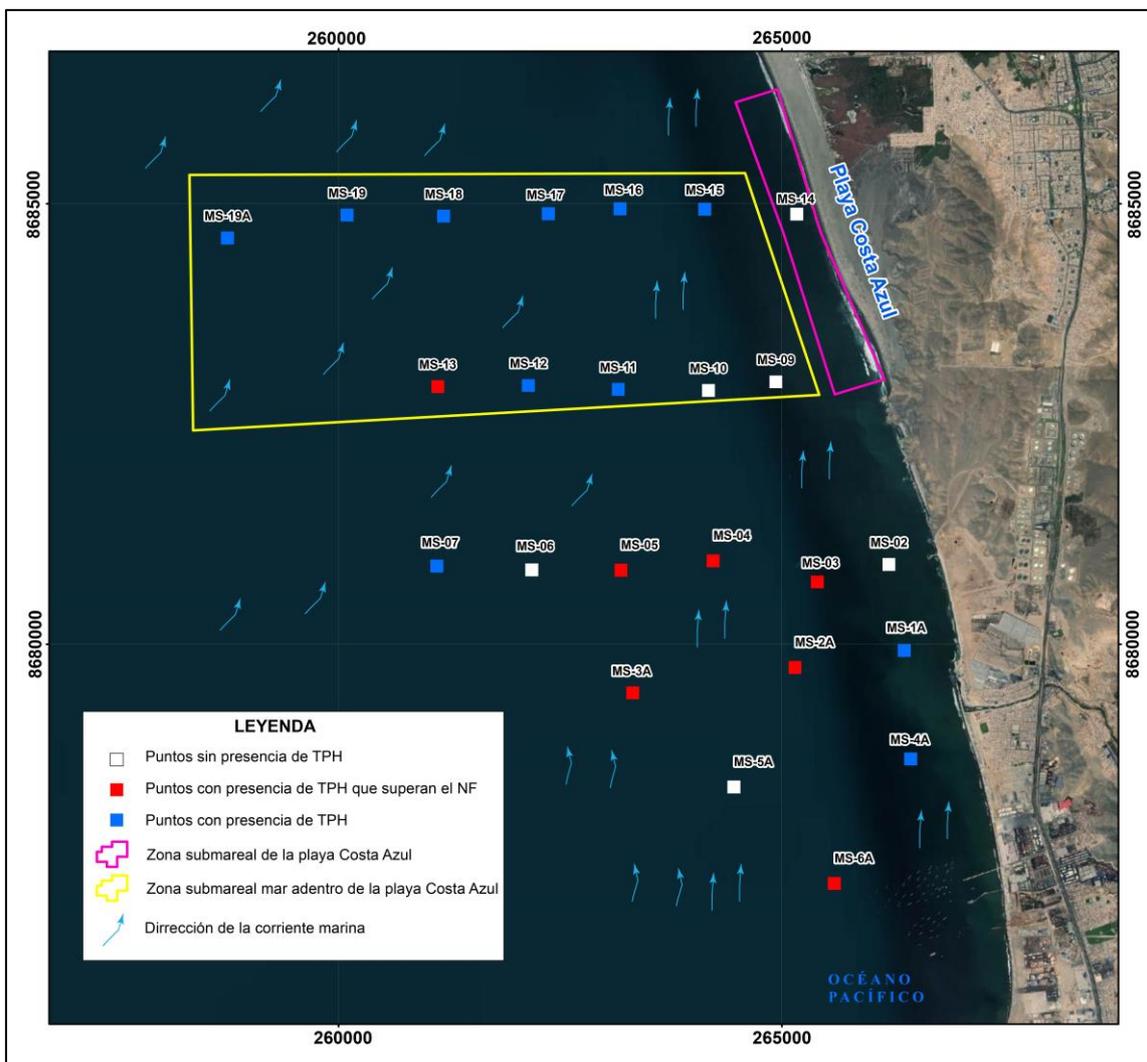
En sedimento, el punto ubicado en la zona submareal de la Playa Costa Azul presentó una textura predominante en arena con concentraciones de benzo(b)fluoranteno, fluoranteno y fenantreno que superaron los NF y NR; asimismo, las concentraciones para TPH (C₆-C₄₀) estuvieron debajo del límite de cuantificación analítico del método de análisis del laboratorio; sin embargo, los puntos ubicados al noroeste y suroeste de la refinería la Pampilla se reportaron concentraciones de TPH y PAH's. Es necesario mencionar que las corrientes presentes en el litoral peruano, corriente de Humboldt, va de sur a norte y tiene una velocidad 28 km por día (Noriega, 2018).

Figura 8.6. Presencia de TPH (C₆-C₄₀) en sedimento en los puntos de muestreo submareal.
