**DETALLE DE LA EVALUACIÓN AMBIENTAL PARA
VERIFICACIÓN DE LA LIMPIEZA DEL DERRAME DE
PETRÓLEO CRUDO - OCURRIDO EN EL TERMINAL
MULTIBOYAS N.º 2 DE REFINERÍA LA PAMPILLA, EL 15
Y 24 DE ENERO 2022 - EN LA PLAYA CHORRILLOS**

Organismo de Evaluación y
Fiscalización Ambiental - OEFA

Dirección De Evaluación
Ambiental

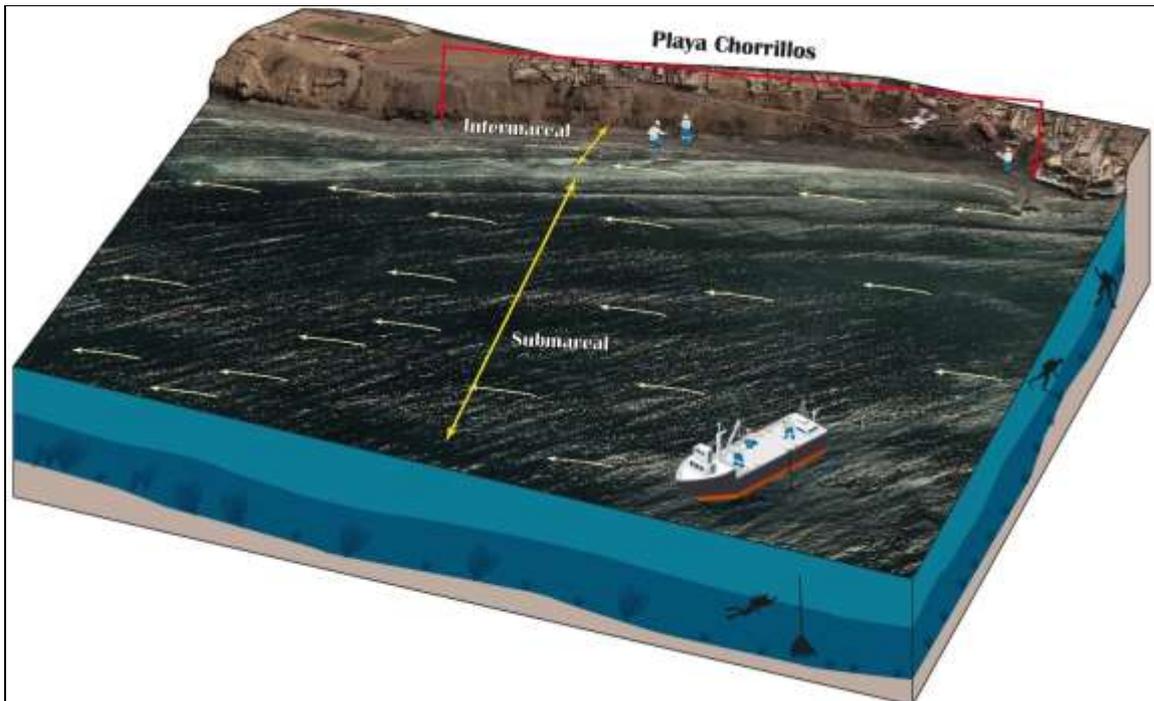
Se evaluó la línea litoral a lo largo del área afectada por el derrame de petróleo en la playa Chorrillos, considerando el ambiente intermareal (orilla arenosa) y submareal. Los componentes físicos evaluados fueron agua de mar superficial y sedimento (arena de playa) y sedimento submareal; mediante muestreos en embarcaciones y a pie a lo largo de la orilla; así también, la evaluación hidrobiológica se realizó con el apoyo de embarcaciones para la inmersión de buzos en el ambiente submareal, y en la zona intermareal con muestreos sobre modelos de zonación. Complementariamente, se realizó fotogrametría con sobrevuelos con Sistemas de Aeronaves Pilotadas a Distancia (drones) para la evaluación del litoral de la zona marino-costera de la playa Chorrillos.

Figura 5.1. Modelo conceptual de la evaluación ambiental realizada en la playa Chorrillos, afectada por el derrame de petróleo crudo

La Figura 5.1 presenta el modelo conceptual de la evaluación ambiental realizada en la playa Chorrillos, afectada por el derrame de petróleo crudo.

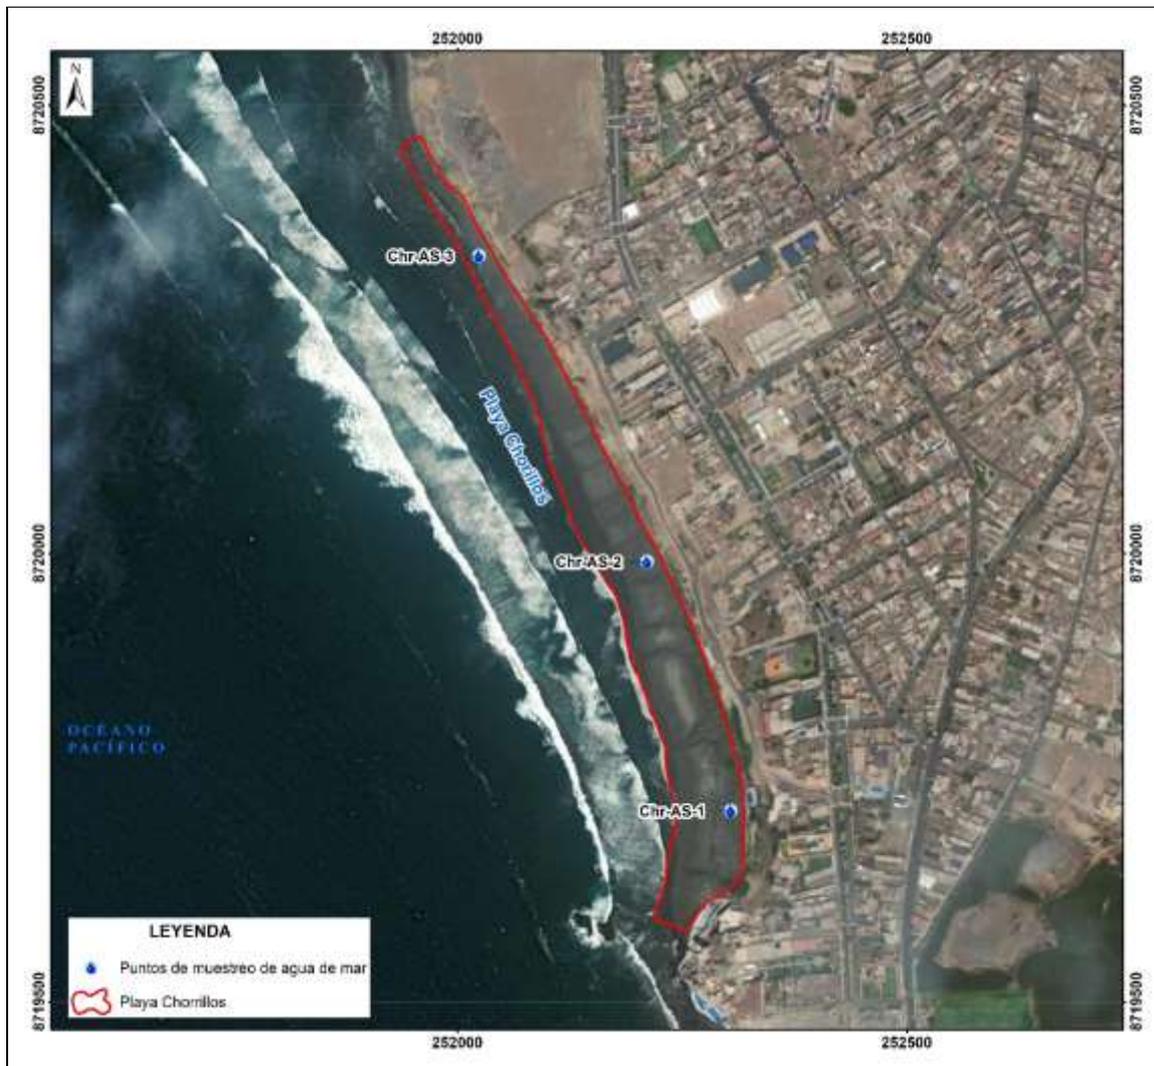
La calidad del agua superficial de mar de la playa Chorrillos fue evaluada en un total de 3 puntos de muestreo distribuidos en toda la playa, a una distancia aproximada de 380 m entre un punto y otro para la caracterización espacial del agua de mar a nivel intermareal de la playa (Figura 6.1).

Figura 6.1. Puntos de muestreo de agua superficial de mar a nivel intermareal en la playa Chorrillos

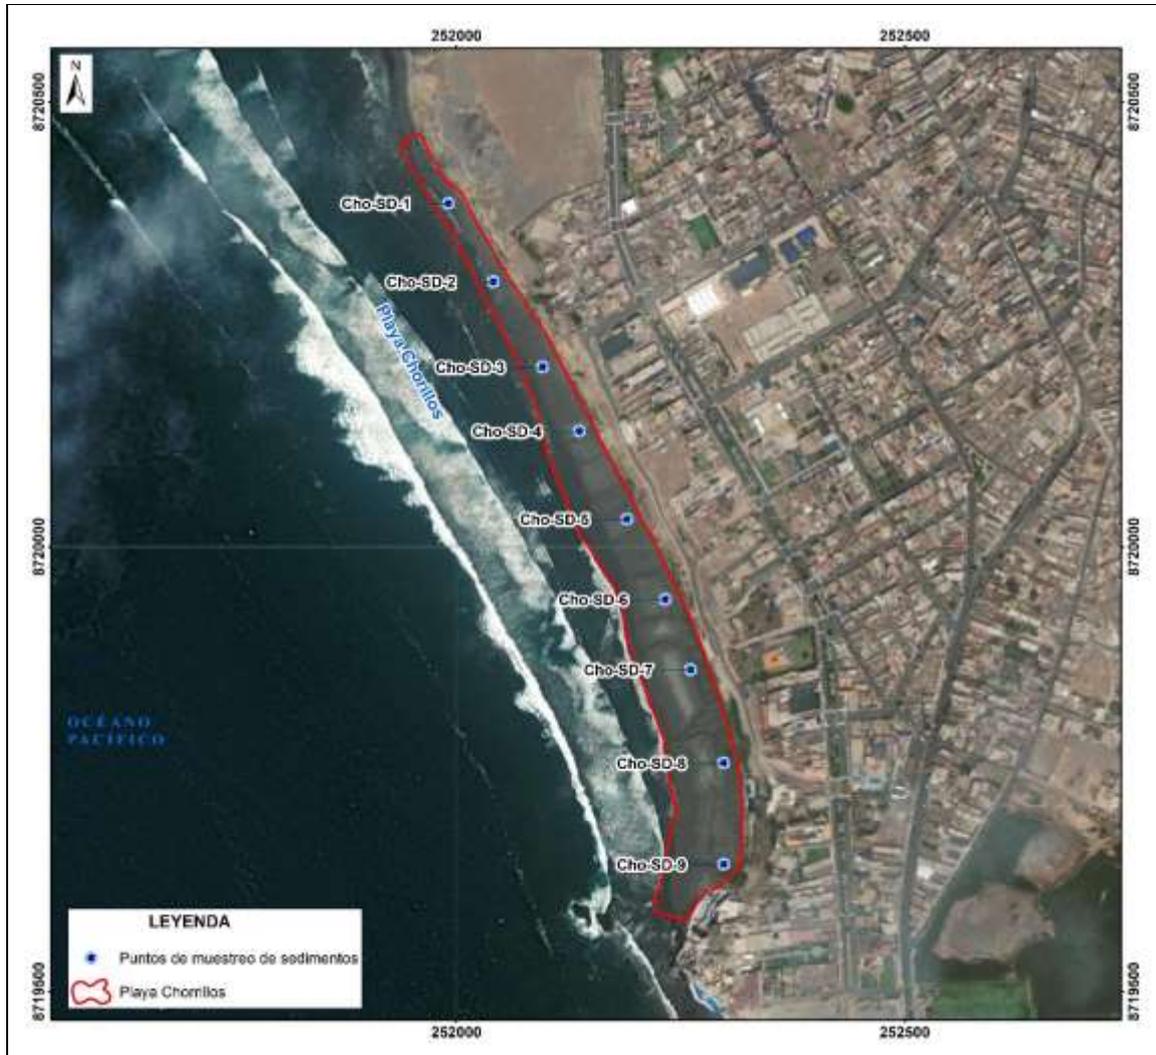
En la zona intermareal se muestrearon 9 puntos de sedimento (arena de playa) según las grillas que determinaron las áreas de potencial interés (API) detallados en el Plan de Evaluación Ambiental N.º 00043-2022-OEFA-DEAM-STEC, a nivel superficial considerando una profundidad de 0 a 10 cm, para los cuales se analizaron Hidrocarburos Totales del Petróleo (C₆-C₄₀), así como las 3 fracciones de hidrocarburos presentes según la composición de cadenas carbonadas, fracción corta F₁ (C₆-C₁₀), fracción media F₂ (C₁₀-C₂₈) y fracción F₃

Figura 6.2. Puntos de muestreo de sedimento intermareal en la playa Chorrillos

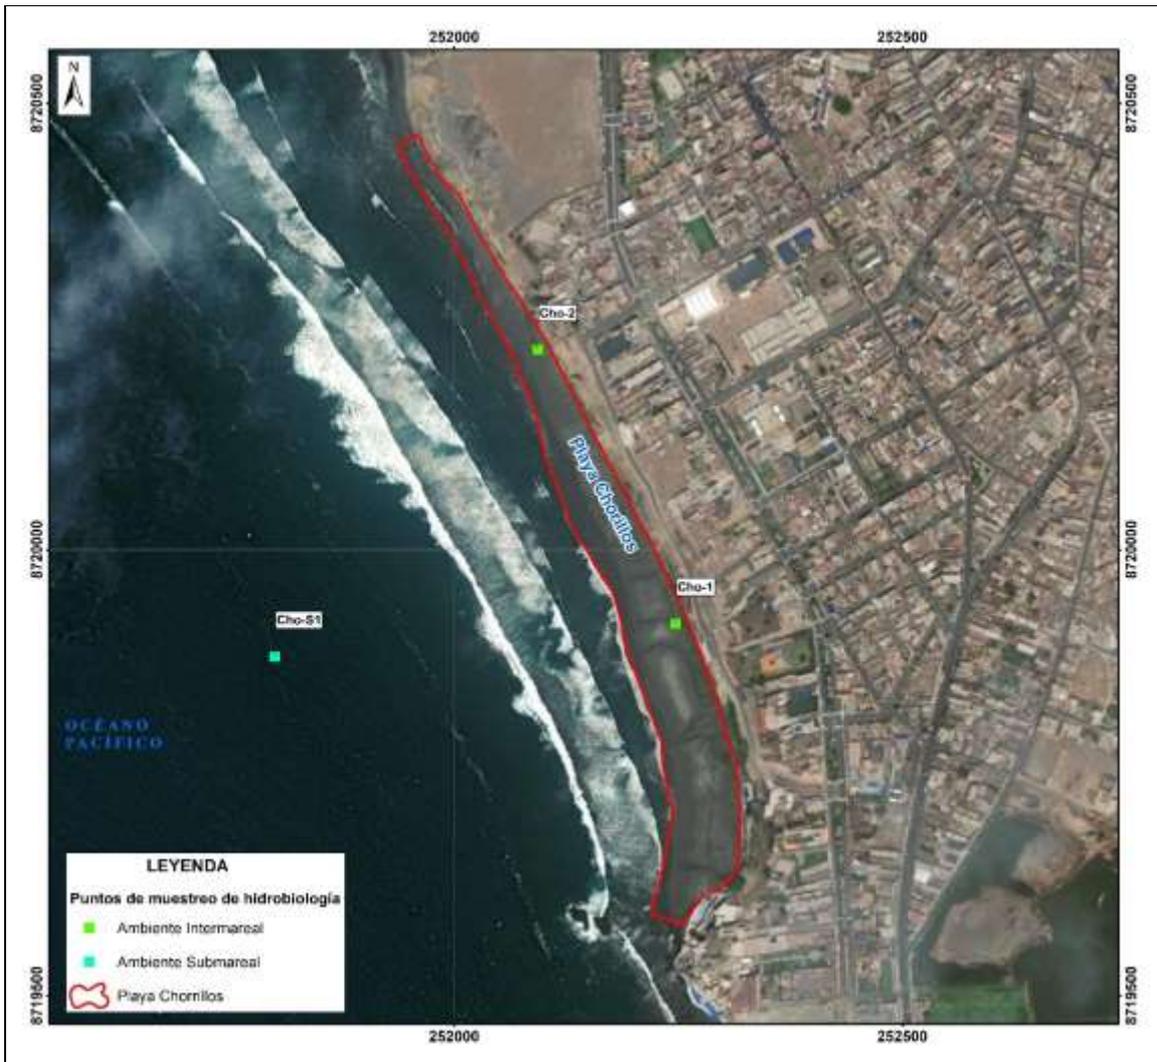
En el componente hidrobiológico, se evaluaron un total de 2 puntos en intermareal (2 playas de arena). Asimismo, se evaluaron 3 puntos blancos ubicados en las playas La Encantada, Cocoy y Chica. La ubicación de los puntos blanco se muestra en el reporte de campo de playas blanco (Anexo N.º 3 del informe de la EAC en la playa Chorrillos.).

Figura 6.3. Puntos de muestreo de hidrobiología en la playa Chorrillos

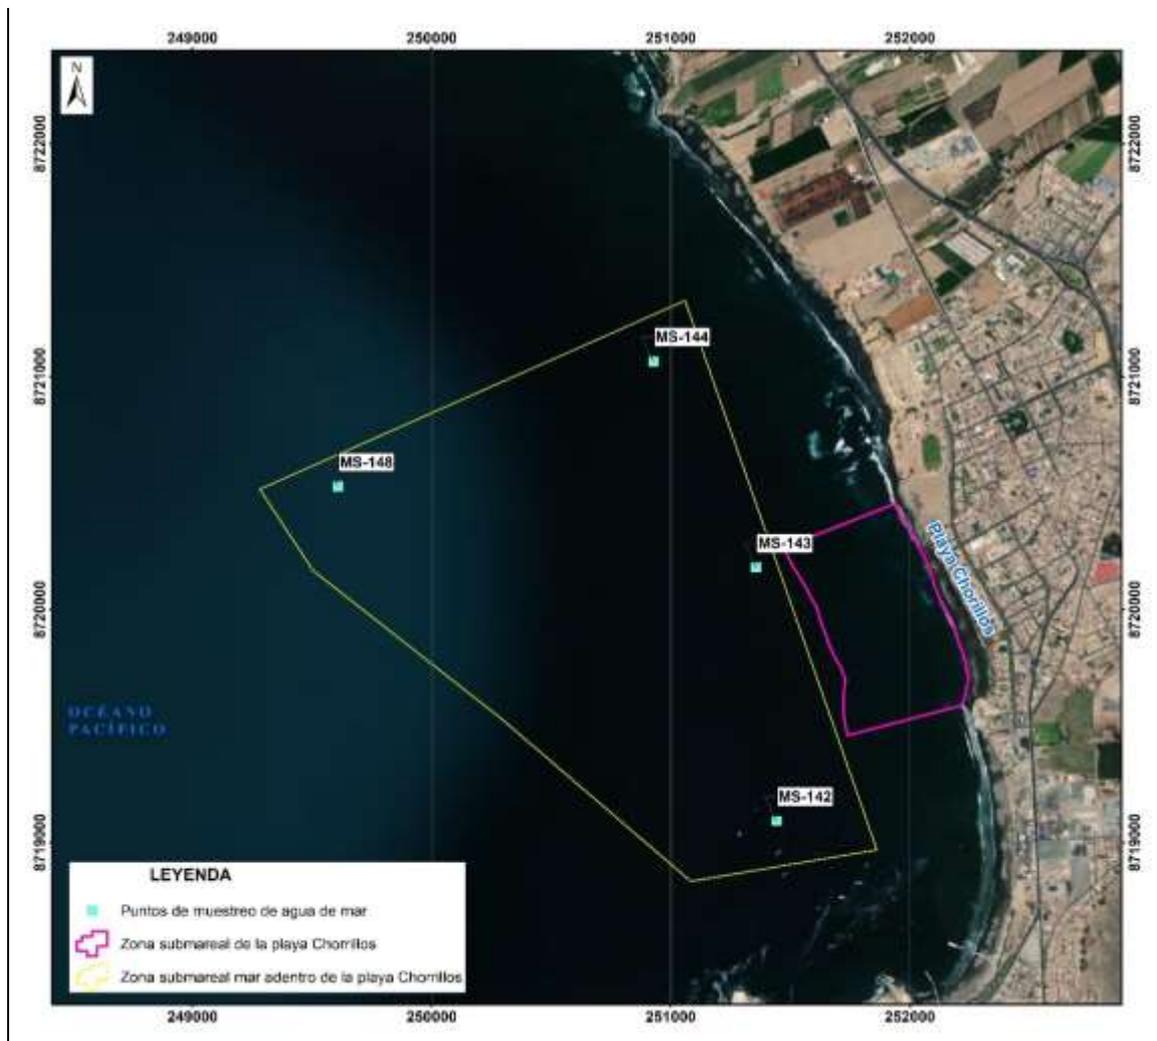
En las proximidades a la zona intermareal de la playa Chorrillos se evaluaron 4 puntos de muestreo (MS-142, MS-143, MS-144 y MS-148) a nivel submareal, según se observa en la Figura 6.4.

Figura 6.4. Puntos de muestreo de agua submareal ubicados en la playa Chorrillos

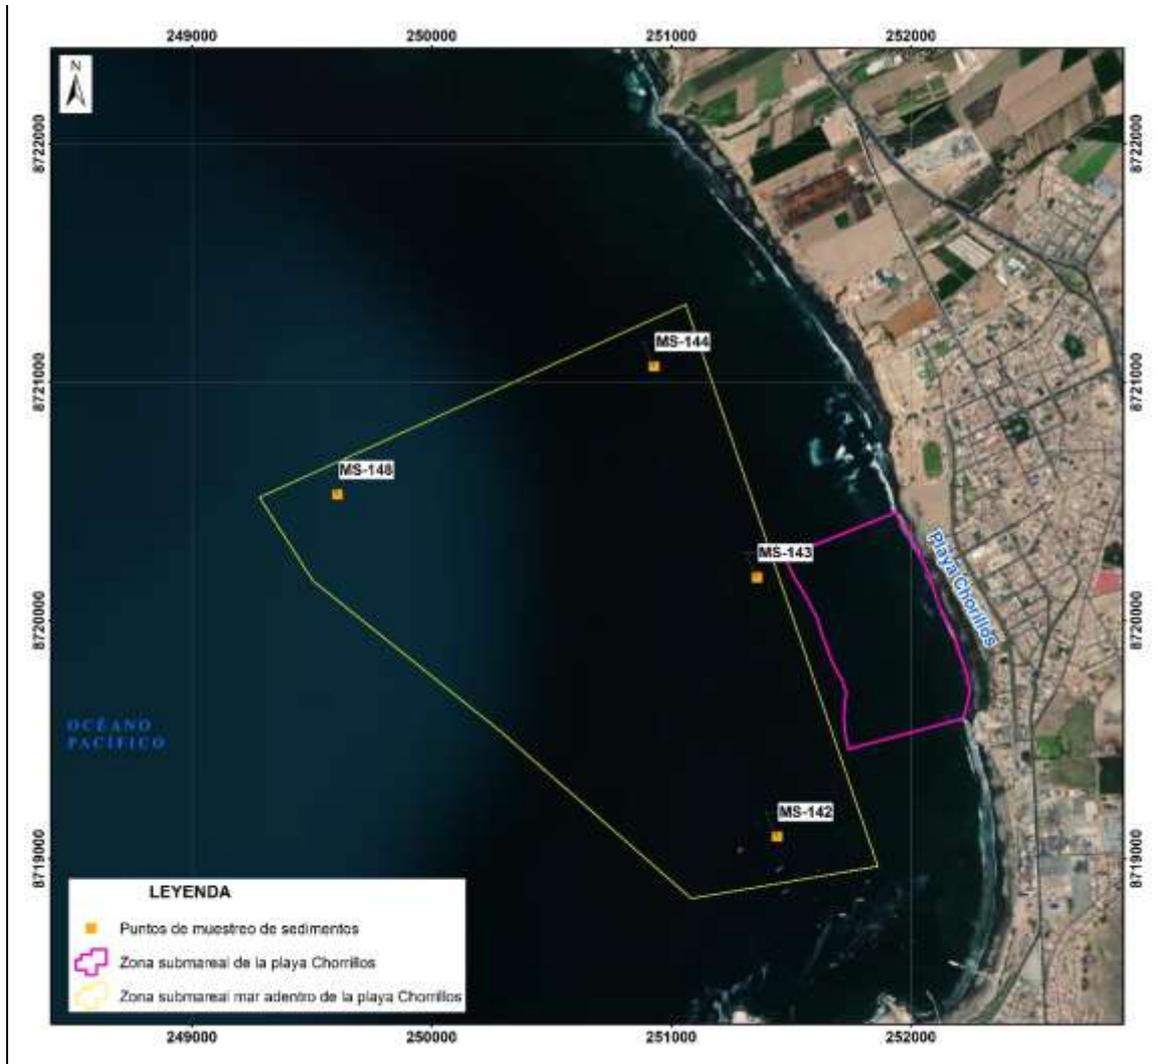
Para la evaluación de los sedimentos en la zona submareal de la playa Chorrillos se evaluaron 4 puntos de muestreo (MS-142, MS-143, MS-144 y MS-148). La Figura 6.5 muestra la ubicación de los puntos evaluados.

Figura 6.5. Puntos de muestreo de sedimento submareal ubicados en la playa Chorrillos

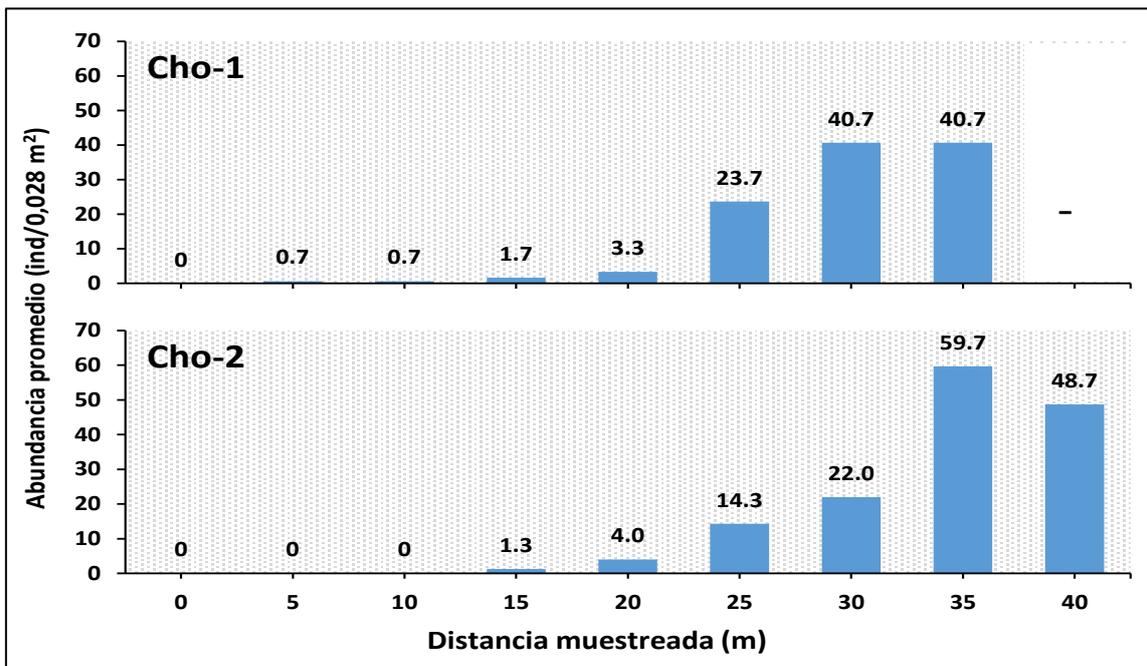
Figura 7.1. Distribución batimétrica de la abundancia promedio de *E. analoga* en los puntos evaluados de playa Chorrillos

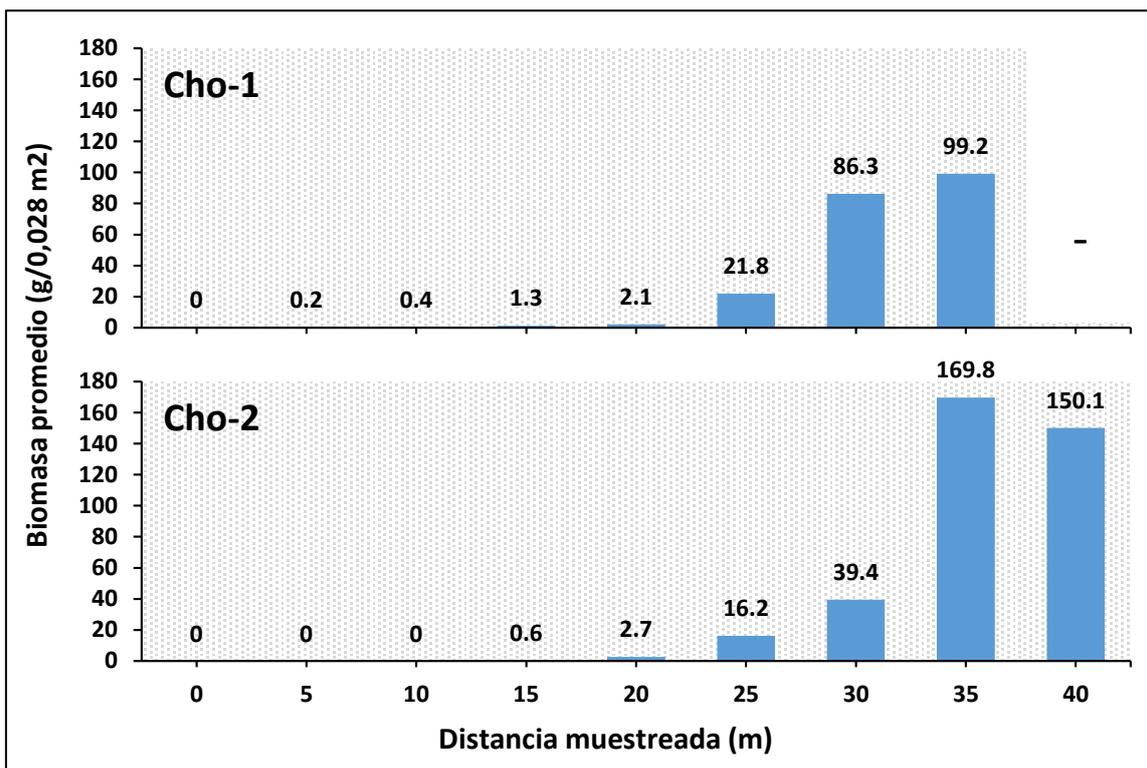
Un caso similar se presentó en la distribución de la biomasa; con valores a partir de los 5 y 15 m de distancia para los puntos de muestreo Cho-1 y Cho-2, respectivamente; asimismo, la mayor biomasa promedio se registró a los 35 m de distancia de muestreo con valores de 99,2 g/0,028 m² para el punto Cho-1 y 169,8 g/0,028 m² para el punto Cho-2 (Figura 7.2).

Figura 7.2. Distribución batimétrica de la biomasa promedio de *E. analoga* en los puntos evaluados de playa Chorrillos

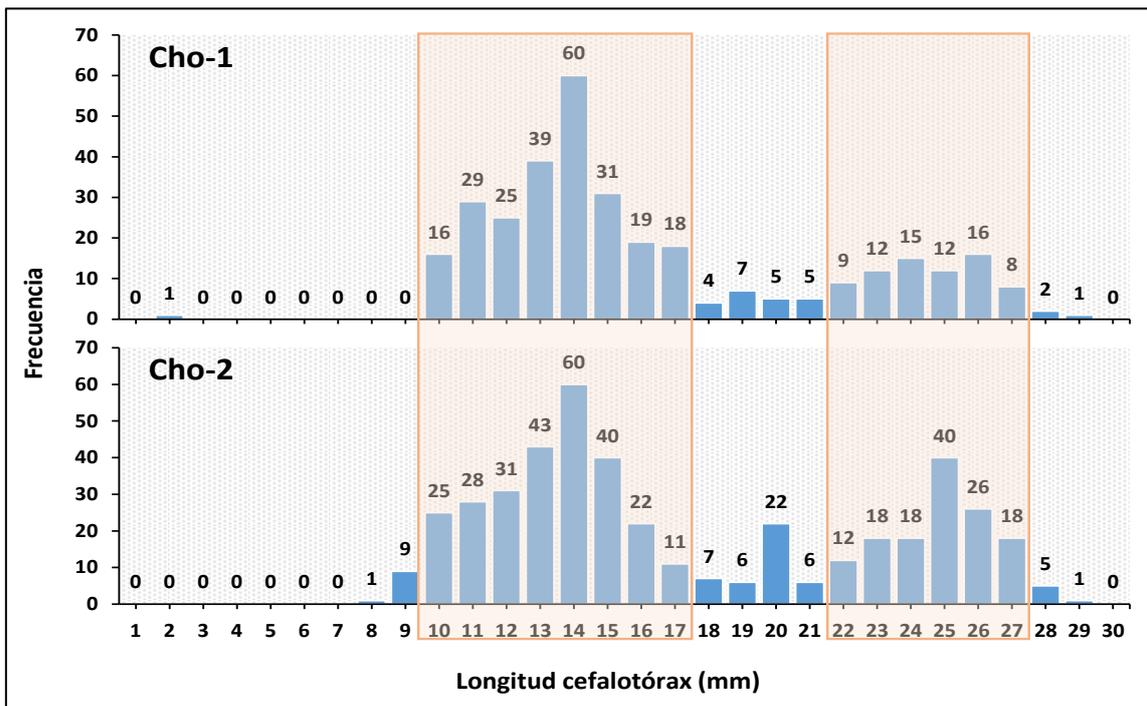
Figura 7.3. Frecuencia de tallas de *E. analoga* en los puntos evaluados de playa Chorrillos

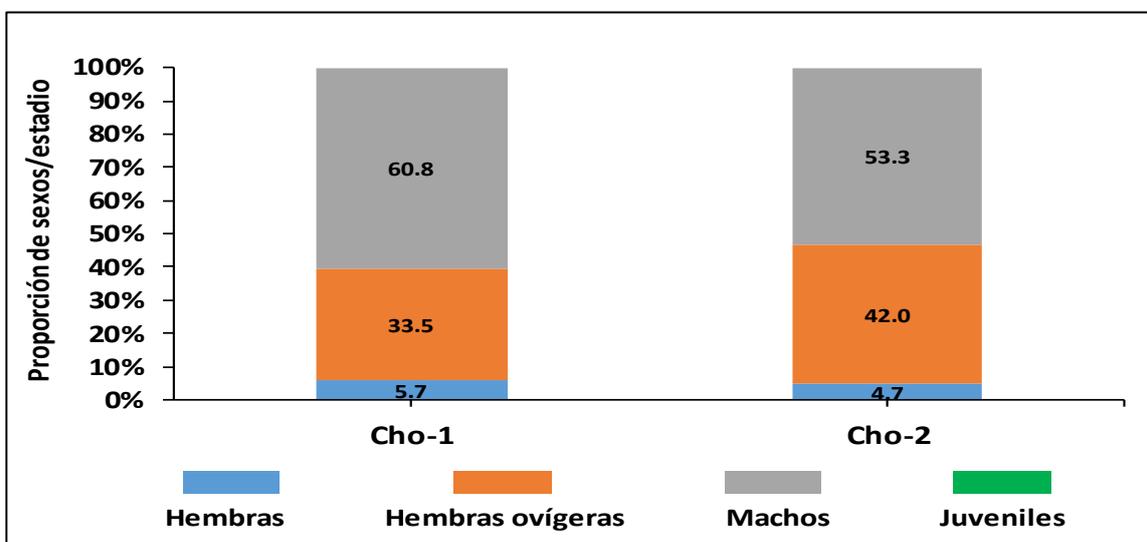
La proporción por sexos y estadios de *E. analoga* en playa Chorrillos muestra predominancia de machos con el mayor porcentaje de 60,8 % en el punto Cho-1 y 53,3 % en Cho-2; seguido de hembras ovígeras con 33,5 % y 42,0 %, hembras con 5,7 % y 4,7 %, para los puntos de muestreo Cho-1 y Cho-2, respectivamente; no se registró juveniles en playa Chorrillos (Figura 7.4).

Figura 7.4. Proporción de sexos/estadios de madurez de *E. analoga* en los puntos evaluados en playa Chorrillos

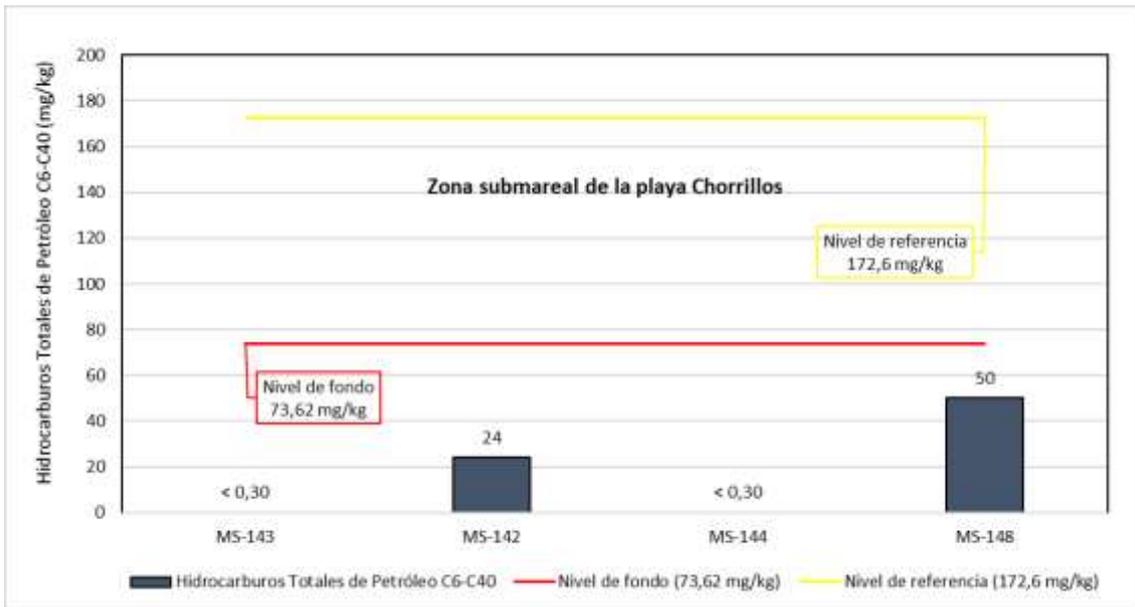
Figura 7.5. Concentraciones de TPH C₆ – C₄₀ en sedimento submareal de la playa Chorrillos

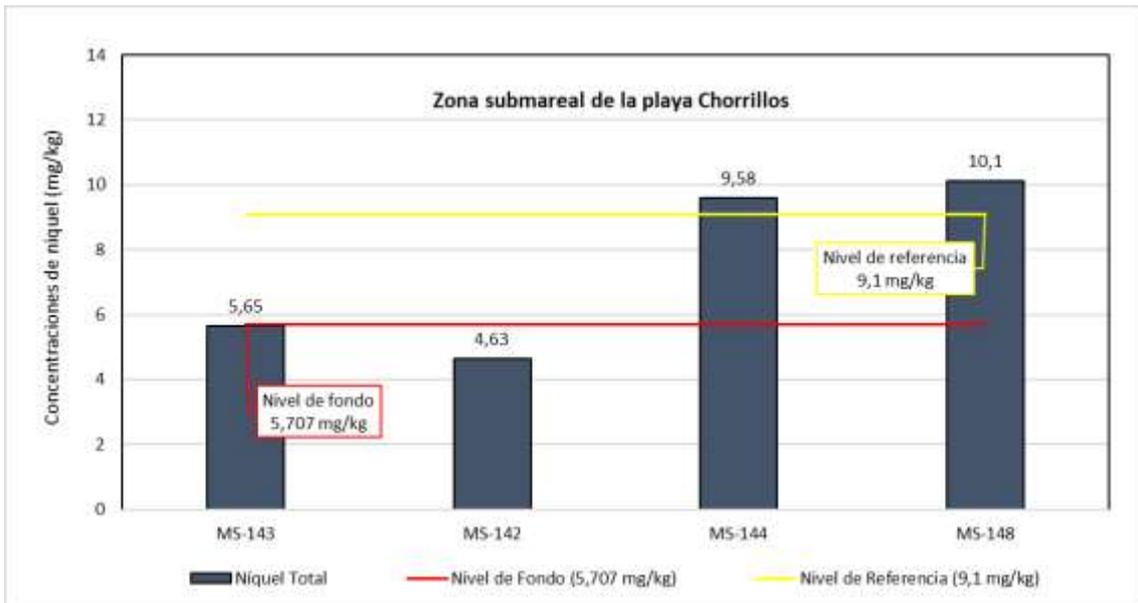
Figura 7.6. Concentraciones de níquel en sedimento submareal de la playa Chorrillos

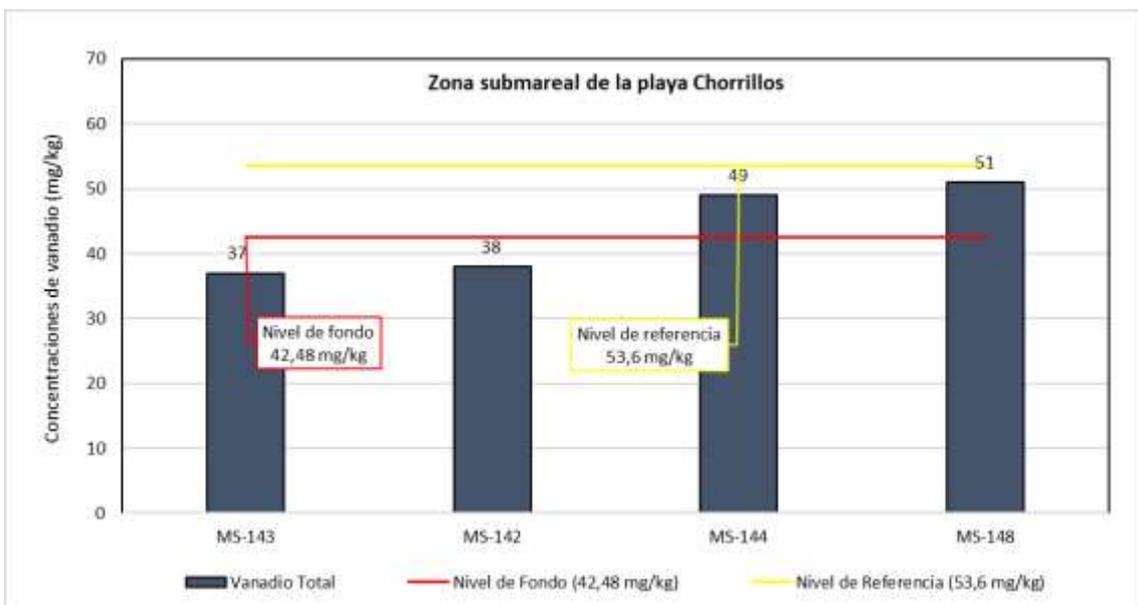
Por otro lado, las concentraciones de vanadio en los puntos cercanos a la zona submareal de la playa Chorrillos, en los puntos MS-143 y MS-142 no superaron los niveles de fondo (NF) ni los niveles de referencia (NR); sin embargo, los puntos MS-144 y MS-148 superaron solo los niveles de fondo (NF_V: 42,48 mg/kg), tal como se observa en la Figura 7.7.

Figura 7.7. Concentraciones de vanadio en sedimento submareal de la playa Chorrillos

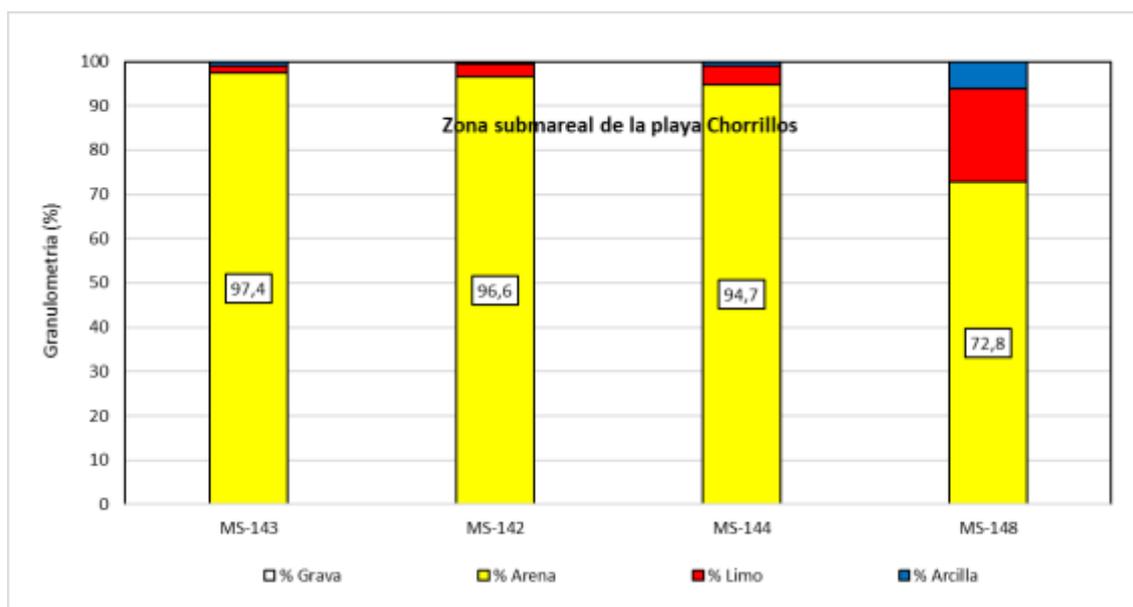
De los resultados obtenidos se observa que el sedimento en los puntos de la zona evaluada MS-143, MS-142, MS-144 y MS-148 presentaron una composición predominante de arena (> 72%) siendo arena fina en mayor proporción, tal como se observa en la Figura 7.8.

**Figura 7.8.** Resultados de granulometría en sedimento submareal de la playa Chorrillos

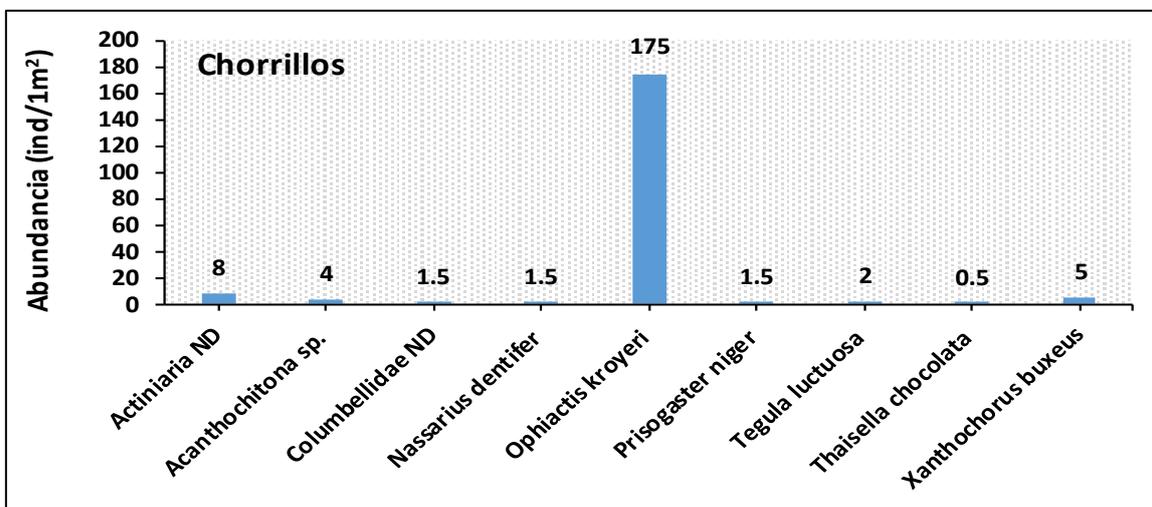
tipo de sedimento compuesto al 70 % de arena y 30 % de roca en las 8 réplicas evaluadas a lo largo del transecto. Se registró un total de 9 especies, y donde la mayor abundancia registrada fue del equinodermo *Ophiactis kroyeri*, con una abundancia 175 Ind./m². Estas condiciones estarían principalmente condicionadas por el tipo de sustrato del fondo marino frente a playa Chorrillos, donde la predominancia de arena favorece la presencia de *O. kroyeri*.

Figura 7.9. Abundancia de especies de megabentos en la playa Chorrillos

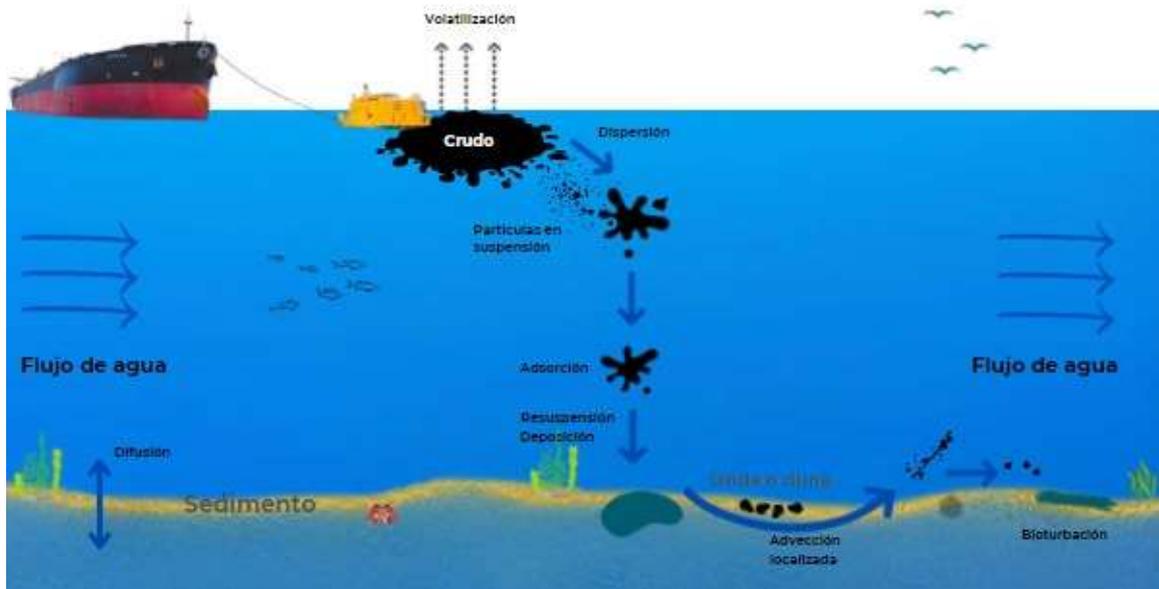
La Figura 8.1 presenta el modelo conceptual de la distribución del crudo de petróleo en el medio marino para la evaluación en la playa Chorrillos.

Figura 8.1. Modelo conceptual de la afectación por el derrame de petróleo crudo en el medio acuático marino - playa Chorrillos

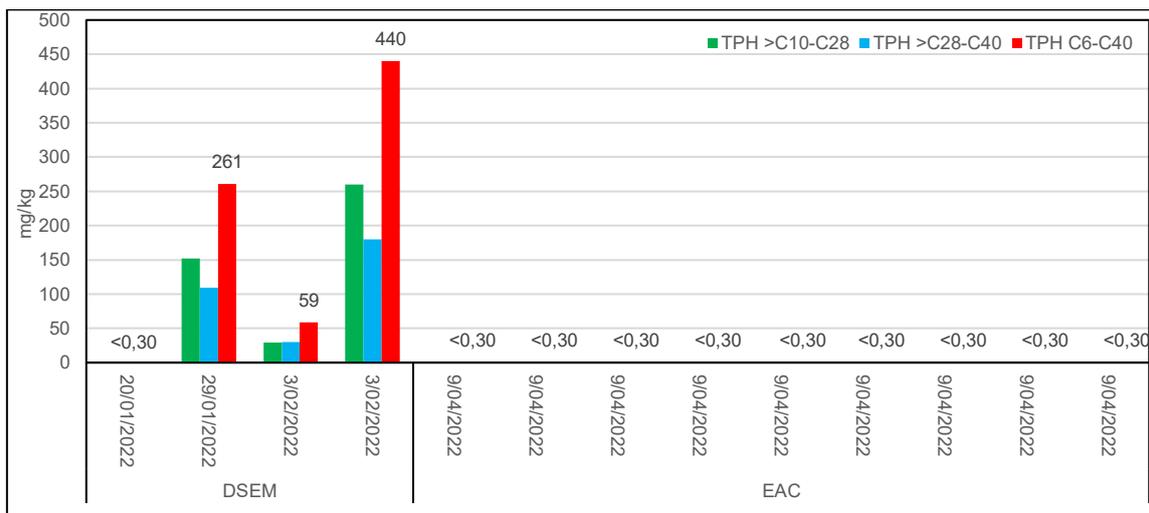
Figura 8.2. Resultados de las acciones de la DSEM y EAC para concentraciones de TPH (C6-C40) en sedimento intermareal en la playa Chorrillos

Según Relapasaa29, la playa Chorrillos fue considerada limpia, por lo cual, no se realizaron Acciones de Primera Respuesta30 como la limpieza en la playa. Al respecto, es preciso indicar que la disminución de las concentraciones de TPH en arena de playa se debería principalmente a los procesos naturales de degradación (física, química y biológica) que sufren los hidrocarburos al ser expuestos a condiciones ambientales (McCarthy, et al. 1998), que por su naturaleza orgánica, los cambios físicos como la volatilización y la solubilización, son los que ocurren más rápidamente ocasionando la degradación de los hidrocarburos livianos en el intervalo de C6 - C16 (Payne, et al. 1991); donde la fracción F1, es rápidamente transformada y utilizada como nutriente por la microbiota, reduciendo directa o indirectamente las concentraciones (Corona-Ramírez, 2004), mientras que los componentes más complejos (fracciones F2 y F3) pudieron ser atenuados por procesos degradativos progresivos en el medio natural.

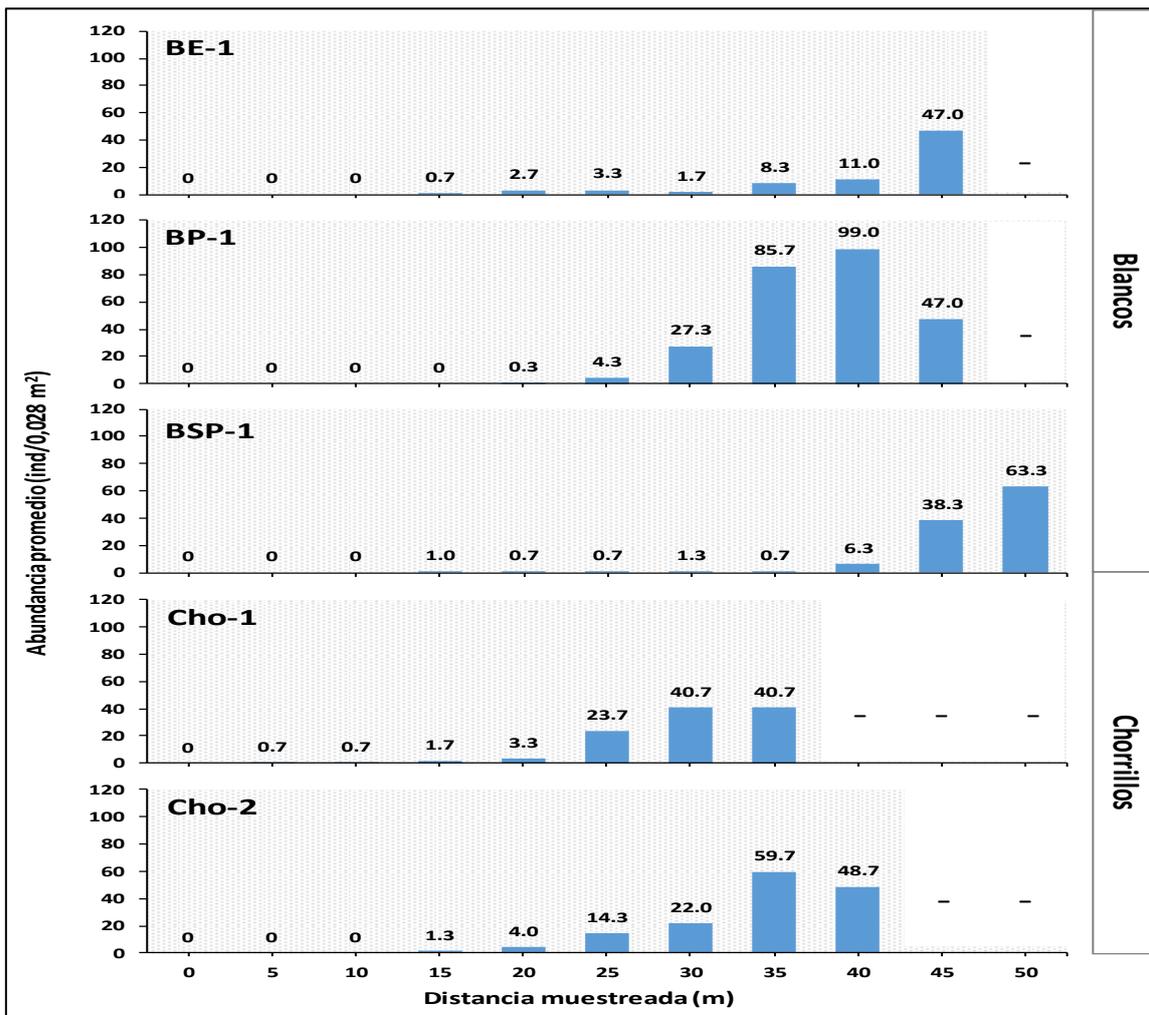
Figura 8.3. Distribución batimétrica de la abundancia promedio de *E. analoga* en el punto evaluado de playa Chorrillos comparado con los puntos de las playas blanco

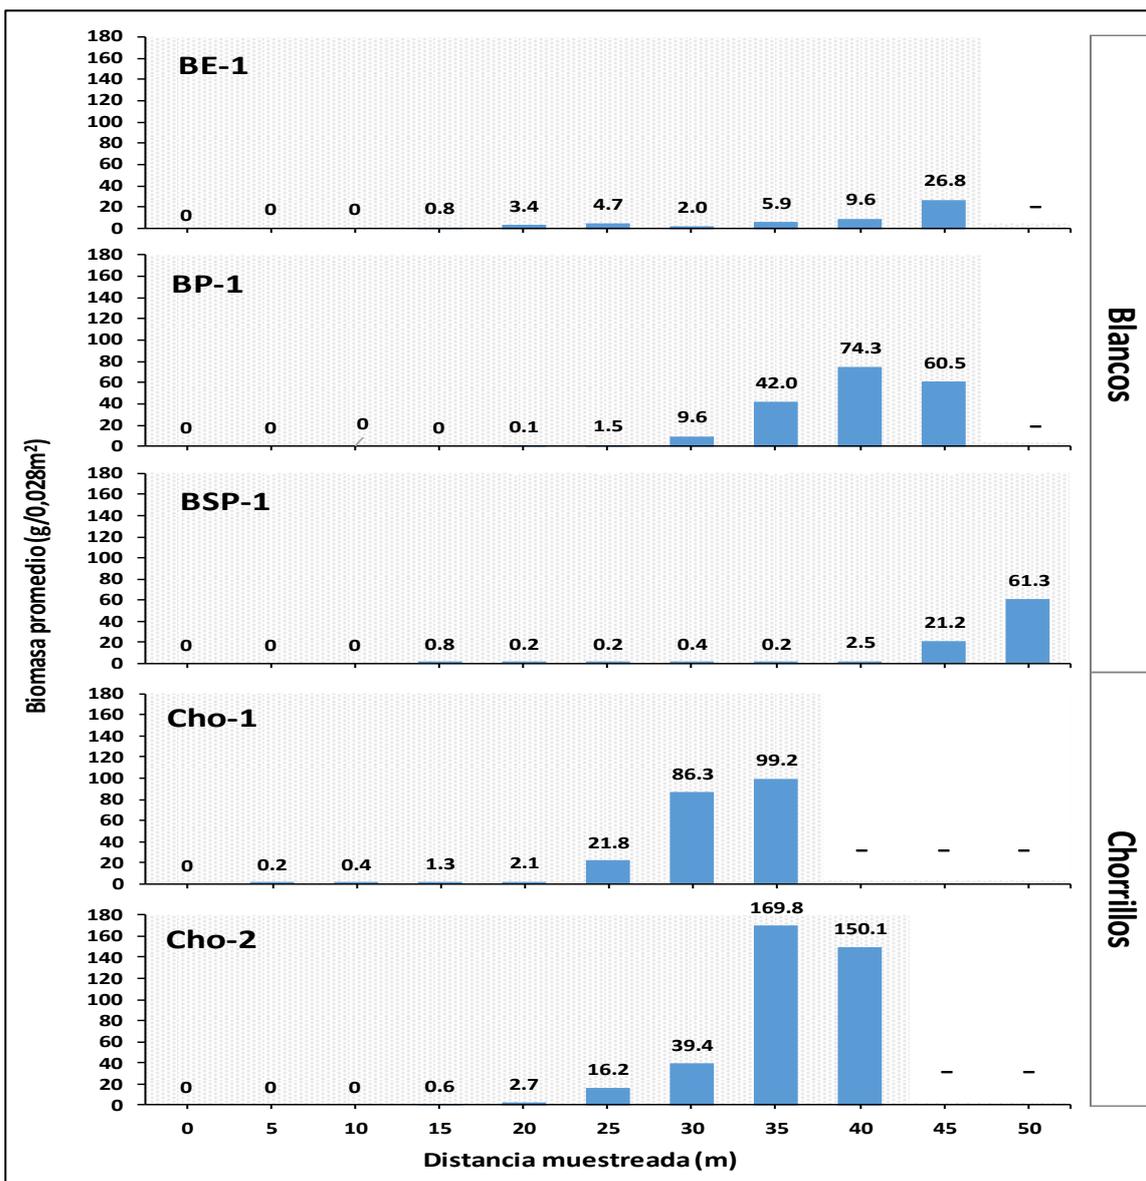
En cuanto a la distribución de la biomasa promedio de *E. analoga*, la comparación muestra a playa Chorrillos con mayores abundancias en comparación a las playas blanco (Figura 8.4), condición que estaría explicada por la presencia de individuos de mayores tallas, tal como se aprecia en la frecuencia de tallas (Figura 8.5); considerándose así, que la distribución de la biomasa en esta playa se presenta sin perturbación de agentes externos.

Figura 8.4. Distribución batimétrica de la biomasa promedio de *E. analoga* en los puntos evaluados la playa Chorrillos comparados con los puntos de las playas blanco

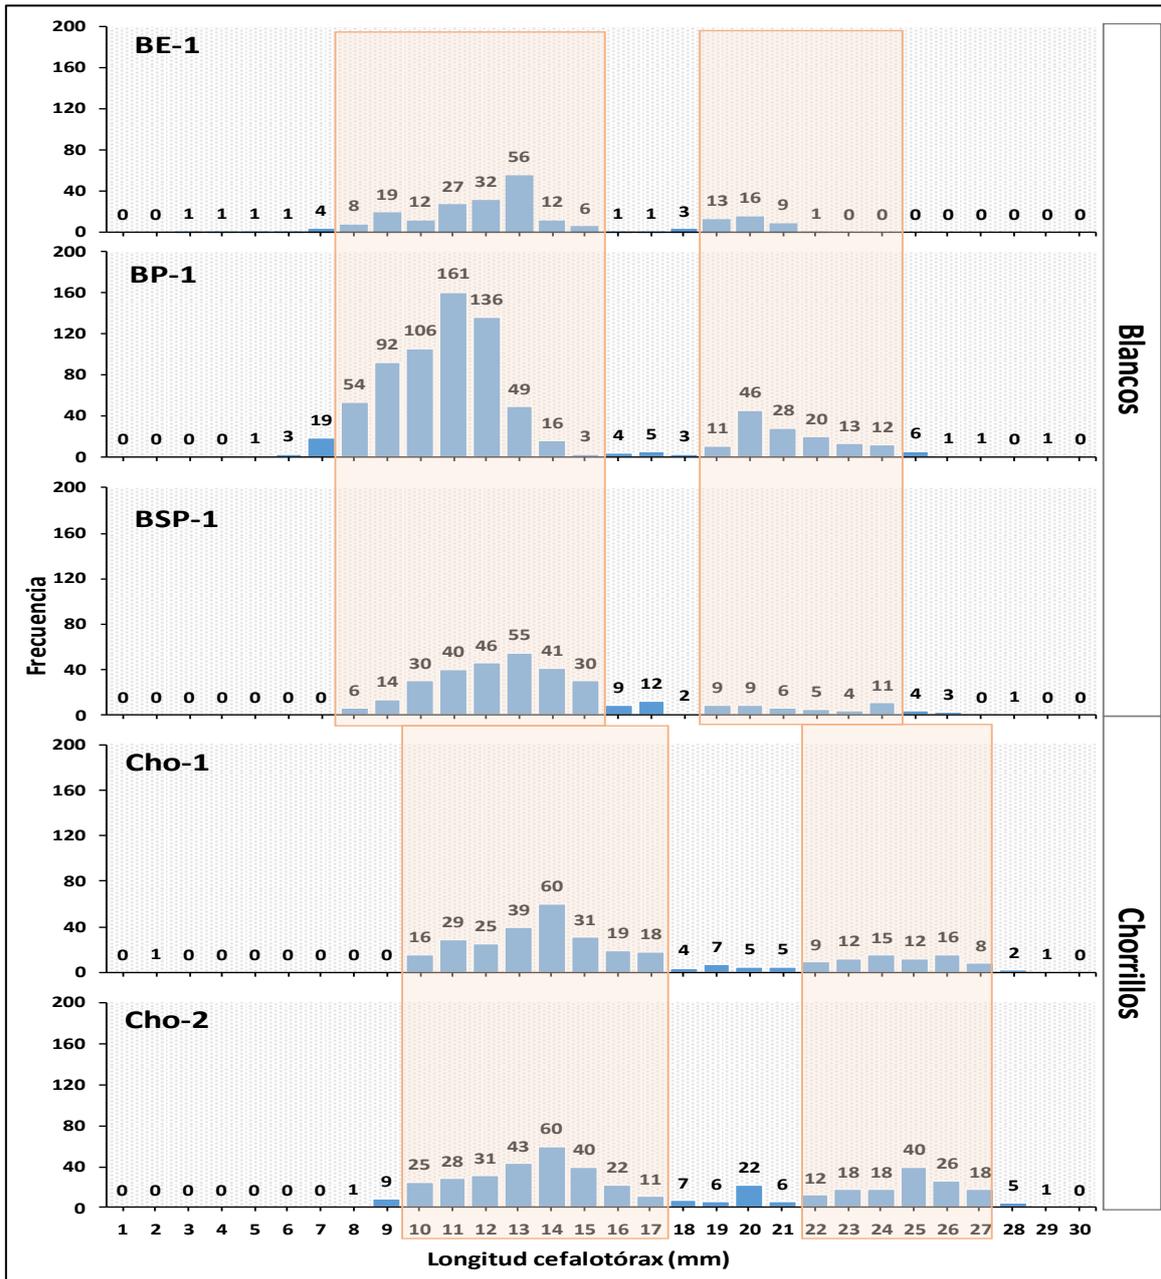
En cuanto a la frecuencia de tallas, se puede apreciar que, tanto en las playas blanco como en Chorrillos, existen 2 grupos de tallas bien definidos, con un grupo principal entre los 8 y 15 mm para los blancos y de 10 a 17 mm para playa Chorrillos, y un grupo secundario entre los 19 y 24 mm para los blancos y 22 a 27 para Chorrillos; además, existe la presencia de individuos de tallas intermedias entre estos 2 grupos de tallas. Se verifica un desfase entre ambos grupos de tallas de playa Chorrillos y los blancos (Figura 8.5), sin embargo, esta condición se debería a diferencias en las cohortes de las poblaciones de cada playa.

Figura 8.5. Frecuencia de tallas de E. analoga en los puntos evaluados en playa Chorrillos comparados con los puntos de las playas blanco

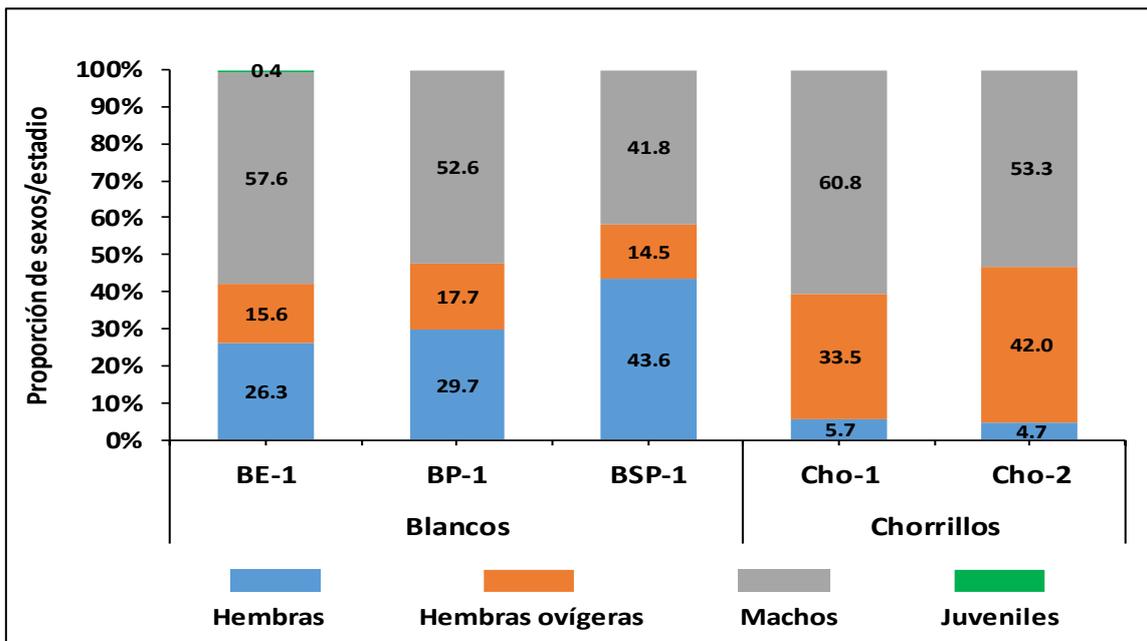
En cuanto a las proporciones de sexos y estadios, existe una predominancia de machos tanto en los puntos blancos como en playa Chorrillos; sin embargo, la proporción de hembras ovígeras es aproximadamente el doble en Chorrillos (Figura 8.6). reflejando así, un periodo previo a un proceso reproductivo y el inicio de una nueva cohorte. La mayor presencia de hembras ovígeras explica la presencia de mayores tallas y biomasa en playa Chorrillos.

Figura 8.6. Proporción de sexos/estadios de madurez de *E. analoga* en los puntos evaluados de playa Chorrillos comparados con los puntos de las playas blanco
