**DETALLE DE LA EVALUACIÓN AMBIENTAL PARA
VERIFICACIÓN DE LA LIMPIEZA DEL DERRAME DE
PETRÓLEO CRUDO - OCURRIDO EN EL TERMINAL
MULTIBOYAS N.º 2 DE REFINERÍA LA PAMPILLA, EL 15
Y 24 DE ENERO 2022 - EN LA PLAYA CHORRILLOS**

Organismo de Evaluación y
Fiscalización Ambiental - OEFA

Dirección De Evaluación
Ambiental

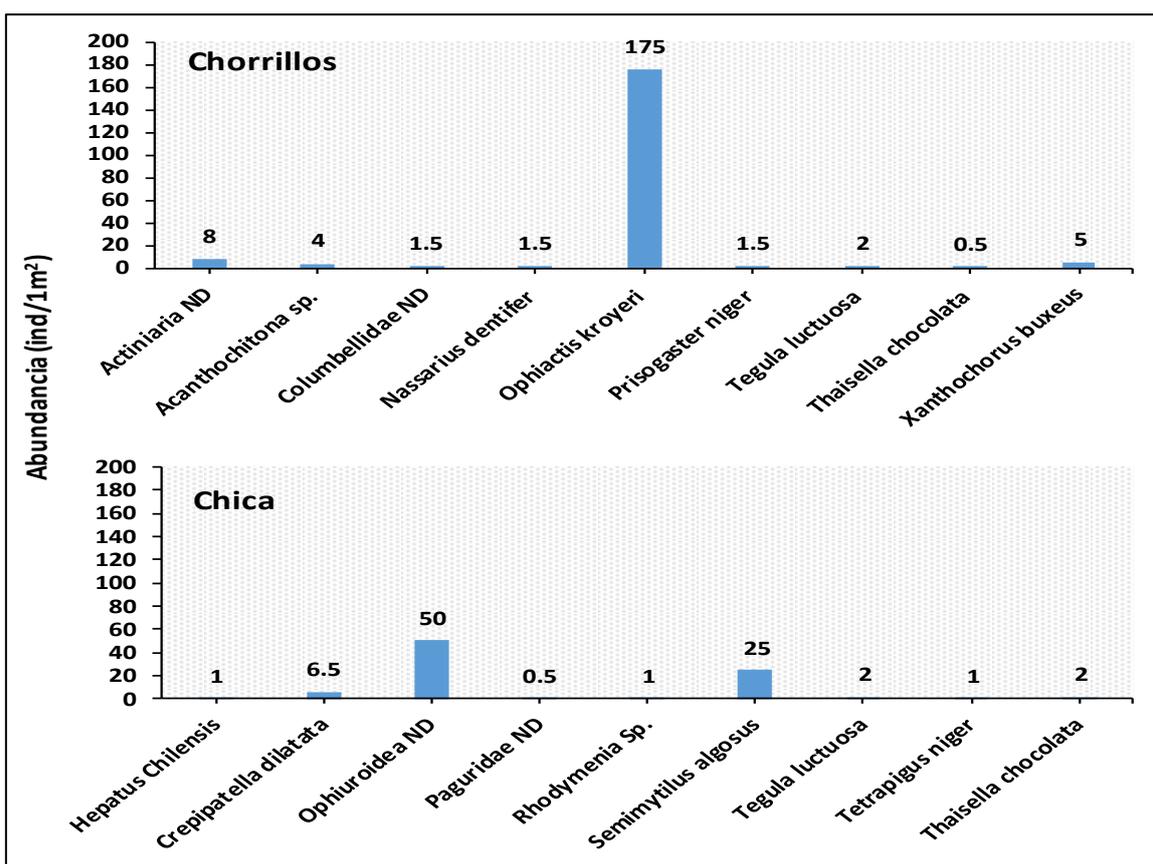
Respecto a la comunidad de megabentos, comparando lo obtenido en el punto ubicado frente a playa Chorrillos con los puntos de playas blanco, en ambos se registraron un total de 9 especies, donde el grupo dominante son las estrellas frágiles *Ophiactis kroyeri* con 175 ind/m² en playa Chorrillos y Ophiuroidea ND con 50 ind/m² en el punto blanco (playa Chica) (Figura 8.8). Asimismo, ambos grupos registran a las especies *Thaisella chocolata* y *Tegula luctuosa*; el resto de especies que difieren en ambos grupos se debería a la predominancia del tipo de sustrato, donde playa Chorrillos presenta un 70 % de arena y la playa blanco (Chica) presenta 70% de roca.

Figura 8.8. Abundancia de especies de megabentos en la playa Chorrillos comparado con el punto blanco de playa Chica
