**DETALLE DE LA EVALUACIÓN AMBIENTAL PARA
VERIFICACIÓN DE LA LIMPIEZA DEL DERRAME DE
PETRÓLEO CRUDO - OCURRIDO EN EL TERMINAL
MULTIBOYAS N.º 2 DE REFINERÍA LA PAMPILLA, EL 15
Y 24 DE ENERO 2022 - EN LA PLAYA CLUB NAVAL DE
ANCÓN**

**SUBDIRECCIÓN TÉCNICA CIENTÍFICA
DIRECCIÓN DE EVALUACIÓN AMBIENTAL**

Dirección de Evaluación
Ambiental

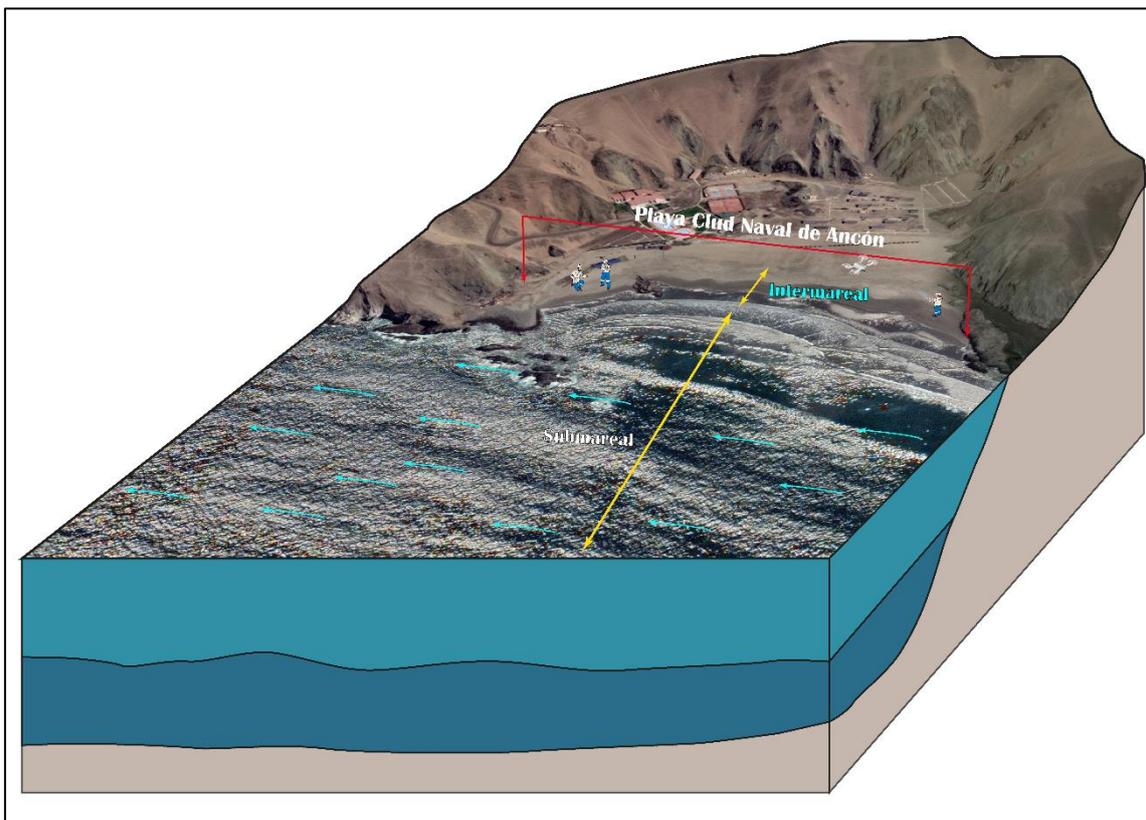
Figura 5.1. Modelo conceptual de la evaluación en la playa Club Naval de Ancón afectada por el derrame de petróleo crudo.

La Figura 5.1 presenta el modelo conceptual de la evaluación ambiental de causalidad en el área afectada por el derrame de petróleo crudo en la playa Club Naval de Ancón.

Se evaluó la línea litoral a lo largo del área afectada por el derrame de petróleo en la playa Club Naval de Ancón, considerando el ambiente intermareal (orilla arenosa, pedregosa y rocosa). Los componentes físicos evaluados fueron agua de mar superficial y sedimento (arena de playa); mediante muestreos a pie a lo largo de la orilla.

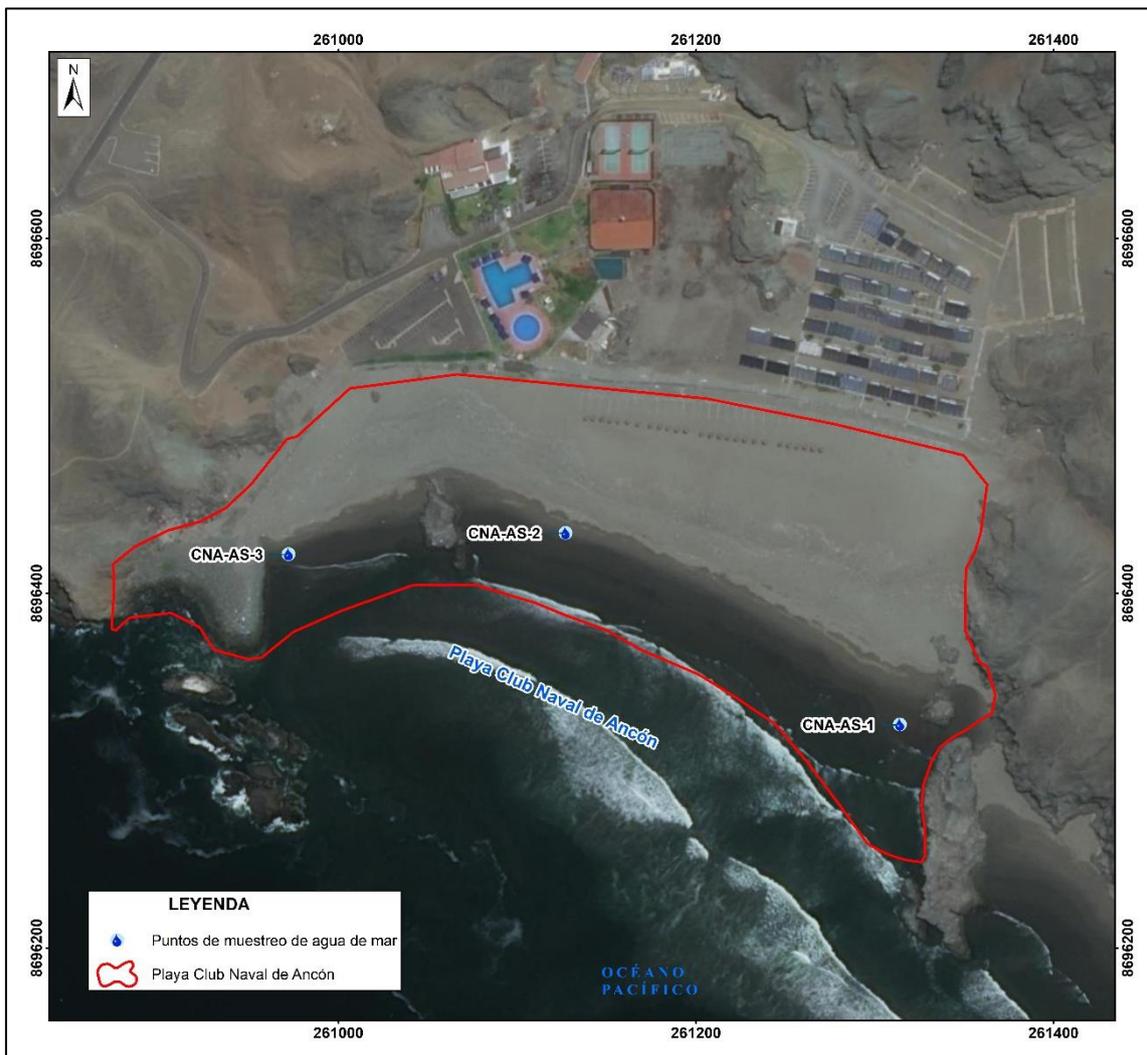
Figura 6.1. Puntos de muestreo de agua superficial de mar a nivel intermareal en la playa Club Naval de Ancón.

La calidad del agua superficial de mar de la playa Club Naval de Ancón fue evaluada en un total de 3 puntos de muestreo distribuidos en toda la playa, a una distancia aproximada de 200 m entre puntos (Figura 6.1)

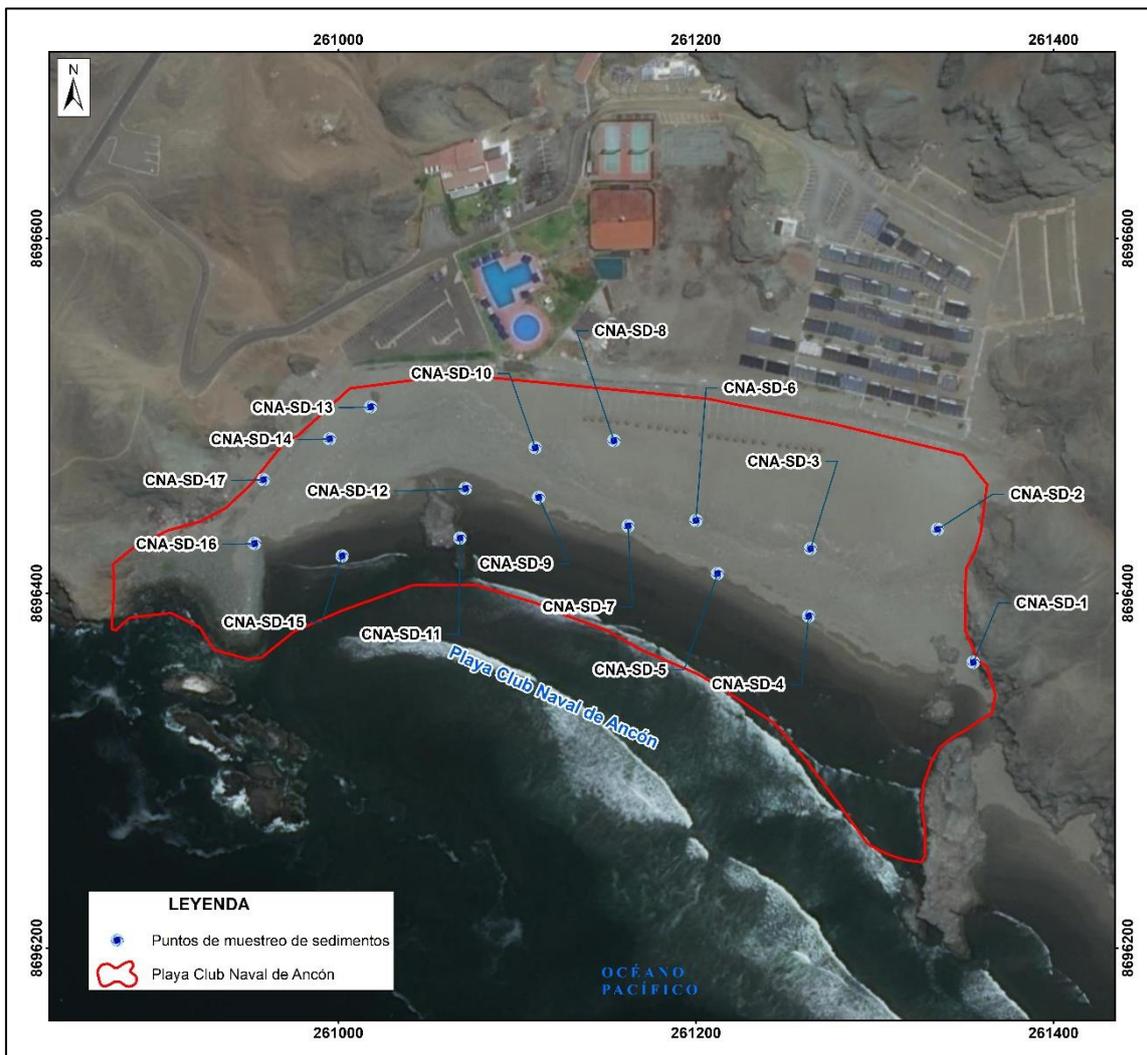
Figura 6.2. Puntos de muestreo de sedimento intermareal en la playa Club Naval de Ancón.

En la zona intermareal se muestrearon 17 puntos de sedimento (arena de playa) (Figura 6.2) según las grillas que determinaron las áreas de potencial interés (API) detallados en el Plan de Evaluación Ambiental N.º 00043-2022-OEFA-DEAM-STEC, considerando un muestreo con profundidades que variaron de 0 – 10 cm, para los cuales se analizó Hidrocarburos Totales del Petróleo (C_6 - C_{40}), así como las 3 fracciones de hidrocarburos presentes según la composición de cadenas carbonadas, fracción corta F_1 (C_6 - C_{10}), fracción media F_2 (C_{10} - C_{28}) y fracción F_3 de cadena larga (C_{28} - C_{40}); Hidrocarburos Policíclicos Aromáticos (HAP), metales totales y análisis granulométrico en compósitos para caracterizar la playa.

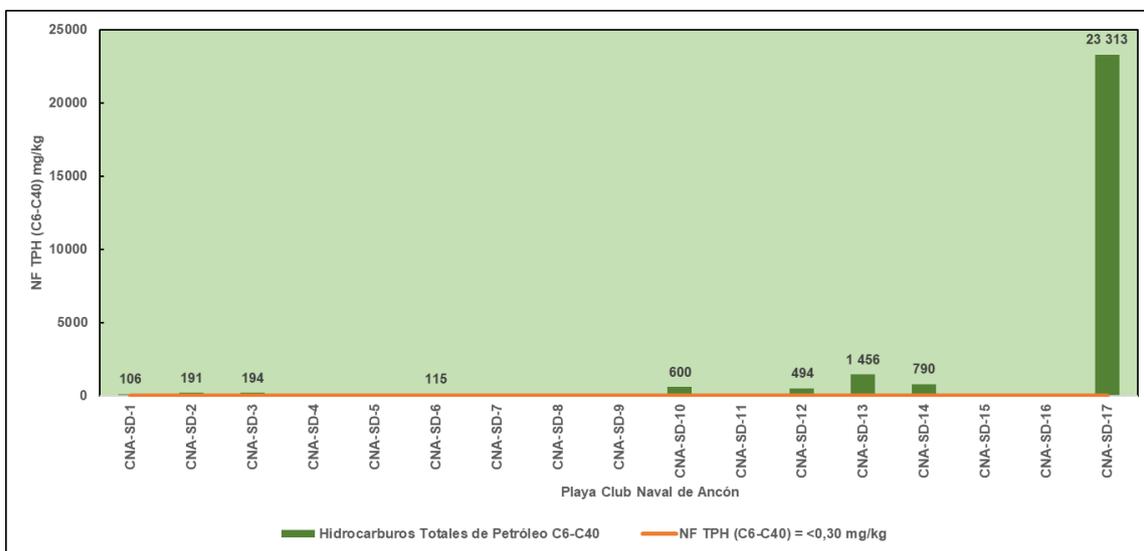
de TPH (C₆-C₄₀) superiores al nivel de fondo (NF_{TPH}: <0,30 mg/kg) y nivel de referencia (NR_{TPH}: <0,30 mg/kg), como se puede apreciar en la Figura 7.1.

Figura 7.1. Concentraciones de hidrocarburos totales de petróleo (C₆-C₄₀) en sedimento de la playa Club Naval de Ancón comparado con el NF_{TPH} (<0,30)

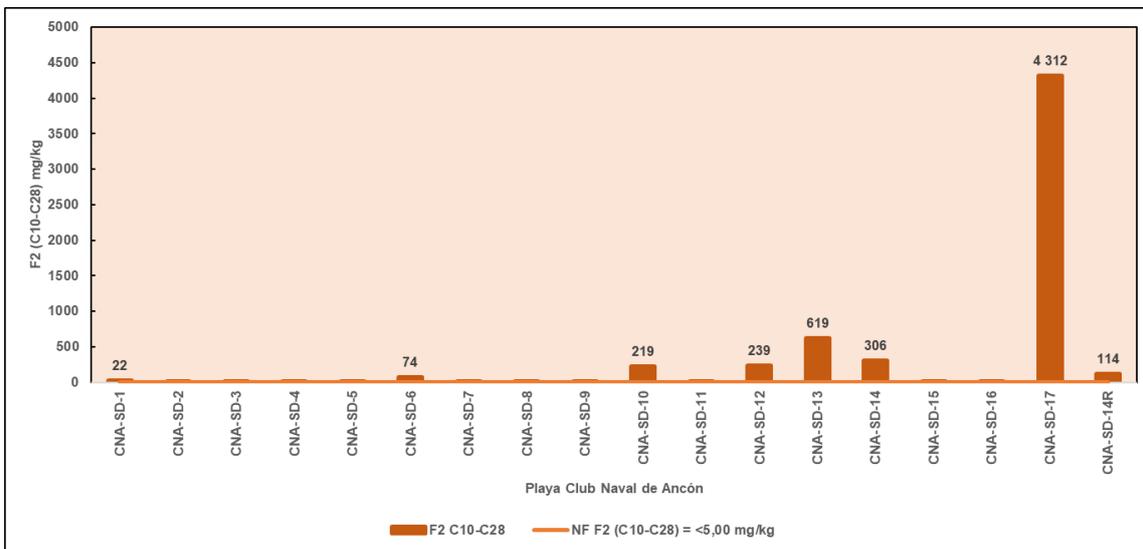
Figura 7.2. Fracción de hidrocarburos F2 en sedimento de la playa Club Naval de Ancón

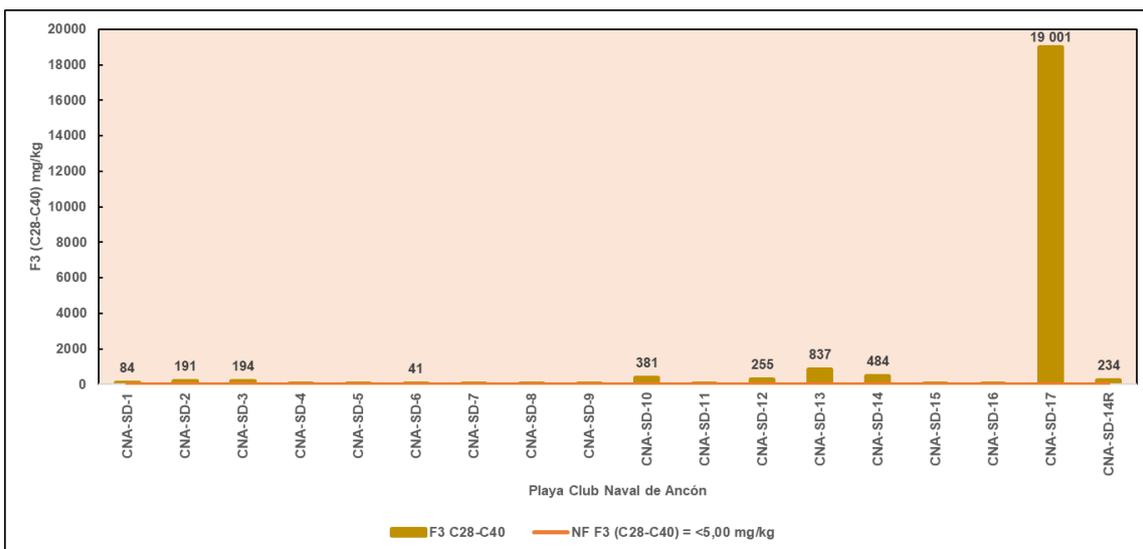
Figura 7.3. Fracción de hidrocarburos F3 en sedimento de la playa Club Naval de Ancón

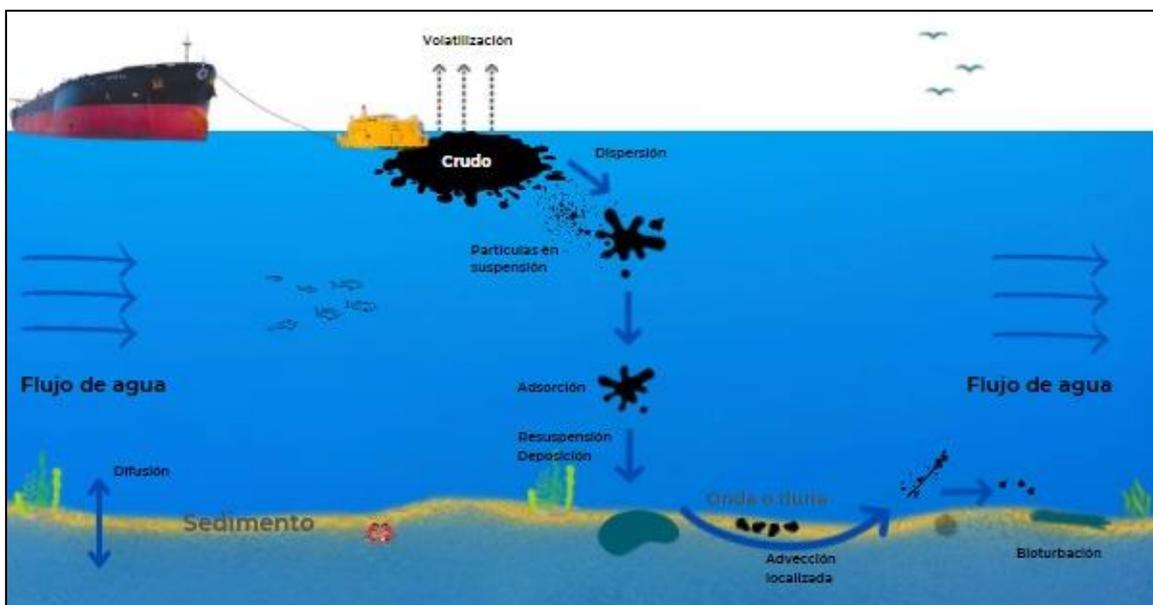
Figura 8.1. Modelo conceptual de la distribución y transporte de petróleo crudo en el medio acuático - playa del Club Naval de Ancón

Considerar el ambiente intermareal según su extensión a partir de la línea de la costa, y tener en cuenta las posibles vías de transporte de petróleo crudo tomando en cuenta el transporte físico del contaminante a nivel de la columna de agua y en su distribución espacial considerando la dirección del flujo marítimo.

La Figura 8.1 presenta el modelo conceptual de la distribución y transporte del petróleo crudo en un cuerpo acuático marino.

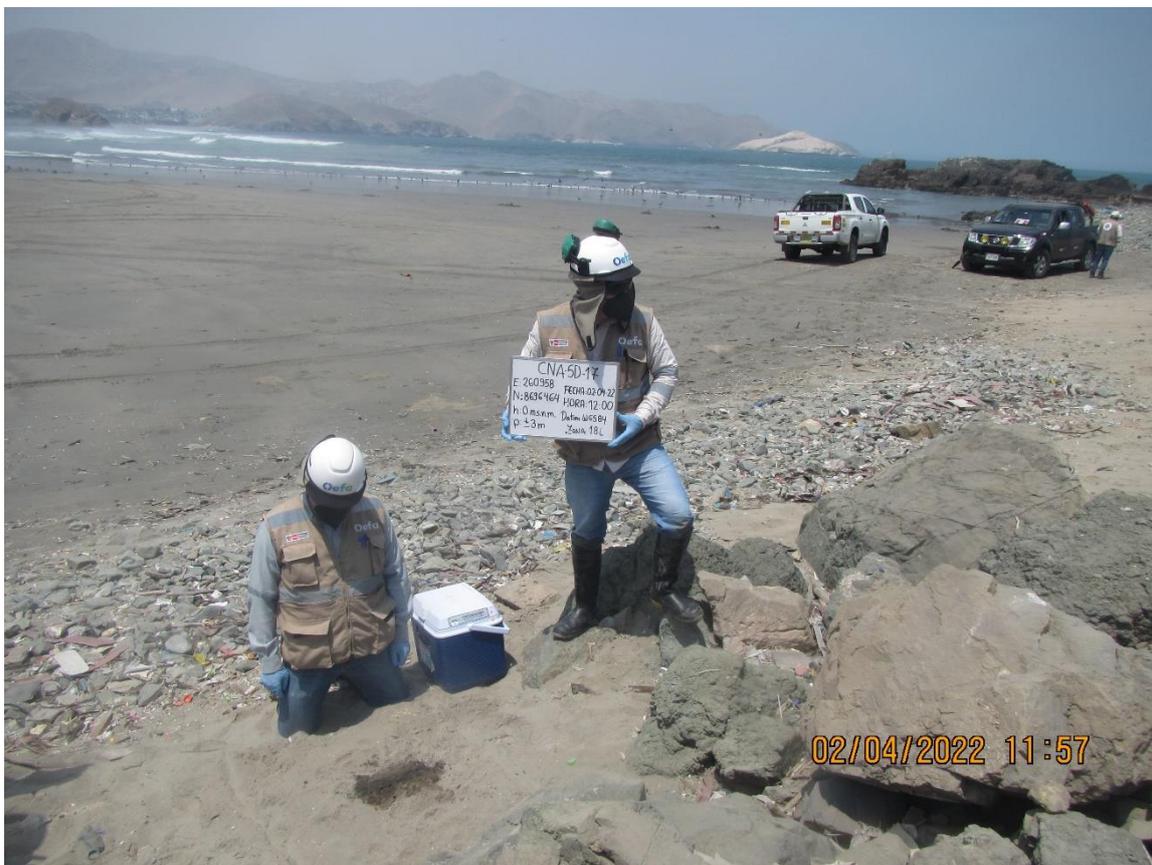
Figura 8.2. Vista del muestreo de sedimento con coloración oscura en el punto CNA-SD-17

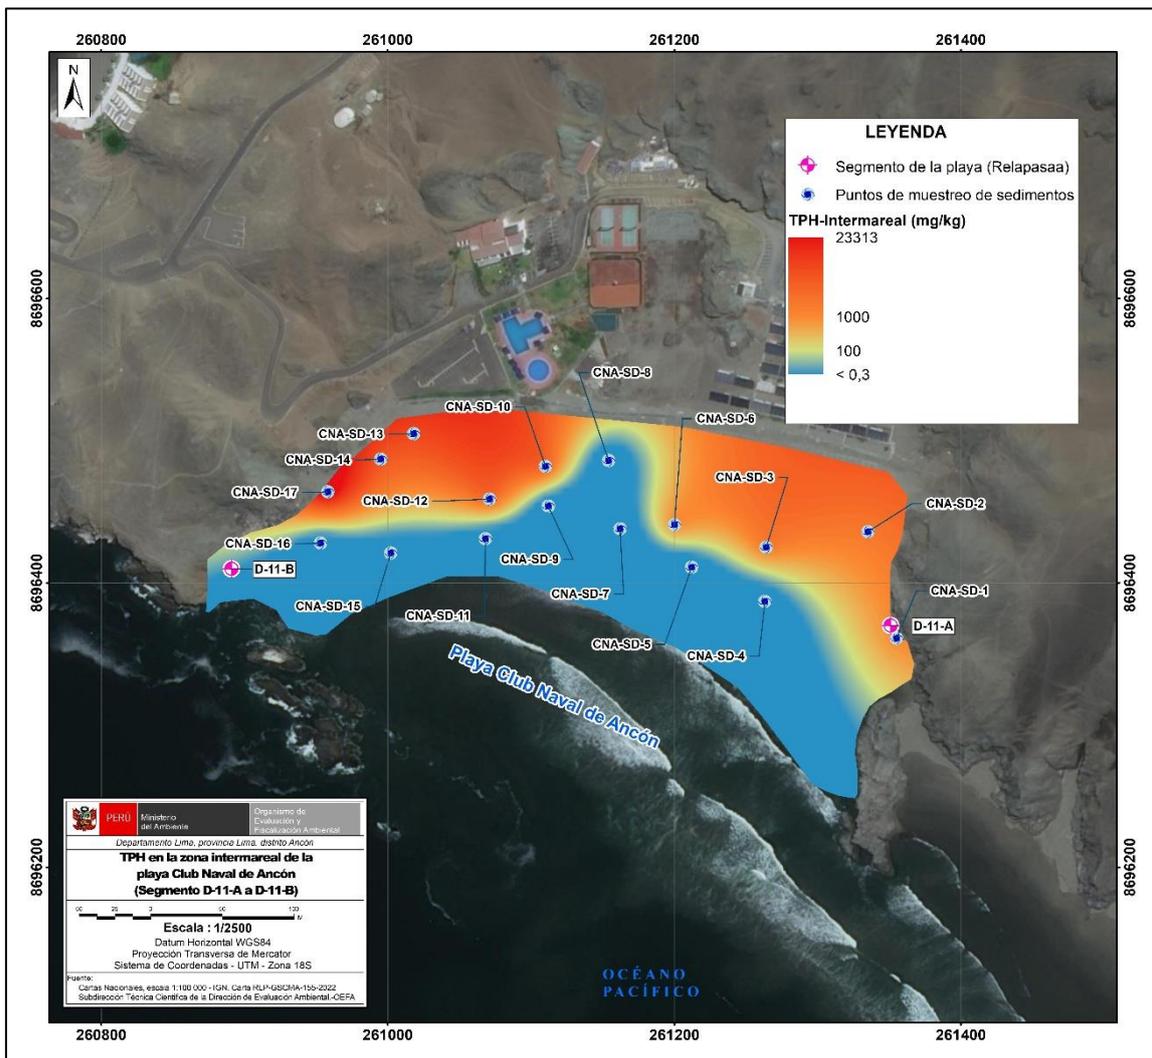
Figura 8.3. Distribución de TPH C₆-C₄₀ en la playa Club Naval de Ancón y el alcance proyectado.

Según un ajuste de inferencia espacial «Kriging» realizado con base a los resultados reportados se permitió visualizar la el alcance de la distribución de las concentraciones de TPH (C6-C40) en el área muestreada, lo cual mostró mayores concentraciones en la zona próxima al club, en arena no saturada de agua al momento del muestreo; mientras que, la zona saturada presentó concentraciones menores al límite de cuantificación analítico (<0,30 mg/kg) (Figura 8.3).

Según la Figura 8.6, las mayores concentraciones registradas fueron en monitoreos entre enero y febrero, posteriores al derrame de petróleo crudo, y marcaron una tendencia a la disminución de concentraciones posiblemente atribuidos a las Acciones Primera Respuesta ejecutadas por el administrado. Sin embargo, aún se registró TPH en concentraciones importantes en la zona intermareal de la playa, y en mayor proporción en zonas con menor saturación de agua, tal como se muestran en las Figura 8.3 y Figura 8.4.

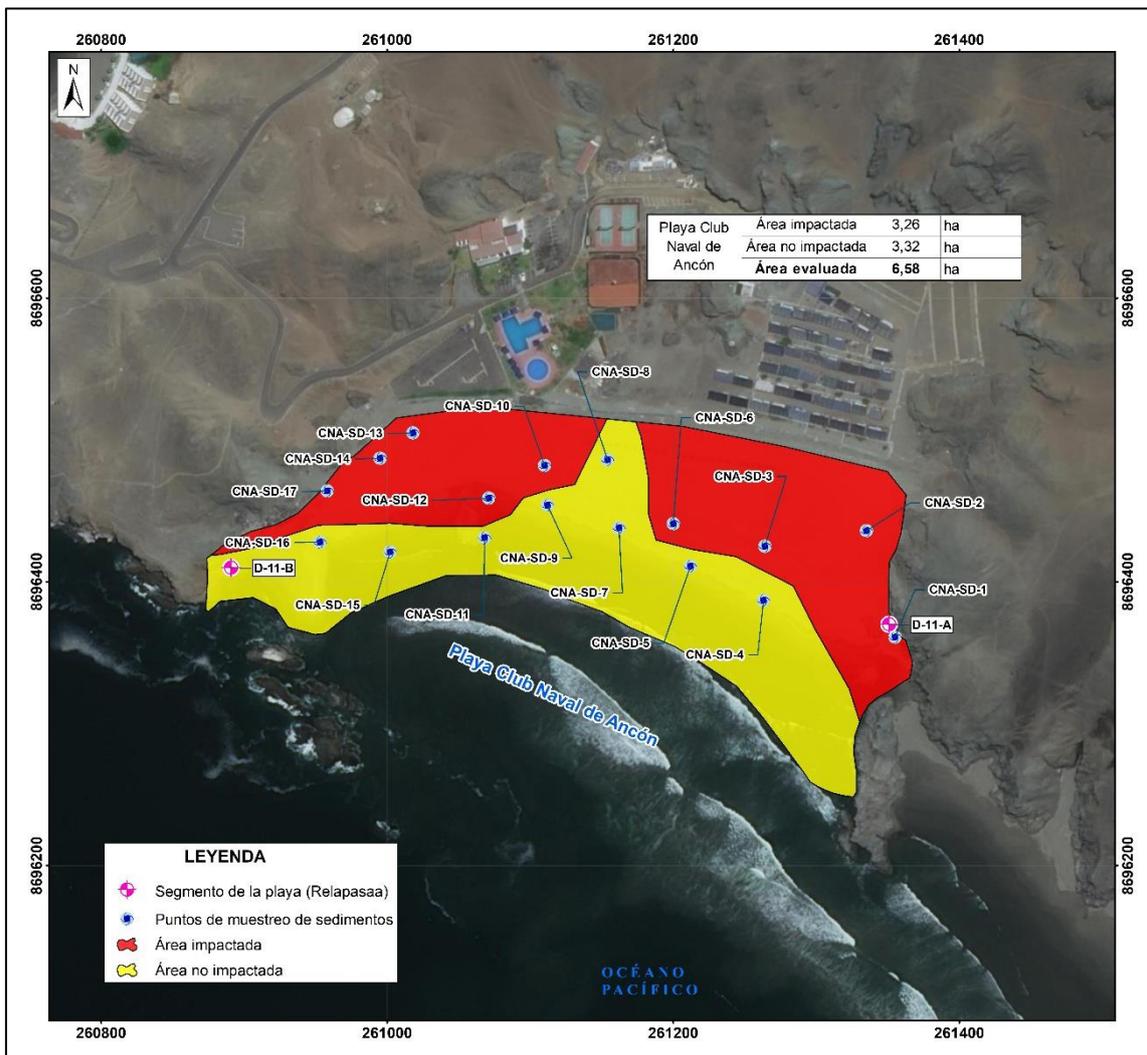
Figura 8.4. Alcance aproximado del área impactada en la playa Club Naval de Ancón.

La Figura 8.4, muestra el alcance del área impactada, donde se observa que de las 6,58 ha evaluadas, aproximadamente 3,26 ha presentan concentraciones de TPH (C₆-C₄₀) que superan el nivel de fondo ($NF_{TPH} < 0,30$ mg/kg) en sedimento (arena de playa).

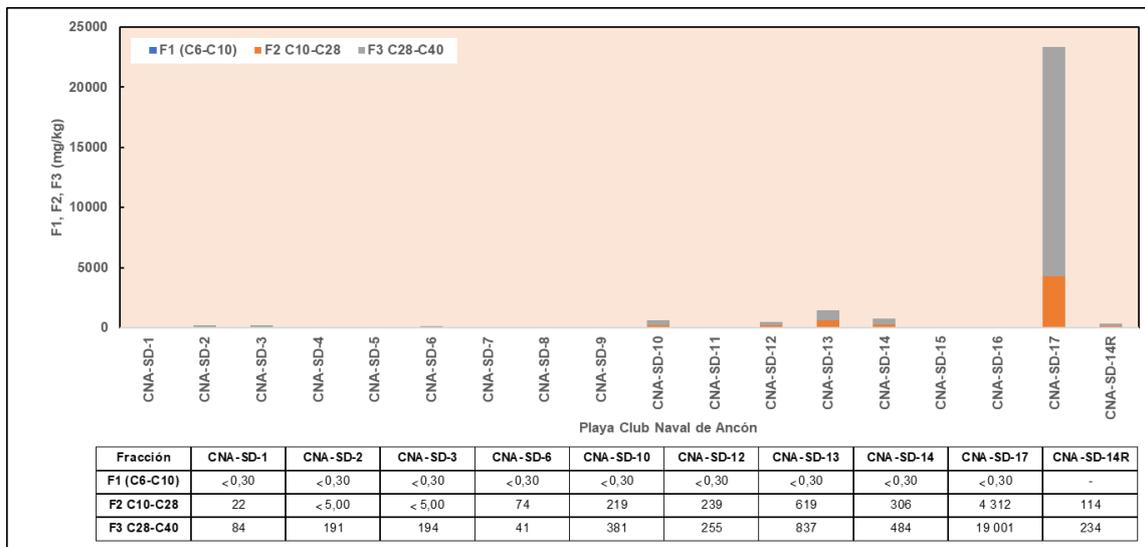
Figura 8.5. Relación de fracciones F1, F2 y F3 reportadas en sedimento intermareal

De manera complementaria a lo observado, en los 9 puntos de muestreo con TPH cuantificable se reportó que la fracción F₂ (C₁₀-C₂₈) de cadena carbonada intermedia superó los NF TPH F₂ < 0,50 mg/kg en 7 puntos de muestreo; mientras que la fracción F₃ (C₂₈-C₄₀) de cadena carbonada larga, superó los NF TPH F₃ < 0,50 mg/kg en los 9 puntos de muestreo. El punto CNA-SD-17 que reportó la mayor concentración de TPH cuantificable, presentó un predominio de la concentración de F₃ sobre la fracción F₂, tal como se muestran en la Figura 8.5.

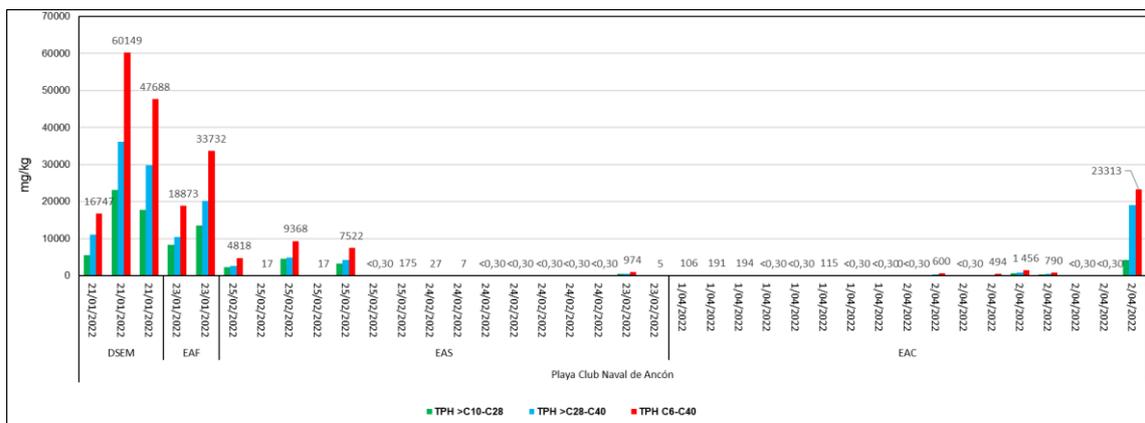
Figura 8.6. Resultado de la EAF, EAS, DSEM y EAC de las concentraciones de TPH en la playa Club Naval de Ancón.

Considerando las evaluaciones realizadas por el OEFA desde enero de 2022, evaluación ambiental focal (EAF)21, evaluación ambiental de seguimiento (EAS)22, y las acciones realizadas por la DSEM, así como los resultados del presente informe (EAC), se observan resultados con un registro heterogéneo de concentraciones TPH(C6-C40) que superan los NF TPH < 0,30 mg/kg, así como sus fracciones F2 y F3 en todas las evaluaciones mencionadas (Figura 8.6). En cuanto a los resultados obtenidos para la fracción F1, registraron concentraciones menores al límite de cuantificación analítico en los reportes o informes respectivos, por lo cual, no fueron incluidos en la Figura 8.6.
