**DETALLE DE LA EVALUACIÓN AMBIENTAL PARA
VERIFICACIÓN DE LA LIMPIEZA DEL DERRAME DE
PETRÓLEO CRUDO - OCURRIDO EN EL TERMINAL
MULTIBOYAS N.º 2 DE REFINERÍA LA PAMPILLA, EL 15
Y 24 DE ENERO 2022 - EN LA PLAYA SANTA ROSA
GRANDE**

Organismo de Evaluación y
Fiscalización Ambiental - OEFA

Dirección De Evaluación
Ambiental

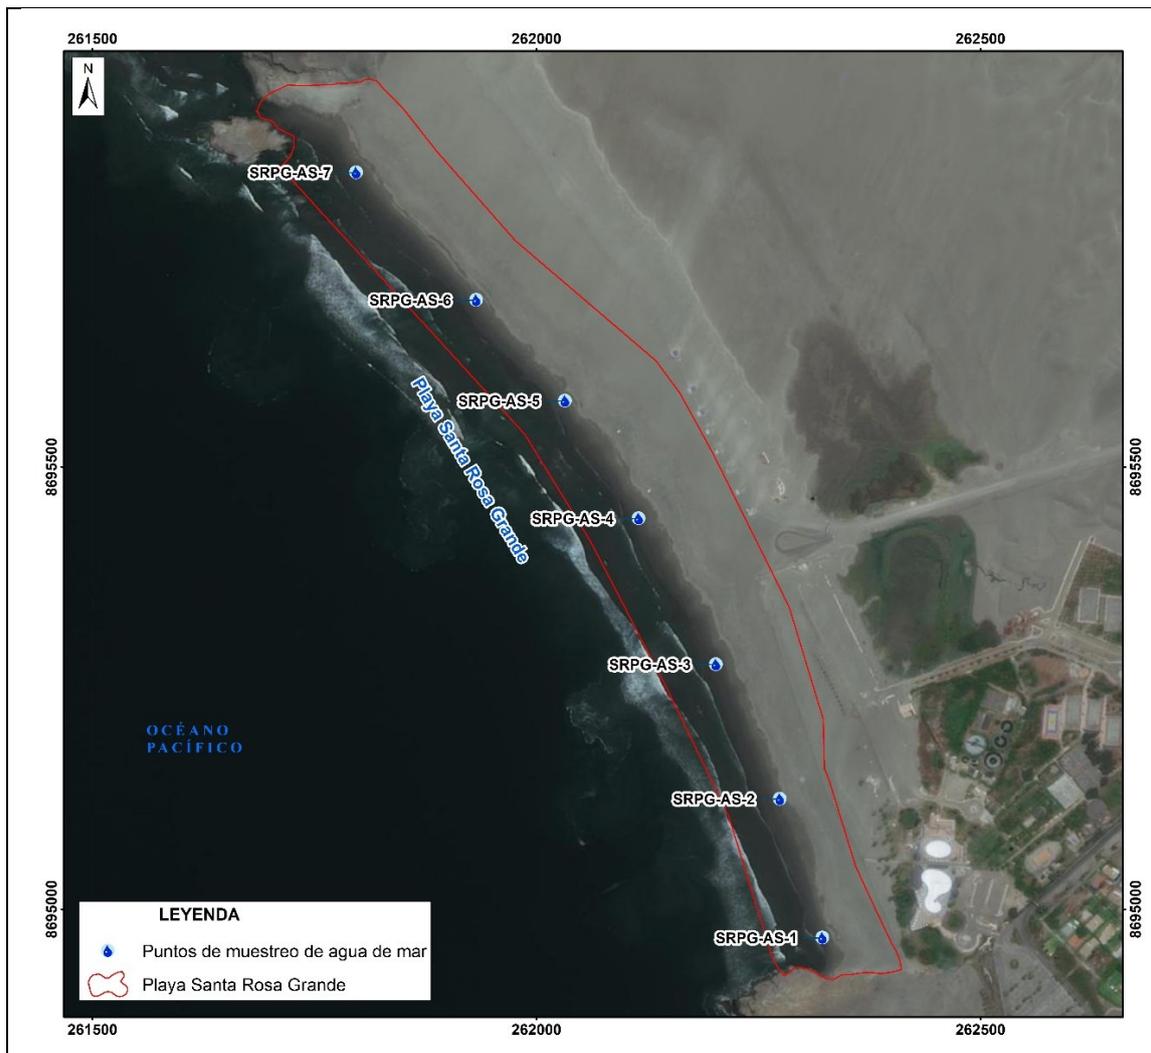
Figura 6.1. Puntos de muestreo de agua superficial de mar a nivel intermareal en la playa Santa Rosa Grande

La calidad del agua superficial de mar de la playa Santa Rosa Grande fue evaluada en un total de 7 puntos de muestreo distribuidos en toda la playa, a una distancia aproximada entre 160 m y 200 m entre un punto y otro para la caracterización espacial del agua de mar a nivel intermareal de la playa (Figura 6.1).

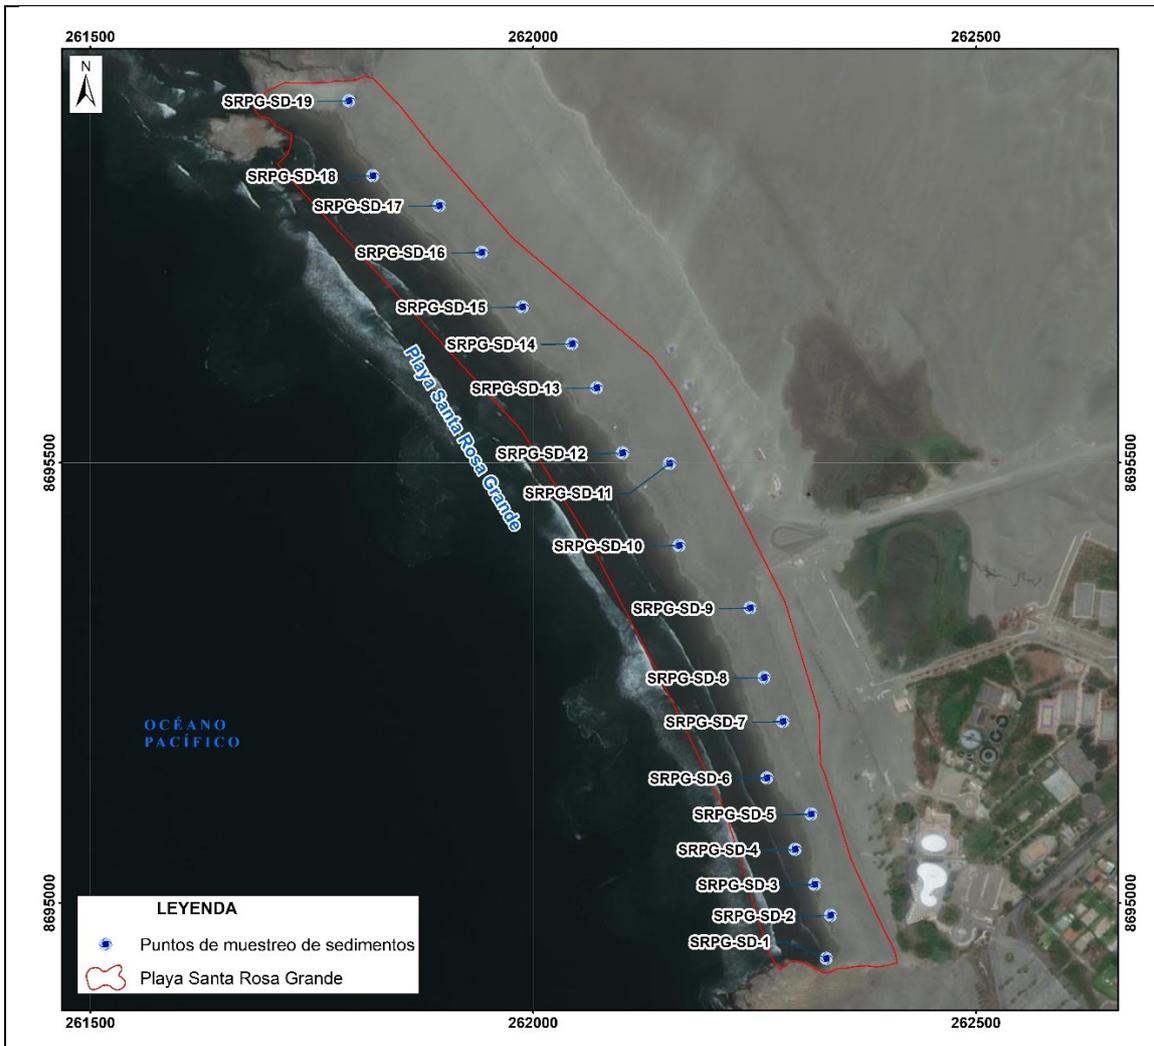
Figura 6.2. Puntos de muestreo de sedimento intermareal en la playa Santa Rosa Grande

En la zona intermareal se muestrearon 19 puntos de sedimento (arena de playa) según las grillas que determinaron las áreas de potencial interés (API) detallados en el Plan de Evaluación Ambiental N.º 00043-2022-OEFA-DEAM-STEC, considerando una profundidad de 0 a 10 cm, para los cuales se analizaron Hidrocarburos Totales del Petróleo (C₆-C₄₀), así como las 3 fracciones de hidrocarburos presentes según la composición de cadenas carbonadas, fracción corta F₁ (C₆-C₁₀), fracción media F₂ (C₁₀-C₂₈) y fracción F₃ de cadena larga (C₂₈-C₄₀); Hidrocarburos Policíclicos Aromáticos (HAPs), metales totales y análisis granulométrico en 2 compósitos para caracterizar la playa (Figura 6.2).

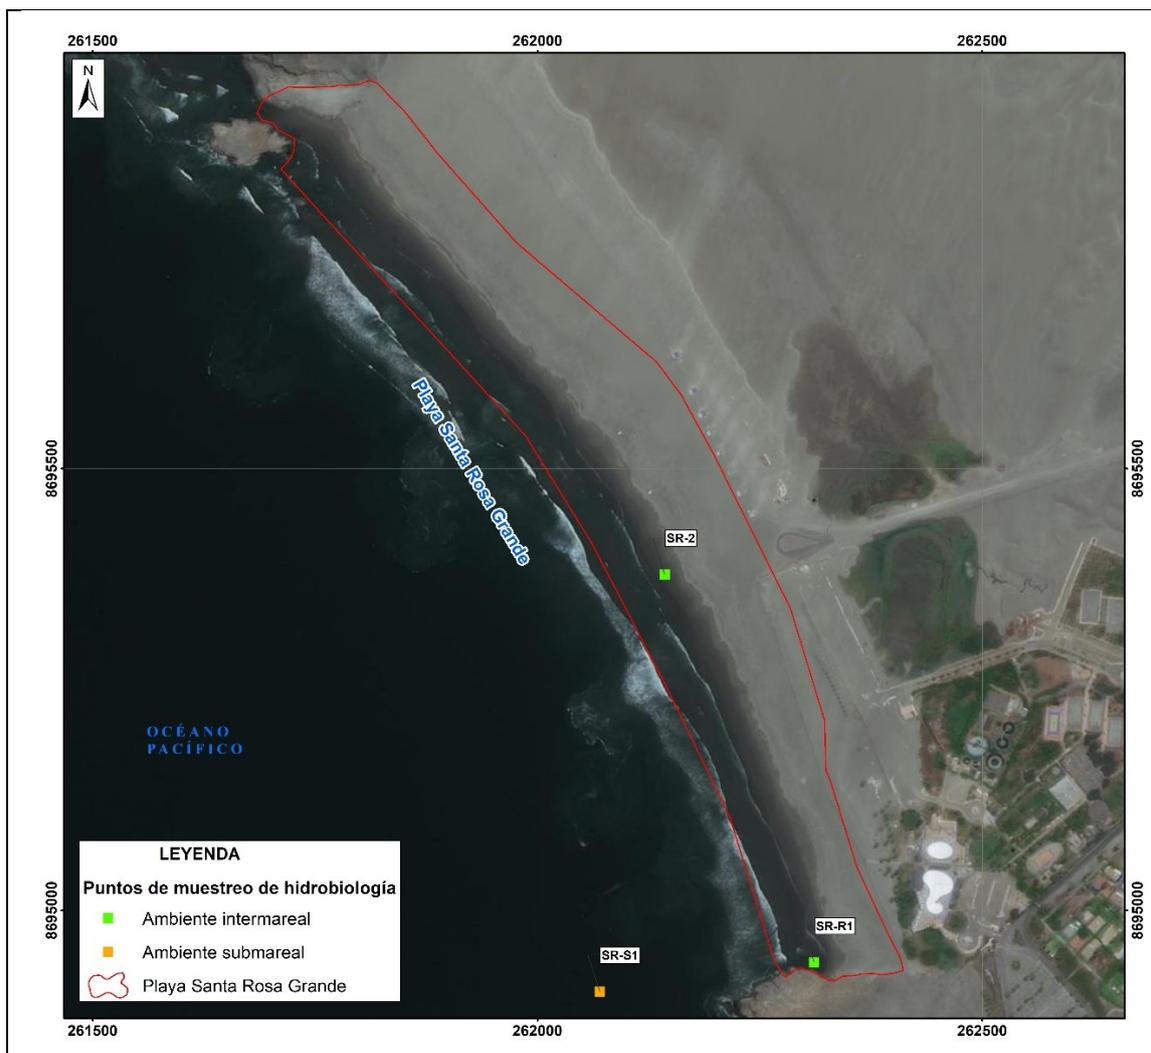
Figura 6.3. Puntos de muestreo de hidrobiología en la playa Santa Rosa Grande

En el componente hidrobiológico, se evaluaron un total de 2 puntos en intermareal (una playa de arena y una de orilla rocosa), tal como se muestra en la Figura 6.3. Asimismo, se evaluaron 6 puntos blancos (3 de orilla roca y 3 de playa arenosa) ubicados en las playas La Herradura, La Encantada, Cocoy y Chica. La ubicación de los puntos blanco se muestra en el reporte de campo de playas blanco (Anexo N.º 3 del informe de la EAC en la playa Santa Rosa Grande).

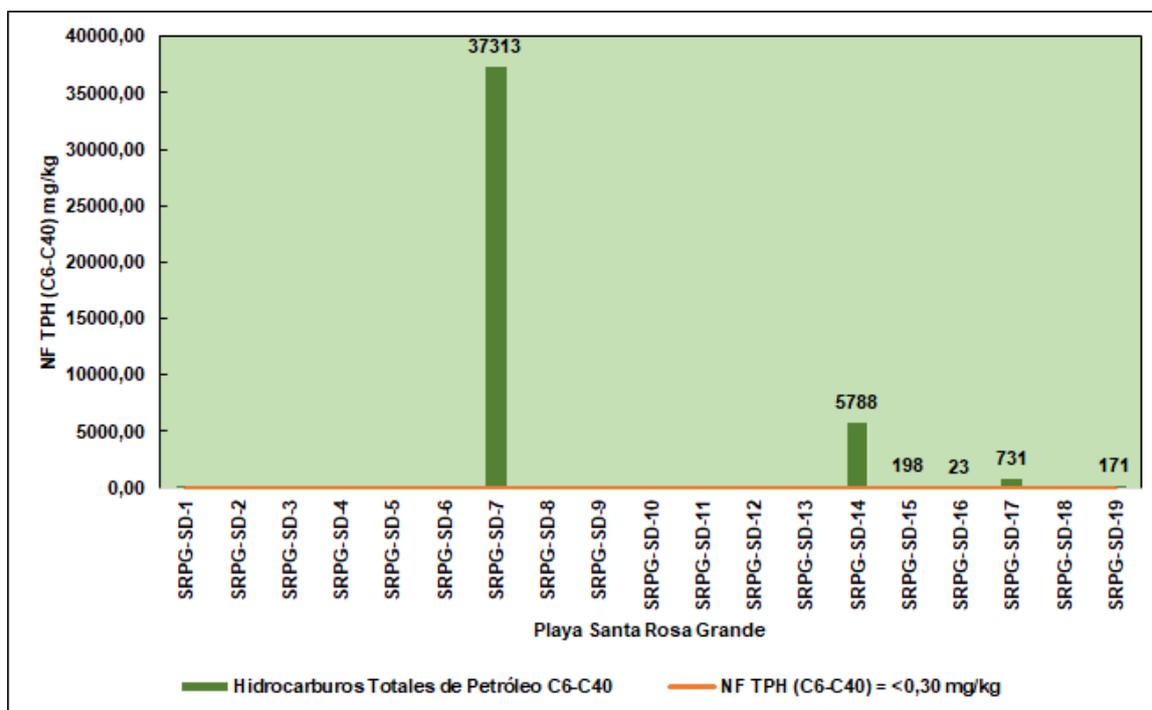
La determinación analítica en las muestras colectadas de sedimento (arena de playa) de la playa Santa Rosa Grande, reportó presencia de hidrocarburos por encima del límite de cuantificación en 6 de los 19 puntos muestreados, con concentraciones de TPH (C₆-C₄₀) superiores al nivel de fondo (NF_{TPH}: <0,30 mg/kg) y nivel de referencia (NR_{TPH}: <0,30 mg/kg), tal como se muestra en la Figura 7.1. Particularmente, los puntos de muestreo SRPG-SD-7 y SRPG-SD-14 registraron las mayores concentraciones con 37313 mg/kg y 5788 mg/kg respectivamente.

Figura 7.1. Concentraciones de hidrocarburos totales de petróleo (C₆-C₄₀) en sedimento de la playa Santa Rosa Grande comparadas con los NF_{TPH}

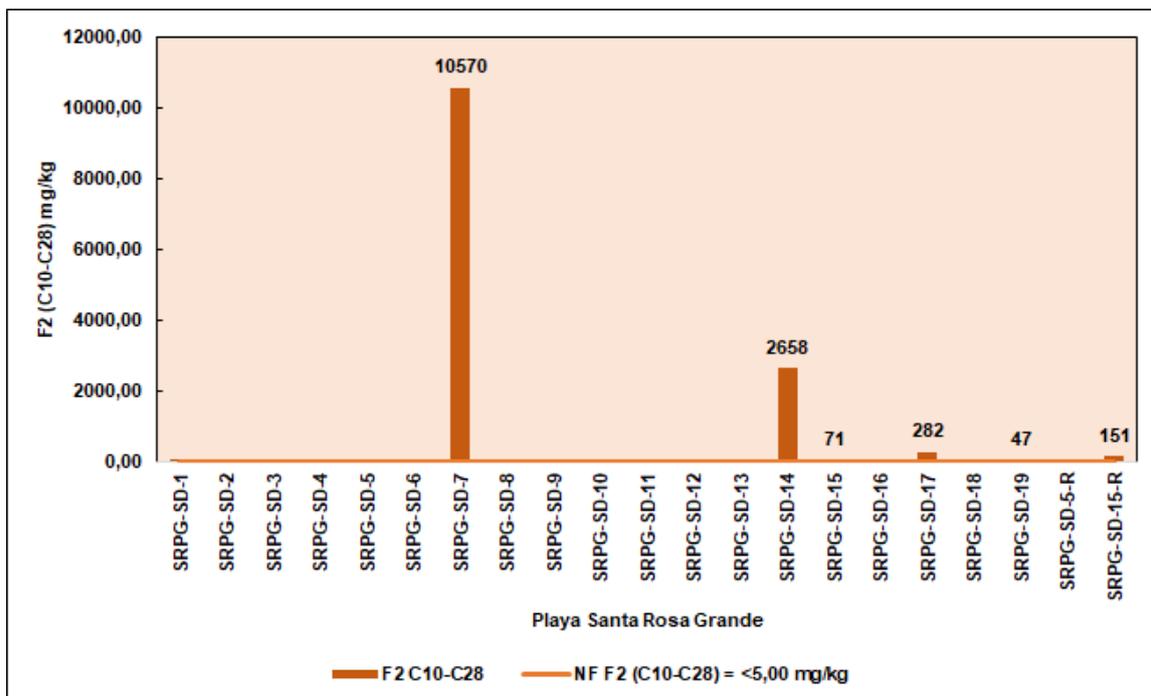
Las concentraciones de la fracción F₂ superaron el NF_{TPH} (<0,50 mg/kg) y el NR_{TPH} (<0,50 mg/kg) en los puntos de muestreo SPRG-SD-7, SPRG-SD-14, SPRG-SD-15, SPRG-SD-17, SPRG-SD-19 y la réplica SPRG-SD-15-R, tal como se muestra en la Figura 7.2.

Figura 7.2. Fracción de hidrocarburos F₂ en sedimento de la playa Santa Rosa Grande

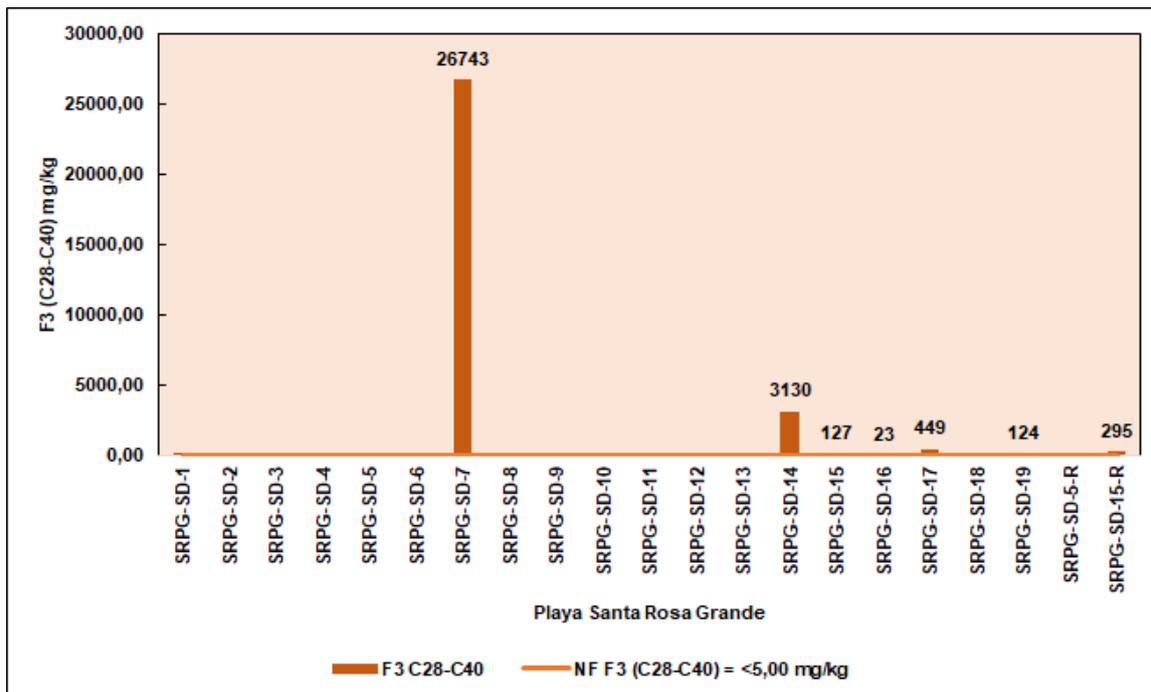
Figura 7.3. Fracción de hidrocarburos F₃ en sedimento de la playa Santa Rosa Grande

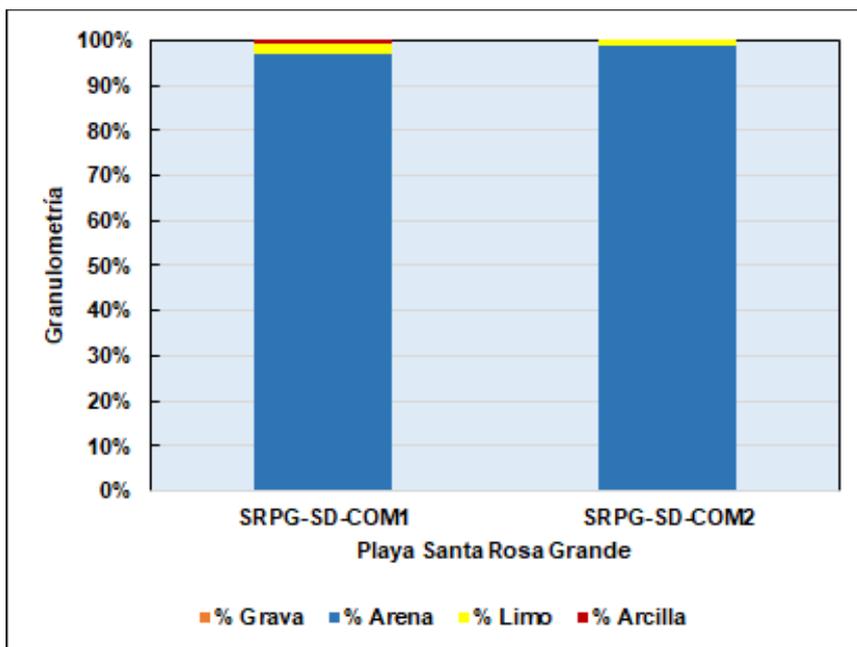
La granulométrica fue evaluada con 2 muestras compósitos (SRPG-SD-COM1 y SRPG-SD-COM2) para caracterizar la playa Santa Rosa Grande. Se reportó que el sedimento presentó predominancia de arena mayor al 97 % en la composición del sedimento intermareal, determinando una clase textural Arenosa en toda la playa (Figura 7.4).

Figura 7.4. Granulometría de la playa Santa Rosa Grande

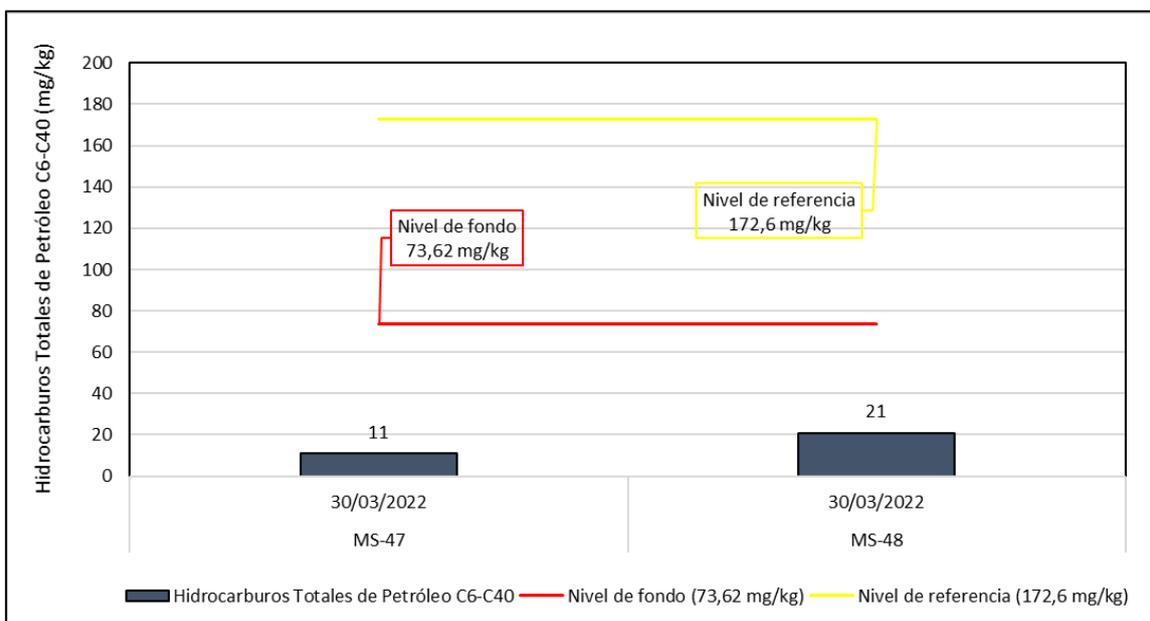
El análisis químico en las muestras de sedimento determinó presencia de hidrocarburos en los 2 puntos evaluados (Figura 7.11), encontrándose TPH (C₆ – C₄₀) en mayor concentración en el punto MS-48 (21 mg/kg) ubicado aproximadamente a 2 km de la orilla de la playa Santa Rosa Grande; sin embargo, esta concentración no superó los niveles de fondo (NF_{TPH (C₆-C₄₀)}: 73,62 mg/kg), ni el de referencia (NR_{TPH (C₆-C₄₀)}: 172,6 mg/kg).

Figura 7.11. Concentraciones de TPH C₆ – C₄₀ en sedimento submareal de la playa Santa Rosa Grande

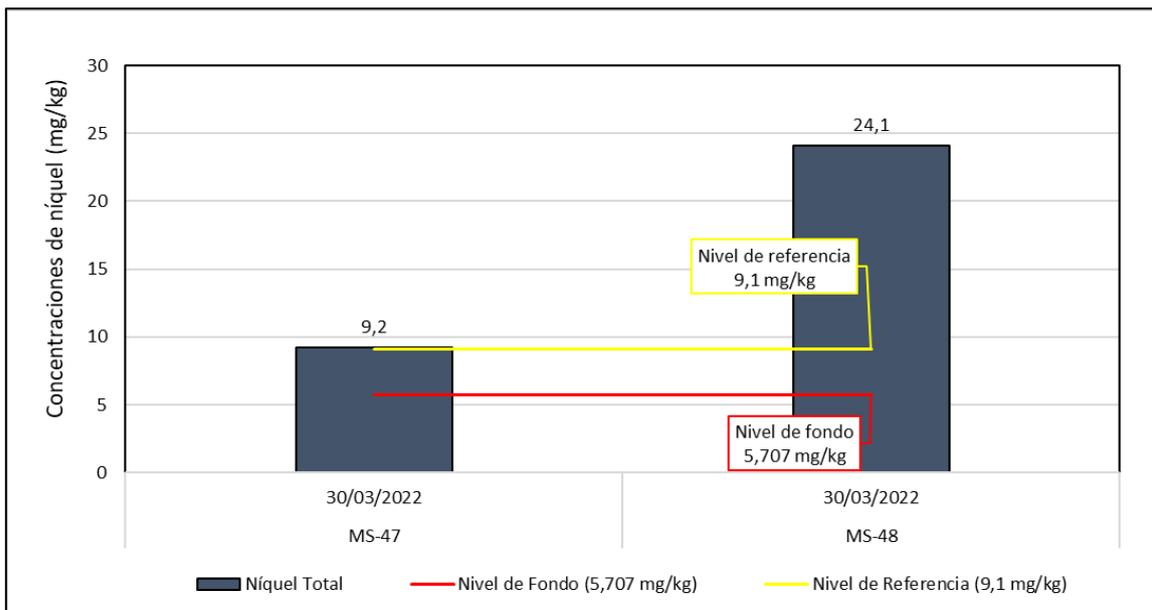
Figura 7.12. Concentraciones de níquel en sedimento submareal de la playa Santa Rosa Grande

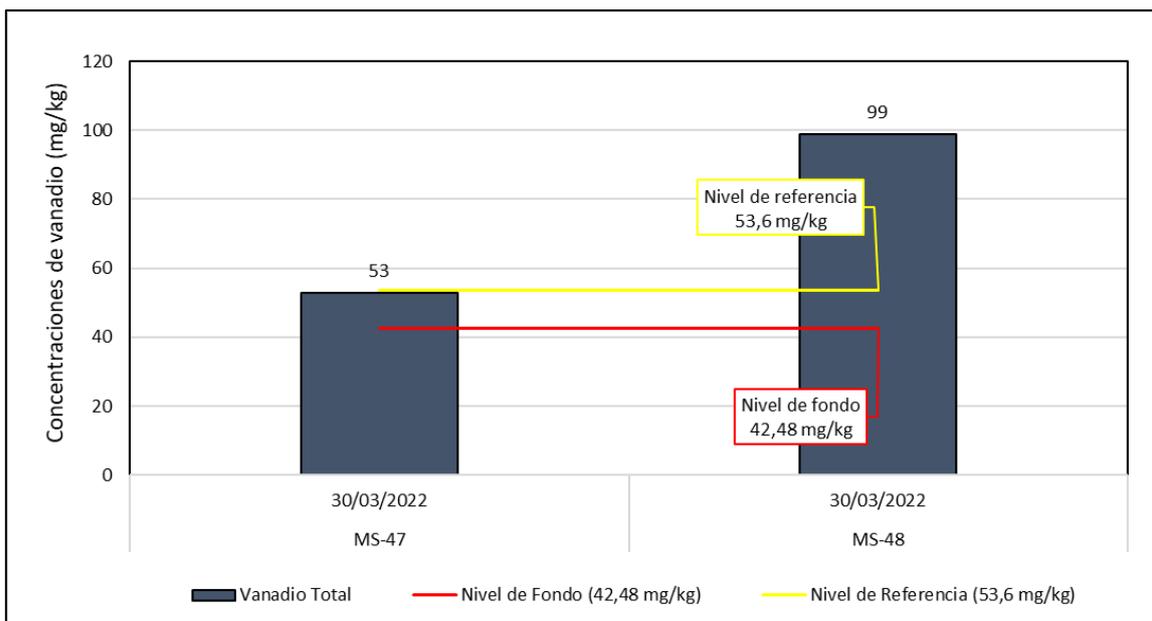
De igual manera, las concentraciones de vanadio en el punto MS-47 superó el nivel de fondo (NF_V: 42,48 mg/kg); mientras que, el punto MS-48 superó el nivel de fondo (NF_V: 42,48 mg/kg) y nivel de referencia (NR_V: 53,6 mg/kg), tal como se observa en la Figura 7.13.

Figura 7.13. Concentraciones de vanadio en sedimento submareal de la playa Santa Rosa Grande

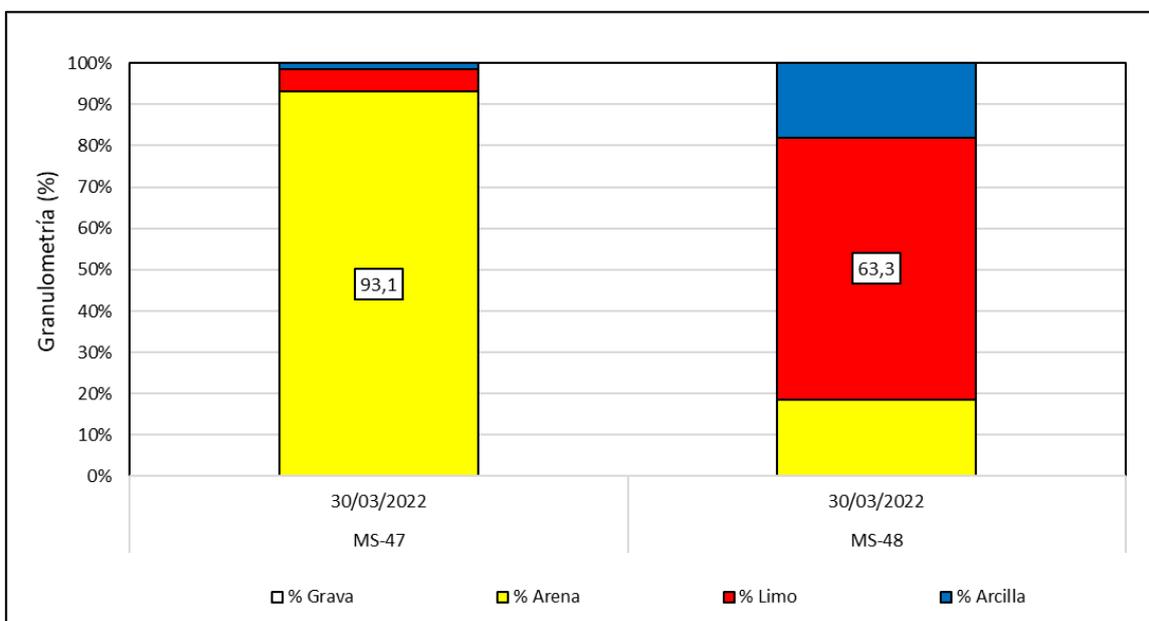
De los resultados obtenidos se observa que el sedimento en el punto MS-47, ubicado aproximadamente a 1 km de la orilla de la playa Santa Rosa Grande, presentó una composición predominante de arena (93,1 %), siendo arena fina en mayor proporción; mientras que, el punto MS-48, ubicado aproximadamente a 2 km de la orilla de la playa mencionada, presentó una composición predominante de limo 63,3 %, tal como se observa en la Figura 7.14.

Figura 7.14. Resultados de granulometría en sedimento submareal de la playa Santa Rosa Grande

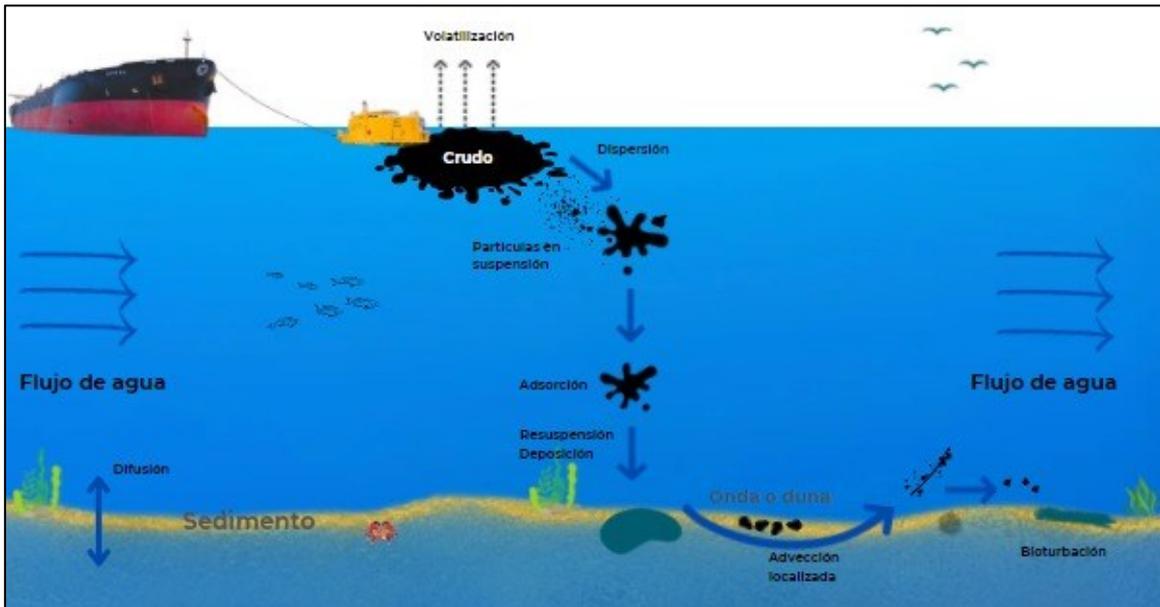
La Figura 8.1 presenta el modelo conceptual de la distribución del crudo de petróleo en el medio marino para la evaluación en la playa Santa Rosa.

Figura 8.1. Modelo conceptual de la afectación por el derrame de petróleo crudo en el medio acuático marino - playa Santa Rosa Grande

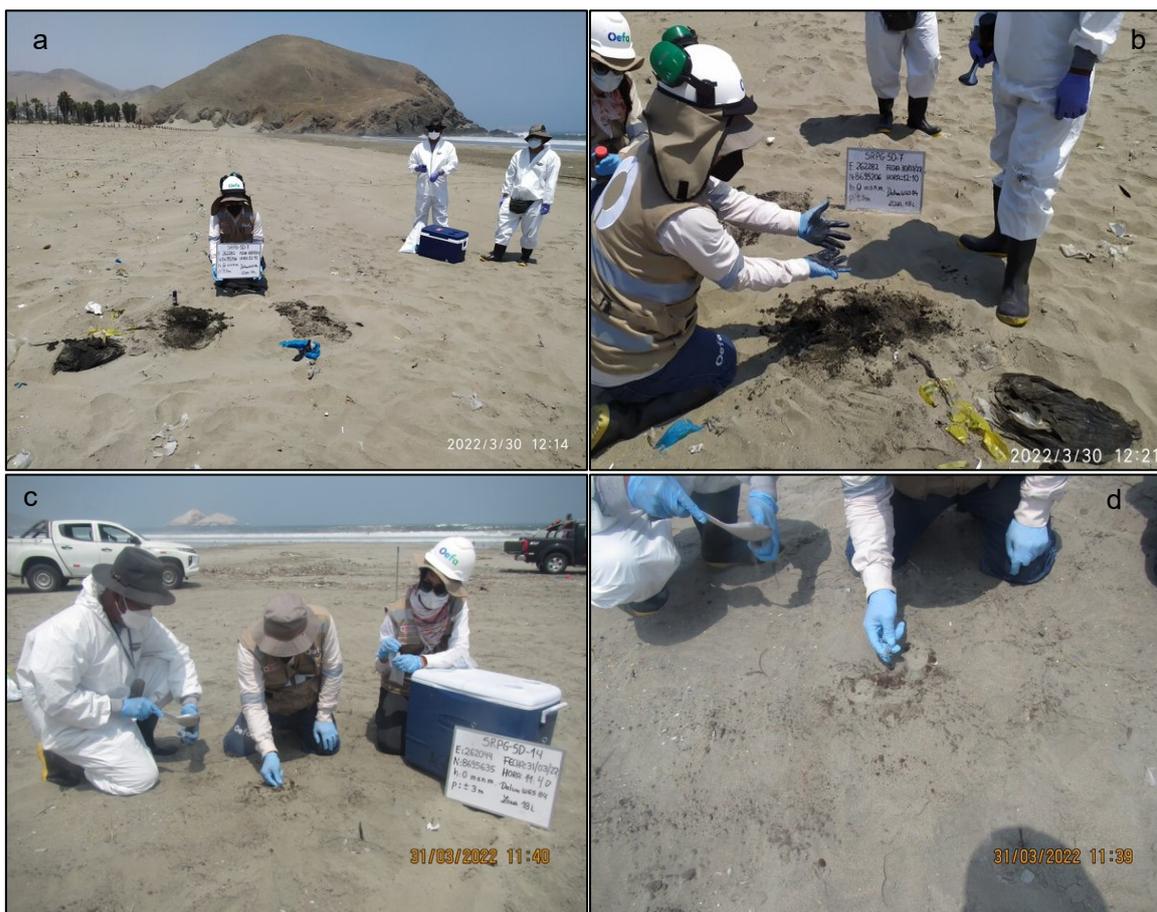
Figura 8.2. Vista del entorno, observación organoléptica y el muestreo del punto SRPG-SD-7 (a y b) y el punto SRPG-SD-14 (c y d) para sedimento intermareal

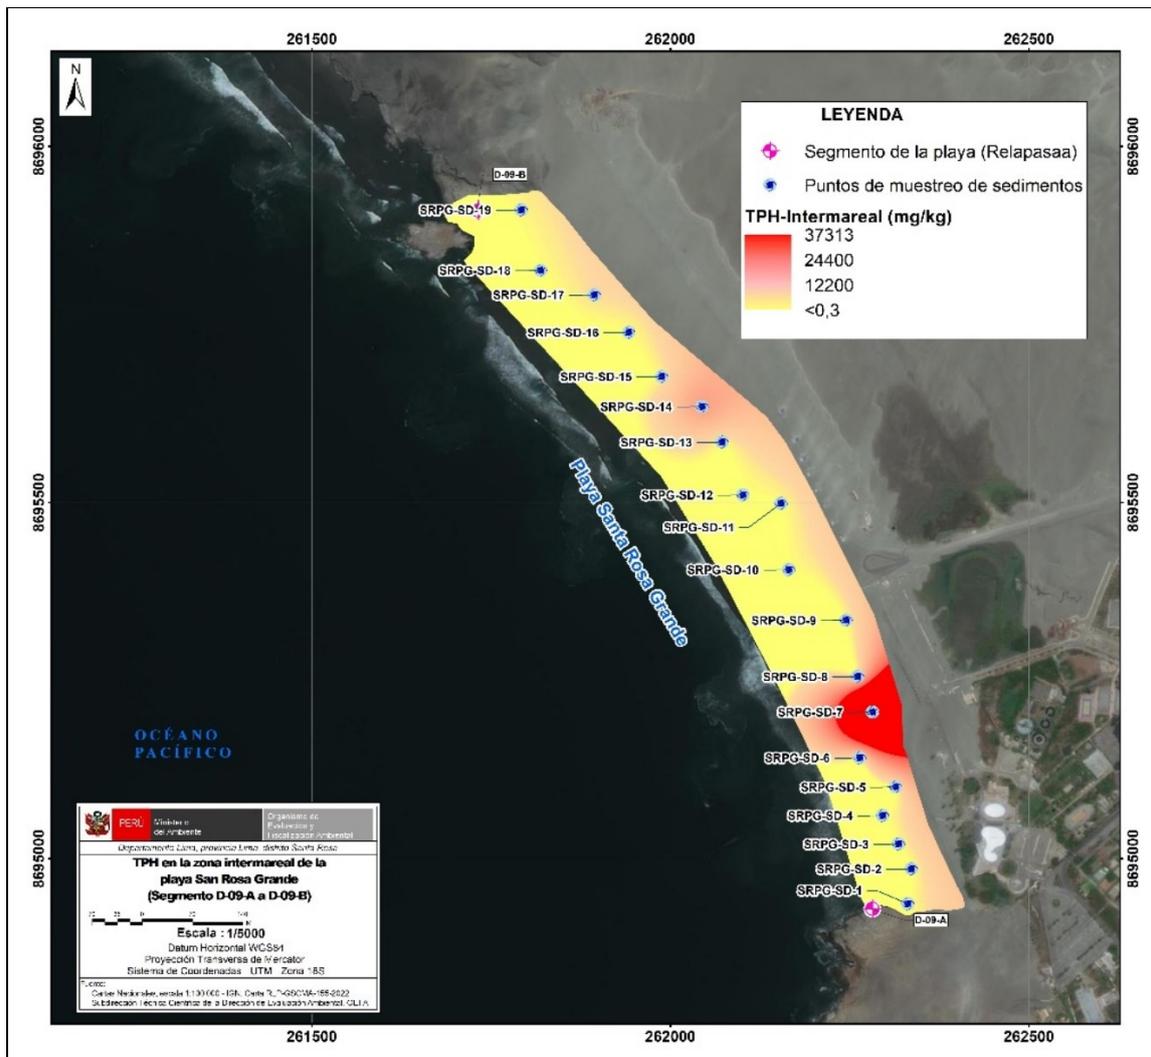
Figura 8.3. Distribución de TPH C₆-C₄₀ en la playa Santa Rosa Grande y el alcance proyectado

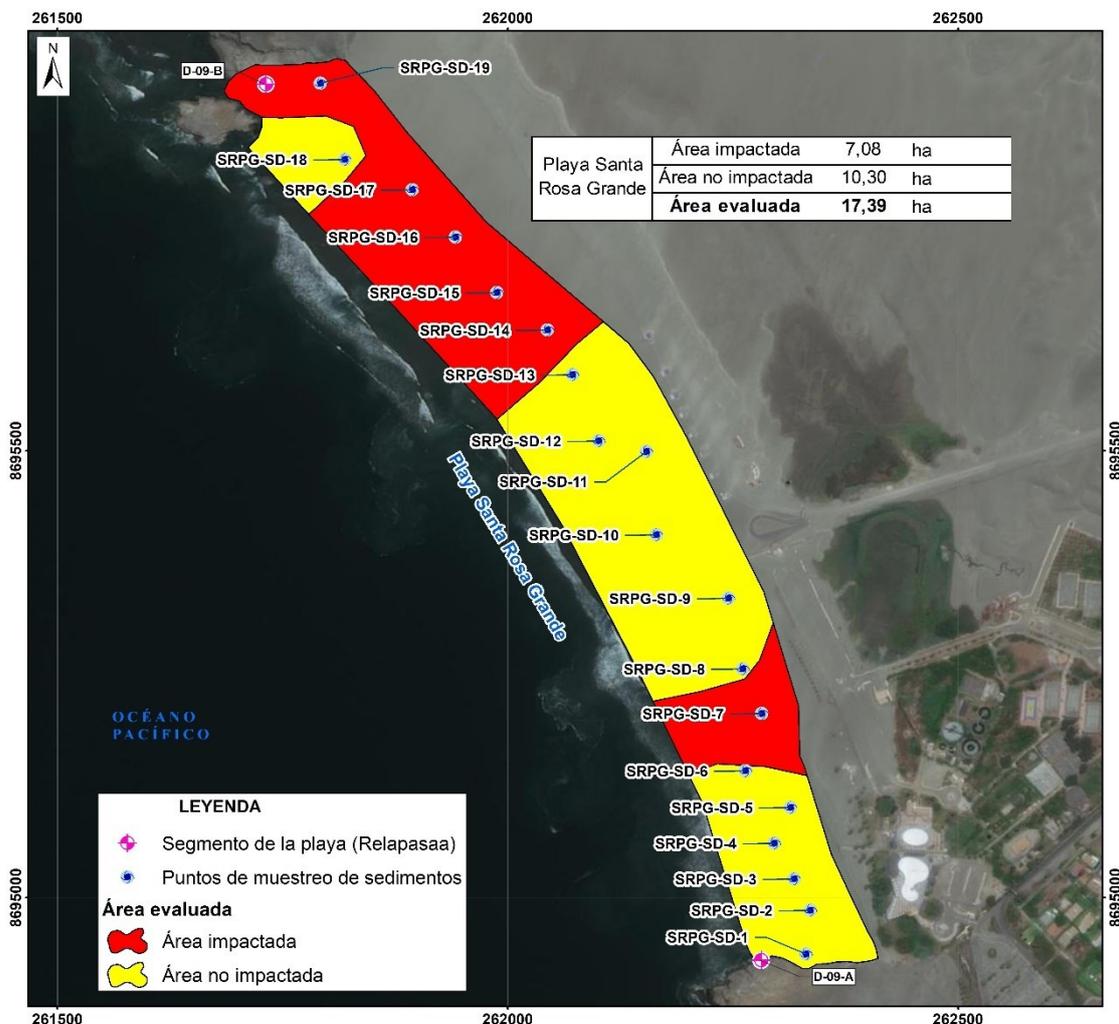
En la Figura 8.4, elaborada con base al ajuste *Kriging* antes señalado, se observa un área evaluada de 17,39 ha, del cual se estimó un área impactada aproximada de 7,08 ha al registrar concentraciones de TPH (C₆-C₄₀) que superan el nivel de fondo (NF_{TPH}<0,30 mg/kg) en sedimento (arena de playa) en la playa Santa Rosa Grande.

Figura 8.4. Estimación del área impactada que supera los niveles de fondo en sedimento en la playa Santa Rosa Grande.

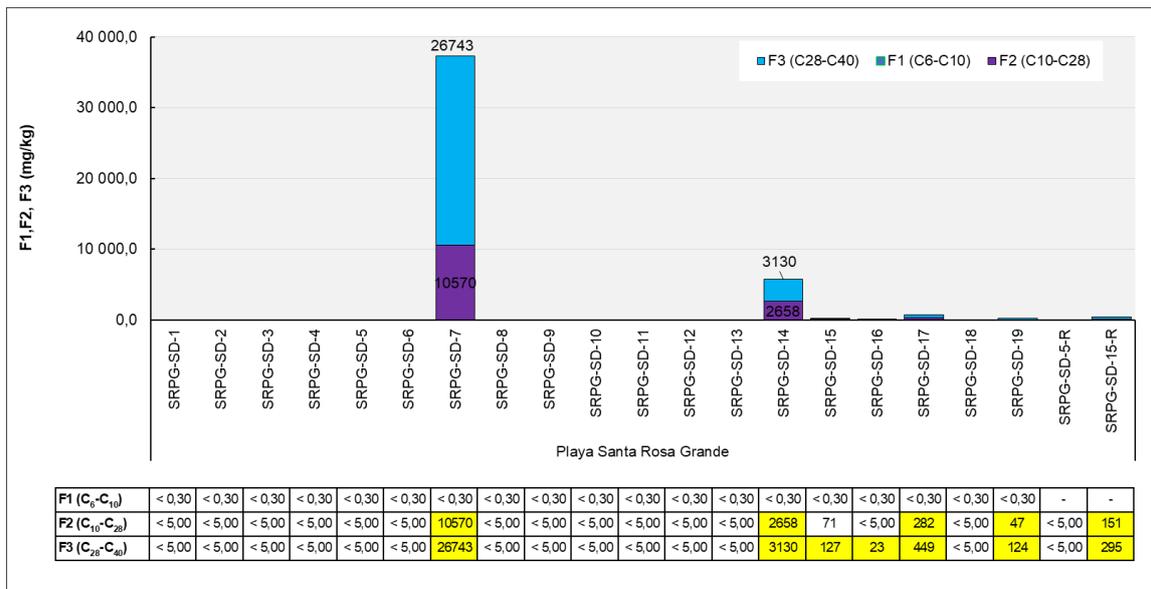
Figura 8.5. Concentraciones de fracciones F1, F1, F3 que supera los niveles de fondo en sedimento (arena de playa) en la playa Santa Rosa Grande

La fracción de hidrocarburos de cadenas cortas (F1) fue reportada menor al límite de cuantificación (L.C.M.<0,30 mg/kg) en todos los puntos de muestreo, por lo tanto, no superó los NF_TPH (< 0,30 mg/kg) y NR_TPH (< 0,30 mg/kg), dicha disminución se explica al considerar la naturaleza orgánica del contaminante, que es fuente de carbono para la microbiota y que permite ser utilizada como nutriente, reduciendo así directa o indirectamente las concentraciones por procesos de degradación (Corona-Ramírez, et al. 2004), y los componentes más complejos (fracciones F2 y F3) son más difíciles de degradar, debido a que necesita de una serie de condiciones favorables. Los hidrocarburos pueden contener más de 300 compuestos diferentes30 (Wang & Fingas, 1994), los que, en función a su estructura química, las fracciones poseen diferentes grados de toxicidad para los organismos y tienen diferentes posibilidades de biodegradación (Head, et al. 2006). Mientras que, la atenuación natural puede remover la fracción más ligera y simple del petróleo31, los residuos más pesados pueden permanecer por décadas (Sánchez-Fernández, 2009) y ser recalitrantes, en caso no se realicen acciones complementarias.

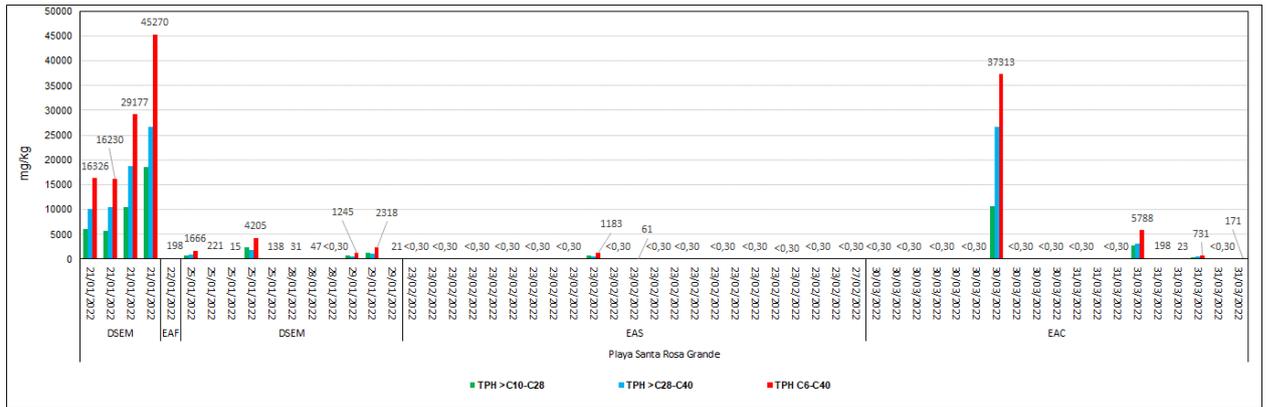
por la DSEM y los resultados del presente informe, se observan resultados con concentraciones detectables y superiores al NF y NR de TPH(C6-C40) en el mes de enero, posterior al derrame de petróleo crudo, y marcaron una tendencia a la disminución de concentraciones posiblemente atribuidos a las Acciones Primera Respuesta ejecutadas por el administrado. Sin embargo, con la evaluación realizada en abril de 2022, aún se registró TPH en concentraciones altas presentando un valor máximo de 37313 mg/kg (Figura 8.6) en el punto SRPG-SD-7, por lo cual, se identifica prevalencia del contaminante en la arena de playa del sector sur y norte de la playa.

Figura 8.6. Resultado de la EAF, EAS, DSEM y EAC de las concentraciones de TPH en la playa Santa Rosa Grande

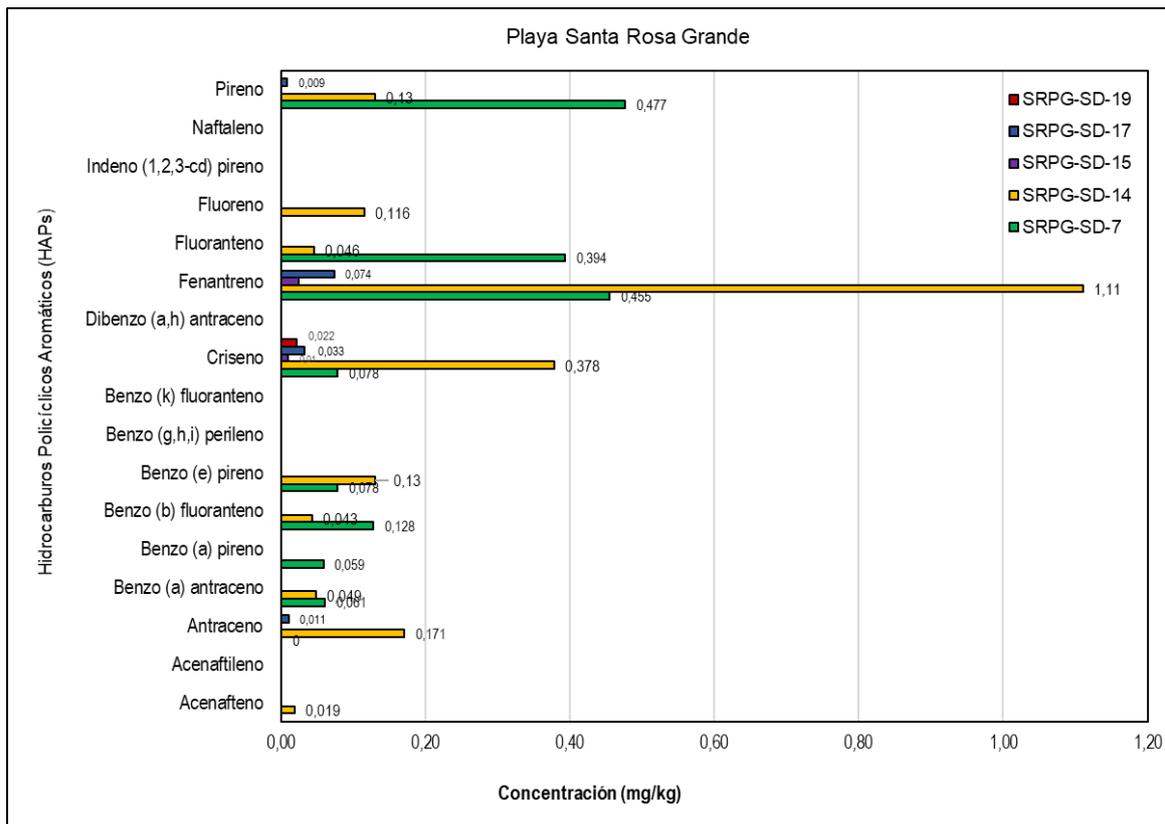
Figura 8.7. Composición y concentraciones de HAPs en puntos de muestreo que superaron los NF y NR establecidos para HAPs en sedimento intermareal

La variedad de HAPs registrados (11 especies), indica que la arena de playa presenta compuestos aromáticos con alto potencial tóxico a nivel ambiental reconocido (Figueruelo y Marino-Davila, 2004; Montes, 2008), por su resistencia a la biodegradación, potencial de bioacumulación, toxicidad, carcinogenicidad y mutagenicidad (Corona, et. al, 2005).

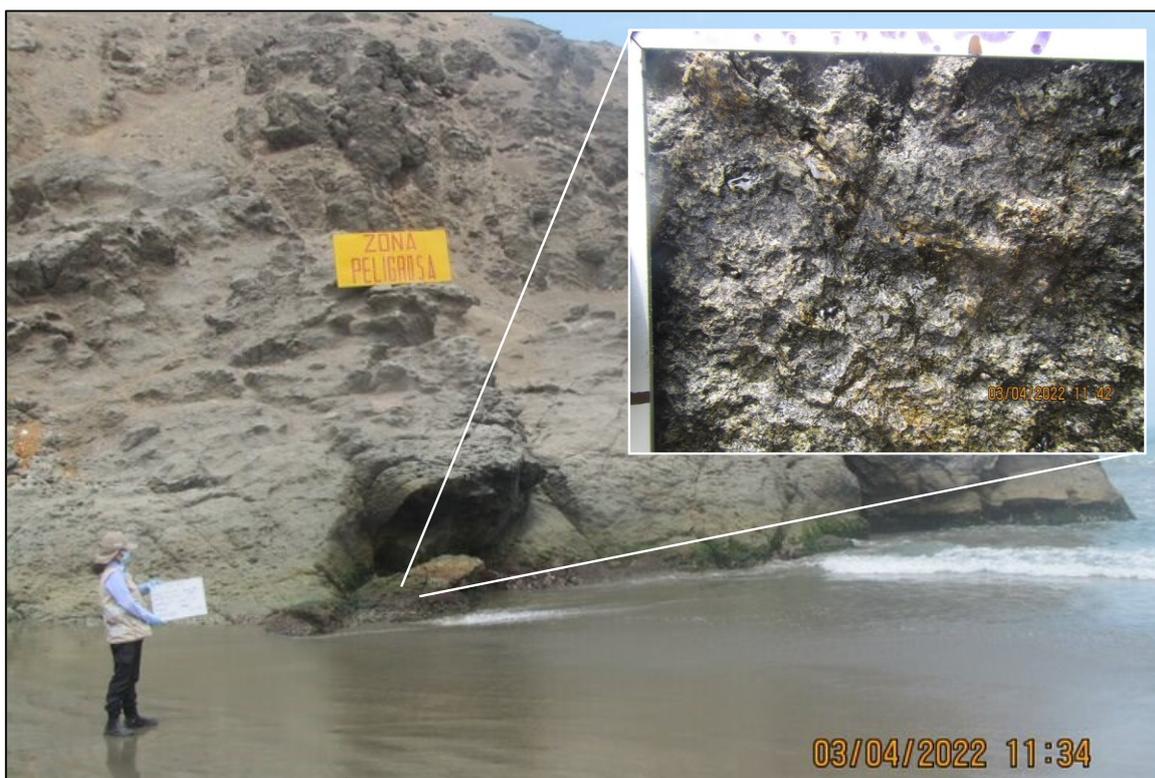
Figura 8.13. Punto SR-R1 mostrando el sustrato rocoso impregnado con hidrocarburo

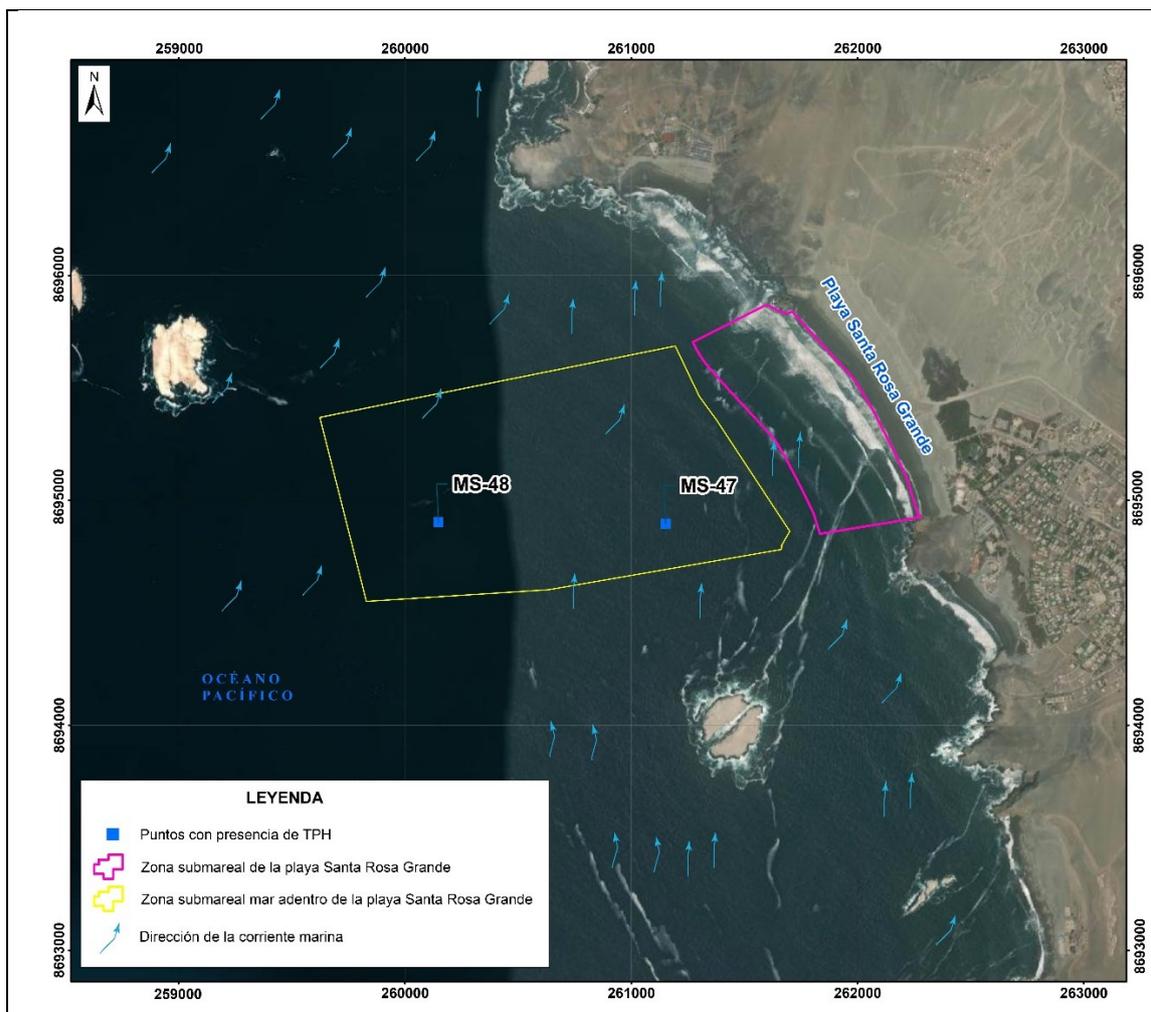
Los resultados de la evaluación de calidad de sedimento señalan que según el análisis granulométrico el sedimento submareal en el punto más próximo a la zona intermareal de la playa Santa Rosa Grande (MS-47), presentó composición predominante de arena (93,1 %) siendo arena fina en mayor proporción, determinando una textura arenosa; mientras que, el punto más alejado a la orilla de la playa mencionada (MS-48), presentó una predominancia de limo (63,3 %). Por otro lado, el punto MS-48 registró TPH (C₆-C₄₀) con una concentración de 21 mg/kg (Figura 8.14), pero que no superó los NF_{TPH}: 73,62 mg/kg y NR_{TPH}: 172,6 mg/kg establecidos, siendo esta la concentración más alta; mientras que en el punto MS-47, se reportó una concentración de TPH (C₆-C₄₀) con un valor de 11 mg/kg.

Figura 8.14. Presencia y ausencia de TPH en los puntos evaluados en la zona submareal de la playa Santa Rosa Grande
