**DETALLE DE LA EVALUACIÓN AMBIENTAL PARA
VERIFICACIÓN DE LA LIMPIEZA DEL DERRAME DE
PETRÓLEO CRUDO - OCURRIDO EN EL TERMINAL
MULTIBOYAS N.º 2 DE REFINERÍA LA PAMPILLA, EL 15
Y 24 DE ENERO 2022 - EN PLAYA SAN FRANCISCO**

SUBDIRECCIÓN TÉCNICA CIENTÍFICA

DIRECCIÓN DE EVALUACIÓN AMBIENTAL

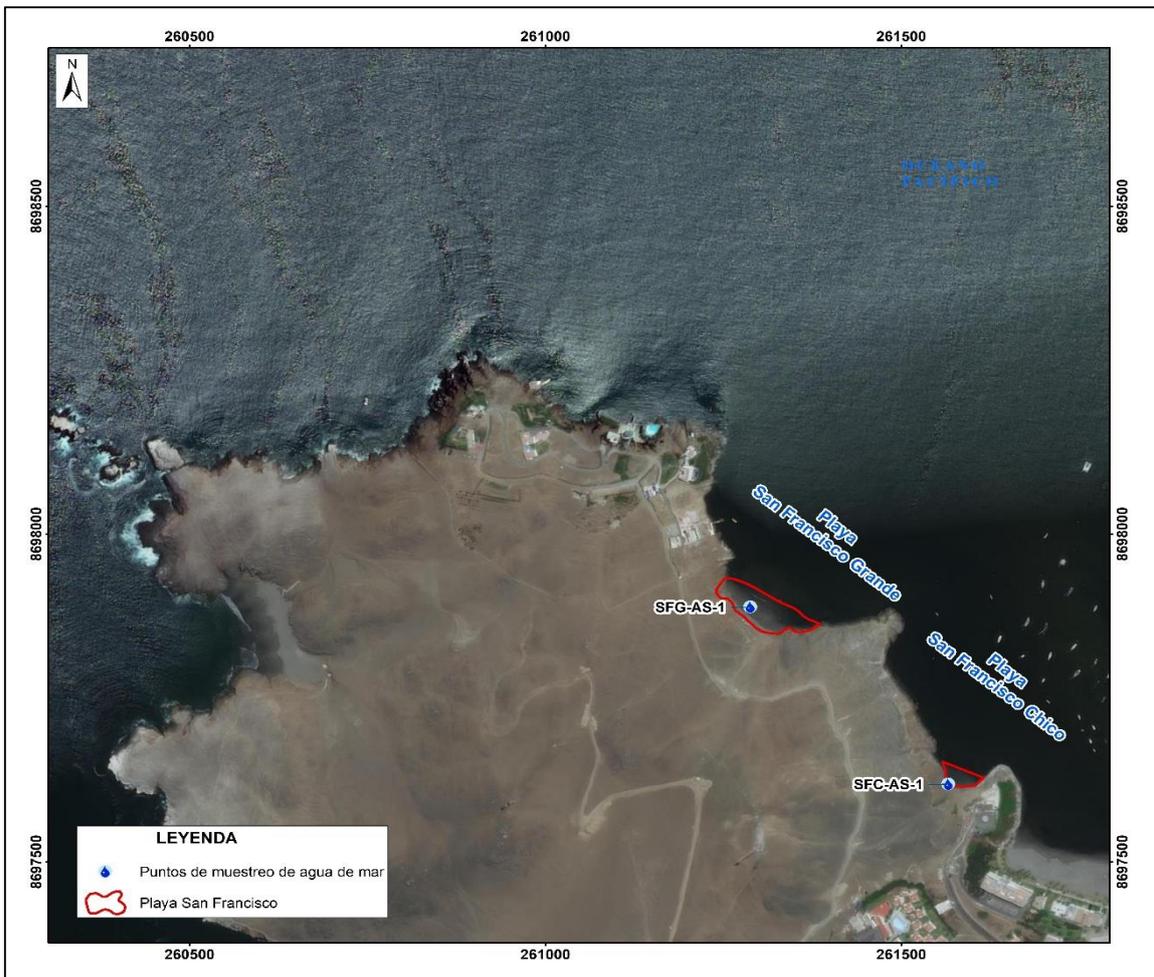
La calidad del agua superficial de mar de la playa San Francisco fue evaluada en 2 puntos de muestreo distribuidos a lo largo de la playa, ubicadas en dos áreas denominadas San Francisco Grande y San Francisco Chico para la caracterización espacial del agua de mar a nivel intermareal (Figura 6.1). Las orillas restantes comprendieron zonas inaccesibles donde no fue posible evaluarlas.

Figura 6.1. Puntos de muestreo de agua superficial de mar a nivel intermareal en la playa San Francisco

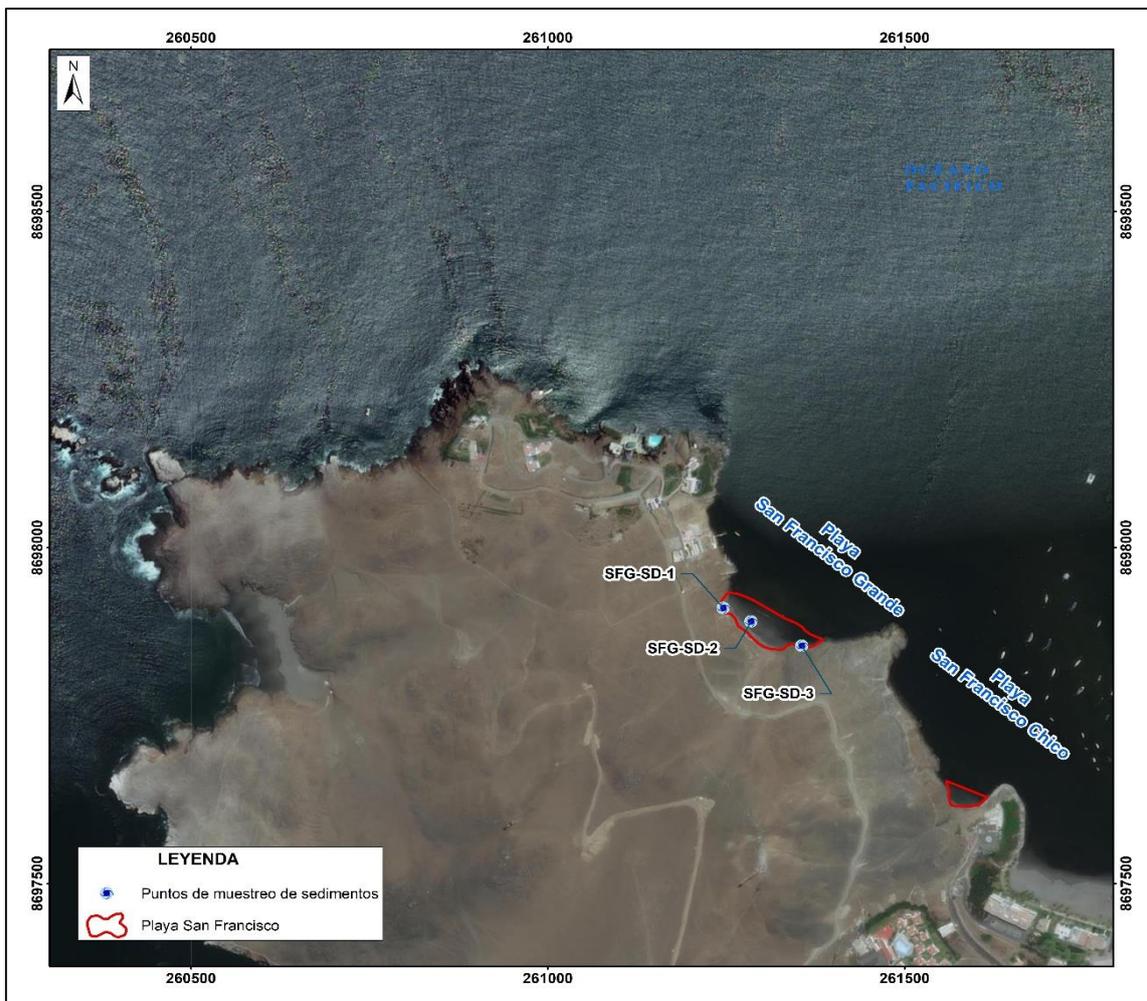
En el ambiente intermareal se muestrearon 3 puntos de muestreo de sedimento (arena de playa) (ver Figura 6.2) según las grillas que determinaron las áreas de potencial interés (API) detalladas en el Plan de Evaluación Ambiental N.º 00043-2022-OEFA-DEAM-STEC, considerando un muestreo con profundidades que variaron de 0 – 5 cm, para lo cual se analizó Hidrocarburos Totales del Petróleo (C₆-C₄₀), así como las 3 fracciones de hidrocarburos presentes según la composición de cadenas carbonadas, fracción corta F₁ (C₆-C₁₀), fracción

Figura 6.2. Puntos de muestreo de sedimento intermareal en la playa San Francisco

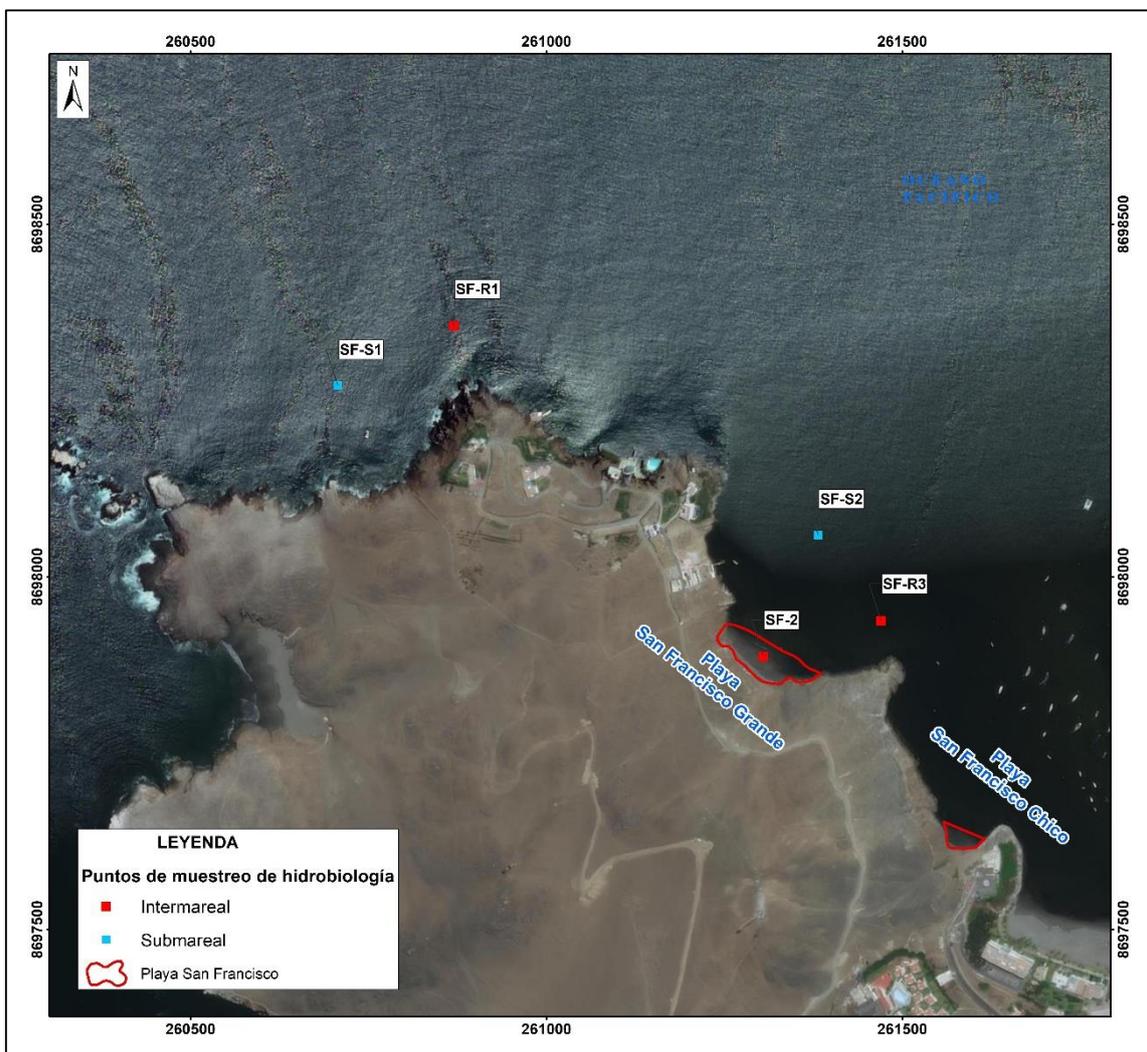
En el componente hidrobiológico, se evaluaron un total de 3 puntos en la zona intermareal, dos puntos correspondientes a la evaluación de macrobentos de orilla rocosa (SF-R1 y SF-R3) y uno para la evaluación de *Emerita analoga* (SF-2) (Figura 6.3). Asimismo, se evaluaron 2 puntos en la zona submareal para la evaluación del Macrobentos (SF-S1 y SF-S2). Se debe aclarar que, debido a la falta de acceso por la zona intermareal, los puntos SF-R1 y SF-R2 se muestrearon con el apoyo de los buzos que accedieron desde el ambiente submareal, motivo por el cual, se marcaron las coordenadas desde el punto donde la embarcación pudo acercarse a la zona intermareal.

Figura 6.3. Puntos de muestreo de hidrobiología en la playa San Francisco

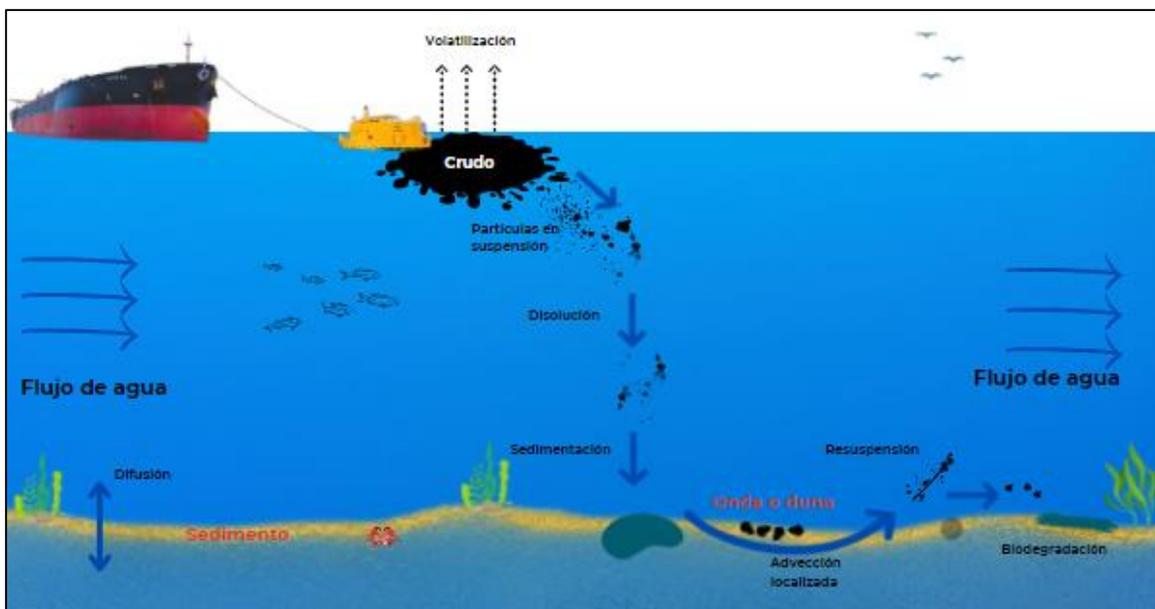
La Figura 8.1 presenta el modelo conceptual de la distribución del crudo de petróleo en el medio marino para la evaluación en la playa San Francisco.

Figura 8.1. Modelo conceptual de la afectación por el derrame de petróleo crudo en el medio acuático marino-playa San Francisco

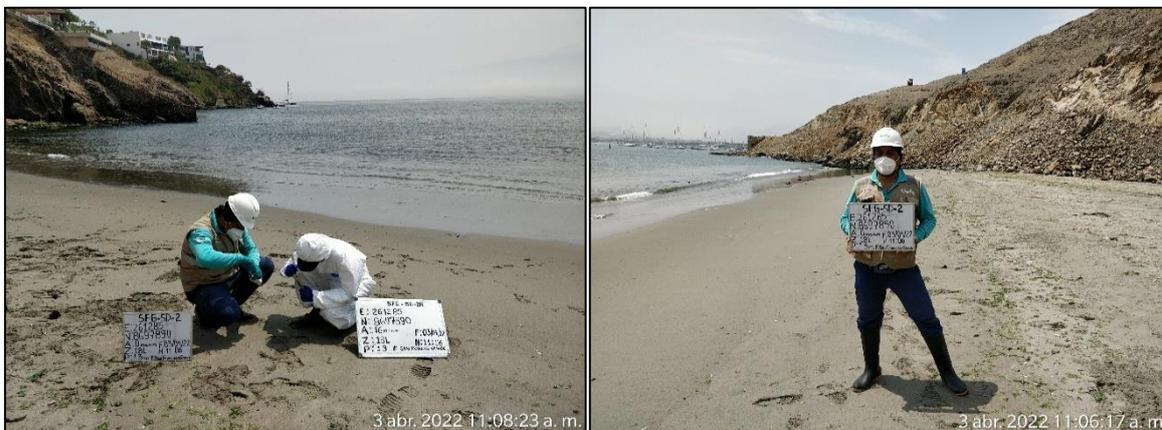
Se identificó, según el análisis granulométrico realizado en 1 muestra compósito, que el sedimento intermareal presentó composición predominante de arena (> 98,7%) siendo arena fina en mayor proporción, determinando una textura arenosa y estructura de grano simple y de coloración gris, los cuales caracterizan a San Francisco como una playa arenosa con buena capacidad de drenaje e infiltración, plana con baja pendiente (0 – 2%).

Figura 8.2. Entorno de la ubicación del punto SFG-SD-2 en la zona central de la playa denominada San Francisco Grande

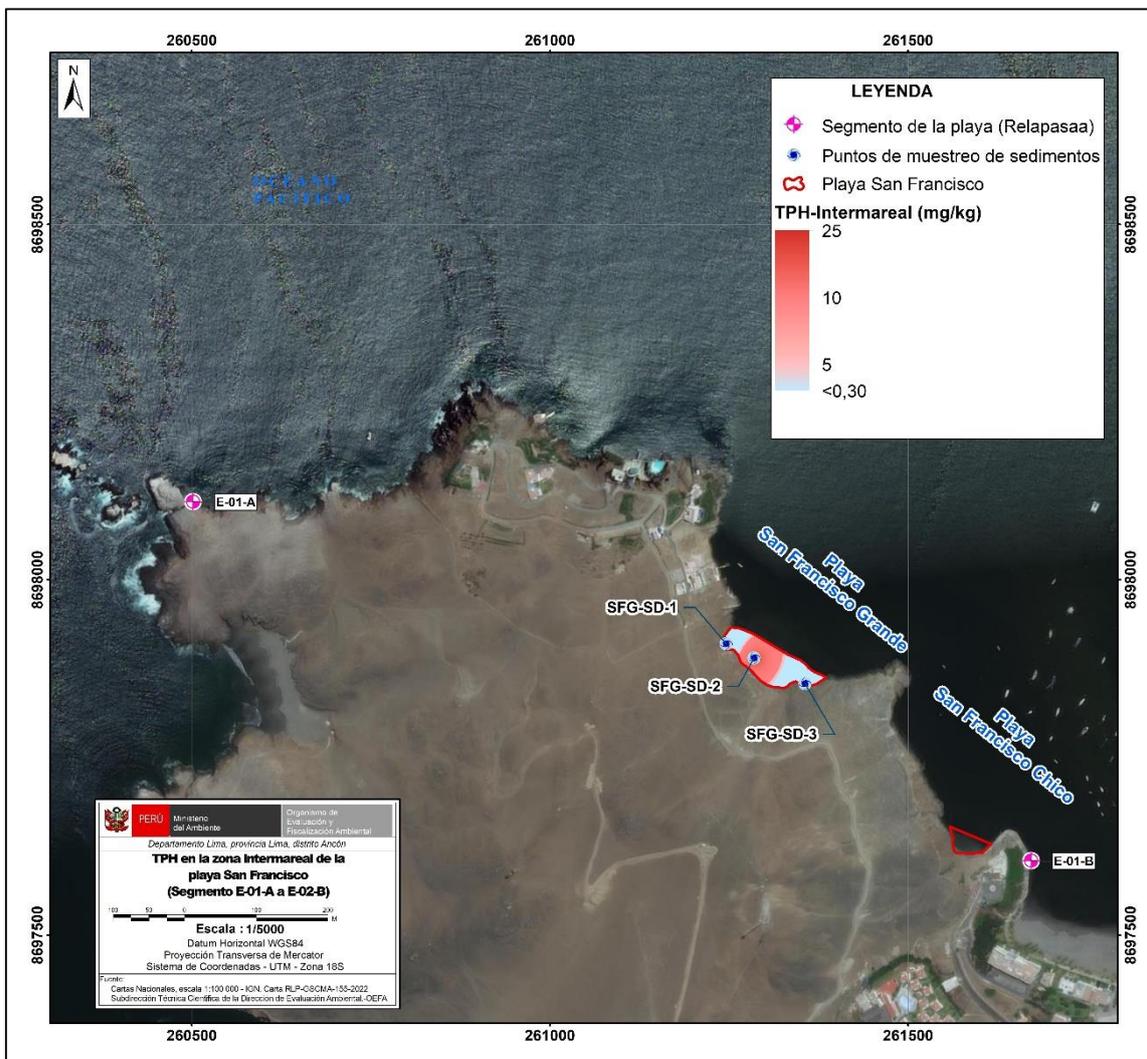
Según un ajuste de inferencia espacial *Kriging* realizado con base a los resultados reportados se permitió visualizar el alcance de la distribución de las concentraciones de TPH (C₆-C₄₀) en el área muestreada, lo cual mostró mayores concentraciones en la zona media del área evaluada (Figura 8.3).

Figura 8.3. Distribución de TPH C₆-C₄₀ en la playa San Francisco y el alcance aproximado.

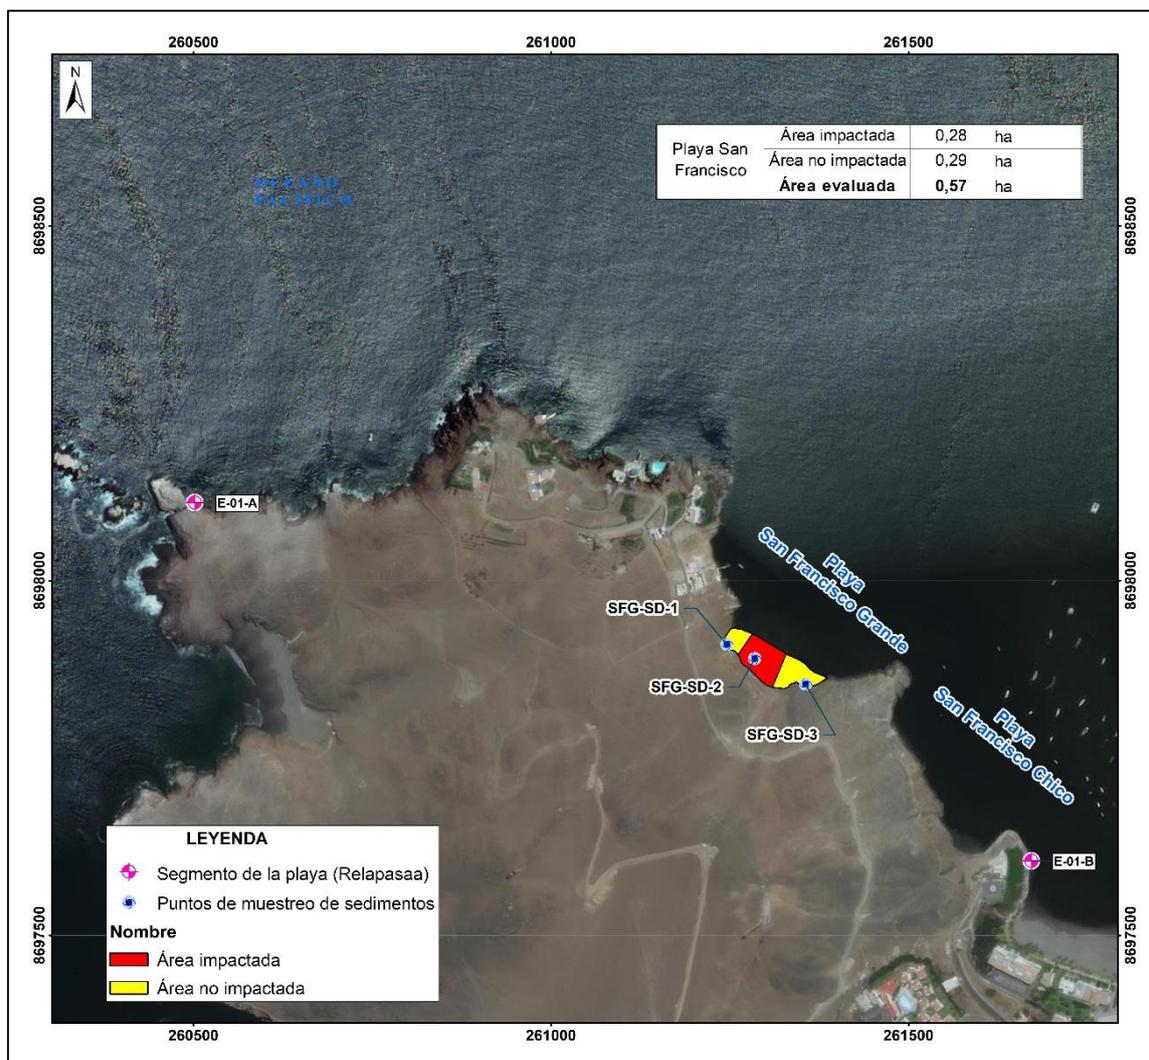
La Figura 8.4, elaborada también con base al ajuste *Kriging* antes señalado, muestra el alcance aproximado del área impactada que corresponde a la zona central de la playa San Francisco Grande, donde se observa que de las 0,57 ha evaluadas, aproximadamente 0,28 ha presentaron concentraciones de TPH (C₆-C₄₀) que superan el nivel de fondo (NF_{TPH}<0,30 mg/kg) en sedimento (arena de playa).

Figura 8.4. Alcance aproximado del área impactada en la playa San Francisco

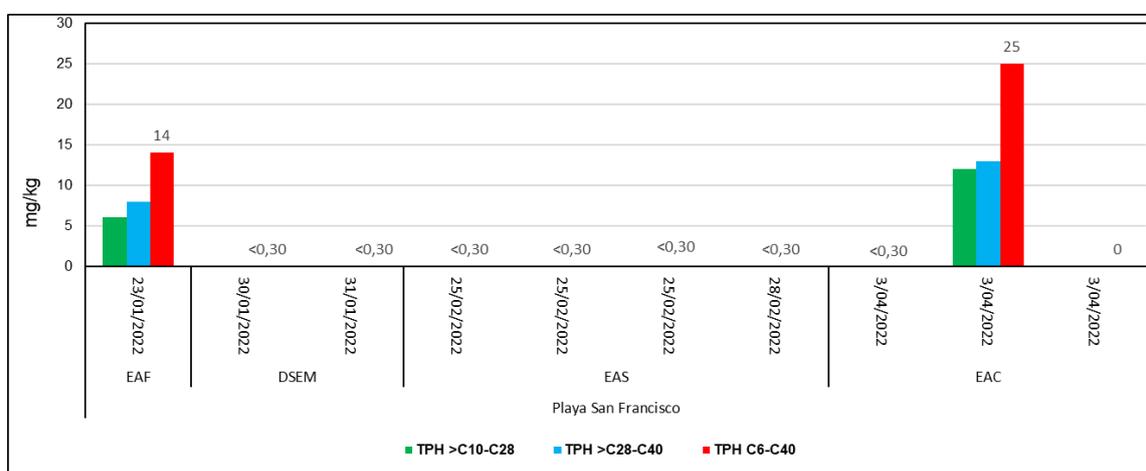
Según la Figura 8.5, la playa San Francisco registró concentraciones de TPH (C6-C40) y sus fracciones F2 y F3 fueron tanto en la EAF (enero 2022) y en la presente evaluación (EAC) en el mes marzo con un valor ligeramente mayor con respecto a lo registrado en la EAF a más de 2 meses del primer derrame. Dichos resultados reflejan que la playa aún presenta prevalencia del contaminante, y la diferencia en los resultados obtenidos en las evaluaciones se debería a la ubicación del punto para su colecta (al margen de ubicarse en el segmento E-01-A hasta E-01-B33) y a la heterogeneidad del componente ambiental (arena de playa) que se refleja en la distribución heterogénea del contaminante.

Figura 8.5. Resultados de las evaluaciones EAF, EAS, acciones de la DSEM y EAC para concentraciones de TPH (C6-C40) en sedimento intermareal en la playa San Francisco

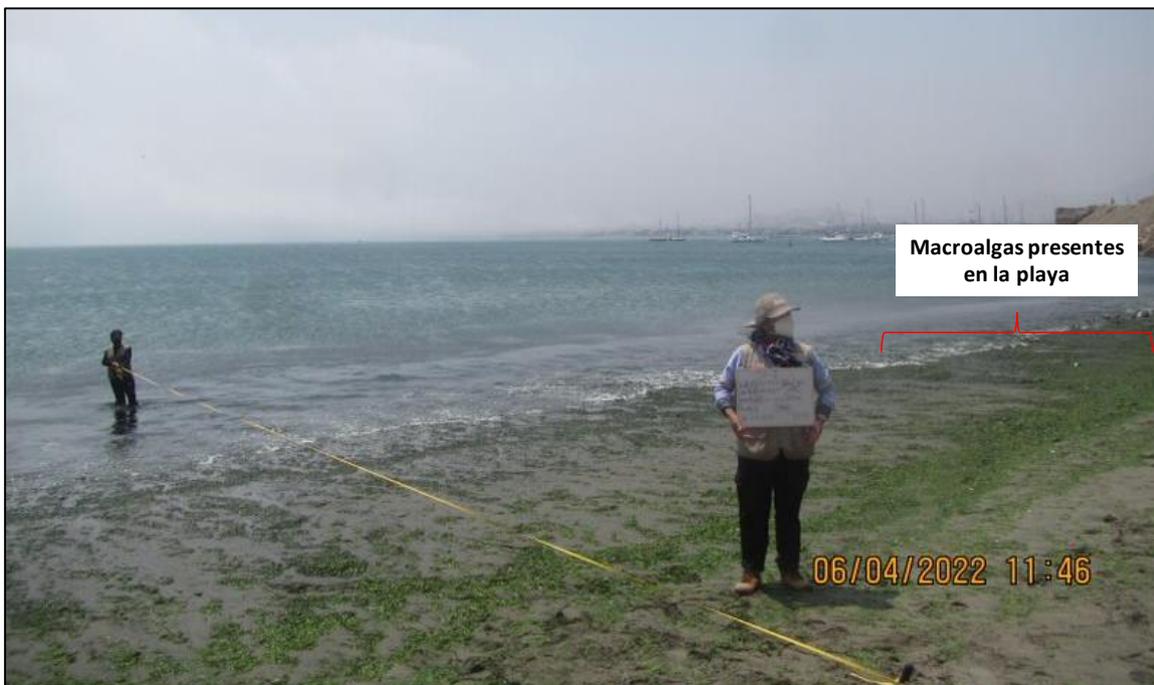
Un detalle muy importante registrado durante el muestreo fue la presencia de macroalgas a lo largo de toda la playa, algas que cubrían gran parte de los transectos muestreados, y disminuían hacia las zonas más profundas, donde a su vez las algas flotaban y tenía menos interacción con el fondo (Figura 8.10). Este aspecto es muy importante, debido a que las algas posadas sobre el sustrato generan una barrera que evita la interacción del agua y el sustrato, limitando la oxigenación del fondo arenoso; asimismo, las algas en flotación, evitan el ingreso de la luz en la columna de agua. Finalmente, las algas varadas, son una fuente muy importante de aporte orgánico, propiciando fondos hipóxicos poco apropiados para los organismos bentónicos.

Figura 8.10. Vista panorámica de playa San Francisco mostrando la presencia de macroalgas a lo largo de la playa.
