## RESOLUCION DIRECTORAL N° 000096-2022-DGPA/MC

**Asunto :** Informe-SOLICITO LA DETERMINACION DE LA PROTECCION  
PROVISIONAL DEL PAISAJE ARQUEOLOGICO QUEBRADA  
CHULCA SECTOR A y B, UBICADO EN EL DISTRITO DE  
YAUCA DEL ROSARIO, PROVINCIA Y DEPARTAMENTO DE  
ICA

**INFORME N° 000584-2022-DSFL/MC**

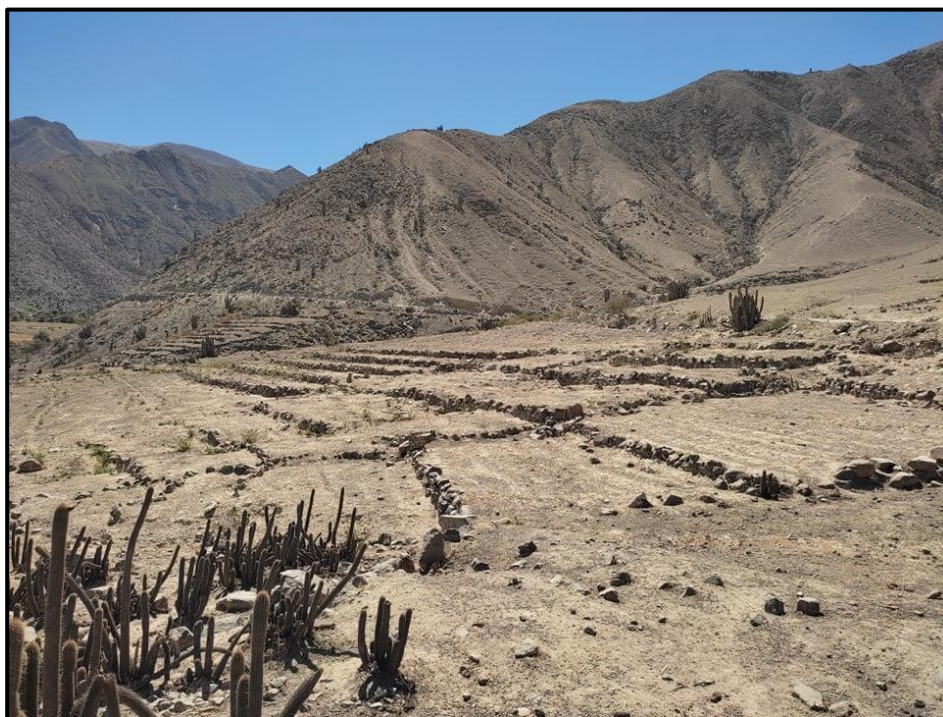
**Foto 01:** Vista panorámica del conjunto de andenería en buen estado de conservación.

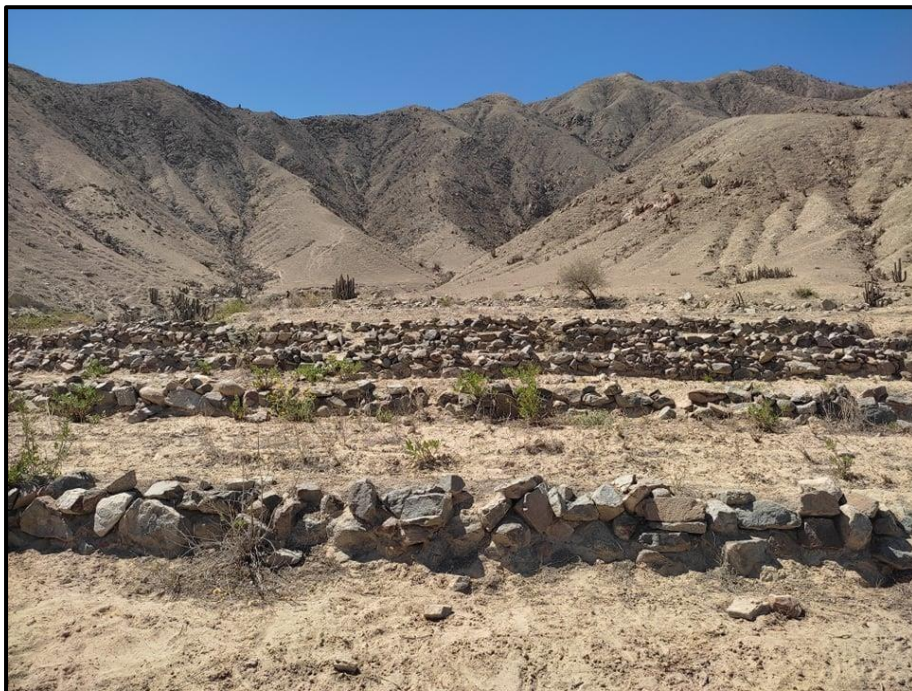
**Foto 02:** Vista panorámica de W-E, de la disposición de los andenes sobre el terreno.

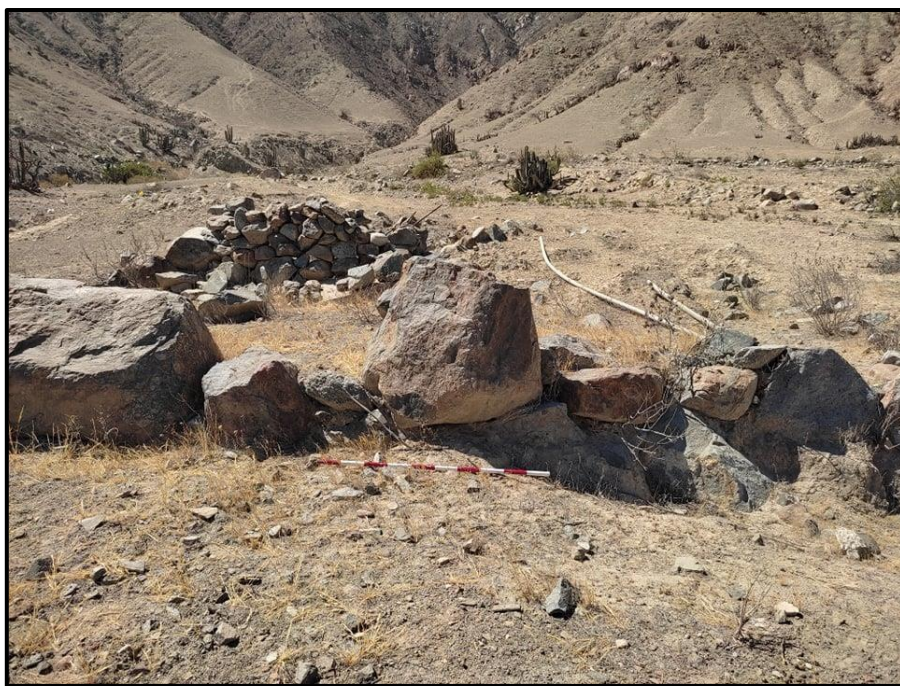
**Foto 03:** Vista de detalle recintos arquitectónicos de forma circular, el mismo que forma parte del paisaje arqueológico Chulca sector A y B.

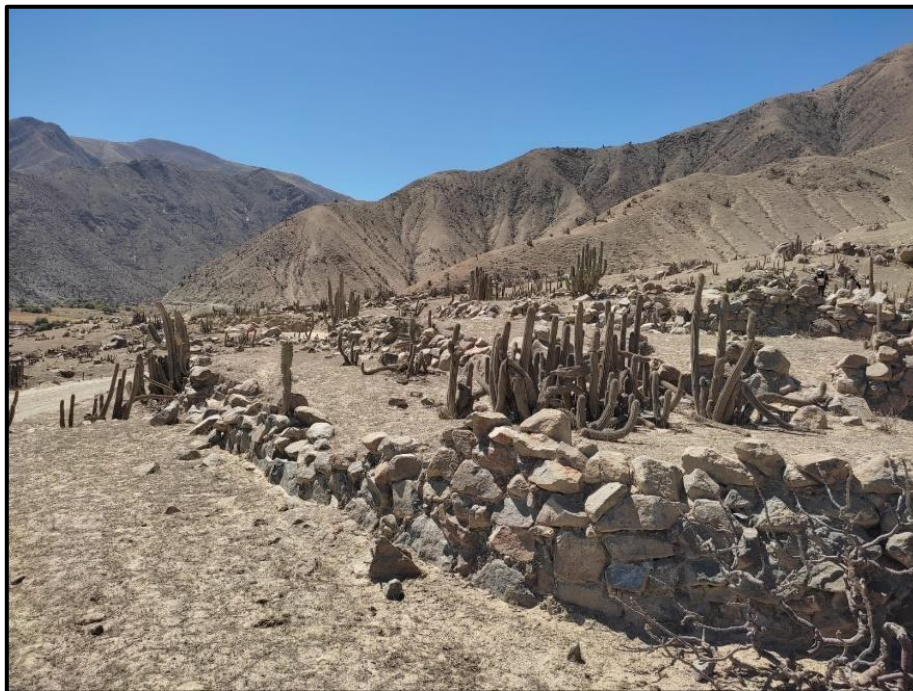
**Foto 04:** Vista de detalle recintos arquitectónicos de forma circular, asociado al sistema de andenería.

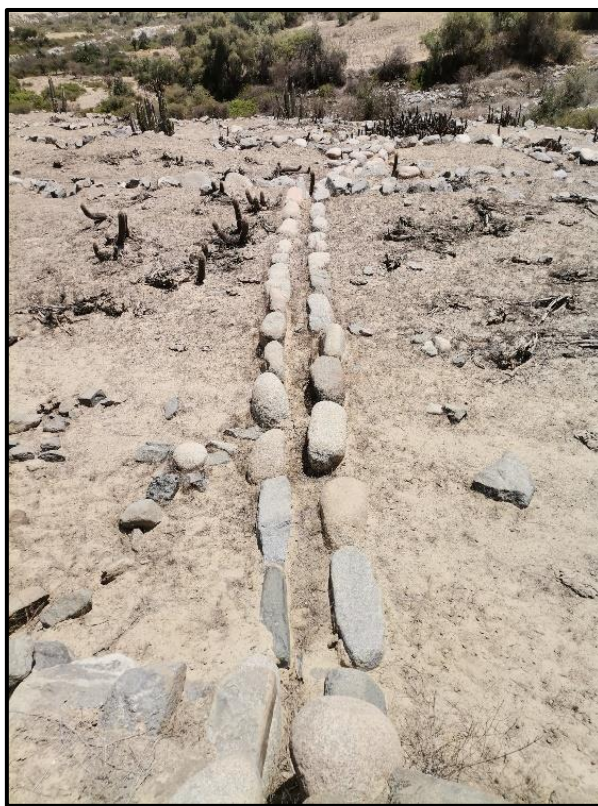
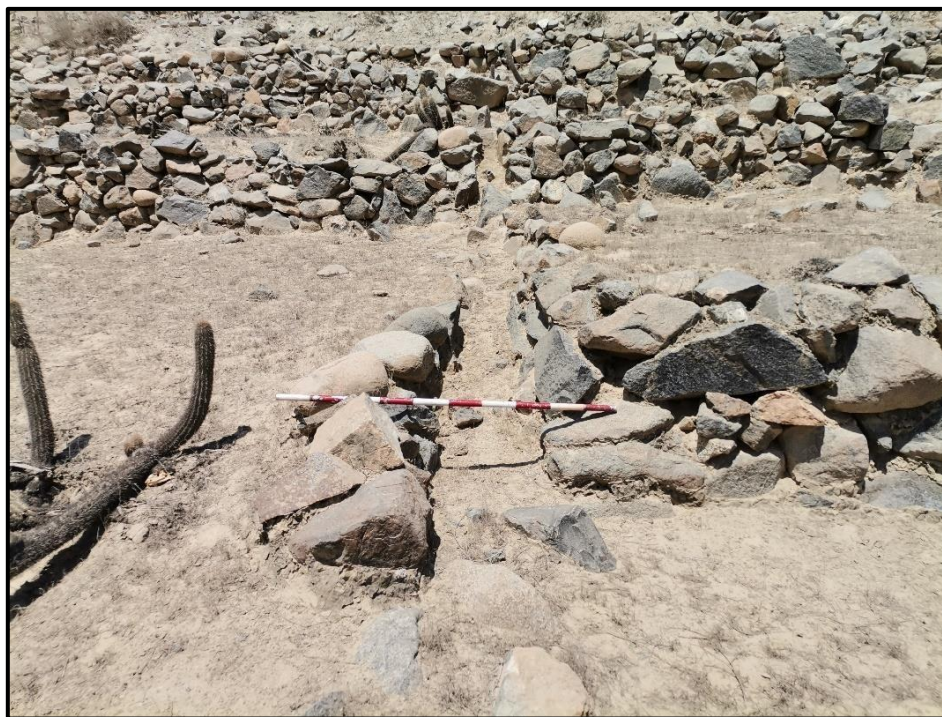
**Foto 05 y 06:** Vista de detalle del canal de agua que va orientado de este a oeste y recorre por la parte media del sitio, está hecho de piedras canteadas dispuestas de forma ordenada en dos líneas con un ancho de 20 a 40 cm.

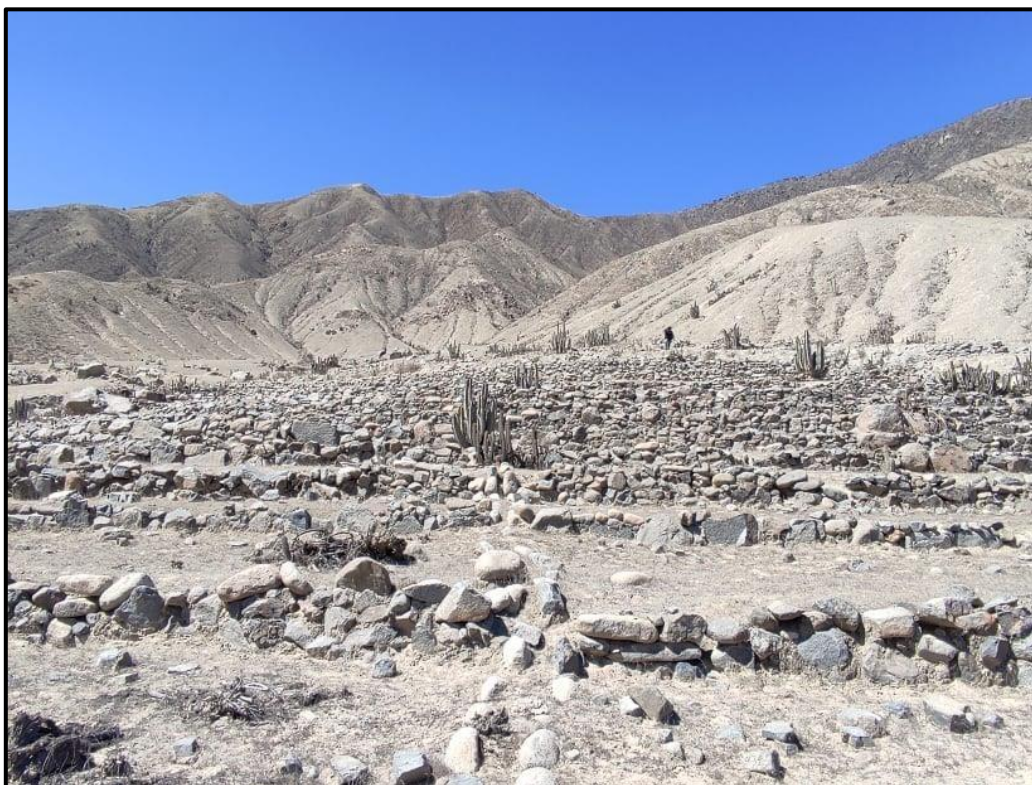
**Foto 07:** Vista panorámica del canal de agua que va orientado de este a oeste y recorre por la parte media del sitio, está hecho de piedras canteadas dispuestas de forma ordenada en dos líneas con un ancho de 20 a 40 cm.
