**RESOLUCION DIRECTORAL N° 000098-2022-DGPA/MC**

**ARTÍCULO PRIMERO.-** DETERMINAR la Protección Provisional del Sitio Arqueológico Pajaraje, ubicado en el distrito de Yauca del Rosario, provincia y departamento de Ica, por el plazo de dos años, prorrogable por el mismo plazo; de acuerdo con el Plano Perimétrico con código PPROV-048-MC-DGPA-DSFL-2022 WGS84, presenta las siguientes coordenadas:

**INFORME DE INSPECCION N° 004- 2022-DDC ICA/MC**

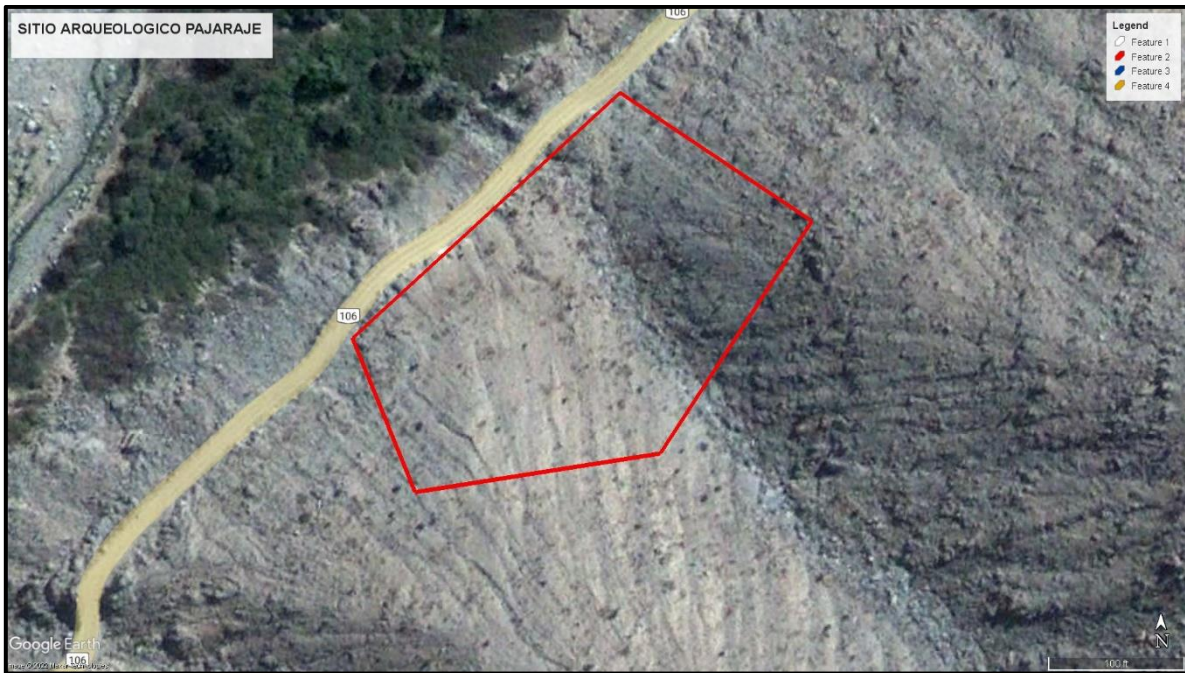
**Vista satelital 01:** Vista satelital del sitio arqueológico Pajaraje, ubicado en el distrito de Yauca del Rosario, provincia y departamento de Ica.

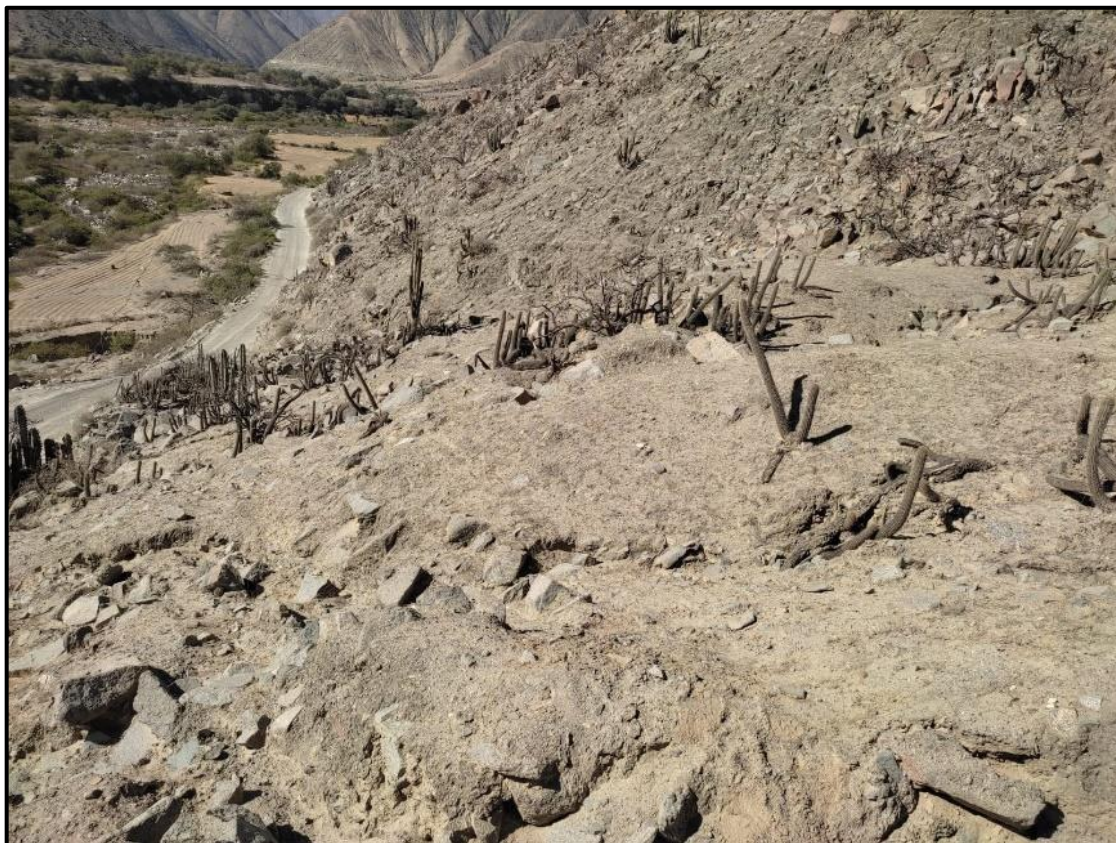
**Foto 01:** Panorámica del sitio arqueológico Pajaraje.

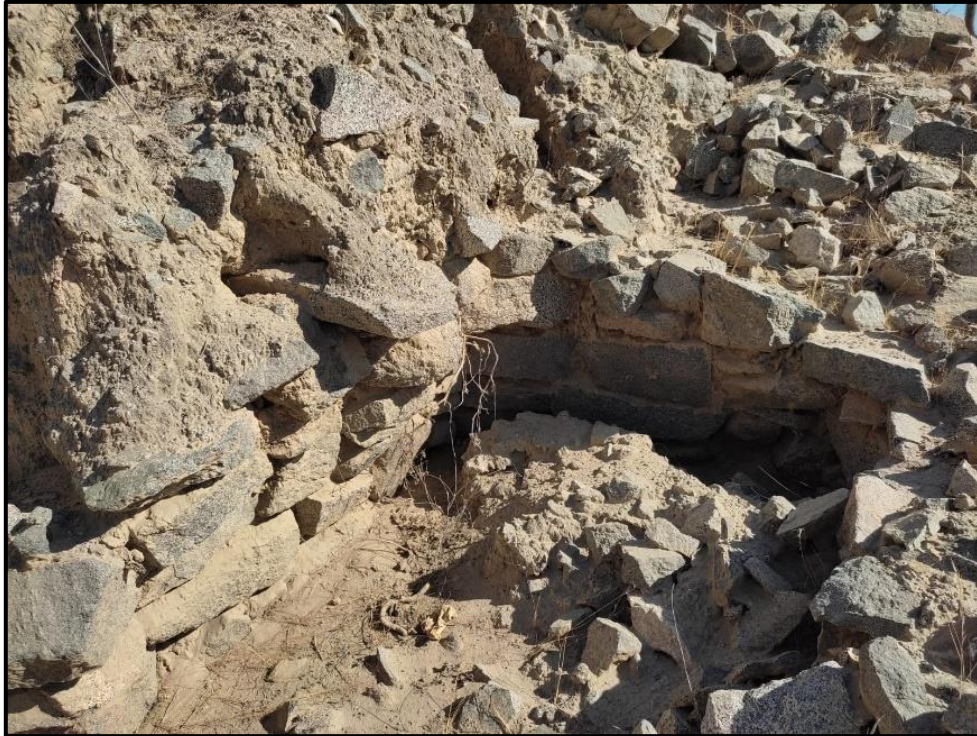
**Foto 02.** Detalle de las estructuras del sitio arqueológico Pajaraje.

Regular. Algunos colapsos de estructuras como consecuencia del alto tránsito de ganado ovino y caprino, ya que el lugar es utilizado para el pastoreo de animales. Además, de los vehículos que muchas veces se salen de la ruta e ingresan al área del sitio provocando día a día su deterioro.

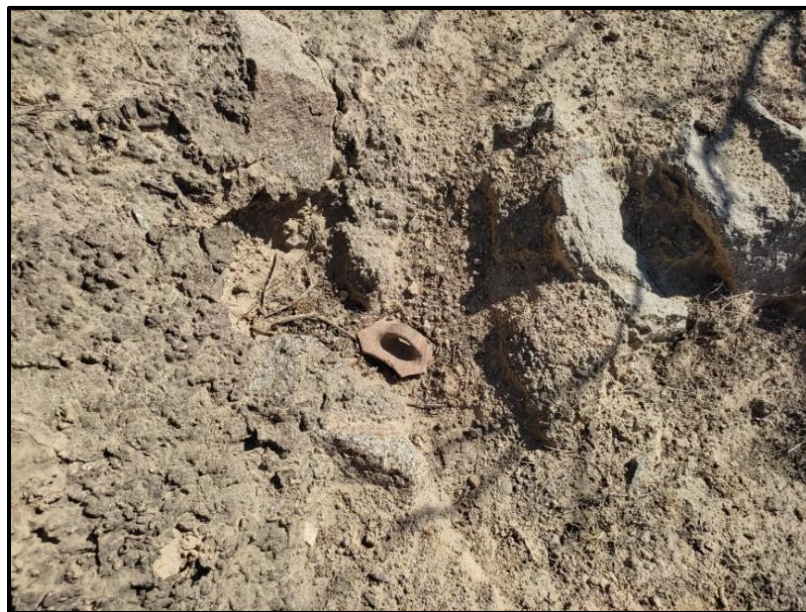
**Foto 03.** Detalle de fragmentos de cerámica hallados en el lugar.
