**DETALLE DE LA EVALUACIÓN AMBIENTAL PARA  
VERIFICACIÓN DE LA LIMPIEZA DEL DERRAME DE  
PETRÓLEO CRUDO - OCURRIDO EN EL TERMINAL  
MULTIBOYAS N.º 2 DE REFINERÍA LA PAMPILLA, EL 15 Y 24  
DE ENERO 2022 - EN LA PLAYA CHACRA Y MAR**

**SUBDIRECCIÓN TÉCNICA CIENTÍFICA**

**DIRECCIÓN DE EVALUACIÓN AMBIENTAL**

**2022**

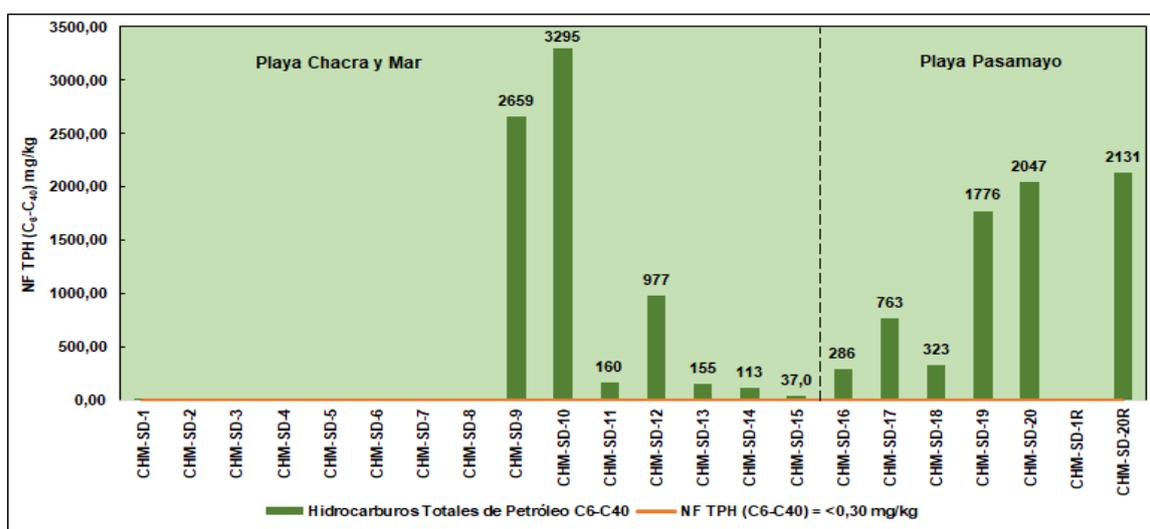
La determinación analítica en las muestras colectadas de sedimento (arena de playa), reportó presencia de hidrocarburos por encima del límite de cuantificación en 7 puntos de muestreo (del CHM-SD-9 al CHM-SD-15), ubicados en la zona intermareal de la playa Chacra y Mar y al noroeste de *Eco Truly Park*, y en 5 puntos de muestreo (del CHM-SD-16 al CHM-SD-20), ubicados en la zona intermareal de la playa Pasamayo y al suroeste de *Aucallama Beach Club*; además, en uno (CHM-SD-20R) de los 2 puntos de muestreo de réplica (playa Pasamayo). Por lo tanto, con concentraciones de TPH (C<sub>6</sub>-C<sub>40</sub>) superiores al nivel de fondo (NF<sub>TPH</sub>: <0,30 mg/kg) y nivel de referencia (NR<sub>TPH</sub>: <0,30 mg/kg), tal como se muestra en la Figura 7.1.

**Figura 7.1.** Concentraciones de hidrocarburos totales de petróleo (C<sub>6</sub>-C<sub>40</sub>) en sedimento (arena de playa) de la playa Chacra y Mar y playa Pasamayo, comparadas con el NF<sub>TPH</sub>

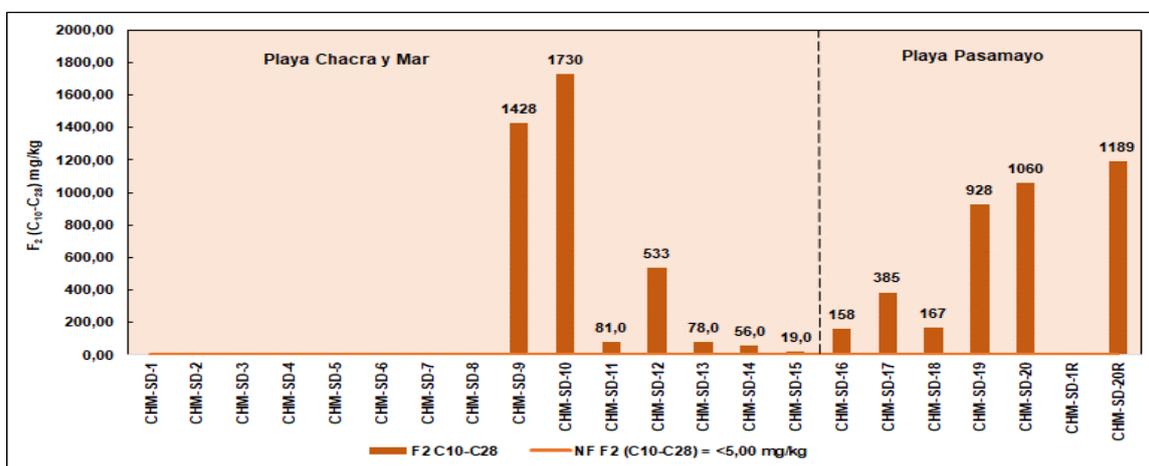
Las concentraciones de las fracciones F<sub>2</sub> y F<sub>3</sub> superaron los NF<sub>TPH</sub> (<0,50 mg/kg) y NR<sub>TPH</sub> (<0,50 mg/kg) en los puntos de muestreo del CHM-SD-9 al CHM-SD-15 (playa Chacra y Mar) y del CHM-SD-16 al CHM-SD-20 (playa Pasamayo), y en el punto de muestreo de réplica CHM-SD-20R (playa Pasamayo), tal como se muestran en las Figuras 7.2 y 7.3.

Figura 7.2. Fracción de hidrocarburos F<sub>2</sub> en sedimento (arena de playa) de la playa Chacra y Mar y playa Pasamayo

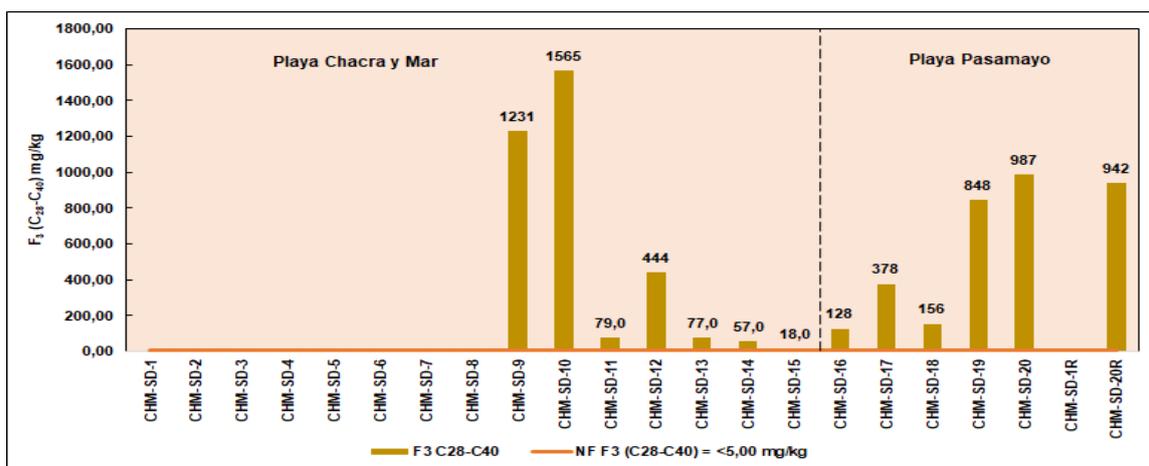
Figura 7.3. Fracción de hidrocarburos F<sub>3</sub> en sedimento (arena de playa) de la playa Chacra y Mar y playa Pasamayo

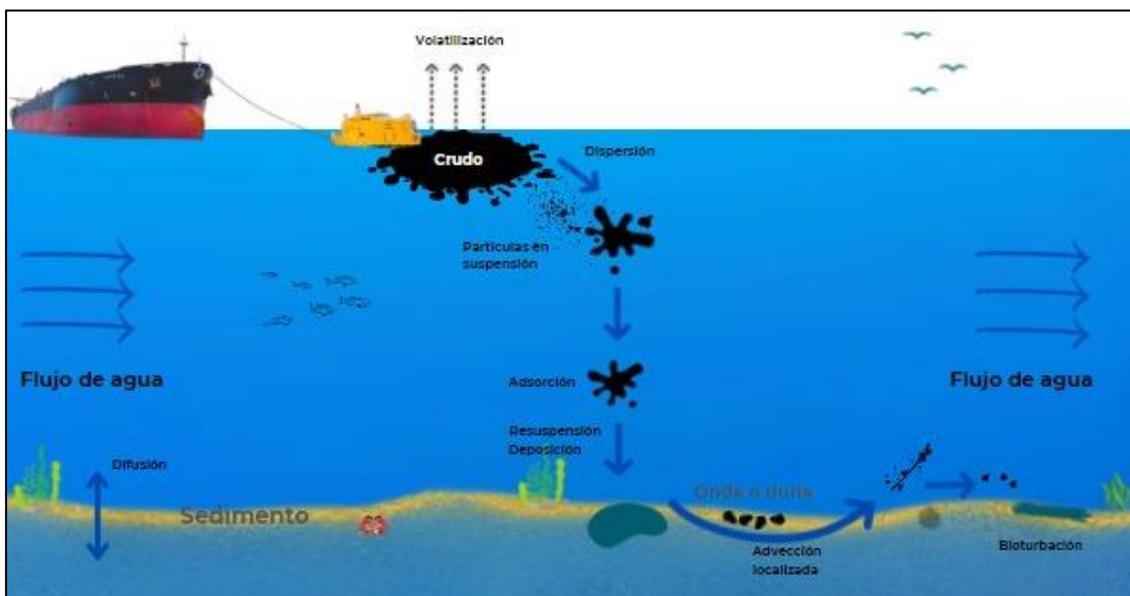
La Figura 8.1 presenta el modelo conceptual de la distribución del crudo de petróleo en el medio marino para la evaluación en la playa Chacra y Mar y playa Pasamayo.

**Figura 8.1.** Modelo conceptual de la afectación por el derrame de petróleo crudo en el medio acuático marino - playa Chacra y Mar y playa Pasamayo

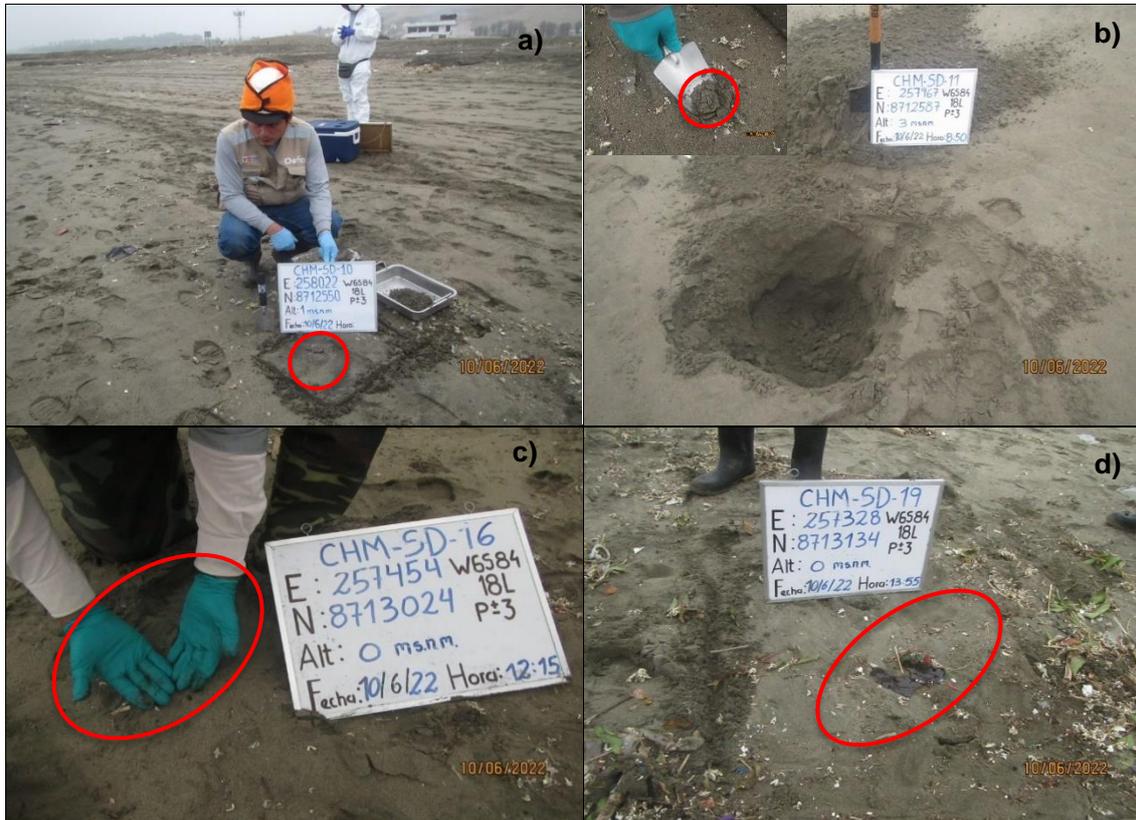
húmeda, expuesto a nivel superficial, y con presencia de residuos sólidos; y en el punto CHM-SD-19 (playa Pasamayo) se comprobó la presencia de gotas y grumos de hidrocarburos de petróleo entremezclados a nivel superficial en arena húmeda con presencia de residuos sólidos (Figura 8.2).

**Figura 8.2.** Vista del muestreo de sedimento con restos de hidrocarburos de petróleo (coloración oscura observada organolépticamente) en el punto CHM-SD-16 (en c), con gotículas de hidrocarburos de petróleo en los puntos CHM-SD-10 (en a) y CHM-SD-11 (en b), y con presencia de gotas y grumos de hidrocarburos de petróleo entremezclados en el punto CHM-SD-19 (en d).

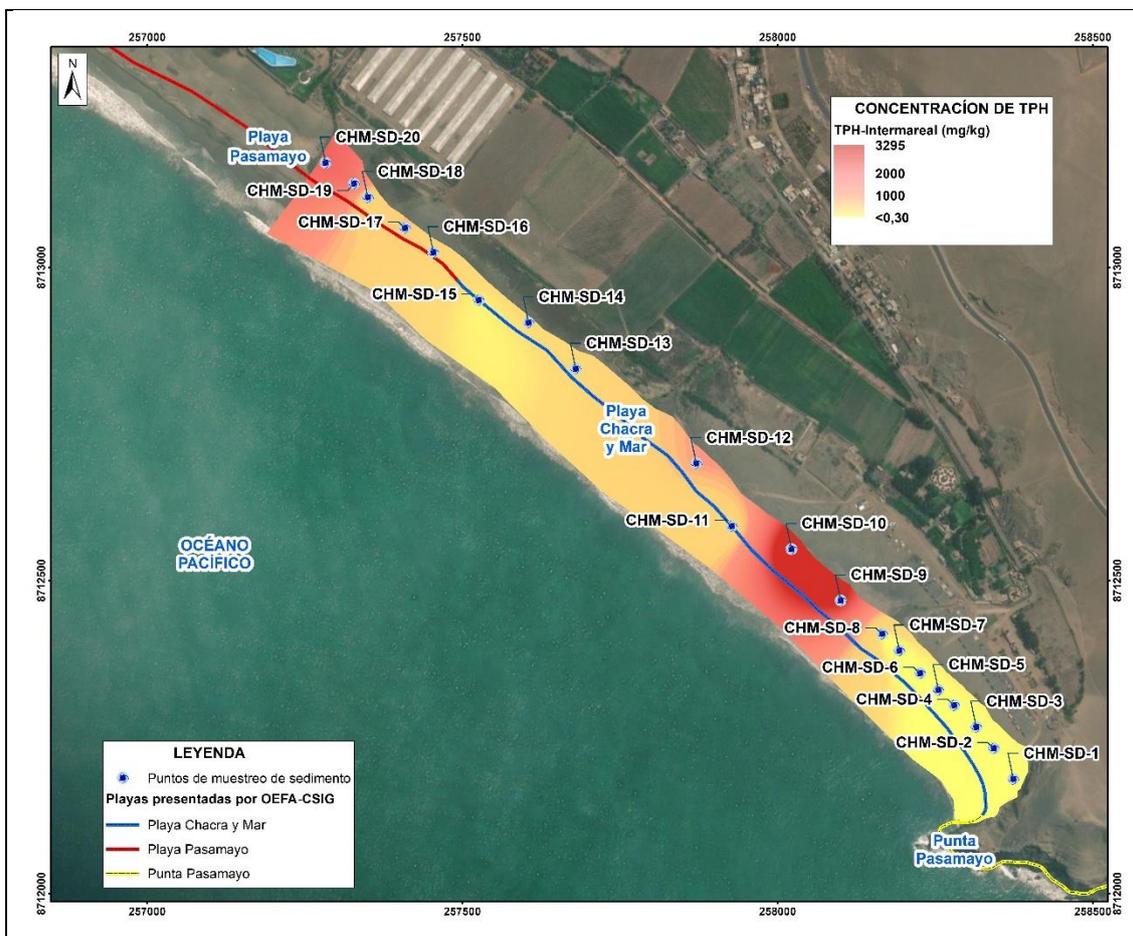
**Figura 8.3.** Distribución de TPH (C<sub>6</sub>-C<sub>40</sub>) en la playa Chacra y Mar y playa Pasamayo y el alcance aproximado

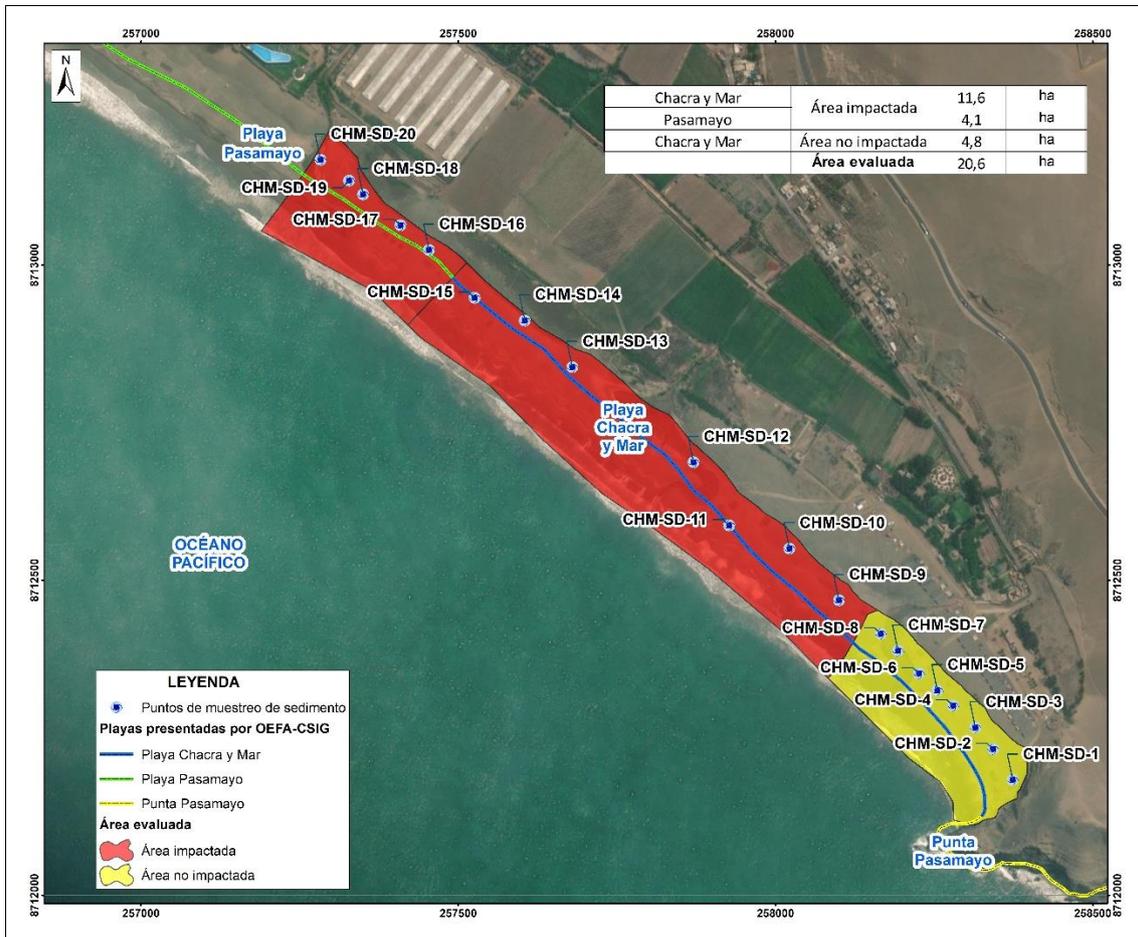
La Figura 8.4, elaborada también con base al ajuste en mención, muestra el alcance aproximado del área impactada, donde se observa que de las 20,6 ha evaluadas, aproximadamente 11,6 ha y 4,1 ha representan el alcance de las concentraciones de TPH (C<sub>6</sub>-C<sub>40</sub>) que superaron el nivel de fondo (NF<sub>TPH</sub>: <0,30 mg/kg) en sedimento (arena de playa) de la playa Chacra y Mar y playa Pasamayo, respectivamente.

Figura 8.4. Alcance aproximado del área impactada en la playa Chacra y Mar y playa Pasamayo

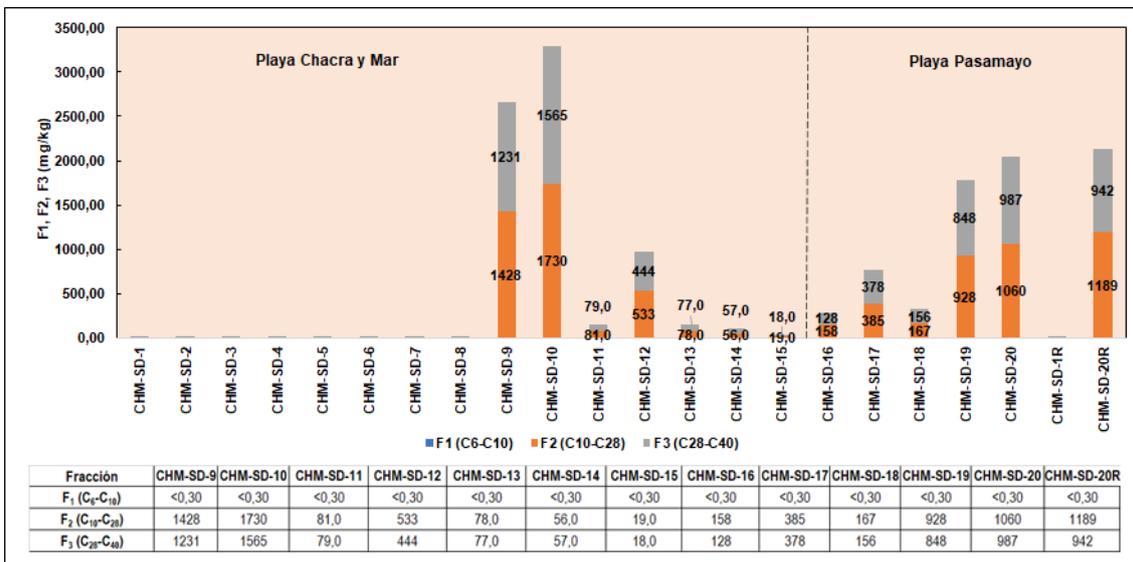
Figura 8.5. Relación de fracciones F1, F2 y F3 reportadas en sedimento (arena de playa) de la playa Chacra y Mar y playa Pasamayo

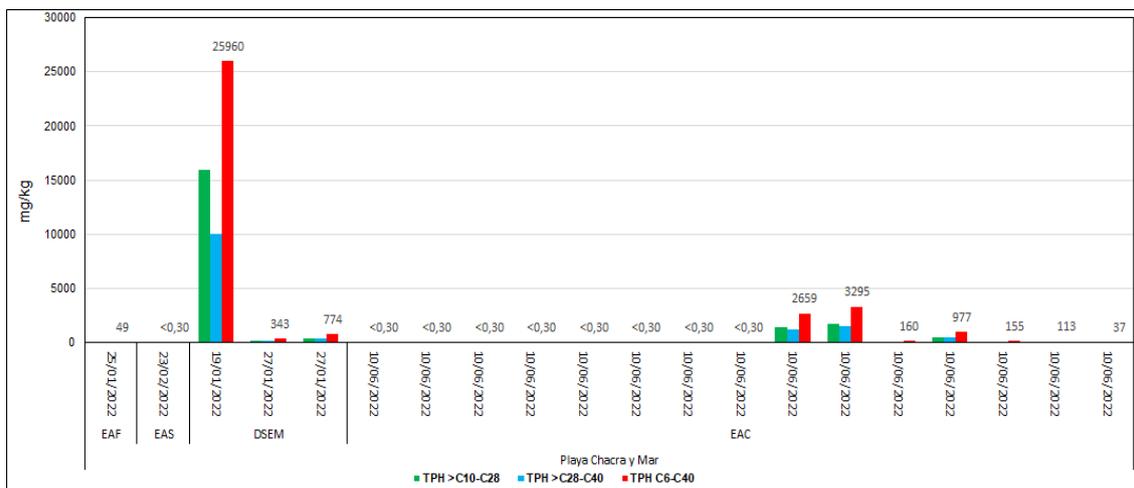
Figura 8.6. Resultados de las concentraciones de TPH(C6-C40) en sedimento intermareal en las EAF, EAS, acciones de la DSEM y la presente EAC en la playa Chacra y Mar

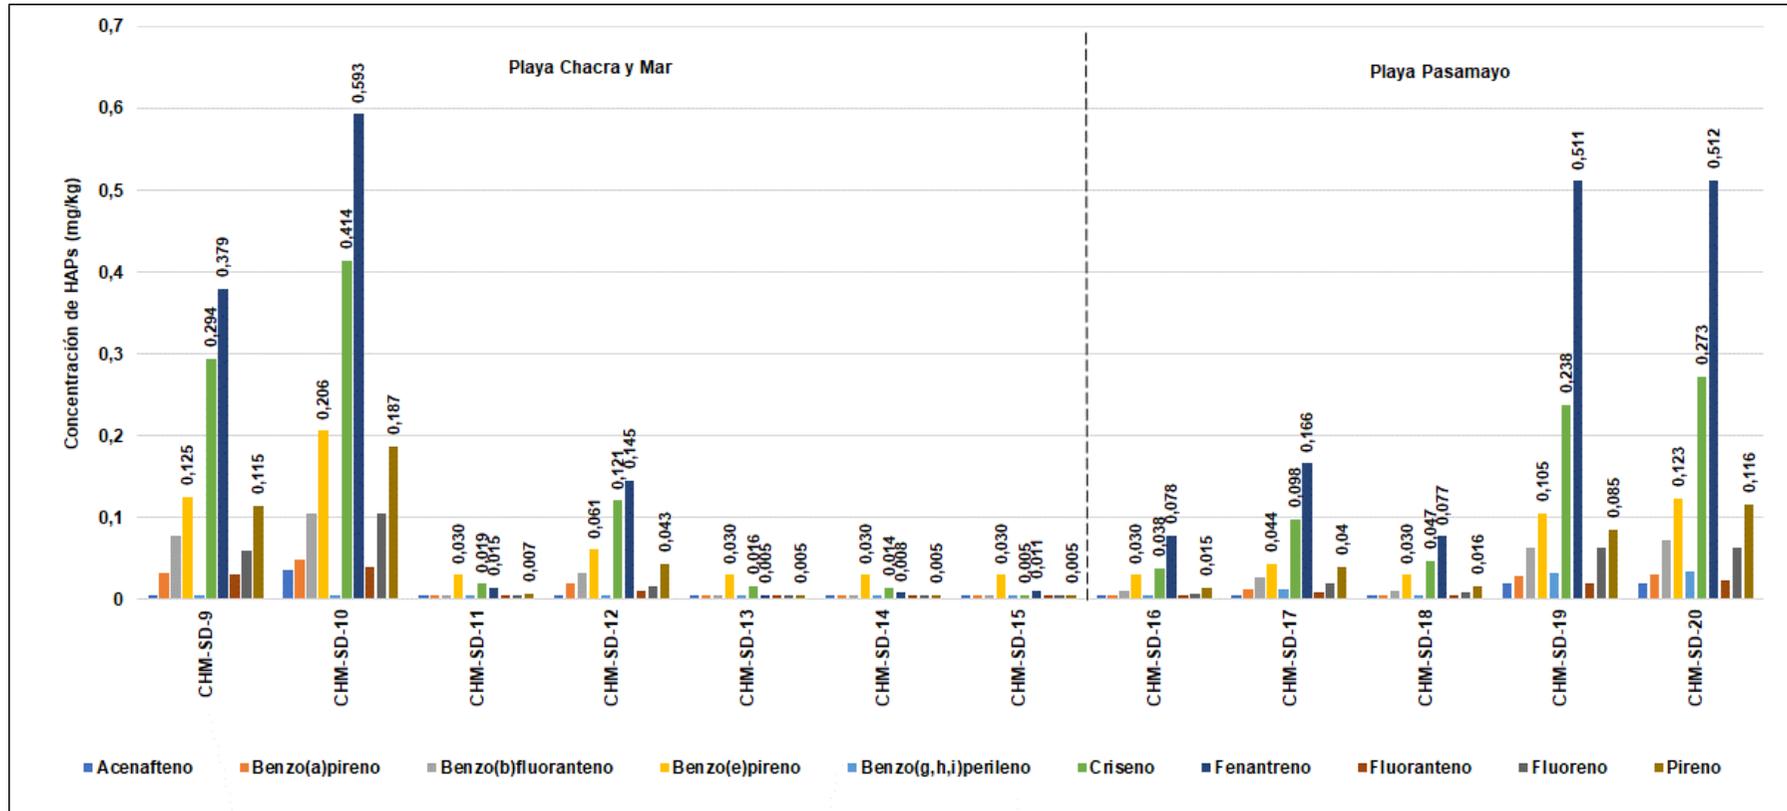
Figura 8.7. Composición y concentraciones de HAPs en puntos de muestreo que superaron los NF y NR establecidos para HAPs en sedimento intermareal en la playa Chacra y Mar y playa Pasamayo

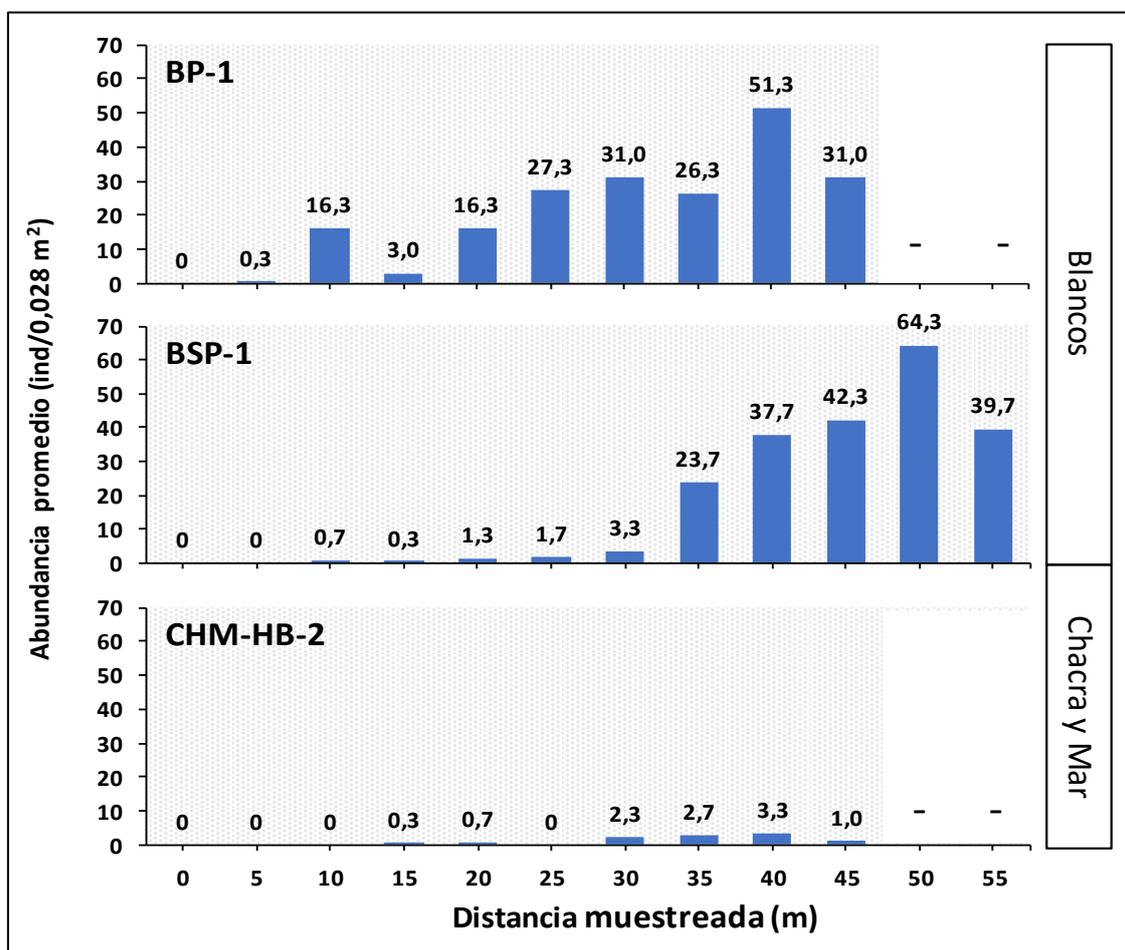
Referente a los patrones de distribución, el punto de muestreo CHM-HB-2 de playa Chacra y Mar, registró valores promedio, claramente más bajos a los evidenciados en las playas blanco (Figura 8.8).

**Figura 8.8.** Distribución batimétrica de la abundancia promedio de *E. analoga* en playa Chacra y Mar comparado con los puntos de las playas blanco

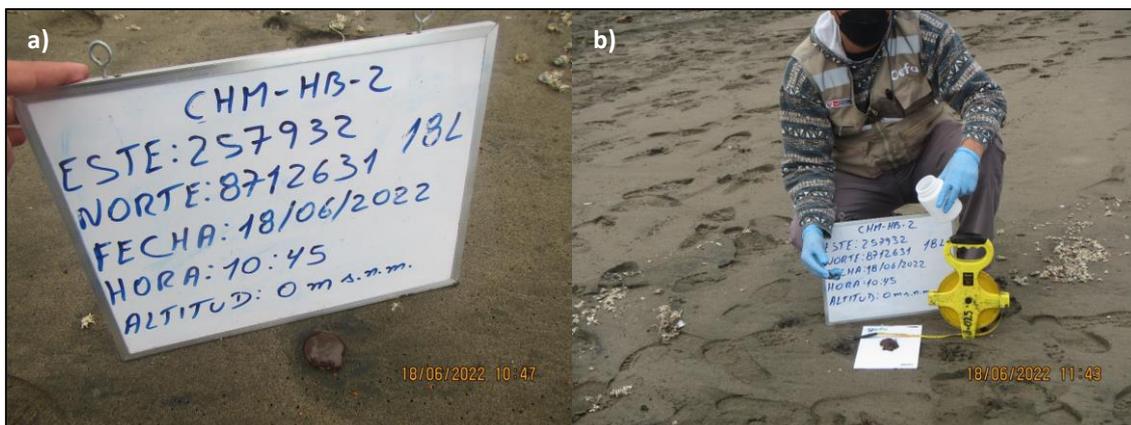
Se resalta que, durante los trabajos de campo en playa arenosa se verificó organolépticamente la presencia de hidrocarburos, estos se evidenciaron cerca de la línea de acarreo en forma de gotículas de aproximadamente 2,5 cm de radio (Figura 8.12a); asimismo, en los trabajos de colecta y tamizado de *E. analoga* en las diferentes estaciones se logró evidenciar presencia de hidrocarburo adherido a las mallas tamices (Figura 8.13). Por otro lado, se registró la presencia de *E. analoga* varados a lo largo de la playa (Figura 8.12b).

Figura 8.12. Se evidencia presencia de hidrocarburos en forma de gotículas, asimismo los organismos de *E. analoga* varados muy cerca de la línea de acarreo

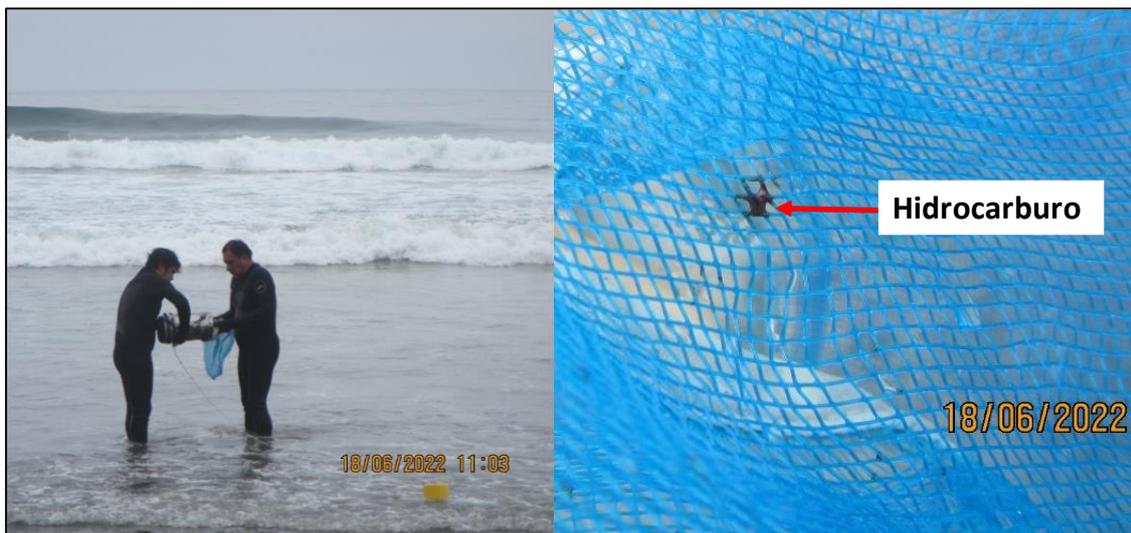
**Figura 8.13.** A la izquierda trabajos de colecta y tamizado de las muestras. A la derecha presencia de hidrocarburos adheridos a la malla tamiz
