**DETALLE DE LA EVALUACIÓN AMBIENTAL PARA
VERIFICACIÓN DE LA LIMPIEZA DEL DERRAME DE
PETRÓLEO CRUDO - OCURRIDO EN EL TERMINAL
MULTIBOYAS N.º 2 DE REFINERÍA LA PAMPILLA, EL 15 Y 24
DE ENERO 2022 - EN LA PLAYA SANTA ROSA CHICA**

Organismo de Evaluación y
Fiscalización Ambiental - OEFA

Dirección De Evaluación
Ambiental

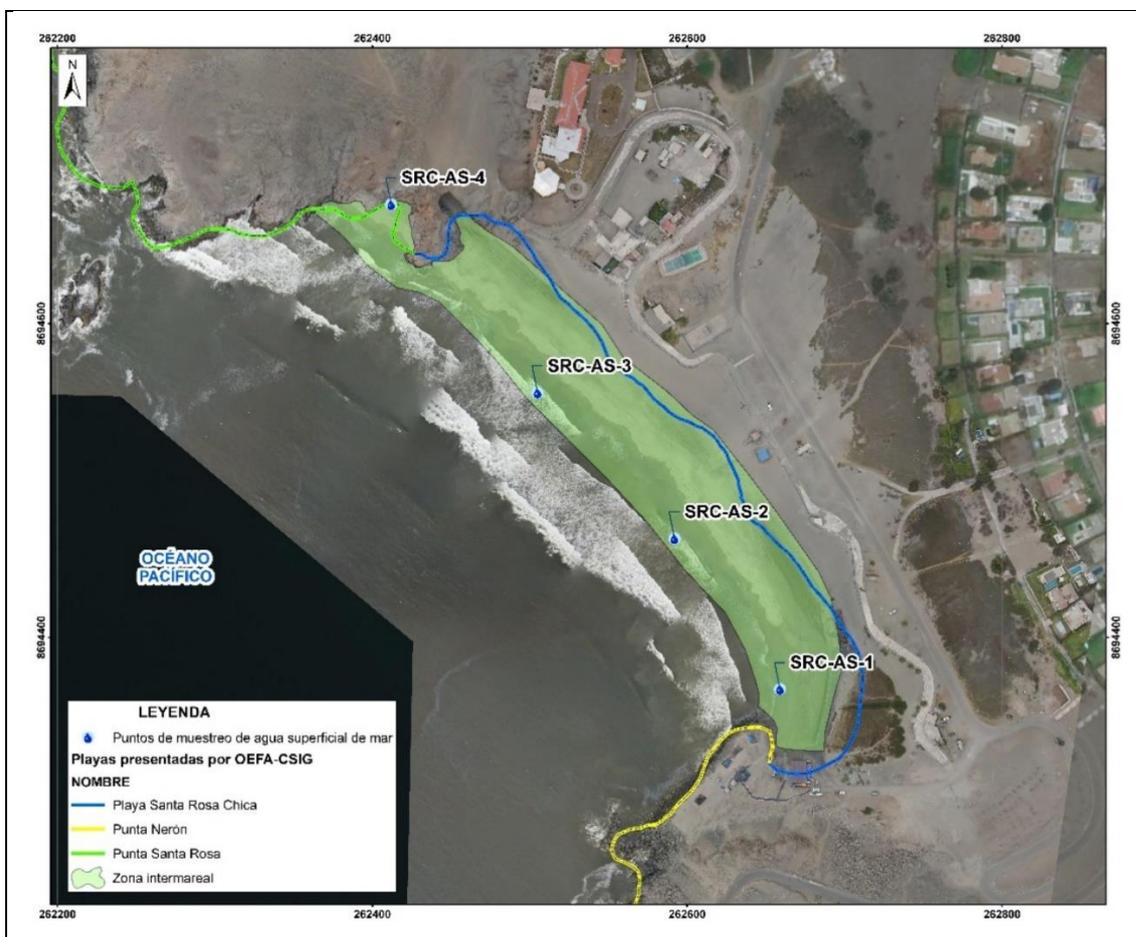
La calidad del agua superficial de mar de la playa Santa Rosa Chica fue evaluada en un total de 3 puntos de muestreo distribuidos en toda la playa, a una distancia aproximada de entre 120 m y 150 m entre un punto y otro, para la caracterización espacial del agua superficial de mar a nivel intermareal (Figura 6.1). Complementariamente se evaluó un punto de muestreo en el sector sur de la zona intermareal en la punta Santa Rosa.

Figura 6.1. Puntos de muestreo de agua superficial de mar a nivel intermareal en la playa Santa Rosa Chica y sector sur en la punta Santa Rosa

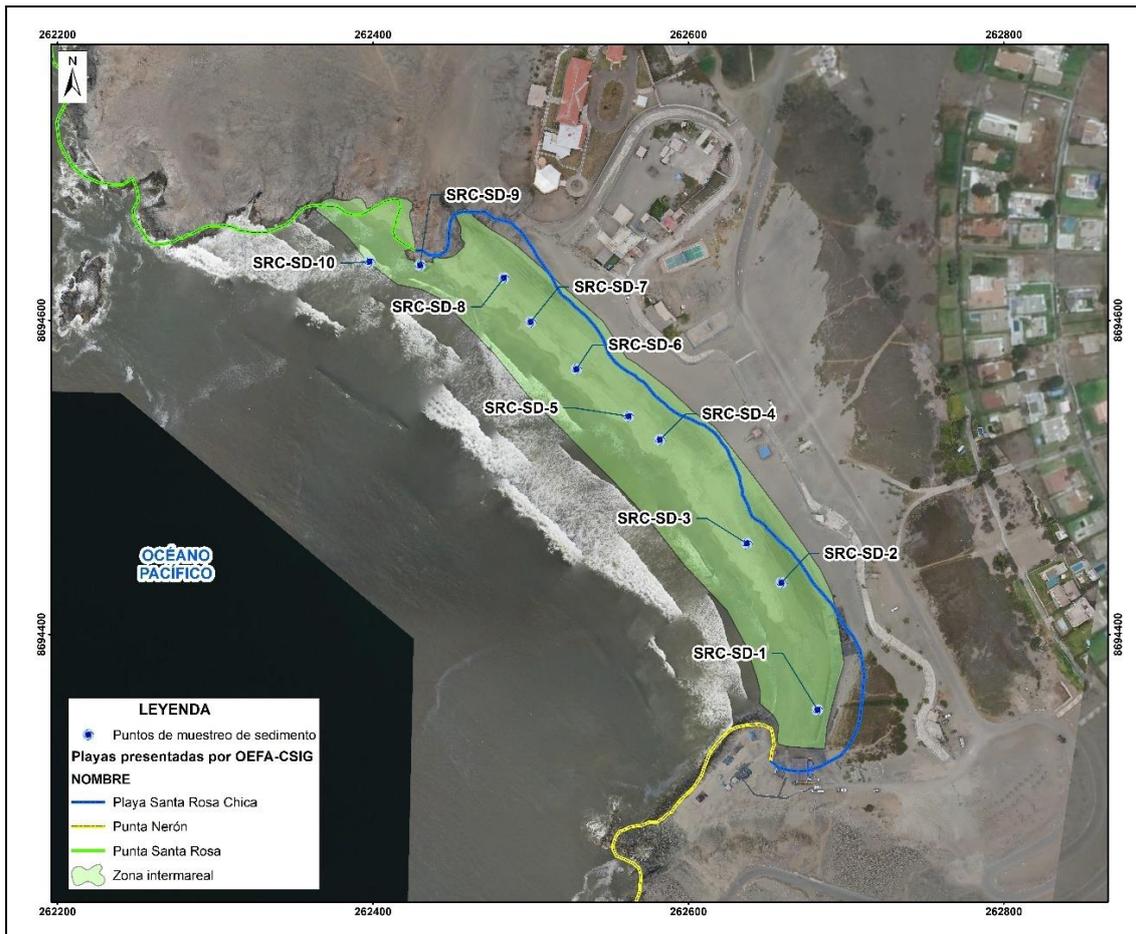
En la zona intermareal se muestrearon 9 puntos de sedimento (arena de playa) en la playa Santa Rosa Chica (ver Figura 6.2), según las grillas que determinaron las áreas de potencial interés (API) detallados en el Plan de Evaluación Ambiental N.º 00043-2022-OEFA-DEAM-STEAC, considerando un muestreo con profundidades que variaron de 0 a 10 cm, para los cuales se analizaron Hidrocarburos Totales del Petróleo (C₆-C₄₀), así como las 3 fracciones de hidrocarburos presentes según la composición de cadenas carbonadas, fracción corta F₁

Figura 6.2. Puntos de muestreo de sedimento (arena de playa) intermareal en la playa Santa Rosa Chica y sector sur en la punta Santa Rosa

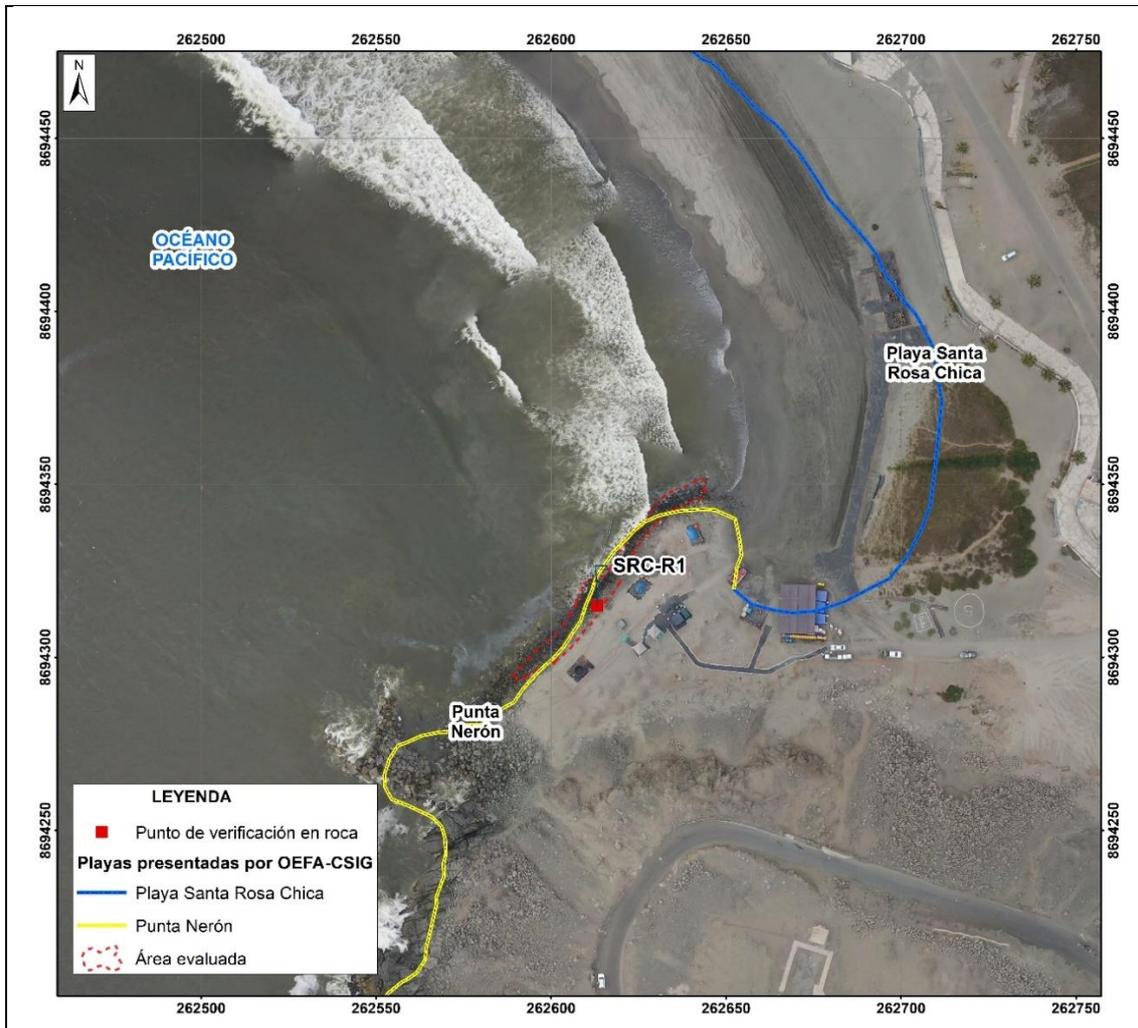
En orillas rocosas, donde no fue posible obtener muestras, se realizó la verificación para la identificación de focos potenciales de contaminación, tal como se observa en la Figura 6.3.

Figura 6.3. Punto de verificación en orilla rocosa a nivel intermareal en el sector norte de la punta Nerón

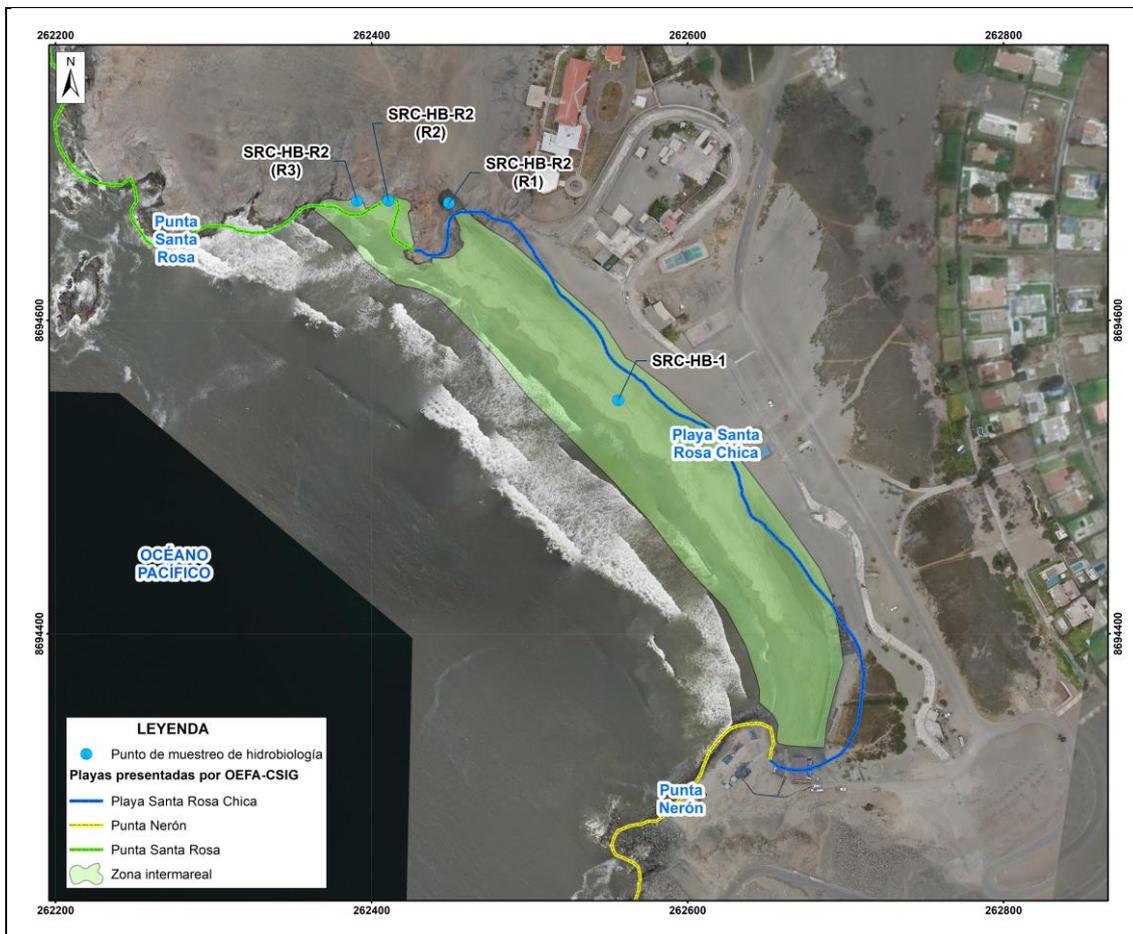
En el componente hidrobiológico, se evaluaron un total de 2 puntos en intermareal (una en playa de arena y una en orilla rocosa) en playa Santa Rosa Chica, tal como se muestra en la Figura 6.4. Asimismo, se evaluaron 4 puntos blancos ubicados en las playas Paraíso y Chica, donde la ubicación de dichos puntos se muestra en el reporte de campo de playas blanco (Anexo N.º 3 del informe de la EAC en la playa Santa Rosa Chica).

Particularmente, sobre la ubicación de los puntos del componente hidrobiológico, el punto SRC-HB-R2 presenta coordenadas UTM marcadas en playa Santa Rosa Chica; sin embargo, 2 de las 3 réplicas (R2 y R3) de este punto se ubican en el sector sur de punta Santa Rosa, de los cuales no se tienen coordenadas UTM registradas, solo ubicaciones referenciales (Figura 6.4).

Figura 6.4. Puntos de muestreo de hidrobiología a nivel intermareal en la playa Santa Rosa Chica

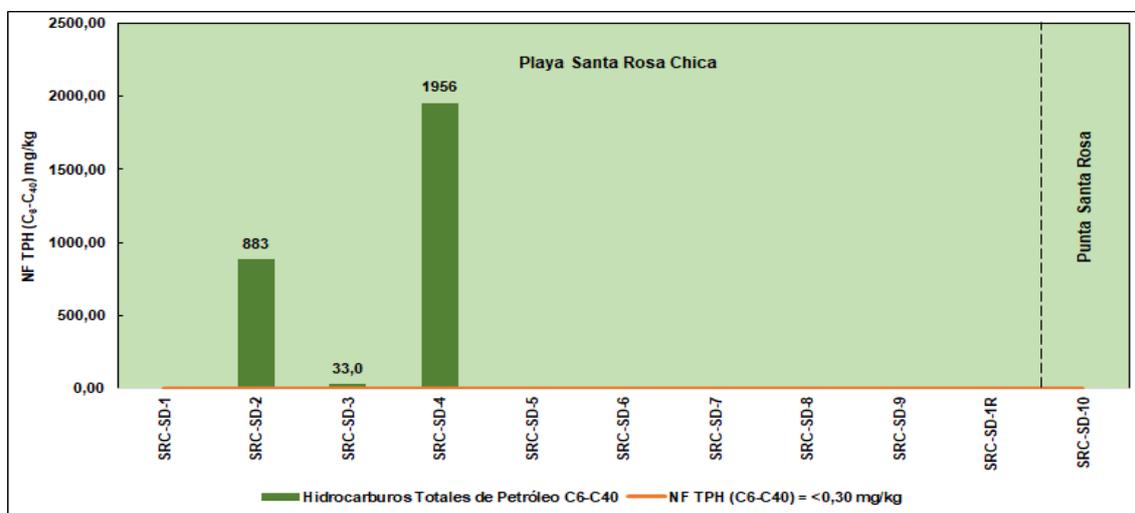
La determinación analítica en las muestras colectadas de sedimento (arena de playa), reportó presencia de hidrocarburos por encima del límite de cuantificación en 3 puntos de muestreo (SRC-SD-2, SRC-SD-3 y SRC-SD-4), ubicados en la zona intermareal de la playa Santa Rosa Chica y al norte-noreste de punta Nerón. Por lo tanto, con concentraciones de TPH (C₆-C₄₀) superiores al nivel de fondo (NF_{TPH}: <0,30 mg/kg) y nivel de referencia (NR_{TPH}: <0,30 mg/kg), tal como se muestra en la Figura 7.1.

Figura 7.1. Concentraciones de hidrocarburos totales de petróleo (C₆-C₄₀) en sedimento (arena de playa) de la playa Santa Rosa Chica y sector sur de la punta Santa Rosa, comparadas con el NF_{TPH}

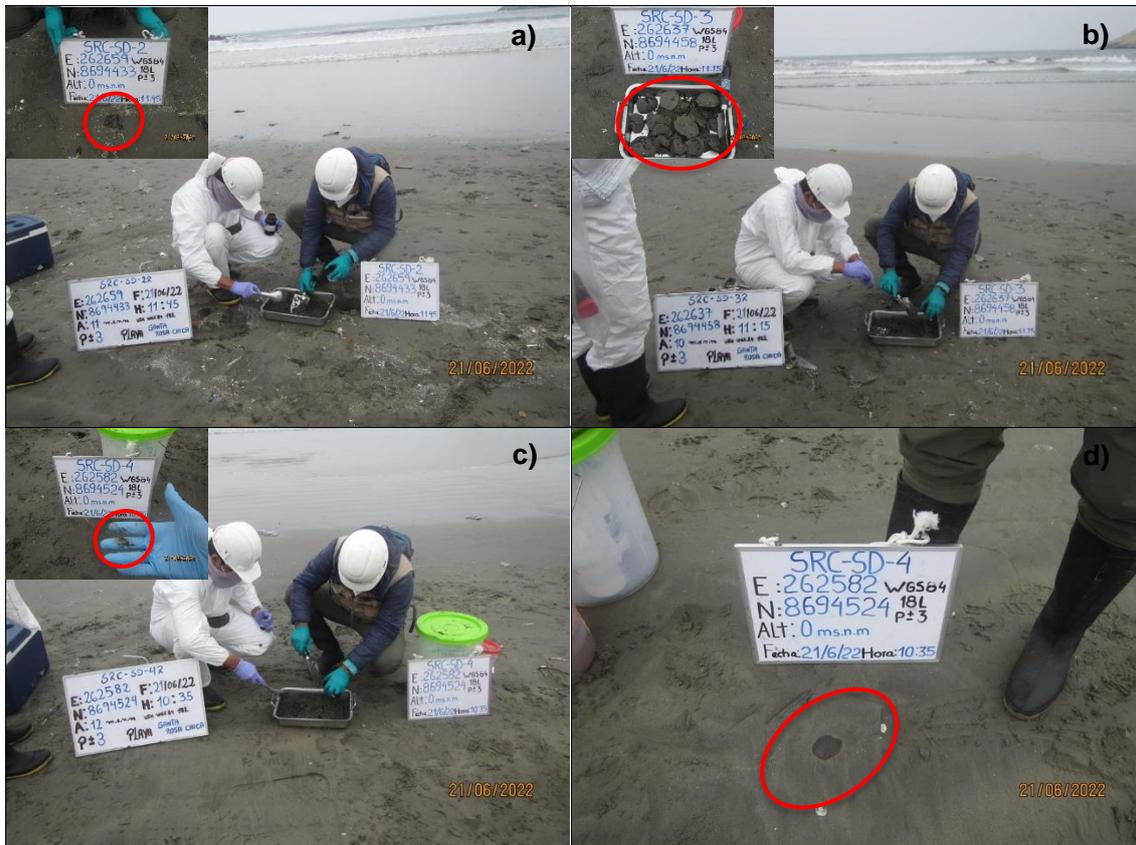
Figura 8.2. Vista del muestreo de sedimento con restos de hidrocarburos de petróleo (coloración oscura observada organolépticamente), con gotículas de hidrocarburos de petróleo en el punto SRC-SD-3 (en b), y con presencia de gotículas a manera de alquitrán entremezcladas en los puntos SR-SD-2 (en a) y SRC-SD-4 (en c y d)

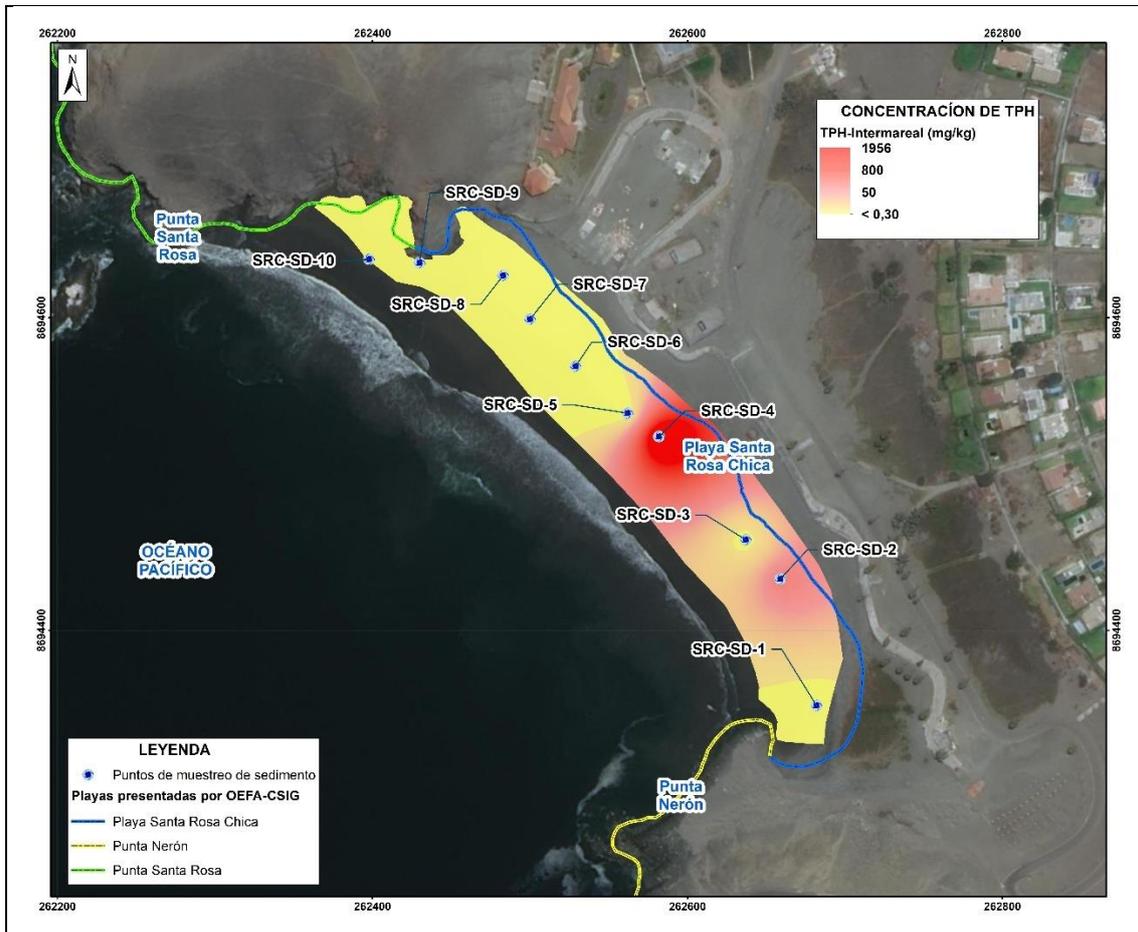
Figura 8.3. Distribución de TPH (C₆-C₄₀) en la zona intermareal de la playa Santa Rosa Chica y sector sur de la punta Santa Rosa y el alcance aproximado

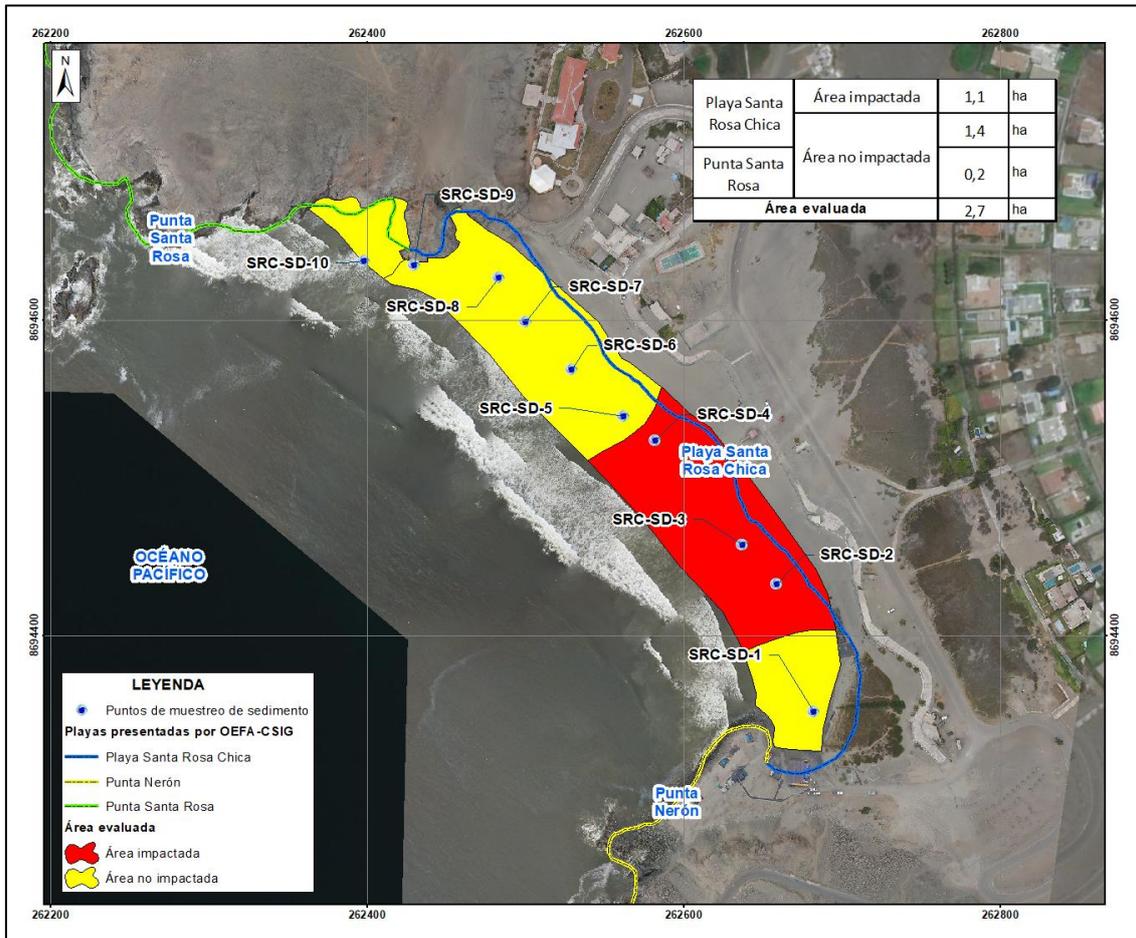
Figura 8.4. Alcance aproximado del área impactada en la playa Santa Rosa Chica

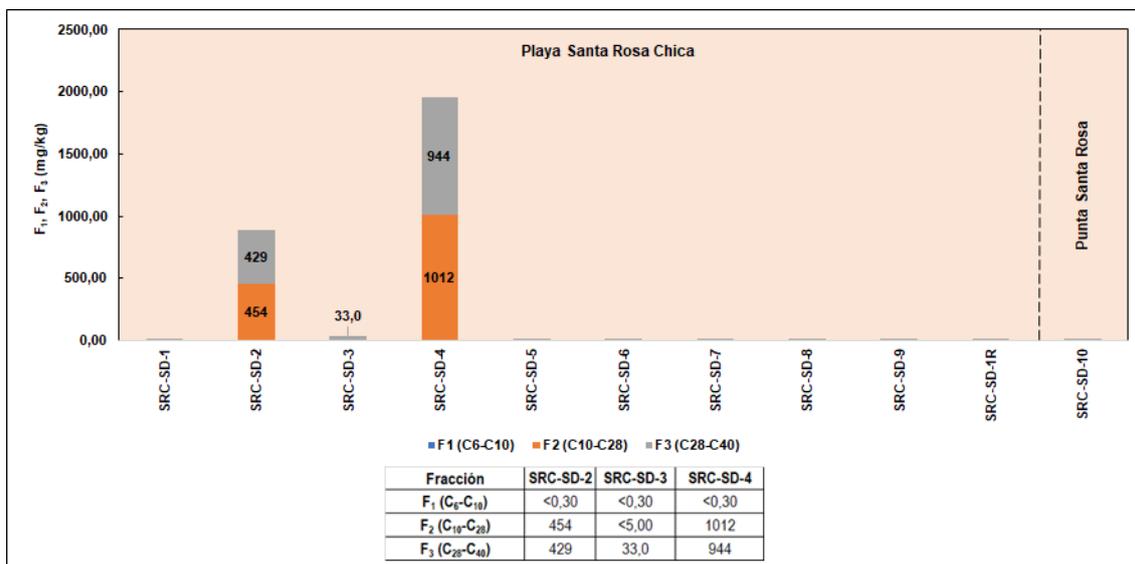
Figura 8.5. Relación de fracciones F₁, F₂ y F₃ reportadas en sedimento (arena de playa) de la playa Santa Rosa Chica y sector sur de la punta Santa Rosa

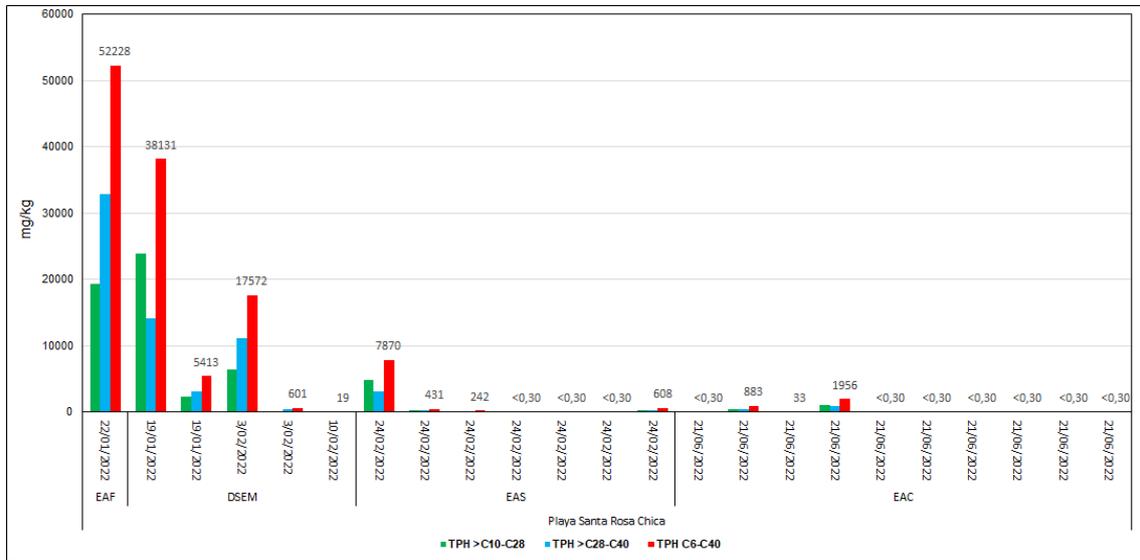
Figura 8.6. Resultados de las concentraciones de TPH(C6-C40) en sedimento intermareal en las EAF, EAS, acciones de la DSEM y la presente EAC en la playa Santa Rosa Chica

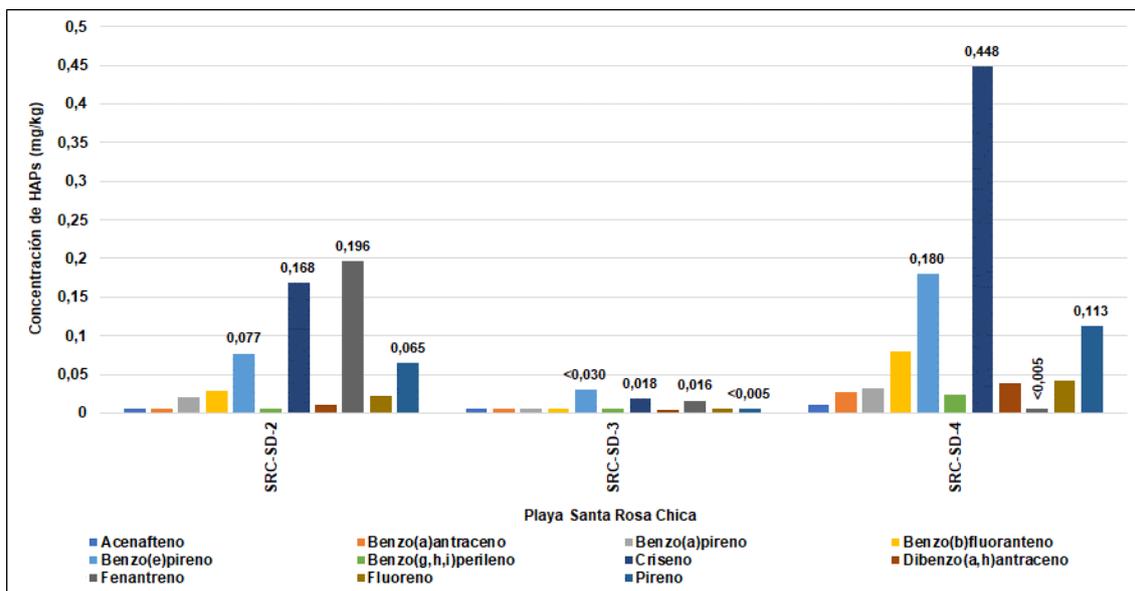
Figura 8.7. Composición y concentraciones de HAPs en puntos de muestreo que superaron los NF y NR establecidos para HAPs en sedimento intermareal en la playa Santa Rosa Chica

La gran variedad de HAPs registrados entre los puntos de muestreo SRC-SD-2, SRC-SD-3 y SR-SD-4 (11 compuestos), ubicados en la zona intermareal de la playa Santa Rosa Chica, indica que la arena de playa presenta compuestos aromáticos con alto potencial tóxico a nivel ambiental reconocido (Figueroa y Marino-Dávila, 2004; Montes, 2008), por su resistencia a la biodegradación, potencial de bioacumulación, toxicidad, carcinogenicidad y mutagenicidad (Corona-Ramírez y Iturbe-Argüelles, 2005).

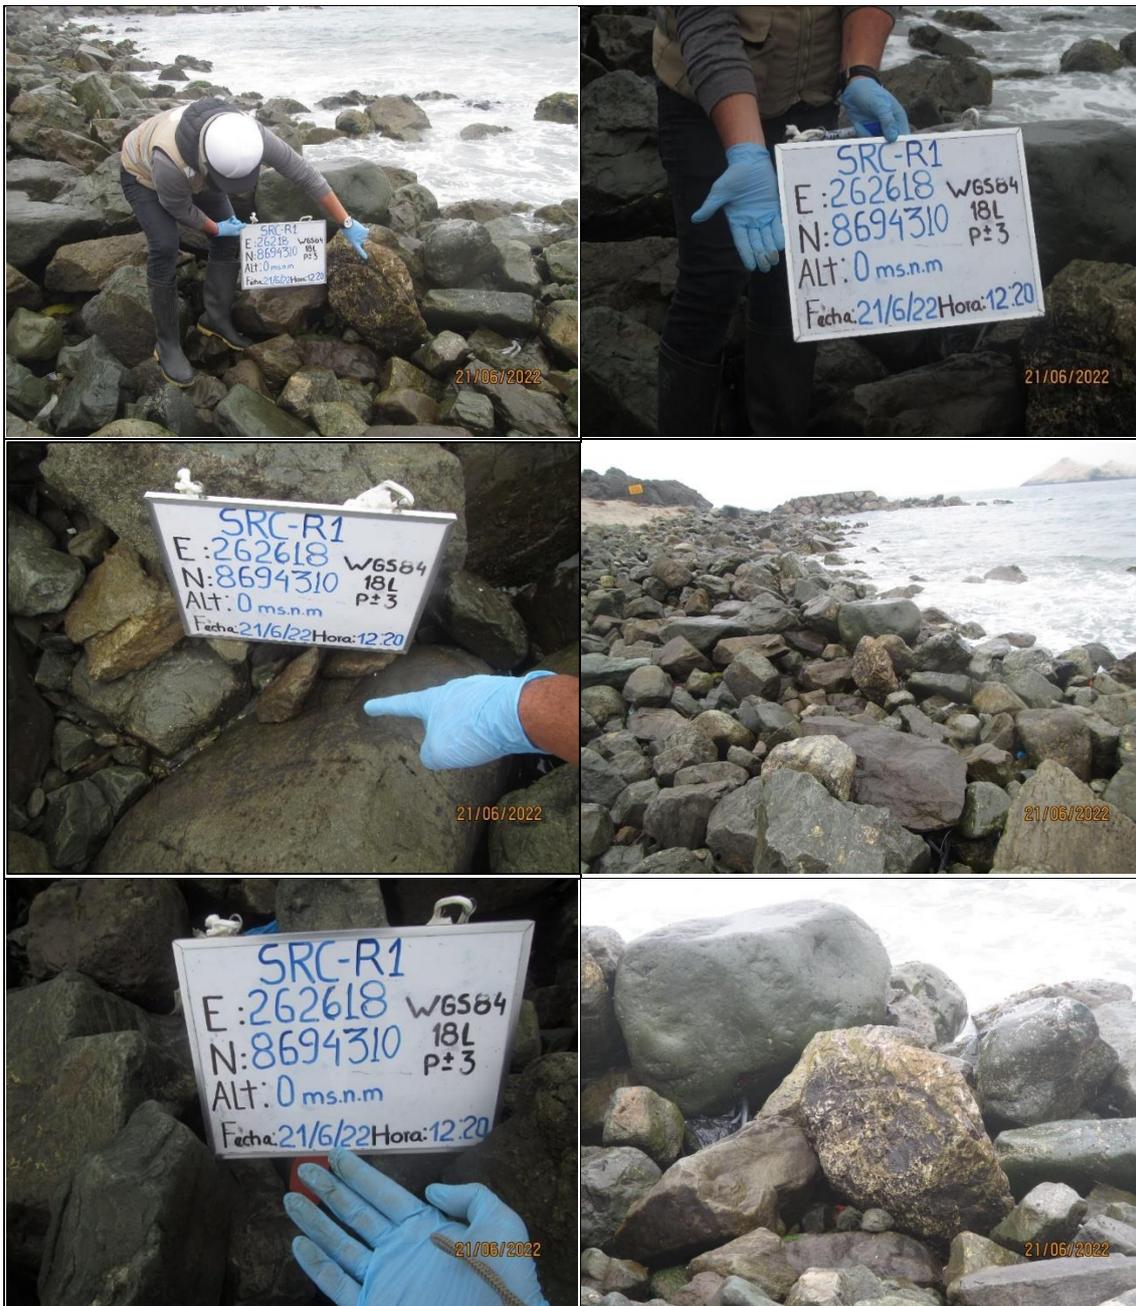
Organolépticamente, se evidenció presencia de hidrocarburos en proceso de degradación (fotooxidación) impregnados en rocas. Se observó color oscuro típico y textura (ligeramente aceitoso al tacto al realizar un frotis y raspado directo sobre las rocas). La distribución fue discontinua entre las rocas y sus intersticios, donde se observó restos de hidrocarburos de petróleo en proceso de fotooxidación impregnados con arena sobre la superficie rocosa. El área está parcialmente sumergida por la marea y cuenta con presencia de macroalgas visibles en bajamar (Figura 8.8).

Figura 8.8. Evidencias observadas organolépticamente (color y textura) durante la identificación del foco potencial de contaminación en el sector norte de la punta Nerón

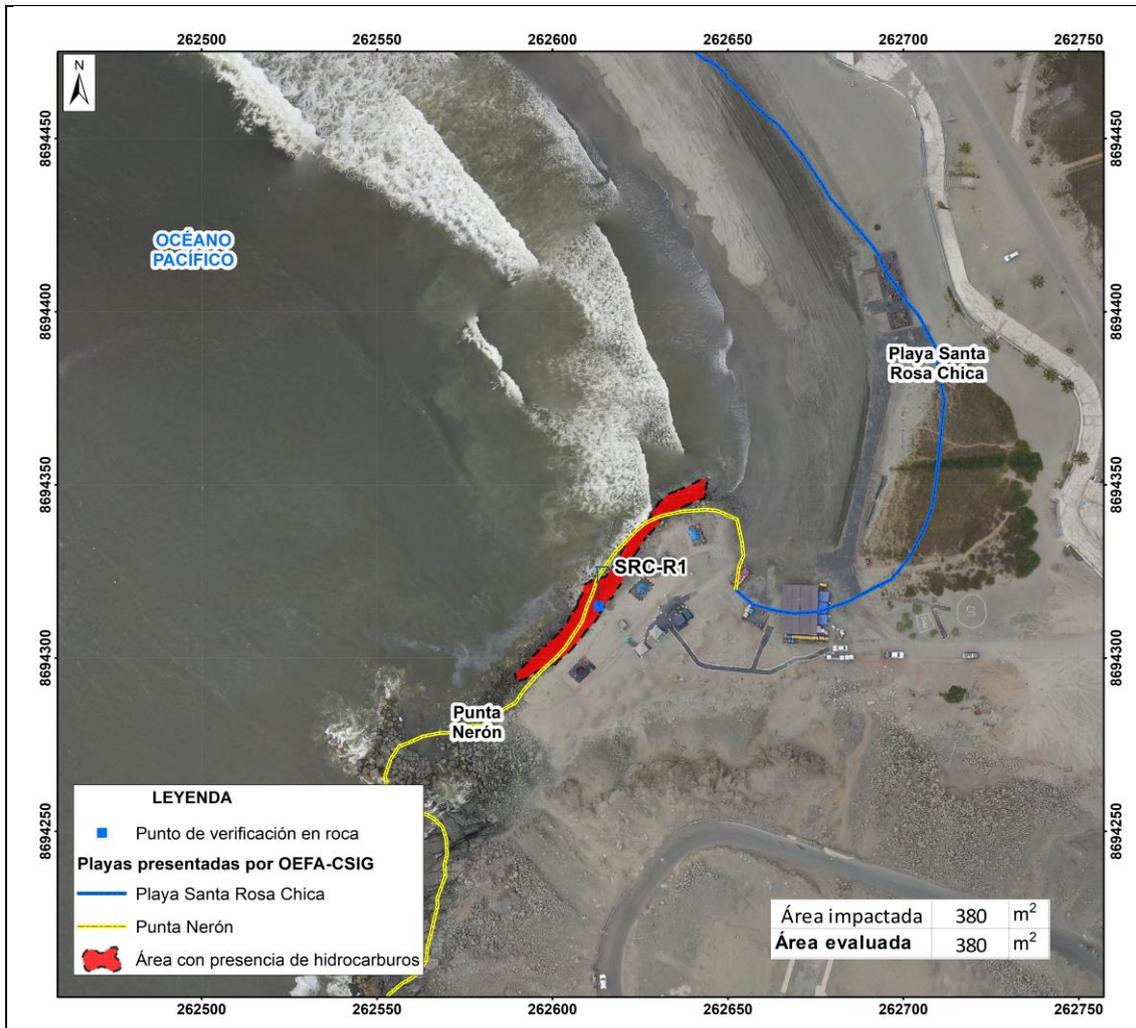
En la Figura 8.9, se muestra que el área evaluada y afectada en la zona intermareal del sector norte en la punta Nerón, comprendió 380 m² (0,038 ha), el cual presentó hidrocarburos de petróleo impregnados en la superficie de rocas.

Figura 8.9. Área rocosa evaluada y determinada como foco potencial de contaminación en la zona intermareal del sector norte en la punta Nerón

En punta Nerón, el foco potencial de contaminación identificado comprende un afloramiento rocoso de material residual pedregoso (bloques y cantos rodados), con microrrelieve ondulado, los cuales son factores que combinados con las condiciones fisicoquímicas del crudo determinarían su transporte y liberación de nuevo hacia el mar o mediante la infiltración hacia el subsuelo. La presencia de hidrocarburos en proceso de degradación, comprende mezclas complejas de compuestos orgánicos como hidrocarburos alifáticos y aromáticos en diferentes proporciones (Minam, 2021).

- Se identificó un foco potencial de contaminación en una zona rocosa de 0,038 ha de área, donde se evidenció presencia de hidrocarburos de petróleo mediante caracterización organoléptica en el sector norte de la punta Nerón, el cual presenta condiciones favorables para la dispersión y transporte de restos de hidrocarburos en proceso de degradación con potencial de afectación a personas y receptores ecológicos.

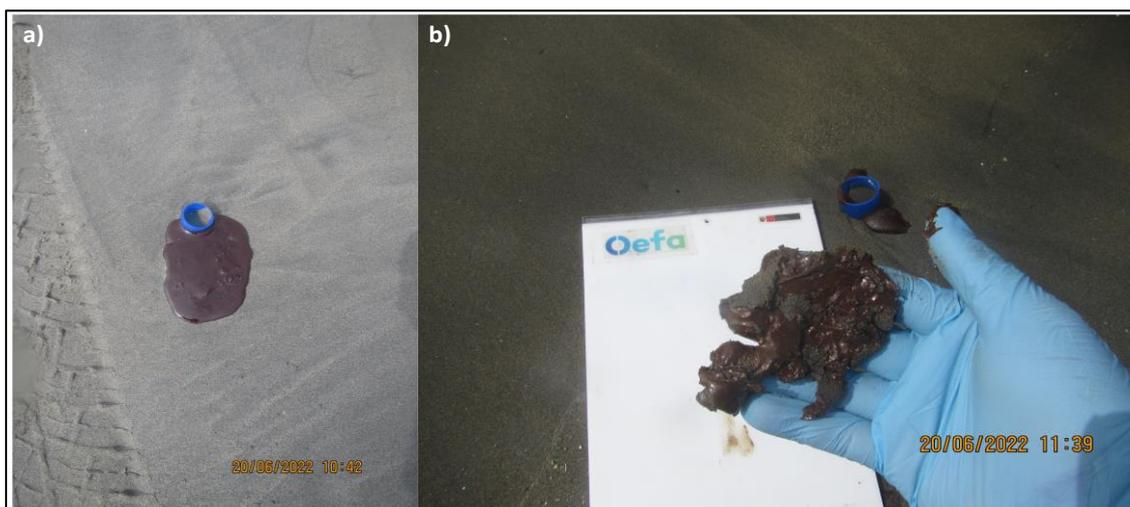
Se resalta que, durante los trabajos de campo en playa arenosa se verificó organolépticamente la presencia de hidrocarburos de petróleo, estos se evidenciaron cerca de la línea de acarreo en forma de gotículas de aproximadamente 4 cm de radio (Figura 8.14), asimismo en la evaluación visual de la zona de playa arenosa se registró varamiento de *E. analoga* (Figura 8.15).

Figura 8.14. a) Evidencia de presencia de hidrocarburos en forma de gotículas. b) Verificación organoléptica de las gotículas encontradas a lo largo de la línea de acarreo

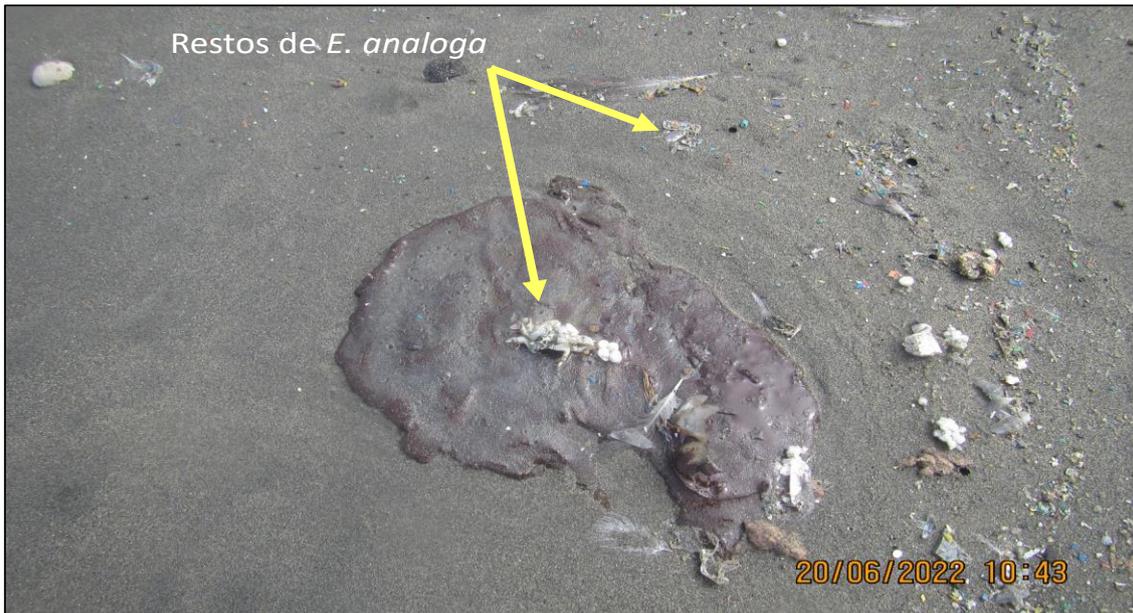
Figura 8.15. Evidencia presencia de hidrocarburos en forma de gotículas, los mismos que se encuentran asociados a restos de *E. analoga*

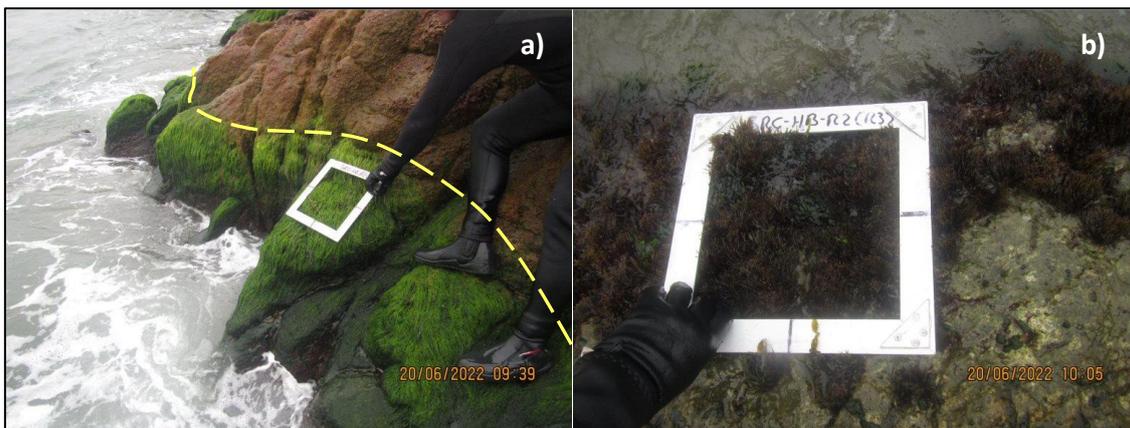
Figura 8.17. Orilla rocosa en playa Santa Rosa Chica y sector sur de punta Santa Rosa: a) franja de *Ulva* spp. que delimita la zona supralitoral y mediolitoral (línea amarilla), b) matriz mixta de Rhodophytas y mitilidos en la franja mediolitoral
