**DETALLE DE LA EVALUACIÓN AMBIENTAL PARA  
VERIFICACIÓN DE LA LIMPIEZA DEL DERRAME DE  
PETRÓLEO CRUDO - OCURRIDO EN EL TERMINAL  
MULTIBOYAS N.º 2 DE REFINERÍA LA PAMPILLA, EL 15 Y 24  
DE ENERO 2022 - EN LA PLAYA POCITOS ANCÓN**

Organismo de Evaluación y  
Fiscalización Ambiental - OEFA

Dirección De Evaluación  
Ambiental

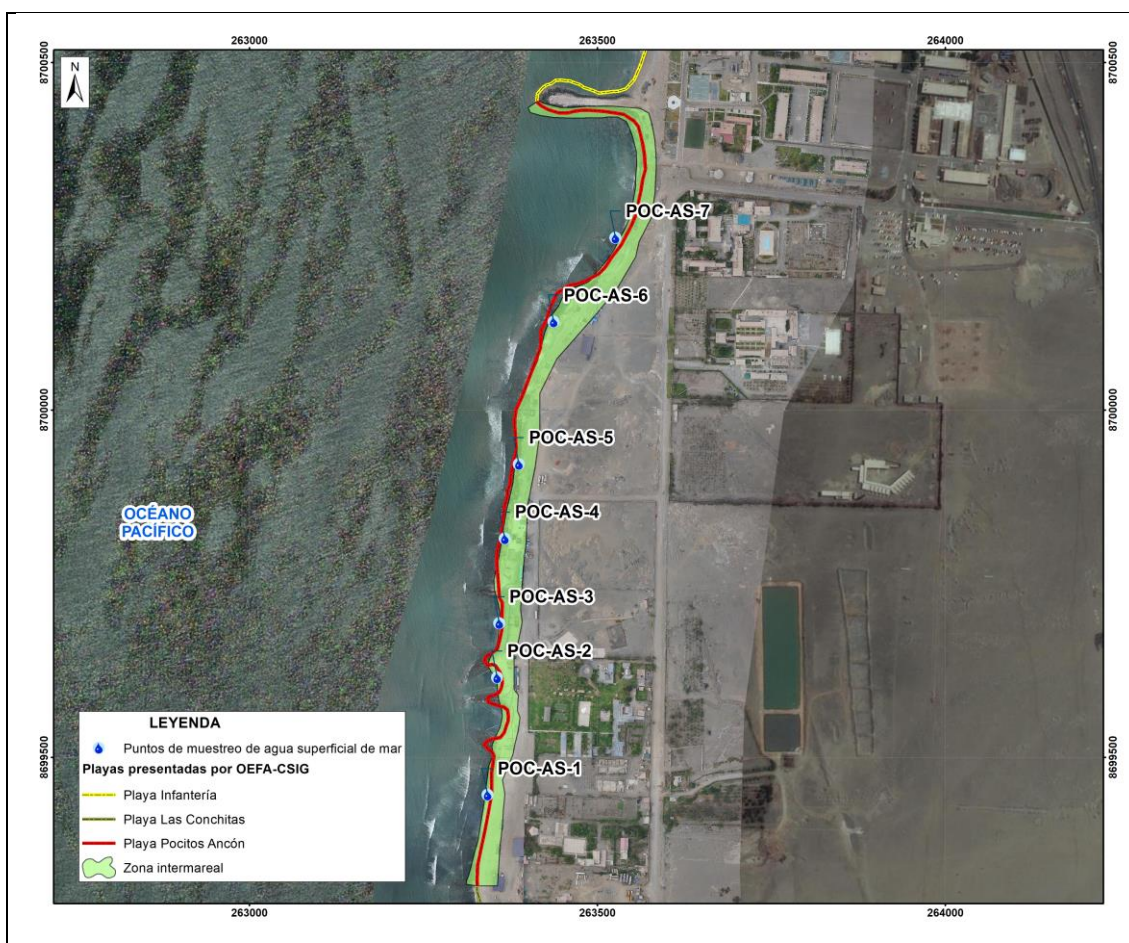
La calidad del agua superficial de mar de la playa Pocitos Ancón fue evaluada en un total de 7 puntos de muestreo distribuidos en toda la playa, a una distancia aproximada de entre 100 m y 210 m entre un punto y otro, para la caracterización espacial del agua superficial de mar a nivel intermareal (Figura 6.1).

**Figura 6.1.** Puntos de muestreo de agua superficial de mar a nivel intermareal en la playa Pocitos Ancón

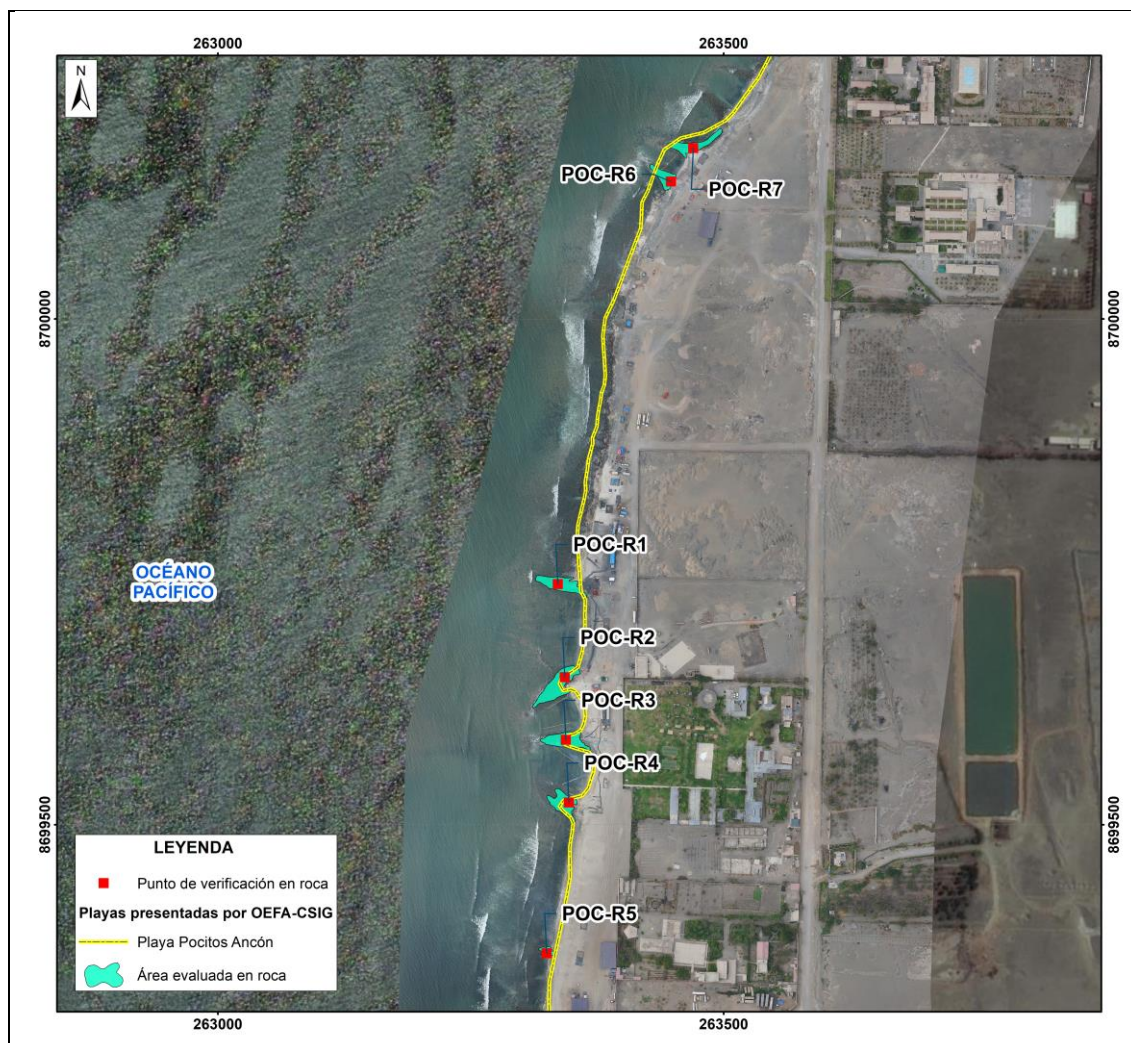
En orillas rocosas, donde no fue posible obtener muestras de sedimento, se realizó la verificación para la identificación de focos potenciales de contaminación, tal como se observa en la Figura 6.3.

**Figura 6.3.** Puntos de verificación en orillas rocosas a nivel intermareal en la playa Pocitos Ancón

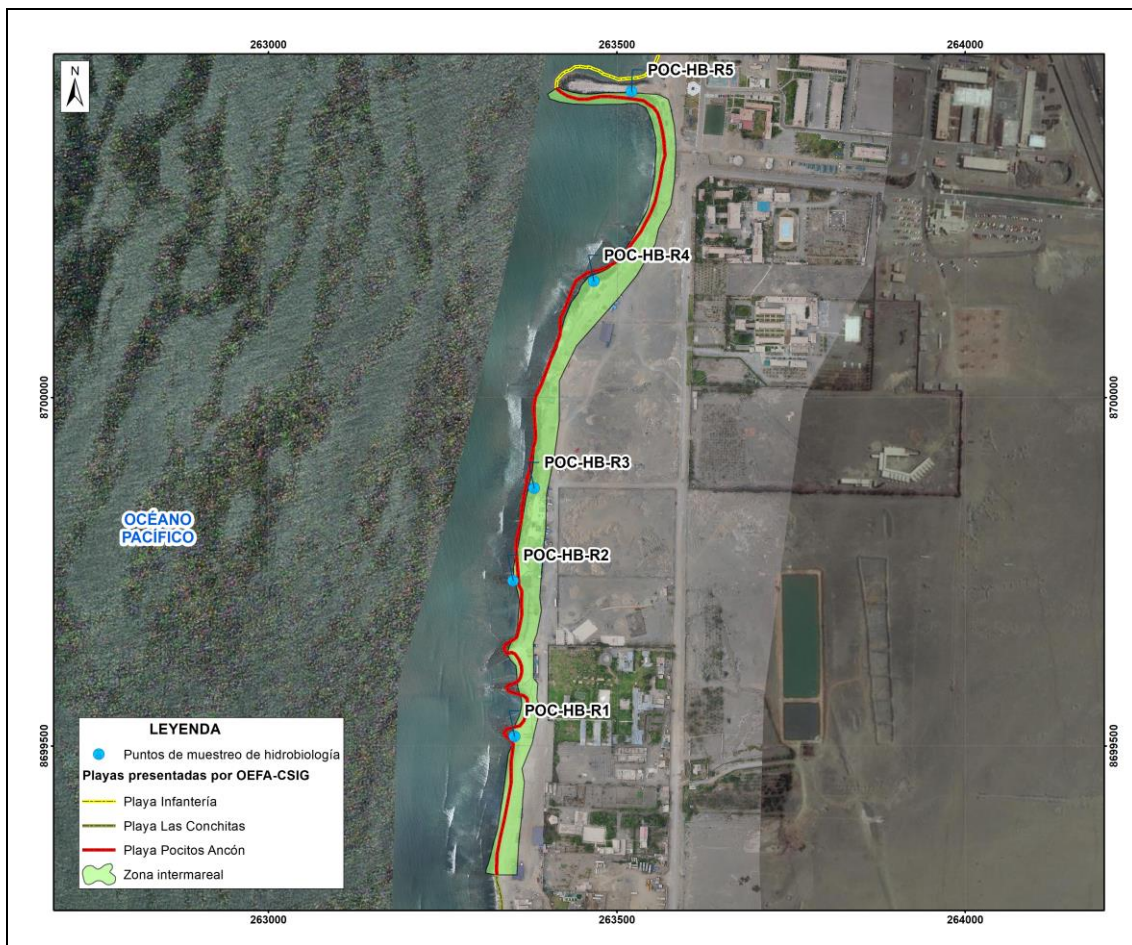
Respecto al componente hidrobiológico, se evaluaron un total de 5 puntos en la zona intermareal de orilla rocosa en la playa Pocitos Ancón, tal como se muestra en la Figura 6.4. Asimismo, se evaluaron 2 puntos blancos ubicados en la playa Paraíso, donde la ubicación de dichos puntos se muestra en el reporte de campo de playas blanco (Anexo N.º 3 del informe de la EAC en la playa Pocitos Ancón).

**Figura 6.4.** Puntos de muestreo de hidrobiología a nivel intermareal en la playa Pocitos Ancón

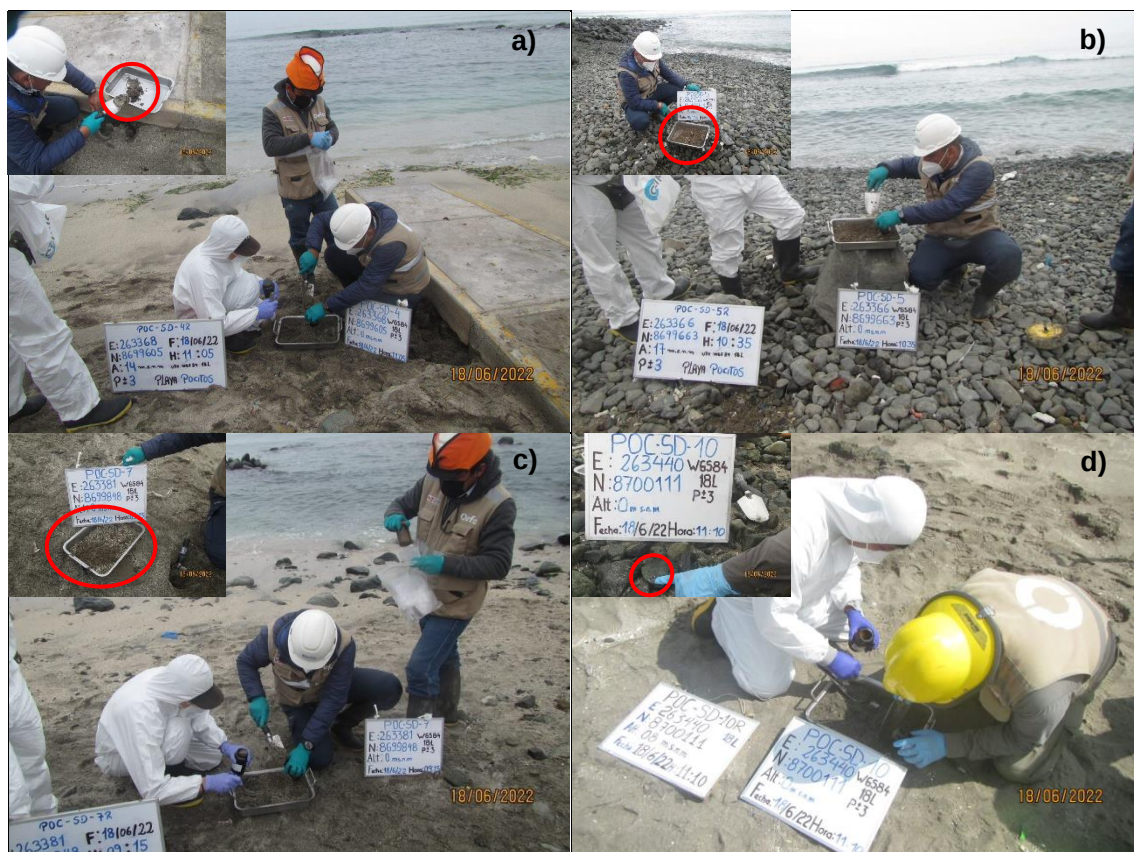
Los puntos antes señalados, fueron ubicados en casi toda extensión de la zona intermareal de la playa Pocitos Ancón y al norte de playa Las Conchitas (del POC-SD-2 al POC-SD-7) y al noroeste de la Estación Naval Ancón (POC-SD-8 y POC-SD-10) y al suroeste de la Base Naval de Infantería de Marina (POC-SD-11, POC-SD-12 y POC-SD-14). Según observaciones organolépticas, los puntos del POC-SD-2 al POC-SD-6 y del POC-SD-10 al POC-SD-12, presentaron olor y color a hidrocarburos, con presencia de TPH ( $C_6-C_{40}$ ) analíticamente en el sector. En los puntos POC-SD-4, POC-SD-5, POC-SD-7 y POC-SD-10 se identificaron, a nivel de superficie, la presencia de gotículas de hidrocarburos de petróleo en arena gruesa y húmeda y con presencia de material calcáreo biogénico (Figura 8.2).

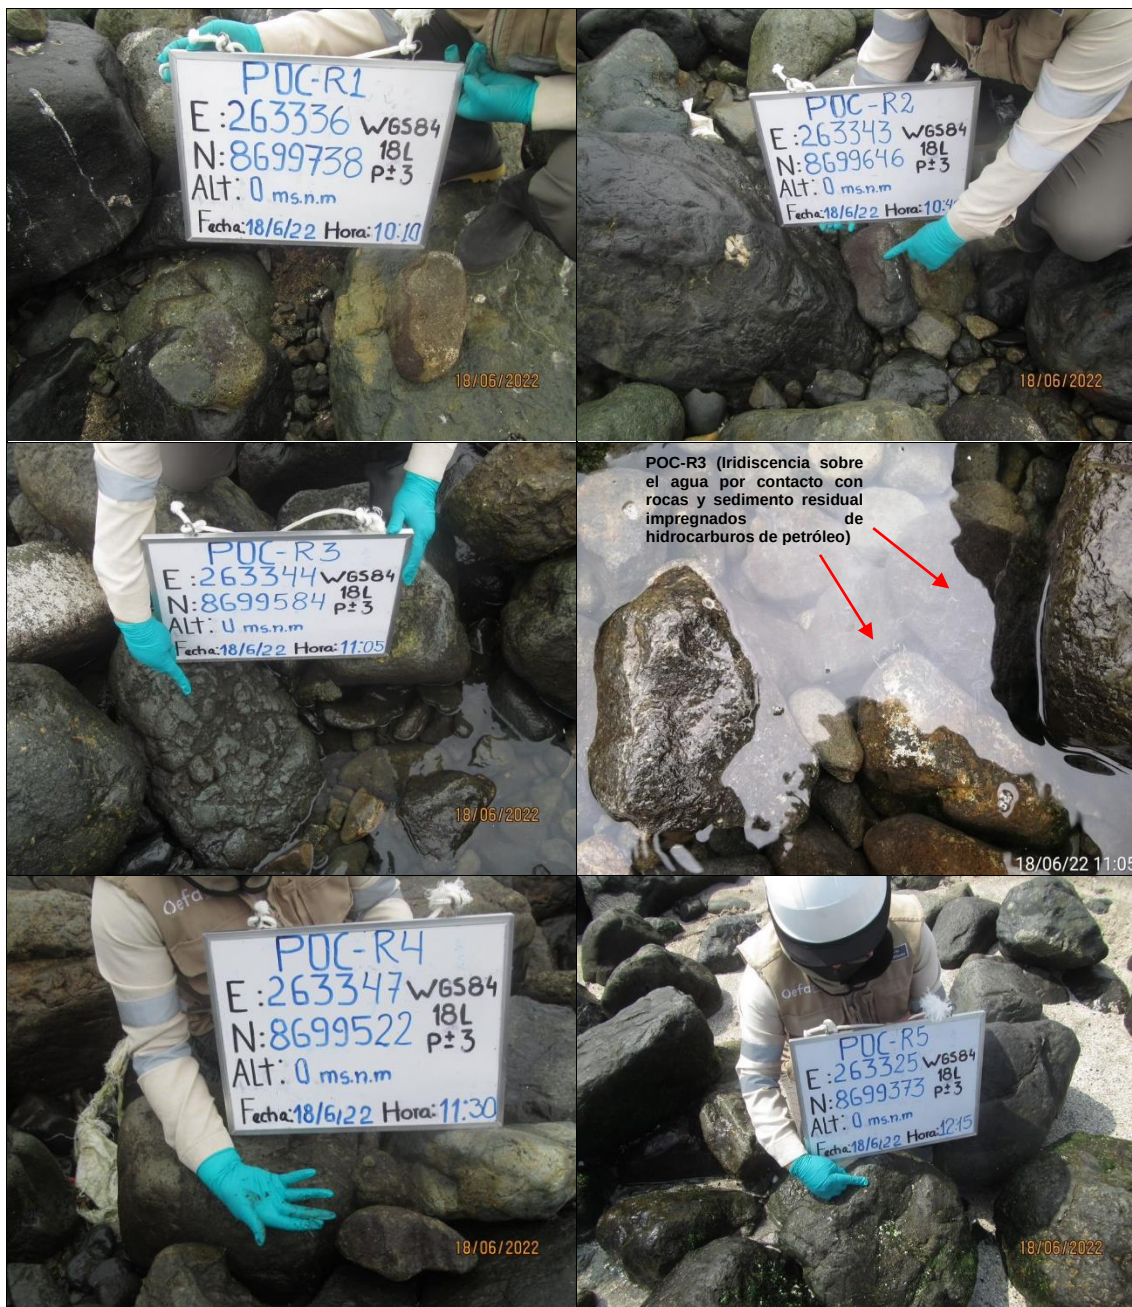
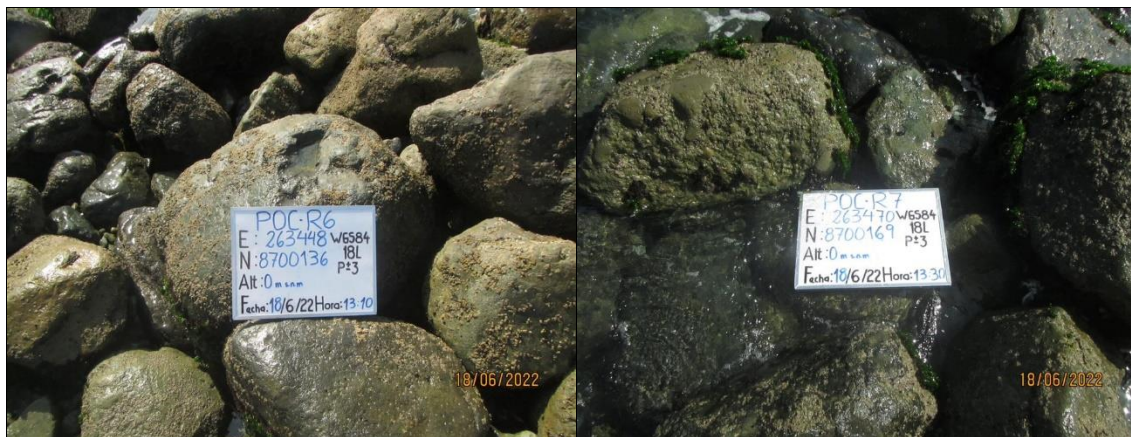
Organolépticamente, en todos los focos potenciales de contaminación se evidenciaron presencia de hidrocarburos en fase libre<sup>28,29</sup> y en proceso de degradación (fotooxidación) impregnados en rocas, y adicionalmente, en el foco N.º 3 (POC-R3, código que representa el área evaluada), se comprobó iridiscencia en el agua por contacto. En todos los focos, se observaron color oscuro típico, olor a hidrocarburos y textura (ligeramente aceitoso al tacto al realizar un frotis y raspado directo sobre las rocas). La distribución fue discontinua entre las rocas y sus intersticios, donde se observó restos de hidrocarburos de petróleo en fase libre y en proceso de fotooxidación impregnados con arena sobre la superficie rocosa. Las áreas están parcialmente sumergidas por la marea y cuentan con presencia de macroalgas visibles en bajamar (Figura 8.8).

**Figura 8.8.** Evidencias observadas organolépticamente durante la identificación de los 7 focos potenciales de contaminación en la zona intermareal de la playa Pocitos Ancón

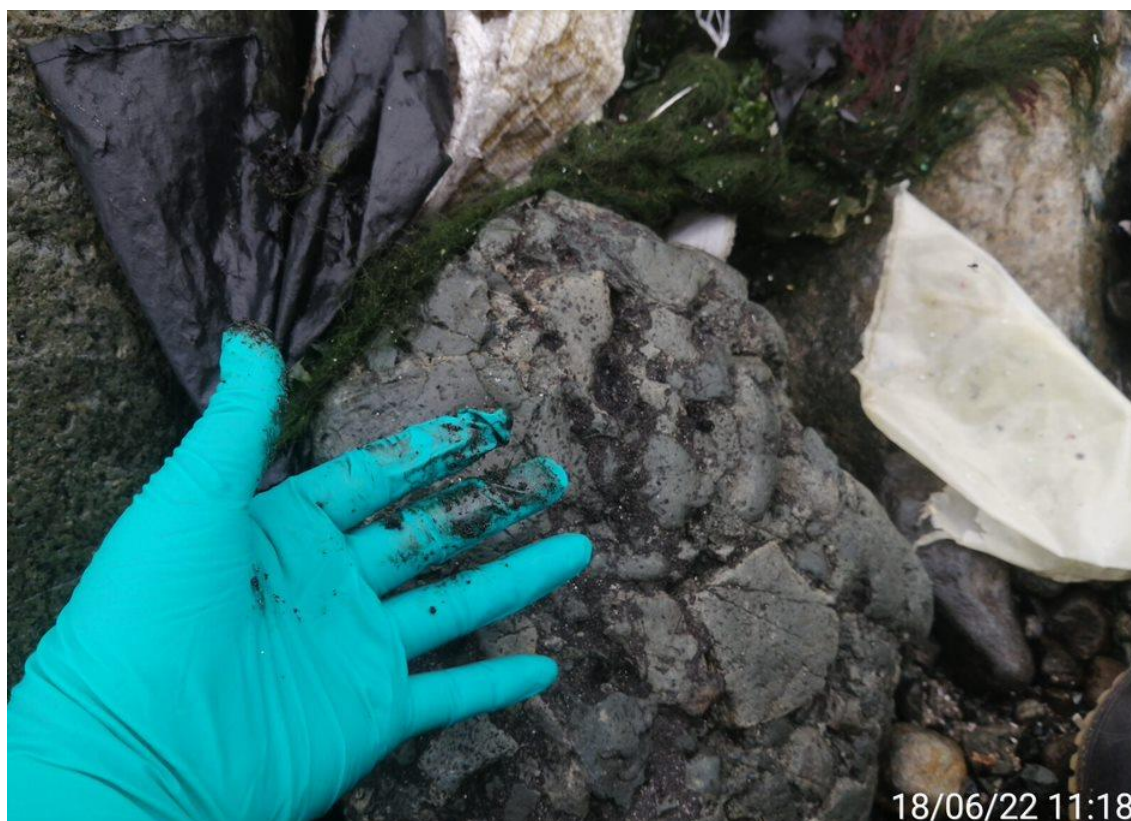
El punto POC-HB-R1 se ubicó dentro del foco potencial de contaminación POC-R4, donde la zona rocosa del sector sur de la zona intermareal en la playa Pocitos Ancón, se encontró cubierta parcialmente por macroalgas en sectores parcialmente sumergidos (Figura 8.10); además, se pudo comprobar la presencia de bivalvos mitílidos conteniendo hidrocarburos de petróleo al interior de sus valvas, tal como se muestra en la Figura 8.17.

**Figura 8.10.** Condiciones del foco potencial de contaminación POC-R4 identificado en la zona intermareal de la playa Pocitos Ancón, donde se visualiza macroalgas sobre el contorno de la roca

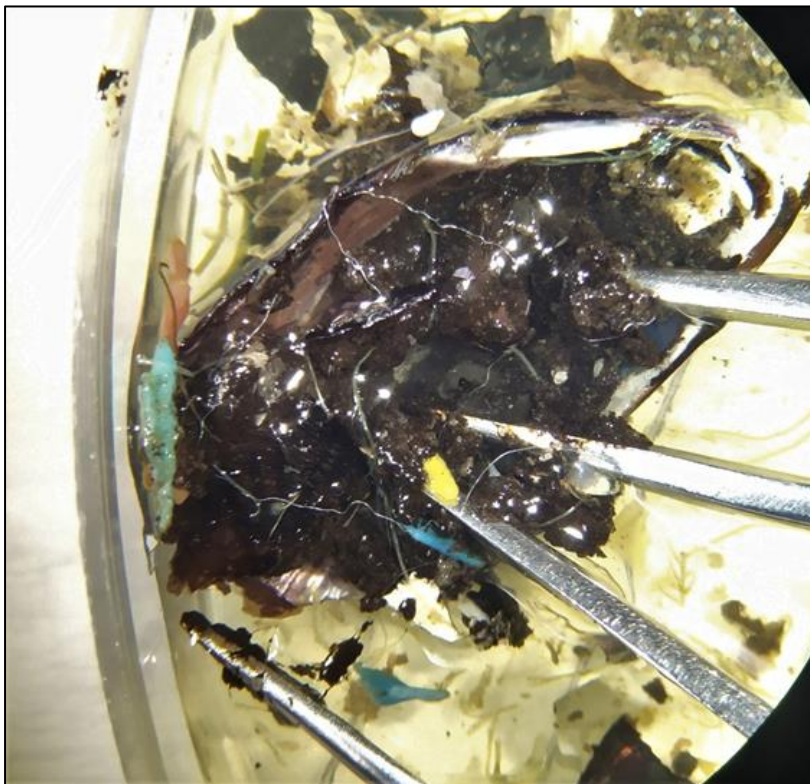
**Figura 8.17.** Vista interior de las valvas del mitilidos *Perumytilus purpuratus*, conteniendo hidrocarburos de petróleo, registrado en el punto POC-HB-R1
