**DETALLE DE LA EVALUACIÓN AMBIENTAL PARA  
VERIFICACIÓN DE LA LIMPIEZA DEL DERRAME DE  
PETRÓLEO CRUDO - OCURRIDO EN EL TERMINAL  
MULTIBOYAS N.º 2 DE REFINERÍA LA PAMPILLA, EL 15 Y 24  
DE ENERO 2022 - EN LA PLAYA INFANTERÍA**

**SUBDIRECCIÓN TÉCNICA CIENTÍFICA**

**DIRECCIÓN DE EVALUACIÓN AMBIENTAL**

**2022**

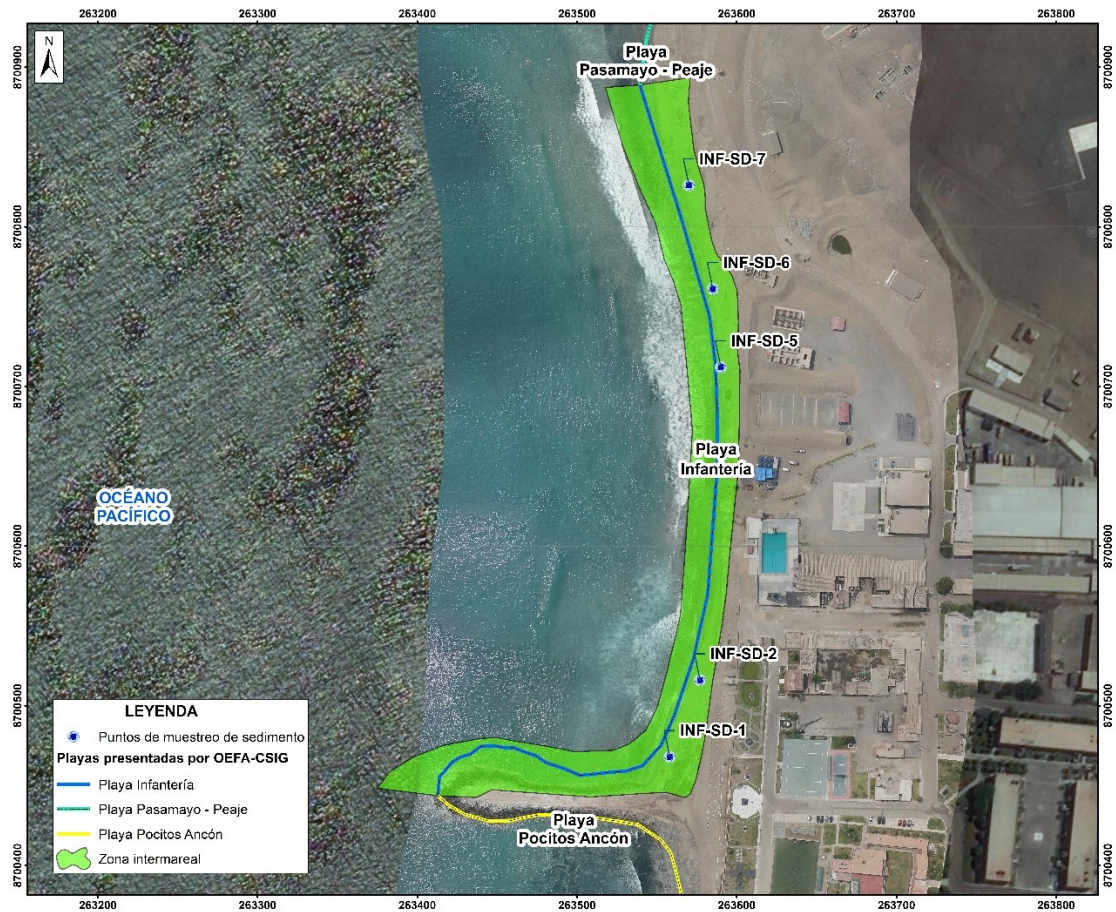
En la zona intermareal se muestrearon 5 puntos de sedimento (arena de playa) ver Figura 6.2), según las grillas que determinaron las áreas de potencial interés (API) detallados en el Plan de Evaluación Ambiental N.º 00043-2022-OEFA-DEAM-STEAC que incluye a la playa Infantería, considerando un muestreo con profundidades que variaron de 0 a 10 cm y de 0 a – 50 cm, para los cuales se analizaron Hidrocarburos Totales del Petróleo (C<sub>6</sub>-C<sub>40</sub>), así como las 3 fracciones de hidrocarburos presentes según la composición de cadenas carbonadas, fracción corta F<sub>1</sub> (C<sub>6</sub>-C<sub>10</sub>), fracción media F<sub>2</sub> (C<sub>10</sub>-C<sub>28</sub>) y fracción F<sub>3</sub> de cadena larga (C<sub>28</sub>-C<sub>40</sub>); Hidrocarburos Policíclicos Aromáticos (HAPs), metales totales y análisis granulométrico en compósitos para caracterizar la playa.

**Figura 6.2.** Puntos de muestreo de sedimento (arena de playa) intermareal en la playa Infantería

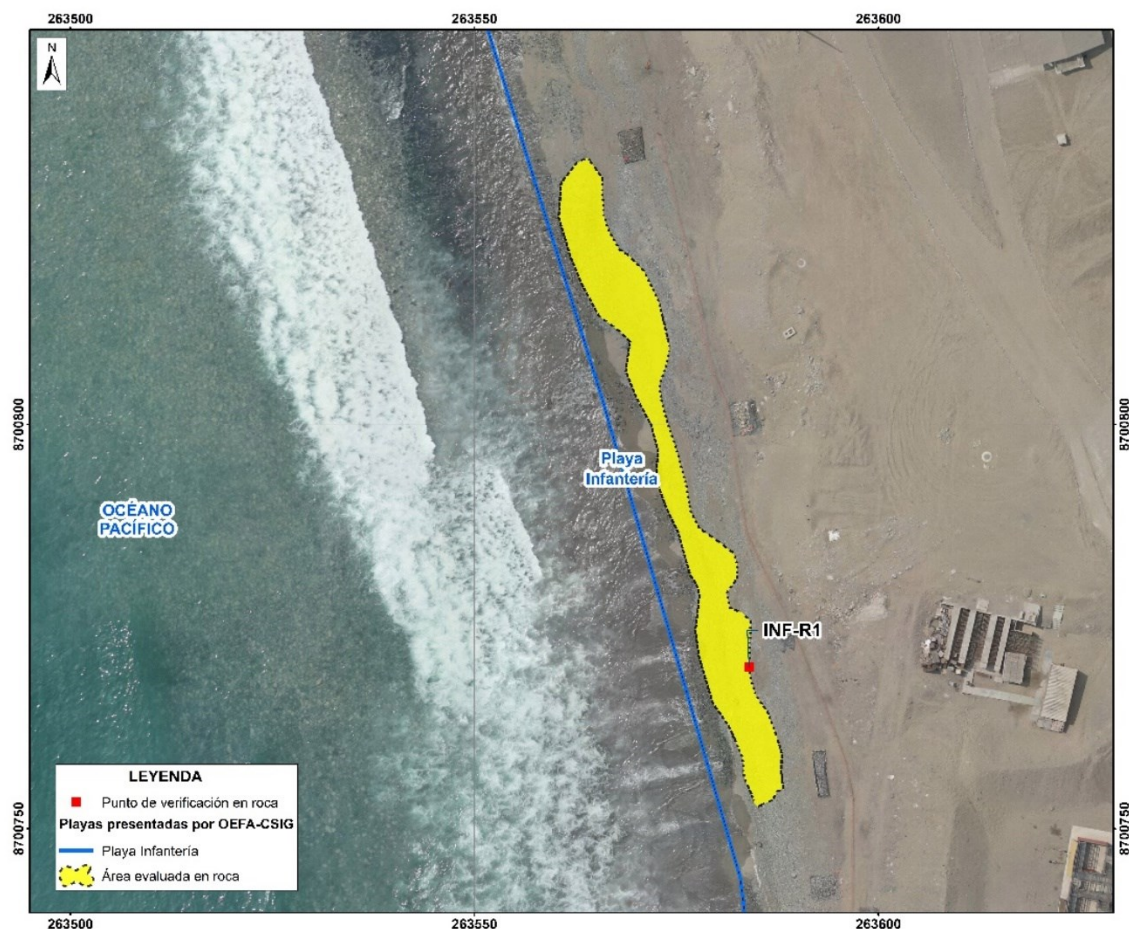
En orillas rocosas, donde no fue posible obtener muestras de sedimento, se realizó la verificación para la identificación de focos potenciales de contaminación, tal como se observa en la Figura 6.3.

**Figura 6.3.** Punto de verificación en orilla rocosa a nivel intermareal de la playa Infantería

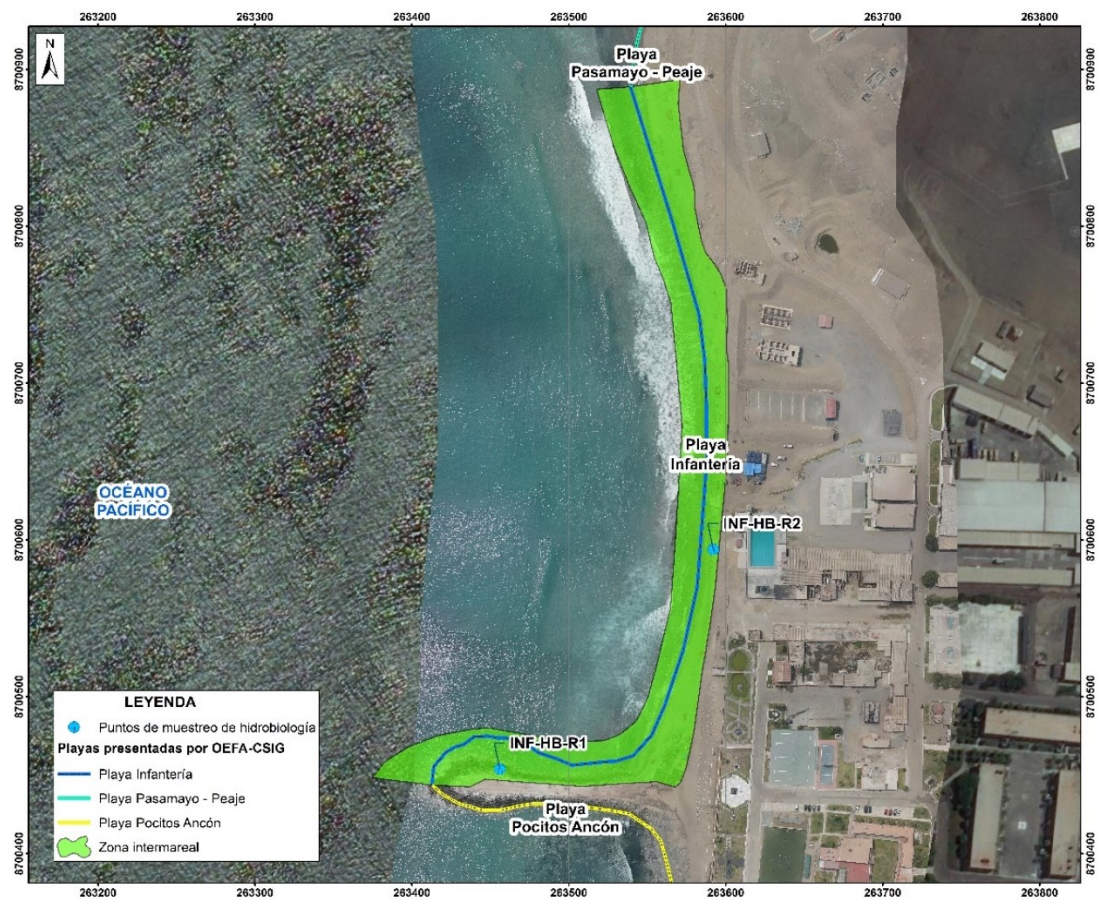
En el componente hidrobiológico, se evaluaron un total de 2 puntos en intermareal (ambas en orilla rocosa) en playa Infantería, tal como se muestra en la Figura 6.4. Asimismo, se evaluaron 2 puntos blancos ubicados en la playa Paraíso, donde la ubicación de dichos puntos se muestra en el reporte de campo de playas blanco (Anexo N.º 3 del informe de la EAC en la playa Infantería).

**Figura 6.4.** Puntos de muestreo de hidrobiología a nivel intermareal en la playa Infantería

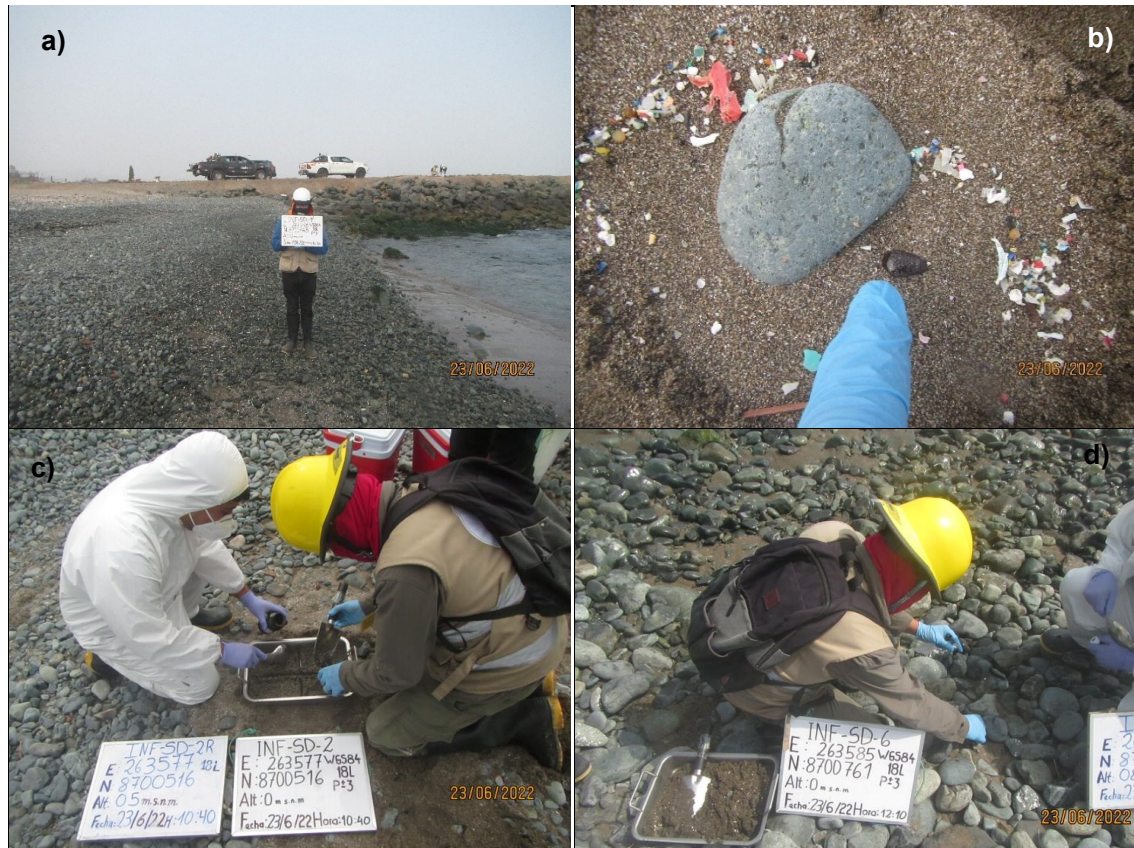
organolépticas, en el el punto INF-SD-1 se observó olor y color a hidrocarburos, con presencia de TPH (C<sub>6</sub>-C<sub>40</sub>) analíticamente en el sector. A nivel de superficie, la presencia de gotículas de hidrocarburos de petróleo fue observada sobre arena gruesa y húmeda (Figura 8.2).

**Figura 8.2.** Vista panorámica del muestreo de sedimento intermareal en punto INF-SD-1 (en a), sedimento con restos de hidrocarburos de petróleo (gotículas) en el punto INF-SD-1 (en b), muestreo de sedimentos en el punto INF-SD-2 (en c). y muestreo de sedimento residual con restos calcáreos en el punto INF-SD-6 (en d)

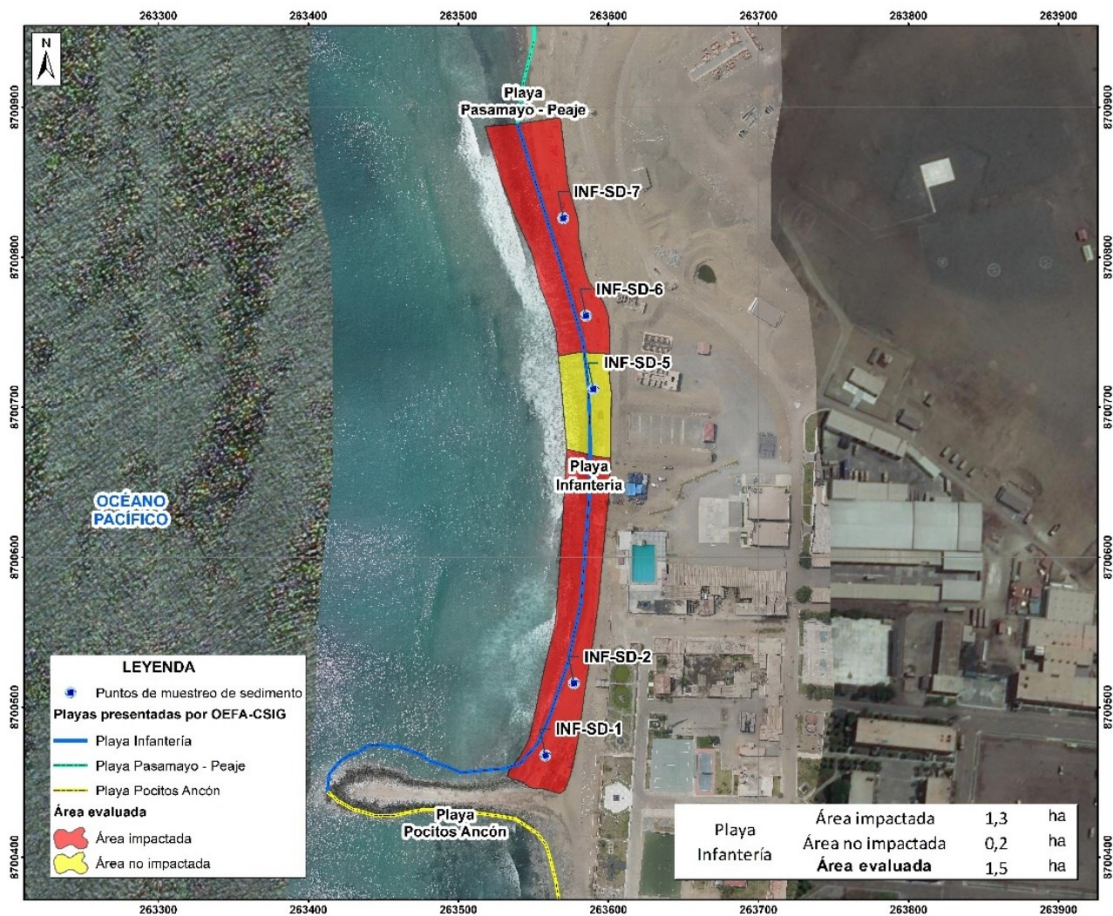
La Figura 8.4, elaborada también con base al ajuste en mención, muestra el alcance aproximado del área impactada, donde se observa que 1,5 ha evaluadas, aproximadamente 1,3 ha representan el alcance de las concentraciones de TPH (C<sub>6</sub>-C<sub>40</sub>) que superaron el nivel de fondo (NF<sub>TPH</sub>: <0,30 mg/kg) en sedimento (arena de playa) de la playa Infantería.

**Figura 8.4.** Alcance aproximado del área impactada en la playa Infantería.

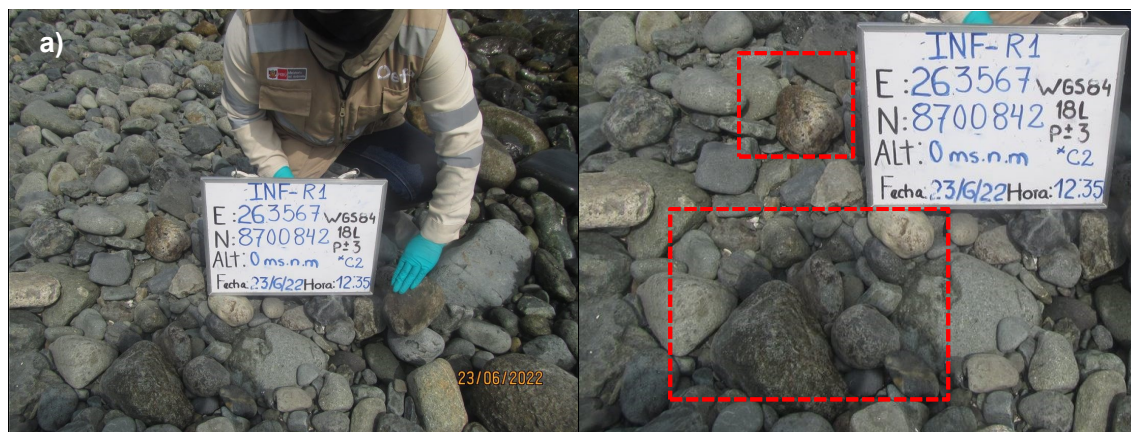
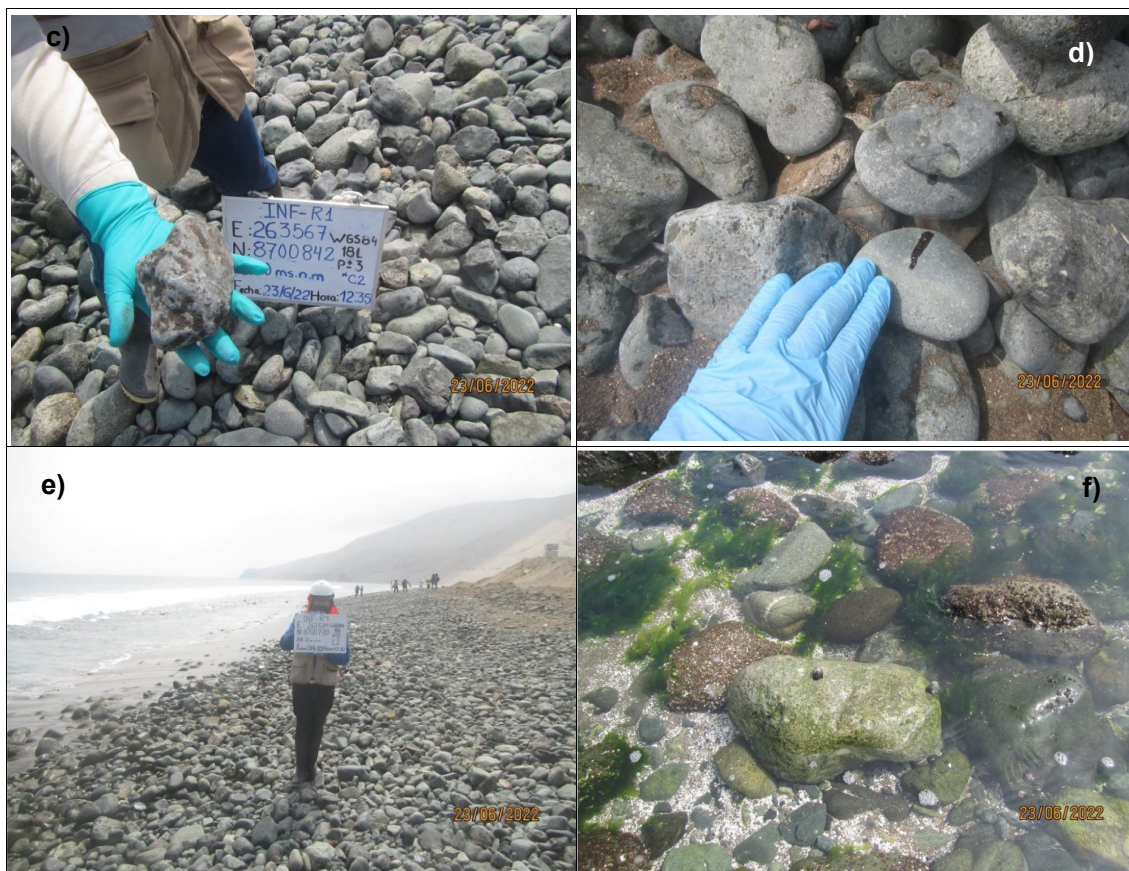
Organolépticamente, se evidenció presencia de hidrocarburos en proceso de degradación (fotooxidación) impregnados en rocas. Se observó color oscuro típico, olor a hidrocarburos y viscosidad con residuos y textura (ligeramente aceitoso al tacto al realizar un frotis y raspado directo sobre las rocas). La distribución fue discontinua entre las rocas y sus intersticios, así como en el sedimento residual donde se observó restos de hidrocarburos de petróleo en proceso de fotooxidación impregnados con o sin arena sobre la superficie rocosa. El área está parcialmente sumergida por la marea (franja infralitoral y supralitoral), donde se identificó presencia de macroalgas (Figura 8.8) y especies de macrobentos detalladas en la Figura 7.4 (Ítem Hidrobiología).

**Figura 8.8.** Evidencias observadas organolépticamente (color y textura) durante la identificación del foco potencial de contaminación en la playa Infantería (en a,b, c y d), vista panorámica del área (en e) y macroalgas en la franja infralitoral (en f)

La evaluación en roca verificó la presencia de restos de hidrocarburo sobre los cantos rodados en la franja supralitoral de playa Infantería (Figura 8.8), y en consecuencia una afectación negativa por derrame de hidrocarburo sobre el sustrato, una de las consecuencias de la mortandad de especies es la pérdida de los herbívoros dominantes, lo que permite una rápida colonización del sustrato por algas verdes, como lo han reportado Penela-Arenaz (2009) y tal como se evidencia en la evaluación de playa Infantería (Figura 8.12). Los resultados obtenidos en playa Infantería reflejarían esta condición, una comunidad macrobentónica incipiente de baja abundancia y dominada por algas verdes.

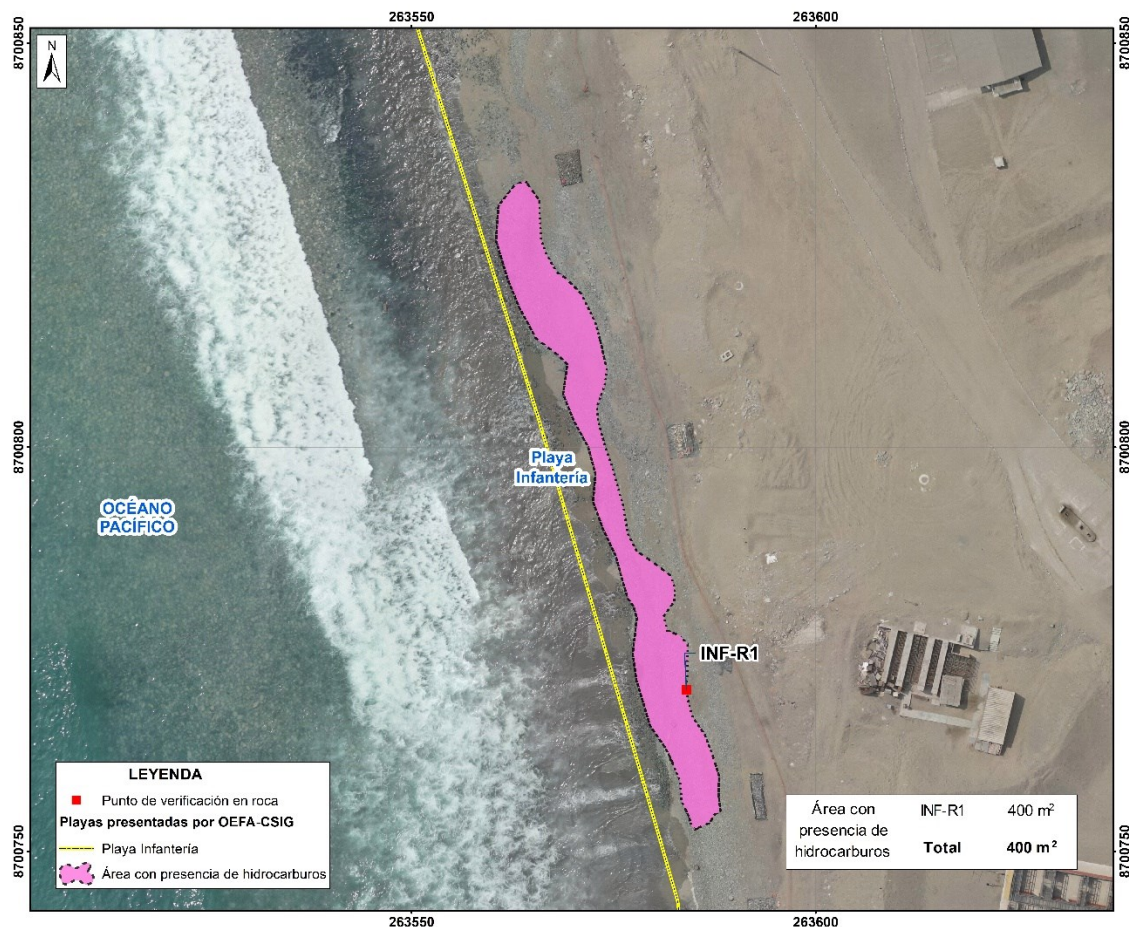
En la Figura 8.9, se muestra el área delimitada como foco potencial de contaminación en la playa Infantería, que comprendió 400 m<sup>2</sup> (0,040 ha) aproximadamente.

**Figura 8.9.** Área rocosa evaluada y determinada como foco potencial de contaminación en la zona intermareal de la playa Infantería

En la playa Infantería, el foco potencial de contaminación identificado comprende un afloramiento rocoso de material residual pedregoso (bloques y cantos rodados), con microrrelieve ondulado, los cuales son factores que combinados con las condiciones fisicoquímicas del crudo determinarían su transporte y liberación de nuevo hacia el mar o mediante la infiltración hacia el subsuelo. La presencia de hidrocarburos en proceso de degradación, comprende mezclas complejas de compuestos orgánicos como hidrocarburos alifáticos y aromáticos en diferentes proporciones (Minam, 2021).

- Se identificó un foco potencial de contaminación en una zona rocosa de 0,04 ha de área, donde se evidenció presencia de hidrocarburos de petróleo mediante caracterización organoléptica, el cual presenta condiciones favorables para la dispersión y transporte de restos de hidrocarburos en proceso de degradación con potencial de afectación a personas y receptores ecológicos.
