## **INFORME N° 01-2022-GDU-MDCH**

**ASUNTO** : LEVANTA OBSERVACIÓN A LA PROPUESTA DE MODIFICACIÓN DEL PDM DE  
HUANCAYO.

El Gobierno Regional de Junín, con el objetivo principal de mejorar el acceso de la población, a adecuados Servicios de Salud del Distrito de Chilca, ha elaborado el Expediente Técnico de Obra del Proyecto “**MEJORAMIENTO, AMPLIACIÓN DE LOS SERVICIO DE SALUD DE CHILCA, DISTRITO DE CHILCA – PROVINCIA DE HUANCAYO – DEPARTAMENTO DE JUNÍN**” CUI N° **2509069**, documento aprobado con Resolución Gerencial Regional de Infraestructura N° 008-2022-G.R. – JUNÍN/GRI, de fecha 10 de Enero del 2022, cuyo costo de ejecución de la obra es de S/ 231,307,608.56

#### DIAGNÓSTICO FÍSICO DEL TERRENO REUBICADO

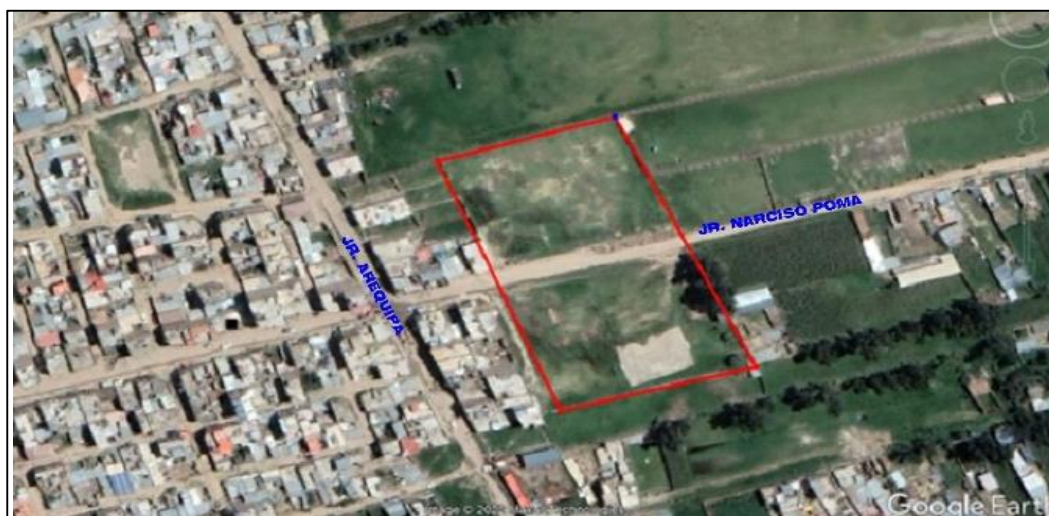
El nuevo terreno para el Hospital Chilca se encuentra ubicado en el Jr. Narciso Poma s/n — Sector Atanasio del distrito de Chilca, el cual forma parte de la zona semi urbanizada de la ciudad de Huancayo; a una distancia de 3.59 km hacia el sureste de la Plaza de Armas.

Figura N° 1: Ubicación del nuevo terreno  
Fuente: Geollacta - COFOPRI

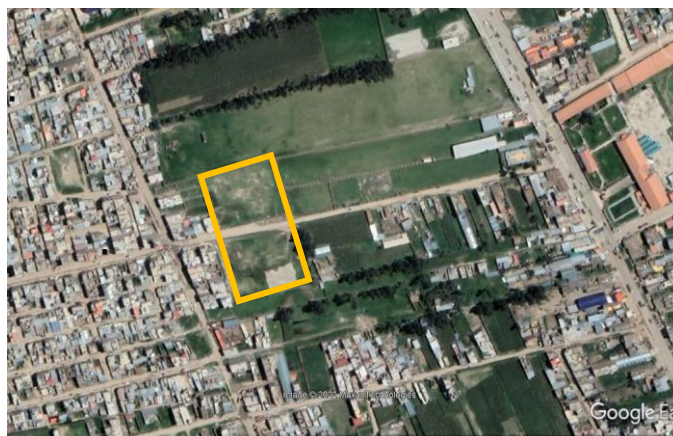
El terreno se encuentra en la zona semi urbana del distrito de Chilca - Huancayo, en proceso de consolidación. Hacia el margen oeste del terreno, se constata la presencia de predios de uso residencial, construidos de material noble con losa aligerada, algunos de techos planos y otros con coberturas livianas en pendiente, de máximo cuatro (04) niveles que se encuentran en condiciones regulares. Se identifican, además, predios de uso comercial de baja intensidad en calles principales, en los primeros pisos de las edificaciones.

**Figura N° 6: Entorno urbano del terreno**  
Fuente: COFOPRI

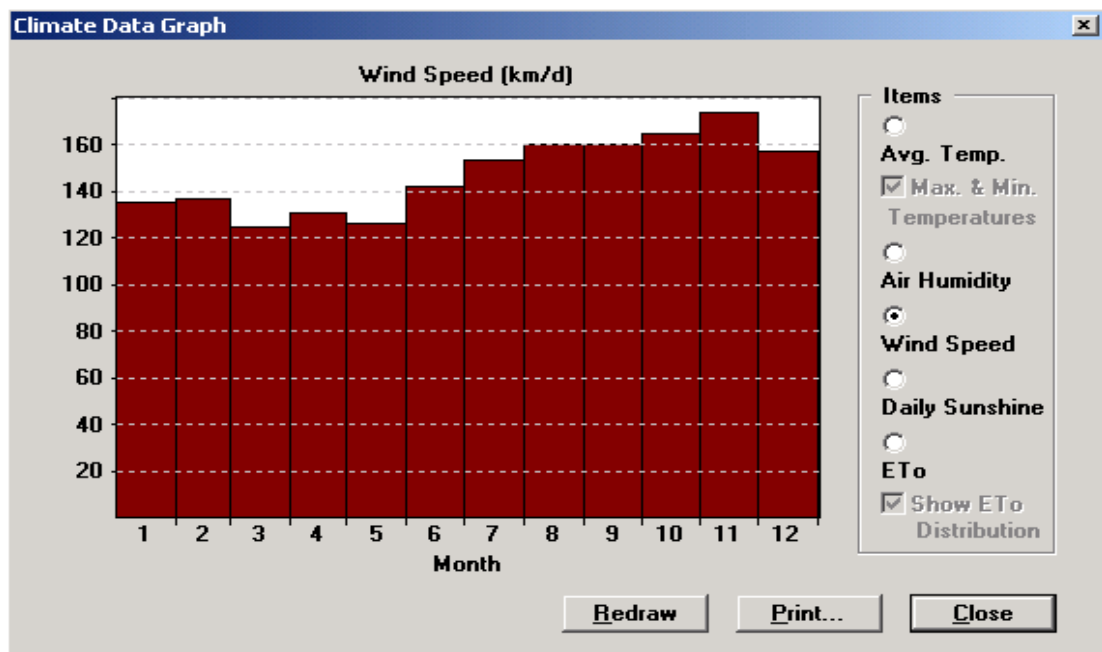
Figura N° 9: Variación mensual del viento de la estación Huayao-Periodo 1996-2006  
Fuente: Mapa de Peligros, Plan de Usos del Suelo ante desastres y medidas de mitigación de la ciudad de Huancayo.

La velocidad del viento media mensual es baja y varía desde 2.01 m/s a 1.44 mis. Su rango de variación mensual es bajo o reducido, siendo que durante el año la velocidad no es muy variable. Generalmente con orientación es Suroeste o Este, incrementándose desde el mes de agosto a noviembre, llegando al máximo del rango mencionado.

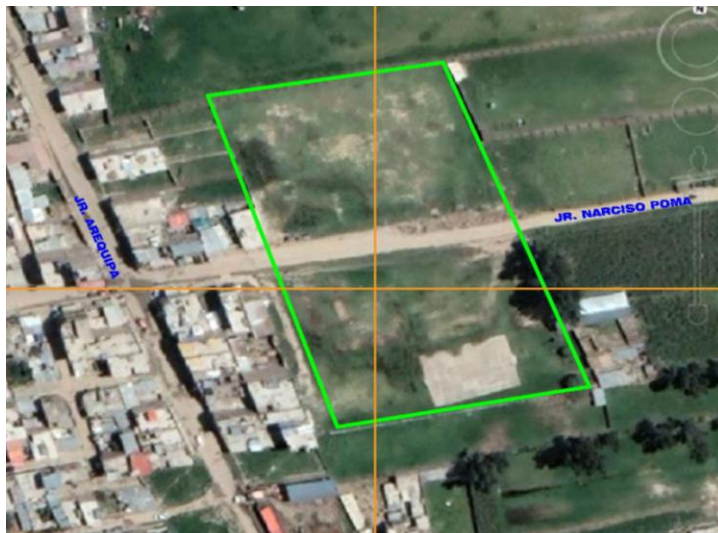
**Figura N° 10: orientación del terreno propuesto**  
Fuente: Elaboración propia

El lindero del terreno que se proyecta hacia la Vía Propuesta 1 se encuentra orientado hacia el Sureste como se visualiza en la Figura N°11.

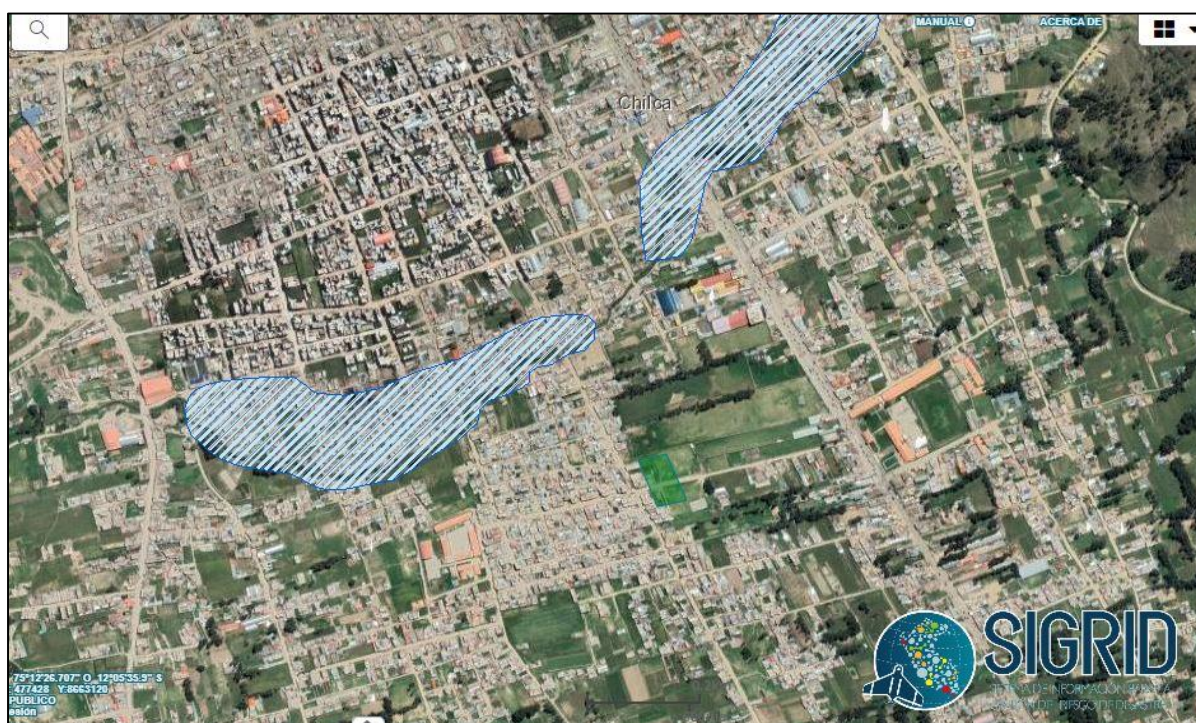
**Figura N° 12: Vista del Sistema SIGRID de Zonificación del Peligros POR Inundación en el Distrito de Chilca**  
**Fuente: SIGRID-CENEPRED**

Debido a lo indicado anteriormente se realizó la verificación del Sistema de Información para la **Gestión del Riesgo de Desastres (SIGRID)**, el mismo que considera en la zona del distrito de Chilca y las cercanías del terreno propuesto, dentro de la Cartografía de Peligros - Hidrología y Oceanografía, **áreas de exposición por inundación en el río quebrada Ali.**

Por lo expuesto, será recomendable que el proyecto arquitectónico del nuevo establecimiento de salud, contemple el diseño de niveles y cerramientos perimetrales que restrinja la intrusión de aguas en el interior. Además, se deberá considerar la aplicación de las medidas de mitigación, estructurales y no estructurales, que se determinen en el Informe de Evaluación de Riesgos correspondiente.

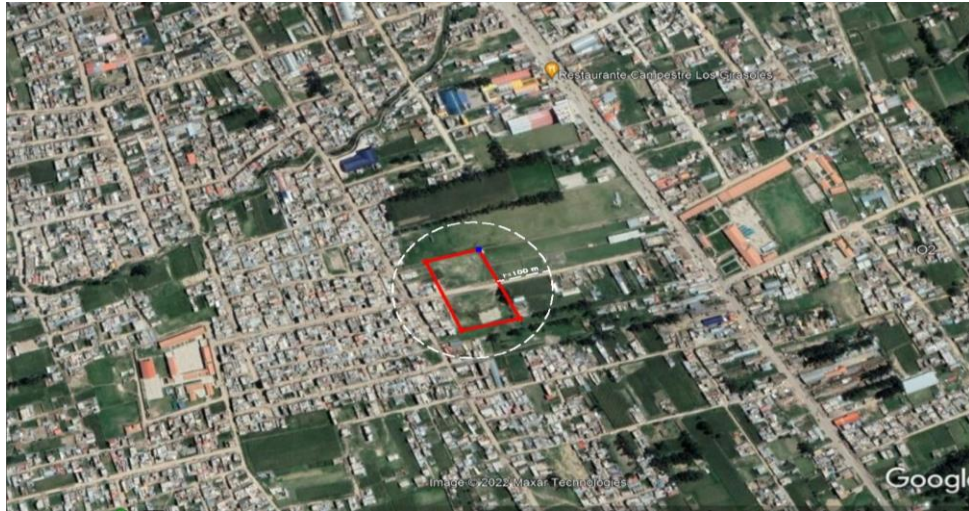
De la verificación in situ, se constató que no se encuentran a menos de 100 ml. del nuevo terreno, ninguna estación de servicio de combustible, edificaciones comerciales o edificaciones que generen concentración de personas como centros educativos, centros culturales, centros deportivos u otros.

Figura N° 15: Imagen del terreno de estudio con radio de 100 ml; en el cual se aprecia que no se verifico equipamientos que generen aglomeración del público.

De acuerdo a la Norma Técnica de Salud “Infraestructura y equipamiento de los establecimientos de salud del segundo nivel de atención” N° 110-MINSA/DGIEM-V01, se indica en el punto 6.1.1.3, literal b) que “...los terrenos para establecimientos de salud no deben ubicarse a una distancia menor a 100 m equidistantes al límite de propiedad del terreno de estación de servicio de combustible, grandes edificaciones comerciales (supermercados o similares) o edificaciones que generen concentración de personas como centros educativos, centros culturales, campos deportivos, centros religiosos u otros”.

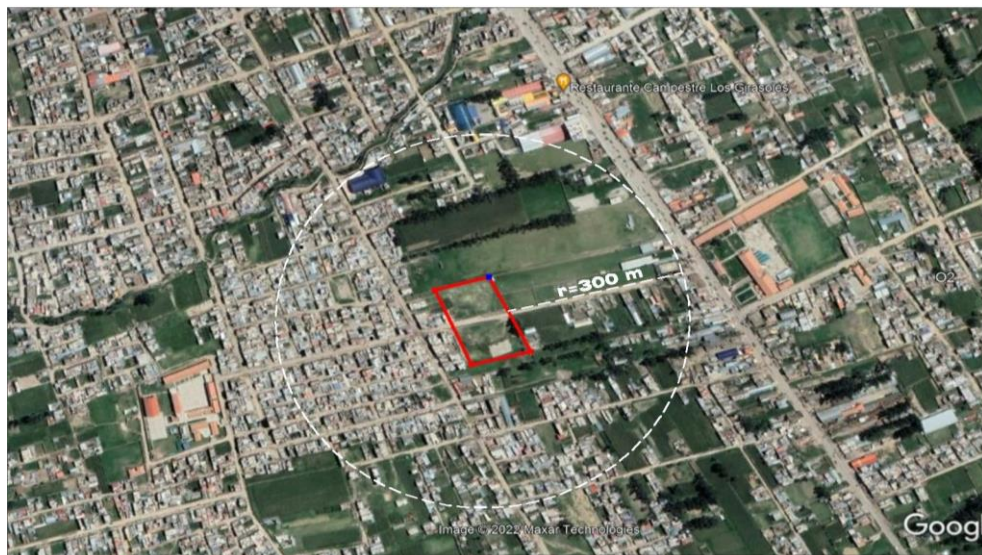
De acuerdo a la Norma Técnica de Salud “Infraestructura y equipamiento de los establecimientos de salud del segundo nivel de atención” N° 110-MINSA/DGIEM-V01, se indica en el punto 6.1.1.3, literal b) que “...*los terrenos para establecimientos de salud no deben ubicarse cerca de fuentes de contaminación ambiental cualquiera sea su naturaleza (física, química, biológica o la combinación de los mismos) o emisión (acústica, gases, vapores, olores, partículas en suspensión, lixiviados o aguas residuales), considerando una distancia no menor a los 300 m. lineales al límite de propiedad del terreno del proyecto*”. No se encuentra a menos de 300 ml. del nuevo terreno, ningún equipamiento y/o fuente de contaminación ambiental.

Figura N° 16: Imagen del terreno en estudio con un radio de 300 ml; en el cual no verifico equipamiento o fuentes de contaminación.
