**DETALLE DE LA EVALUACIÓN AMBIENTAL DE
CAUSALIDAD PARA VERIFICACIÓN DE LA LIMPIEZA
DEL DERRAME DE PETRÓLEO CRUDO - OCURRIDO EN
EL TERMINAL MULTIBOYAS N.º 2 DE REFINERÍA LA
PAMPILLA, EL 15 Y 24 DE ENERO 2022 - EN LA PUNTA
S/N 3**

DIRECCIÓN DE EVALUACIÓN AMBIENTAL

Esta evaluación fue realizada el 27 de agosto de 2022, donde el presente documento forma parte del informe de evaluación ambiental de causalidad en la punta s/n 3 (en adelante, informe de EAC en la punta s/n 3), que tuvo como objetivo verificar la limpieza de la zona marino-costera de la punta s/n 3. La evaluación de la calidad ambiental a nivel intermareal del agua superficial de mar y el estado de la comunidad de macrobentos consideró la comparación con los Estándares de Calidad Ambiental para agua (ECA) vigente y los resultados de la evaluación hidrobiológica obtenidos en los puntos de muestreo de las zonas blanco ubicados al norte, en las playas Paraíso y Chica (distrito Huacho, provincia Huaura, departamento Lima), respectivamente.

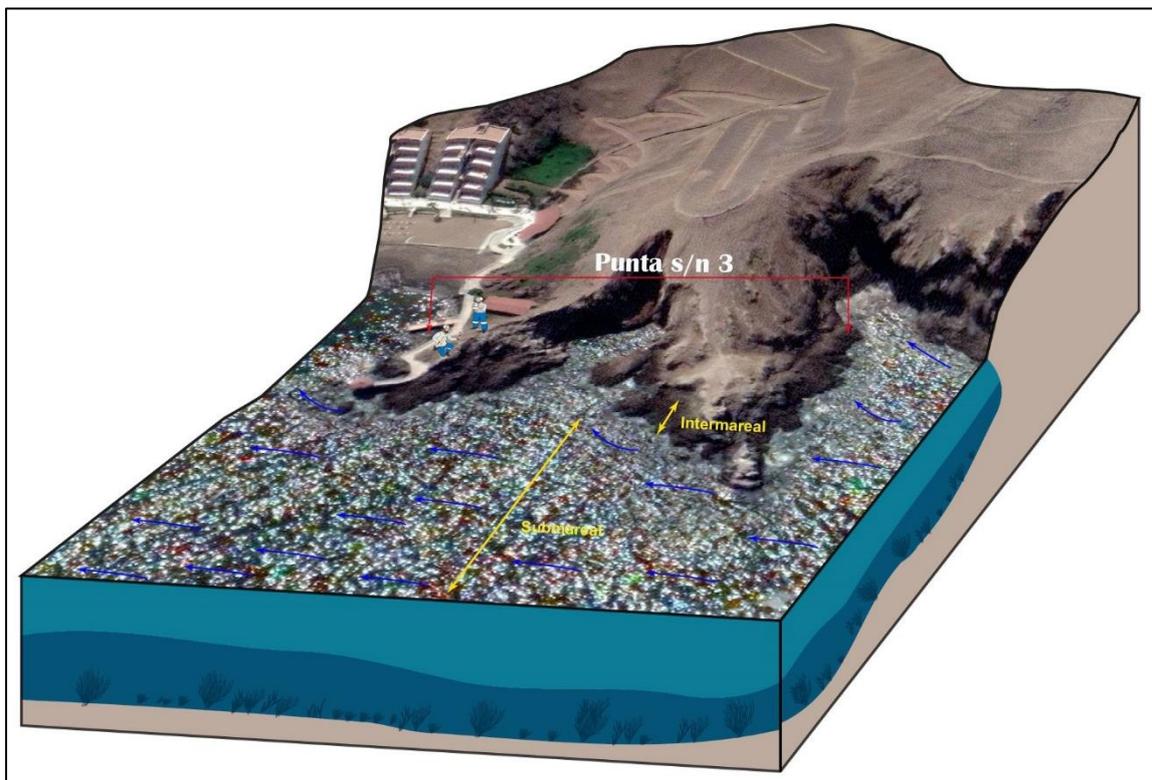
Se evaluó la línea litoral en la punta s/n 3 (zona intermareal). Se evaluó agua superficial de mar mediante muestreos a pie a lo largo de la orilla; así también, la evaluación hidrobiológica se realizó en la zona intermareal con muestreos de macrobentos en orilla rocosa.

Figura 5.1. Modelo conceptual de la evaluación ambiental realizada en la punta s/n 3

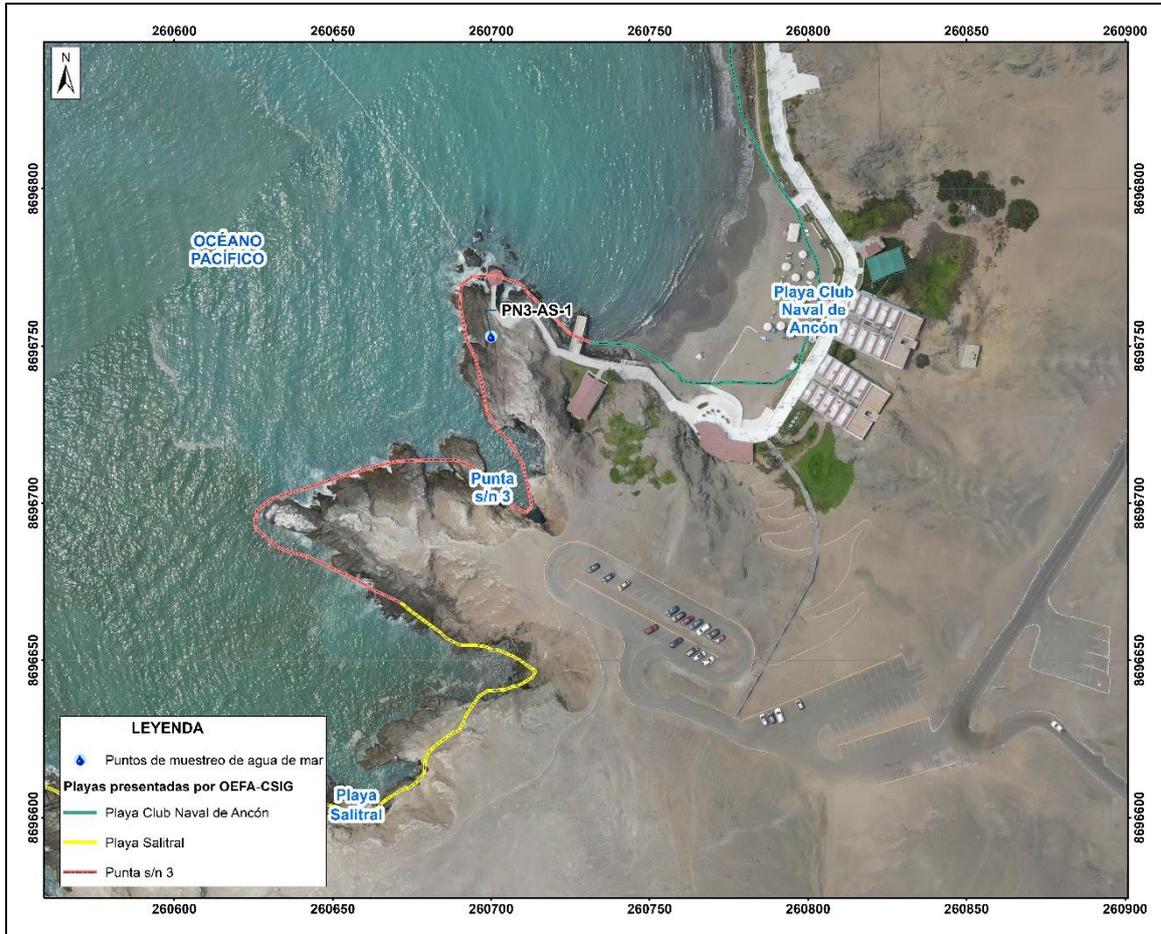
La calidad del agua superficial de mar de la punta s/n 3 fue evaluada en un punto de muestreo (Figura 6.1).

Figura 6.1. Puntos de muestreo de agua superficial de mar a nivel intermareal en la punta s/n 3

N.º	Código del punto de muestreo	Coordenadas UTM WGS 84 – Zona 18L		Altitud (m s. n. m.)	Descripción
		Este (m)	Norte (m)		
1	PN3-AS-1	260700	8696753	0	Ubicado en la Punta n/s 3, aproximadamente a 88 m al suroeste del Centro Naval Balneario (Club de la Marina)

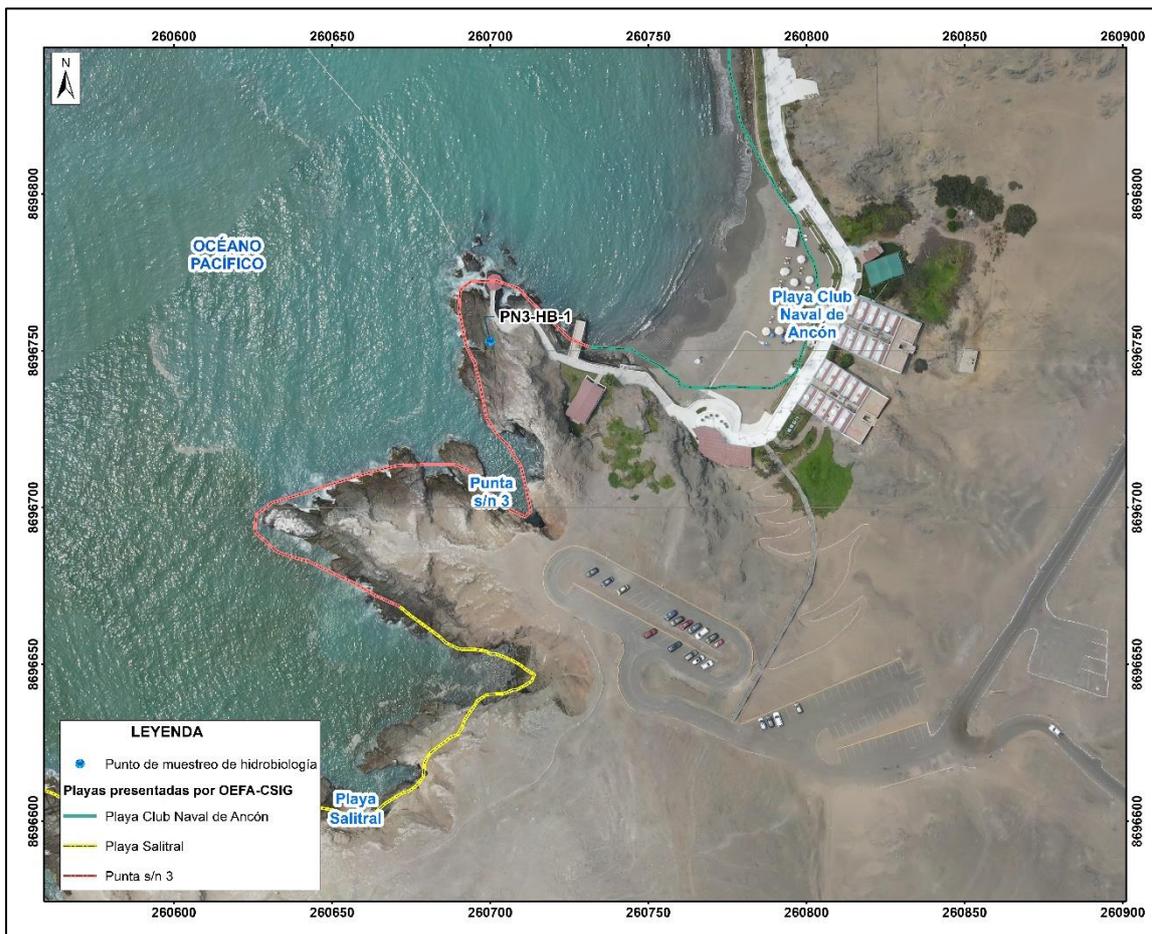
Para la evaluación del componente hidrobiológico se evaluó un punto de muestreo (Figura 6.2). Asimismo, se evaluaron 2 puntos blancos ubicados en la playa Paraíso. La ubicación de los puntos blanco se muestra en el reporte de campo de playas blanco (Anexo N.º 3 del informe de la EAC en punta s/n3)

Figura 6.2. Punto de muestreo de hidrobiología en la punta s/n 3

N.º	Código del punto de muestreo	Coordenadas UTM		Altitud (m s. n. m.)	Descripción
		WGS 84 – Zona 18L			
		Este (m)	Norte (m)		
1	PN3-HB-1	260700	8696753	0	Ubicado en la punta s/n 3, aprox. A 88 m al suroeste del Centro Naval Balneario (Club de la Marina). Intermareal rocoso

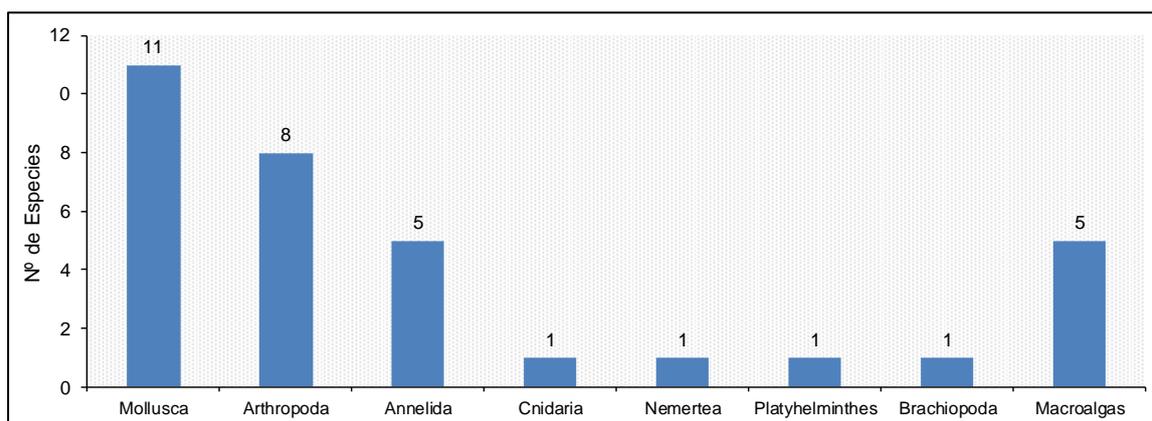
Del muestreo cuantitativo se identificaron un total de 28 especies de invertebrados macrobentónicos (macrobentos) en el intermareal rocoso de punta s/n 3, los cuales estuvieron distribuidos en 7 grupos taxonómicos mayores (Figura 7.1). El phylum Mollusca fue el grupo de mayor riqueza, con un total de 11 especies que representaron el 39% de la riqueza total, y donde los gasterópodos tuvieron la mayor contribución (8 especies). Los Arthropoda fueron representados por 8 especies, entre cirrípedos, anfípodos e isópodos, mientras que el Phylum Annelida registró 5 especies. Los grupos menos representativos fueron Cnidaria, Nemertea, Platyhelminthes y Brachiopoda, los cuales registraron una sola especie. Se identificaron, además, un total de 5 especies de macroalgas, compuesto por 4 especies de Rhodophytas (*Chondracanthus chamissoi*, *Gymnogongrus durvillei*, *Centroceras clavulatum* y *Bangiaceae* ND) y una especie de Chlorophyta (*Ulva* sp.).

Figura 7.1. Riqueza de especies por grupo taxonómico de la comunidad de macrobentos y macroalgas de orilla rocosa en punta s/n 3

La riqueza de especies fue similar entre las dos muestras colectadas, con un total de 25 especies para PN3-HB-1 (R1) y 24 especies para PN3-HB-1 (R2).

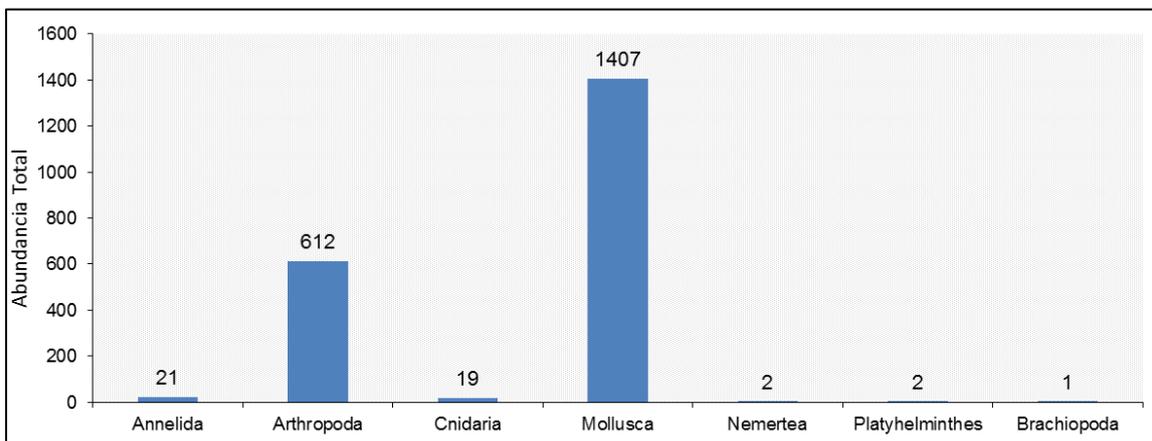
taxonómicos, como Annelida, Nemertea, Cnidaria, Platyhelminthes o Brachiopoda fueron menos abundantes,

Figura 7.2. Abundancia total por grupos taxonómicos de macrobentos en los puntos de muestreo de punta s/n 3

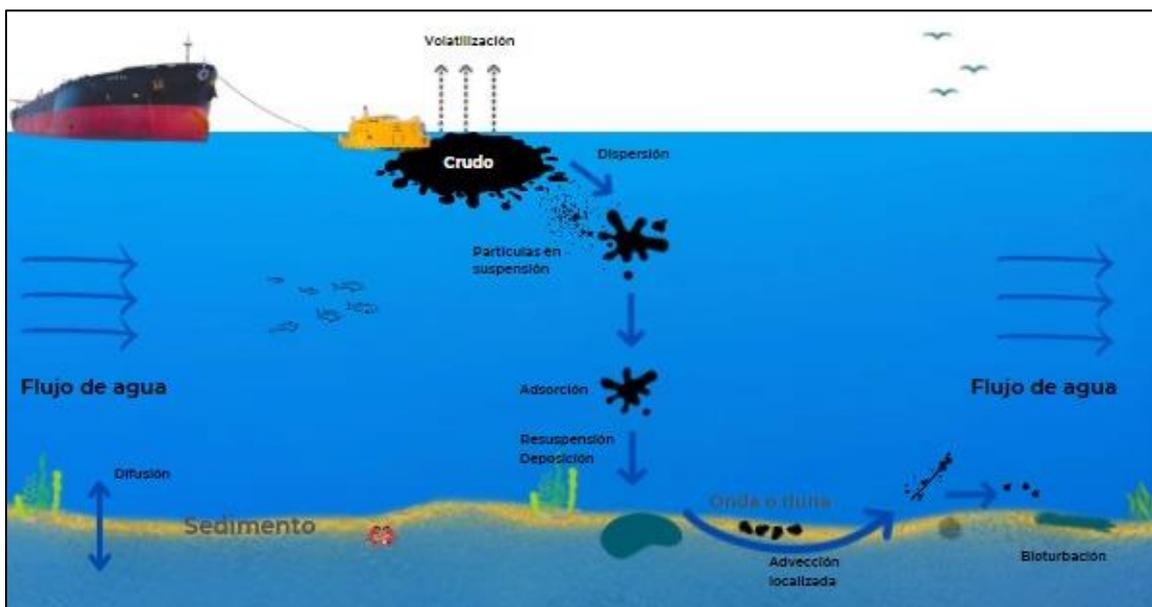
La Figura 8.1 presenta el modelo conceptual de la distribución del crudo de petróleo en el medio marino para la evaluación en la punta s/n 3.

Figura 8.1. Modelo conceptual de la afectación por el derrame de petróleo crudo en el medio acuático marino - punta s/n 3.

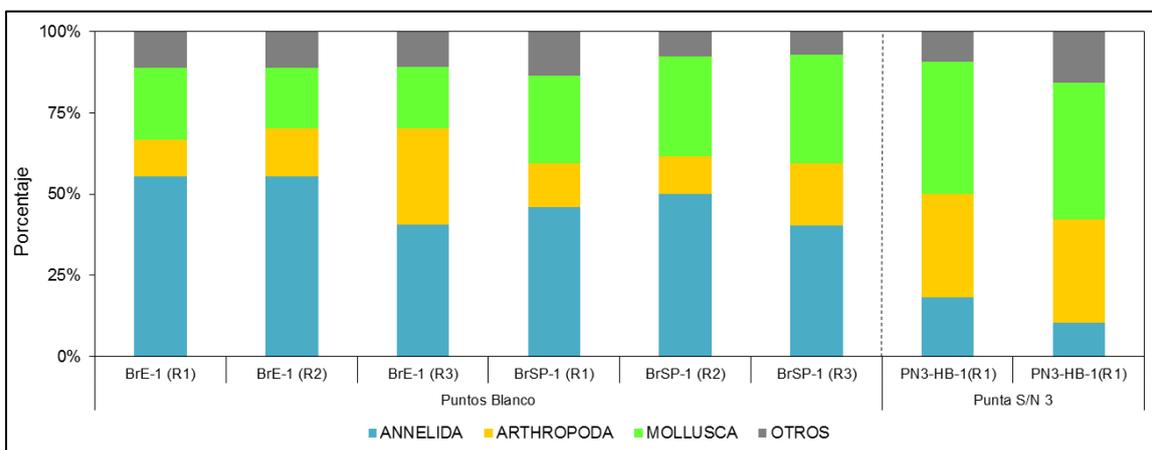
Respecto a la comunidad de macrobentos en punta s/n 3, se pudo registrar un total de 33 especies, entre invertebrados y macroalgas. Los grupos de invertebrados dominantes en el sitio evaluado y los sitios blancos fueron similares, y representados por los Phylum Annelida, Mollusca y Arthropoda, representando más del 85% de la riqueza de invertebrados en la orilla rocosa de todos los sitios muestreados (Figura 8.2), esta predominancia se corresponde con descripciones previas sobre estos hábitats (Paredes y Tarazona, 1980; Paredes et al., 1999), no obstante, en punta s/n 3 se observó una menor diversidad de los Anelidos poliquetos.

Figura 8.2. Contribución porcentual de grupos taxonómicos a la riqueza de invertebrados macrobentónicos en puntos blanco y punta s/n 3.

La riqueza de invertebrados por muestra (replica) en punta s/n 3 fue menor respecto a lo reportado en los puntos blancos (Figura 8.2), no obstante, la abundancia dentro de las matrices de mitilidos fue relativamente similar, observándose, por ejemplo, magnitudes semejantes entre PN3-HB-1(R2) y BrE-1(R2), y entre PN3-HB-1(R1) con BrSP-1(R2) y BrSP-1(R3), tal como se muestra en la Figura 8.3.

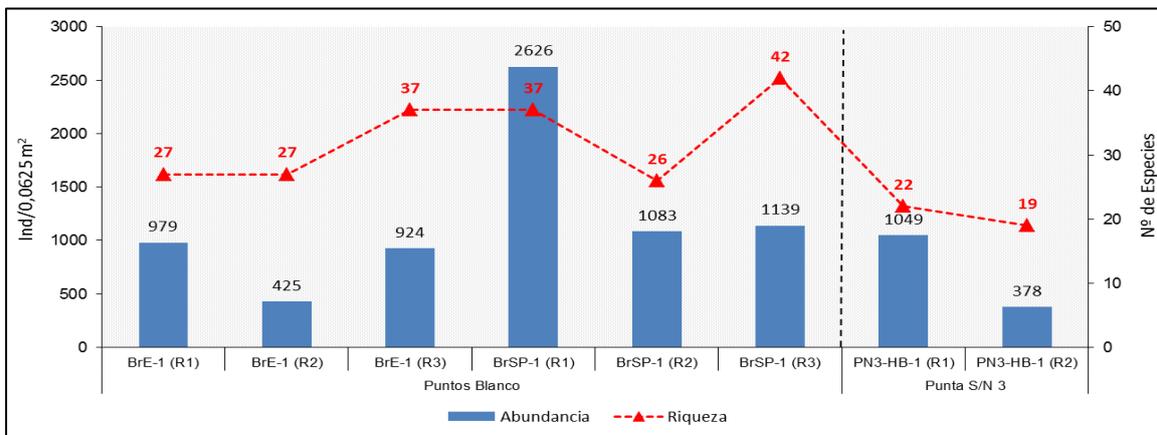
Figura 8.3. Comparación de la riqueza y abundancia total de invertebrados bentónicos entre puntos blanco y punta s/n 3

No se han considerado la presencia de mitilidos como *Semimytilus algosus* o *Perumytilus purpuratus*

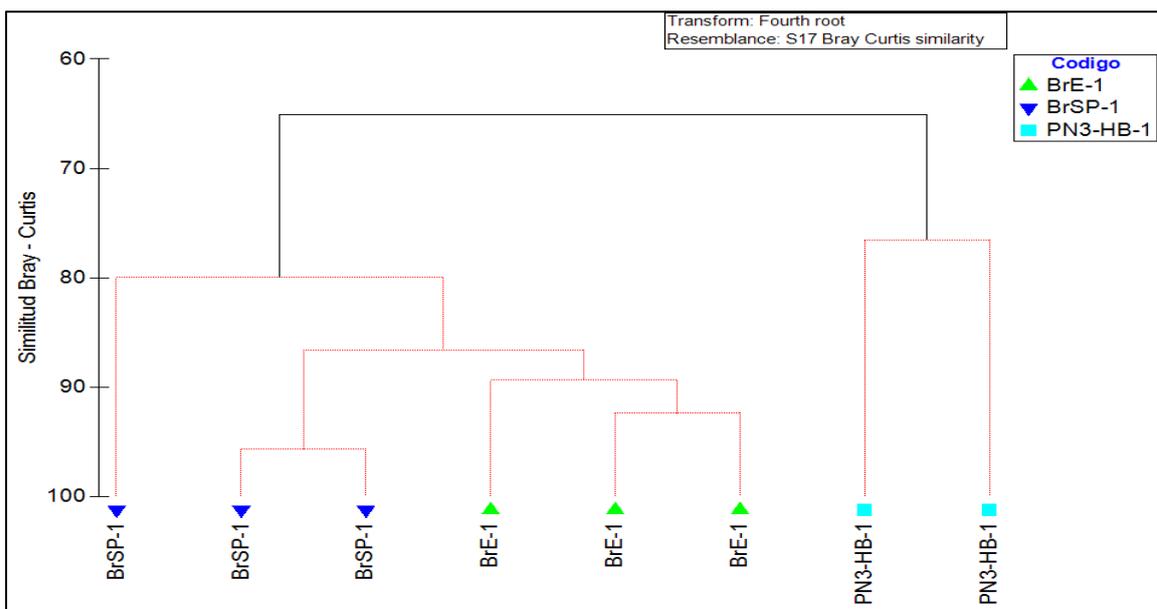
El dendograma de clasificación indicó que la composición de grupos taxonómicos en punta s/n 3 difiere de los puntos blanco (Figura 8.4), tales diferencias pueden explicarse, en parte, por las particularidades en la morfología y exposición de la orilla rocosa en cada sitio, lo que puede propiciar cambios en la composición de especies, así como en su distribución vertical (Paredes, 1974). En zonas expuestas al oleaje y de pendiente regular, como es el caso de la orilla rocosa de punta s/n 3, *Perumytilus purpuratus* puede alcanzar el horizonte superior del mediolitoral (Paredes y Tarazona, 1980), la evaluación cuantitativa se realizó a este nivel dada las limitaciones de accesibilidad al momento de la colecta de muestras; en contraste, en los puntos blancos las matrices de mitilidos fueron dominadas por *Semimytilus algosus*, que demarca el horizonte inferior del mediolitoral.

Figura 8.4. Dendograma de clasificación (Cluster) basado en la abundancia de grupos taxonómicos de macrobentos en los puntos blanco y en punta s/n 3.
